RESTAURACIÓN DE LA TORRE PARROQUIAL DE PALOMAS (BADAJOZ)*

María Antonia PARDO FERNÁNDEZ

Resumen

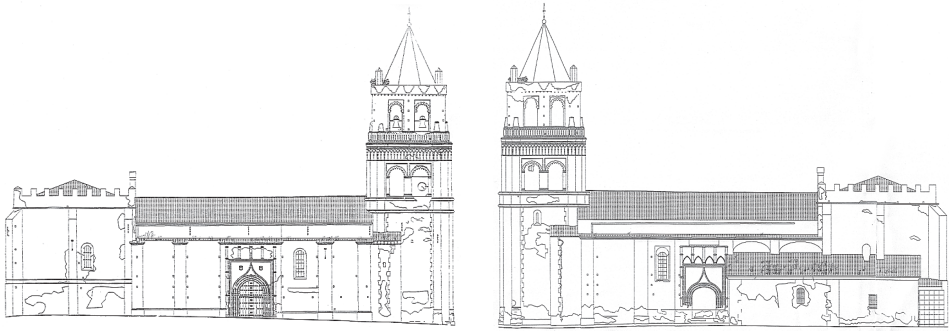
LÁM. I. Alzados de las fachadas laterales del templo en el estado en que se encontraban antes de ser restaurados. La pérdida del revestimiento y de material en algunas zonas constituían las lesiones más evidentes. (Dibujos: Proyecto de Restauración de la Iglesia Parroquial de Palomas, R. J. Amigo Marcos.)

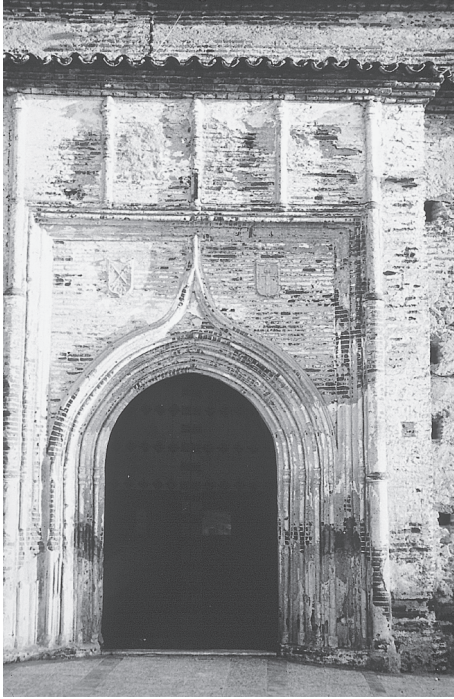
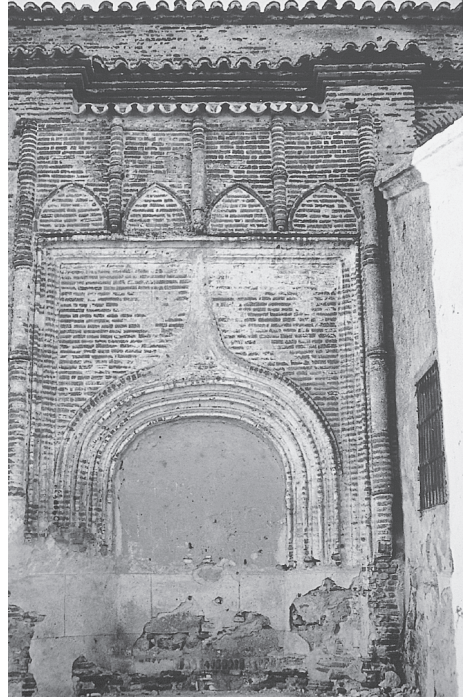
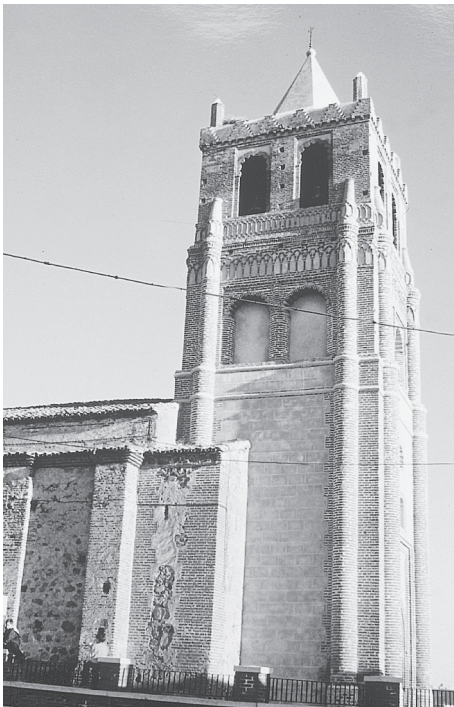
LÁM. IV. Arriba, dos imágenes de las fachadas laterales del templo. La superior izquierda es la única que está en uso, puesto que la derecha está cegada y en un estado de conservación deplorable. La fotografía inferior ofrece un detalle de la torre-fachada a los pies del templo.
