“CONTROL ARQUEOLÓGICO DAS OBRAS DE REPARACIÓN E CONSOLIDACIÓN DA PONTE MARZÁ, EN CURTIS, A CORUÑA”

Título: Reparación e consolidación da Ponte Marzá
no concello de Curtis (A Coruña)

CT 102 A 2010/507-0

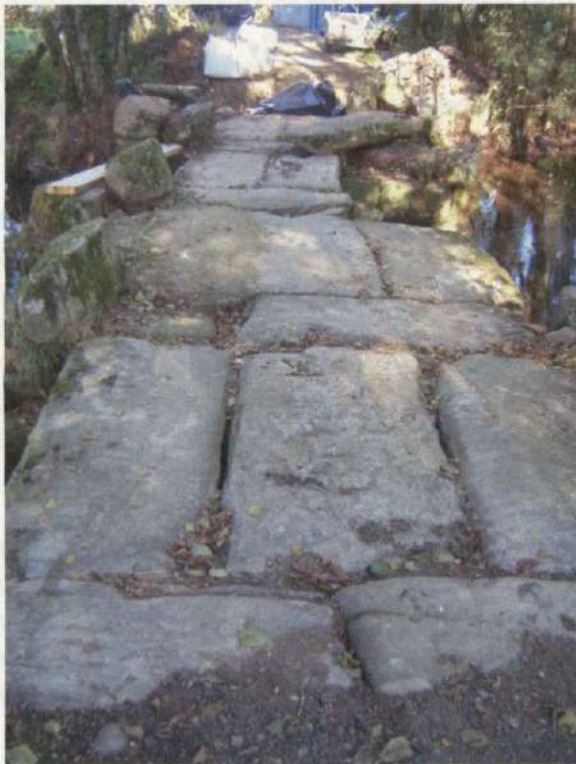
1

1.- Ponte Marzá. Estado actual antes de la intervención.

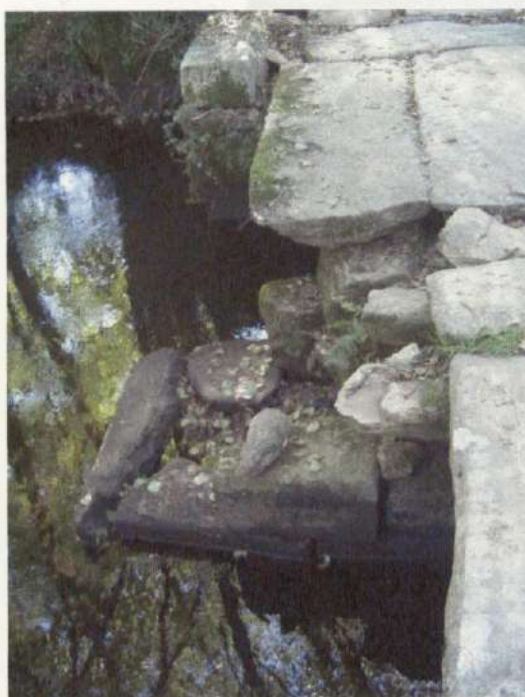
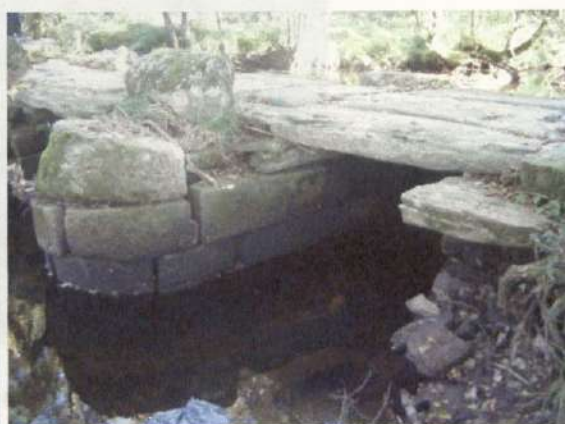
Estado actual

6º.- Recolocación manual y anclado de las piezas del pretil, conservadas, recuperadas o hechas de nuevo, con idéntica disposición a la original.

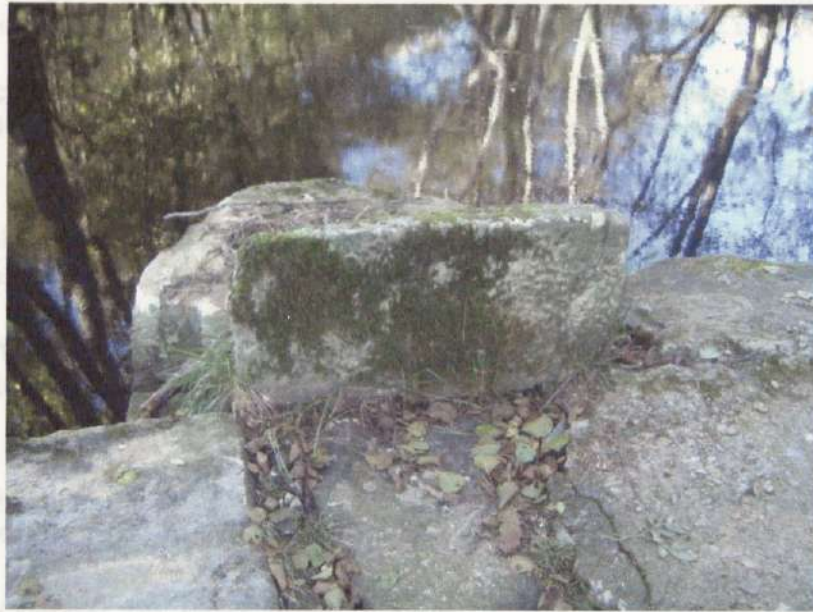
Estado actual. Detalle línea de petriles.

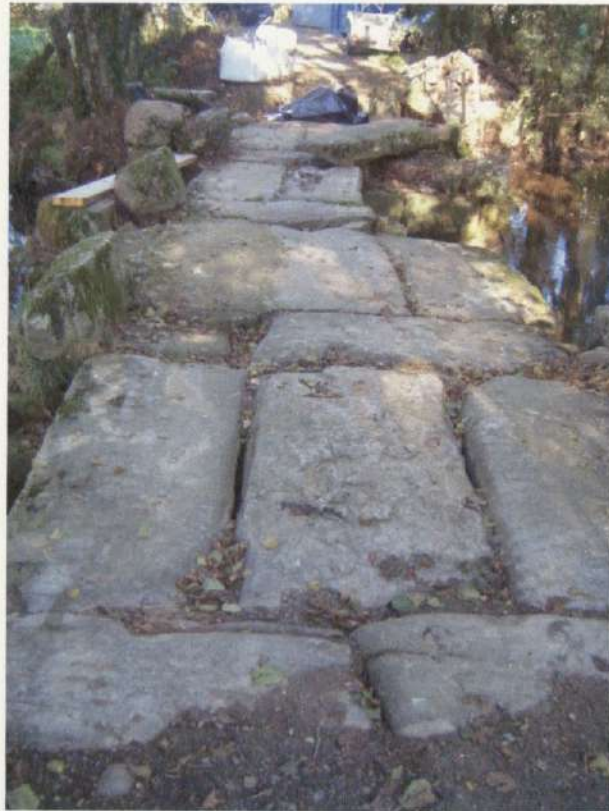
Losas del pavimento, estado actual.

7º.- Levantamiento manual de las losas y piedras de la calzada y ejecución de una nueva pavimentación de piedra rústica natural de granito con idénticas características a la existente.

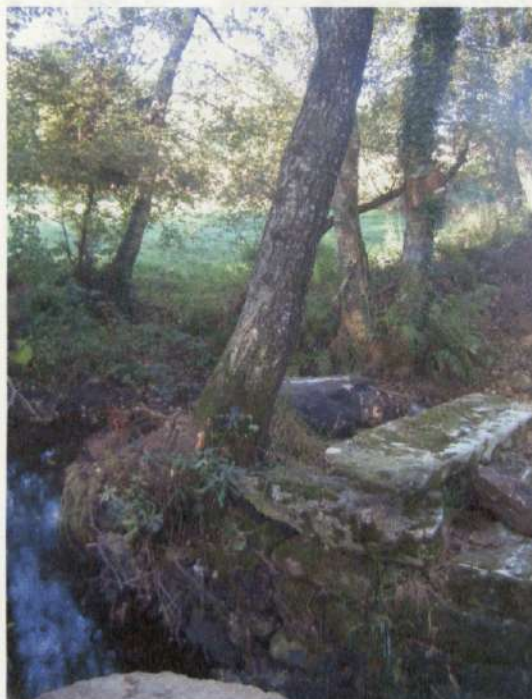
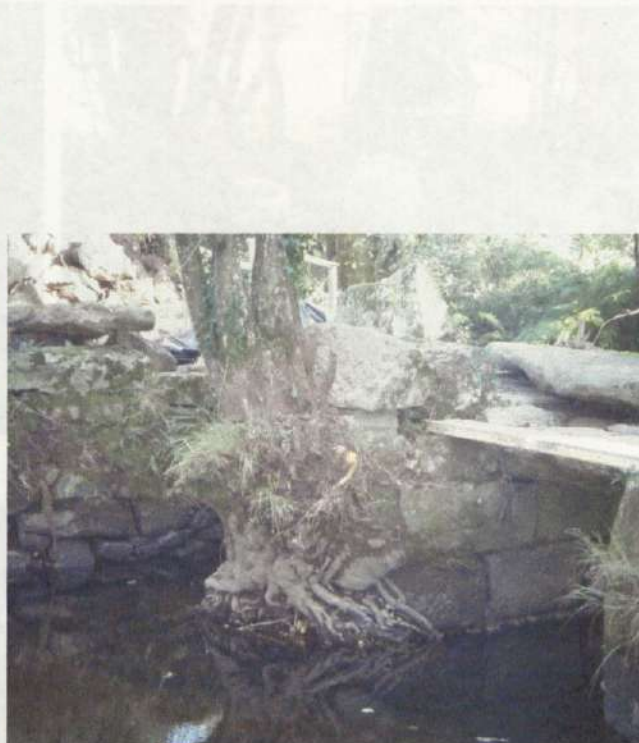
Estado actual de los tocones y árboles enraizados en la fábrica del puente

Las primeras labores se centraron en el desbroce de la maleza, clareado del arbolado, y principalmente la eliminación de los tocones de los árboles enraizados en la fábrica del puente.

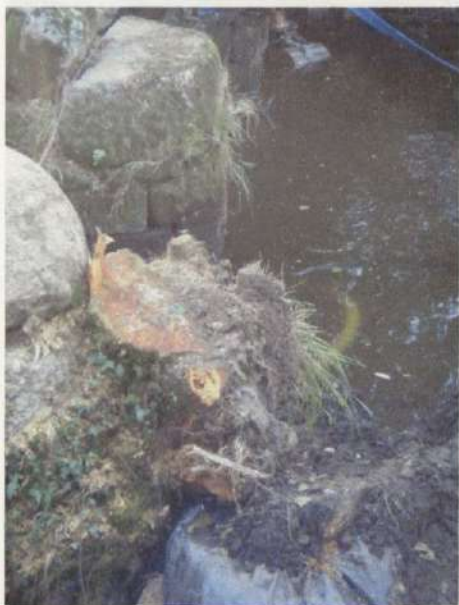
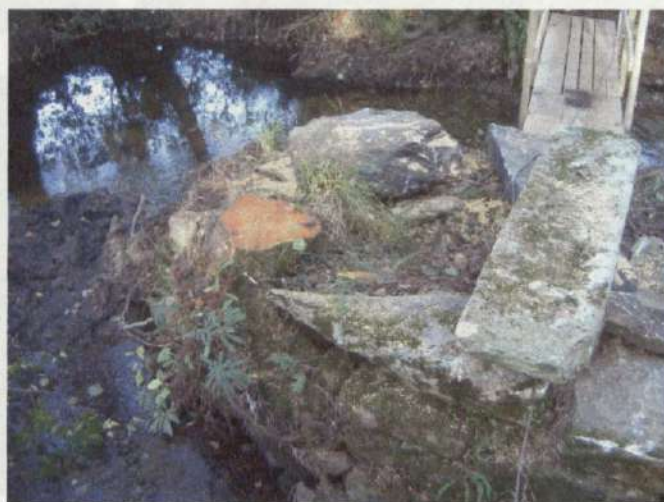
Tareas de corte y de limpieza

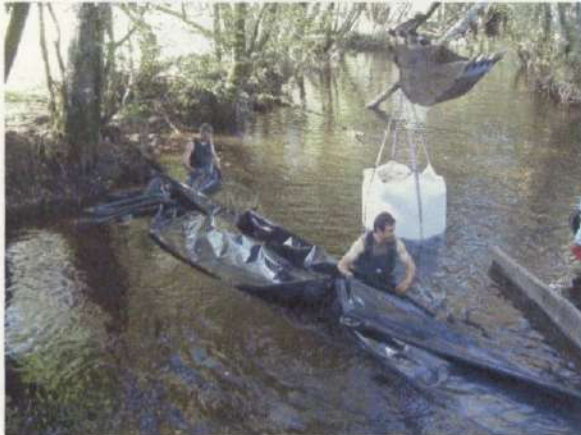
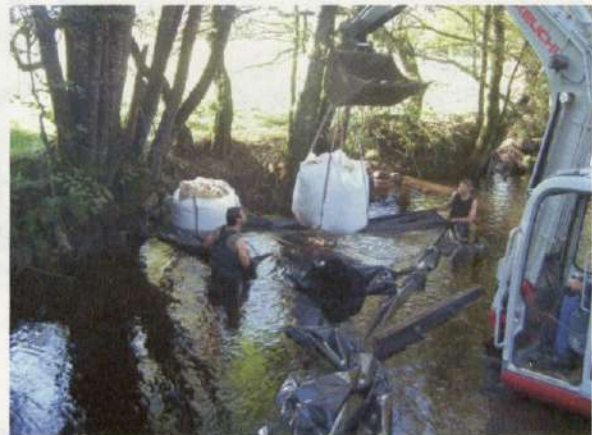
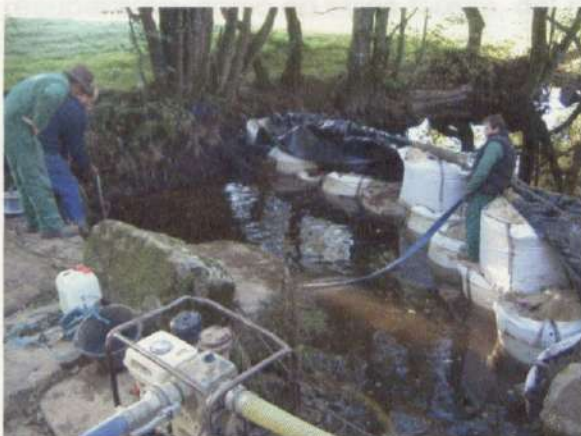
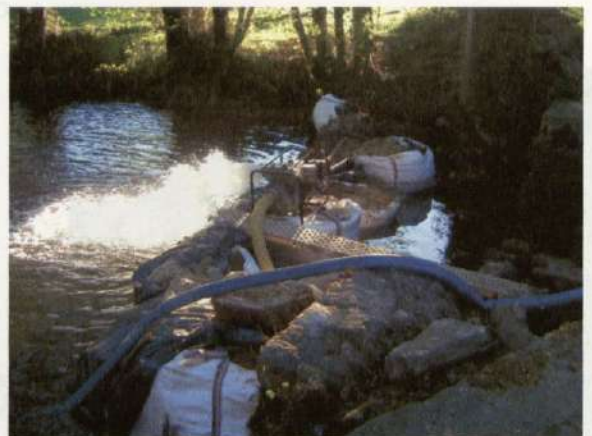
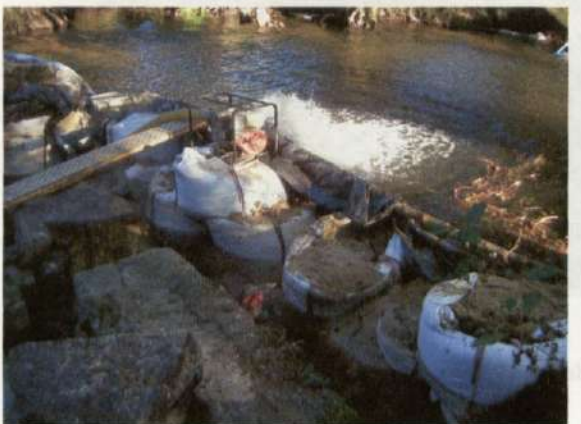
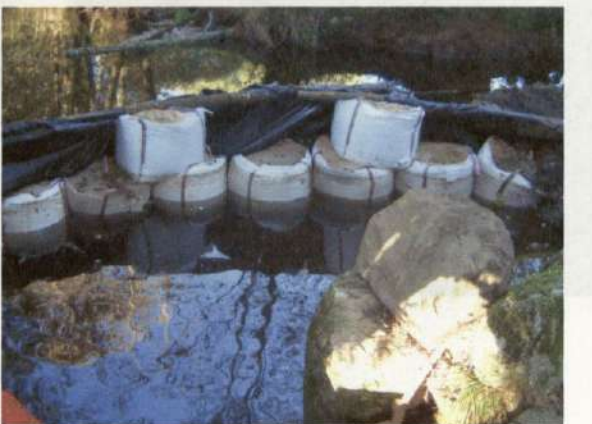
Detalle de construcción de ataguías y electrobombas

Para las labores que se fueron ejecutando en el puente, se realizó el montaje y desmontaje de ataguía provisional formada por sacos terrenos de 1 m³ de capacidad en fibra de polipropileno, en tela plástica, geotextil y escollera de sujeción. A continuación se realizó el agotamiento del agua mediante electrobombas dentro del recinto de la ataguía y así poder trabajar.

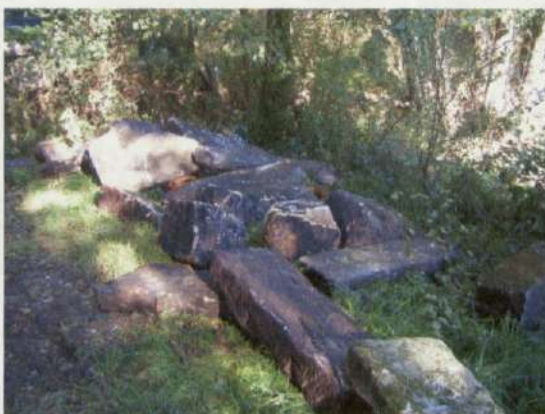
1

1. Piezas pertenecientes al petril, pilas y estribos localizados en el río.
2. Colocación del petril.

Recolocación manual y anclado de las piezas del petril, conservadas, recuperadas o hechas de nuevo, con idéntica disposición a la original. Muchas de ellas se recuperaron, como en otras tareas, del río.

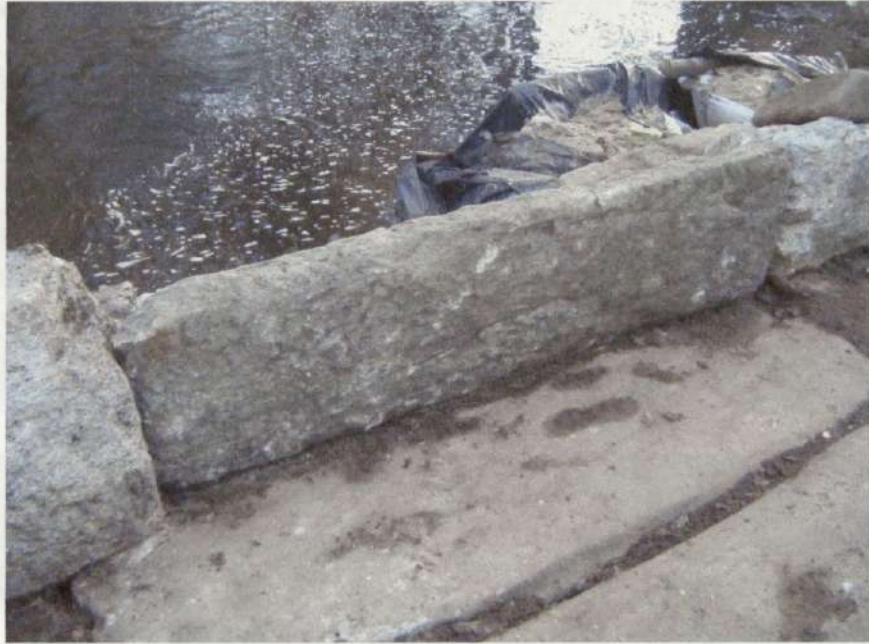
Detalle de colocación del petril.

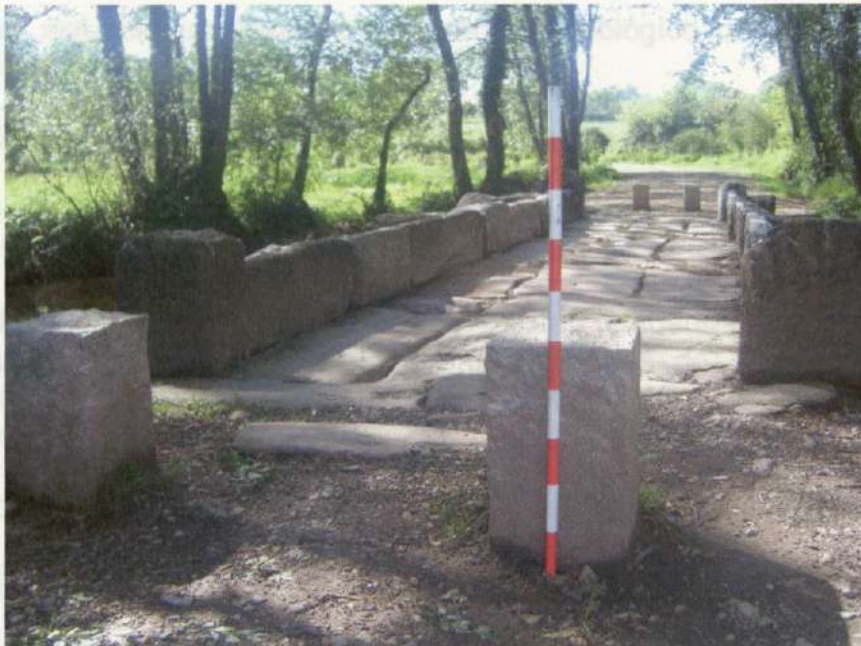
Colocación de hitos antivehículos.

Para finalizar se colocaron hitos antivehículos de granito labrado de 30 cm de espesor y 100 cm de altura.
