INFORME TECNICO SOBRE LA VISITA DE EMERGENCIA A LA CUENCA DE LA QUEBRADA LA PERDIZ MUNICIPIO DE FLORENCIA - CAQUETA

República de Colombia
MINISTERIO DE MINAS Y ENERGÍA
INSTITUTO DE INVESTIGACION E INFORMACION GEOCIENFICA,
MINERO – AMBIENTAL Y NUCLEAR – INGEOMINAS

Ing. Germán Barreto Arciniegas
Geól. Justo Padilla Acosta.

Bogotá D. C., Agosto de 2003

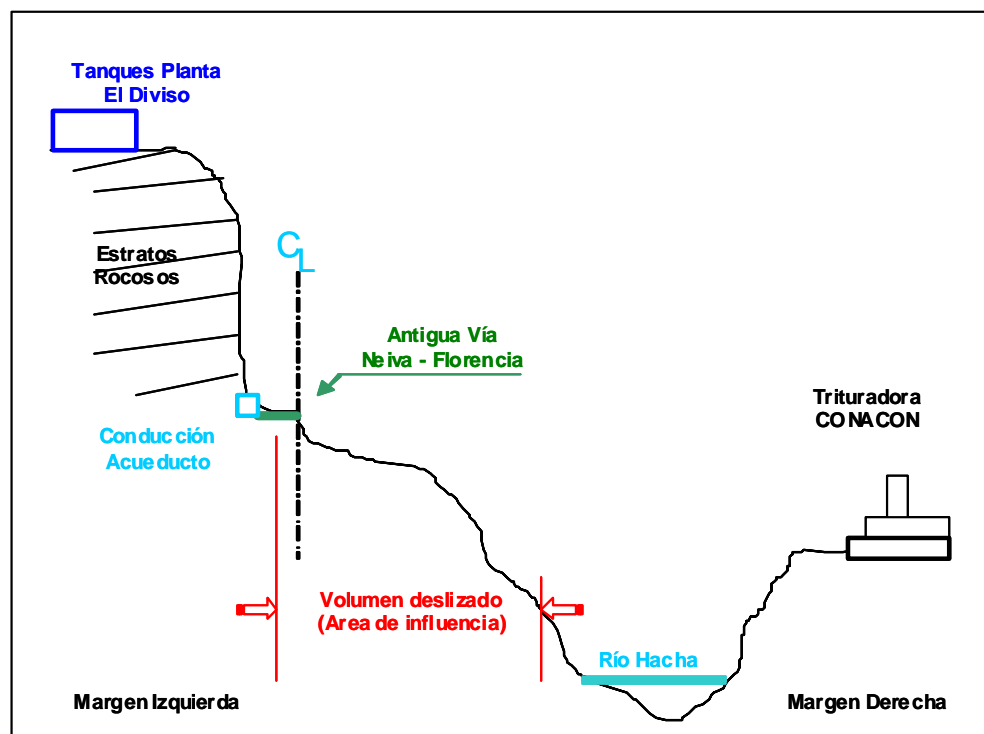
Figura 8. Esquema del Deslizamiento de la Margen Izquierda del Río Hacha Frente a la Trituradora CONACON

En cuanto a las características del deslizamiento se anota que este corresponde a la falla de la banca en depósitos coluviales. El corte sobre el talud muestra buzamiento favorable de los estratos rocosos aunque su diaclasamiento es alto, lo cual produce frecuentes caídas de roca que deterioran la conducción del sistema del acueducto. Por tal motivo recientemente fue protegida la conducción con un cajón en concreto como se observa en el **Anexo Fotográfico**.

La banca de la vía tan solo permite el paso de vehículos en un solo sentido, y aunque el material es potencialmente susceptible de deslizarse hacia el cauce del río, no se cuenta con los datos suficientes para calcular la profundidad de la superficie de falla ni el mecanismo de la misma. Se debe realizar un estudio detallado del deslizamiento para aclarar la posibilidad de que se presente represamiento del cauce del río Hacha producto de deslizamiento.

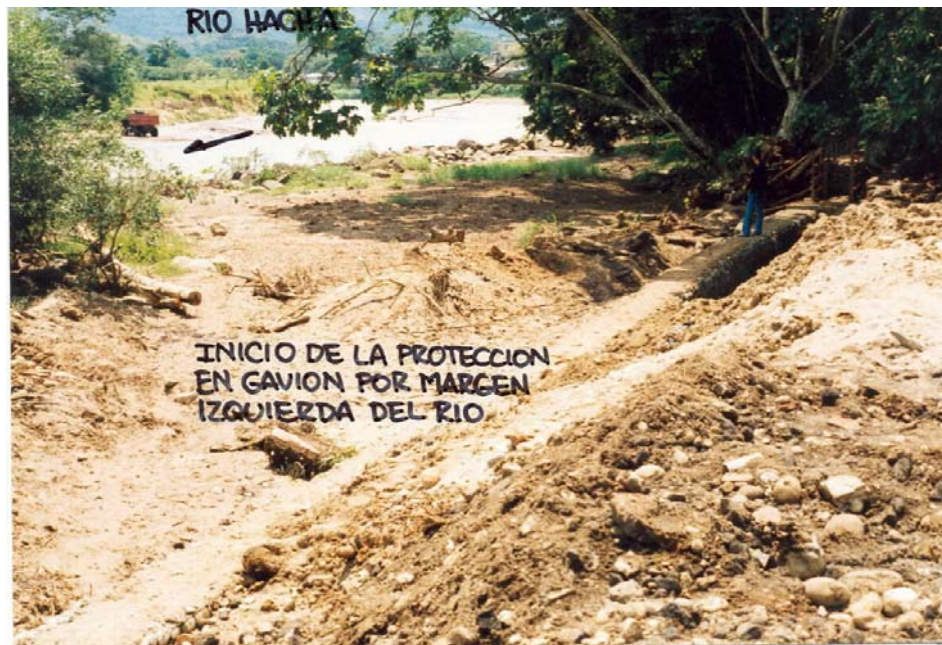
SITIO 1. Vista de detalle sitio orilla izquierda Río Hacha aguas arriba de la desembocadura de las quebradas El Dedo y la Yuca. Obsérvese el estado de avance del muro en gaviones para protección contra las crecidas (en construcción).

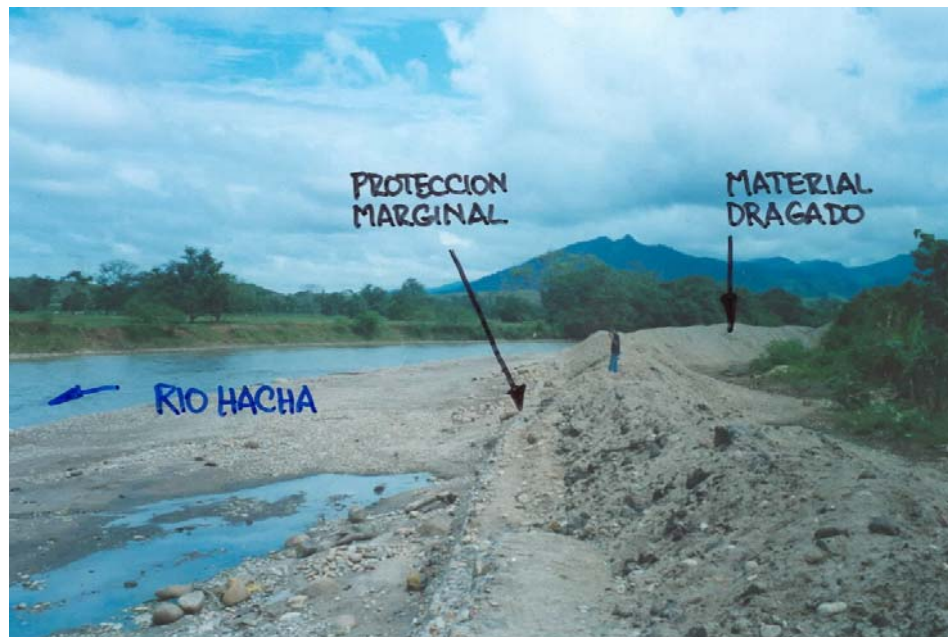
SITIO 1. Vista del Río Hacha curva aguas arriba de la desembocadura de la quebrada La Perdiz. Obsérvese el estado del muro y los materiales de dragado depositados sobre la margen izquierda en la parte posterior de la protección, y en la orilla derecha, nótese el efecto de la erosión y socavación de la corriente en una zona susceptible a las inundaciones

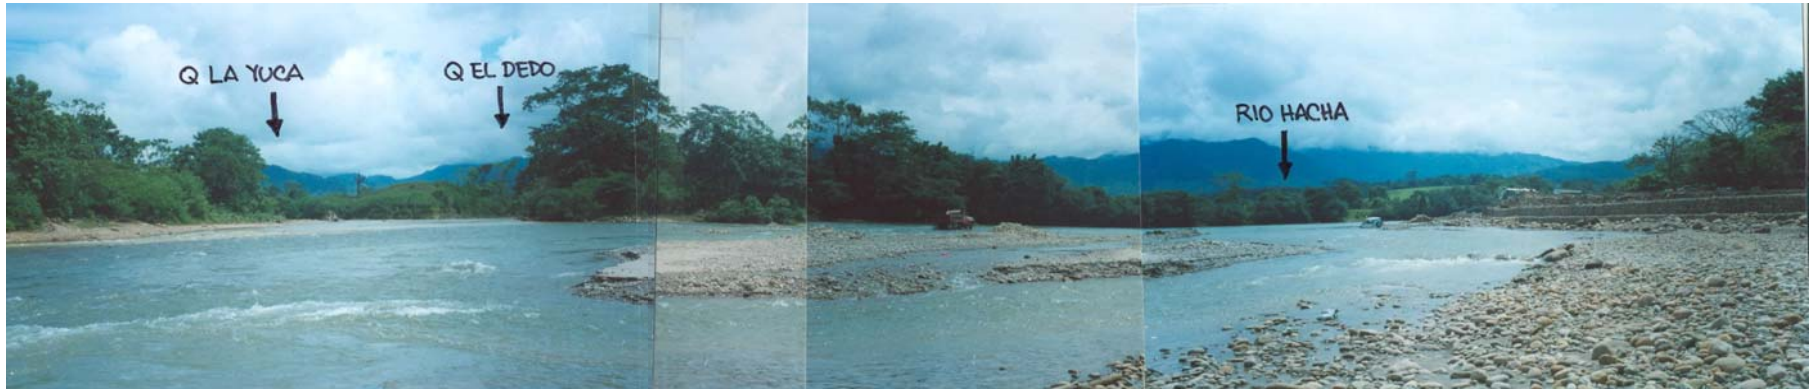
SITIO 1. Vista panorámica y de detalle del sector de desembocadura de las Quebradas La Yuca y El Dedo (margen derecha) al Río Hacha (Sector la Bocaiva). Obsérvese a la derecha en la fotografía, el muro en gaviones para protección contra inundaciones ubicado sobre la margen izquierda, y la explotación de materiales del lecho del río realizada en este sector.

En la desembocadura de las quebradas La Yuca y Dedo en el río Hacha, sector conocido como La Bocaiva, es conveniente normalizar, controlar o regular la extracción de materiales del lecho del río Hacha ya que dicha actividad puede incidir en la estabilidad de las obras recientemente construidas.

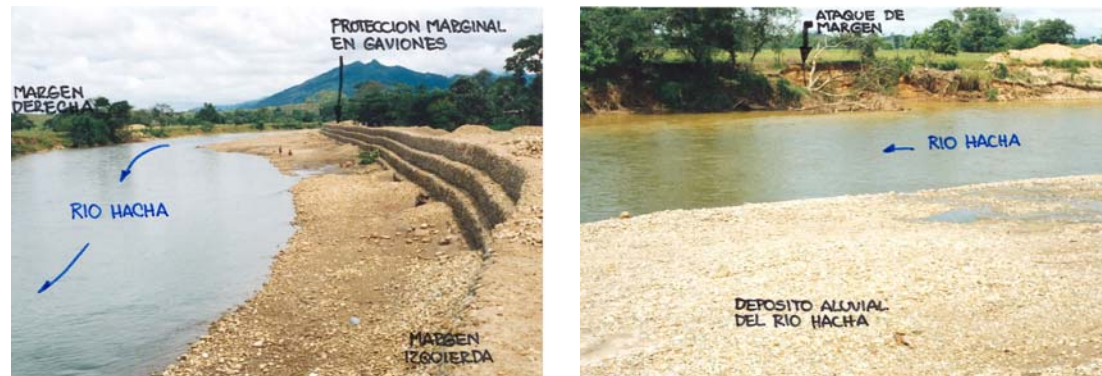
SITIO 1. Vista panorámica y de detalle del sector aguas arriba de la desembocadura de la quebrada La Perdiz en el Río Hacha. Obsérvese la elevación del muro de gaviones (4 niveles) construido para protección de la margen izquierda del río. Margen derecha susceptible a inundación.

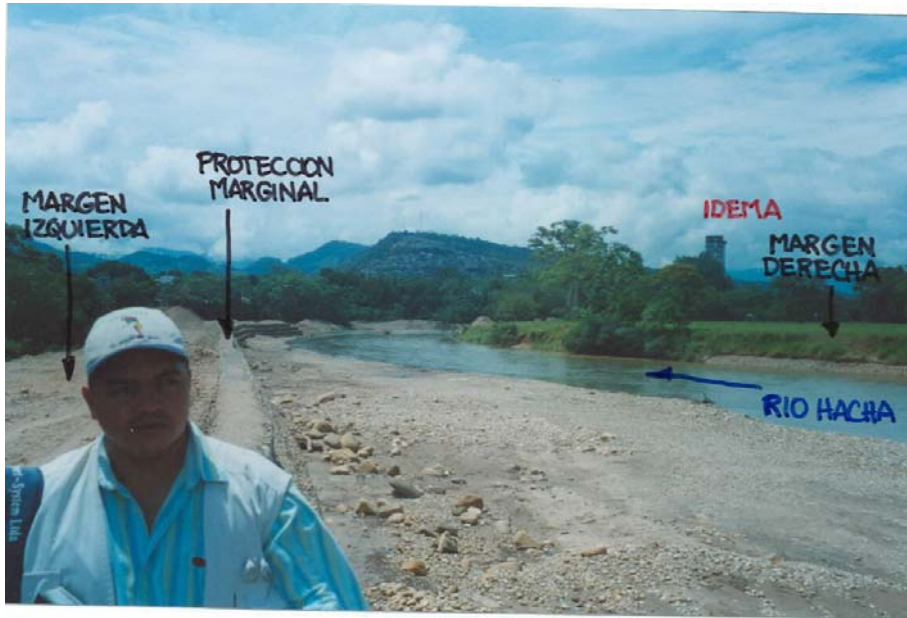
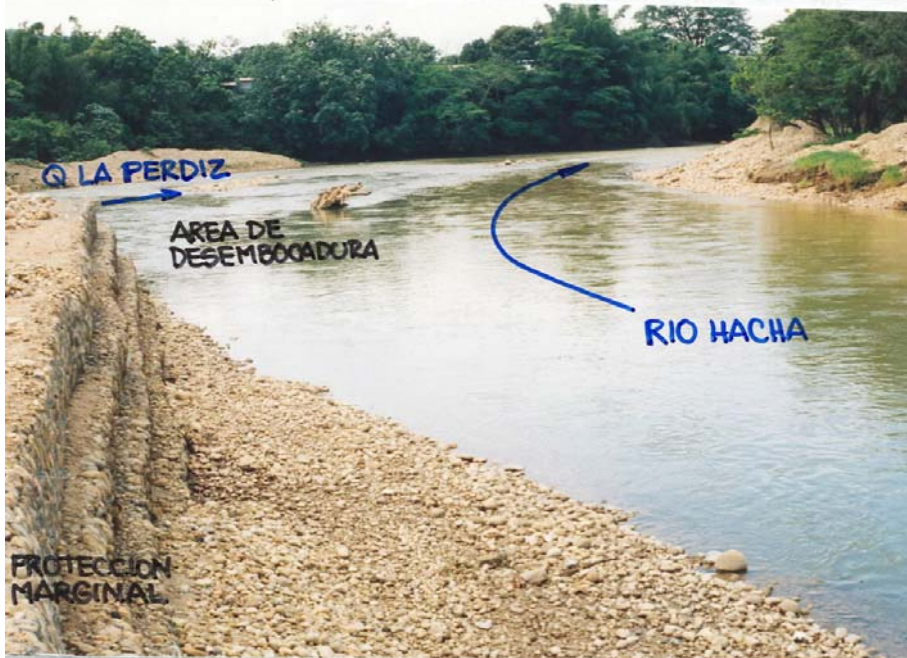
SITIO 1. Vista de detalle hacia aguas abajo de la confluencia del Río Hacha con la Quebrada La Perdiz. Obsérvese el muro en gaviones construido como protección marginal contra inundaciones sobre la margen izquierda del Río Hacha (altura 4 m aprox). La margen derecha es susceptible a inundaciones durante las crecidas del río y la quebrada La Perdiz.

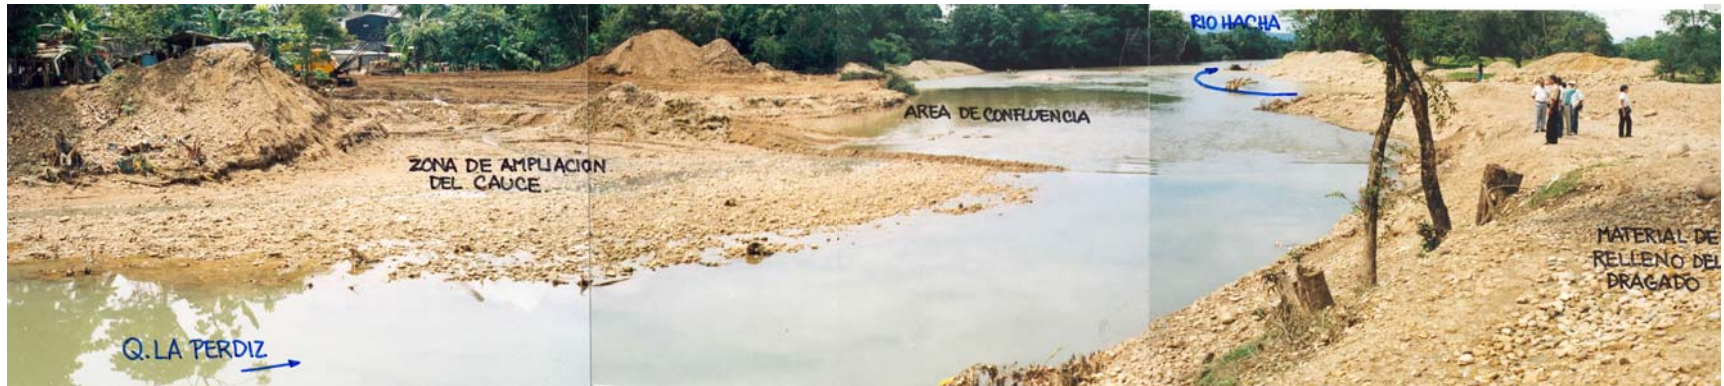
SITIO 1. Vista panorámica y de detalle del sitio aguas arriba de la desembocadura de la Quebrada La Perdiz en el Río Hacha. Obsérvese el desarrollo de las obras de protección y dragado realizadas en esta área de confluencia. Nótese además el material de dragado dispuesto como relleno en la margen derecha de la Quebrada La Perdiz, y el apilado sobre la margen derecha del Río Hacha y la margen izquierda en el área de confluencia.

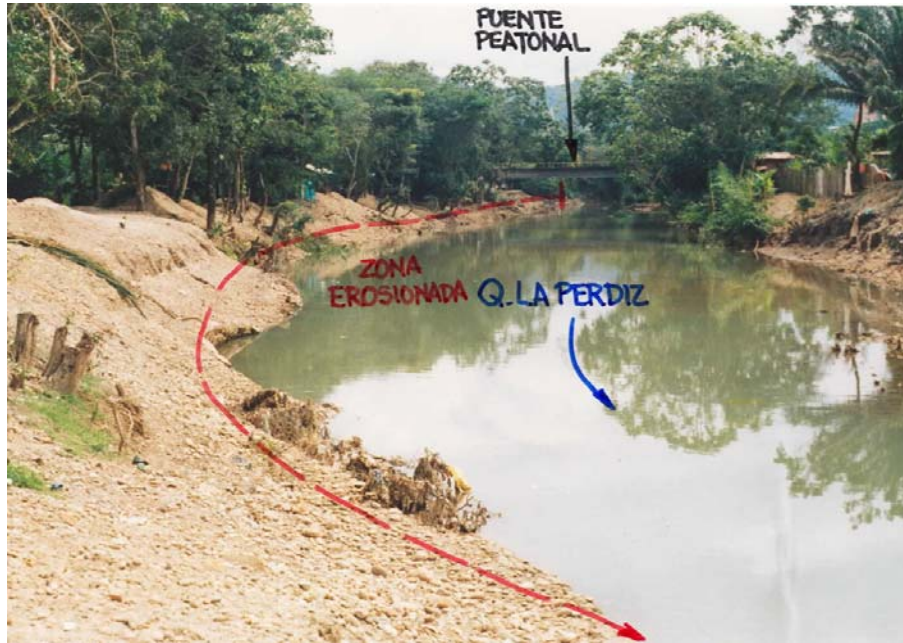
SITIO 2. Vista panorámica desde aguas abajo del puente peatonal Juan XXIII sobre la Quebrada La Perdiz. Obsérvese los efectos de la crecida de la quebrada el 14 de junio de 2003.

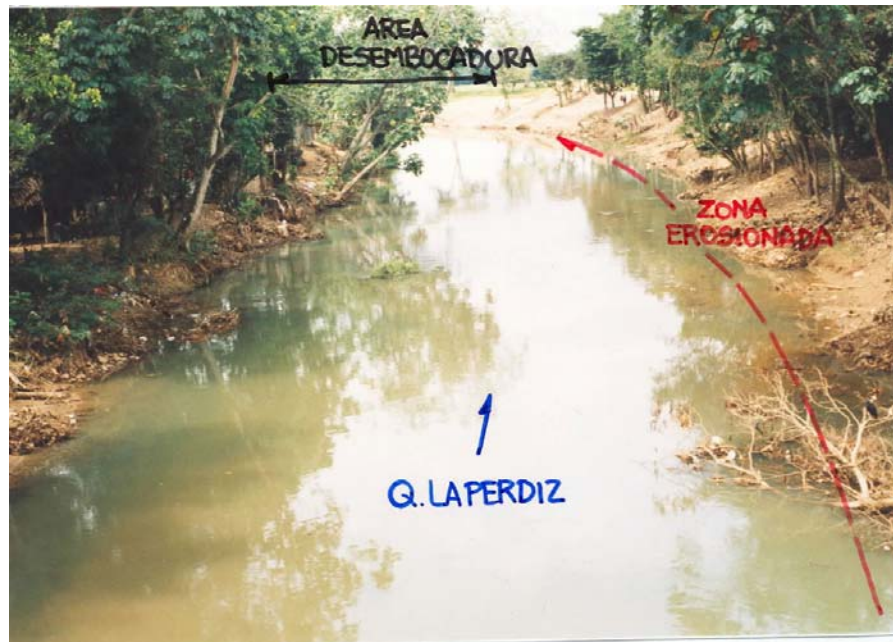
SITIO 2. Vista panorámica aguas abajo desde el puente peatonal Juan XXIII sobre la Quebrada La Perdiz. Obsérvese los efectos de socavación y desbordamiento por la crecida del 14 de junio de 2003, en especial sobre la margen derecha (Zona erosionada)

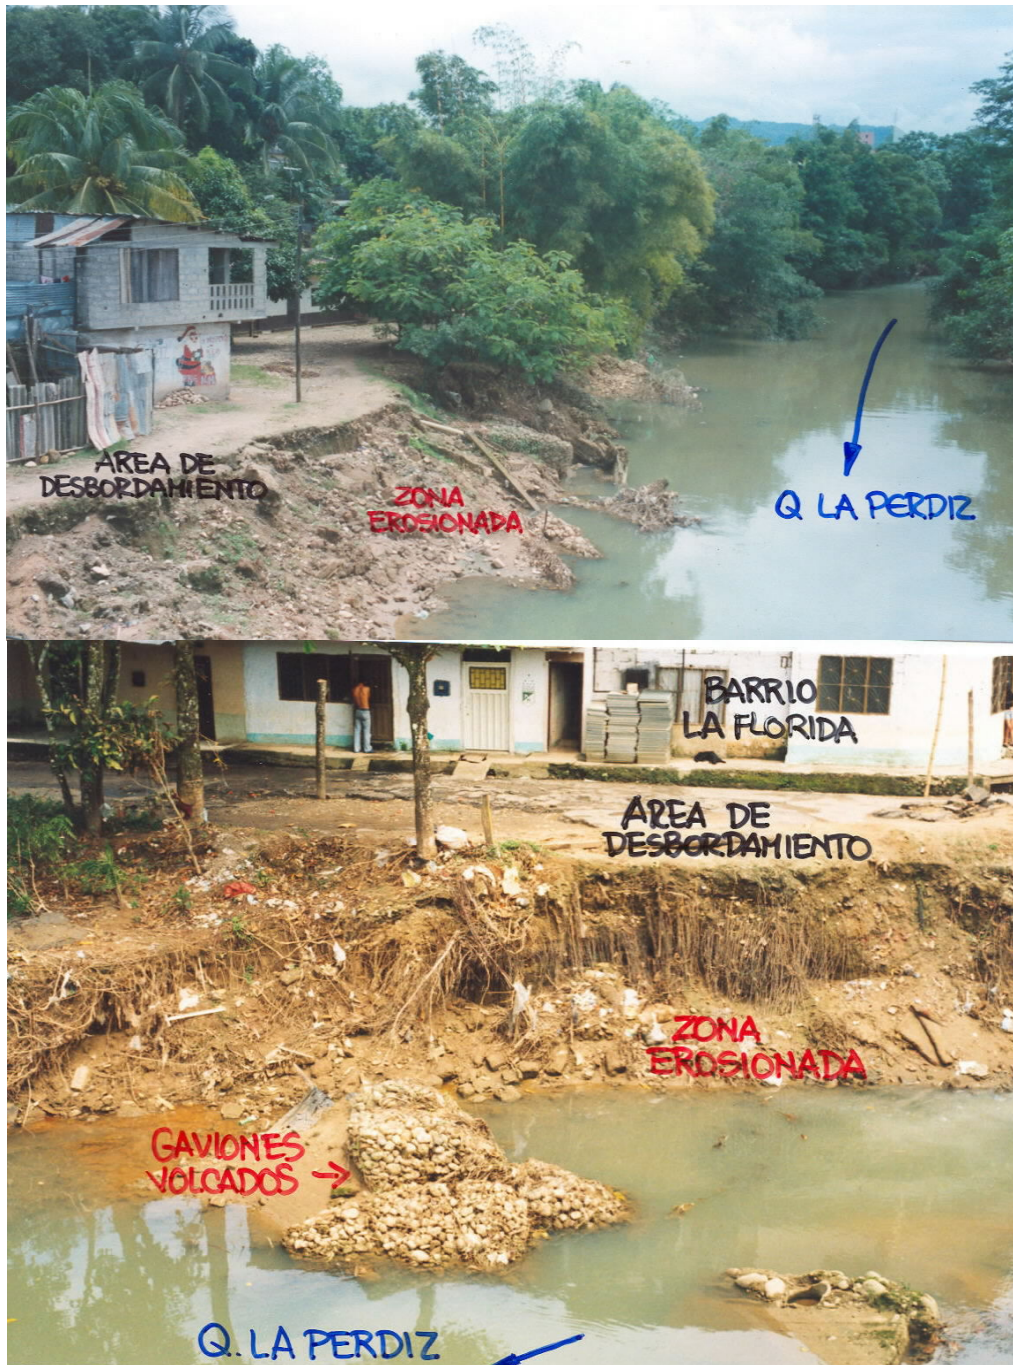
SITIO 2. Vista hacia aguas arriba del puente peatonal Juan XXIII Detalle de la margen derecha de la Quebrada La Perdiz aguas abajo del puente peatonal. Obsérvese los efectos de socavación, erosión e inundación durante la crecida del 14 de junio de 2003.

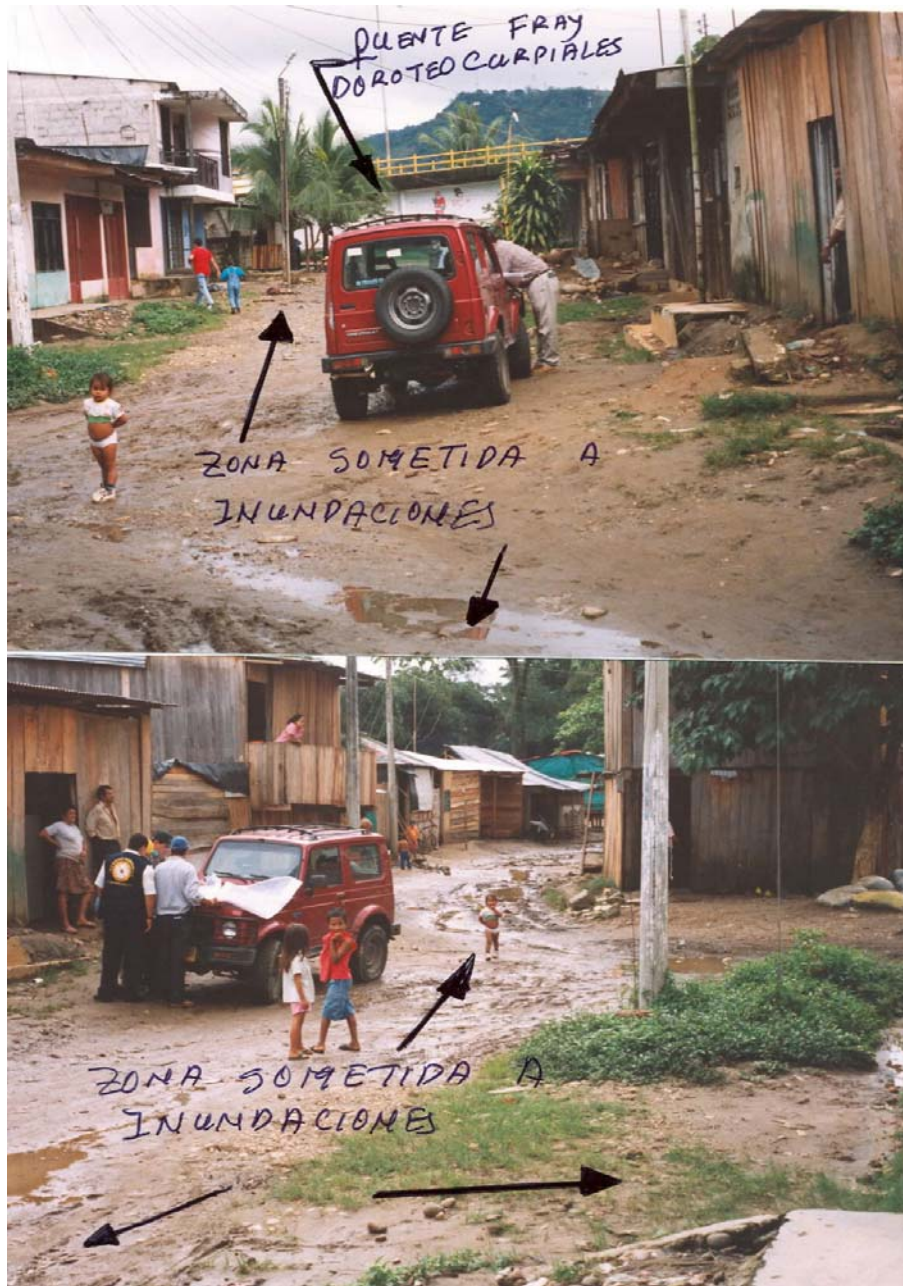
SITIO 3. Sector aguas abajo del puente Fray Doroteo Curpiales sobre la Quebrada La Perdiz (margen derecha), sometido a frecuentes inundaciones durante las crecidas de las quebradas La Perdiz y La Sardina. En el evento del 14 de junio de 2003 falleció una menor ahogada por el elevado nivel de las aguas y haber quedado atrapada en su vivienda.

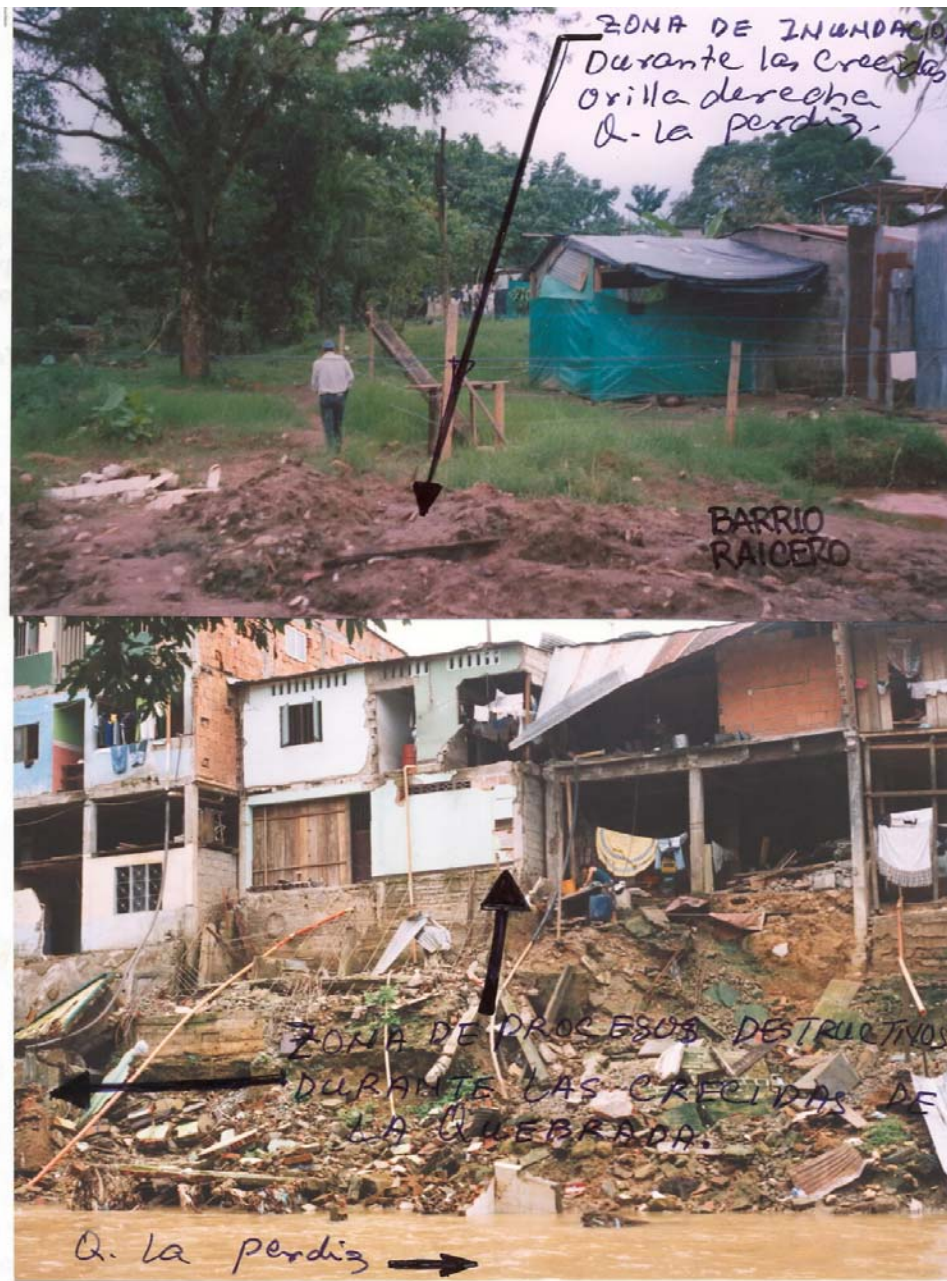
SITIO 3. Sector aguas abajo de la confluencia de las Quebradas La Perdiz y La Sardina (Barrio Raicero), sometido a los efectos de las inundaciones y socavamiento lateral por las crecidas. Obsérvese en la parte superior los asentamientos de personas que inician nuevamente a ubicarse en el sector, ahora con mayor temor a las consecuencias de las crecientes. Así mismo en la parte inferior, se observan las viviendas que sufren problemas erosivos y deterioro continuo con cada creciente que cruza por este tramo.

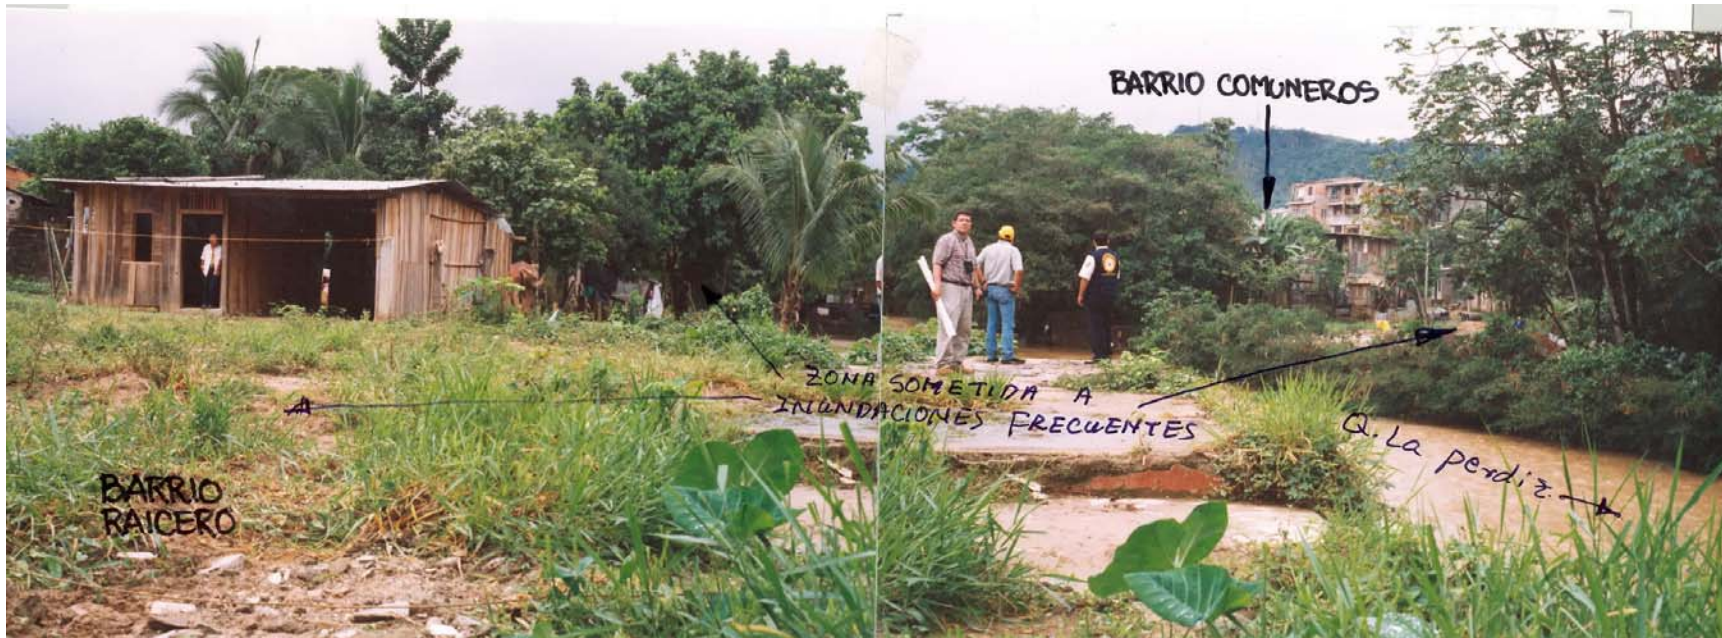
Vista del sector aguas debajo de la confluencia de las Quebradas La Sardina y La Perdiz (Barrio Raicero) Esta zona es afectada por las inundaciones frecuentemente, ya sea por las crecidas de la quebrada La Perdiz como por la Quebrada La Sardina o por ambas. En el evento de 1999 éste fue uno de los sectores más afectados.

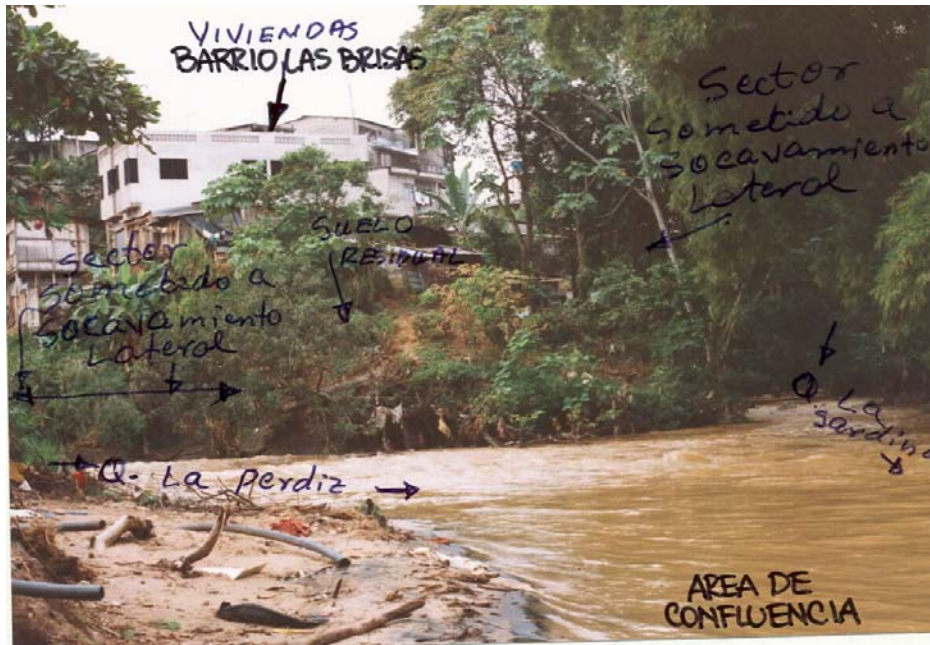
SITIO 4. Vista del área de confluencia de las Quebradas La Perdiz y La Sardina (Barrio Las Brisas). Este sector presenta una alta vulnerabilidad ante los procesos de socavación e inestabilización de las bancas de las corrientes.

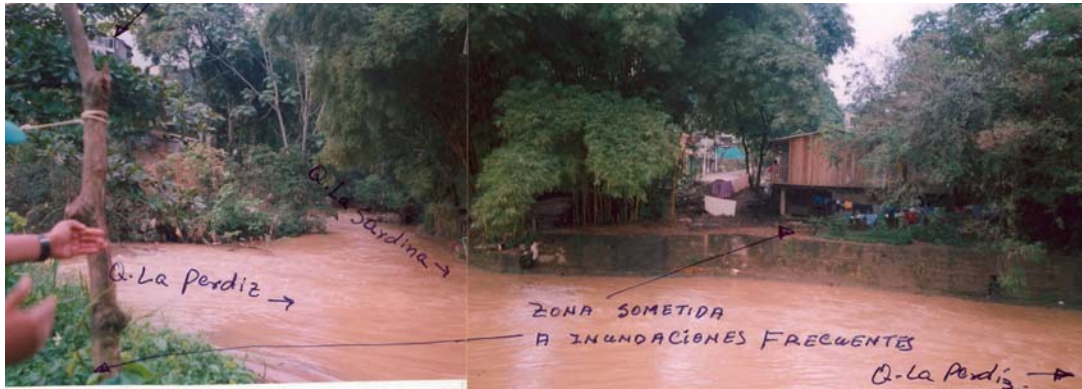
SITIO 4. Vista sector de confluencia de las Quebradas La Perdiz y La Sardina. Obsérvese la susceptibilidad de la zona ante los fenómenos de inundaciones y socavamiento lateral en sus orillas.

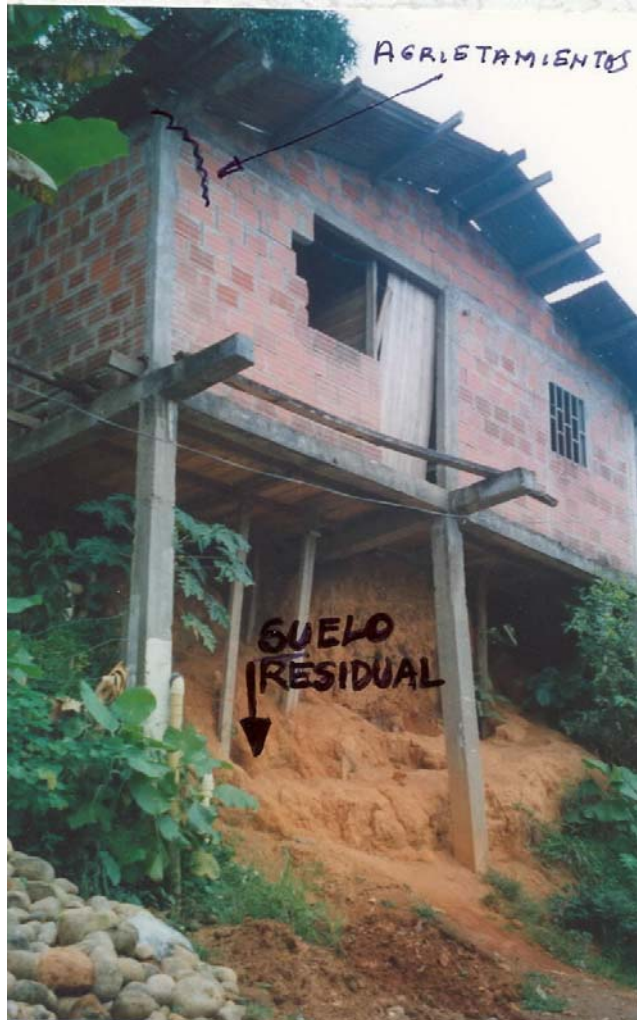
La situación del barrio puede ser agravada hacia el futuro por el comportamiento de los suelos inestabilizados y la carga que reciben por las construcciones realizadas sobre ellos. Se encuentran en amenaza por deslizamiento las personas que residen directamente sobre la margen de la quebrada en longitud aproximada de 400 m hacia aguas arriba de la desembocadura con la quebrada La Sardina, así como los residentes de la zona inestabilizada y sus vecinos de la corona del talud. Obras recientemente construidas como el tramo del alcantarillado hasta su emisario pueden verse afectados.

SITIO 4. Vivienda del Barrio Las Brisas, cimentada sobre suelo residual, el cual ha sufrido procesos de inestabilidad que produjeron agrietamientos en la vía, viviendas vecinas, alcantarillado y el talud de la alcantarillado y el talud de la margen hacia el río.

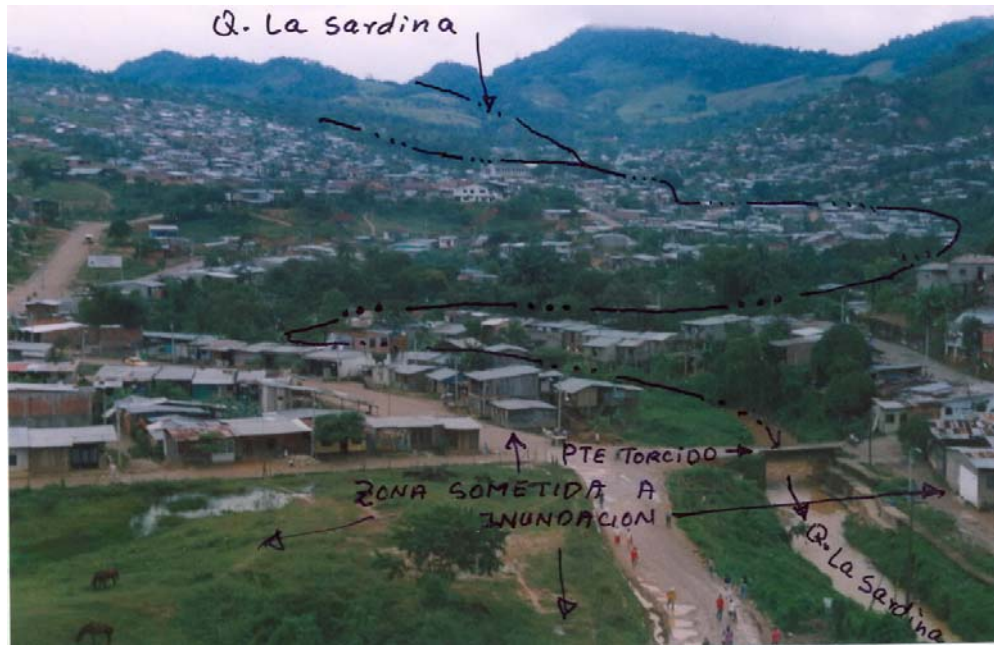
SITIO 4. Vistas panorámicas de la parte alta – media de la cuenca de la Quebrada La Sardina. Obsérvese el intenso desarrollo urbanístico. Las laderas se encuentran constituidas en superficie por un espeso suelo residual, el cual ha sido sometido a procesos erosivos y de movimientos en masa. La densificación de las áreas urbanas modifica el tránsito de las crecientes por la cuenca ya que varía la velocidad de concentración de las aguas de escorrentía producto de las lluvias.

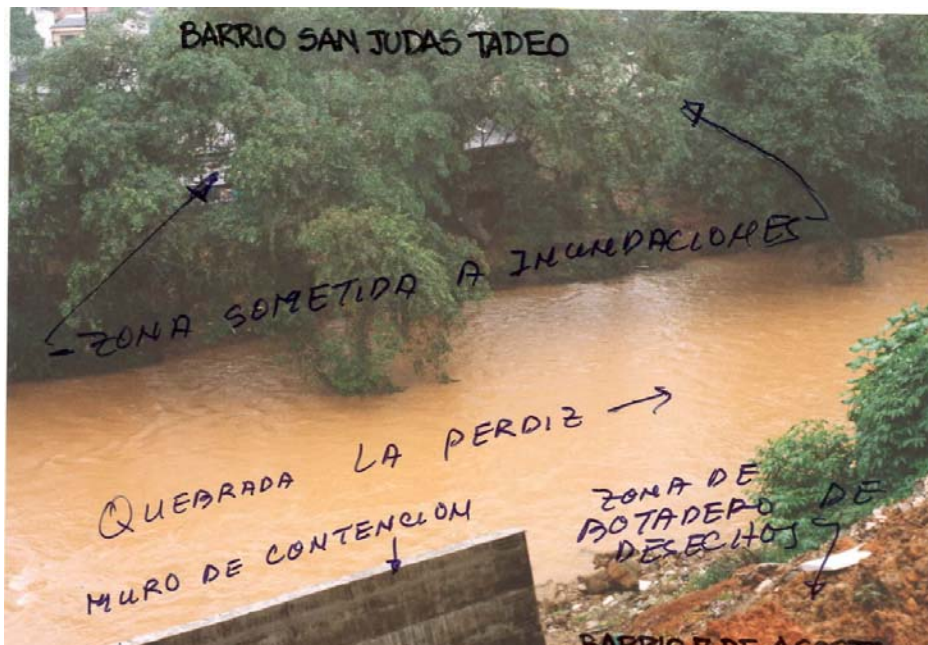
SITIO 5. Vista de detalle del sector del talud inestable en el Barrio 7 de Agosto. Nótese el muro de contención en concreto, construido sobre la margen derecha de la Quebrada La Perdiz para proteger la vía. La diferencia de nivel con la margen izquierda donde se ubica el Barrio San Judas Tadeo es notoria como se observa en la fotografía.

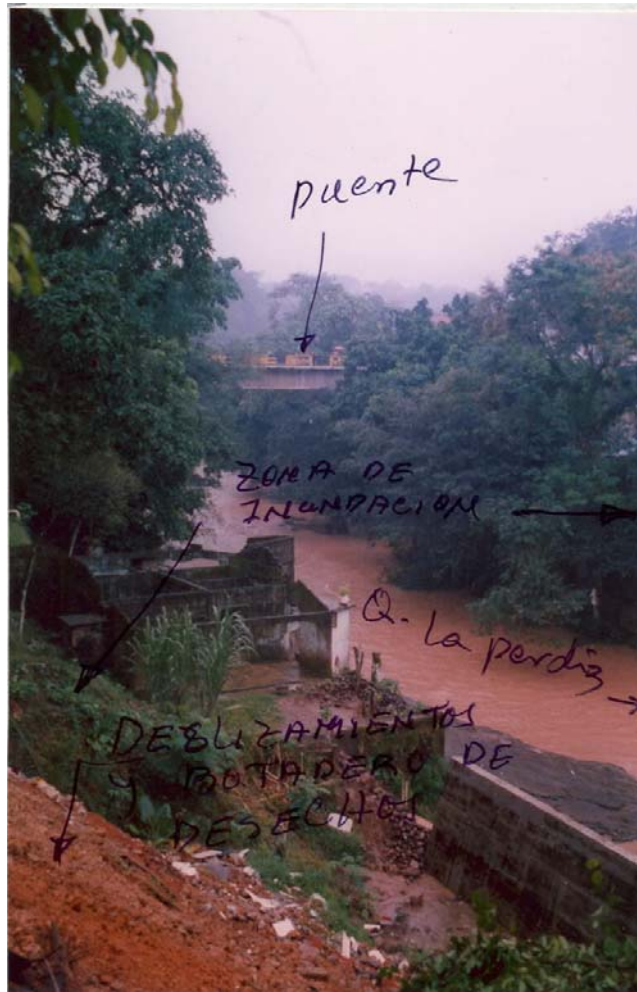
SITIO 5. Vista sector aguas abajo del puente de la Avenida Circunvalar sobre la Quebrada La Perdiz, Barrio 7 de Agosto, el cual ha sufrido además del deslizamiento, en su cauce dentro de este sector, de inundación y socavación por la corriente. Como se observa en la fotografía, el talud ha sido rellenado por la comunidad con desechos de construcción y basuras, situación que desde el punto de vista ambiental y de estabilidad no contribuye al sector, más aún cuando hacia el futuro dicho material suelto puede ser arrastrado por la quebrada hacia aguas abajo.

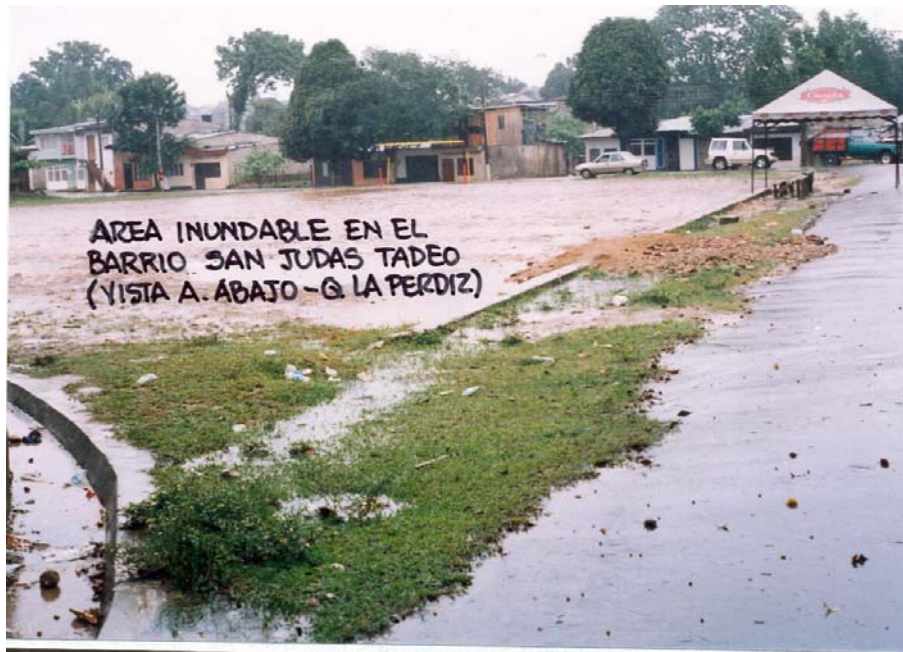
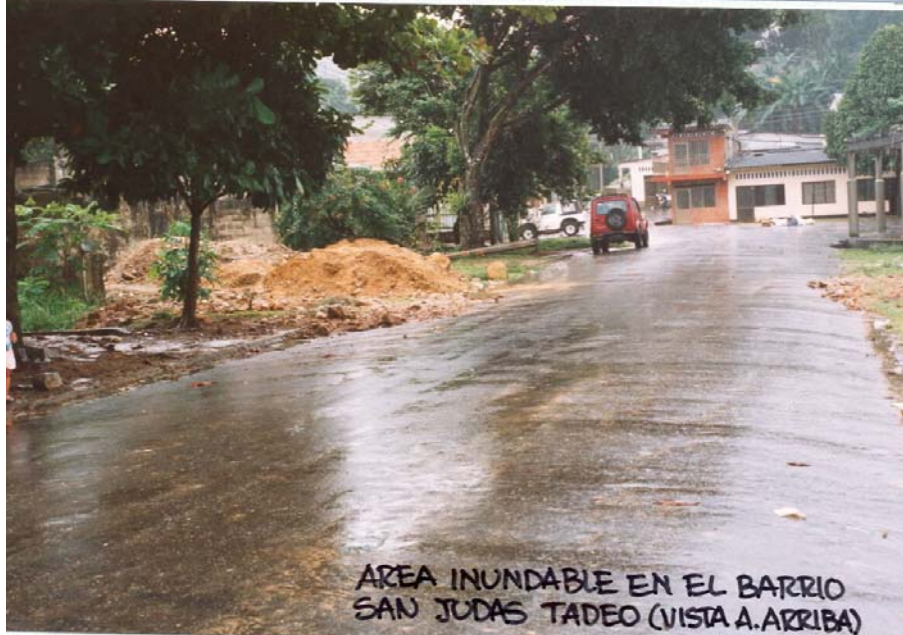
SITIO 5. Barrio San Judas tadeo. Vista de detalle del parque y viviendas situadas en la orilla izquierda de la Quebrada La Perdiz. Este sector se ha visto afectado en diversas oportunidades por las inundaciones producto de eventos de creciente ocurridos en el pasado. Fue uno de los más afectados en Diciembre de 1999.

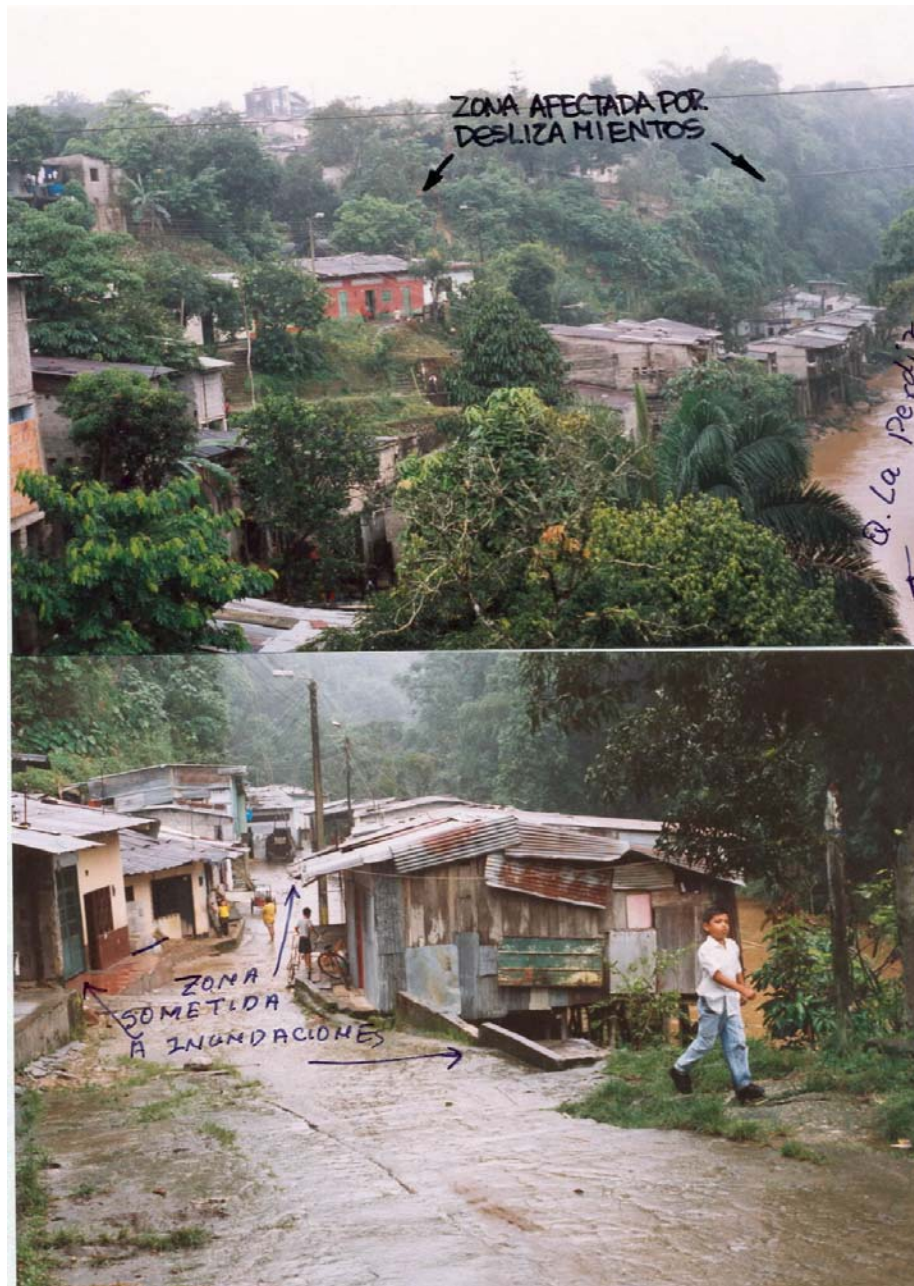
SITIO 6. Vista hacia aguas arriba, panorámica y de detalle del Barrio Buenos Aires Bajos (Bohio) ubicado sobre la CL 18 con carreras 4 a 8, el cual ha experimentado anteriormente problemas de inundación. Obsérvese a la derecha en la fotografía inferior, el encañonamiento del cauce de la quebrada La Perdiz y el tipo de construcciones existentes sobre su margen derecha

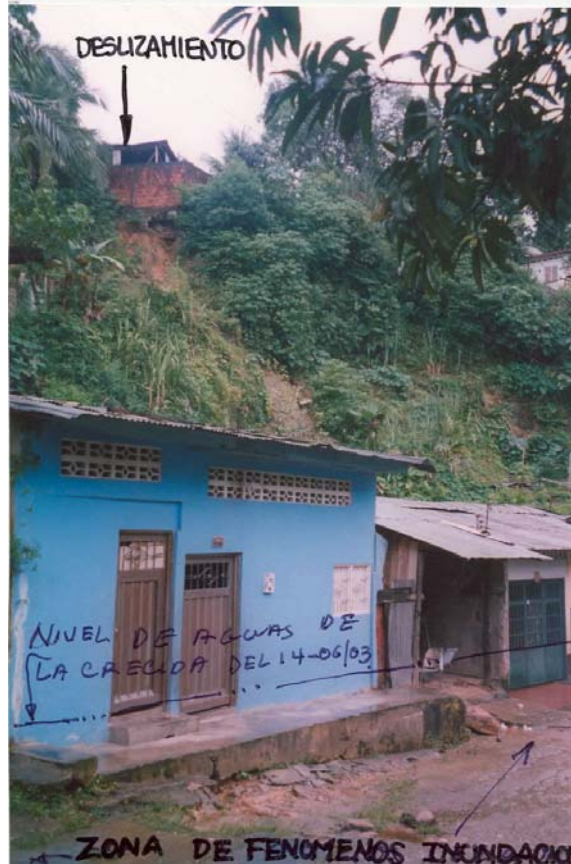
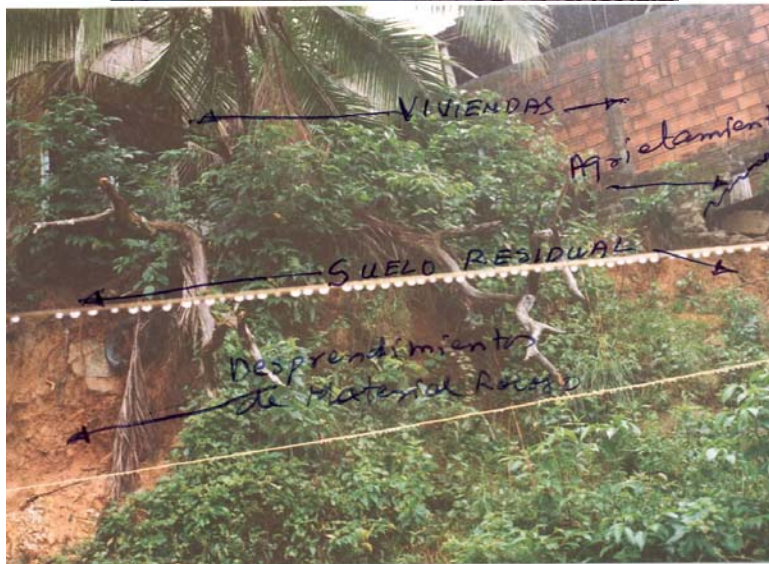
SITIO 6. Barrio Buenos Aires Bajos (Bohio). Detalle de la ladera de alta pendiente ubicada en la parte posterior de las viviendas de la CL 18. Obsérvese en la parte superior de las fotografías fenómenos de desprendimiento y caída de materiales (suelo residual) que afectan las viviendas de la parte baja. Así mismo obsérvese en la fotografía superior el nivel de las aguas alcanzado en eventos de inundación. Las viviendas de la parte superior del talud poseen agrietamientos que muestran el desplazamiento del material que lo conforma.

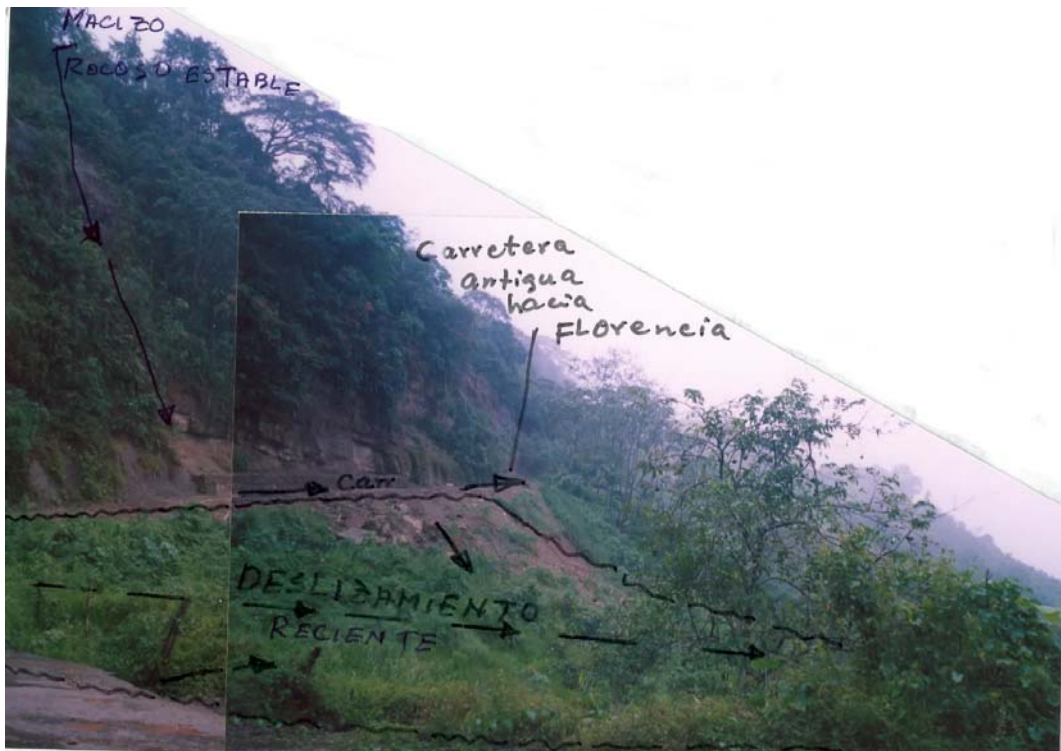
SITIO 7. Vista sector de deslizamiento reciente en el talud inferior de la carretera antigua hacia Florencia, parte posterior de los tanques de aprovisionamiento del acueducto de Florencia, frente a la planta trituradora de materiales CONOCOM..

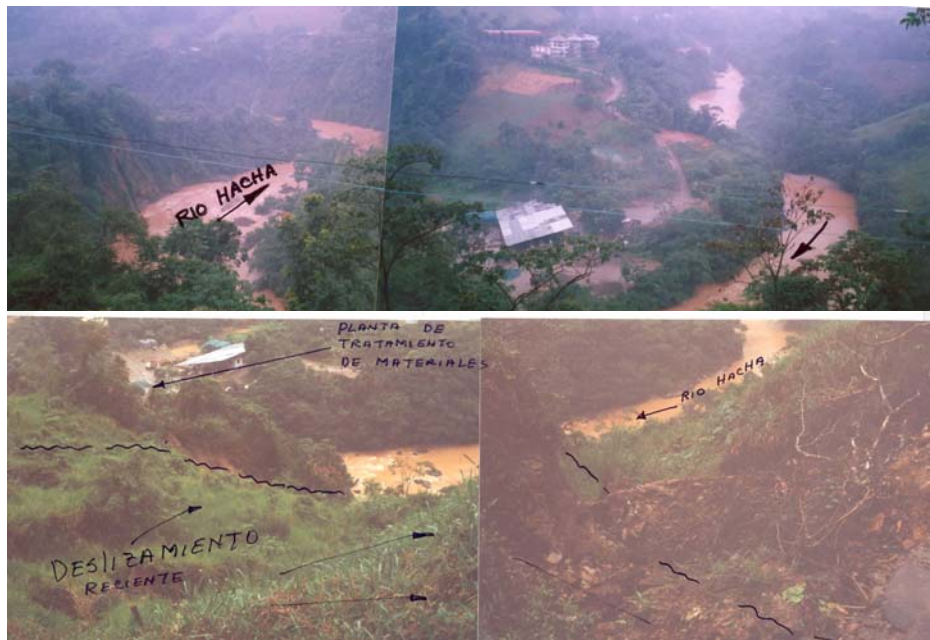
SITIO 7. Vista del Río Hacha en la zona del deslizamiento. Nótese la sección angosta del río producto del encañonamiento y la fuerte curvatura del meandro en este sector aguas arriba de Florencia. En este sitio debe evaluarse con mayor detalle la posibilidad de presentar amenaza de represamiento del Río Hacha, si se ha pensado anteriormente en ello.

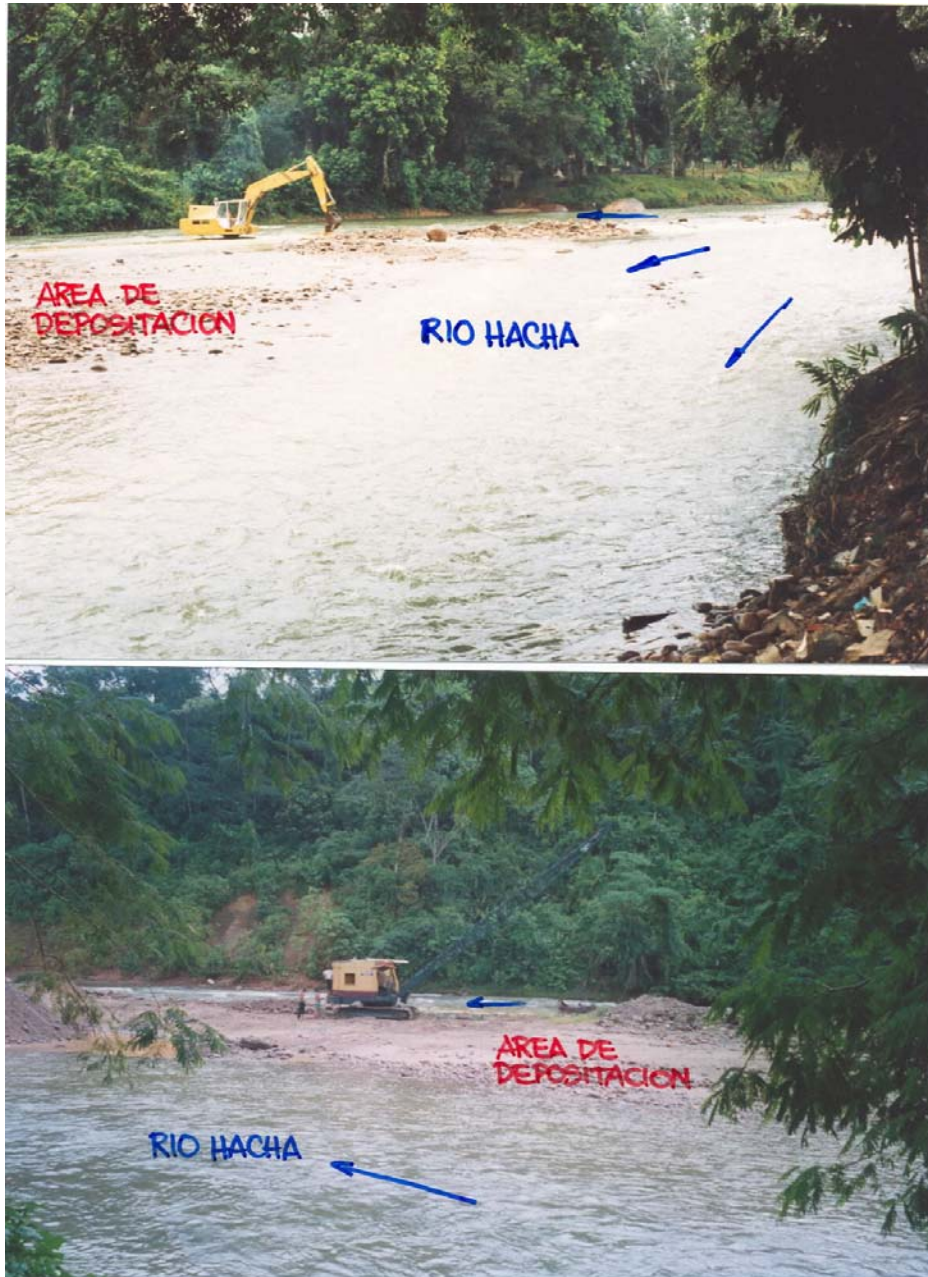
SITIO 9. Río Hacha al suroeste del Batallón, en el Barrio La Vega. Obsérvese el desarrollo de obras de dragado para direccionamiento del canal principal del río hacia la margen derecha, opuesta a la ubicación del barrio.
