INFORME TECNICO SOBRE LA VISITA DE EMERGENCIA A LA CUENCA DE LA QUEBRADA LA PERDIZ MUNICIPIO DE FLORENCIA - CAQUETA

República de Colombia
MINISTERIO DE MINAS Y ENERGÍA
INSTITUTO DE INVESTIGACION E INFORMACION GEOCIENFICA,
MINERO – AMBIENTAL Y NUCLEAR – INGEOMINAS

Ing. Germán Barreto Arciniegas
Geól. Justo Padilla Acosta.

Bogotá D. C., Agosto de 2003

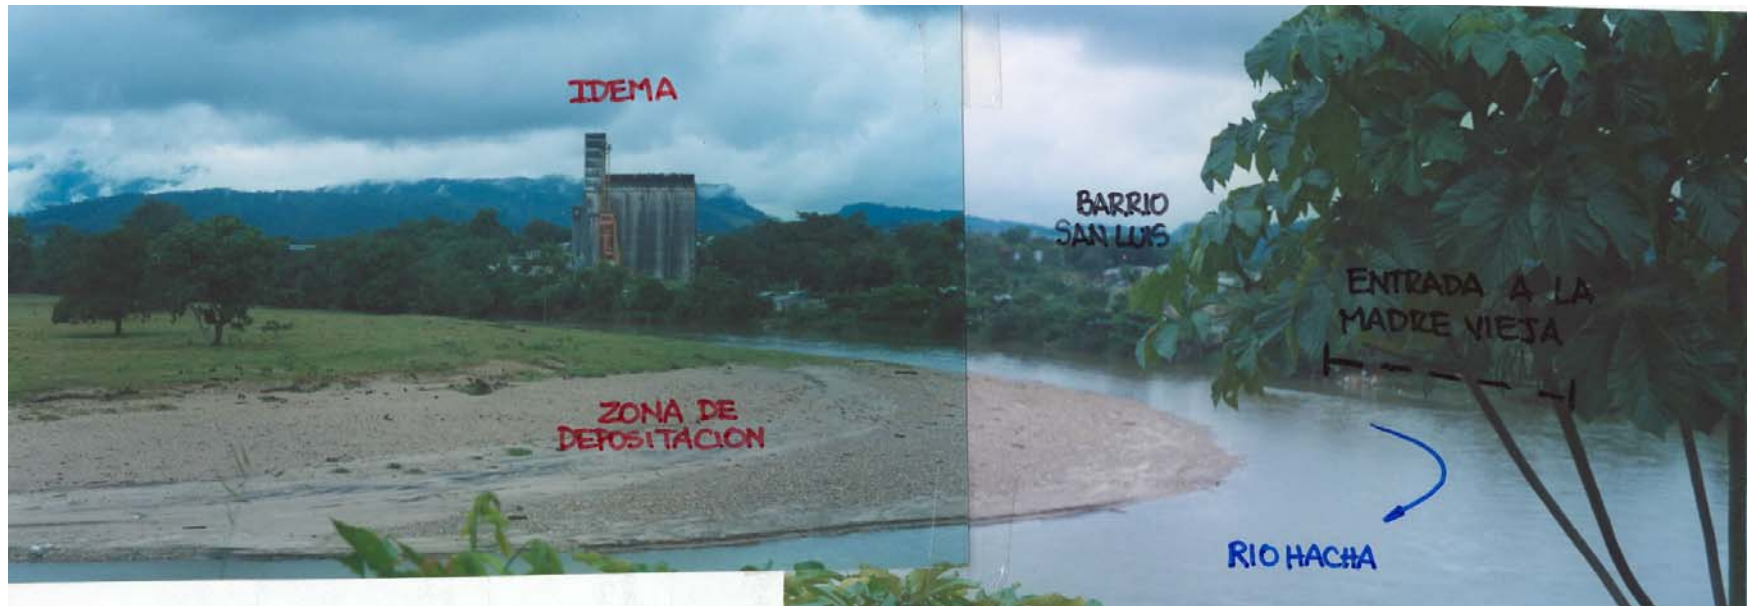
SITIO 10. Río Hacha. Vista panorámica del sector de los silos del IDEMA y Barrio San Luis, orilla izquierda del Río Hacha. Obsérvese que la curva es muy forzada (corte de meandro), en la cual sobre la margen derecha se presenta sedimentación y es sometida a inundación, mientras que la margen izquierda (sector del antiguo meandro) actualmente es susceptible de inundarse, principalmente por las crecientes del Río Hacha.

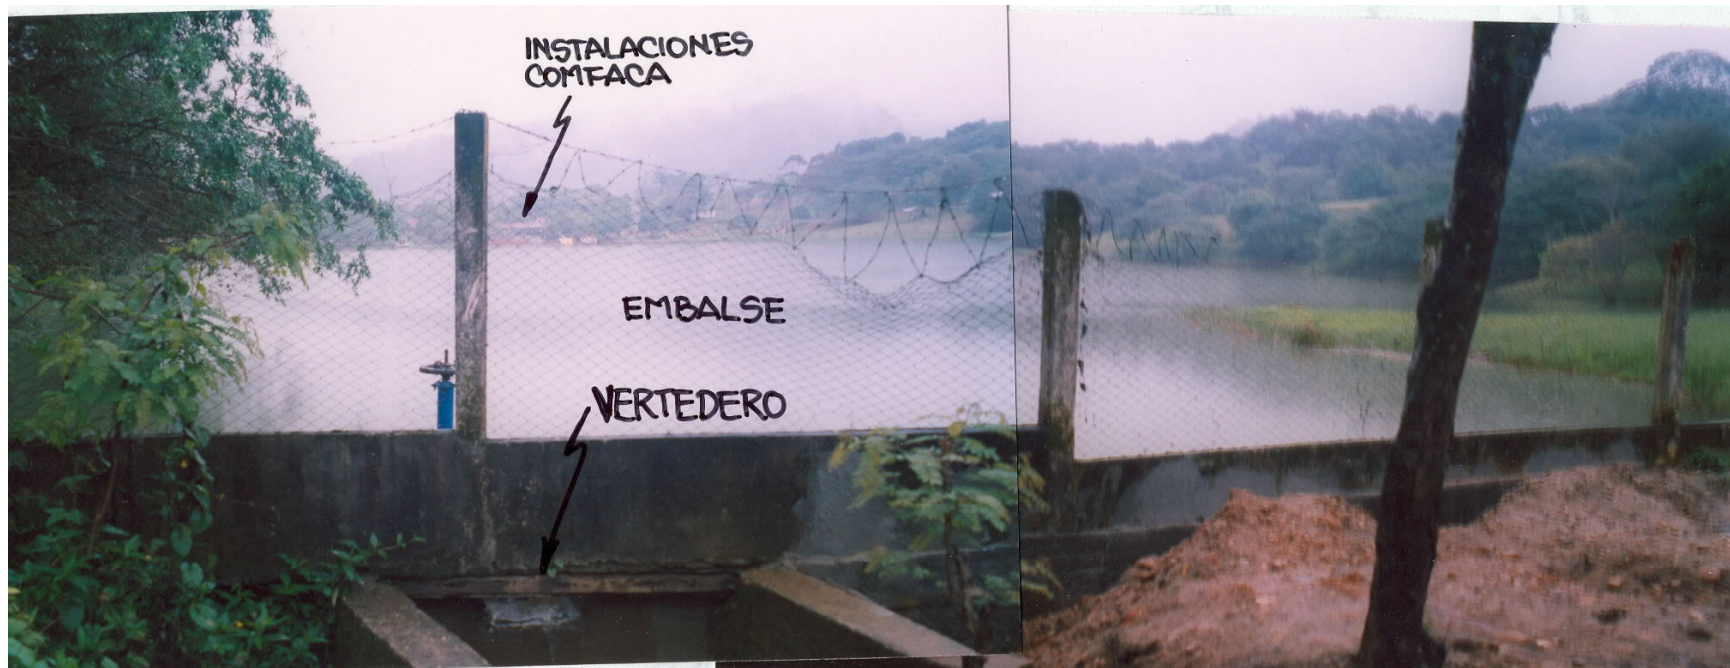
El origen del evento, según lo descrito por las autoridades locales y acompañantes de la comisión, obedeció a un incremento de las lluvias en la cuenca que produjo la falla de un pequeño dique en el sector de COMFACA el cual contenía un volumen de agua embalsado de aproximadamente 200.000 m³ vertiendo dicho volumen por el drenaje natural a la cuenca de la quebrada La Perdiz. Como consecuencia de ello, a la creciente natural se sumó dicho caudal embalsado el cual transitó a gran velocidad a lo largo de la cuenca.

SITIO 11. Vista del embalse en el parque COMFACA – Antigua vía a Neiva. Obsérvese la reciente construcción de la base del enmallado (muro de contención) en altura de 2 m aproximadamente, y el vertedero de excesos del pequeño embalse, los cuales fallaron el pasado 14 de junio de 2003 como efecto de las lluvias de ese día, ocasionando la sumatoria de dicho al caudal de creciente de la Quebrada La Perdiz una vez se produjo el desembalse.

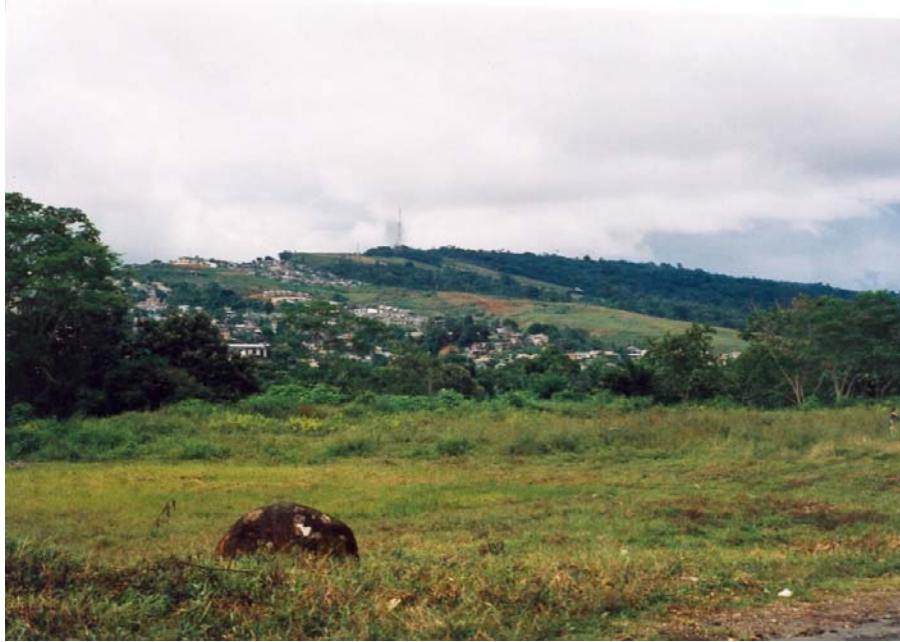
SITIO 12. Vista panorámica de la zona noroccidental del Barrio Villa Mónica. Obsérvese las laderas constituidas por suelo residual y sometidas a efectos de erosión intensa y deslizamientos.

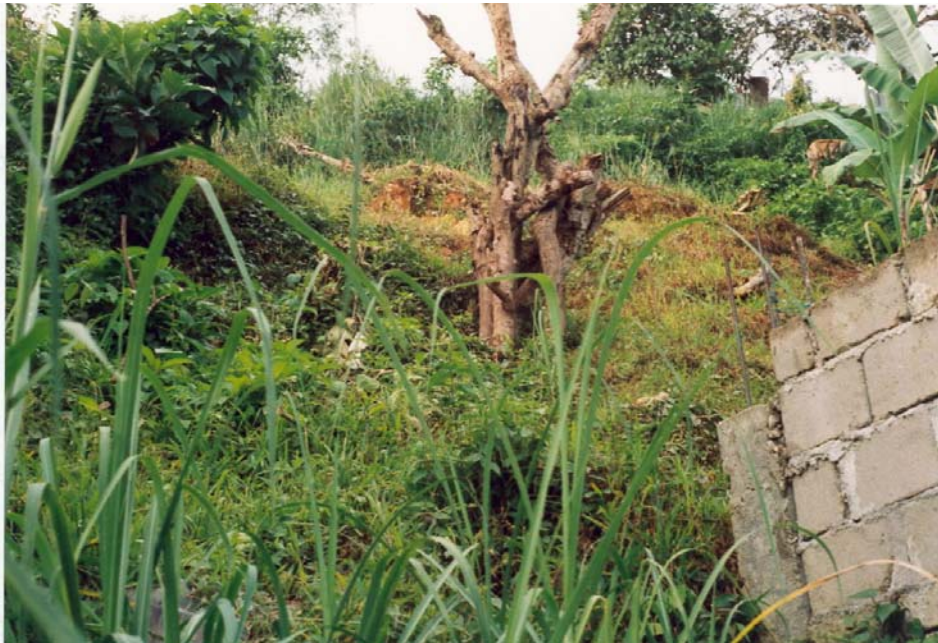
SITIO 12. Vista de detalle del sitio afectado en el Barrio Villa Mónica, afectado por deslizamientos. Obsérvese en la parte alta y baja del talud viviendas afectadas por los procesos de inestabilidad.
