**INSTITUTO COLOMBIANO DE GEOLOGÍA Y MINERÍA
INGEOMINAS**

**SUBDIRECCIÓN DE AMENAZAS GEOLÓGICAS
Y ENTORNO AMBIENTAL**

**ANOTACIONES SOBRE LAS CARACTERÍSTICAS DE LOS
MOVIMIENTOS EN MASA OCURRIDOS RECIENTEMENTE EN
JURISDICCIÓN DEL MUNICIPIO DE GUYABETAL – CUNDINAMARCA**

Bogotá D. C., Diciembre de 2005

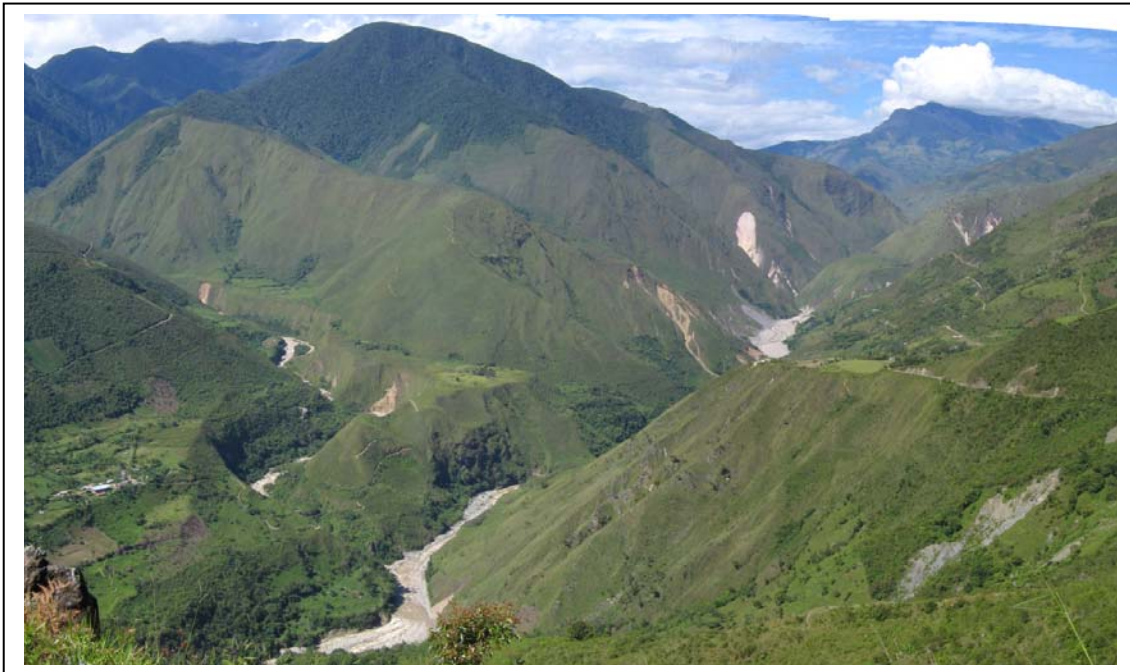
Figura 6. Panorámica de las cabeceras del río Blanco en el sector de Tunque. A la izquierda el flujo de inundación torrencial aterrazado subreciente en la confluencia de la quebrada San Martín en el río Blanco. A la derecha las pendientes del terreno asociadas con deslizamientos y avalanchas, y la presencia de abanicos de flujo torrenciales subactuales socavados actualmente por el río.

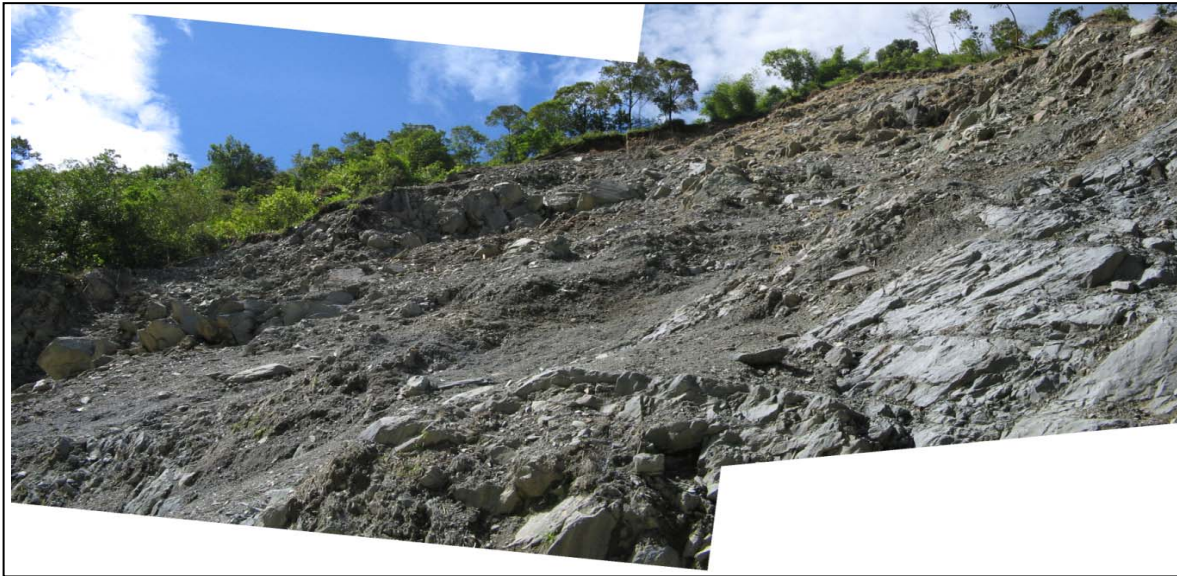
El material involucrado corresponde a un macizo rocoso muy fracturado asociado con filitas, esquistos cuarzo sericíticos y cuarcitas foliadas en capas hasta de 1 m y que forman con el diaclasado predominante (ver **Tabla 4** y **Figura 7**), bloques de 0.1 – 3 m pero con predominio de 0.1 – 0.3 m.

Hacia la parte superior se encuentran 2 – 3 m de depósitos coluviales y talus constituido de bloques angulares de 10 – 50 cm de cuarzo lechoso, cuarcitas foliadas y esquistos, clastosoportados, localmente con matriz arenoarcillosa pardusca, y todo cubierto por un suelo edáfico delgado de 20 – 30 cm. Hacia la corona y entre 1 – 2 m del borde del escarpe de deslizamiento se encuentran grietas de tensión de 1- 2 m de profundidad y 2 – 5 cm de amplitud. Igualmente se evidenció la cobertura vegetal arbustiva y herbácea y particularmente un arbusto en el borde del escarpe próximo a colapsar.

Figura 7. Aspecto de la cicatriz de deslizamiento del Km 64 + 800 durante la visita del 20 de octubre de 2005. Nótese los planos de deslizamiento a favor de la pendiente y el alto fracturamiento de las rocas.

aproximado a los 8.000 m³. Este talus constituido de bloques de diferente tamaño, algunos de los cuales fueron dinamitados para su remoción de la banca de la carretera, involucró tanto material metamórfico (Cuarcitas cuarzo sericíticas, filitas) como de los coluviones subactuales presentes en las partes altas de la ladera.

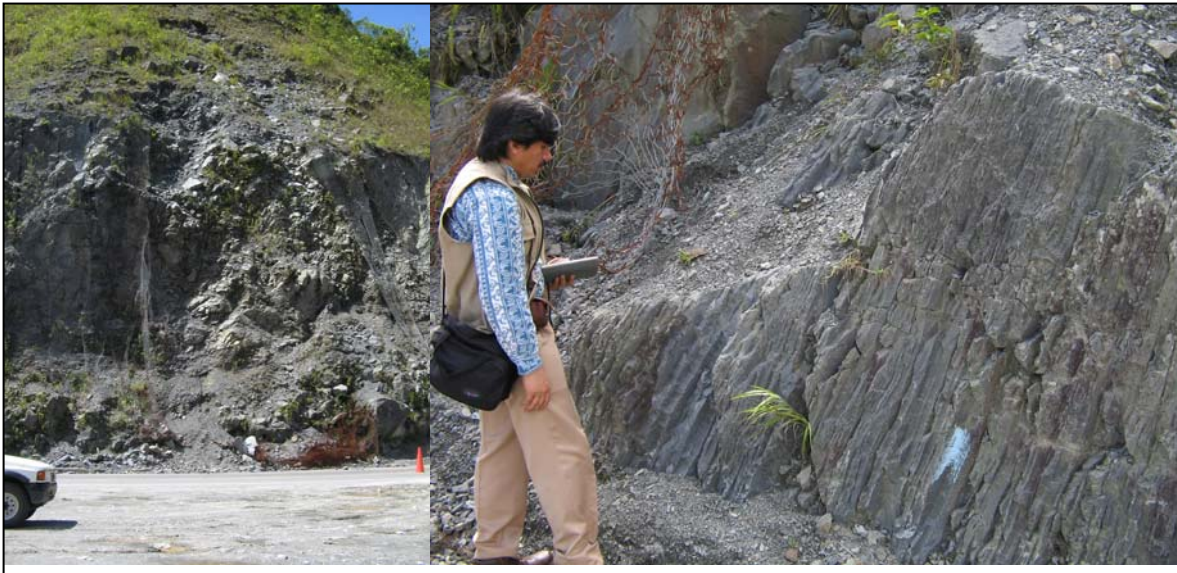
Mas adelante en el Km 61 + 900 igualmente se encuentra otro deslizamiento del tipo translacional de aproximadamente 20 m de altura y 40 m de base sobre la carretera. En este sector el diaclasado es más denso con espaciamiento de 1 -2 cm formando bloques angulosos de 10 – 50 cm (ver **Figura 8**). En la **Tabla 5** se aprecian las direcciones predominantes de diaclasamiento y foliación. El análisis preliminar de estos datos con la información pre existente permiten evidenciar la formación de cuñas de deslizamiento conformadas por la foliación predominante en la zona y particularmente con la familia de diaclasamiento 5 definida por INGEOMINAS (1992) que se dispone paralela al río y se inclina hacia el mismo, favoreciendo los movimientos en masa descritos.

Figura 8. Vista del talud en K 61 + 900. Nótese los planos a favor de la pendiente.

Hacia la parte trasera de la corona de deslizamiento del Km 61 + 900 conforma una ladera escarpada y dispuesta en escalones o terracetas elaboradas según los acompañantes a la visita para el cultivo de tomate de árbol aunque en la actualidad se encuentra cubierta con pastos de gran altura (1.5 m). Tal situación favorece los procesos erosivos y se sobrecarga la ladera en su corona.

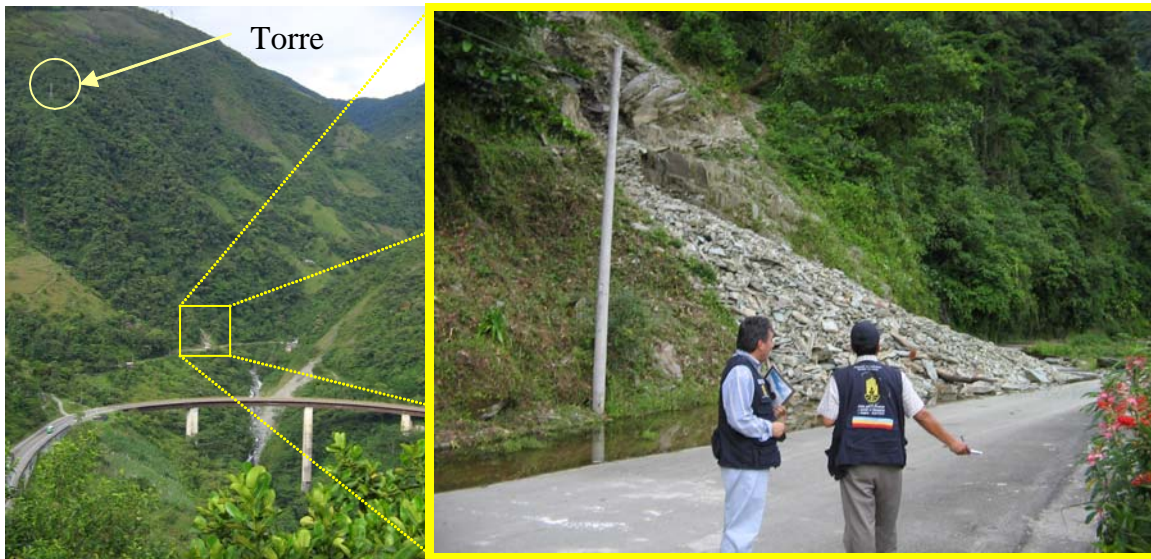
La escuela funcionó regularmente hasta el mes de agosto de 2005 cuando se produjo un nuevo evento de flujo en dicho lugar (y seis puntos más sobre la vía), que sin causar víctimas ni daños materiales directos a la escuela, alertó nuevamente a la población escolar sobre la posibilidad de eventos recurrentes y el riesgo de los estudiantes al tomar clases allí.

Figura 9. Aspecto de la parte media y baja de la quebrada Chirajara. Nótese el cono de flujo de detritos formado en el sector de la escuela Chirajara Baja e igualmente el deslizamiento translacional tipo avalancha de detritos en el margen izquierdo de la quebrada

El flujo de detritos se originó en la parte más alta de la ladera, cerca de la torre de transmisión de energía (**Figura 9**), que debido a la alta pendiente cobró gran energía y removió materiales que por mecanismos de falla gravitacionales tipo volcamiento flexural (flexural toppling) se encuentran dispuestos en la superficie de la ladera (**Figura 10**).

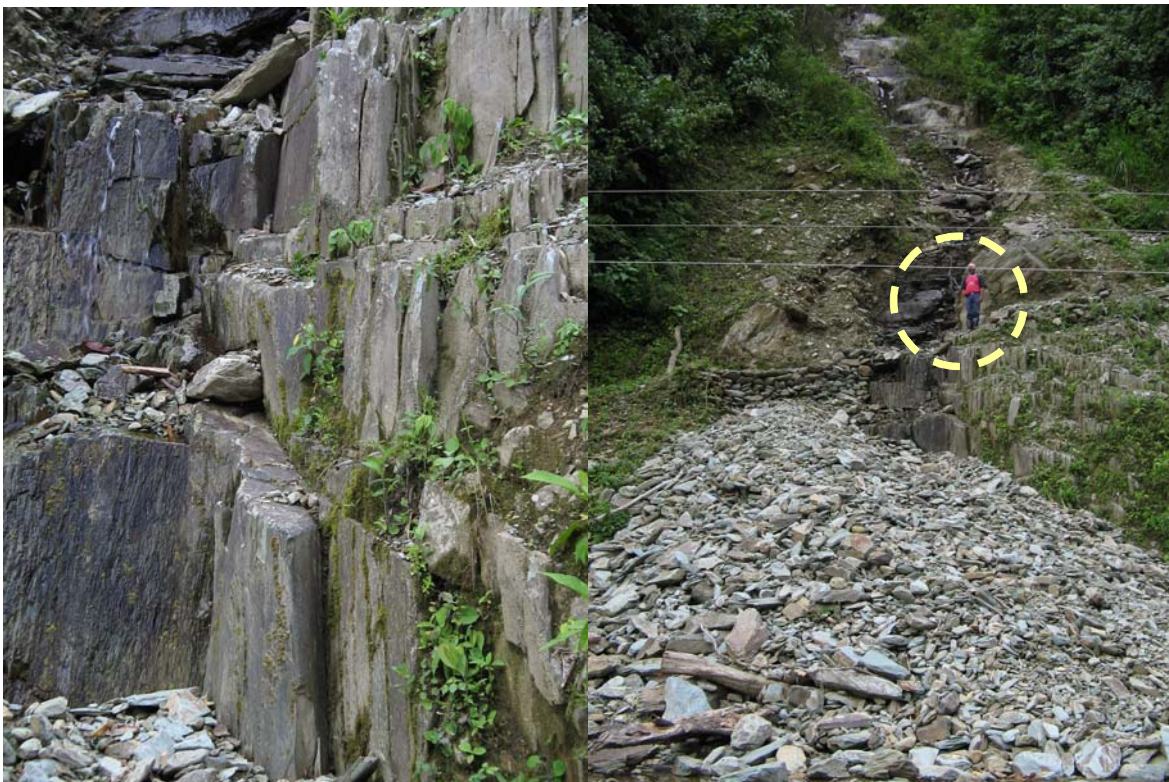
Los bloques están conformados por cuarcitas, esquistos cuarzo sericíticos y cuarzo lechoso. Llama la atención la presencia de materia orgánica vegetal particularmente troncos de árboles dentro del material. Igualmente es notoria la mayor concentración de material grueso hacia la parte distal del cono o abanico formado.

Figura 10. Detalles de parte del cono de detritos formado a la altura de la antigua carretera. Nótese la disposición de la foliación y los coluviones de flujo colgados en la parte alta del cono.

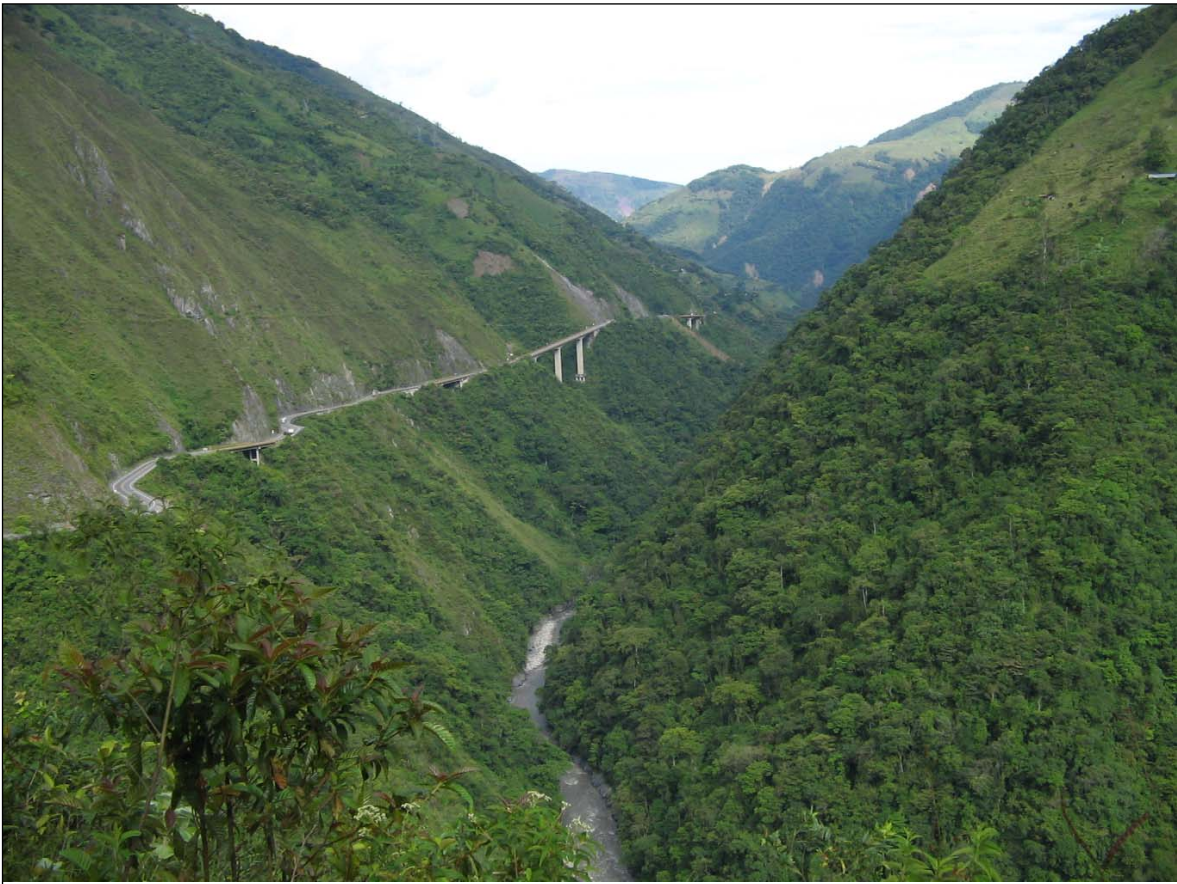
Figura 11. Vista hacia el oriente de la faceta triangular que determina las características geomorfológicas de la loma Chirajara por el sur. Nótese las cicatrices deslizamientos tipo translacional (flujos de roca y detritos), definidos a la altura de la carretera hacia Villavicencio en el km 64 + 200.

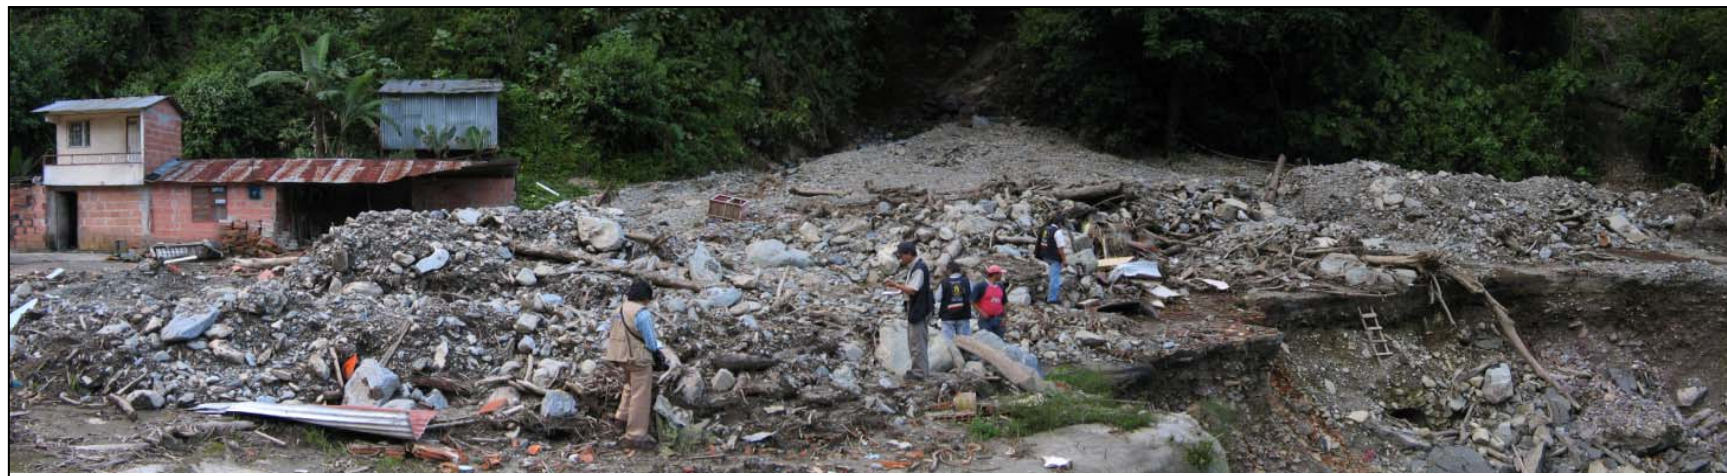
Figura 12. Aspectos del cono formado por los flujos de escombros o detritos en el sector de Chigüire. Nótese el tamaño de los sedimentos mas gruesos hacia la parte distal y los daños ocasionados en las viviendas del lugar. Al fondo se observa el cauce de la quebrada cuyo lecho está constituido por roca y que quedó prácticamente limpio.

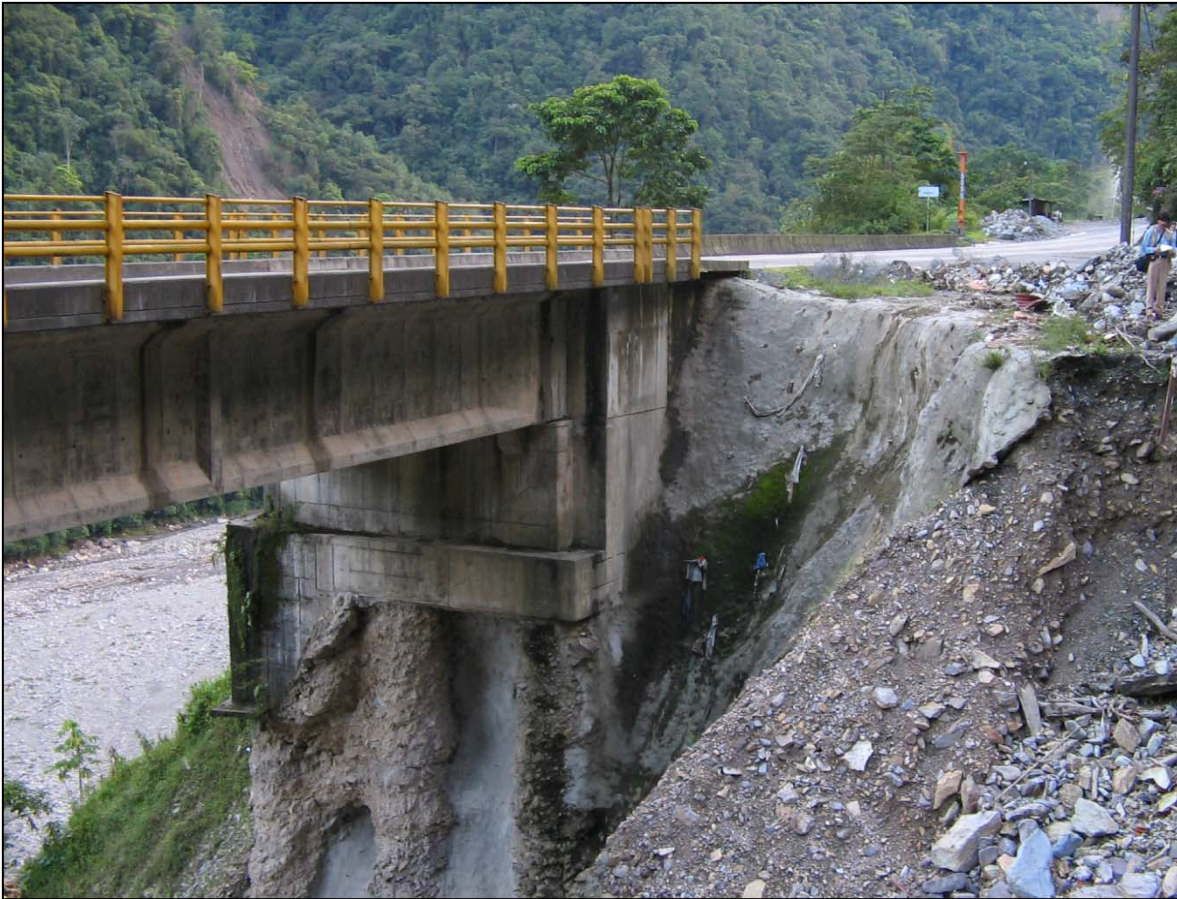
Figura 13. Detalle de los daños ocasionados en el puente por los flujos de escombros en el sector de la quebrada Chigüire. Nótese a la derecha los depósitos de eventos anteriores socavados por los eventos actuales que han dañado la banca de la antigua carretera.

Las características torrenciales del evento dejaron el canal en forma de “V” totalmente limpio lo cual permite apreciar localmente la foliación en cuarcitas y esquistos dispuestas en capas de 10 – 60 cm fracturadas formando bloques de 20 – 60 cm y todo cubierto por los depósitos de coluvión del flujo torrencial de Susumuco. Es notorio en los alrededores, particularmente en el margen derecho del río Negro la presencia de flujos torrenciales formados recientemente y los cuales se presentan sobre facetas triangulares de laderas rectas afectadas por deslizamientos translacionales y que generan flujos cuyos depósitos forman conos de deyección que localmente desvían el curso del río, concentrando su energía hacia el margen izquierdo, donde se encuentra la carretera.

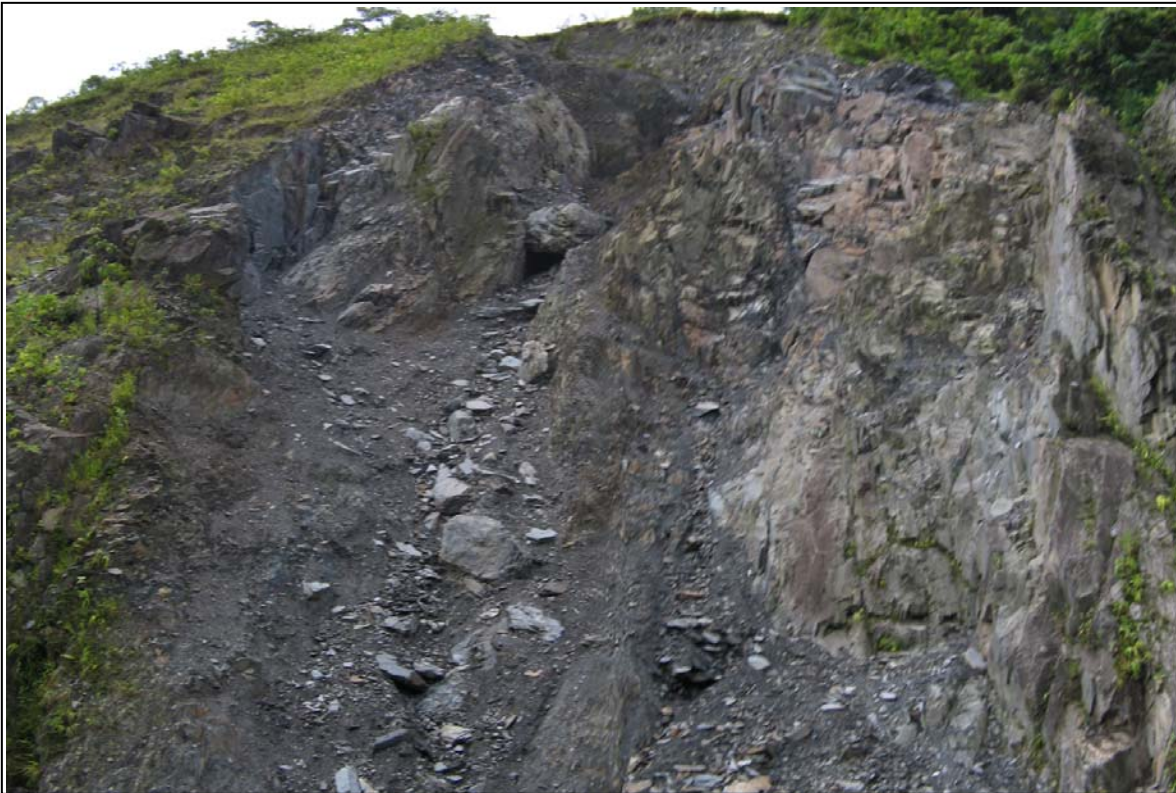
El movimiento en masa presenta una corona irregular de 120 m de longitud con escarpes de deslizamiento de 1 – 2 m de altura con desprendimientos localizados hacia los flancos del mismo, definiendo hacia el centro una ladera convexa asociada con el talud de la carretera. El fenómeno se favoreció por las altas inclinaciones de la ladera y la disposición local del diaclasamiento a favor de la pendiente del terreno, condiciones acentuadas por el talud hecho para la carretera.

Figura 14. Vista general de la corona de deslizamiento de donde se generó la caída de bloques del km 64 + 200. Nótese la irregularidad de la misma y la disposición de las diaclasas en favor de la pendiente.

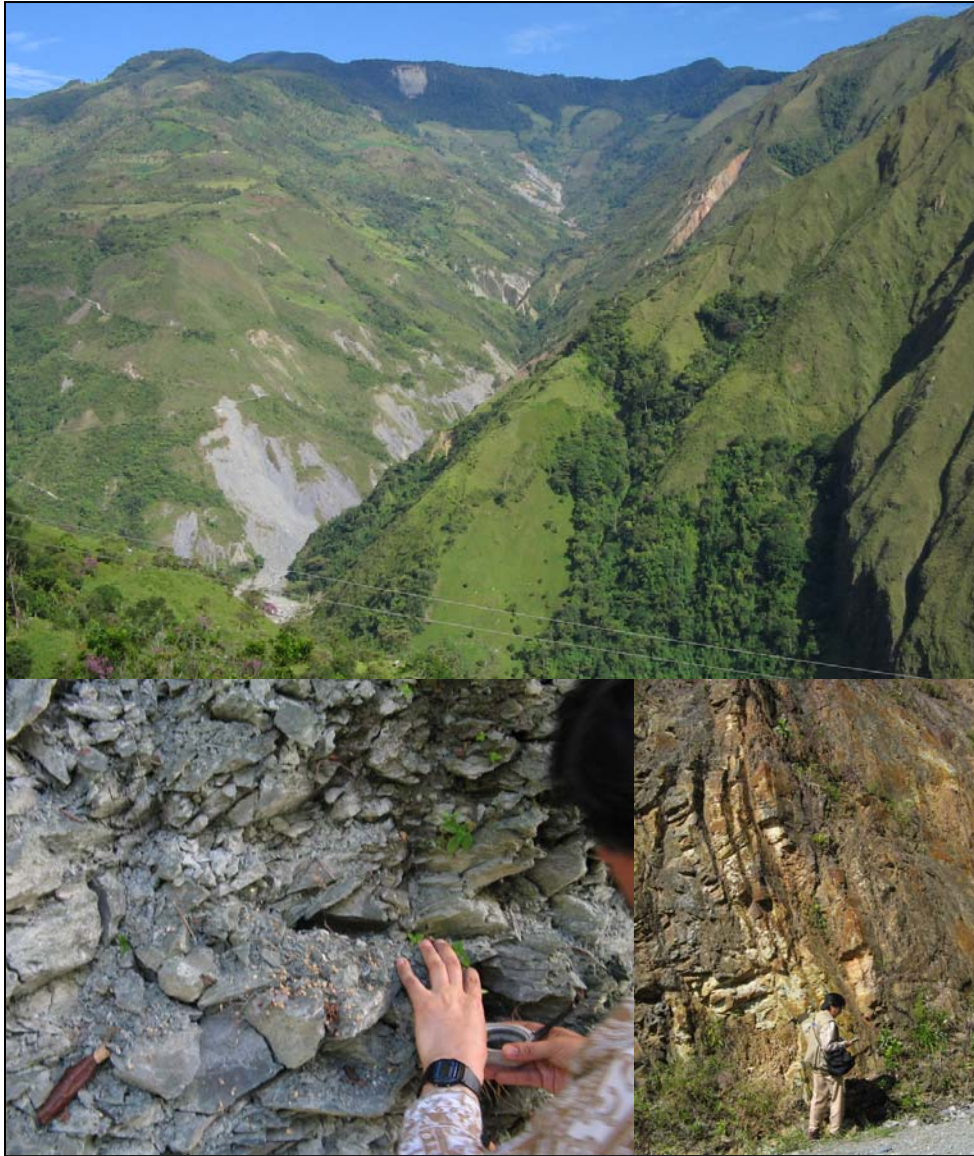
Figura 15. Panorámica de la quebrada San Marcos. Nótese la profundización del canal y la abundancia de movimientos en masa tipo avalanchas de detritos cuyos coluviones han obstruido localmente el canal. En la parte inferior detalles del estado de las rocas presentes en el margen derecho de la quebrada cerca de la confluencia con el río Blanco (sector Los canes).

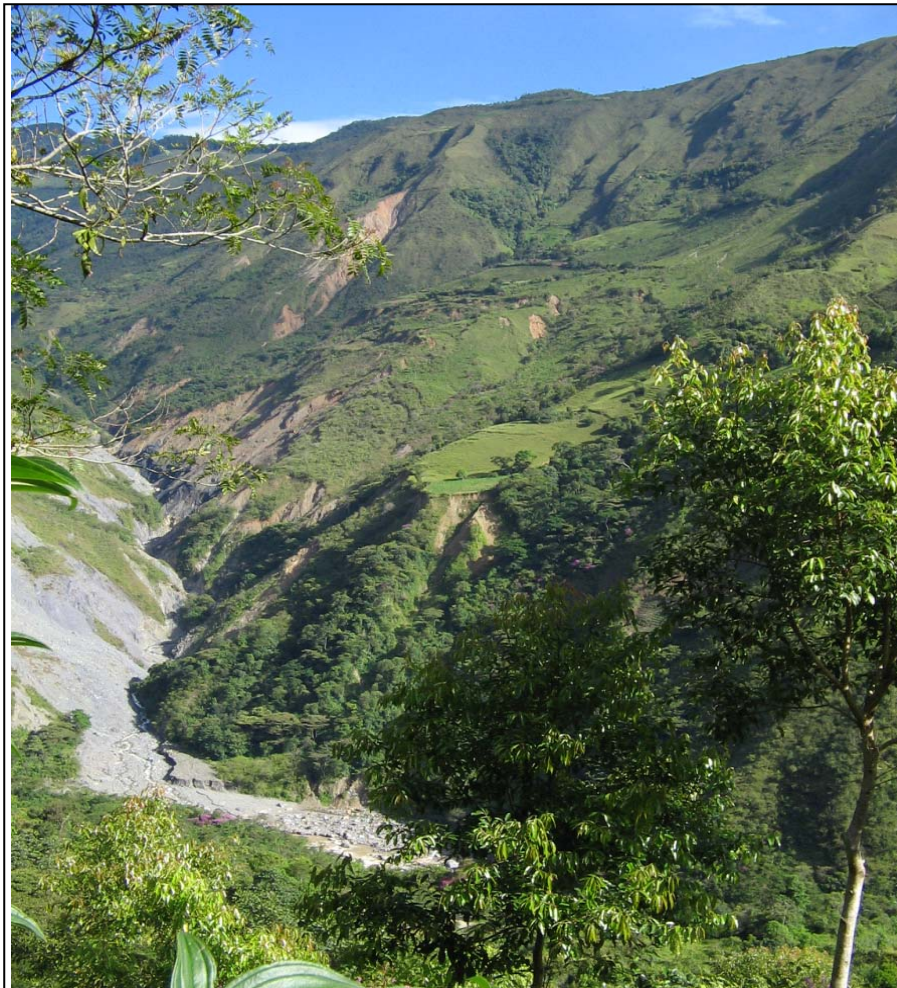
Figura 16. Aspecto del deslizamiento tipo rotacional antiguo en proceso de reactivación en el margen izquierdo de la quebrada San Marcos. Obsérvese las grietas en la masa deslizada y la socavación presente por erosión lateral en la base de la misma, lo cual ha ocasionado flujos e inundaciones de detritos en la quebrada.

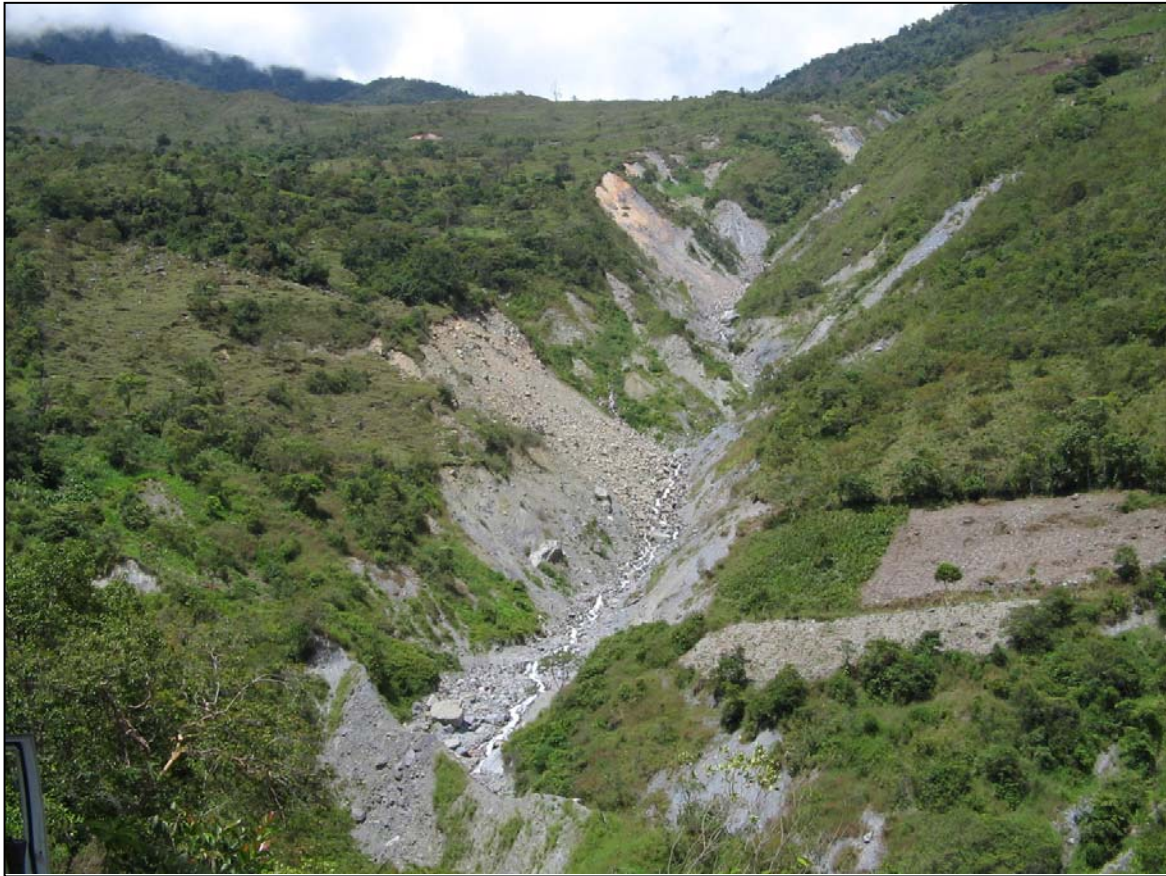
La quebrada Borrachero presenta un valle en forma de “V” localmente en forma de artesa con laderas convexas con pendientes de 60° hacia el cauce de la quebrada, ver **Figura 17**. La dinámica de la quebrada es torrencial lo cual ha generado avalanchas y flujos de detritos que han llegado hasta el río Blanco aproximadamente 1000 m abajo de las cabeceras de la quebrada. En el evento de julio de 2004 el torrente destruyó la banca del camino que conduce a Tunque.

Figura 17. Panorámica del valle de la quebrada Borrachero. Obsérvese las características de las laderas asociadas con abanicos fluvio glaciares subrecientes? y los depósitos dejados en el valle por los procesos torrenciales actuales.

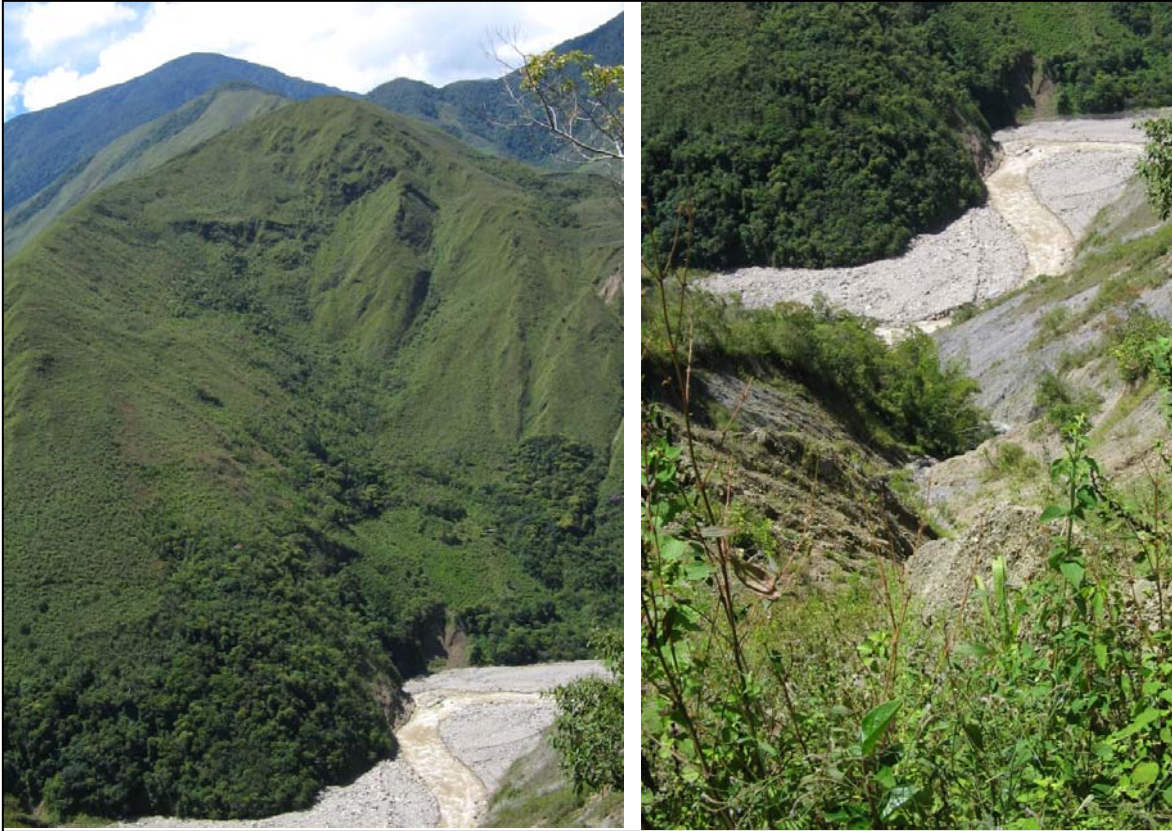
temporales de la quebrada e igualmente la concentración de la energía del agua en el margen opuesto lo cual ha socavado la base de los coluviones del deslizamiento rotacional encontrados en este margen, reactivando el movimiento.

Figura 18. Mecanismo de falla en el sector de Tunque. Nótese el movimiento en masa frente al sector visitado (margen derecha) y la acción del río Blanco en la pata del talud. A la derecha se observa la base del área inestable de Tunque (margen izquierda).

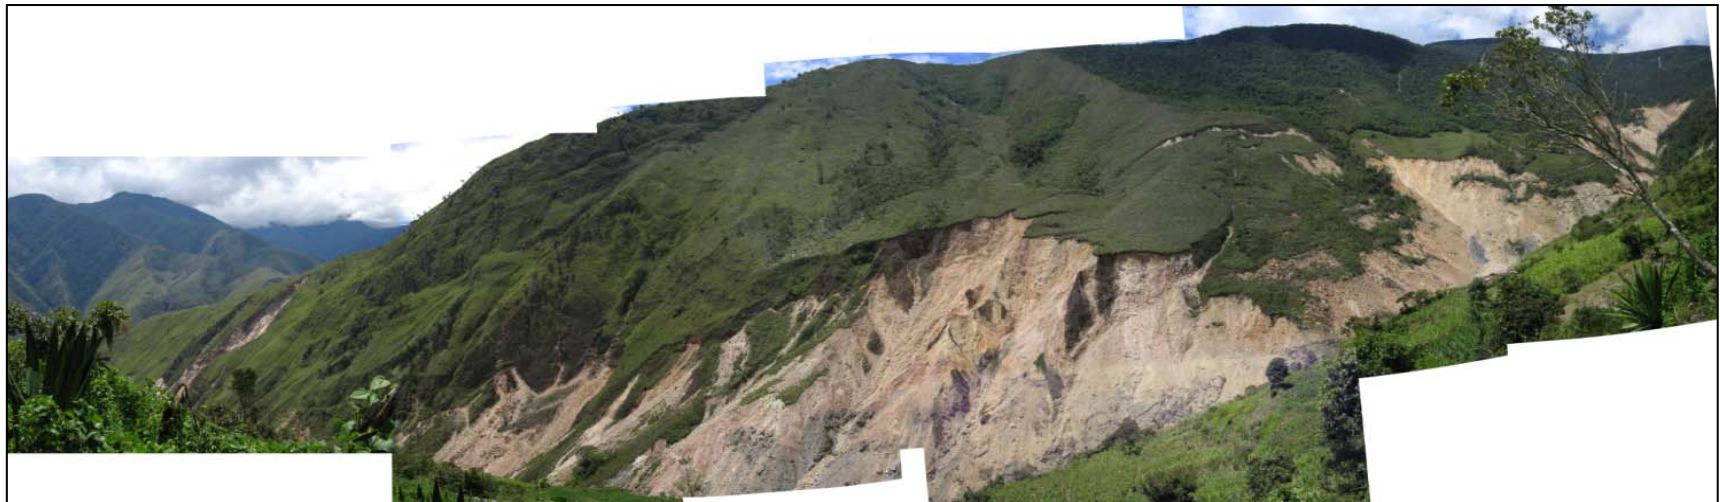
Los movimientos en masa del margen derecho de la quebrada El Cobre se han reactivado en el último año lo cual ha incidido en la desestabilización del margen izquierdo, ocasionando agrietamientos que han afectado a 4 familias que habitan el lugar. Se evidenció igualmente la disposición de aguas residuales sobre la ladera lo cual incide directamente para incrementar los procesos.

Figura 19. Panorámica del margen derecho de la quebrada El Cobre. Nótese las altas pendientes de la ladera y la alta incidencia de deslizamientos translacionales de suelos asociadas con avalanchas de detritos.

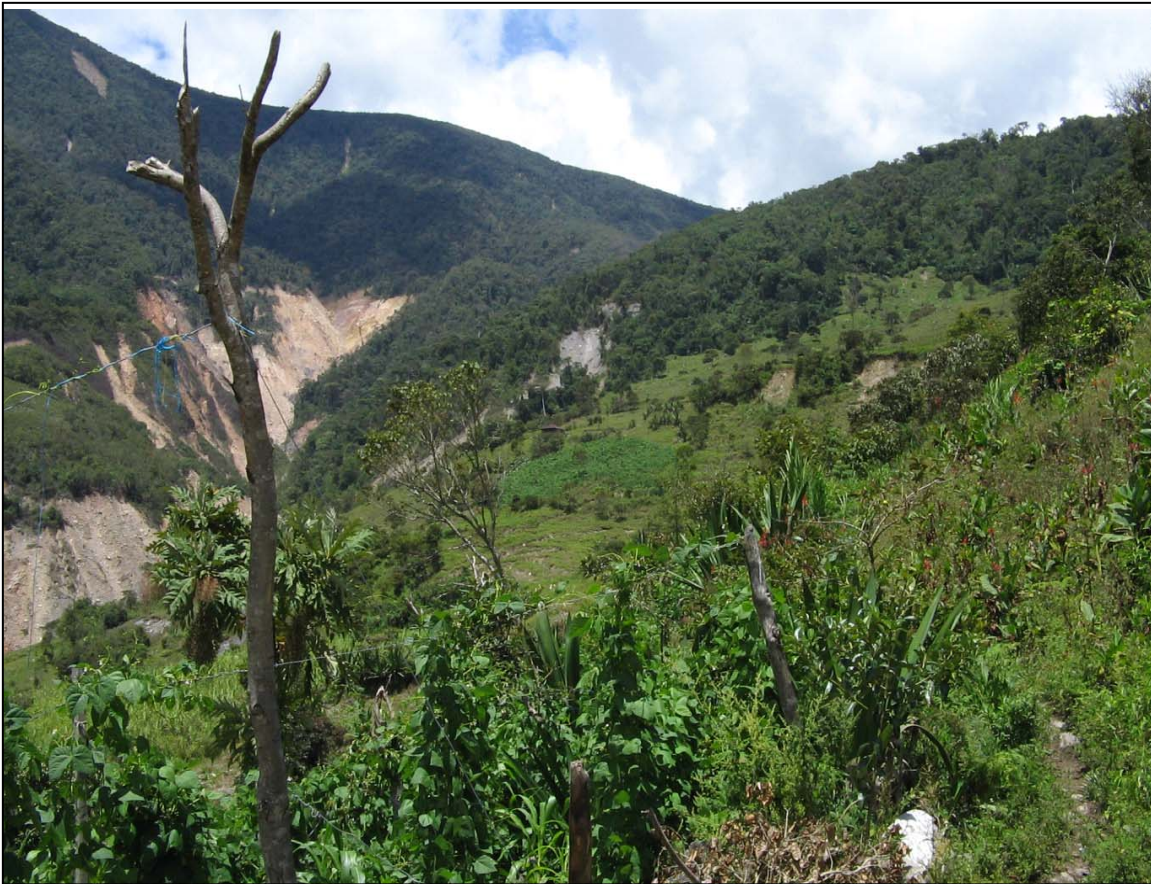
Figura 20. Aspectos del deslizamiento rotacional del margen izquierdo de la quebrada El Cobre. Nótese los escarpes de deslizamiento secundarios en la parte centro derecha que evidencian la reactivación del fenómeno y las cicatrices de avalanchas de detritos presentes en el margen derecho de la quebrada (izquierda de la fotografía).

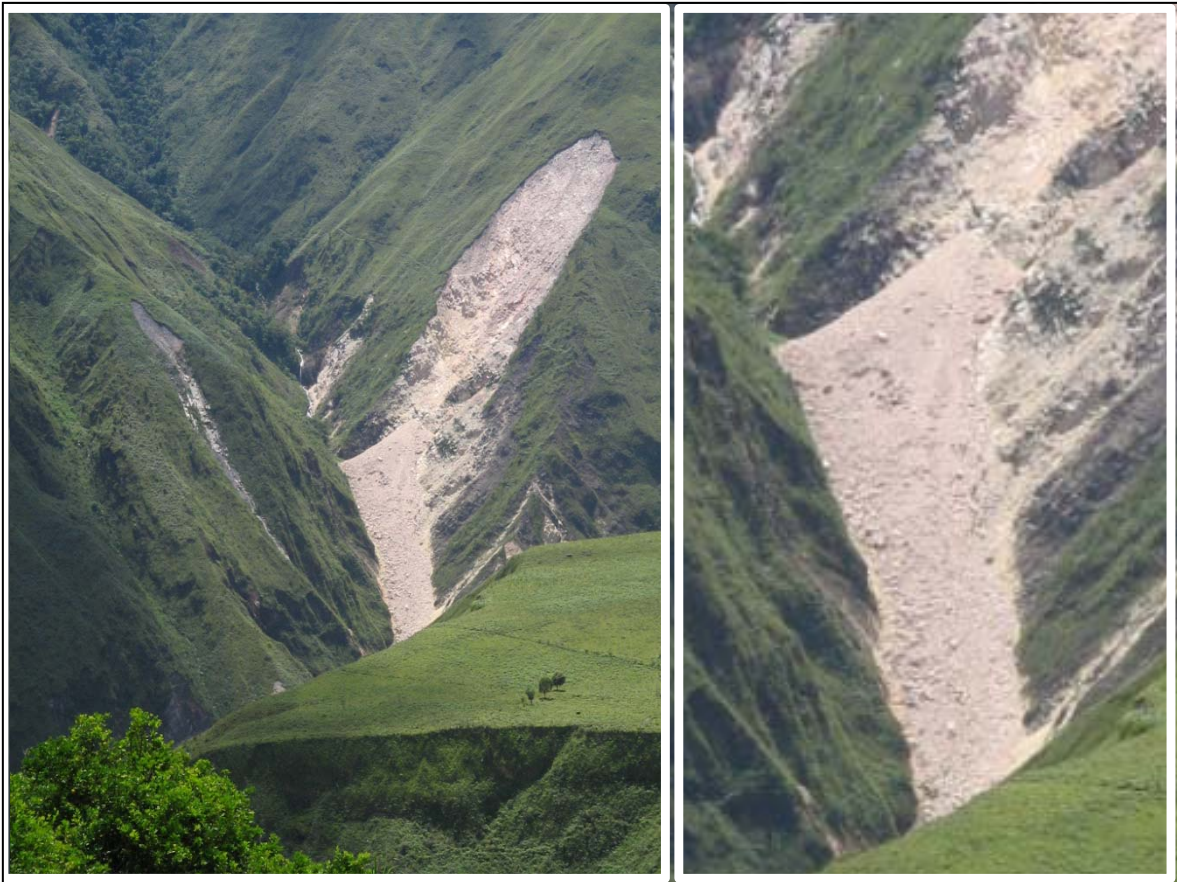
Figura 21. Aspecto de detalle de los deslizamientos tipo avalancha de detritos típicos de la región de Guayabetal Sector Vereda El Espinal. Nótese la obstrucción de la corriente que puede posteriormente generar flujos e inundación de detritos.

Este coluvión de deslizamiento que puede alcanzar los 5 m de espesor, recientemente se ha reactivado formando deslizamientos translacionales de suelos ó avalanchas de detritos que han dejado coronas secundarias de 20 – 30 m de longitud y escarpes y flancos de 1 – 3 m de altura, ver figura 18. Tal fenómeno se asocia a procesos de socavación de la base deslizada a igualmente a asentamientos diferenciales del terreno por el transito de vehículos por el sector.

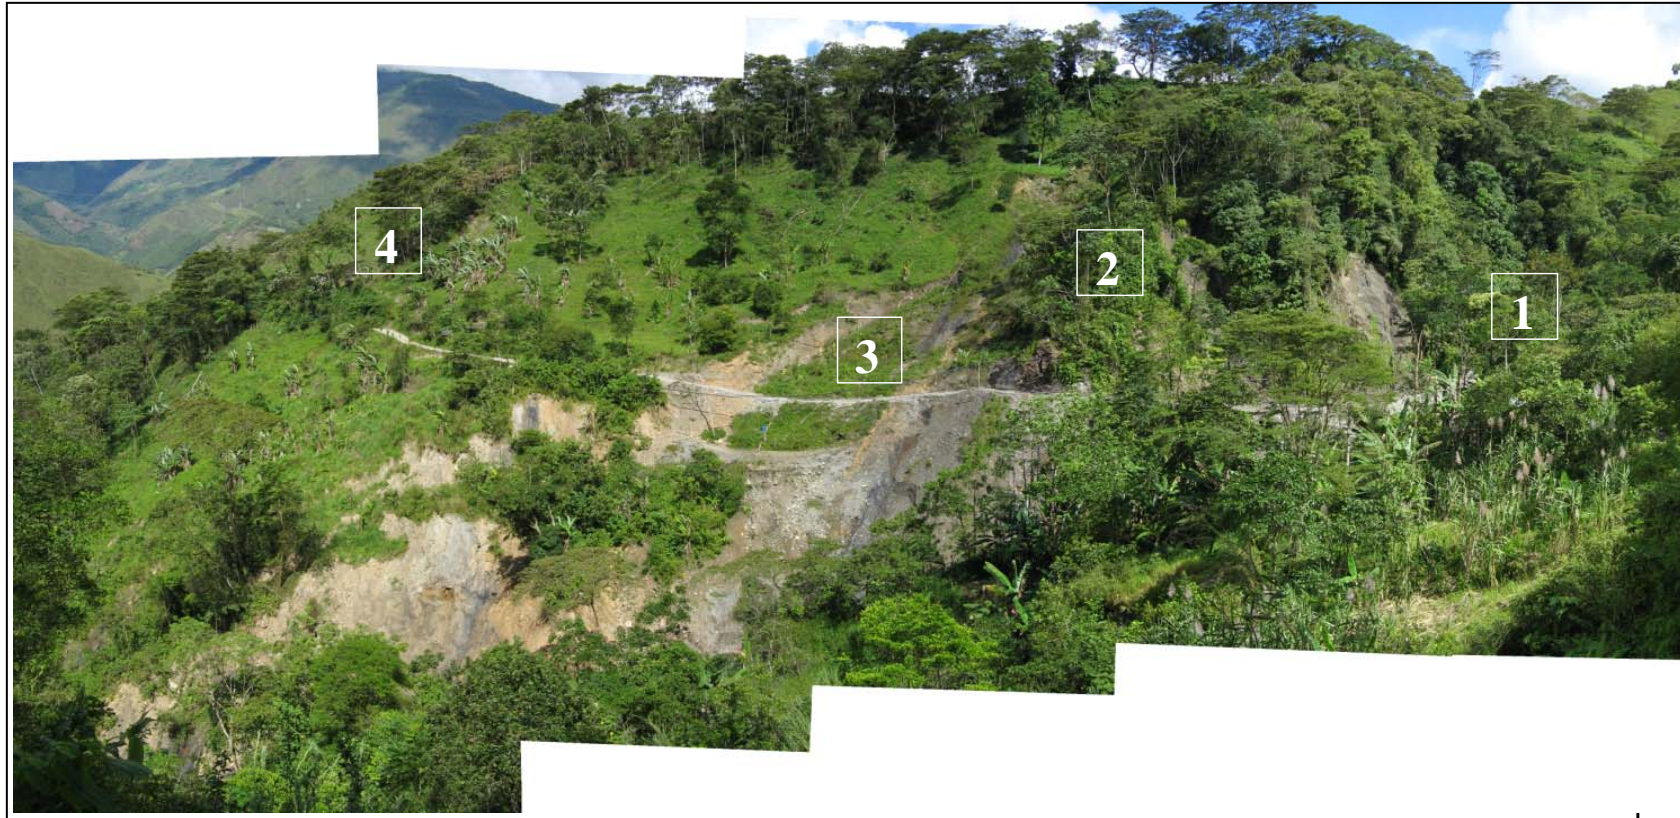
Figura 22. Panorámica de la margen derecha de la quebrada San Antonio en el sector de Hoya Negra. Nótese la corona del deslizamiento rotacional antiguo y la reactivación del coluvión evidente por el hundimiento de la banca del camino por lo menos dos veces. 1. Cruce de la quebrada San Antonio, 2. Control litológico ejercido por filitas y esquistos casi verticales afectados por volcamiento flexural hacia el coluvión de deslizamiento, 3. Coluvión de deslizamiento activo evidente por el hundimiento de la vía y 4. Flanco derecho del movimiento que marca el fin del área inestable en este sector sobre la vía (vivienda).

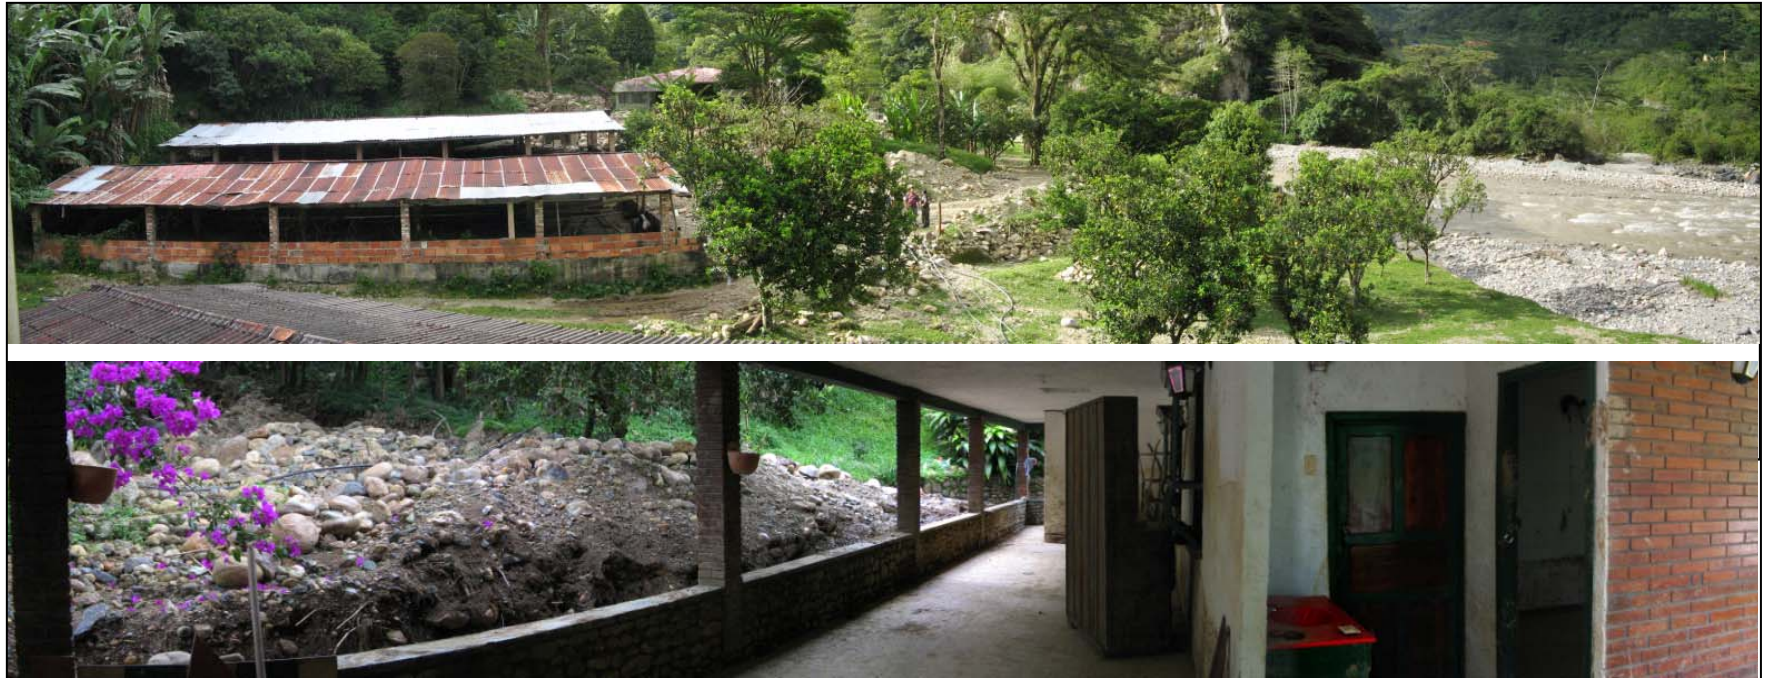
FIGURA 23. Panorámica de la confluencia de la quebrada El Aguardiente en el río Blanco. Arriba nótese en la parte trasera el cono de deyección de escombros que invadió la vivienda del señor Jairo Martínez y abajo detalle del estado del cono y la vivienda una vez removidos los escombros.

las autoridades locales y regionales pues no solo se trata de la situación ambiental que le aqueja al ser utilizado el drenaje para desagüe de aguas servidas y botadero de basuras, sino que adicionalmente le perjudican su propiedad los eventos recientes de flujo que se encuentran dentro del objeto de la visita al municipio. El evento de flujo de septiembre 3 le ocasionó pérdida de los enceres de su vivienda afortunadamente sin pérdida de vidas humanas.
