***CONCEPTO TÉCNICO SOBRE INESTABILIDAD EN EL BARRIO
EL PRADO, MUNICIPIO DE EL CARMEN DE BOLIVAR,
DEPARTAMENTO DE BOLIVAR***

Bogotá, noviembre de 2011

República de Colombia
MINISTERIO DE MINAS Y ENERGÍA
SERVICIO GEOLÓGICO COLOMBIANO

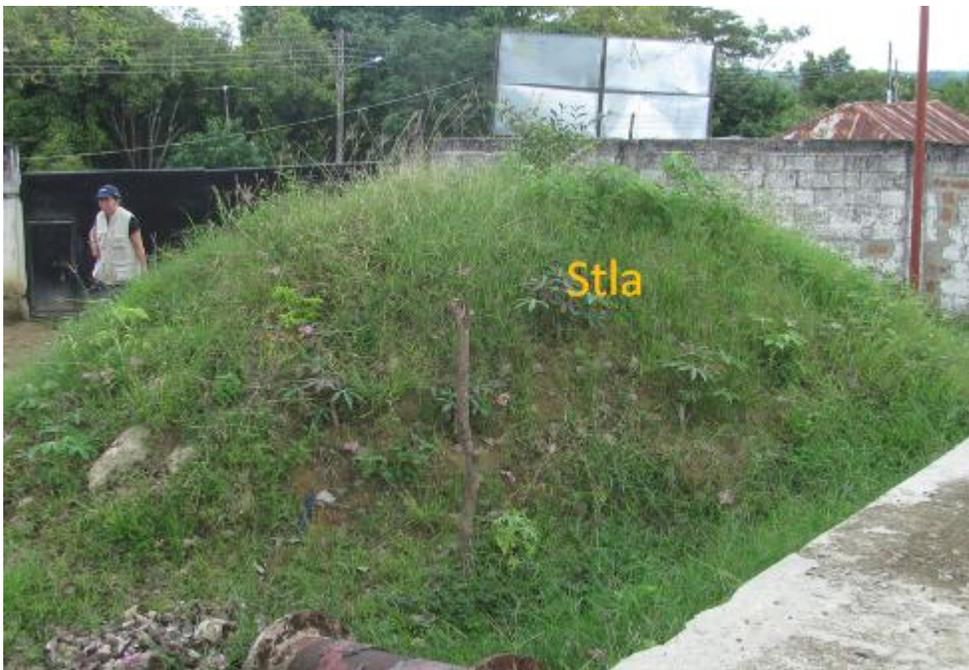
Figura 6. Acumulación de depósitos antrópicos localizados dentro de las instalaciones de los tanques de El Prado, gran parte de estos materiales son escombros apilados producto de la construcción de los tanques mencionados.

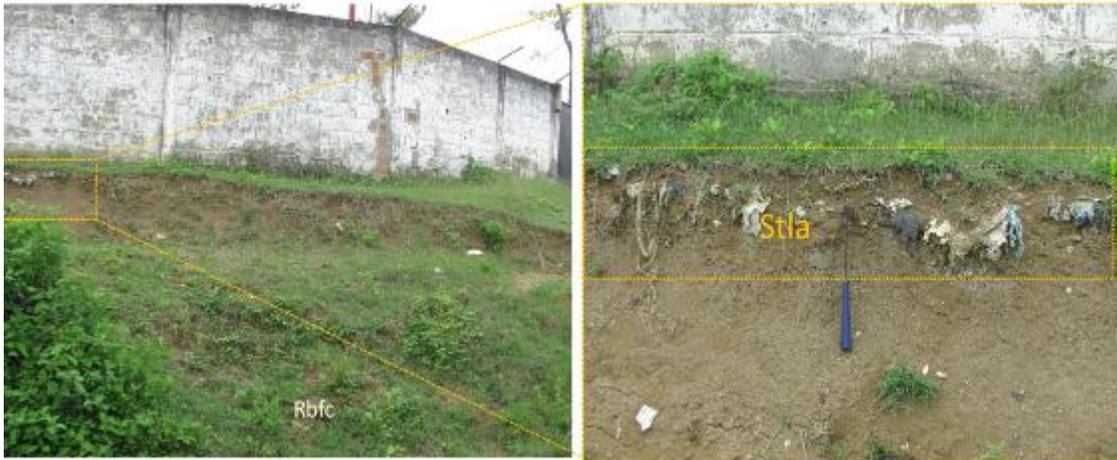
Figura 7. Depósitos antrópicos mixtos, producto de la entremezcla de materiales arcillosos con basuras y escombros. Nótese que en las proximidades a los tanques del acueducto, la unidad Stla descansa directamente sobre la roca blanda Rbfc.

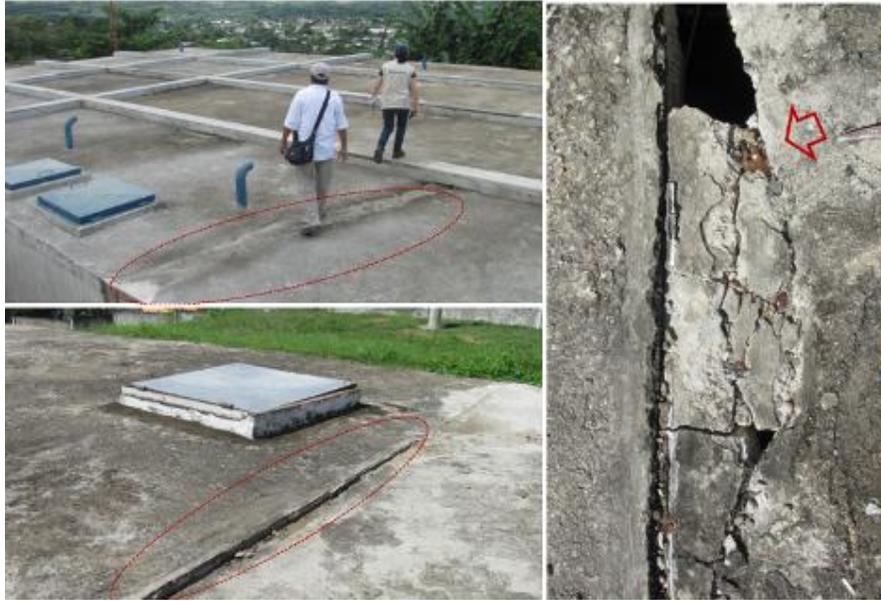
Figura 9. Deficiencias constructivas en la placa superior del tanque del acueducto, no relacionadas con inestabilidad del terreno.

Durante la inspección no se advirtieron agrietamientos en las paredes externas de la estructura, en el techo se observaron pandeos y fisuras en las juntas de las placas superiores, relacionadas con deficiencias en el proceso constructivo que en principio no comprometen la funcionalidad del tanque. Expresiones de inestabilidad local en el terreno se evidencian en agrietamientos sobre losas y muros del andén perimetral que pueden relacionarse con pequeños asentamientos diferenciales del terreno que no inciden con la estabilidad de la estructura mayor.

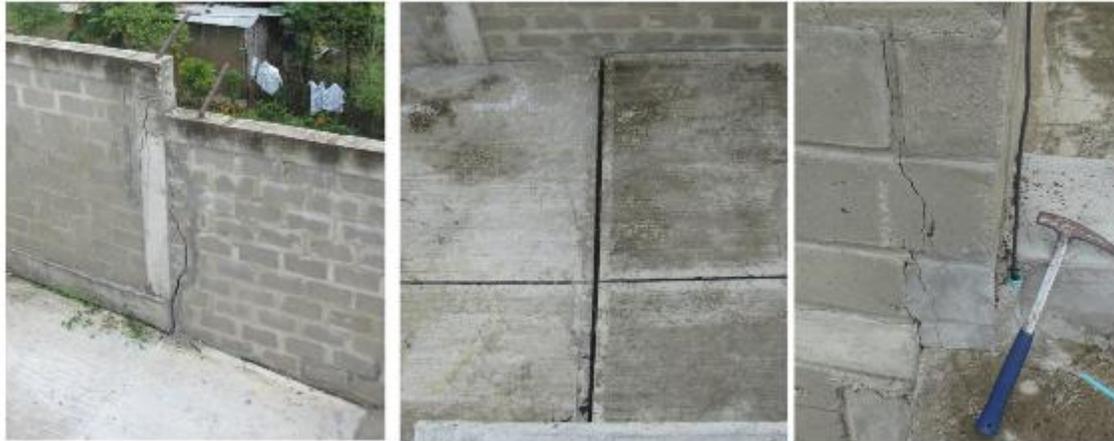
En el costado sur de la estructura se identificaron grietas en muros y columnas estructurales algunas reparadas recientemente, se observaron separaciones en las losas perimetrales, presentan separaciones en promedio entre 1 y 3 cm aproximadamente mientras los agrietamientos en muros y columnas indican desplazamientos relativos entre 1 y 5 cm por movimientos verticales. Estos daños pueden asociarse a asentamientos diferenciales del terreno en construcciones

que no contemplaron excavaciones profundas como las realizadas en la construcción del tanque del acueducto.

Figura 10. Agrietamientos en muros y separaciones en las juntas de las losas perimetrales que sugieren pequeños movimientos diferenciales que no comprometen la estabilidad del tanque del acueducto.

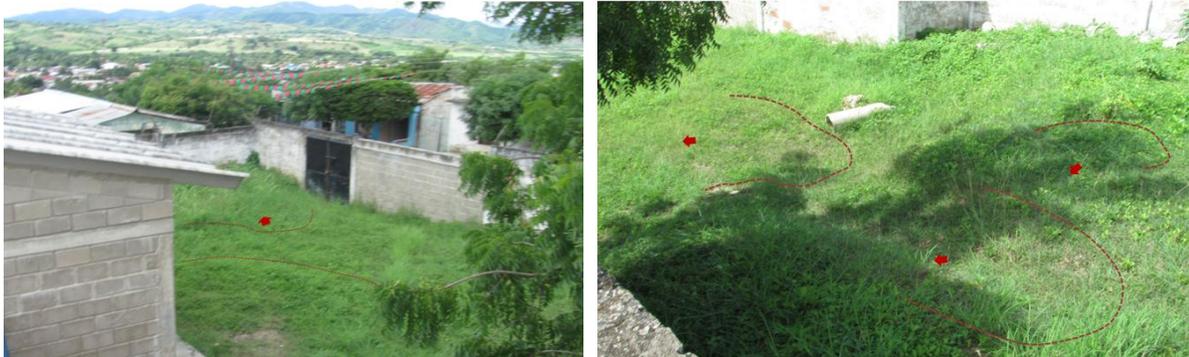
Dentro de los límites del predio ocupado por los tanques se observan movimientos superficiales del terreno de tipo reptación y flujo que ocurren sobre materiales de cobertera como suelos residuales expuestos y rellenos antrópicos. Si bien estos movimientos no comprometen la estabilidad del tanque elevado y del tanque semienterrado y en general de la ladera sobre la cual fueron fundados, si son testimonio de las condiciones inestables del terreno ante una intervención a manera de cortes y rellenos por urbanización.

Figura 11. Movimientos superficiales en el costado SW de los tanques de acueducto, generalmente desarrollados sobre depósitos antrópicos y suelos residuales arcillosos de poco espesor. Visual NE-SW.

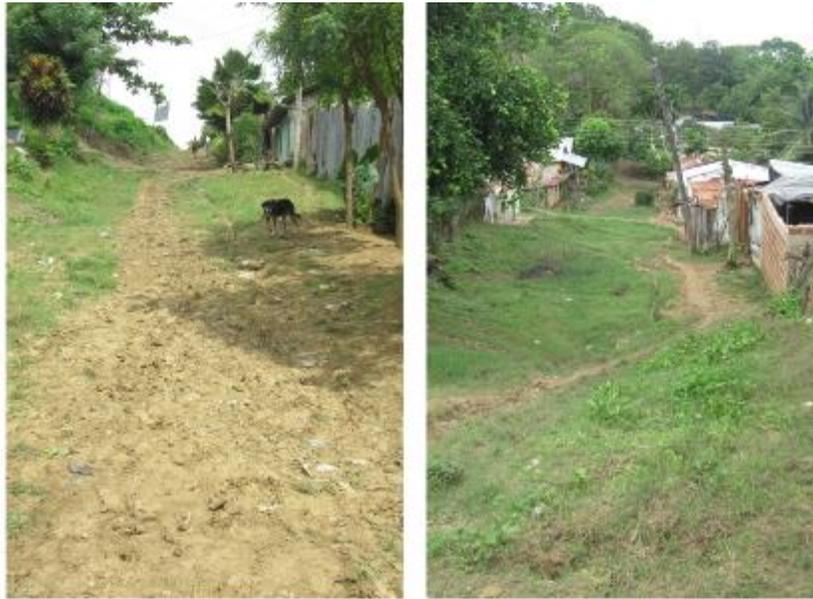
Figura 12. Visual aproximada SW-NE y NE-SW de la carrera 51 donde se presentan los mayores daños sobre las viviendas, nótese la ausencia de obras de alcantarillado.

Por otra parte, el barrio El Prado no cuenta con redes de servicios de acueducto y alcantarillado, el suministro de agua se hace por canecas y como sistema de alcantarillado se cuenta con la construcción de pozos sépticos. El agua de escorrentía fluye ladera abajo por los accesos peatonales, condición que puede acentuar procesos de erosión hídrica y puede inducir la infiltración hacia el subsuelo donde se desarrollen agrietamientos. Por la caracterización hidrogeológica de los materiales arcillosos presentes (unidades hidrogeológicas acuitardos), la infiltración de aguas superficiales en el terreno es una condición crítica teniendo en cuenta la intensa temporada invernal que ha afectado el país especialmente en los últimos dos años. Las unidades arcillosas se caracterizan por almacenar agua en pocas cantidades con el agravante de liberarla a tasas de velocidad muy lentas, esta situación provoca además de las variaciones volumétricas por cambios de humedad, un aumento en la carga de confinamiento y en las presiones hidráulicas del subsuelo.

Se recomienda adelantar obras de manejo de alcantarillado y drenaje superficial que reduzcan la capacidad de infiltración de escorrentías hacia el subsuelo en el barrio El Prado, en zonas intensamente agrietadas se recomienda un sellado con tipo bentonita o cal que reduzcan la influencia del agua y la fricción interna de masas potencialmente deslizantes.

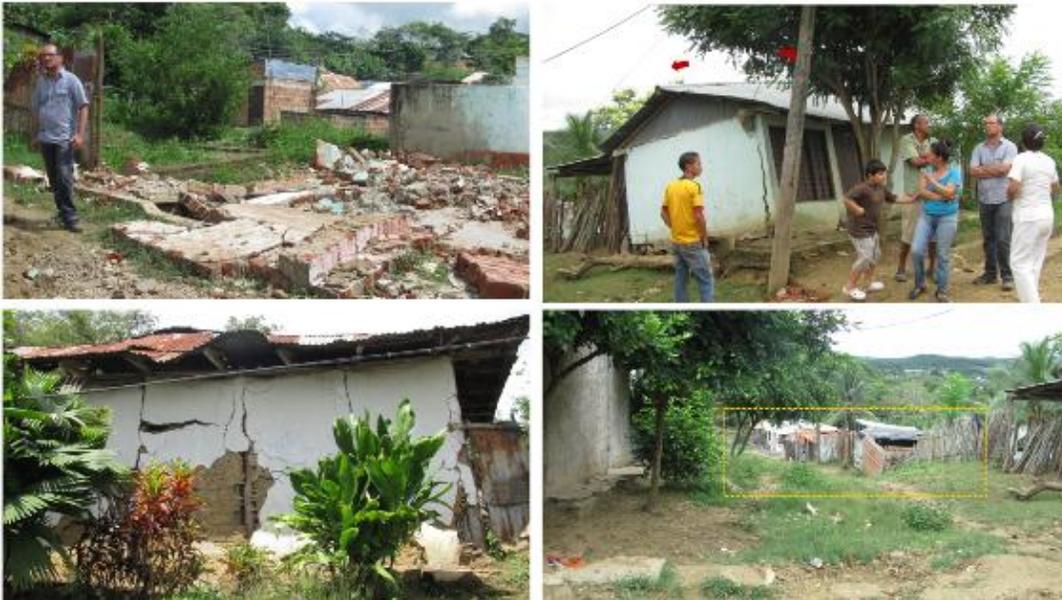
Las viviendas que han sido afectadas por movimientos diferenciales del terreno en su gran mayoría carecen en su construcción de elementos de confinamiento vertical y horizontal y en general, de elementos de resistencia sísmica. Presentan baja calidad de los materiales empleados en la construcción de muros generalmente en mampostería simple o en madera y bahareque. Son pocas las viviendas cuyos pisos que cuentan con una placa en concreto, condición desfavorable que ante alguna deformación del suelo, se transmite inmediatamente a los muros y a la mampostería en general.

Figura 13. Afectaciones severas por deformaciones del terreno sobre las viviendas ubicadas sobre la carrera 51. En la primera imagen una vivienda demolida, en la última se resalta con el recuadro amarillo la deformación del terreno generando un escalonamiento que bascula el muro del costado derecho.

Se propone actualizar el censo de viviendas afectadas, ya que en la inspección realizada, se identificaron viviendas en ruina y estructuras que comprometen la habitabilidad de los pobladores del barrio. Las recomendaciones y conclusiones formuladas en el presente estudio deben ser tenidas en cuenta en los estudios de ordenamiento territorial, esquema de ordenamiento territorial EOT del municipio de El Carmen de Bolívar entre otros.

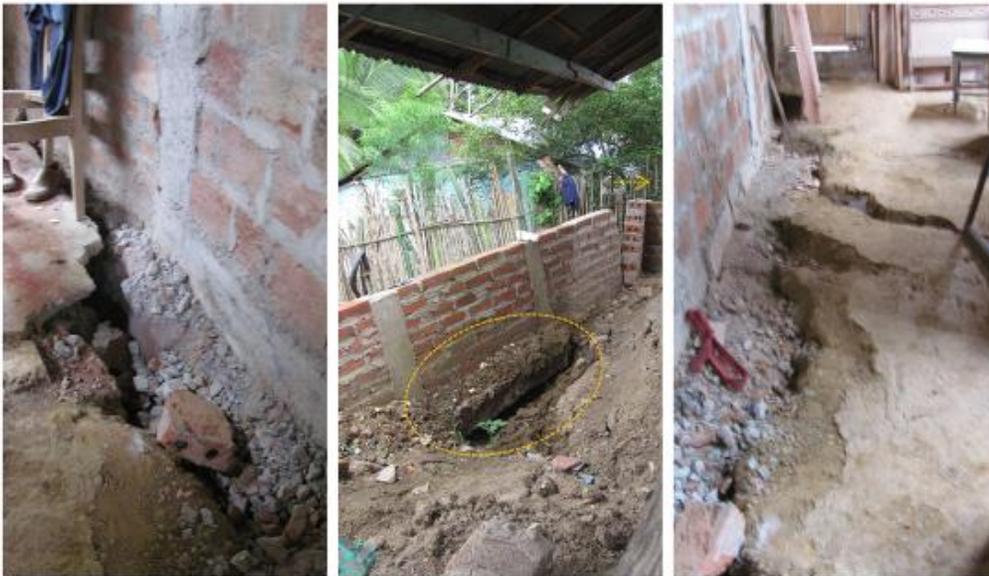
Figura 14. Evidencias de las deformaciones del terreno en el interior de las viviendas, nótese la ausencia de losas de concreto en las plantas de las viviendas, en la imagen central se puede percibir la deformación vertical del suelo a pesar de haberse construido una viga de amarre.

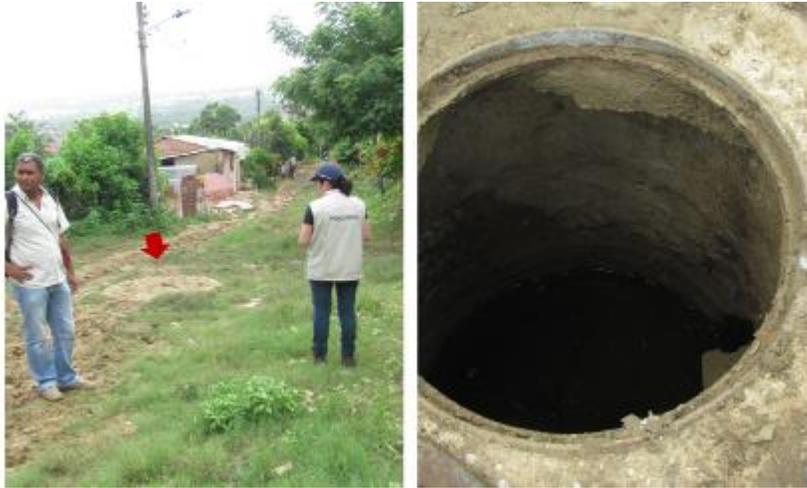
Cerca a la intersección de la carrera 51 con calle 35, se localiza una caja de inspección la cual según los pobladores del barrio, recoge parcialmente aguas lluvias provenientes de algunas viviendas aunque no es claro si el nivel de la cabeza de agua (1,2 m de profundidad) es estacionario o permanente. Sería pertinente realizar sondeos para establecer los niveles piezométricos del terreno dado que los estudios de suelos realizados no reportan niveles freáticos en las perforaciones.

Figura 15. Colector de aguas lluvias que recoge parcialmente aguas superficiales y aguas servidas de algunas viviendas. Apparently the collector tank is isolated.
