INFORME DE AUDITORÍA AMBIENTAL

RE-GA-802-C132
20220210

Informe de Auditoría Ambiental C/132 - Contrato básico 15/7/2020 “Camino El Arbolito, tramo 0K000 – 41K000”

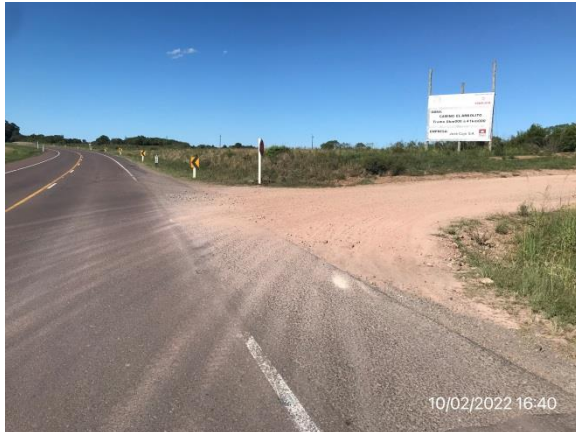
Ilustración 4 – P01, Inicio de tramo. Empalme Cno. El Arbolito con Ruta 5.

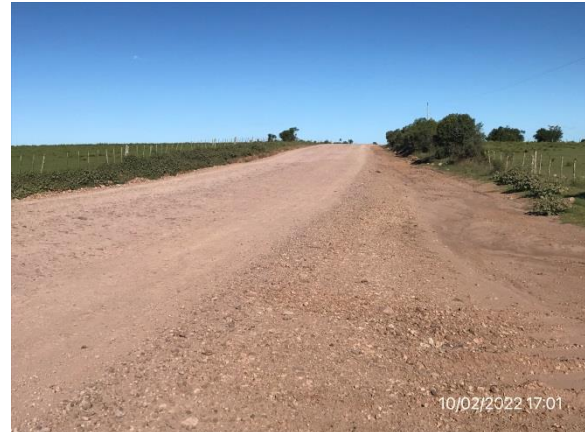
Ilustración 5 – Cno. El Arbolito. Trabajos de ensanche y perfilado de base ejecutados.

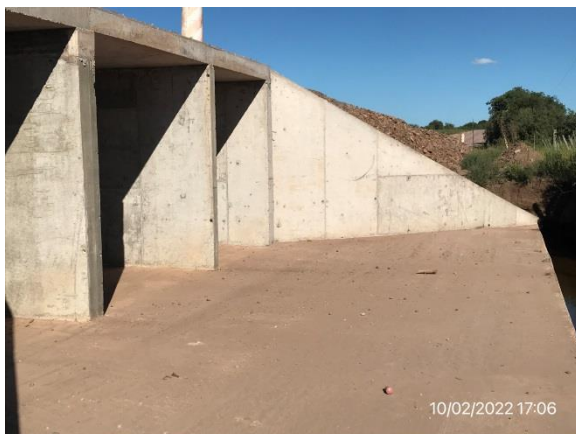
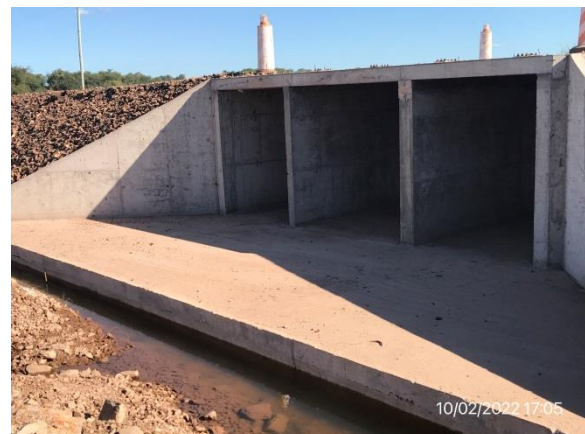
Al momento de la auditoría, se pudo evidenciar que la alcantarilla ubicada en la progresiva 4K600 estaba terminada, con condiciones adecuadas de limpieza.

Ilustración 6 – P06, Alcantarilla construida. Cno. El Arbolito, progresiva 4K600.

Ilustración 7 – P06, Alcantarilla construida. Cno. El Arbolito, progresiva 4K600

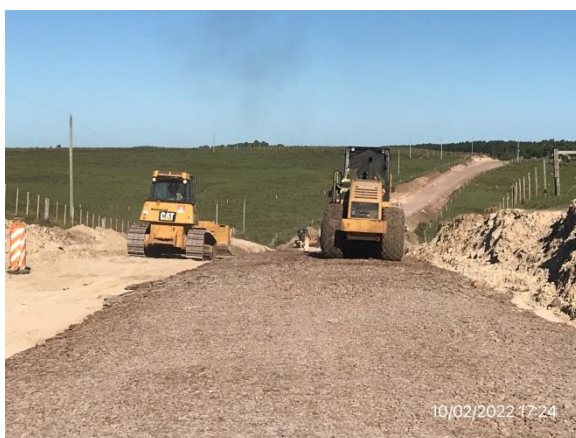
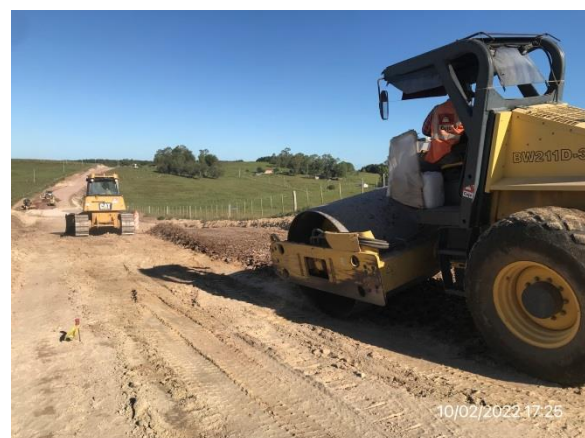
En el frente de obras – P05 – ubicado en la progresiva 17K800 del Cno. El Arbolito la empresa no construyó un campamento provisorio con las instalaciones típicas tales como servicios de confort para operarios, sistemas de gestión de residuos, explanadas provisorios de estacionamiento, etc. Se retoman estos comentarios en el apartado 7.3.

ID: 01	Coordenadas UTM (X – Y)		Progresiva: 17K800, Cno. El Arbolito	Tipo de NC: 1
	602782	6452740	Código del hallazgo: EL – 6 , RS – 6	
Descripción:				
En el frente de obras no hay ninguna zona destinada a campamento provisorio con los servicios necesarios. De tal modo, la infraestructura de servicios para higiene y salud ocupacional es muy precaria y la maquinaria no cuenta con ningún servicio ante la ocurrencia de contingencias ambientales.				
Lo anterior contraviene los puntos 8.5 y 10.2 del MAV y el Decreto 125/014 de Seguridad e Higiene en la Industria de la Construcción.				
Evidencia: Ilustración 8, Ilustración 9.

Ilustración 8 – P05, Frente de obras. Trabajos de desmote y recargo de base en ejecución.

Ilustración 9 – P05, Frente de obras. Trabajos de desmote y recargo de base en ejecución. No hay campamento provisorio en las proximidades.

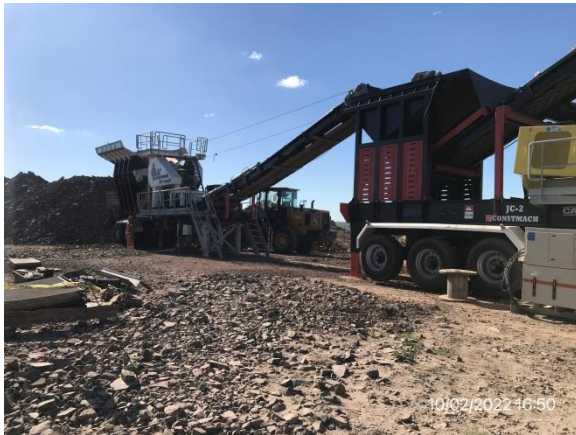
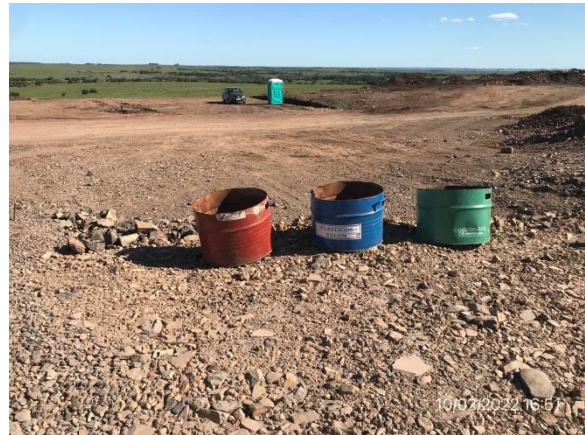
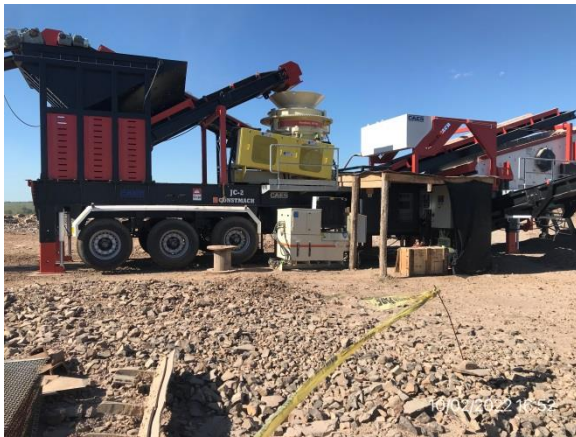
En esa cantera, las instalaciones son en general precarias, considerando el porte de la maquinaria existente y la superficie que ocupan el frente de avance de la explotación, el sector de acopios y caminos. Se considera que los servicios de confort de operarios, las infraestructuras de gestión de residuos y de mantenimiento de equipos son escasas; se retoma este comentario en el apartado 7.4.

ID:03	Coordenadas UTM (X – Y)		Progresiva: 0K200, Cno. El Arbolito.
	588929	6451755	Código del hallazgo: EL – 6 , RS – 6
Descripción: Los servicios disponibles en la cantera de balasto – P03 – son precarios en general, con infraestructura incompleta tanto para el personal como para la gestión de residuos y el uso y mantenimiento de maquinaria vial y de cantera.			
Evidencia: Ilustración 10, Ilustración 11, Ilustración 12.

Ilustración 10 – P03, Cantera de basalto. Sector de trituración. Servicios de confort para el personal precarios.

Ilustración 11 – P03, Cantera de basalto. Baño químico. Sector de acopio de residuos segregados a cielo abierto destapados.

Ilustración 12 – P03, Cantera de basalto. No hay infraestructura suficiente para mantenimiento mecánico liviano.

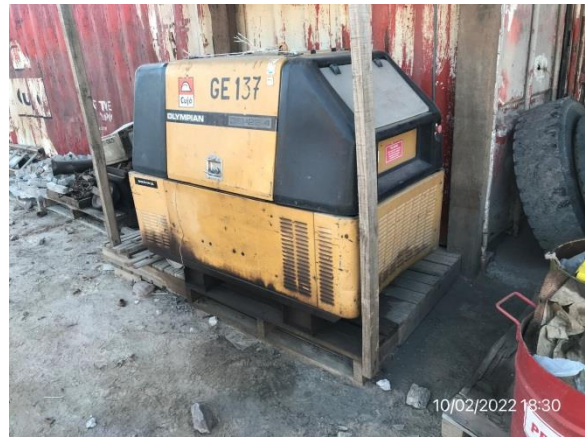
Existe sin embargo un generador eléctrico en uso que no cuenta con contenciones para prevenir derrames, lo cual se comenta en el apartado 7.3.

ID: 02	Coordenadas UTM (X – Y)		Progresiva: 15K900, Cno. a los Cuadrado	Tipo de NC: 2
	598081	6441165	Código del hallazgo: EL – 6	
Descripción:				
En el obrador principal de la empresa hay en uso un generador eléctrico que no cuenta con elementos de contención o bandeja estanca para prevenir derrames de fluidos hidráulicos, combustibles o lubricantes, lo cual contraviene el punto 10.2 del MAV.				
Evidencia: Ilustración 13.

Ilustración 13 – P04, Obrador. Generador eléctrico en funcionamiento sin contención física para prevenir derrames.

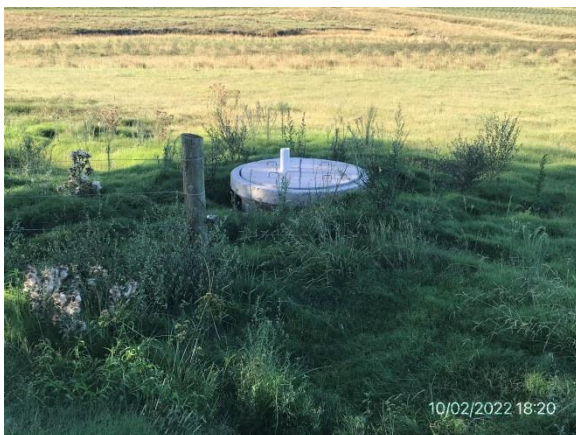
Ilustración 14 – P04, Obrador. Depósito impermeable para aguas servidas.

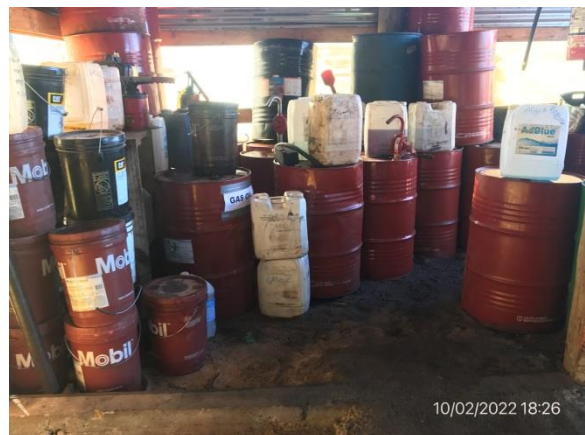
Se comprobó que el sector de acopio y trasiego de lubricantes y fluidos oleo hidráulicos está techado, con pavimento impermeable. Sin embargo, requiere de tareas de remoción de arenas contaminadas; se retoma este comentario en el apartado 7.4.

Ilustración 15 – P04, Obrador. Acopio de lubricantes en local techado, envallado y con pavimento impermeable.

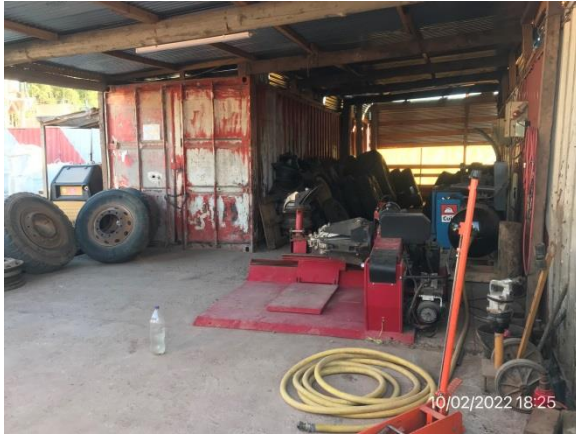
Ilustración 16 – P04, Obrador. Taller mecánico y acopio de cubiertas en local techado, envallado y con pavimento impermeable.

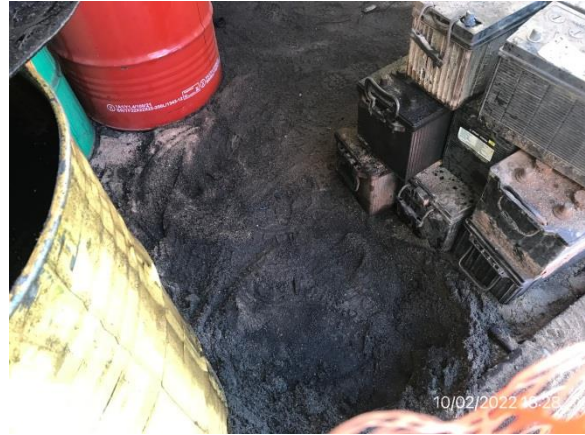
ID:04	Coordenadas UTM (X – Y)		Progresiva: 15K900, Cno. a los Cuadrado.
	598081	6441165	Código del hallazgo: RS – 6
Descripción: El sector de acopio de lubricantes está correctamente envallado y con pavimento impermeable, pero requiere una remoción y disposición final por medio de gestores autorizados de las arenas contaminadas con hidrocarburos existentes en el mismo.			
Evidencia: Ilustración 17.

Ilustración 17 – P04, Obrador. Acopio de baterías en local techado, envallado y con pavimento impermeable.

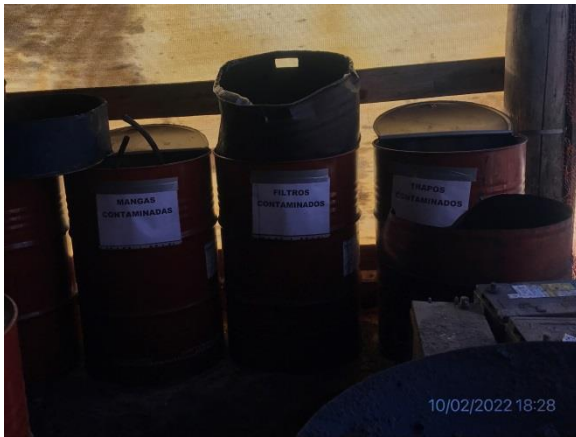
Ilustración 18 – P04, Obrador. Acopio de residuos contaminados con hidrocarburos en local techado, envallado y con pavimento impermeable.

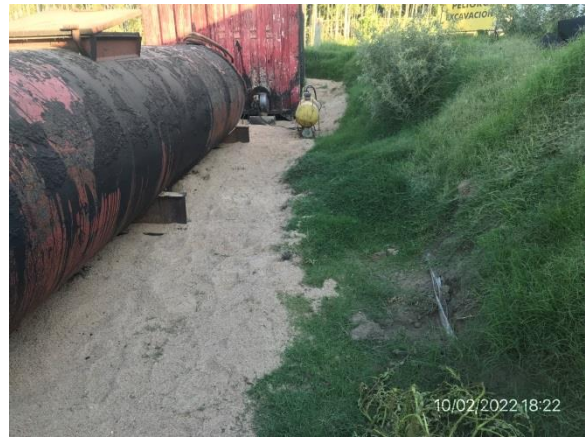
Ilustración 19 – P04, Obrador. Depósito de emulsiones en sector con pavimento impermeable y envallado perimetral.
