“TEMPLO DE LA SANTA CRUZ, SANTA CRUZ XITLA, OAXACA”

FICHA CON DATOS GENERALES DEL INMUEBLE

DESCRIPCIÓN DE DAÑOS EN EL INMUEBLE:

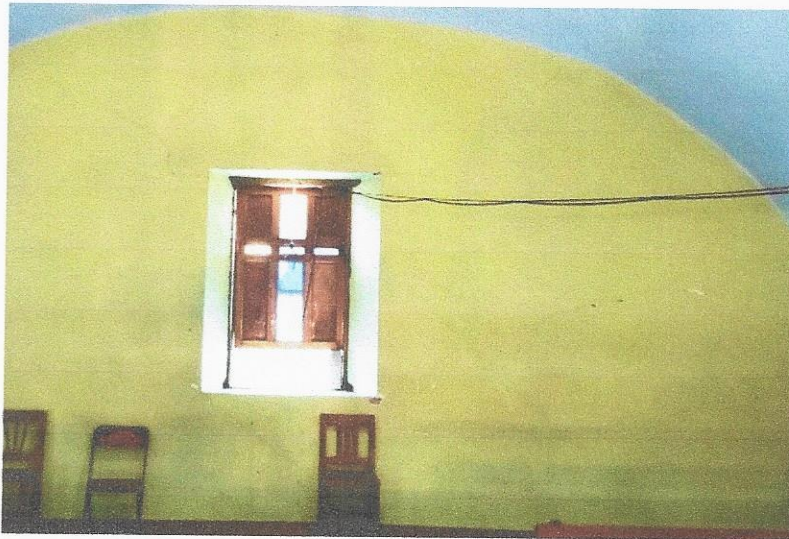
Imagen 10. Aplanados del coro del Templo de la Santa Cruz.
Fuente: Visita técnica, septiembre 2021.

MUROS: El principal daño que presentan los muros del inmueble se presentan en el área de coro, sotocoro, segundo entre eje y Capilla del Santísimo, es la presencia de grietas, afectando principalmente el aplanado causando el desprendimiento y pérdida del aplanado junto con la capa de pintura. Además, en algunas zonas también se aprecia humedad acumulada debido a filtraciones en las cubiertas; derivado que las instalaciones eléctricas estas ahogadas en los muros estas al ser modificadas han dejado ranuras sin reparar.

Por primera instancia se plantea el llevar acabo la liberación de aplanados en zonas interiores como exteriores que tengan algún daño provocado por sismo, ya sea grieta o fractura. Ya que en su mayoría están constituidos por morteros de cal-arena y se encuentran con presencia de grietas, así como de desprendimientos parciales.

liberación de aplanados explorando 25 cm a cada lado de la grieta.

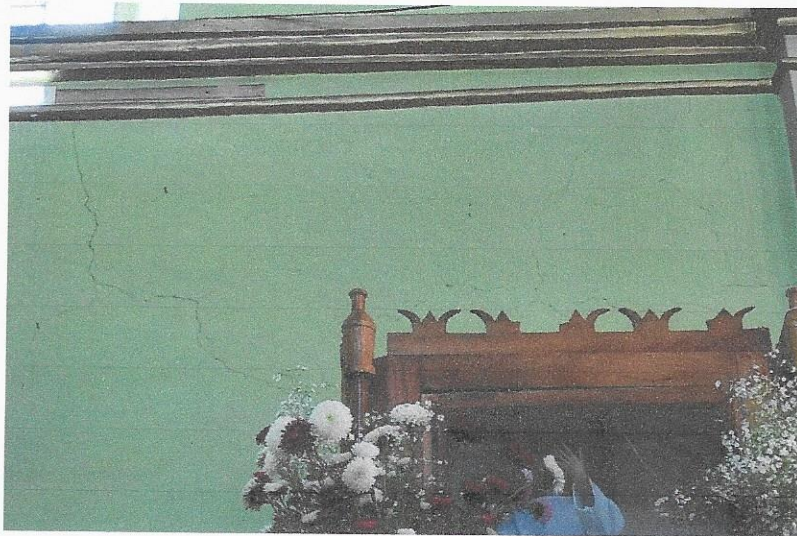
Imagen 11. Aplanados del segundo entre eje del Templo de la Santa Cruz.
Fuente: Visita técnica, septiembre 2021.

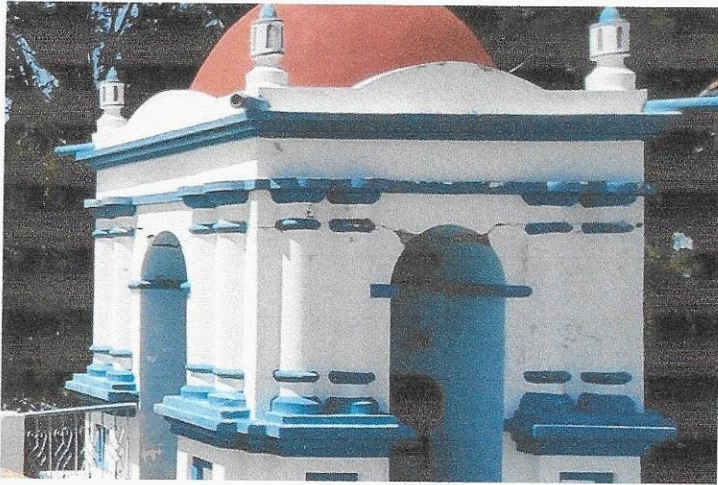
Imagen 12. Campanario sur del Templo de la Santa Cruz.
Fuente: Visita técnica, septiembre 2021.

CAMPANARIOS: El daño más visible se encuentra en los campanarios, ya que debido a la acción de los sismos en los arranques de los arcos se observan grietas en el aplanado, fracturas y desprendimiento de piezas de tabique de barro rojo recocido afectando el aplanado y la capa pictórica.

En los machones se presentan grietas afectando el aplanado y la capa pictórica.

En las pilastras que enmarcan los arcos también se observan grietas afectando el aplanado y la capa pictórica también se observan fracturas de piezas de tabique de barro rojo recocido.

En los campanarios será necesario realizar una protección a las campanas y se liberará la instalación eléctrica, se tomará un registro de las dimensiones de las cornisas y molduras y se realizará la liberación de los aplanados a cada 20 cm siguiendo la trayectoria de las grietas, en el piso del campanario se liberará el enladrillado ya que presenta grietas y el relleno de piso se liberará.

En la torre campanario sur por el interior se deberá consolidar una sección del elemento a cada 45 cm de ancho a eje de la grieta en ambos lados en promedio hasta encontrar material sólido, mediante la sustitución de piezas de características y dimensiones similares a las existentes.

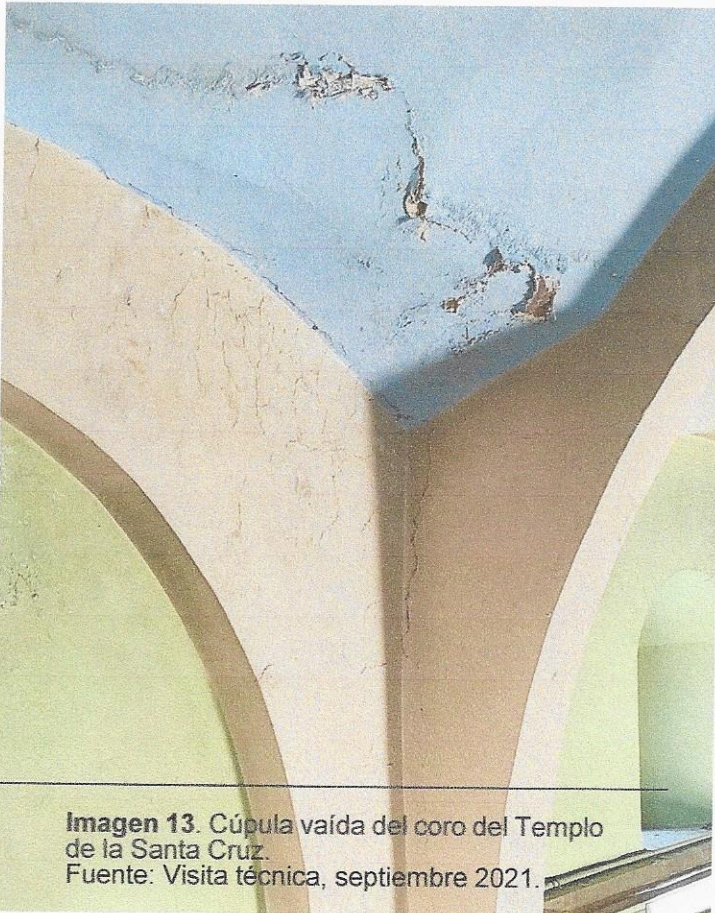
Imagen 13. Cúpula vaida del coro del Templo de la Santa Cruz.
Fuente: Visita técnica, septiembre 2021.

CUBIERTAS: El daño más considerable se encuentra en las cubiertas ya que en el intradós se presentan filtraciones de las cubiertas afectando bienes muebles, aplanados y otros elementos arquitectónicos. Por el extradós en el segundo entre eje es visible una grieta que se presenta en la primera cúpula vaída afectando el enladrillado y la capa geometradora, grieta que se refleja en el intradós, presentando humedad y desprendimiento de aplanado y capa pictórica.

En las cubiertas previamente a las liberaciones de los elementos se deberá colocar una cubierta provisional para evitar que durante el proceso de la intervención el templo sufra más daños por el temporal de lluvias o algún otro suceso atípico; se liberará el enladrillado y entortado a cada 50 cm siguiendo la trayectoria de la grieta, hasta encontrar la plementería de la cúpula; por el intradós será necesario habilitar una plataforma de trabajo y realizar la liberación del aplanado a cada 25 cm siguiendo la trayectoria de la grieta. Al realizar las exploraciones en el sitio se deberá considerar realizar la liberación total del enladrillado de las dos cúpulas de los dos primeros entre-ejes.

En las cubiertas ya que se una grieta por intradós y extradós, se deberá consolidar a cada 45 cm de ancho a eje de la grieta en ambos lados en promedio hasta encontrar material sólido, mediante la sustitución de piezas de características y dimensiones similares a las existentes.

En las cubiertas en el exterior se realizará las limpiezas de la plementería, posteriormente se realizará la integración de la capa geometradora y los rellenos para dar pendiente a las aguas pluviales y finalmente se integrará el enladrillado en acomodo tipo petatillo y se le colocará un hidrofugante.

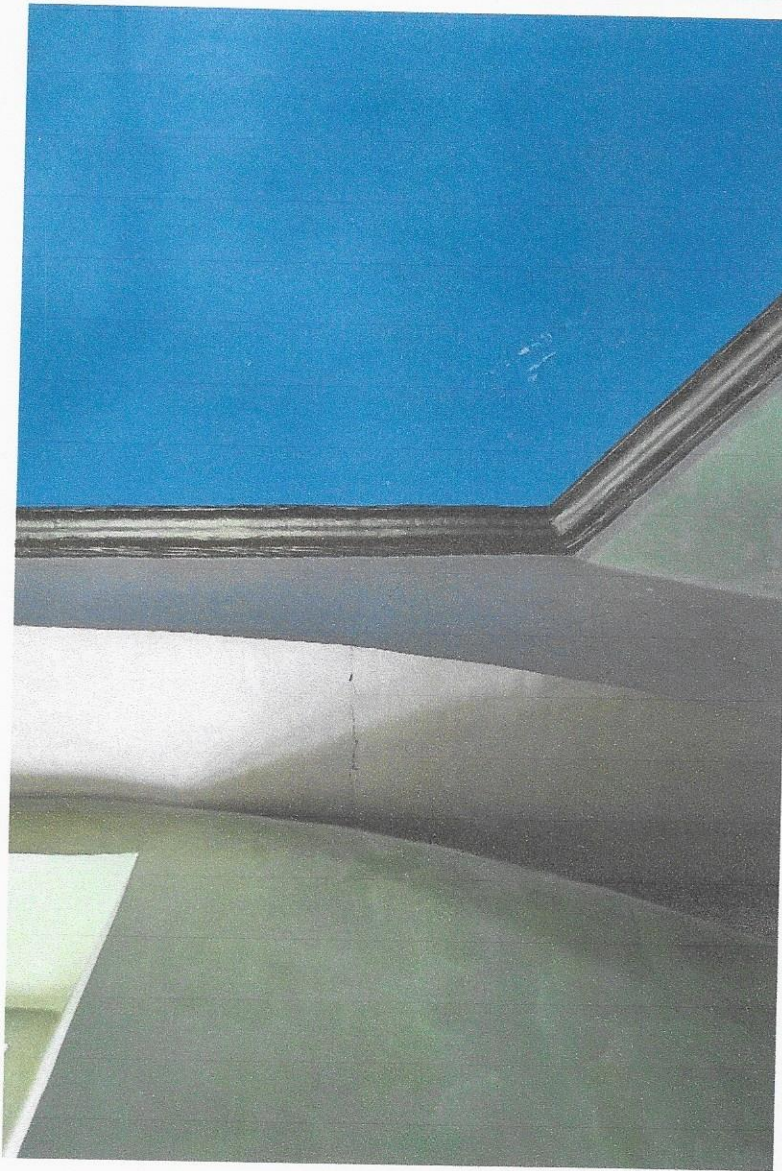
ARCOS: Con respecto a los arcos, los arcos de la Capilla del sagrario son los que presentan grietas en su aplanado.

En los arcos fajones de la nave igualmente se presentan grietas en la clave y en los tercios de los elementos, afectando el aplanado y la pintura.

Imagen 14. Arco de la capilla del Santísimo del Templo de la Santa Cruz.
Fuente: Visita técnica, septiembre 2021.

Durante este proceso se realizará la consolidación de machones, arcos y pilastras por presencia de grietas provocadas por el sismo, de 45 cm de ancho a eje de grieta en ambos lados en promedio y de profundidad hasta encontrar material sólido, mediante la sustitución de piezas de características y dimensiones similares en los puntos ya antes definidos, se deberá realizar un correcto cuatropeo con las piezas ya existentes.
