MINICIPIO DE SAN PEDRO DE URABÁ

1.1 GEOLOGÍA Y GEOMORFOLOGÍA

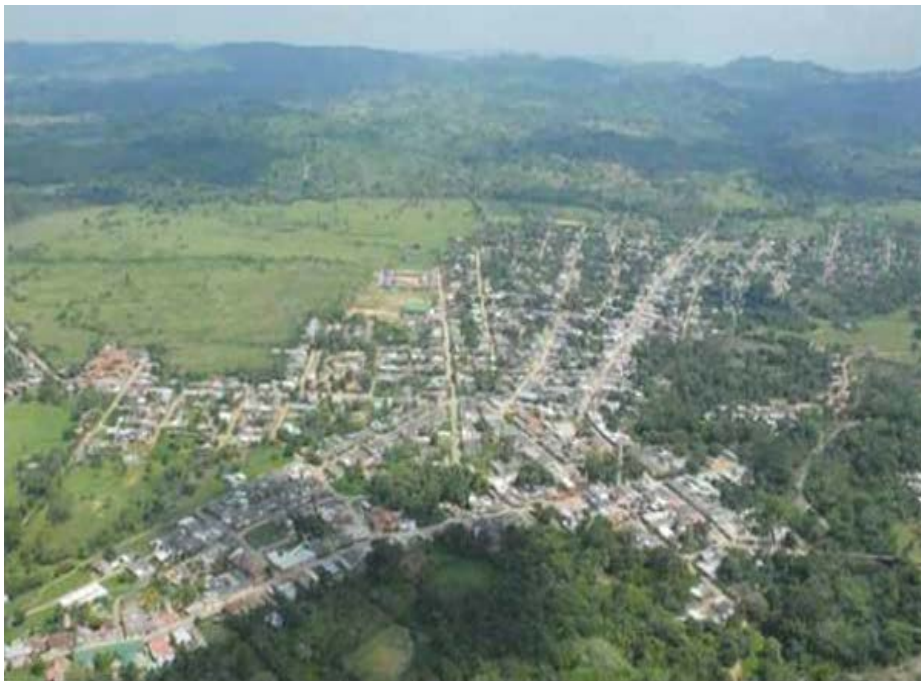
Figura 2. Vista panorámica de San Pedro de Urabá. Autor y fecha desconocidos. Se observa en primer plano la población asentada en la planicie y atrás el paisaje de colinas.

Las colinas tienen forma alargada, con topes redondeados de perfil irregular. Las vertientes son rectas y forman valles planos rellenos con sedimentos. Genéticamente, las colinas como elemento más antiguo, formaban un paisaje solamente de colinas, que por efectos de levantamientos de la corteza, sedimentos derivados de su propia erosión fueron llenando el valle inicial para formar la planicie aluvial actual (Figura 2).

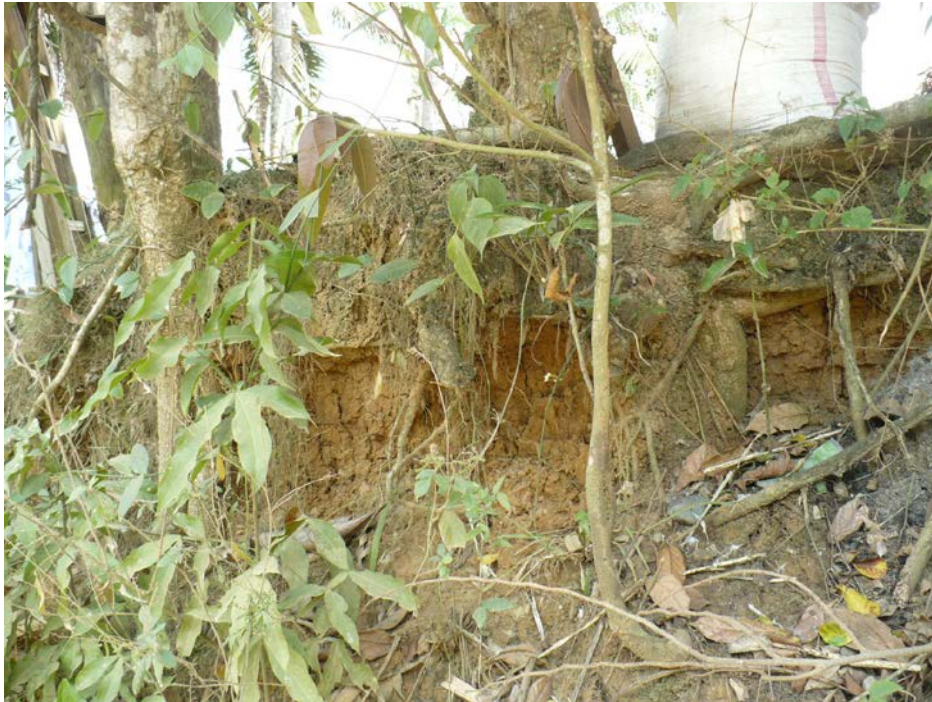
Figura 3. Detalle de los horizontes A y B del suelo inmaduros, sin diferencia entre sí.

El desarrollo de los horizontes A y B del suelo es relativamente incipiente si se tiene en cuenta que es difícil diferenciarlos uno de otro, pues muestran el mismo color pardo y textura areno – limosa, con cantidades subordinadas de arcillas (Figura 3).
