# ARTE RUPESTRE E IDENTIDAD LOCAL. DIAGNÓSTICO DE CONSERVACIÓN DEL SITIO ARQUEOLÓGICO AMPOLLA 1 (CATAMARCA, ARGENTINA).

## ROCK ART AND LOCAL IDENTITY. DIAGNOSIS OF CONSERVATION OF AMPOLLA 1 ARCHAEOLOGICAL SITE (CATAMARCA, ARGENTINA).

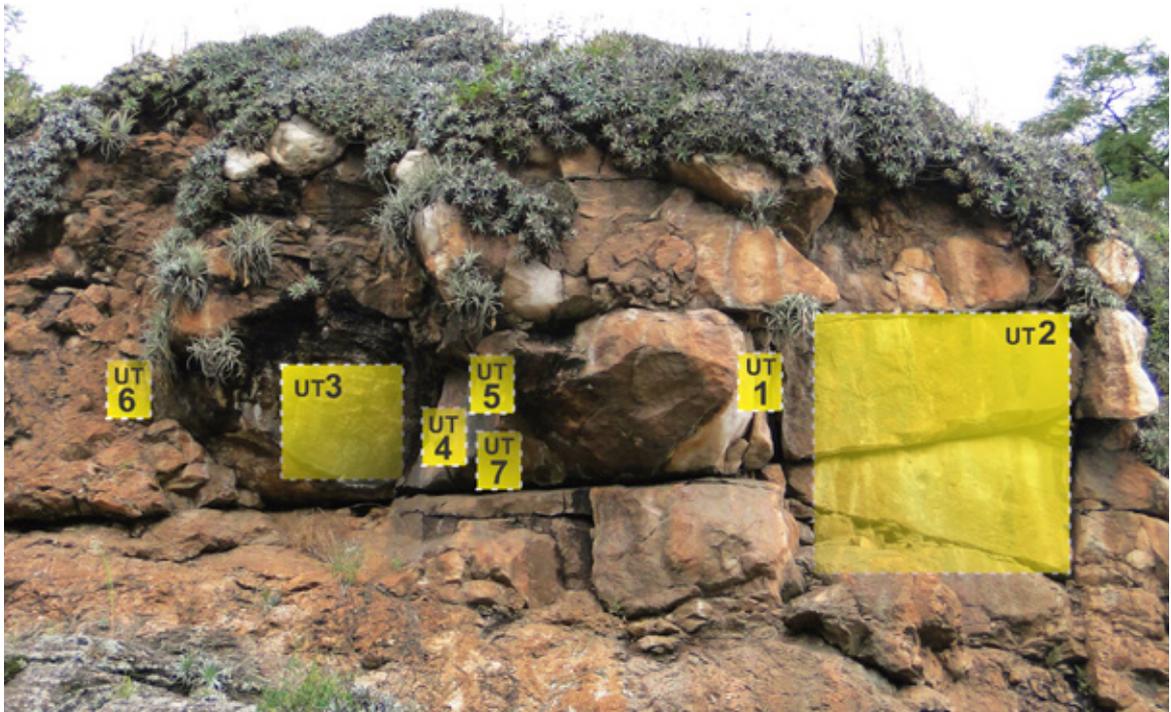
Las manifestaciones rupestres, de acuerdo con su disposición y orientación del soporte rocoso, han sido divididas en siete UT (Figura 4, Tabla 1). En ellas se registran motivos antropomorfos,

**Figura 4.** Ubicación de las unidades topográficas (UT) de Ampolla 1 (Fotografía: Rodríguez Curletto, S. 2012).  
*Location of topographic units (UT) Ampolla 1 (Photograph: Rodríguez Curletto, S. 2012).*  
*Localização das unidades topográficas (UT) de Ampolla 1 (Fotografia: Rodríguez Curletto, S. 2012).*

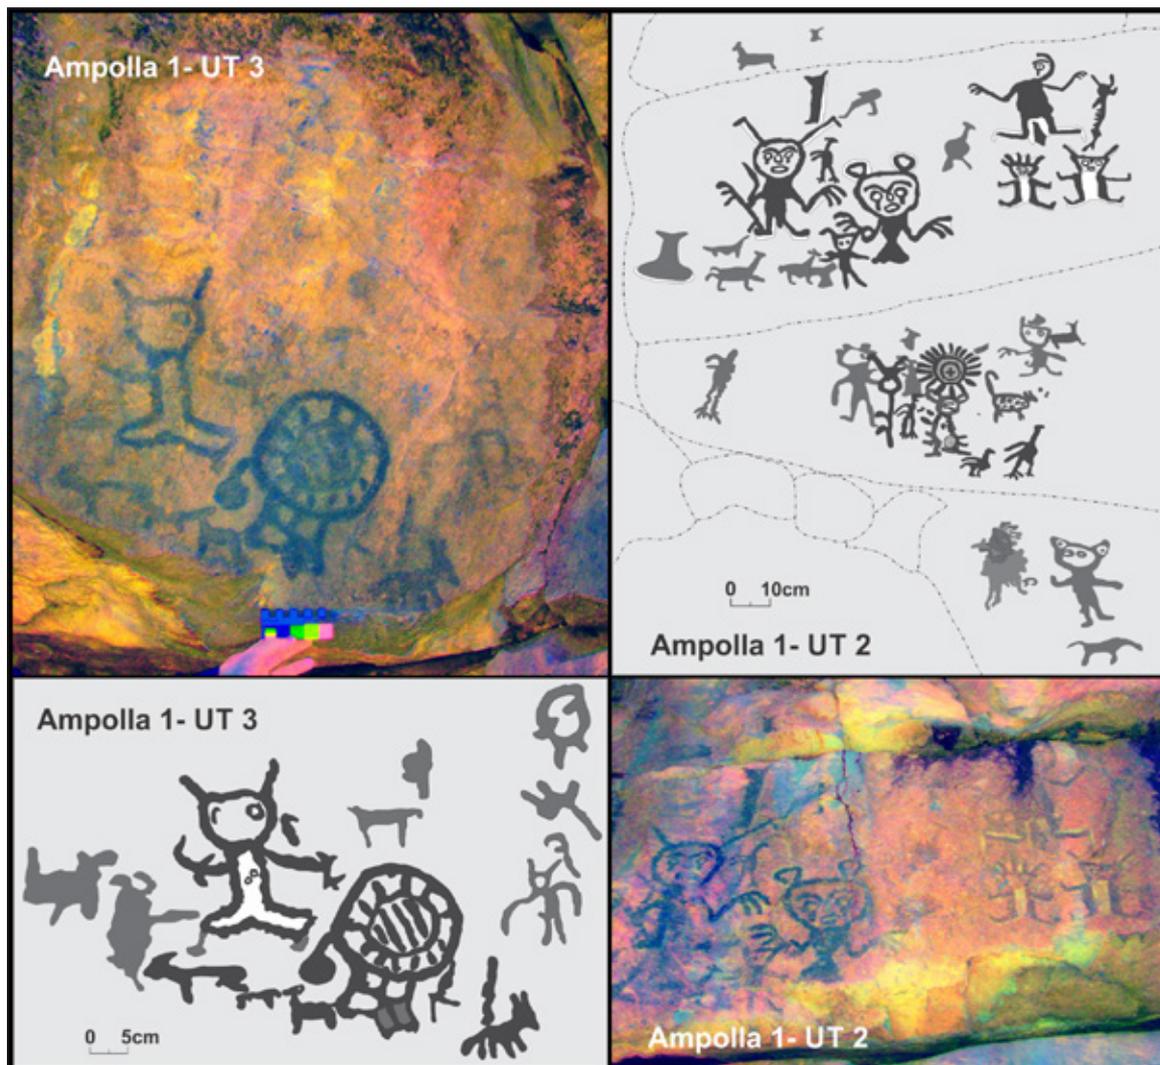
**Figura 5.** Detalle de motivos en las unidades topográficas UT2 y UT3, donde se observan manifestaciones antropomorfas, zoomorfas y zooantropomorfas, entre otras (Elaboración: Rodríguez Curletto, S. 2015).
