TAPONAMIENTO PROGRESIVO DEL CAUCE DEL RÍO PILCOMAYO

Haroldo Juan Hopwood

Profesor Adjunto interino , Modelos Hidráulicos, Departamento de Hidráulica, FIUBA.

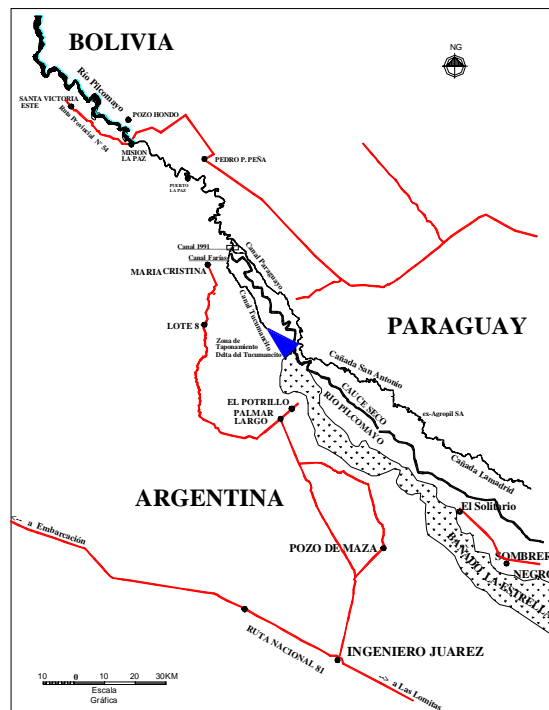
Figura 1.- Croquis de ubicación de la zona de taponamiento actual del río Pilcomayo, nivel aprox. 200 msnm – Provincia de Formosa.

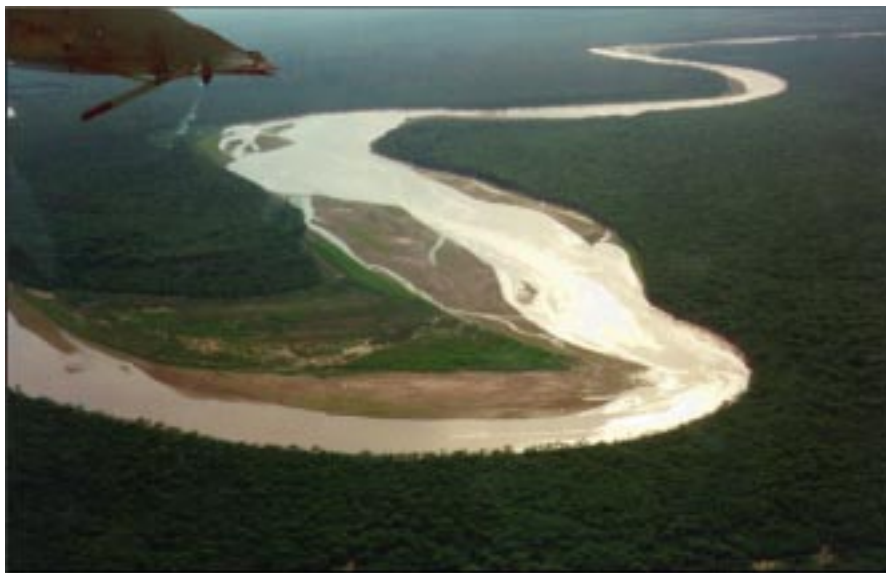
Figura 2.- Cauce principal del río Pilcomayo aguas arriba de la zona de taponamiento.

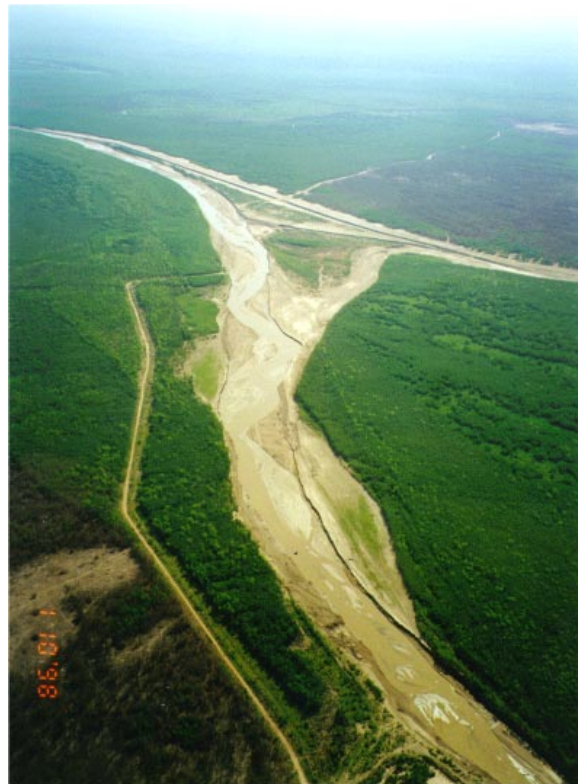
Figura 3.- Vista general hacia aguas arriba (NO) de la zona de taponamiento, y del Canal Farías en primer plano (Octubre 1998).

ampliación . Paraguay construyó un nuevo canal en 1993, obteniéndose de ese modo una repartición mas equitativa de aguas. El canal Argentino se taponó en su desembocadura en los bañados en el año 1995, y debido a la falta de obras de reconstrucción en los años 1995 y 1996 la mayor parte de las aguas del Pilcomayo entraron en territorio Paraguayo. A fines de 1996 se habilitó el canal Farías, cuyo cauce se observa en la Figura 3.
