PROBLEMÁTICA DEL ÁREA SUR DE TUCUMÁN, ESTE DE CATAMARCA Y RÍO HONDO  
DOCUMENTO SÍNTESIS

COMISIÓN DE EMERGENCIA PARA EL TRATAMIENTO DE LA PROBLEMÁTICA DE  
INUNDACIONES EN EL SUR DE LA PROVINCIA DE TUCUMÁN,  
ESTE DE CATAMARCA Y RÍO HONDO

MAYO 2017

### DIAGNOSTICO DEL SECTOR SUR OESTE DE TUCUMAN EN EL AREA DE INFLUENCIA DE LAMADRID

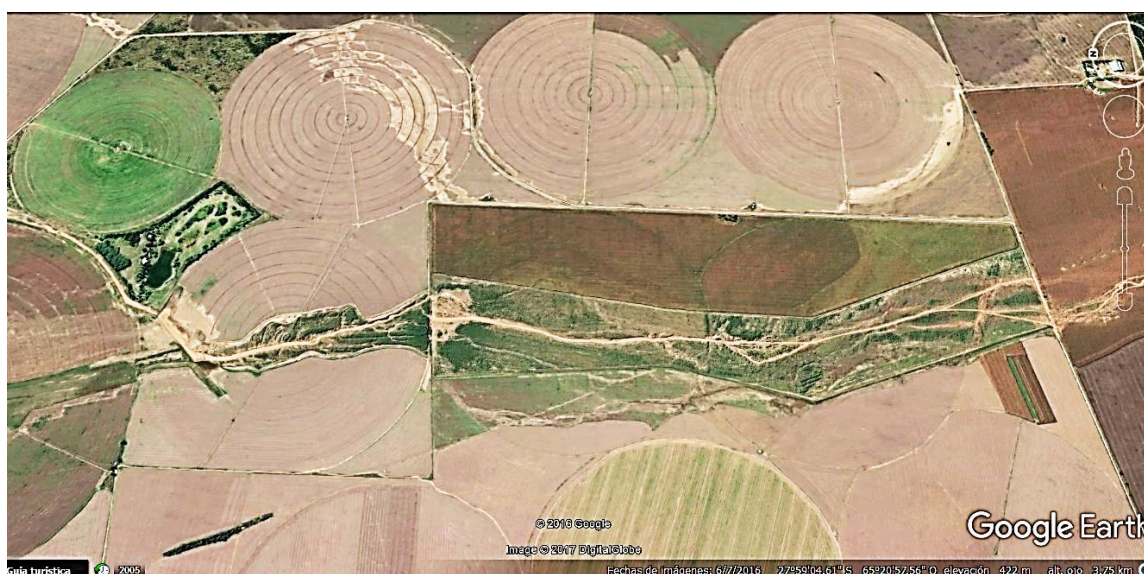
**IMÁGENES 6 a 9** Secuencia detallada de la situación al 2016 de manejos inadecuados. Primer tramo profundización y carcavamiento; construcción de pívot en sectores de transito y canalización irregular de aproximadamente 3km por medio de lo que era una línea de pívot hoy inutilizados

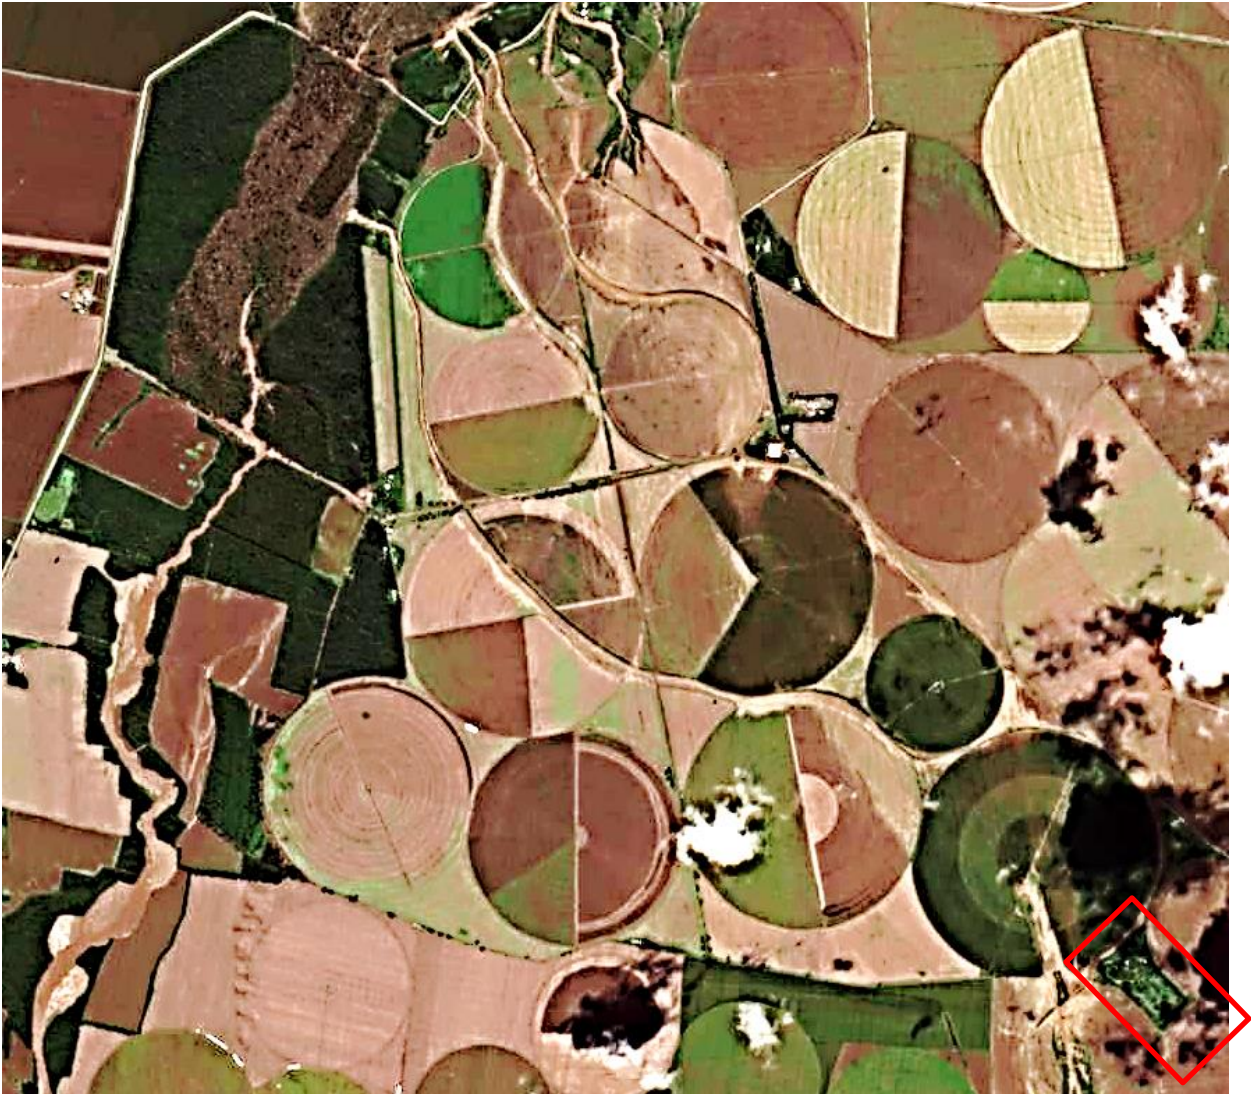
**IMÁGENES 13** Imagen Sentinel2 (agencia espacial europea) 12 de mayo de 2017. Se observan las canalizaciones bordeando y cortando sectores hoy cultivados, antes cauces de expansión del río Ovanta. Áreas indicadas en Imagen 4, 5 y 12.

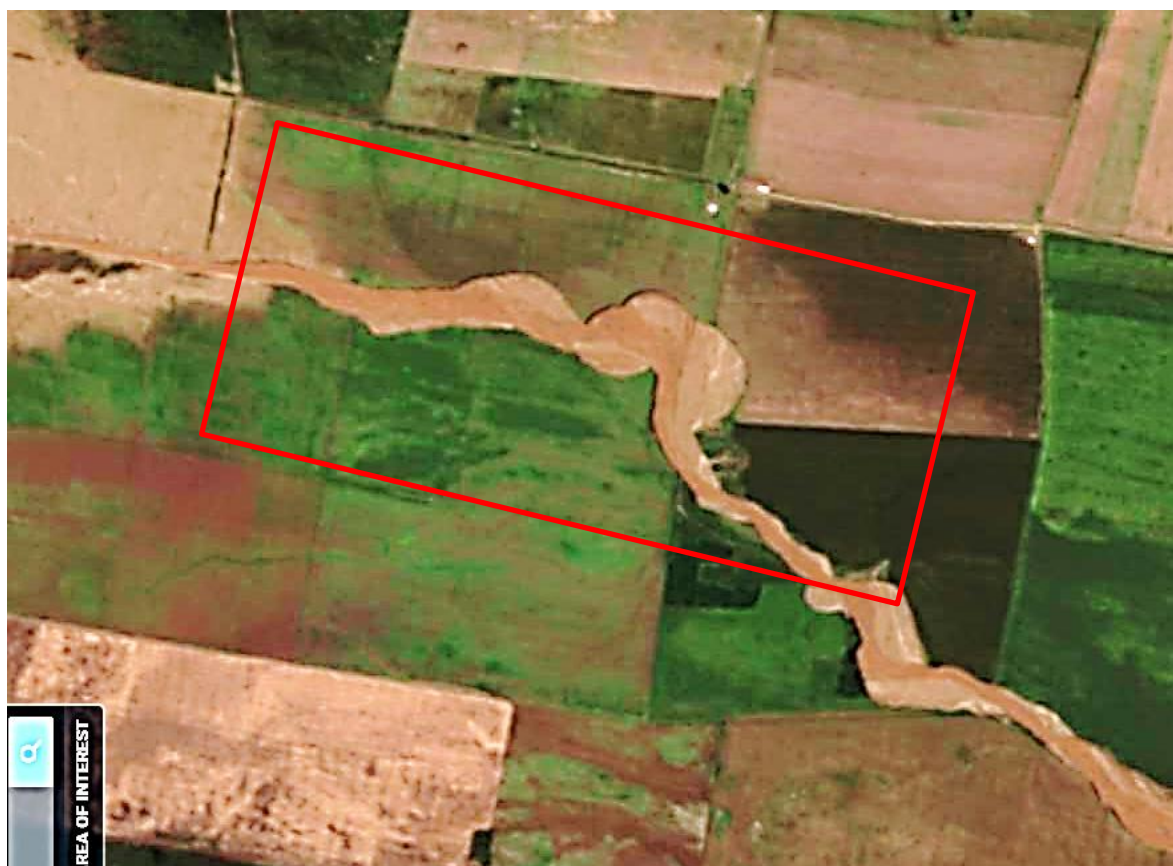
IMÁGEN 21 Imagen 2017 donde se observa el galpón no existe, fue totalmente arrastrado por el desmoramiento de la barranca

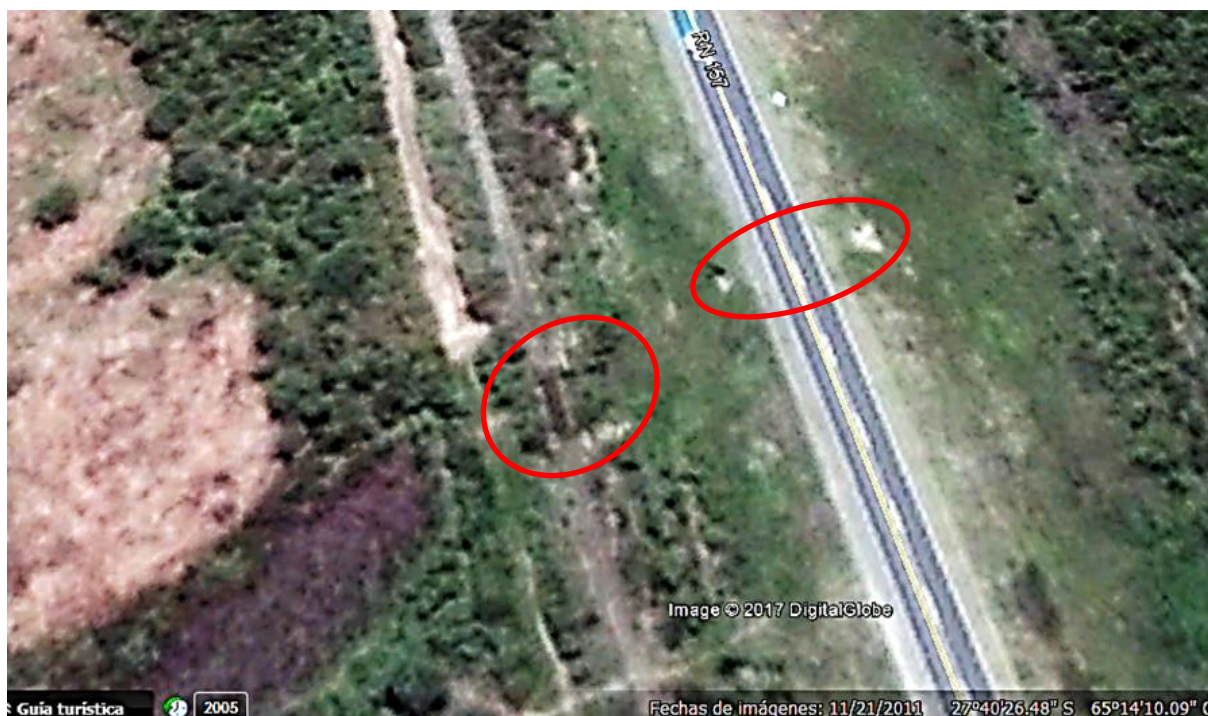
IMÁGEN 23 Vista del puente en vía Férrea paralela a RNN° 157 hacia el sur del puente del rio Marapa

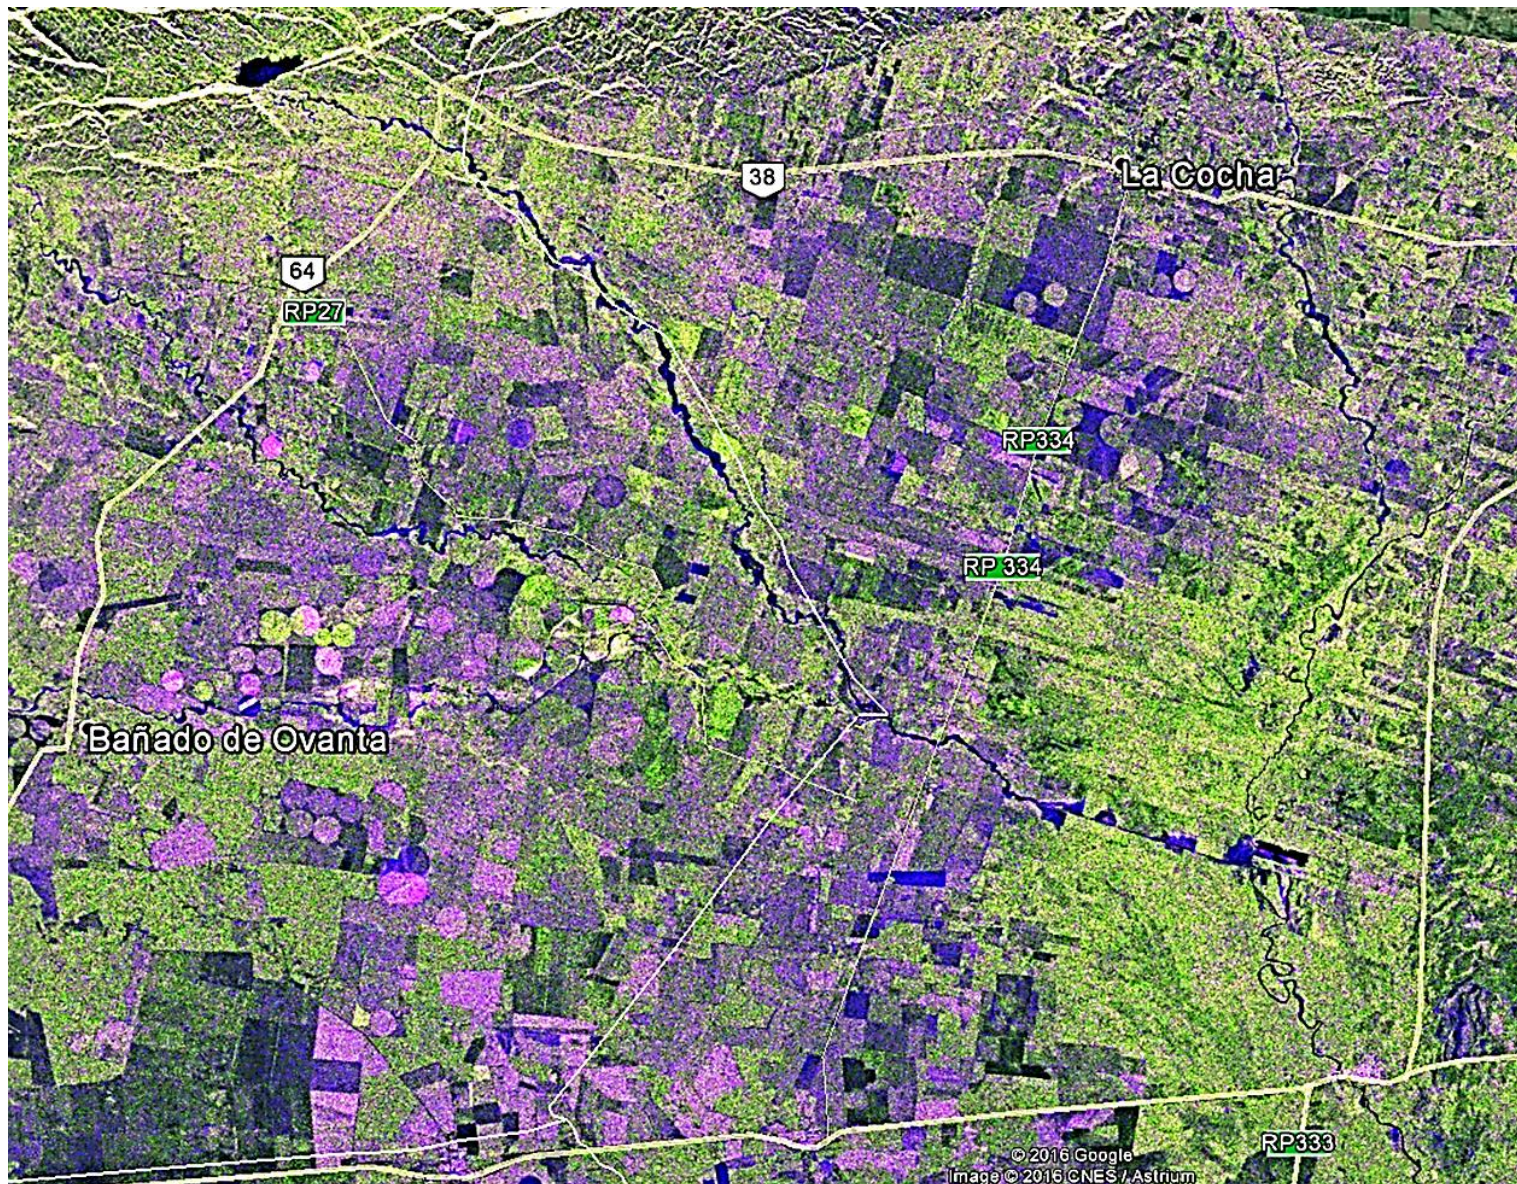
**IMAGEN 27** Imagen rasterizada 15 abril 2017. En azul se observan los sectores que ocuparon el agua suministrada por el ejército Argentino

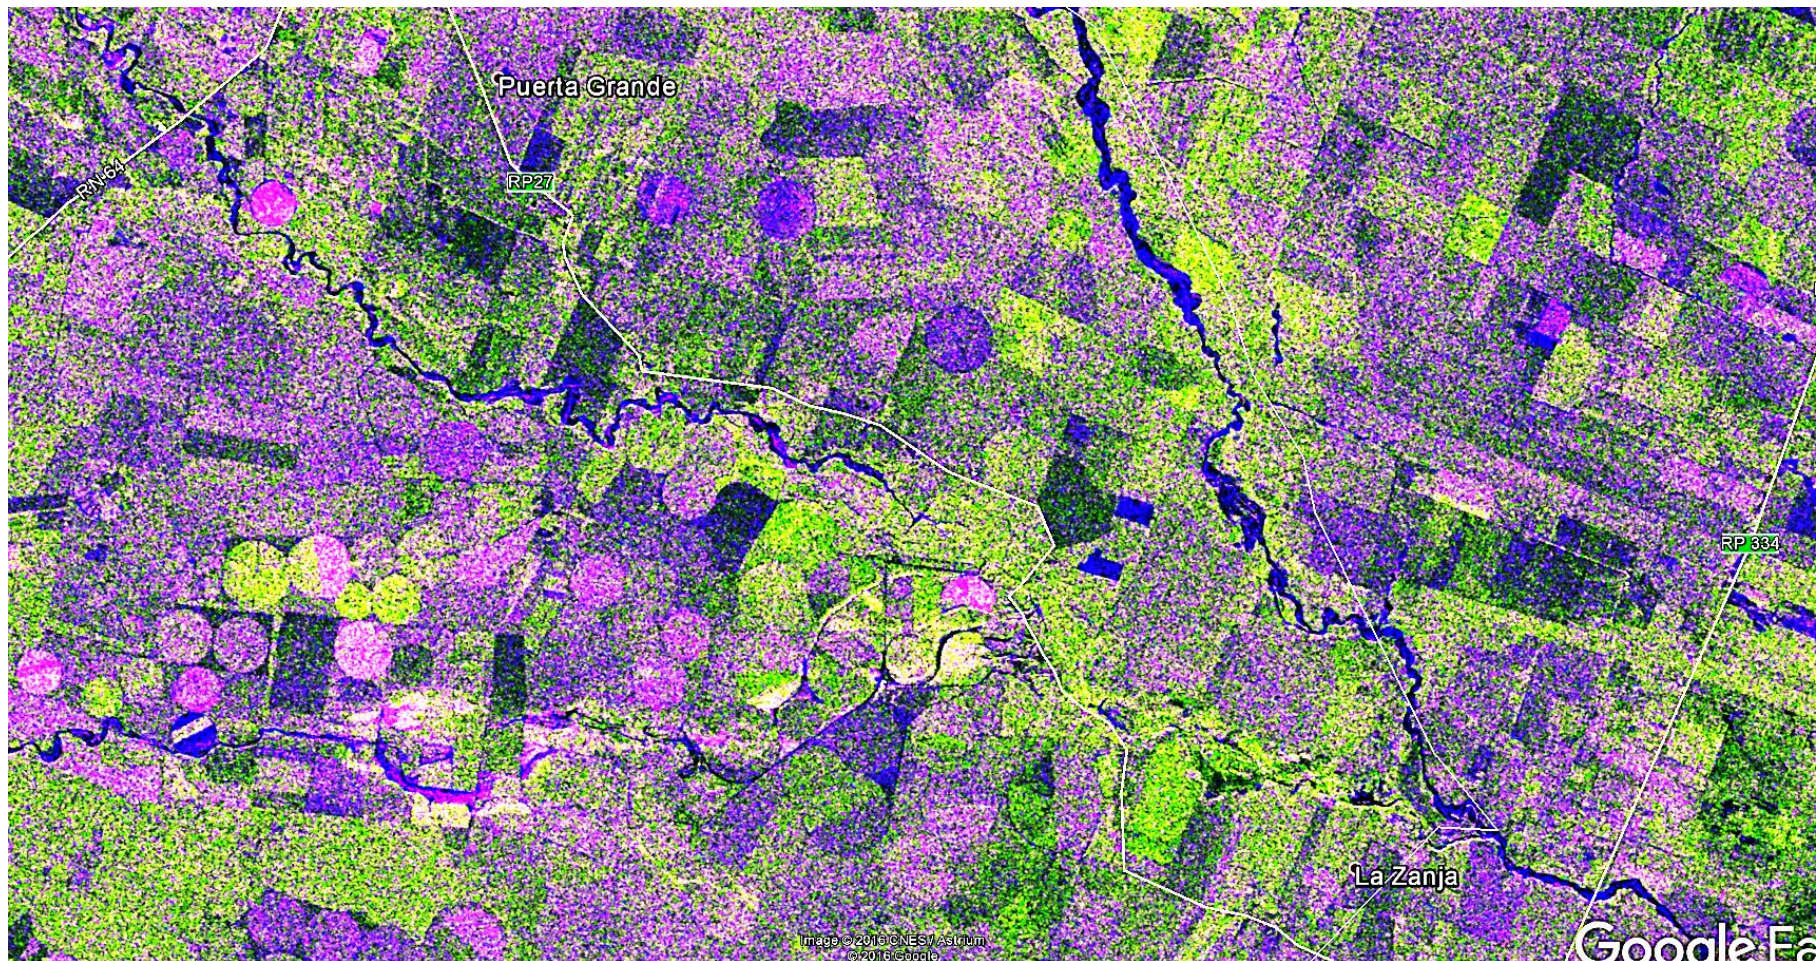
**IMAGEN 28** Imagen rasterizada 15 abril 2017. En azul se observan los sectores que ocuparon el agua con canalizaciones en zonas de riego por pivot del rio Ovanta y el Abra

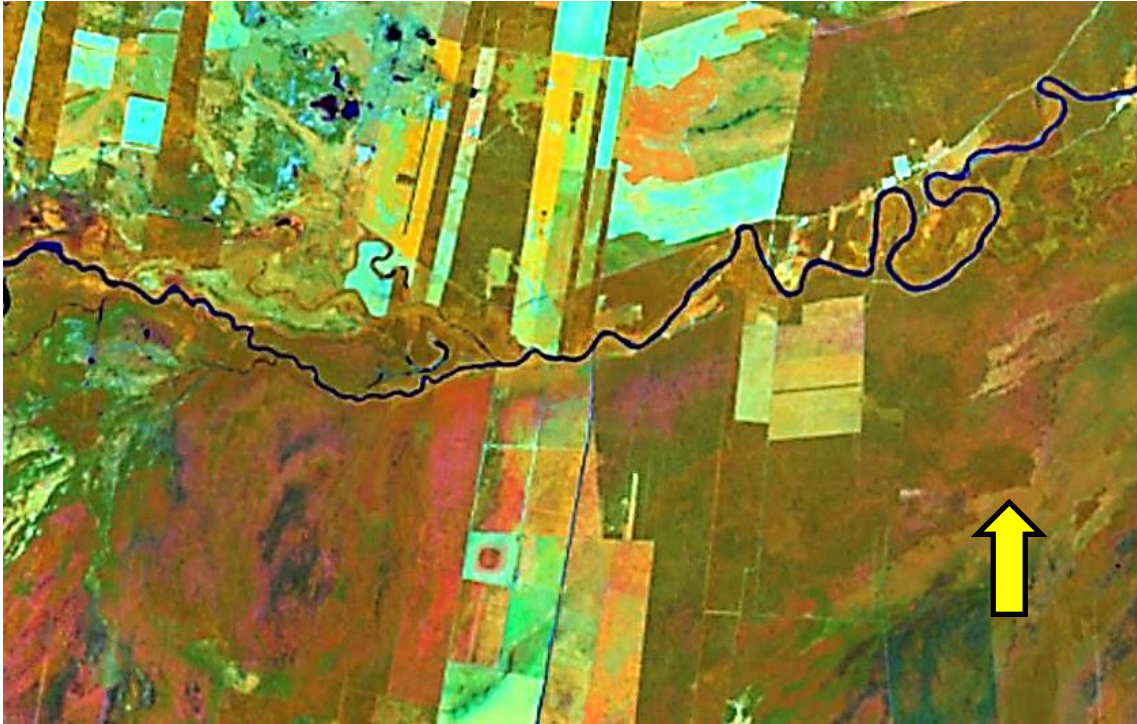
**IMAGEN 31-32** Comparativa de Imagenes lansat 8 28 de Febrero 2017 con la del 19 de Mayo 2017 donde se observa claramente influencia de la canalización del río San Francisco sobre el río Marapa. Genero un nuevo cauce del Marapa desplazándolo hacia el norte unos 500m. Un tramo de aproximadamente 500m hacia el oeste se relleno de material fino, el cauce canalizado del río San Francisco utilizo el antiguo cauce del Marapa, uniéndose aproximadamente 1,5km agua abajo. Se afecto y conformo un área inundada hacia el norte de aproximadamente 1300m de largo por un ancho variable de 150 a 300m.

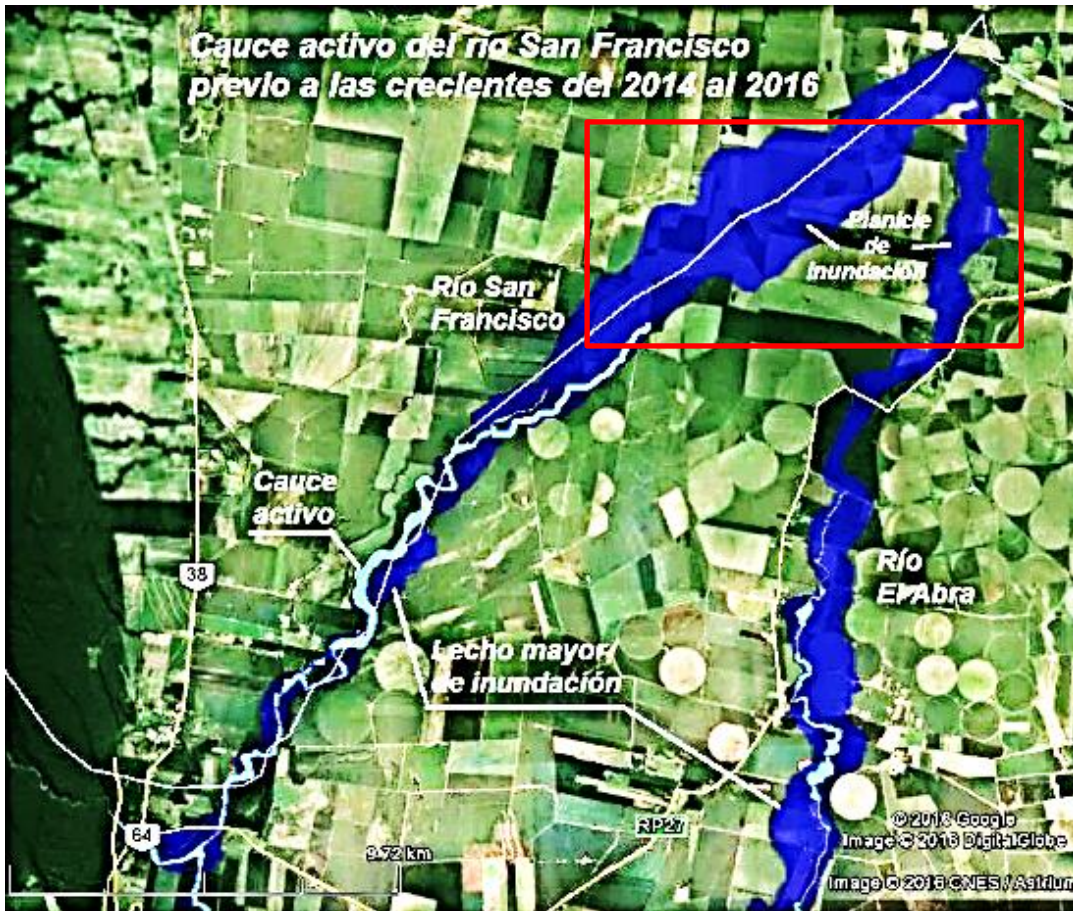
IMAGEN 34 Cauces activos con posibilidad de utilizar como áreas de detención temporaria de los ríos San Francisco y El Abra. Gobierno de Catamarca - Colegio de Geólogos

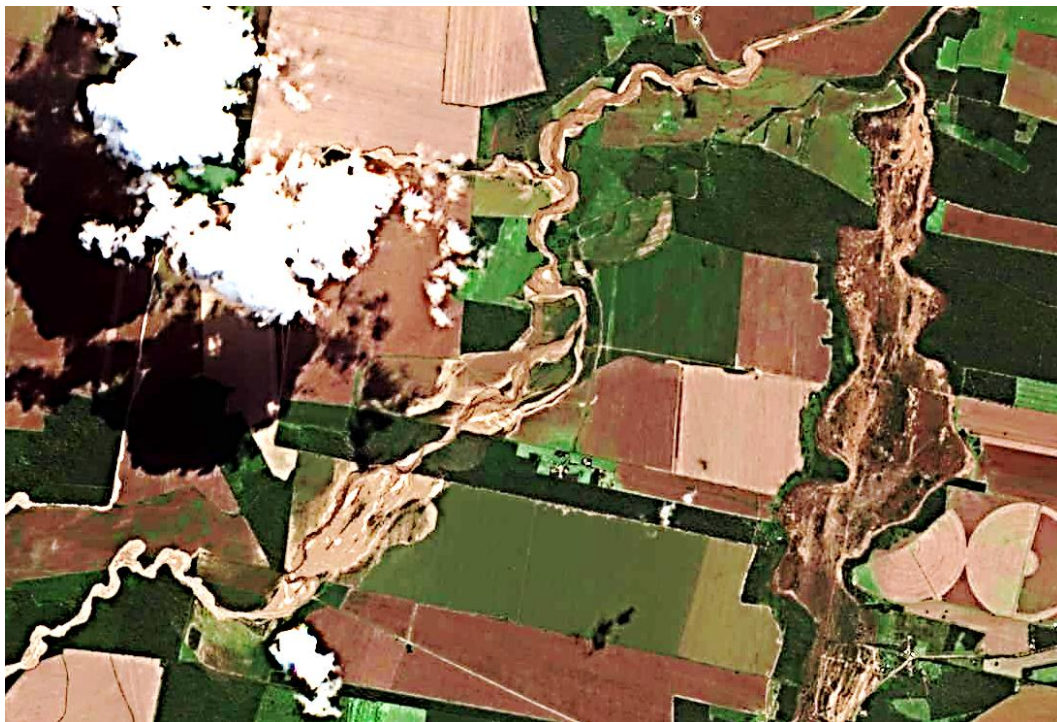
IMAGEN 35 Imagen Sentinel2 (agencia espacial europea del 12 de mayo de 2017. Situación actual de carcavamiento de ríos San Francisco y El Abra en el sector indicado en imagen anterior

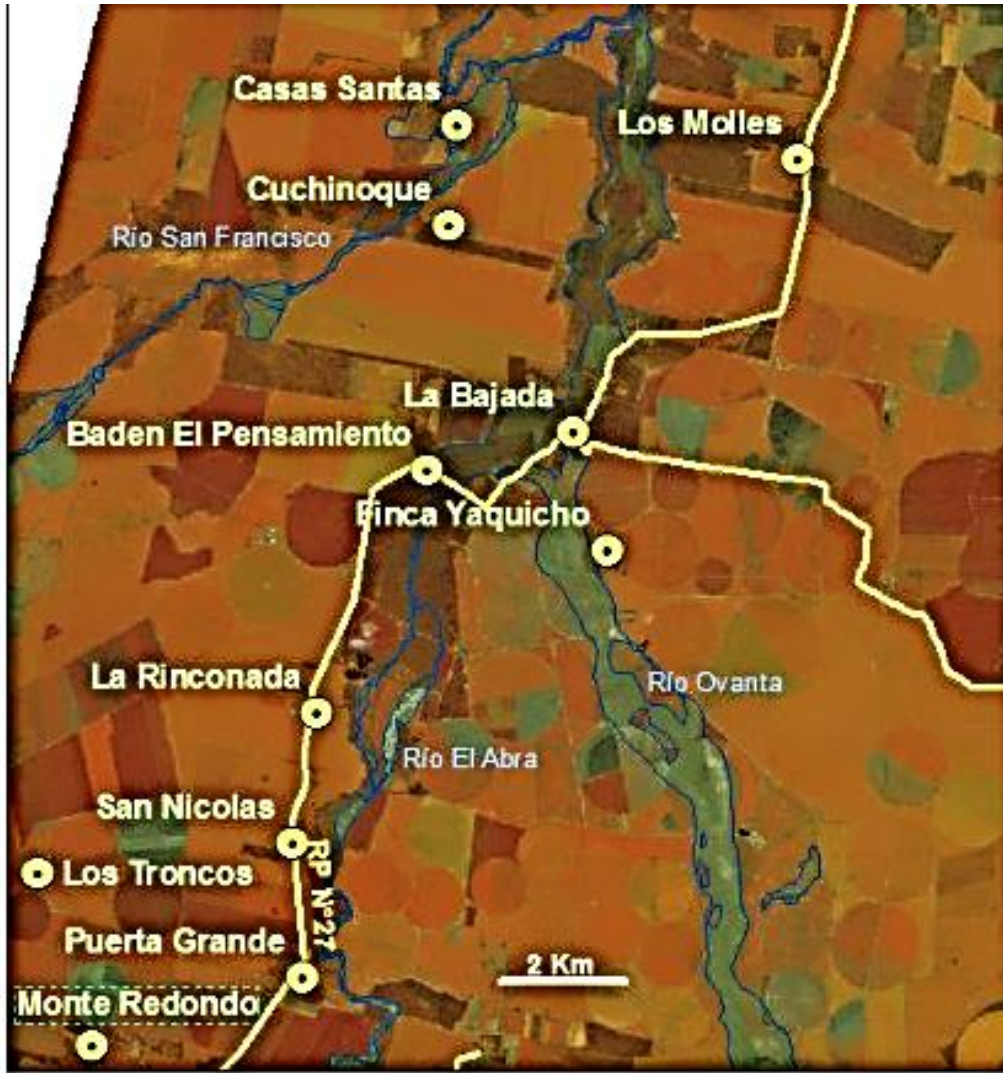
**Figura 19: Trazado del río El Abra sobre imagen satelital Rapid Eye de fecha 29/03/2015**

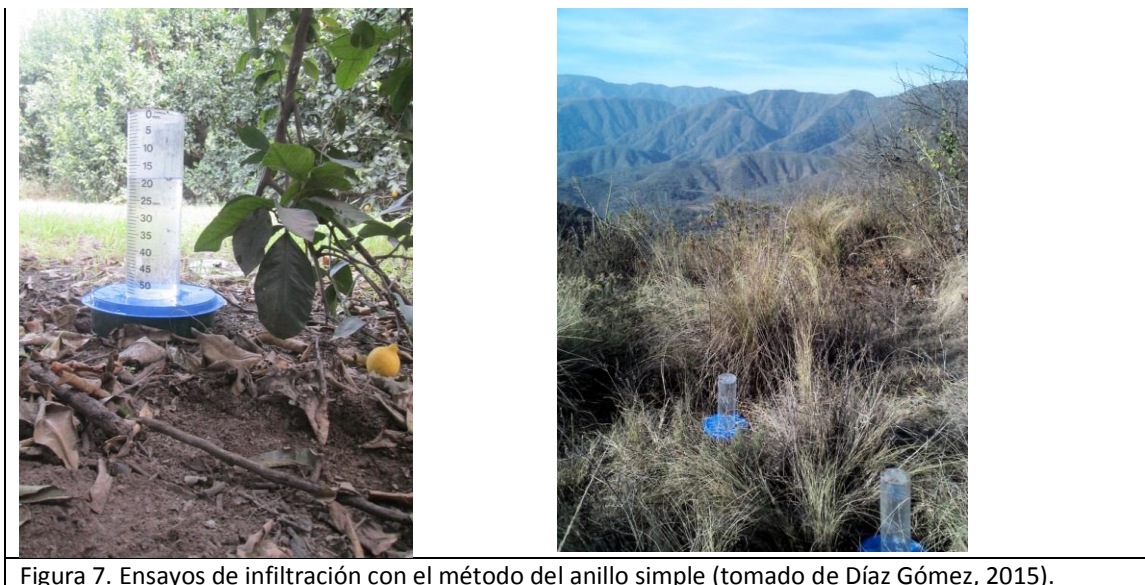
Figura 7. Ensayos de infiltración con el método del anillo simple (tomado de Díaz Gómez, 2015).

Díaz Gómez (2015) realizó ensayos de campo (anillo simple) en la cuenca del Marapa para medir las respuestas a la infiltración de acuerdo a las diferentes coberturas (figura 7):

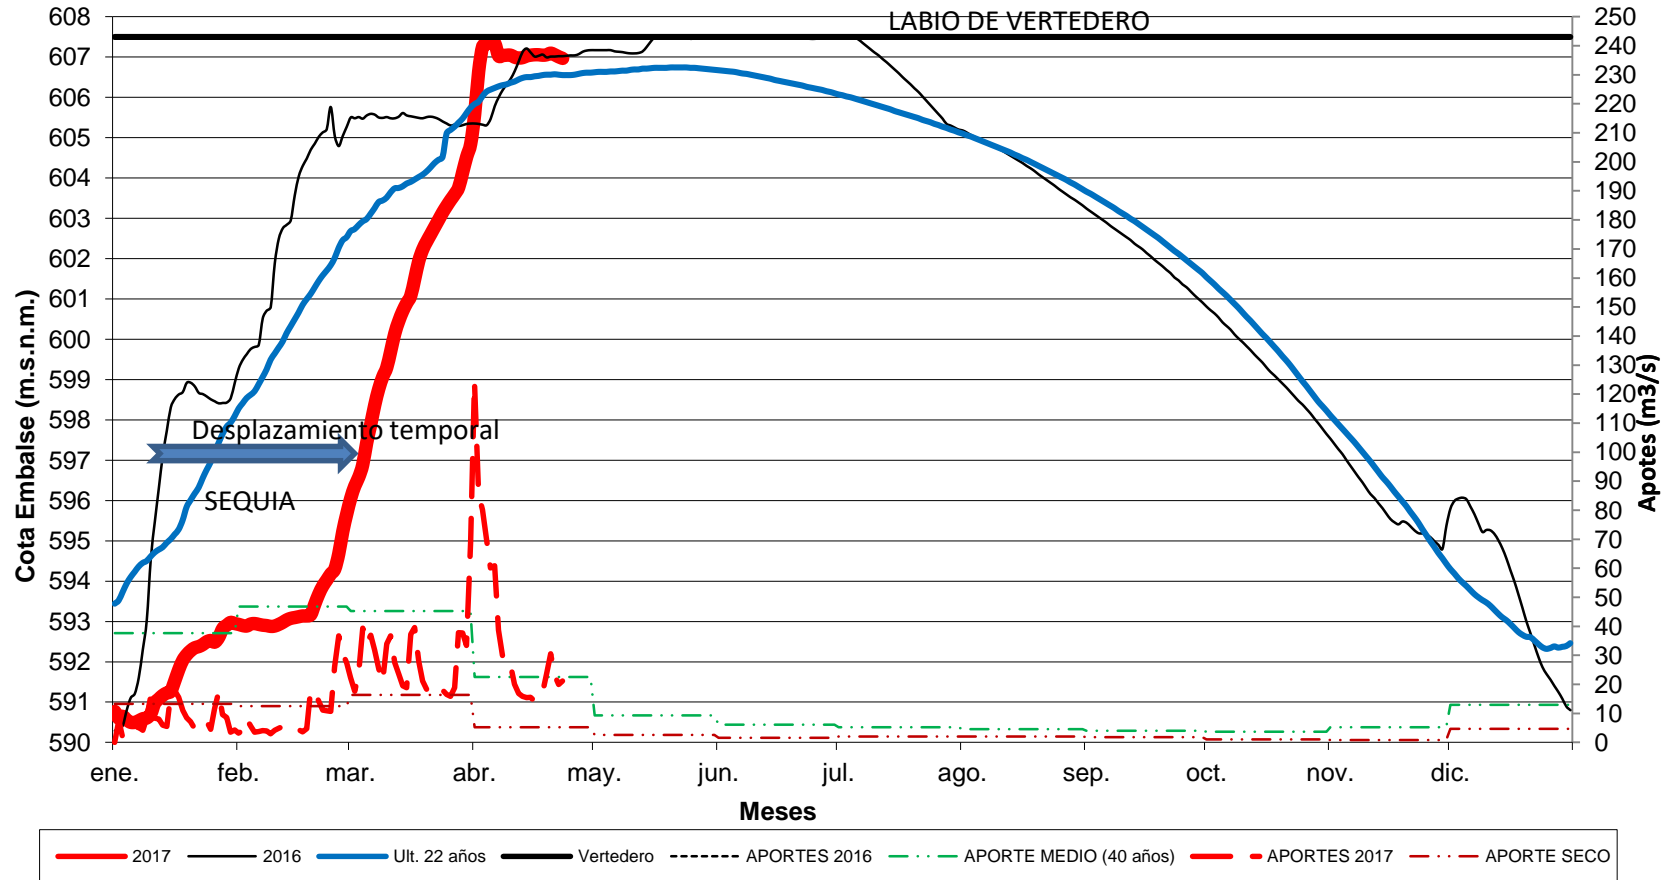
**HIDROELECTRICA TUCUMAN - COTAS NIVEL Y APORTES EMBALSE EL CADILLAL - AÑO 2017**

Gráfico 1: Se observa una marcada "sequía" en la cuenca de aporte en los meses de Enero y Febrero, tanto en la curva de nivel de embalse (rojo grueso) como en la línea de caudal de aporte (trazo fino rojo). Relativo al período 2016 (negro fino) como al promedio histórico (trazo azul).

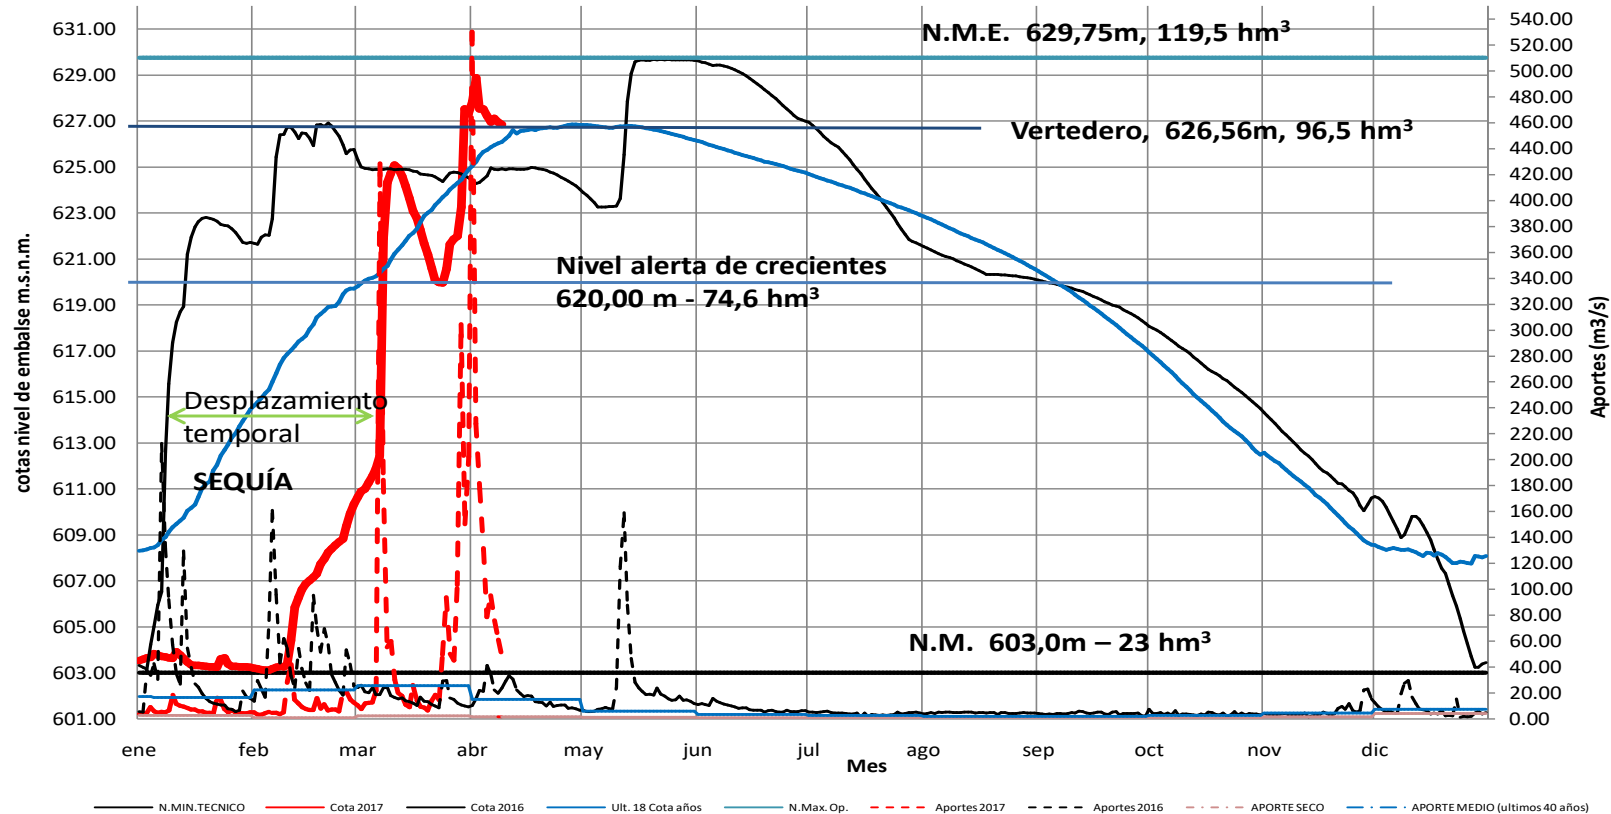
**Cotas y aportes Escaba - 2017**

Gráfico 2: Se observa una marcada "sequia" en la cuenca de aporte en los meses de Enero y parte de Febrero, tanto en la curva de nivel de embalse (rojo grueso) como en la línea de caudal de aporte (trazo fino rojo). Relativo al período 2016 (negro fino) como al promedio histórico (trazo azul). El 7 de Marzo es la primera lluvia importante en la Cuenca superior Chavarría-Singuil.

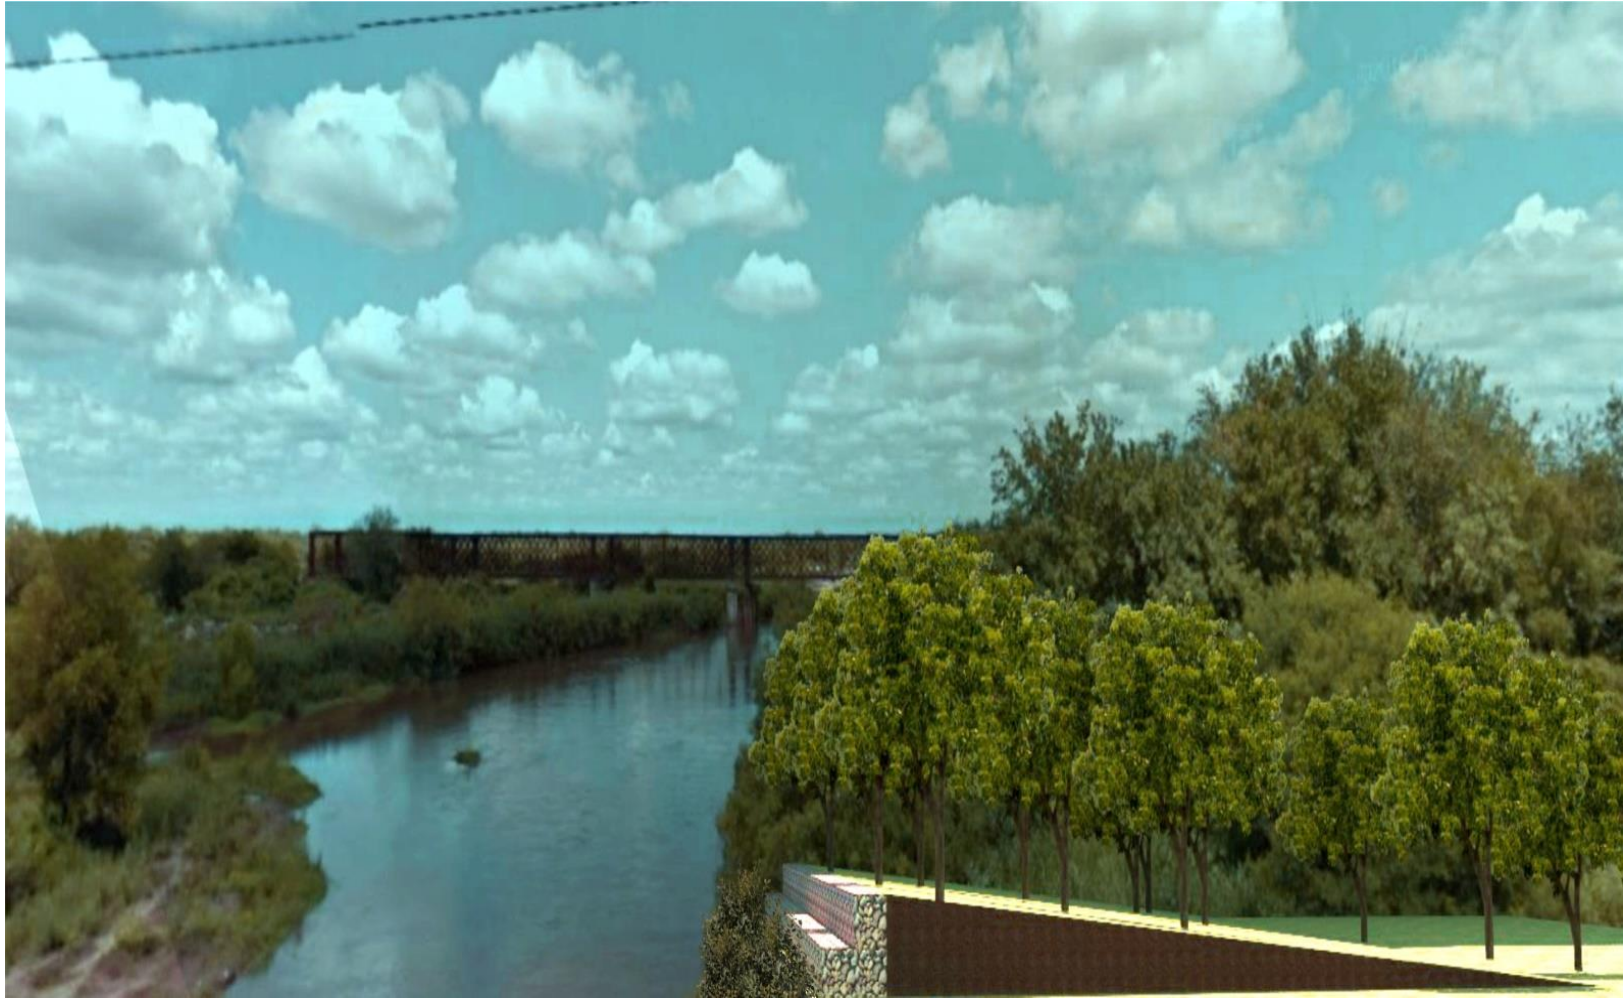
Sector de gaviones con arbolado en laderas

Esquema de gaviones con parques inundables en las márgenes del Río Marapa
