Archeo-rapport 246

Het archeologisch onderzoek in de watermolen van de abdij van Herkenrode

**Kessel-Lo, 2014
Studiebureau Archeologie bvba**

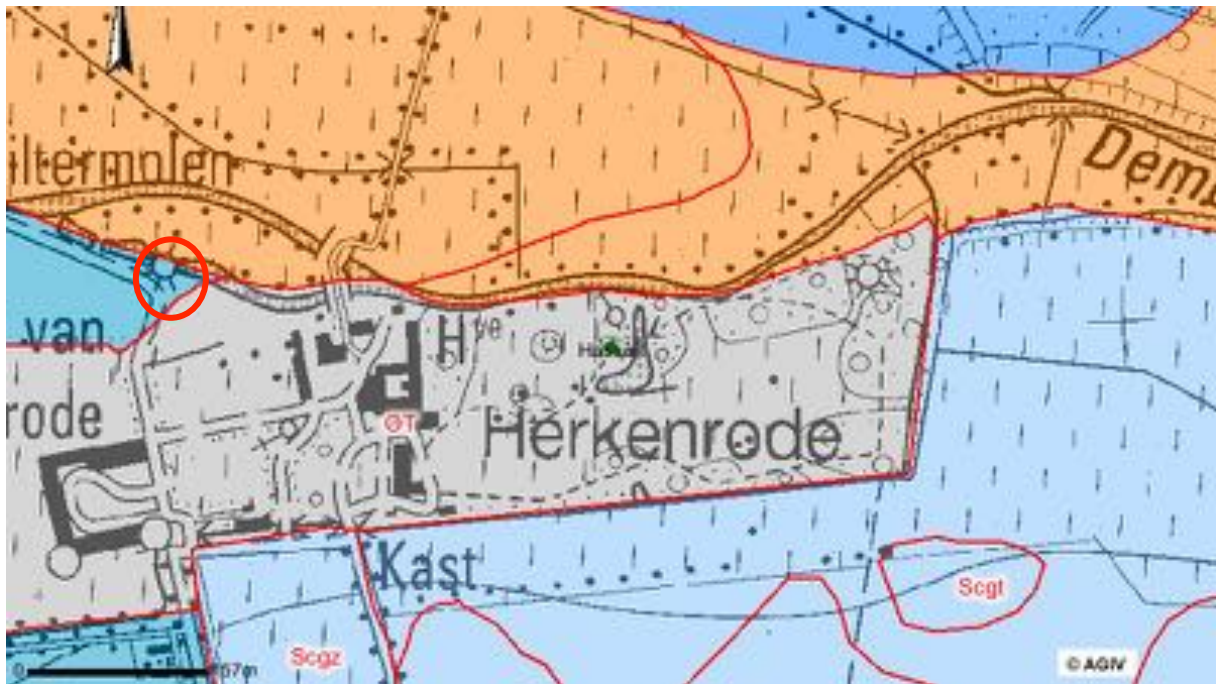
Fig. 1.4: Overzicht van het bodemlandschap⁴.

Op de bodemkaart ligt het projectgebied op een vergraven terrein (OT) (fig. 1.4). Door de aanwezigheid van de Demer net ten noorden van de abdij, hebben de omliggende gekarteerde

gronden een natte ondergrond. De podzol (.g) die in de omgeving gekarteerd werd, is bij archeologisch onderzoek in 2004-2005 sporadisch nog aangetroffen.

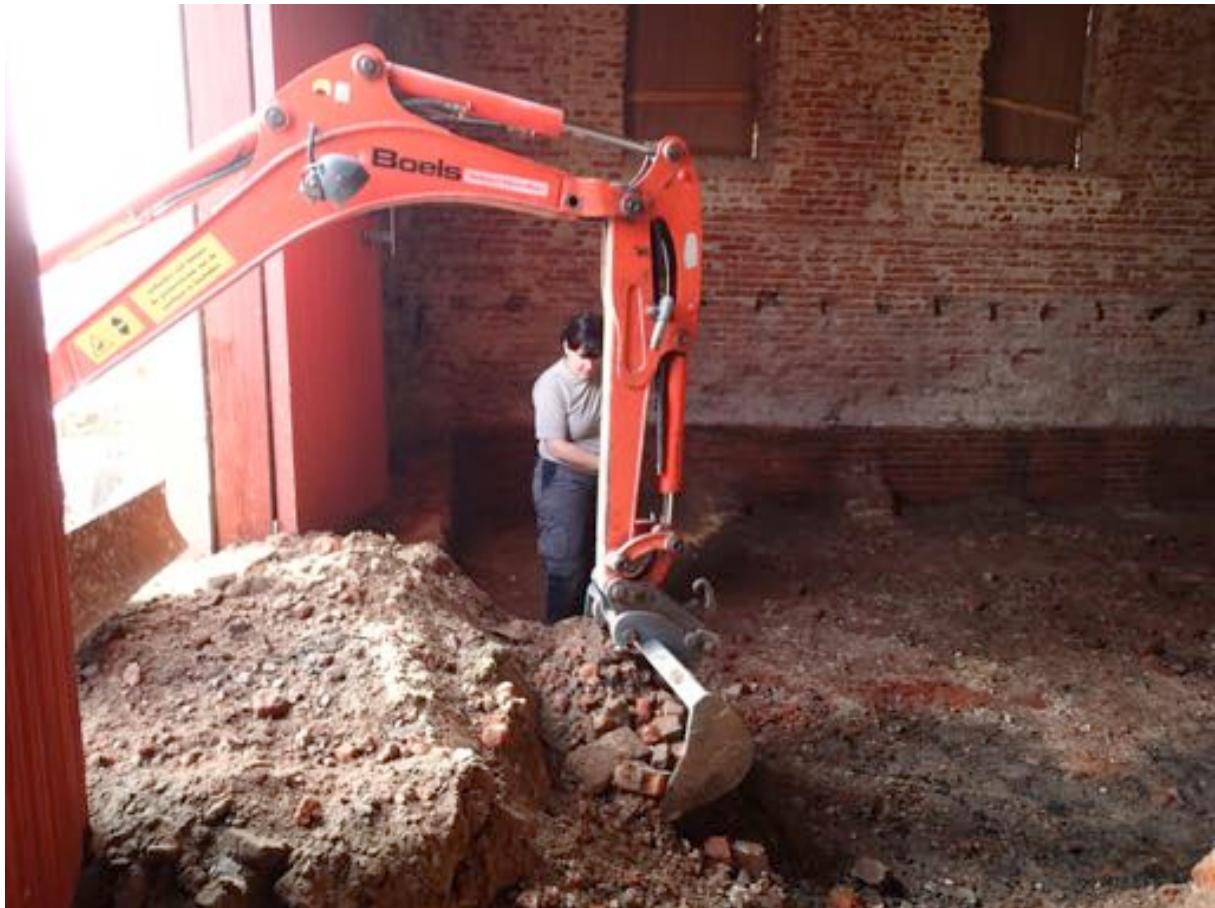
Fig. 2.1: Aanleg van vlak binnen de watermolen.

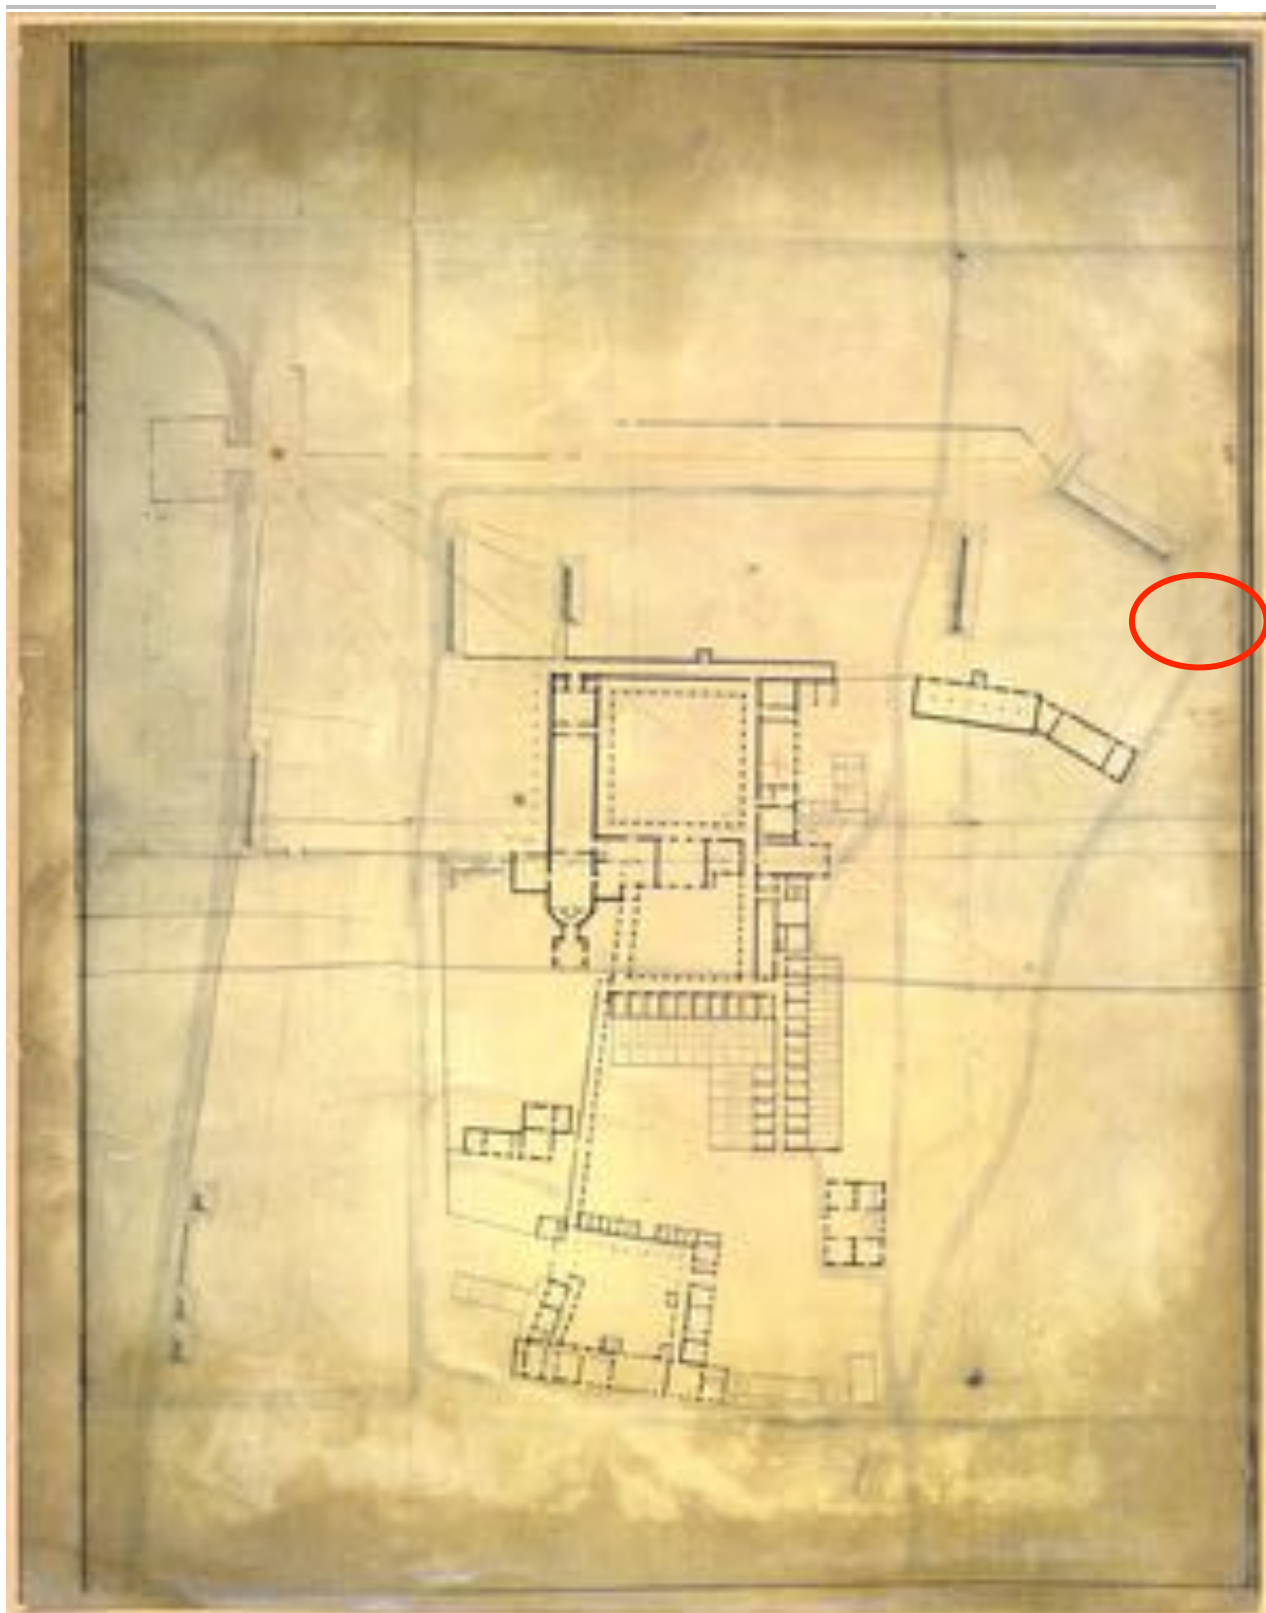
Fig. 3.5: Opmetingsplan van architect Dewez met aanduiding van het projectgebied (Foto PCCE).

²² Dewez deed een opmeting van de bestaande toestand van de gebouwen, om deze vervolgens gefaseerd af te breken en te vervangen door de nieuwbouw. Dit opmetingsplan is nu een goede bron om zowel het gebouwenareaal als de binnenindeling beter te kennen.

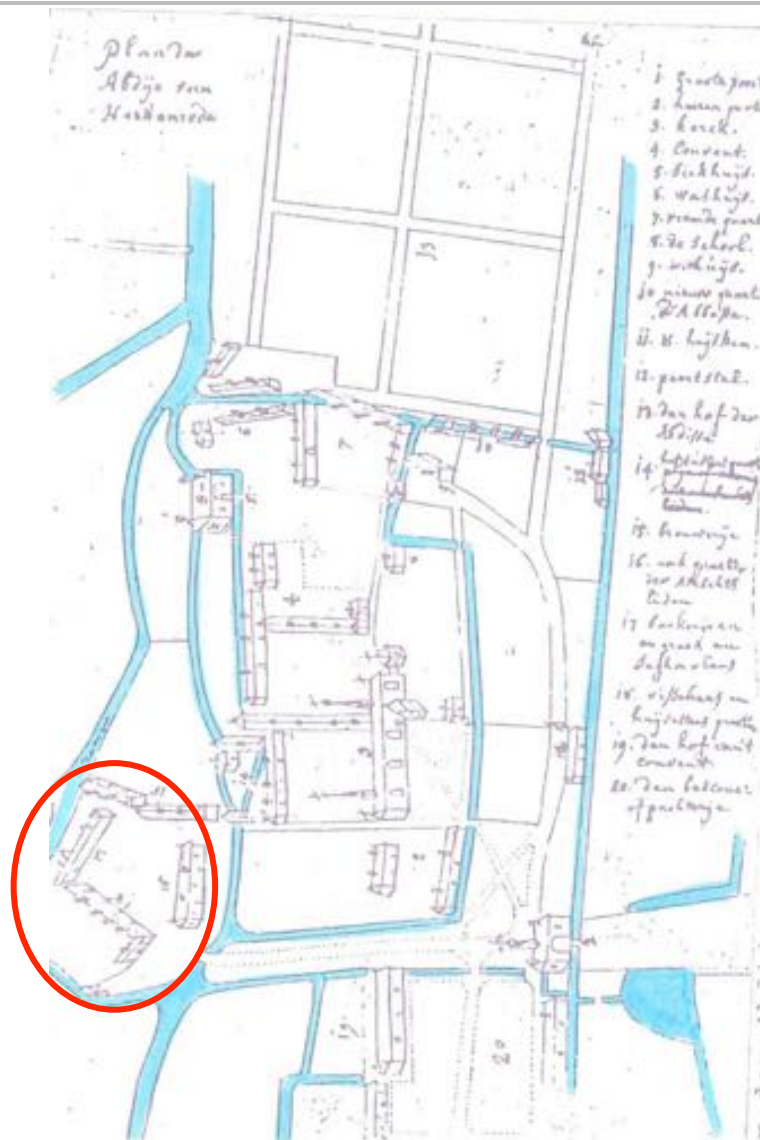
Fig. 3.6: Schets uit 1792 met aanduiding van de verschillende gebouwen en het grachtenstelsel.

Toen abdis Josephine de Gondrecourt (1791-1796) uiteindelijk verkozen was, kreeg ze al gauw af te rekenen met Franse Revolutionairen die in 1792 een eerste keer de Oostenrijkse Nederlanden en het Prinsbisdom Luik binnenvielen. Na enkele maanden werden deze vijandige troepen, die op nieuwjaarsdag 1793 een inventaris van de goederen waren komen maken, verdreven. De vrijheid was maar van korte duur, in de zomer van 1794 trokken de Fransen een tweede maal Herkenrode binnen. De zusters waren toen al gevlucht naar Ratingen (nabij Düsseldorf). Met een wet van 1 september 1796 werden alle kerkelijke instellingen afgeschaft en verwerd hun bezit tot 'nationaal domein'. Op 12 december van datzelfde jaar werden de zusters verplicht definitief hun eeuwenoude klooster te verlaten. Een kaart uit 1792 laat het bezit van de abdij, met aanduiding van de functie van de gebouwen, mooi zien (fig. 3.6).

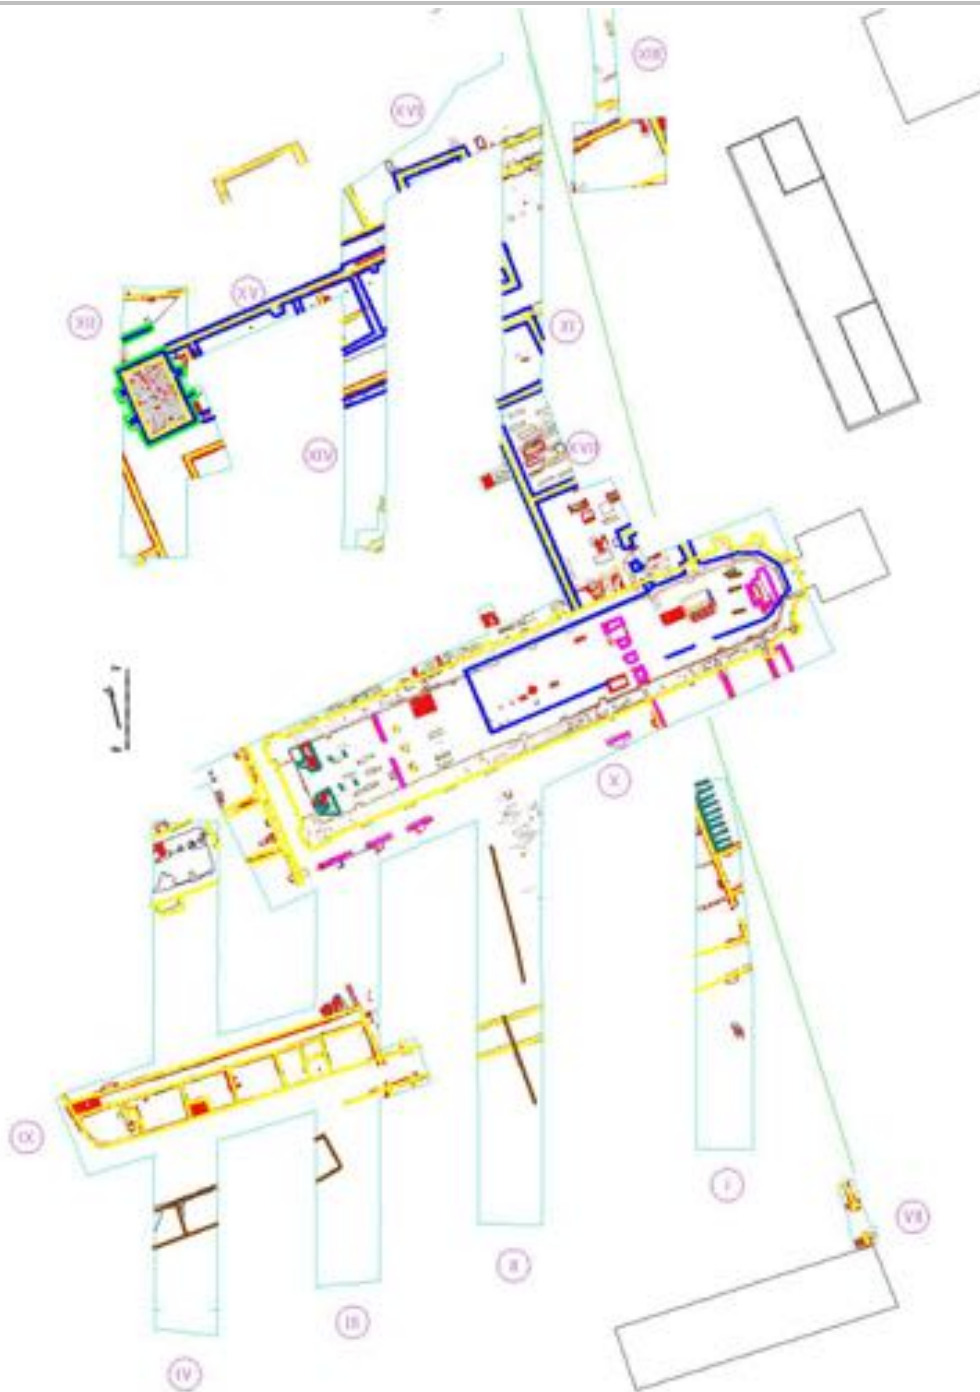
Figuur 3.7: Schematische voorstelling van de verschillende fasen:
Pre- of vroege abdijfase (midden 12^{de} eeuw): groen
Eerste abdijfase (113^{de}-15^{de} eeuw): blauw
Tweede abdijfase A (16^{de} eeuw): geel
Tweede abdijfase B (17^{de} eeuw): paars
Tweede abdijfase (18^{de} eeuw): appelblauw
Vervalfase (19^{de}-20^{ste} eeuw): bruin

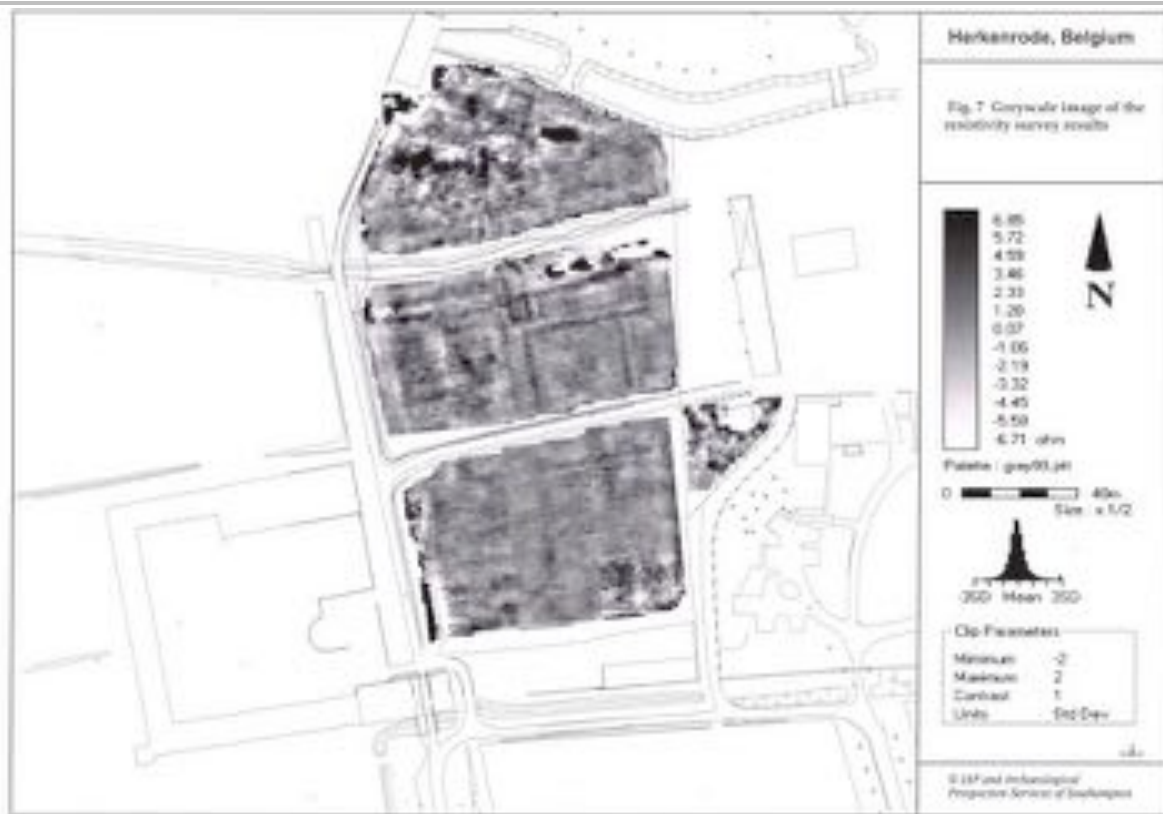
Fig. 3.8: De resultaten van het weerstandsonderzoek (Strutt 2003: fig 7).

Het archeologisch onderzoek wees uit dat vooral de veronderstellingen over r8 en r9 niet blijken te kloppen. Het zuidelijke transept bevond zich meer oostelijk, en de kerkabsis sloot mooi aan bij de nog bestaande kapel.

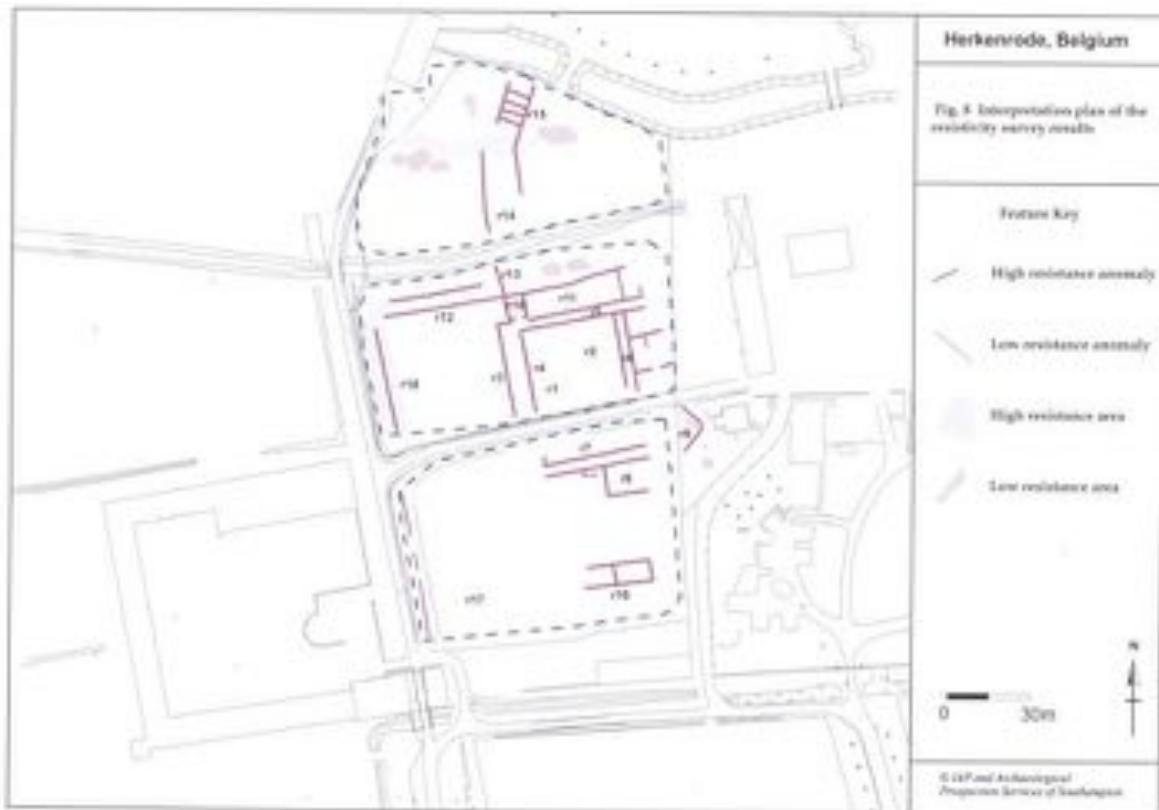
Fig. 3.9: De geïnterpreteerde resultaten van het weerstandsonderzoek (Strutt 2003: fig 8.)

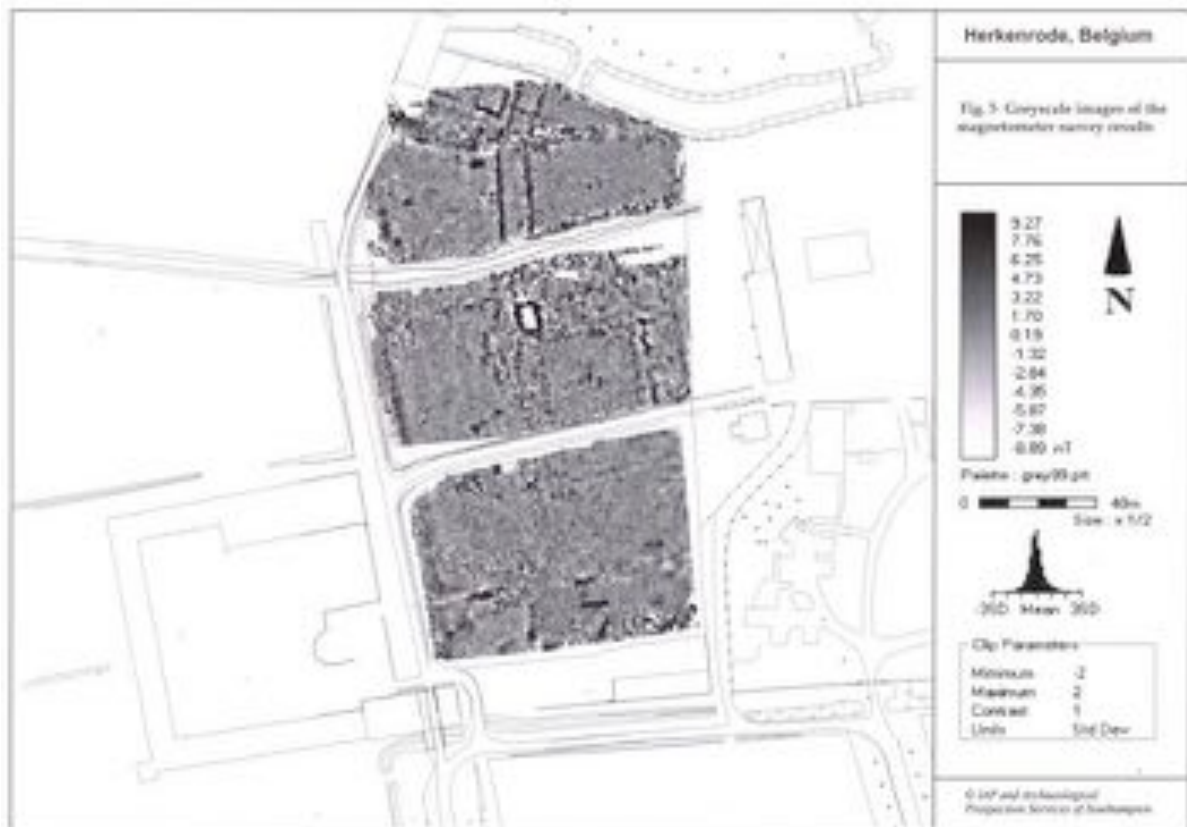
Fig. 3.10: De resultaten van het magnetisch onderzoek (Strutt 2003: fig. 5).

Ook met het magnetometrisch onderzoek werden een aantal duidelijke waarnemingen gedaan. De resultaten zijn te zien op fig 3.10. Op deze figuur zijn het kloosterpand en aanliggende kamers goed waar te nemen. Maar vooral in de industriële zone zijn de waarnemingen zeer helder.

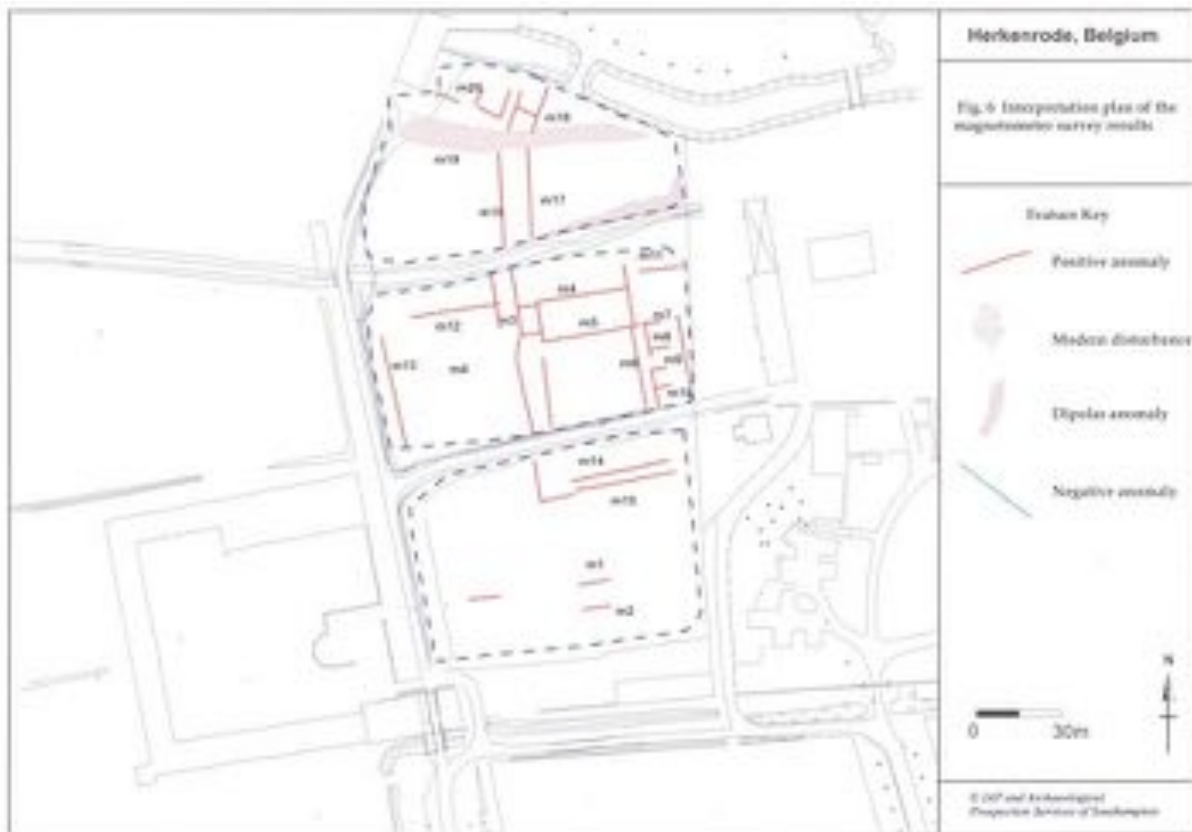
Fig. 3.11: De geïnterpreteerde resultaten van het magnetisch onderzoek (Strutt 2003: fig. 6).

Ondanks andere suggesties van de uitvoerders van het geofysisch onderzoek, blijken de sporen m1, m2, m11, m12 en m13 resten te zijn van het grachtenstelsel op de site.

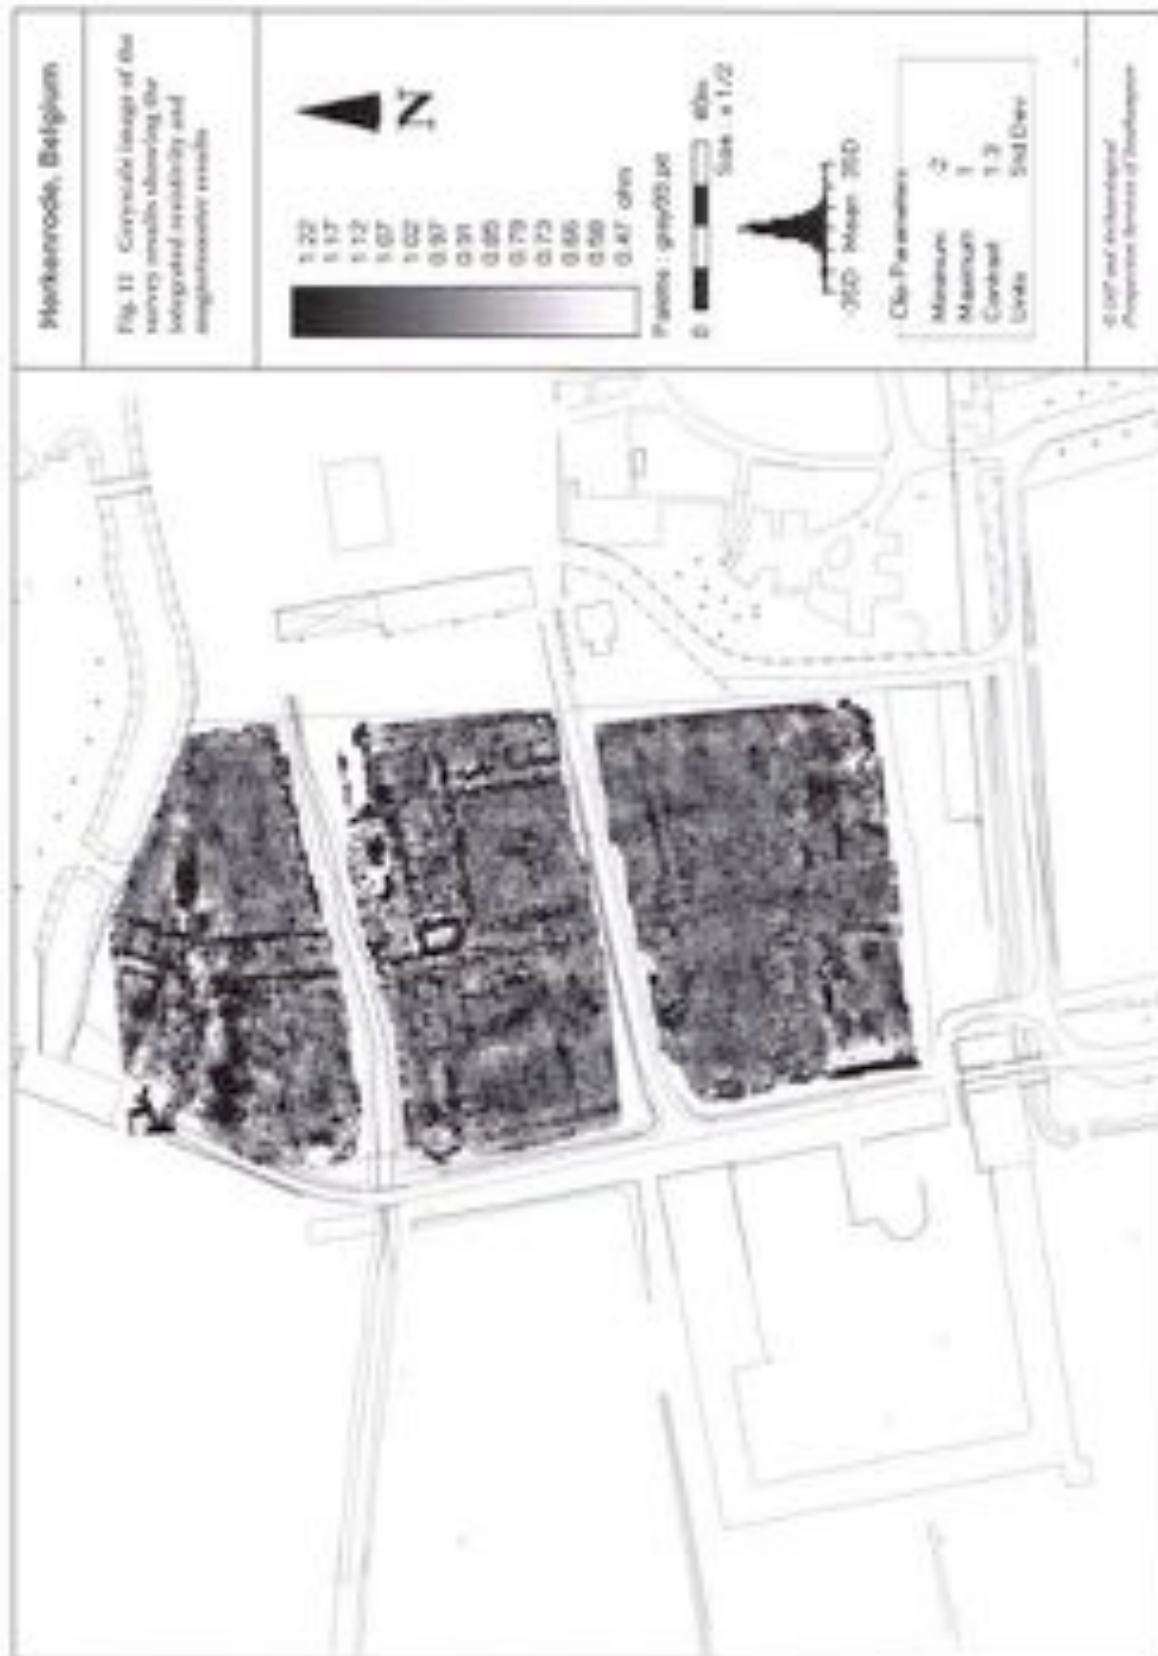
Fig. 3.12: De gecombineerde resultaten van het weerstands- en magnetisch onderzoek (Strutt 2003: fig. 11).

Ook de muurresten in de industriële zone komen duidelijk naar voren. Ondanks het feit dat hier geen archeologisch onderzoek werd uitgevoerd, kan aangenomen worden dat het hier voornamelijk om gebouwen in ijzerzandsteen gaat.

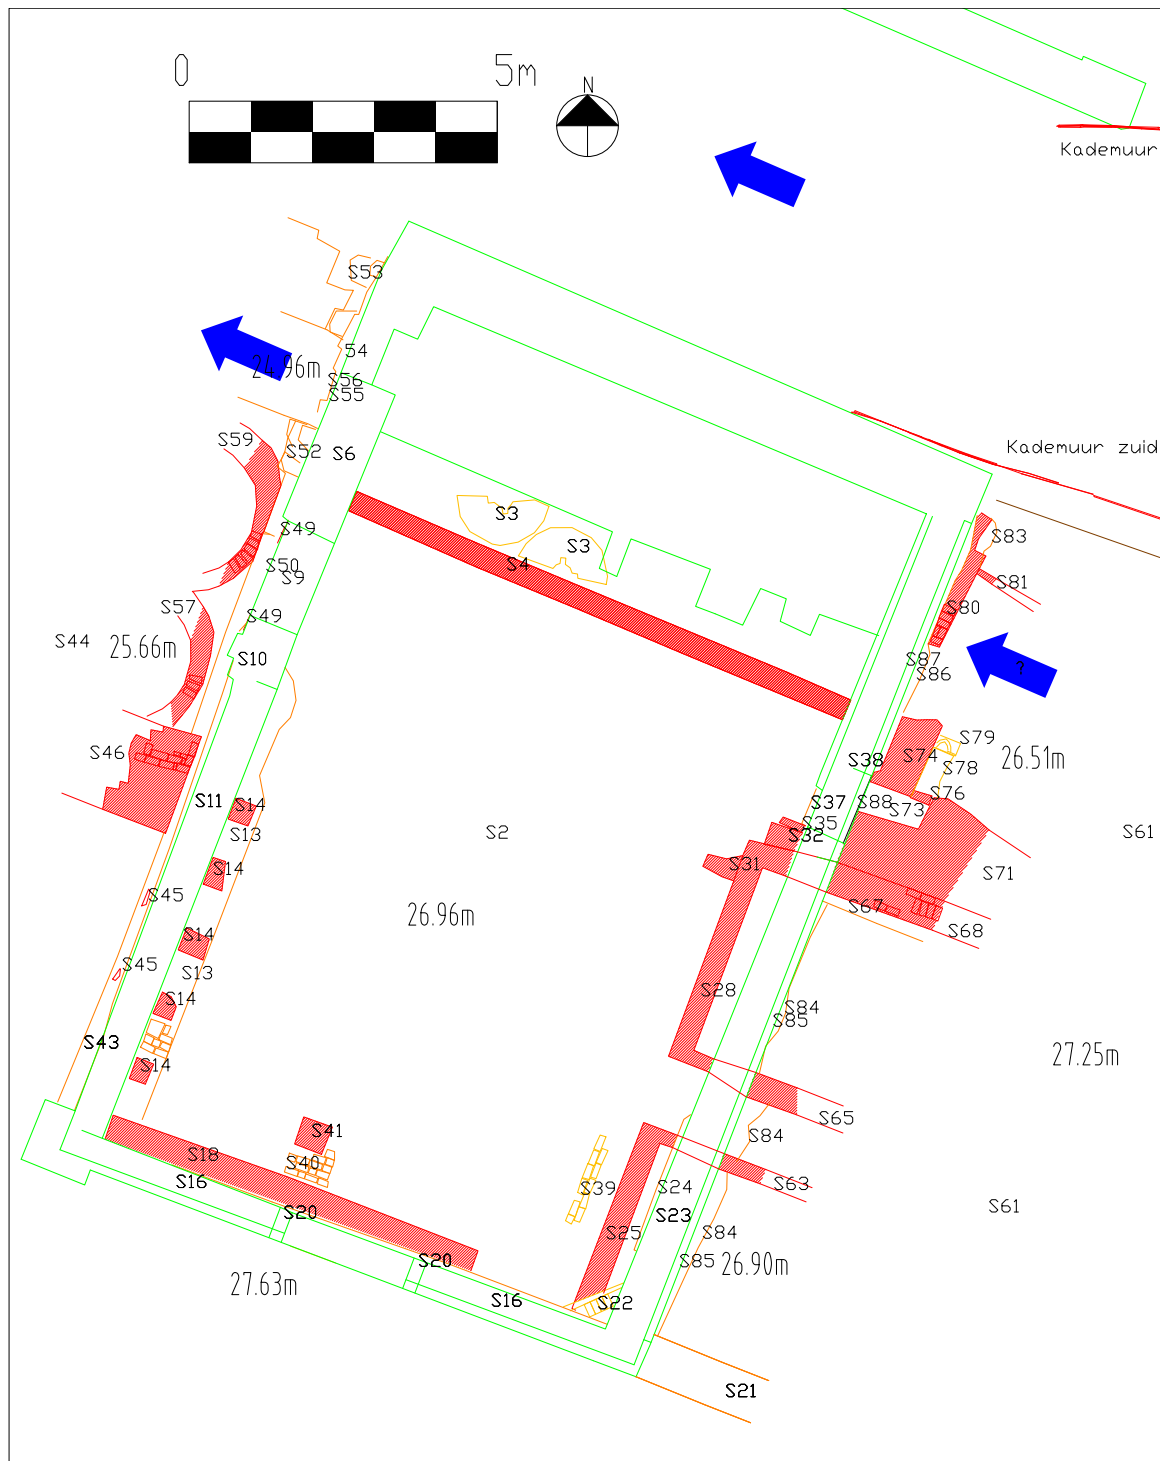
Fig. 4.2: Allesporenkaart.

Binnen de watermolen situeerde zich onder de bestaande vloer (S1 en 22) een puinlaag (S2) die een aantal resten van oudere bouwfases en van voorgaande gebouwen bedekte (fig. 4.2). Van enkele muurresten (S4, S14 en S18) kan gesteld worden dat ze direct gelinkt zijn aan een recentere fase van de huidige watermolen. S4 betreft een bakstenen dwarsmuur, achteraan het gebouw. In het opgaande muurwerk (S6 en S38), boven het vloerniveau, werd geen bouwnaad of resten van aansluiting in het bezetsel (S7) aangetroffen.

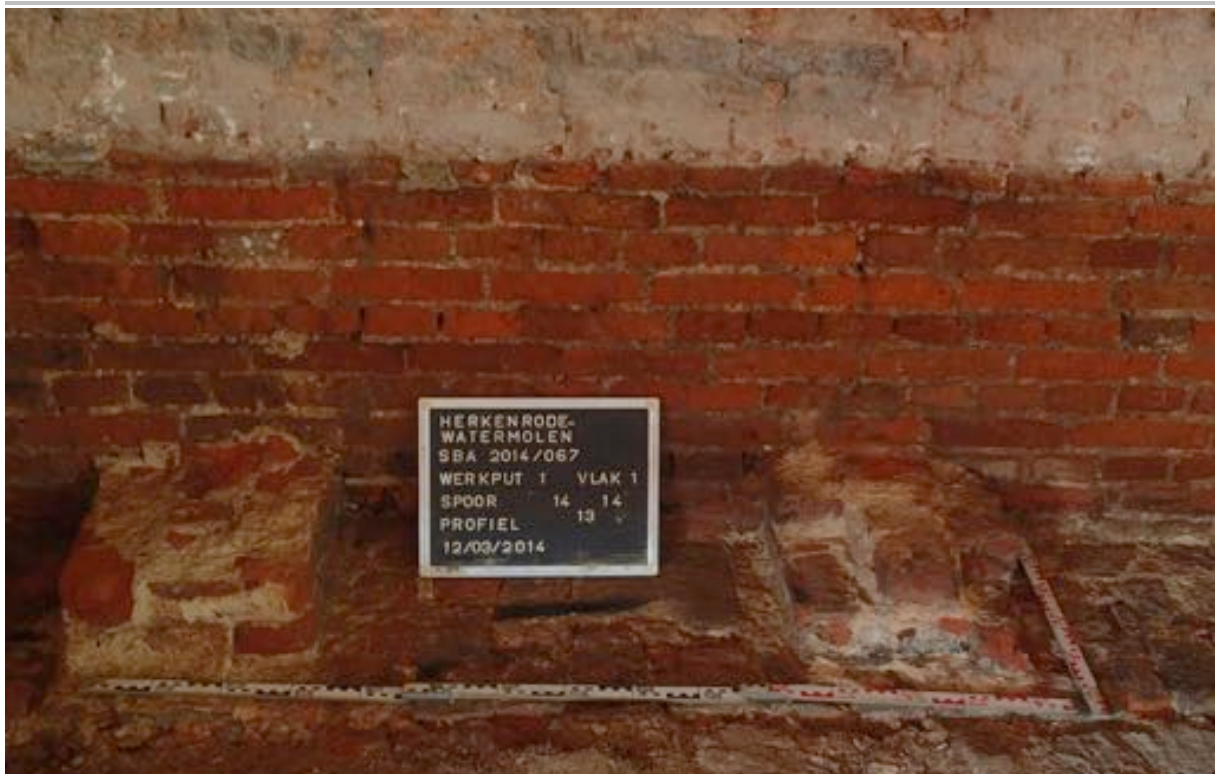
Fig. 4.3: Bakstenen sokkeltjes (S14) op een fundering (S13) tegen de bestaande muur (S11).

S14 (fig. 4.3) betreft een reeks kleine bakstenen sokkeltjes op een doorlopende fundering (S13). De sokkeltjes en de fundering zijn duidelijk tegen de bestaande muur (S11) gebouwd. Zoals op een oude foto te zien is, bevond zich in deze zone een smal, verhoogd platform (fig. 4.4).

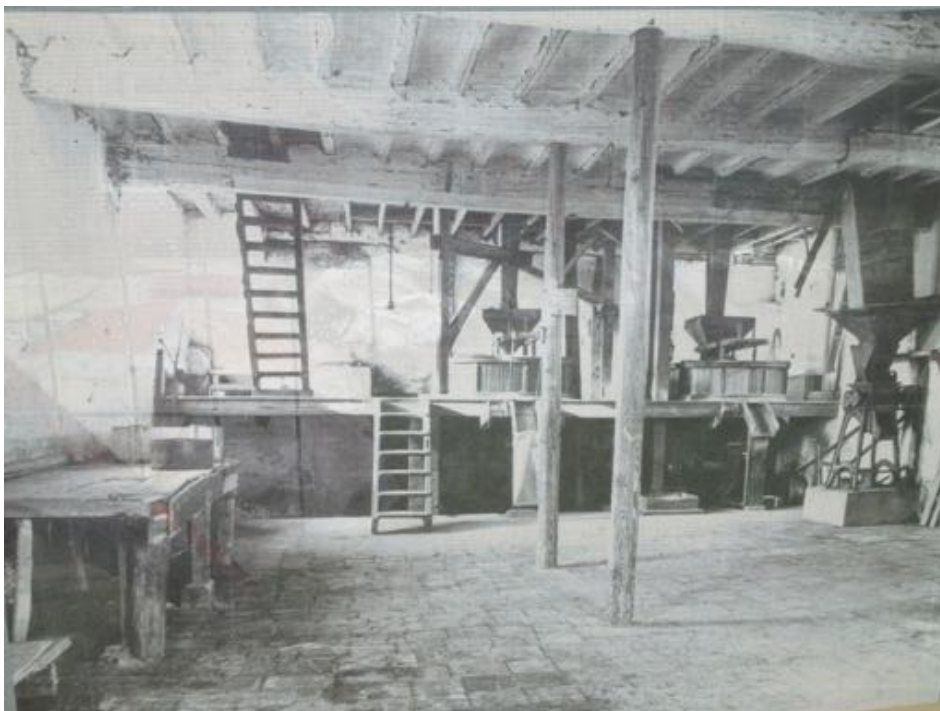
Fig. 4.4: Zicht op de binnenkant van de huidige molen met links het verhoogde platform.

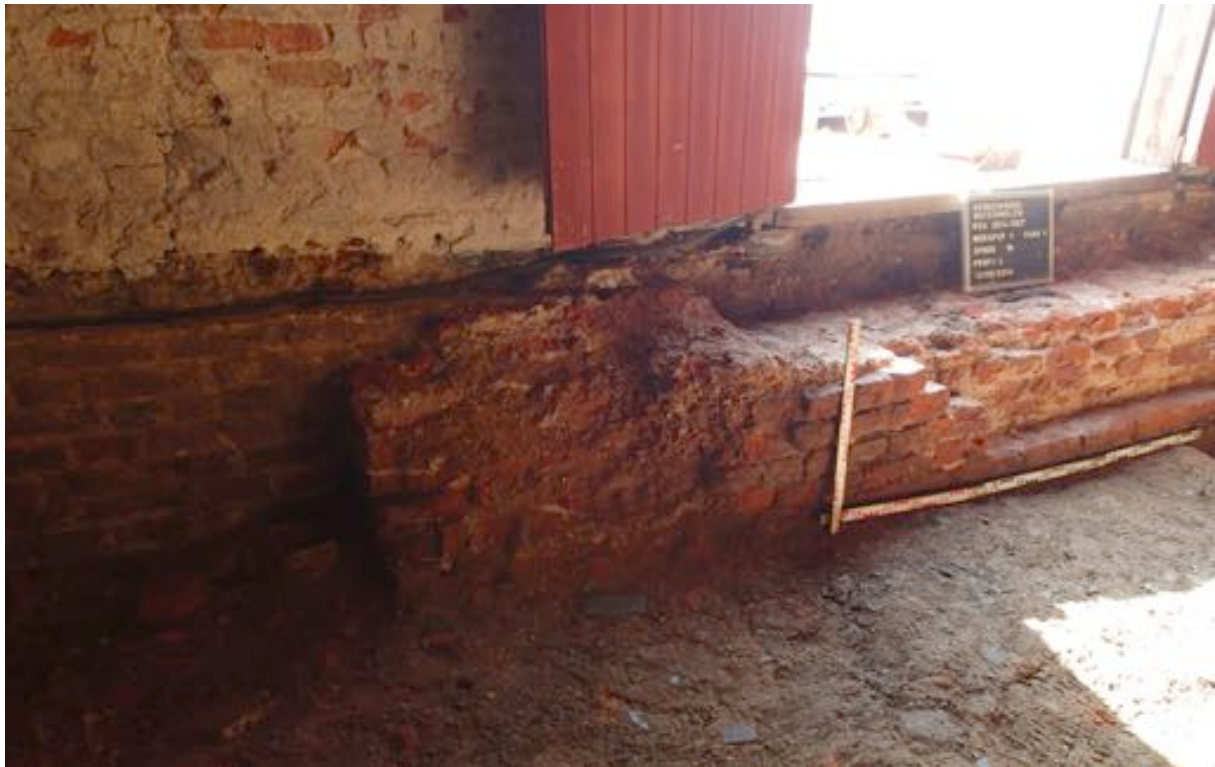
Fig. 4.2: S18, met een abrupt einde, voor de fundering (S21) van de zuidelijke muur (S16).

De noordelijke zijde van S11 draagt duidelijk de sporen van verbouwingen via een aantal bouwnaden. De noordelijke zijde van S23 bevat daarentegen slechts één bouwnaad met S38. Beide lijken te wijzen op een uitbreiding naar het zuiden.

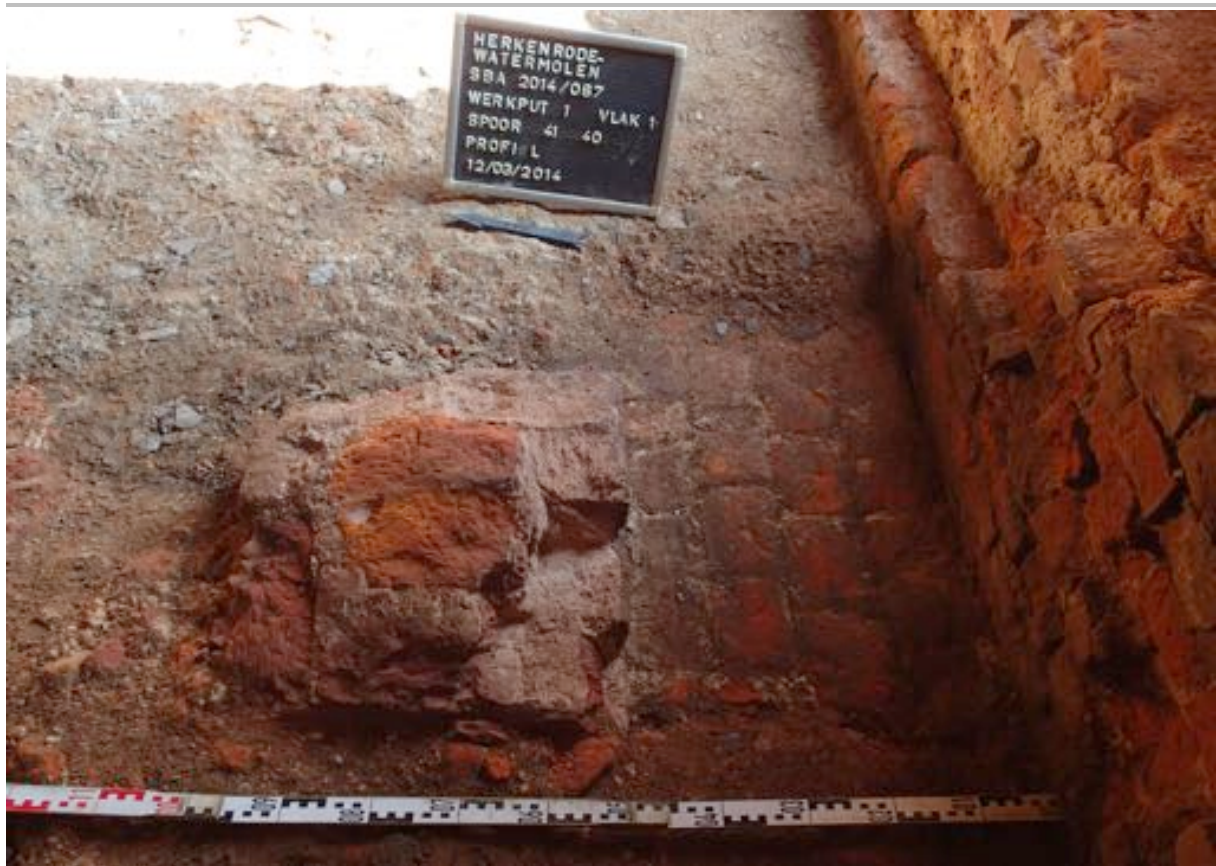
Fig. 4.3: Sokkeltje (S41) met mogelijke fundering (S40).

Een omvangrijk element dat werd aangetroffen is een in twee gebroken molensteen (S3) die in de puinvulling (S2) werd verwerkt en zich situeert tussen S4 en het bestaande muurtje aan het raderwerk. Uitstekende delen van dit bestaand muurtje zijn zelfs rechtstreeks op de molensteen gebouwd. Een laatste element zijn twee korte rijen van een bakstenen vloertje zonder mortel (S39), dat duidelijk in situ aanwezig is en een vloerniveau kan zijn. Het situeert zich op dezelfde hoogte als de fundering van de sokkeltjes (S13 en S40) waardoor het kan zijn dat dit S13 en S40 ook dienst deden als vloerniveau.

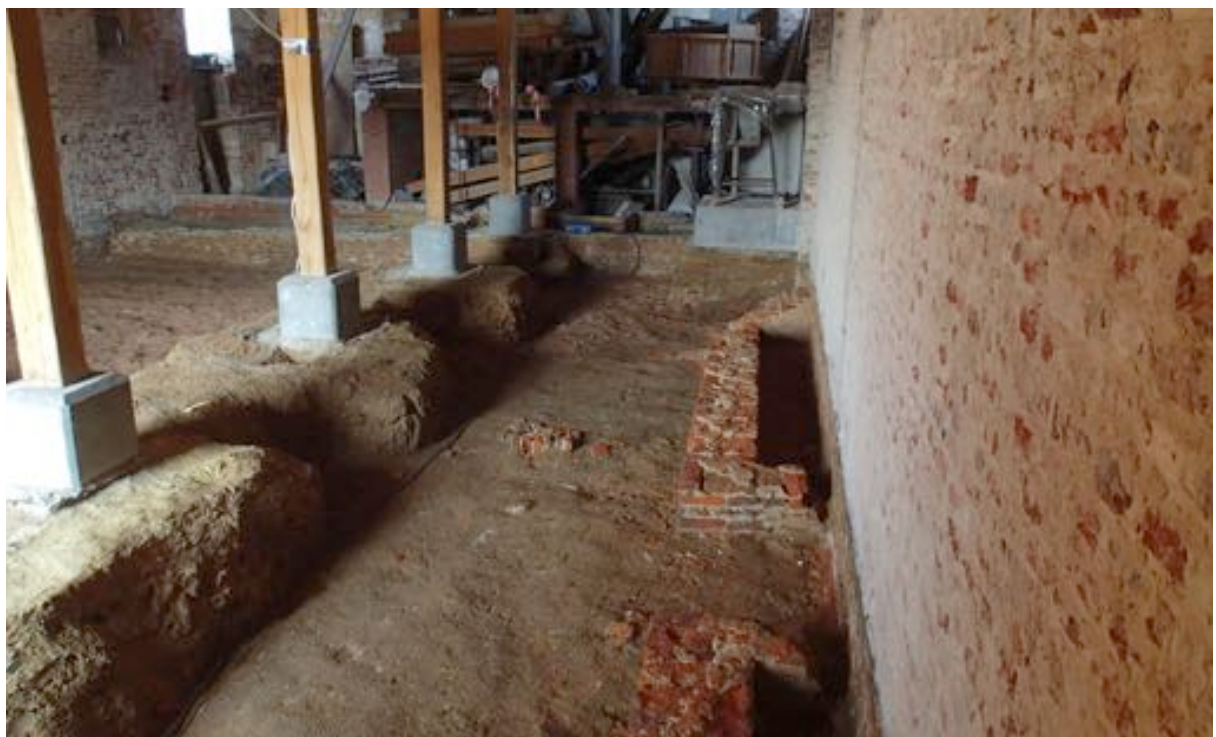
Fig. 4.4: S25 (op de voorgrond) en S28 zijn duidelijk doorbroken door de oostelijke muur (S23 en S24).

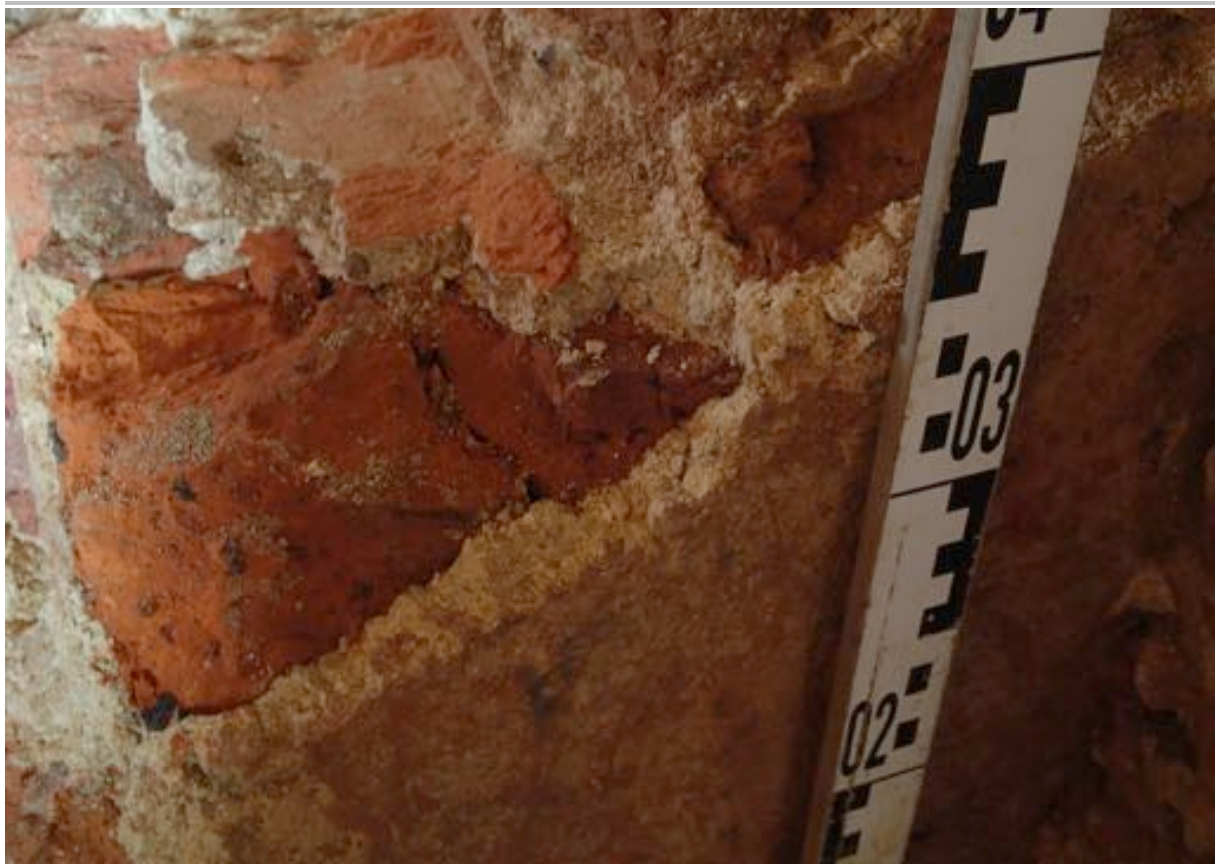
Fig. 4.5: Detail van het bezetsel (S30) tegen de binnenkant van S28.

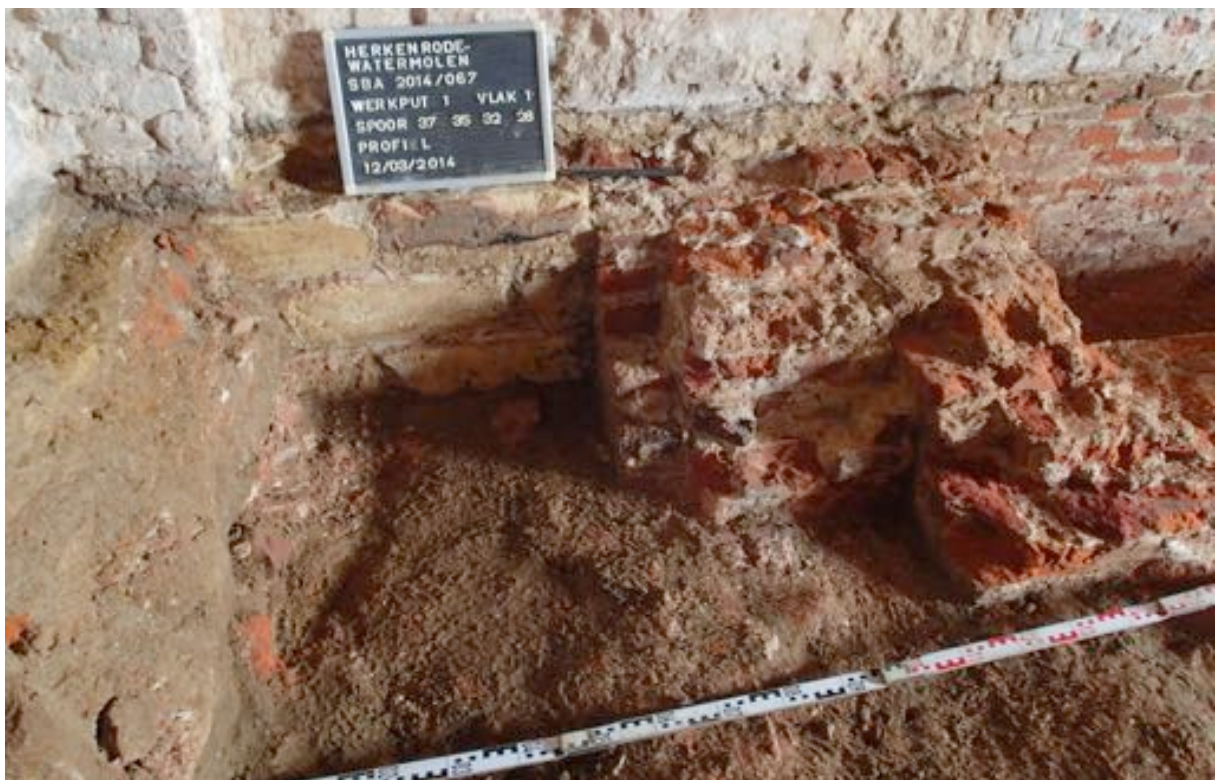
Fig. 4.6: Muurtjes (S35 en S32) gebouwd tegen S28.

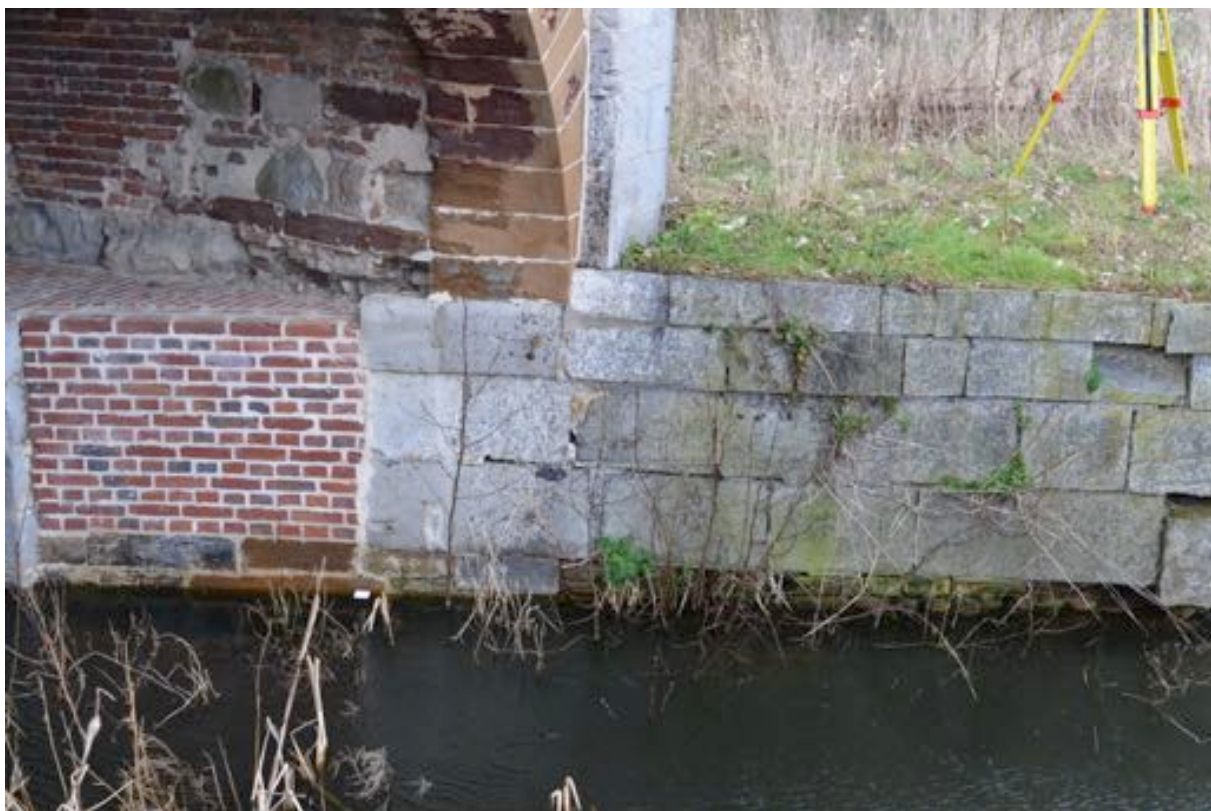
Fig. 4.7: Noordelijke muur aan de Demer met het oorspronkelijke waterniveau.
