Archeo-rapport 246

Het archeologisch onderzoek in de watermolen van de abdij van Herkenrode

**Kessel-Lo, 2014
Studiebureau Archeologie bvba**

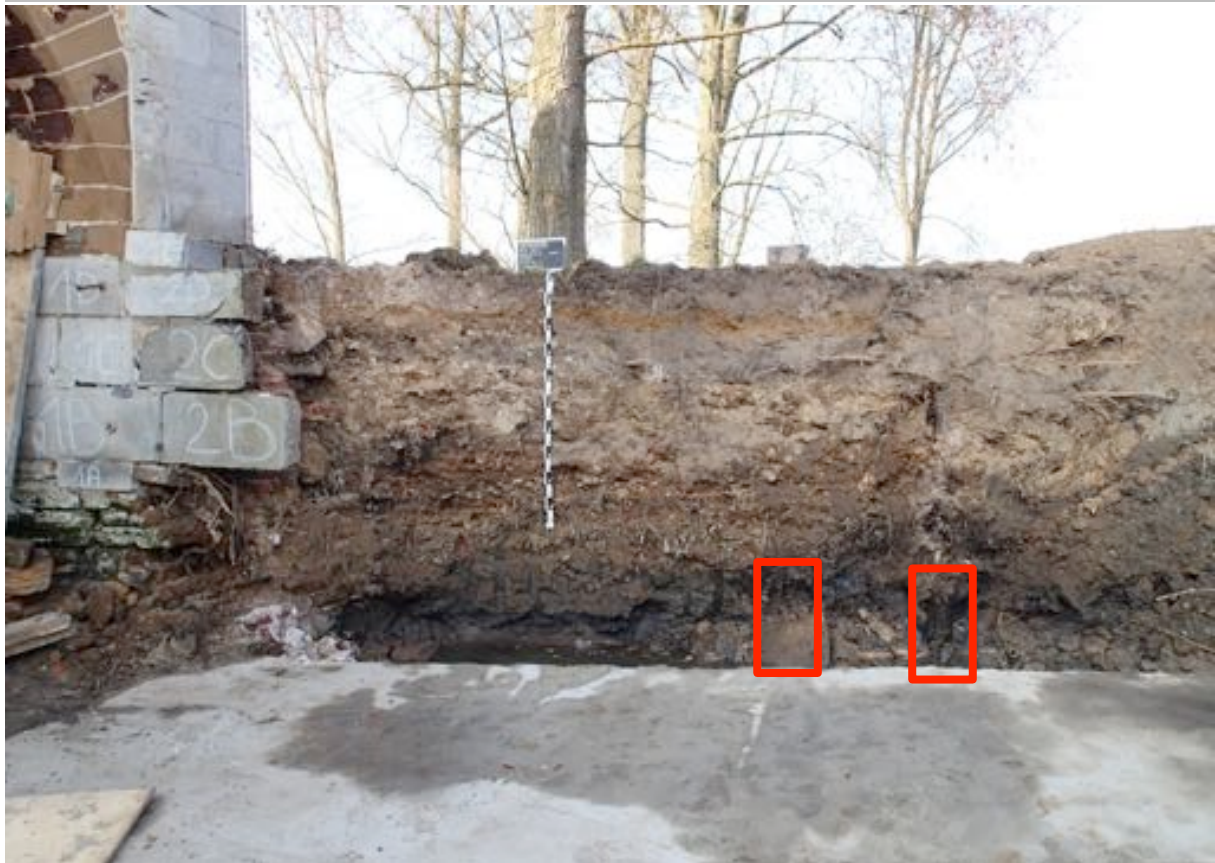
Fig. 4.8: Bodemopbouw (Pr1) achter de noordelijke muur met aanduiding van de houten balk.

Van het zuidelijke profiel kon van een gelijkaardige balk, die horizontaal nog deels in het muurwerk stak, wel een staal genomen worden, maar aangezien ze op deze manier direct gelinkt kon worden met het huidige 19^{de}-eeuwse gebouw is dendrochronologisch onderzoek niet nuttig. Tevens kon vastgesteld worden dat voor de bouw veel recuperatiemateriaal gebruikt is, wat de mogelijkheid van een te oude datering (oud hout) sterk vergroot.

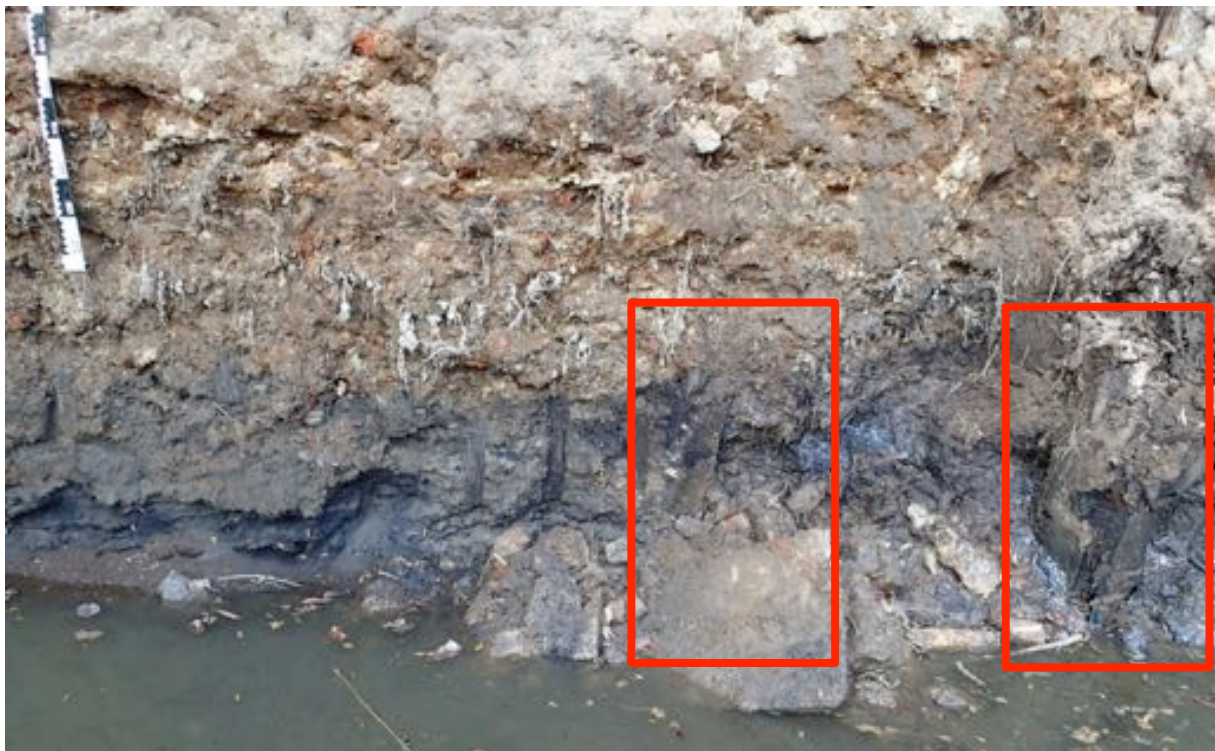
Fig. 4.9: Detail van de houten balken.

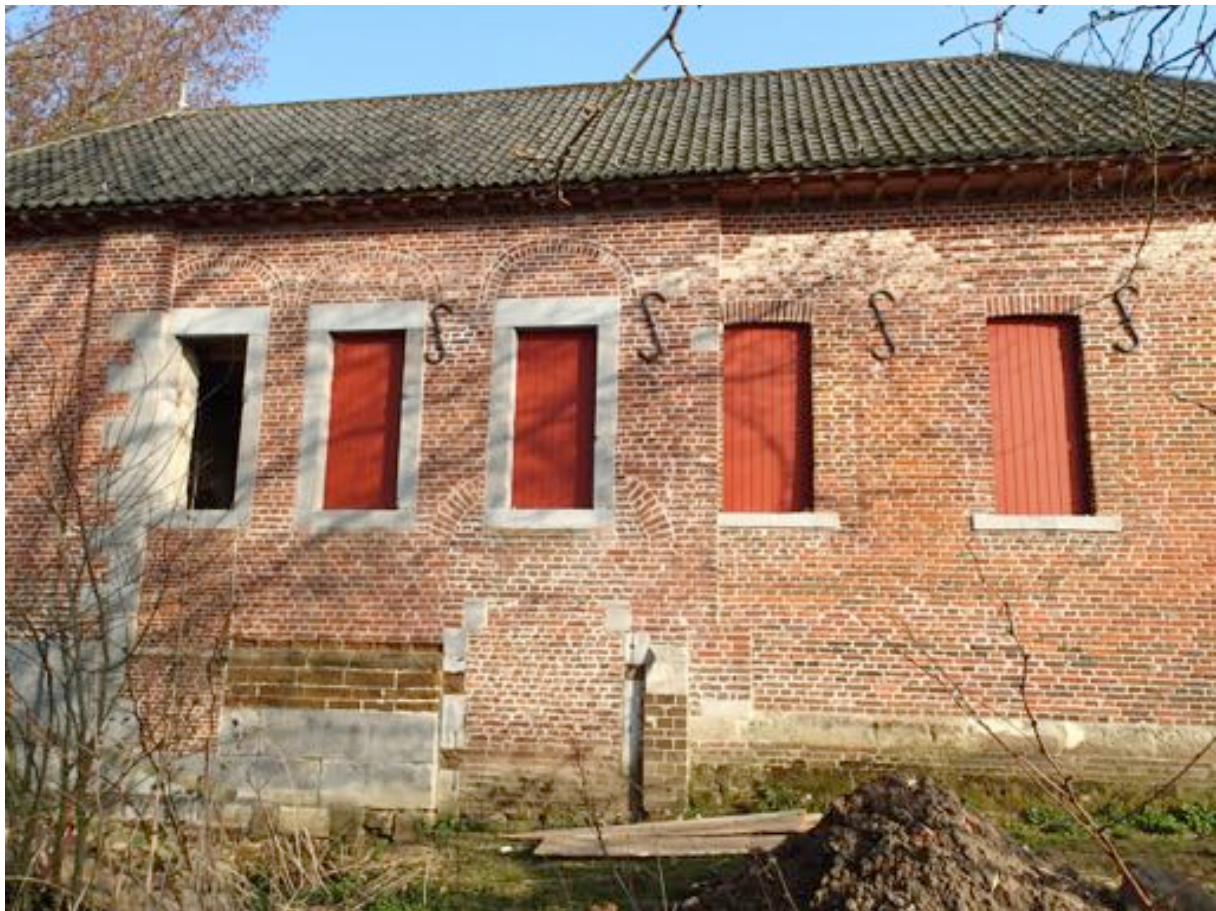
Fig. 4.10: De westelijke buitenmuur.

Werkput 3 betreft de uitgegraven sleuf aan de westelijke buitenmuur (fig. 4.10). Aan het zichtbare muurwerk alleen konden al verschillende bouwfasen en verbouwingen ontleed worden. Er is een duidelijk dichtgemetselde deuropening aanwezig met een ontlastingsboog, die later is doorbroken door een venster. De muur waar dit deurgat deel van uitmaakt, steekt iets uit ten opzicht van de zuidelijke helft van de muur. De raamkozijnen zijn anders, evenals de bogen boven de ramen. Een deel is uitgevoerd in ijzerzandsteen en is gerecupereerd materiaal. Een bouwnaad onder het meest linkse raam verraad de mogelijk locatie van een deur.

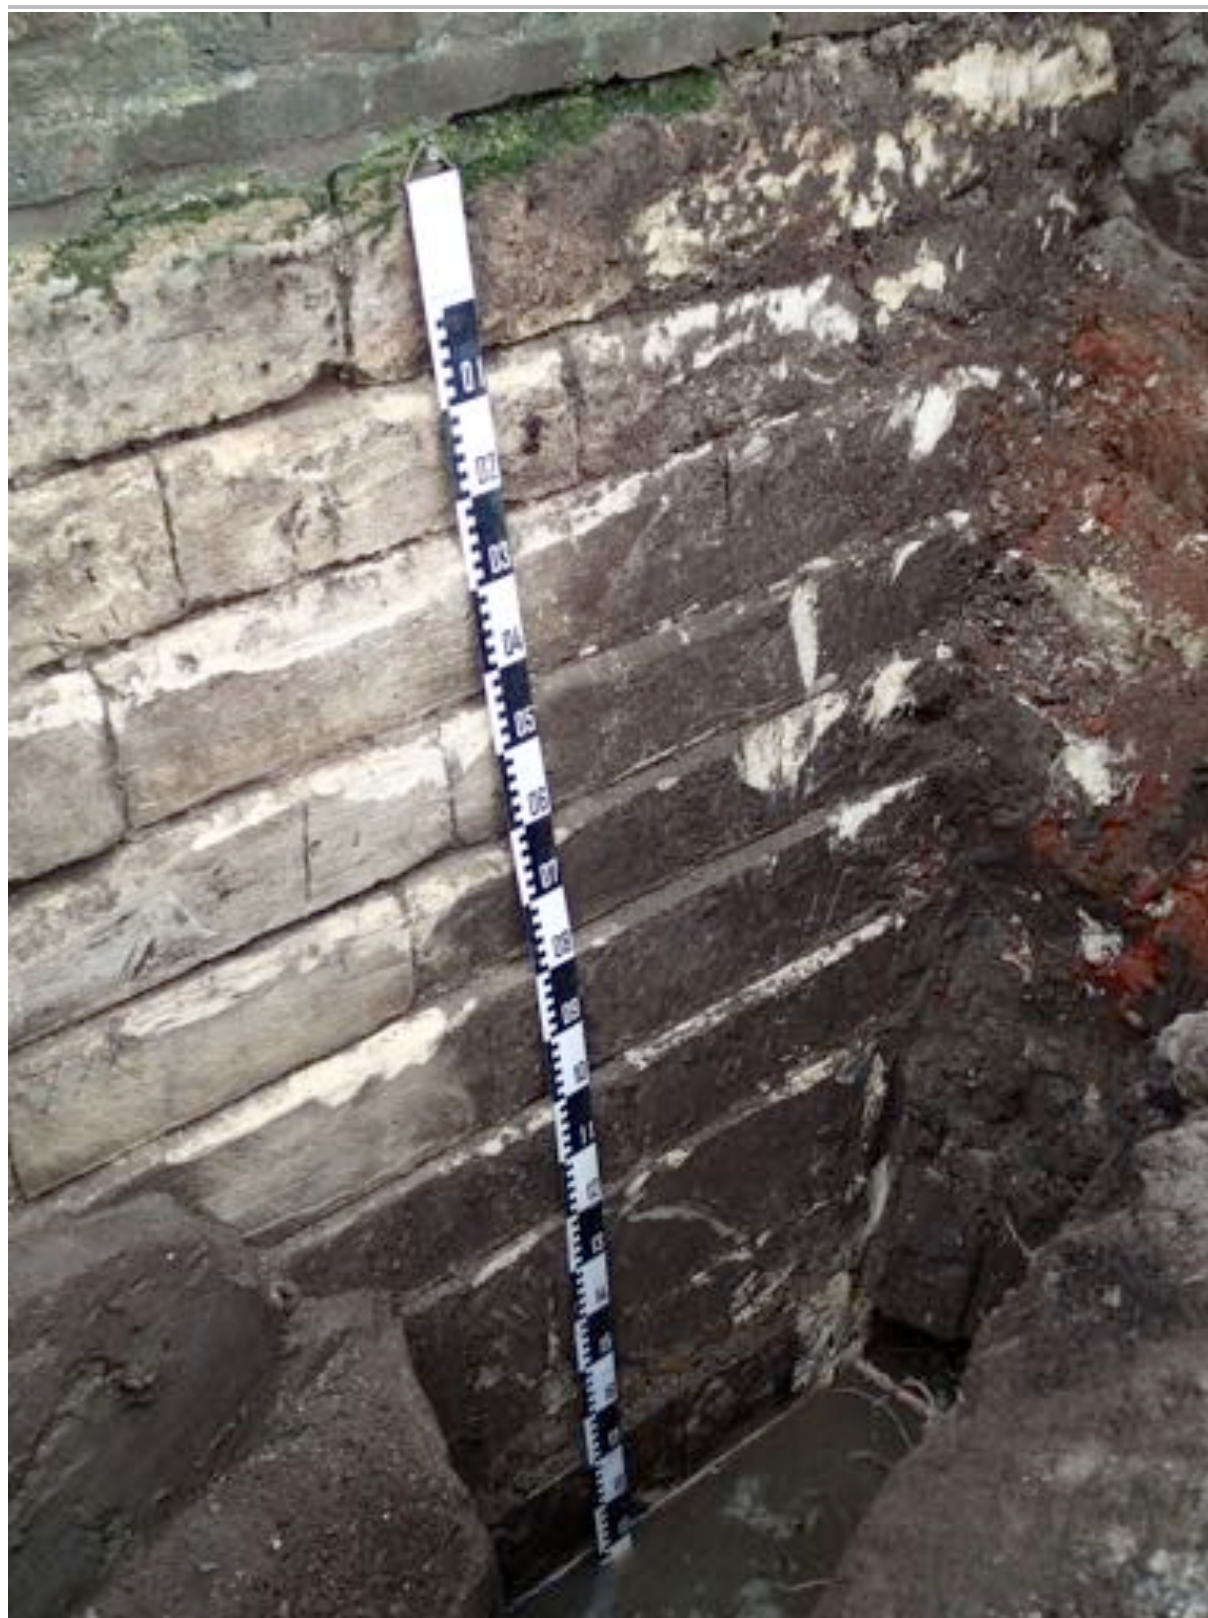
Fig. 4.14: Getrapte fundering (S43) van zandsteenblokken.

Via een inspectieput in de zuidelijke hoek kon de omvang van de fundering (S43) van deze muur opgemeten worden. De inspectieput was niet helemaal in de hoek gezet waardoor de relatie met de fundering van de zuidelijke gevel niet mee onderzocht kon worden omdat deze niet veilig bereikbaar was. De fundering zelf is aan de zuidelijke kant minstens 2 m diep (fig. 4.14) en kon vanwege het grondwater niet verder gevolgd worden. Dit lijkt diep, maar aan de noordelijke kant situeert zich de lager gelegen Demer en is natuurlijk voldoende fundering nodig. De fundering bestaat uit gekapte of gezaagde zandsteen waarbij elke blok een klein beetje meer uitsteekt (1,3 – 3 cm) dan de bovenliggende blok. De uitstekende hoek is afgeschuind. De fundering strekt zich niet uit over de volledige lengte van de westelijke muur maar stopt net onder de dichtgemetselde deuropening (fig. 4.15), die aan de binnenkant correspondeert met S9.

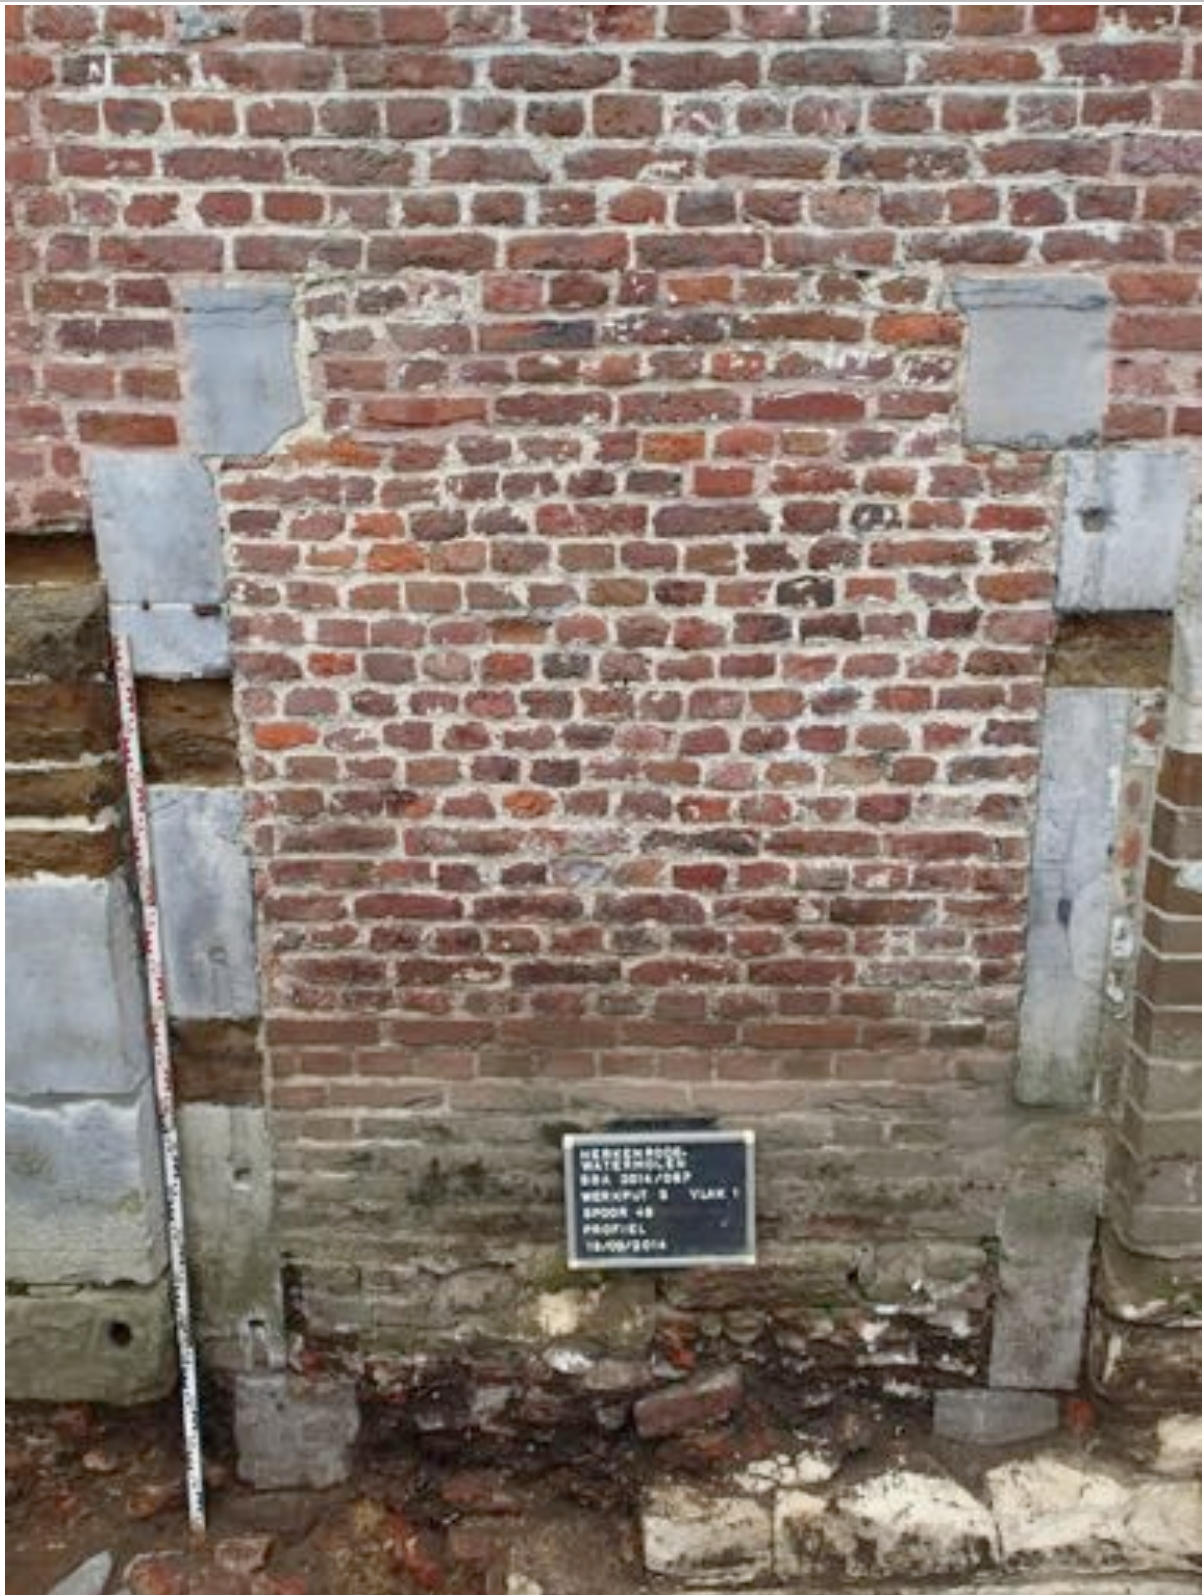
Fig. 4.15: Dichtgemetselde deuropening (S50 en S51) met deurlijst (S49) van gerecupereerd materiaal.

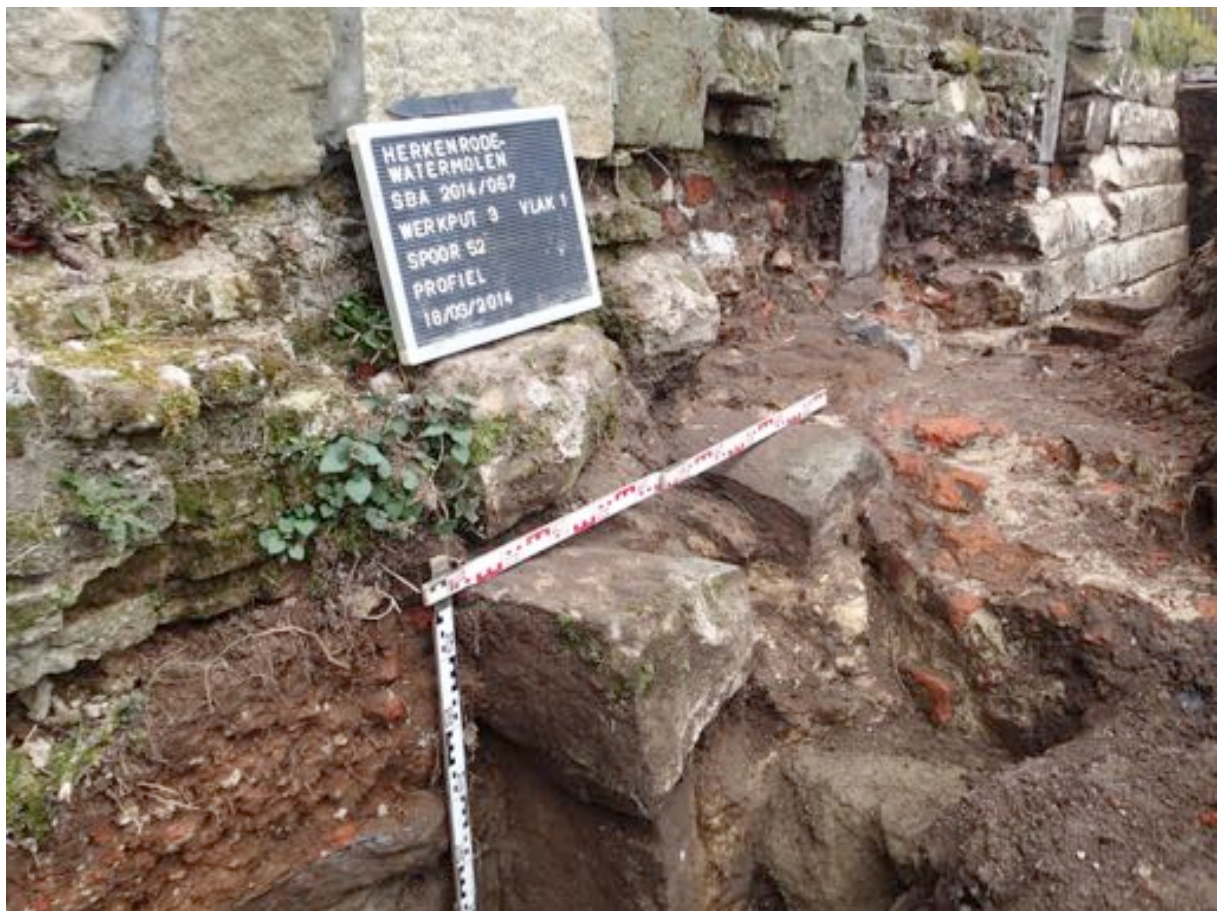
Fig. 4.16: Doorgetrokken fundering met afgewerkte stenen aan de zichtbare zijde. Op de achtergrond de oorspronkelijke fundering (S43).

Haaks op fundering S43 bevonden zich muren S52 en S53. Deze muren waren opgebouwd uit blokken kalksteen, waarvan de zichtbare kant afgewerkt was (fig. 4.16). Deze zichtbare blokken waren niet de noordelijke rand van het gebouw, maar waren een deel van een opening waar Demerwater doorheen stroomde. Een gelijkaardige opbouw kon worden vastgesteld in 2005 ten noorden van het kloosterpand. Ook hier was een gekanaliseerde gracht afgeboord door een bakstenen muur met een parament van kalksteenblokken. De huidige overbrugging tussen beide kanten bestaat uit een doorlopende, licht doorhangende, bakstenen muur (S54), al lijkt die eerder van na de opgave van de doorgang te dateren, waarbij de doorgang werd opgevuld (S56) (fig. 4.17) doordat de bakstenen horizontaal zijn gelegd en niet in een lichte boogvorm of een andere, stevigere constructie. De rommelige opbouw van de bovenliggende buitenmuur, bestaande uit baksteen, (gerecupereerde) ijzerzandsteen en kalksteen (S54 en S55) is het gevolg van herstellingswerken waarbij in één beweging mogelijk ook de doorgang werd opgegeven ten voordele van de nieuwe, huidige doorgang. Aan de binnenkant van het gebouw kan er een relatie zijn met S4. Mogelijk was dit de zuidelijke muur waarop de constructie van het waterwiel en het raderwiel steunde. De nis die zichtbaar is in de binnenmuur (S6) komt overeen met de naad met het ijzerzandsteen en kan een deuropening geweest zijn, maar lijkt van na de opvulling te dateren.

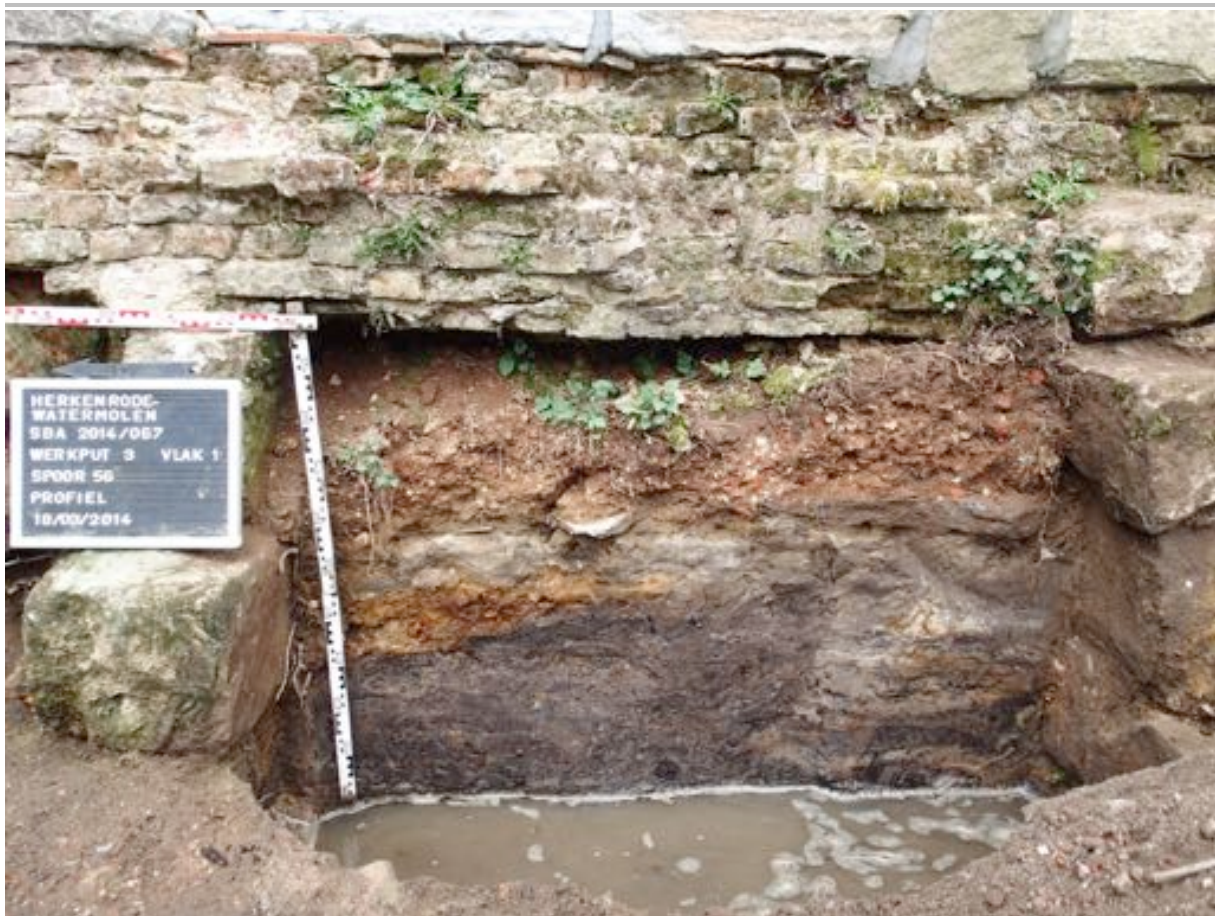
Fig. 4.17: Opgevlude (S56) doorgang tussen beide funderingsmuren (S53 en S52) met erboven de doorlopende, licht doorgebogen, bakstenen muur (S54).

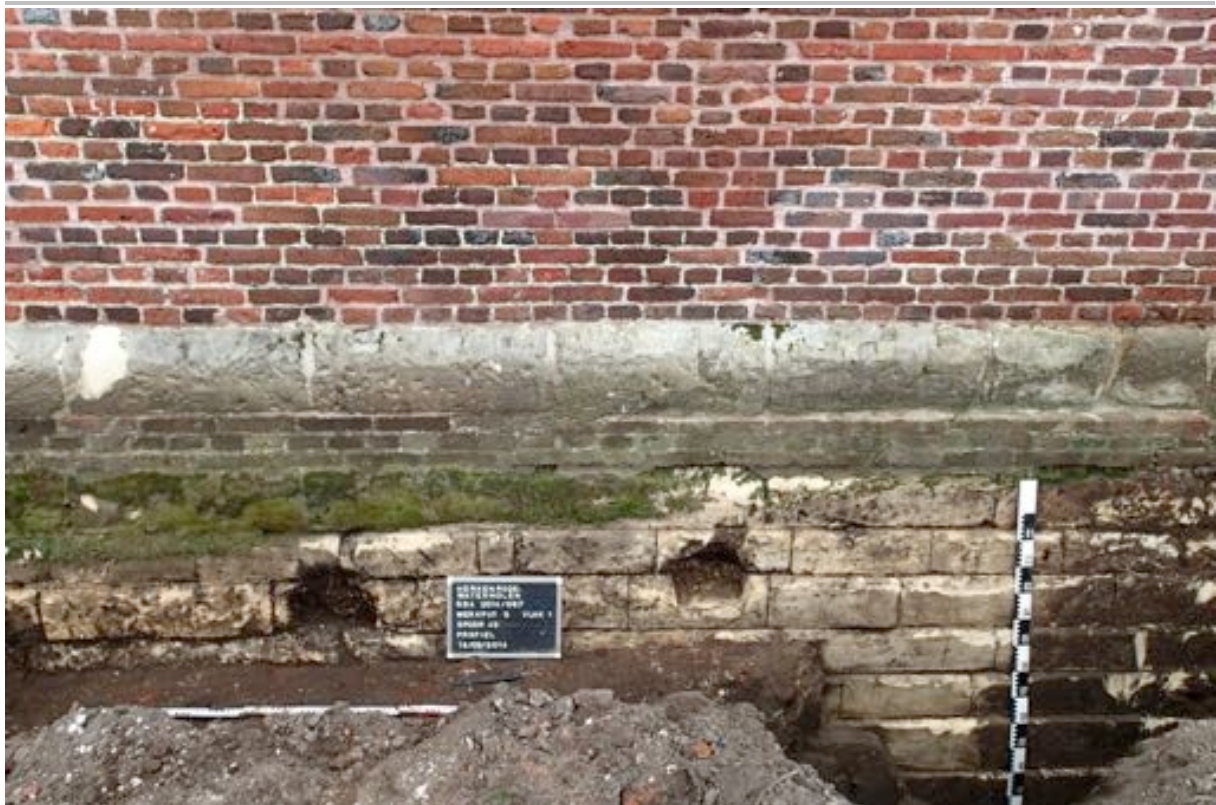
Fig. 4.18: Twee gaten (S45) in de funderingsmuur (S43).

Ten westen van de westmuur werden enkele vaststellingen gedaan die de aanwezigheid van een ander gebouw of constructie veronderstelt. Het betreft twee gaten in de funderingsmuur (S45), een brede bakstenen muur of sokkel (S46) die tegen de fundering (S43) was gebouwd en twee cirkelvormige muren (S57 en S59). De gaten in de funderingsmuur zijn 10 cm diep en hebben een omvang van 23 x 23 cm waarbij de bovenkant van het gat afgerond was en de onderkant volledig vlak (fig. 4.18). Het is niet onmogelijk dat hierin houten balken hebben gezeten. De massieve bakstenen muur (S46) van 1,6 m breed is in elk geval geen gewone muur. Er zijn geen sporen tegen de westelijke buitenmuur aanwezig die zouden kunnen aantonen dat deze muur tegen de westelijke gevel is gezet, al kunnen latere werken die sporen volledig hebben gewist. Gelet op de omvang kan het ook zijn dat het hier eerder een funderingssokkel betreft zonder opgaand muurwerk voor een machine. Hiermee kunnen beide gebogen muren (S57 & S59), die mogelijk kuipen zijn geweest, misschien mee in verband gebracht worden. Indien het kuipen zijn kunnen ze een diameter hebben gehad van 2,4 m. De meest noordelijke muur (fig. 4.19) is duidelijk tegen de fundering van de watermolen gebouwd (zowel S43 als S52). De zuidelijke gebogen muur (fig. 4.20) is dan weer tegen de massieve muur (S46) gebouwd. Al is hier niet duidelijk hoe beide zich tot elkaar verhouden. Indien men de cirkels van S57 en S59 verder trekt, zouden ze elkaar ook raken, maar die onderlinge relatie kon niet onderzocht worden aangezien deze onder de grond bleven.

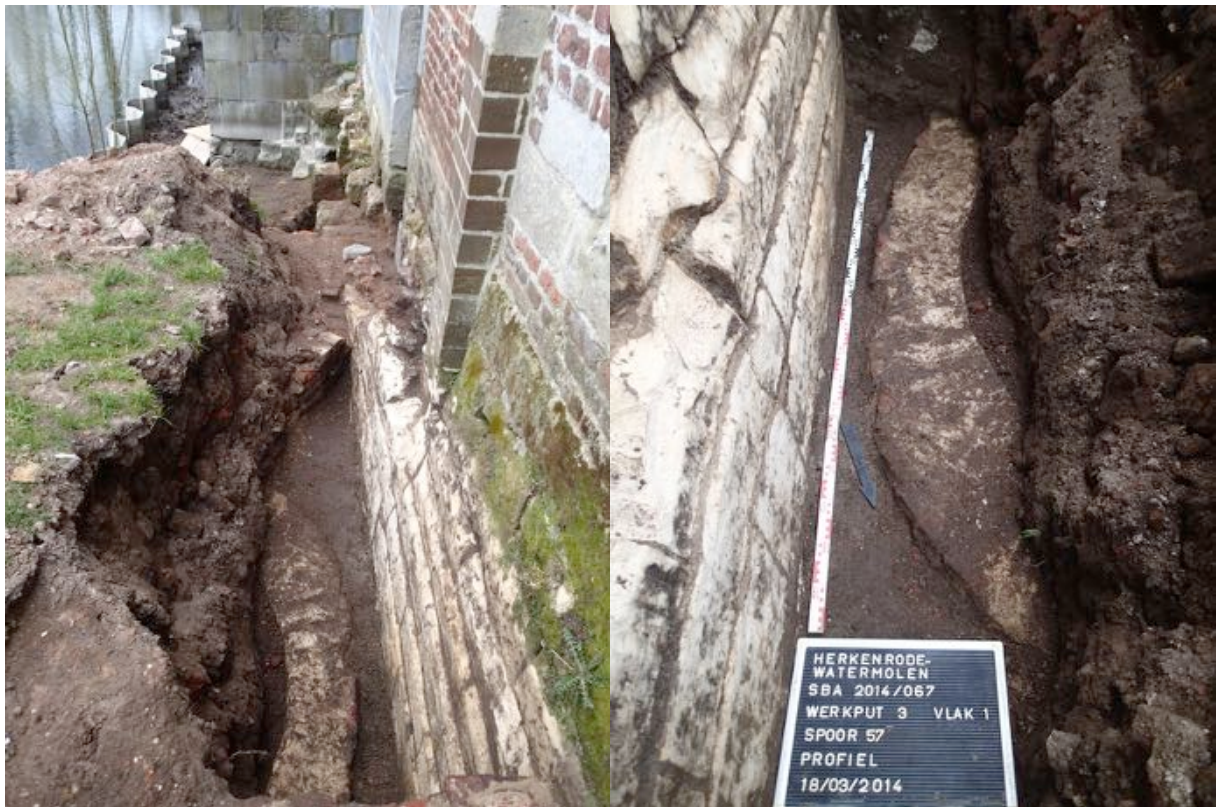
Fig. 4.19 (links): Ronde muren (S59, S57) tegen de fundering.

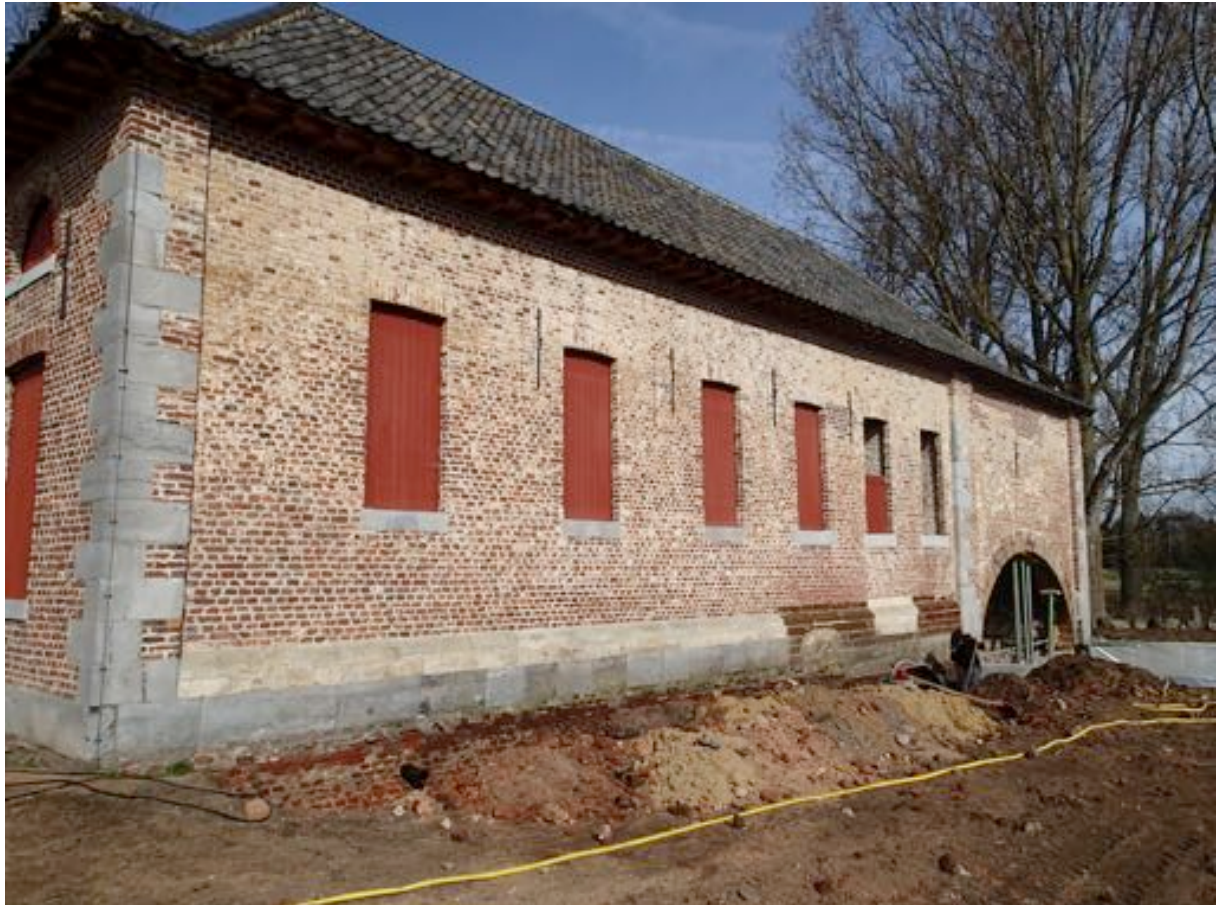
Fig. 4.21: De oostelijke buitenmuur.

Werkput 4 betreft de uitgegraven sleuf aan de oostelijke buitenmuur (fig. 4.21). Deze buitenmuur is veel uniformer dan de westelijke muur, al is ook hier een bouwnaad zichtbaar onderaan in het natuurstenen parament, tussen het 3^{de} en 4^{de} raam. De uniformiteit van de opbouw kan een gevolg zijn van het opnieuw optrekken van de buitenmuur of het gebruik van dezelfde materialen om een uniform uiterlijk te bekomen.

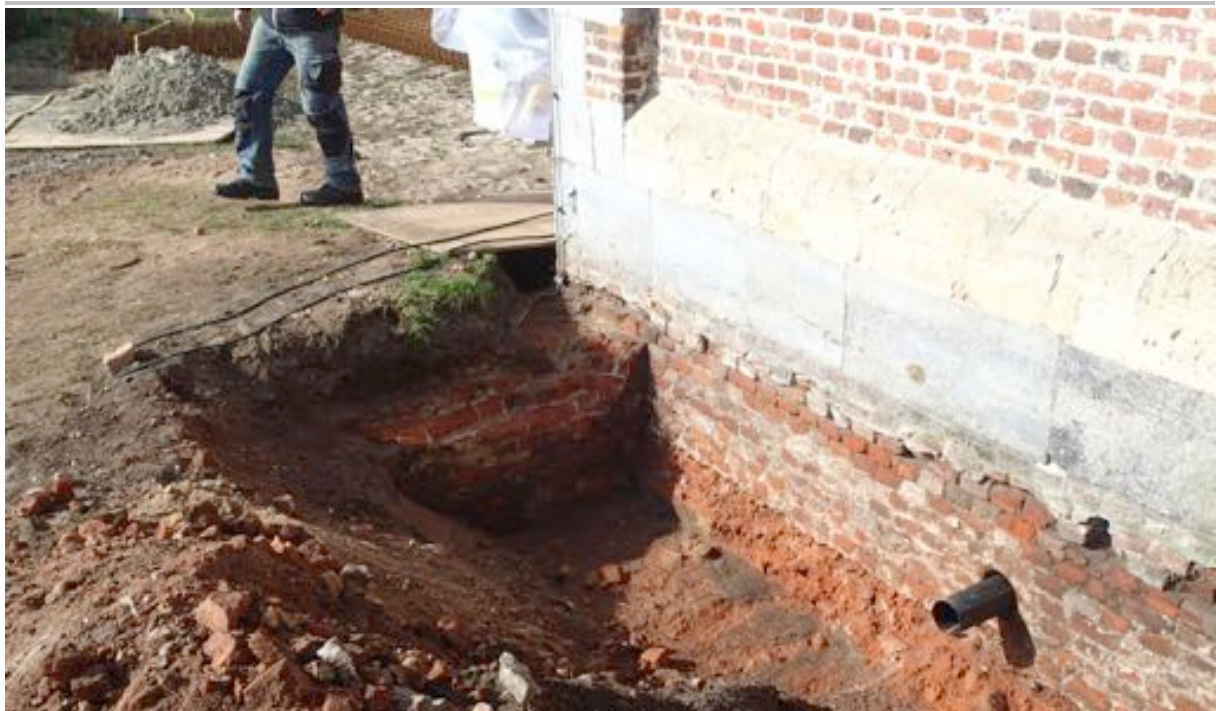
Fig. 4.22: Muur S21, ten zuidoosten van de hoek van de watermolen.

Nog zichtbaar boven de grond in het ijzerzandstenen (S87) parament is de gedichte boogvormige doorgang (S88) en een deel van het parament dat in kalksteen is uitgevoerd in plaats van ijzerzandsteen. Onder het maaiveld zijn voornamelijk muurresten aangetroffen die enerzijds corresponderen met de aangetroffen muurresten aan de binnenkant van het gebouw, anderzijds met de vaststellingen van het magnetisch onderzoek in 2003. Te beginnen in het zuiden werd de aanwezigheid van fundering S21 vastgesteld (fig. 4.22). Op de resultaten van het geofysisch onderzoek in 2003 is duidelijk te zien dat een muur (m20) aansluit op de bestaande oostelijke hoek (fig. 4.23).

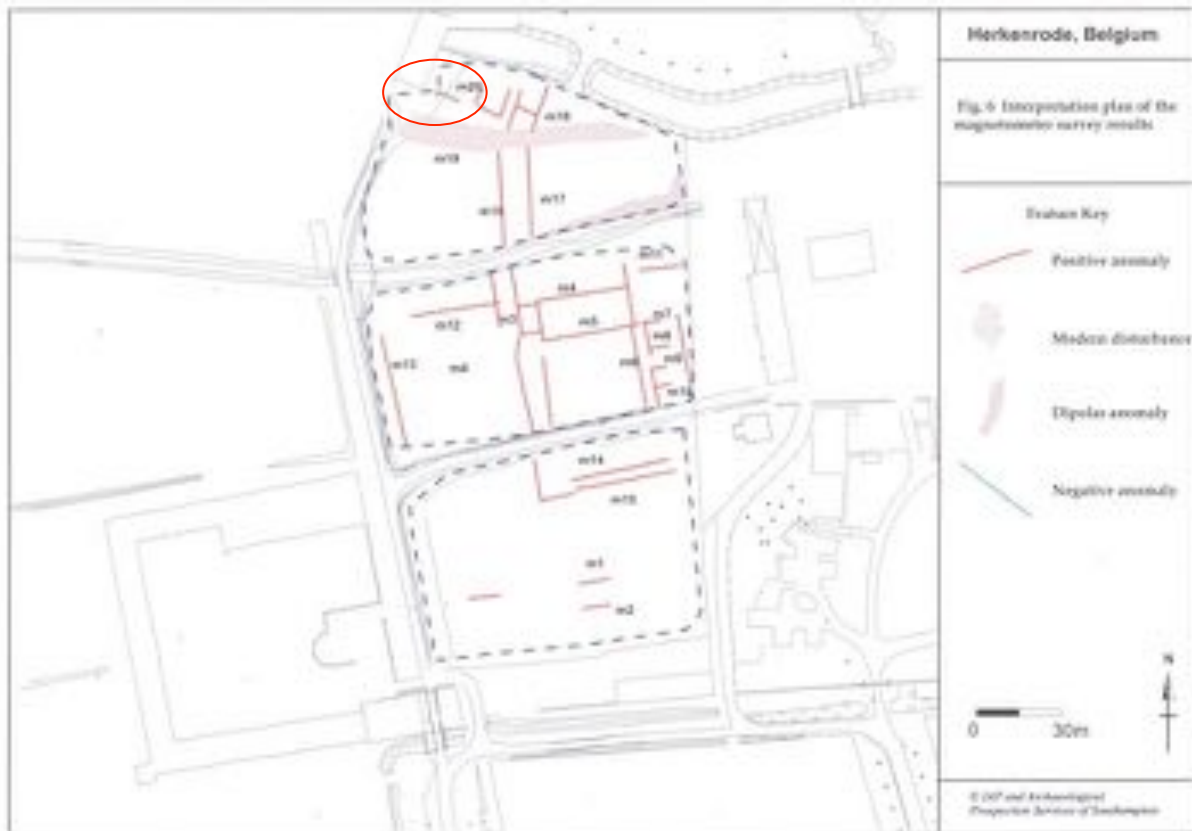
Fig. 4.23: De geïnterpreteerde resultaten van het magnetisch onderzoek (Strutt 2003: fig. 6) met aanduiding van de zone waar een muur (m20) aansluit op de hoek van de watermolen.

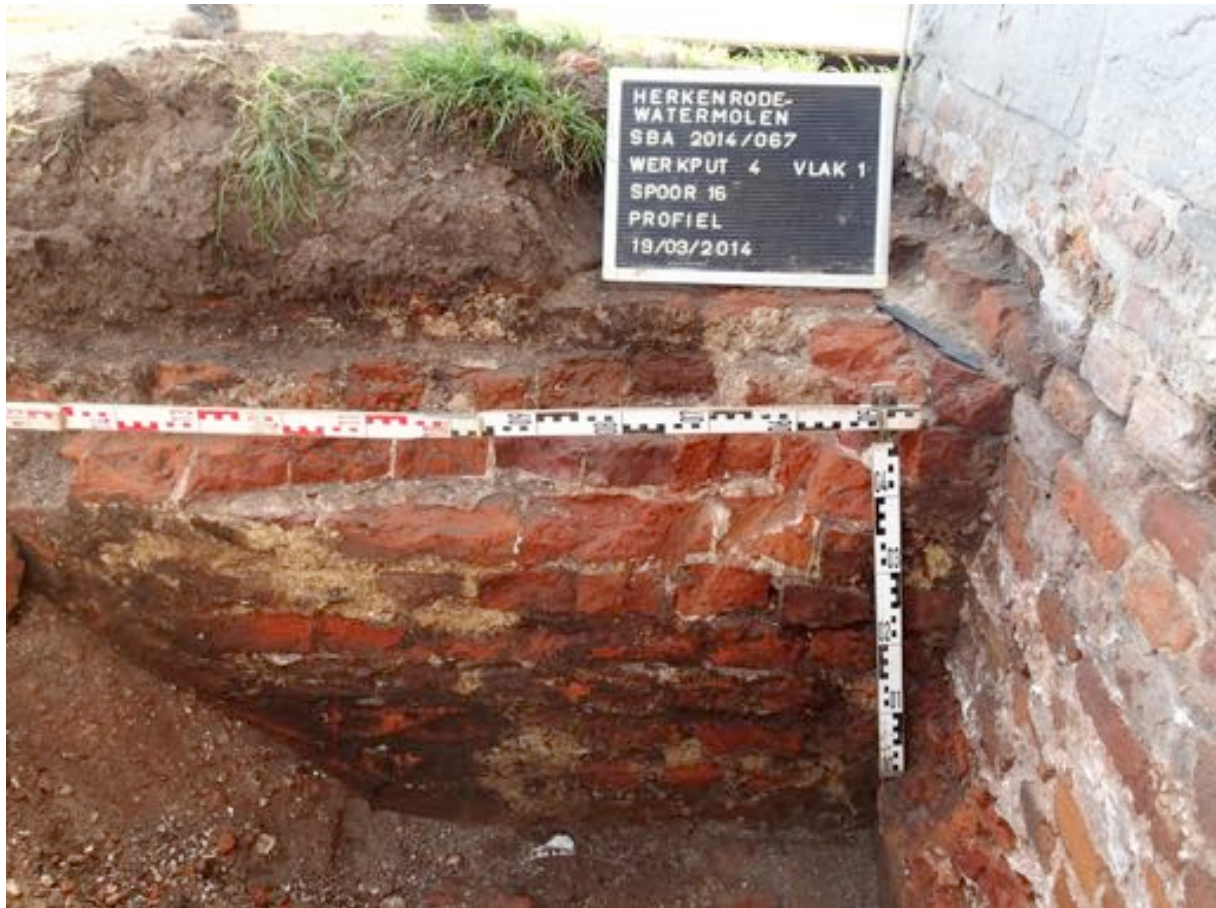
Fig. 4.24: Gele kalkmortel tegen S21 (verkeerd spoornummer op fotobordje).

Dat S21 een doorlopende funderingsmuur betrof, is duidelijk te zien aan het feit dat de voet van de fundering (S84) van de huidige oostelijke muur tegen S21 is gebouwd, ook het opgaande muurwerk in baksteen (S85) is hier tegen gebouwd. Hoewel aan de buitenkant een deel van de muur (S85) vanaf het maaiveld bestaat uit natuursteen is dit aan de binnenkant van het gebouw (S23) niet zichtbaar. Dit maakt dat dit natuurstenen parament deels een decoratief element is. De fundering (S84) van de oostelijke muur is aan de binnenkant gekend als S24. Zowel langs binnen als langs buiten is duidelijk dat de bestaande muren werden afgebroken tot net onder het maaiveld vooraleer de fundering van de huidige oostelijke muur werd aangelegd. Aan de binnenkant betreft het twee muren (S25 en S28) die aan de buitenkant corresponderen met respectievelijk S63 en S65-S68. Tegen S21 in werkput 4 is een gele kalkmortel waargenomen (fig. 4.24), wat een restant kan zijn van het bezetsel dat ook werd aangetroffen tegen S25. Dit kan, samen met de onduidelijke relatie tussen S25 en S21, wijzen op een onderling verband tussen beide muren, wat in de molen zelf niet kon worden vastgesteld door de aanwezigheid van haard S22. Resten van het bezetsel werden ook aangetroffen aan de binnenkant van S63.

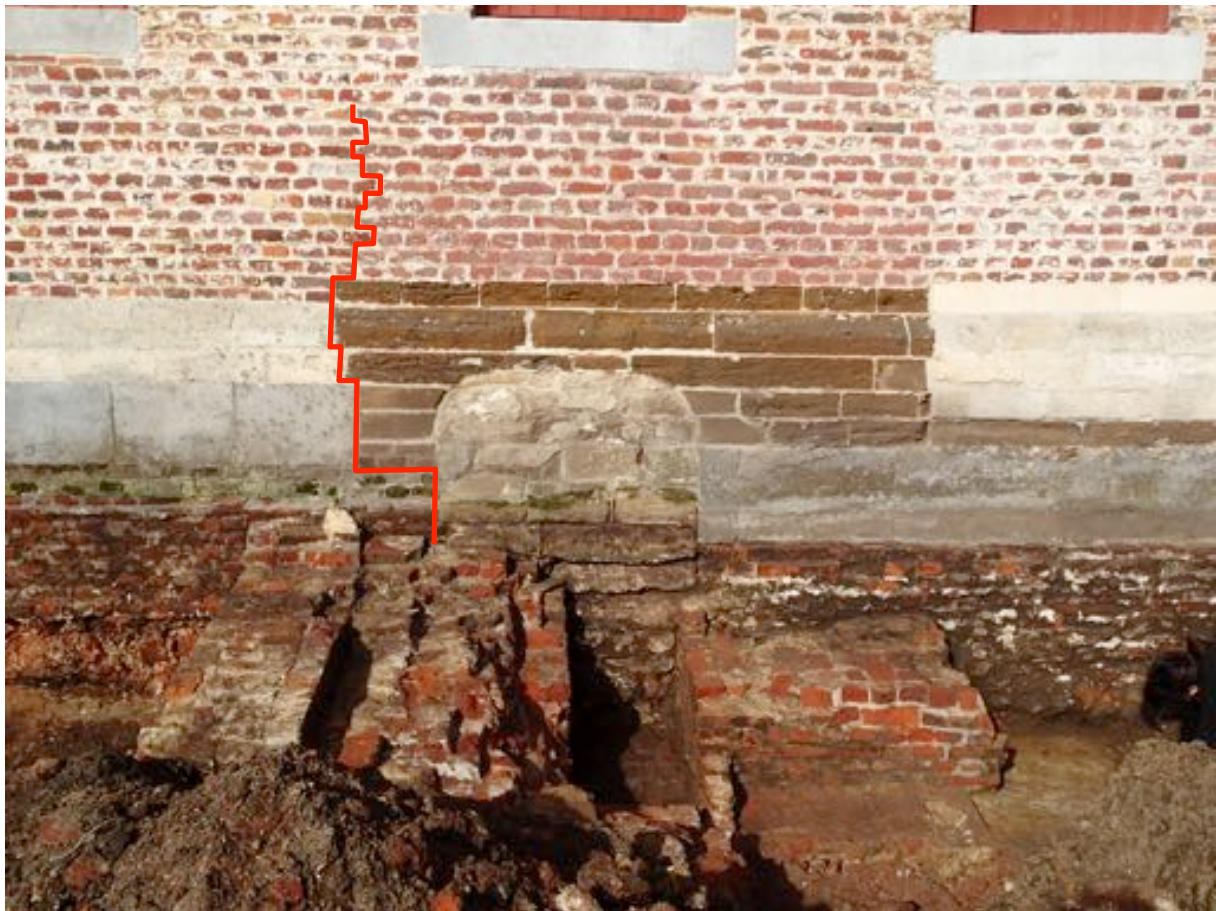
Fig. 4.25: Bouwnaad aan de oostelijke muur.

Aan de buitenkant is een duidelijk verschil in het natuurstenen parament aanwezig (fig. 4.25). Door de aanwezigheid van een massief bakstenen blok (S71) is de bouwkundige samenhang niet volledig. Die lijn komt min of meer overeen met de grens van de fundering in kalksteen (S43) van de westelijke buitenmuur. In een volgende fase is er in elk geval een uitbreiding naar het zuiden waarbij er zowel in het oosten als in het westen een uitbreiding is van de bestaande fundering, waarschijnlijk met afbraakmateriaal. Het opgaande muurwerk van het zuidelijke deel van de oostelijke muur is een nagenoeg zuiver kopverband terwijl men in het noordelijke deel eerder een kruisverband gebruikt, al heeft men voor de stevigheid wel beide muren in elkaar laten grijpen. Aan de binnenkant is het verschil moeilijk te zien, vooral omdat er later nog een extra muur aan de binnenkant is tegen gebouwd om de totale dikte van de oostelijke muur in het noordelijke deel te vergroten.

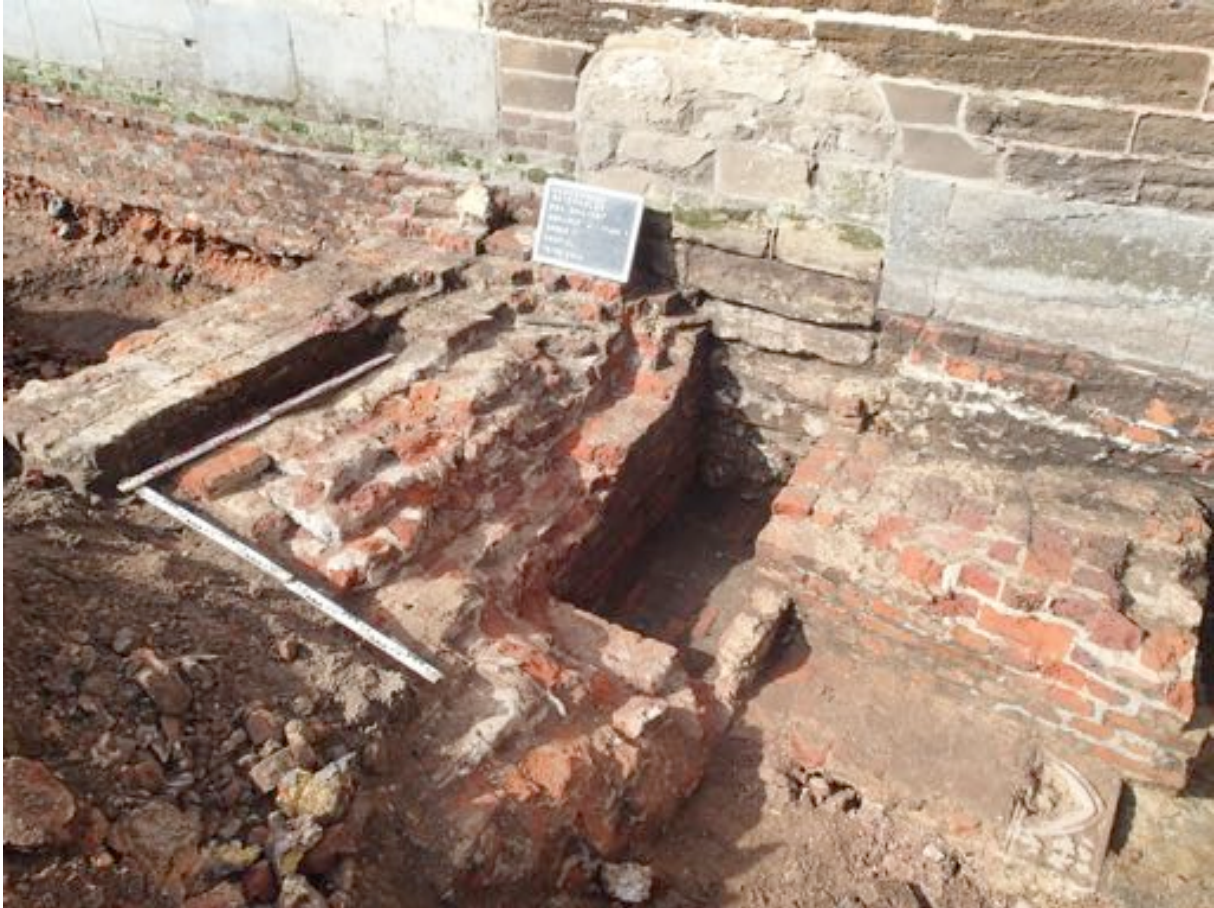
Fig. 4.26: S71, aan de dichtgemaakte doorgang (S88) met nog een vloerniveau (S73), 20cm hoger is nog een vloerrestant (S78) met een gerecupereerd bewerkt bouwelement (S79).

(S71) te bouwen. Ook tegen de oostelijke buitenmuur werd, eveneens nog deels op de vloer een tweede bakstenen blok gebouwd (S74). Beide waren met elkaar verbonden via een fragmentair bewaard muurtje (S76). Mogelijk werd de zo ontstane ruimte nog gebruikt voor andere doeleinden, al kon niet achterhaald worden welke.

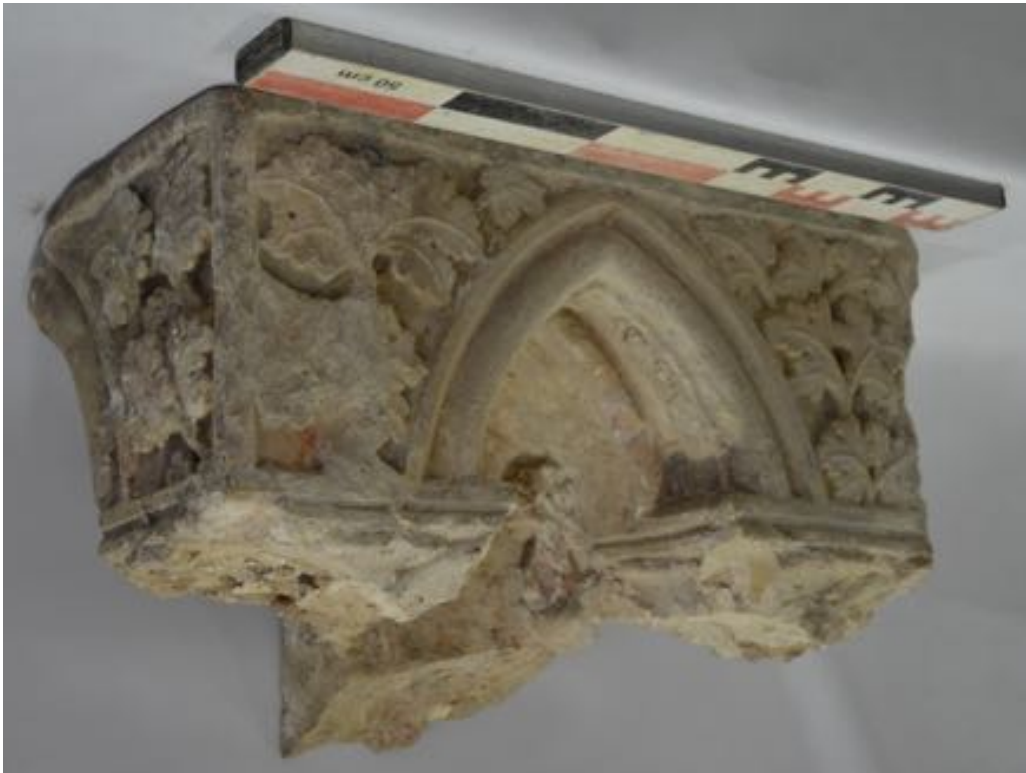
Fig. 4.27: Bewerkt bouwelement (S79) na reiniging.

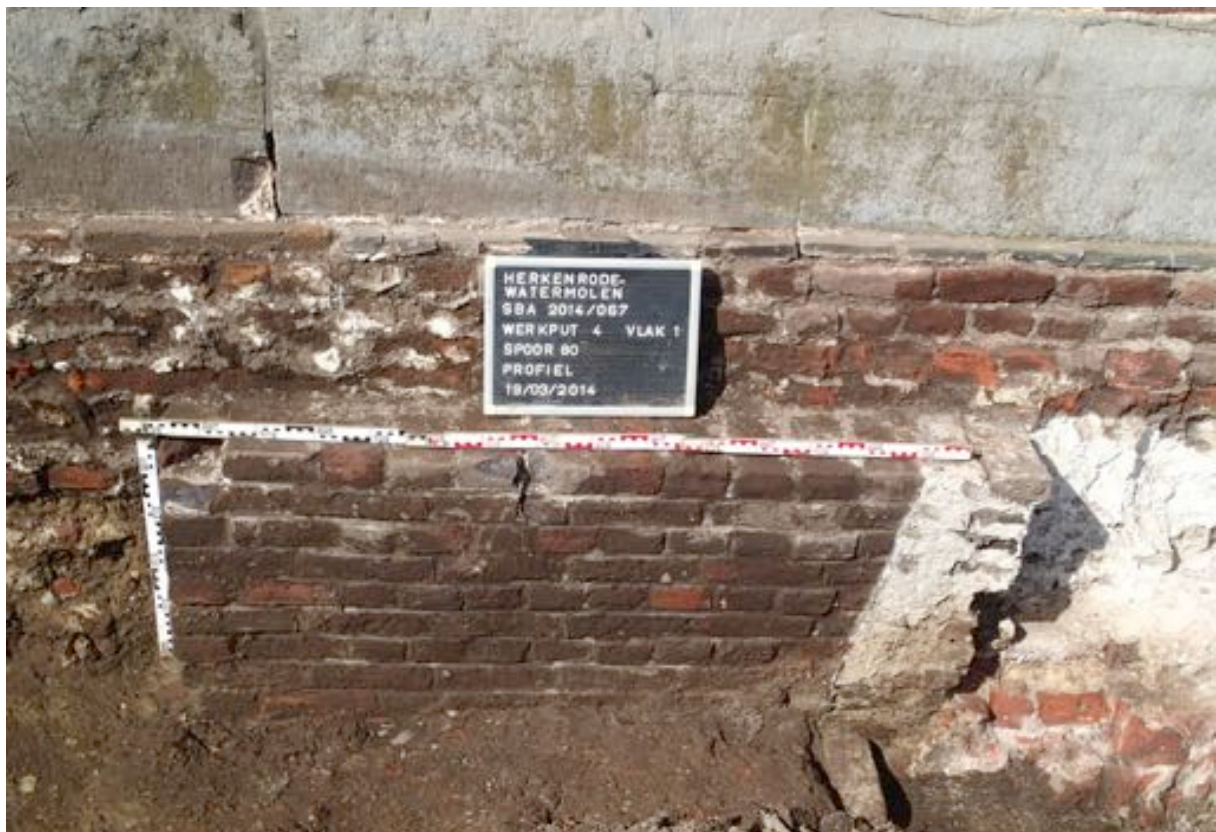
Fig. 4.28: Bakstenen muureinde (S80) met dwarsmuur (S81) en fundering (S83).

In het uiterste noorden werd tegen de fundering (S86) een bakstenen muur gebouwd (S80) die in het zuiden was afgewerkt en daar dus stopte (fig. 4.28). Meer naar het noorden werd hier een licht hellende dwarsmuur (S81) op gebouwd. Het is niet duidelijk of deze lichte helling zo bedoeld was of een constructiefout. De functie van beide muren kon niet achterhaald worden. Tussen deze dwarsmuur en de kademuur werd een fundering (S83) in baksteen aangetroffen met onderaan een funderingsvoet in baksteenpuin (S84).
