Archeo-rapport 246

Het archeologisch onderzoek in de watermolen van de abdij van Herkenrode

**Kessel-Lo, 2014
Studiebureau Archeologie bvba**

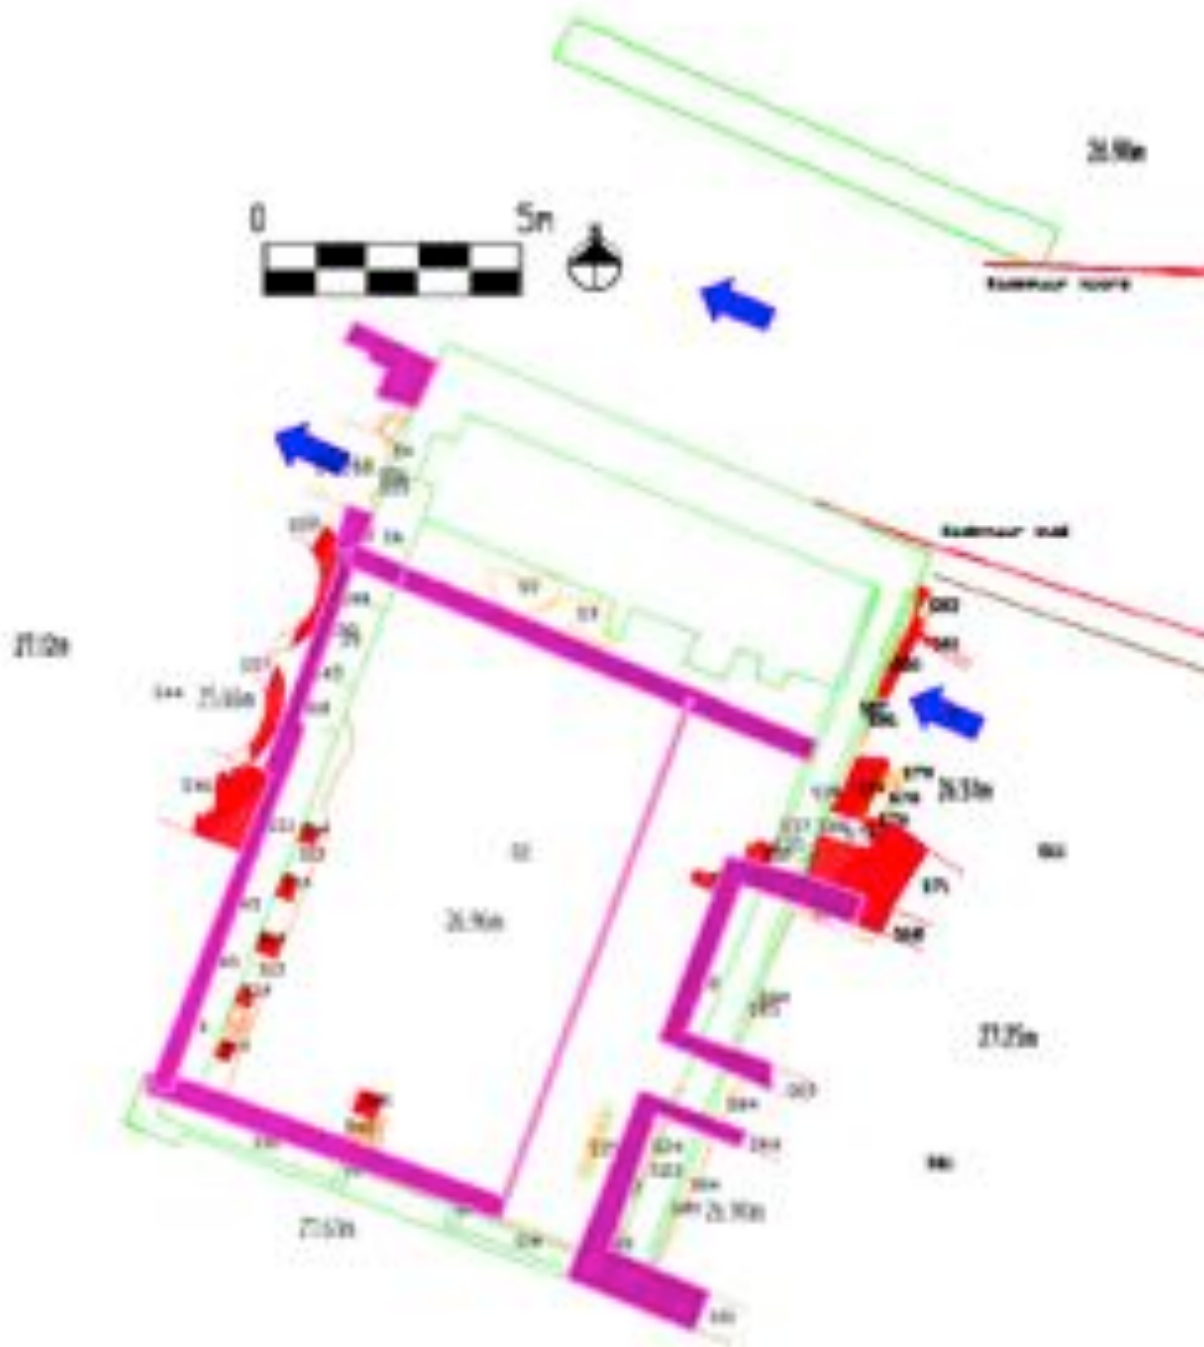
Fig. 5.1: Faseringsplan. Paarse inkleuring is fase 1. Groene lijnen is fase 2 (huidige molen).

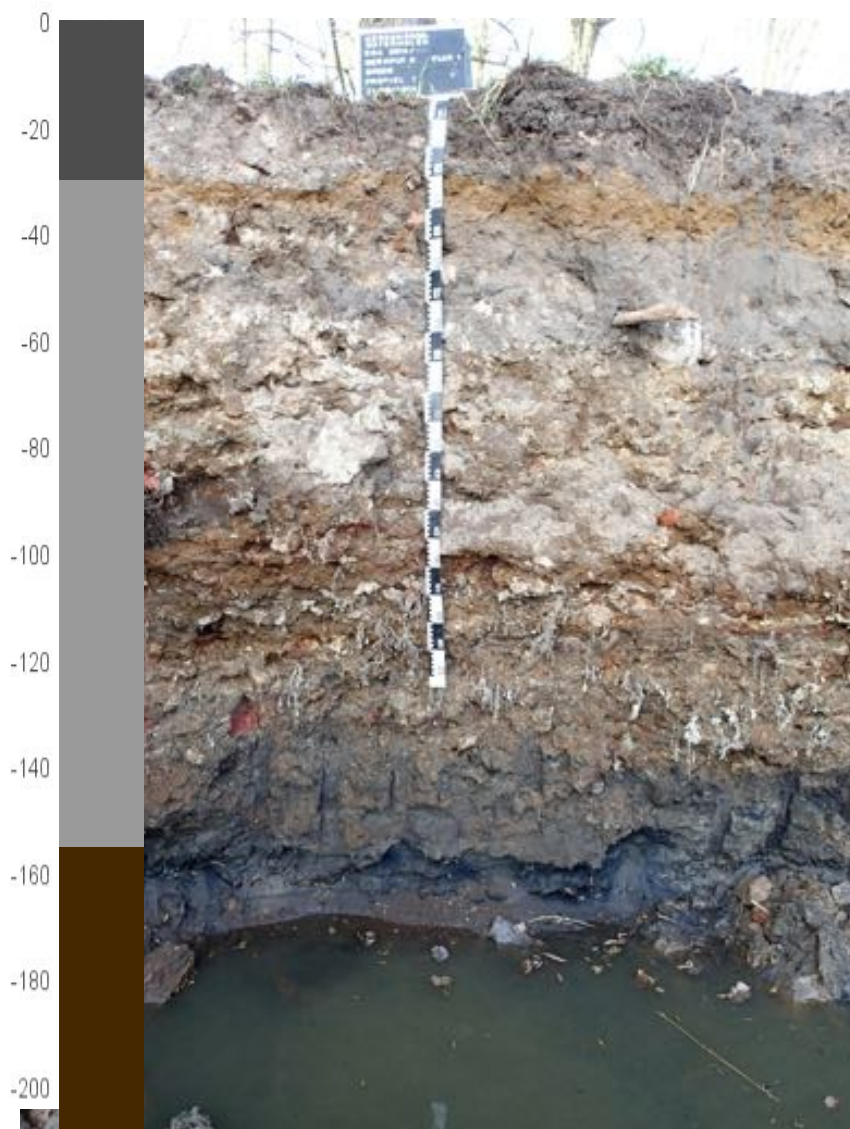
H1 (Ap)

0-30 cm: ReHaLo Z>L; DGr ; Veel bio, Hu; St: BC, KM, NS, Sp: HK; ZeS golvende ondergrens.

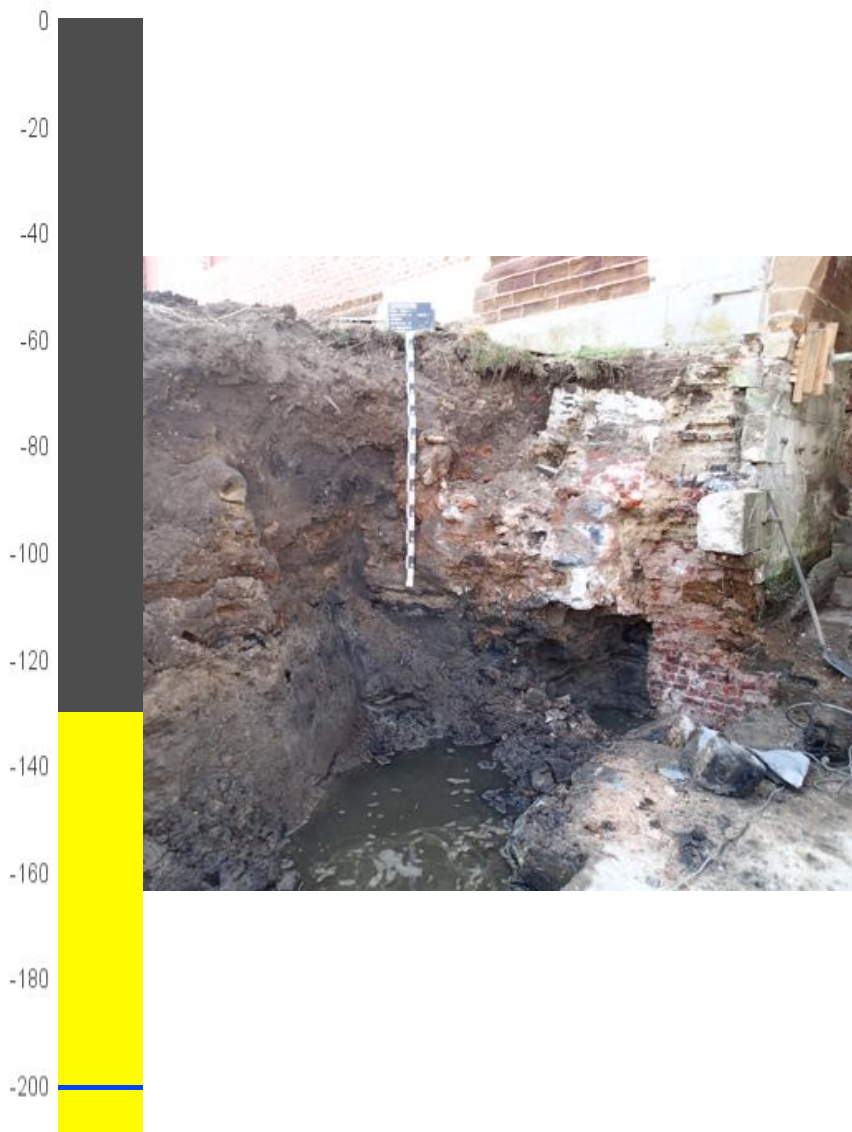
H1 (Ophoging)

0-130 cm: ReHaVa Z>L; DGr-Zw ; Veel bio; Br: BC, St: KM, Kalk, HK, ; ReS golvende ondergrens. Met bouwpuin vermengde teelaarde

Opmerkingen: Droogzuiging aanwezig tijdens opname profiel.
