Het kasteel De Lovie te Poperinge
een interieurstudie

Masterproef

2^e Master Monumenten- en Landschapszorg

Artesis Hogeschool Antwerpen

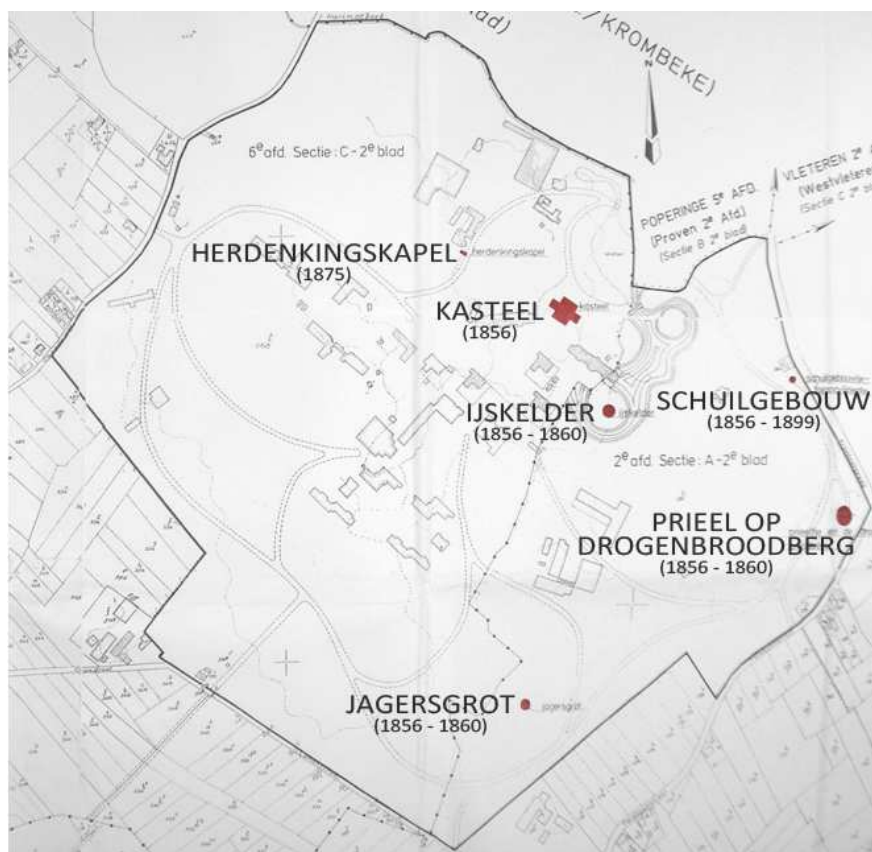
Het kasteel en vijf parkelementen zijn sinds 3 februari 2000 beschermd als monument. Het park is beschermd als dorpsgezicht.² (fig. 2)

fig. 2: Aanduiding van de beschermde monumenten in het park

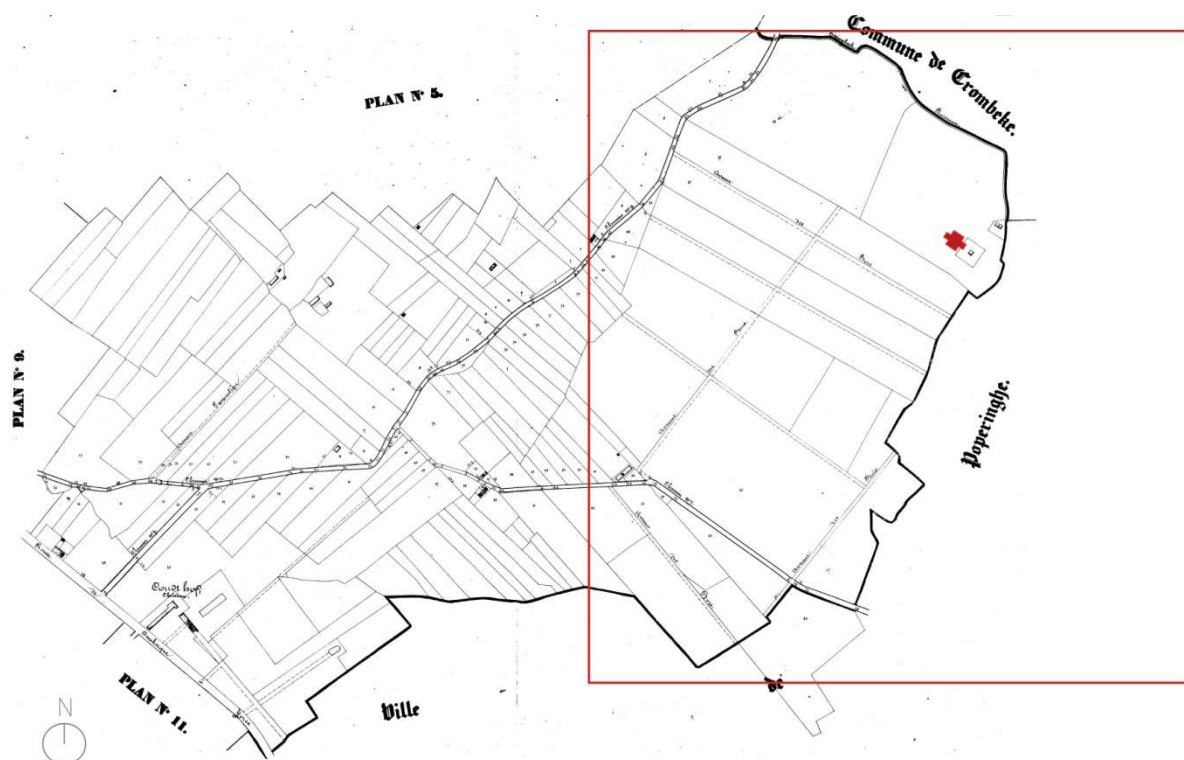
Uit de Atlas der buurtwegen, daterend uit 1844, en de kaart van Vandermaelen uit 1851 is af te leiden dat het betreffende gebied toen heel bosrijk was en de wegen anders verliepen. (fig. 7, fig. 8 p. 13) Na 1850 wordt in dit gebied het ontginnen van het bosland een landschapsvormend gegeven, samen met individuele ingrepen van esthetische aard, waaronder het domein De Lovie.⁷ Als domein en park bestaat De Lovie sinds 1856. Het gebied maakte deel uit van vele grondeigendommen van de familie Van Merris - Van Renynghe.

fig. 7: Atlas der Buurtwegen uit 1844, met situering van het later aangelegde kasteeldomein en het kasteel De Lovie.⁸ Het kasteel heeft een kruisvormige plattegrond.

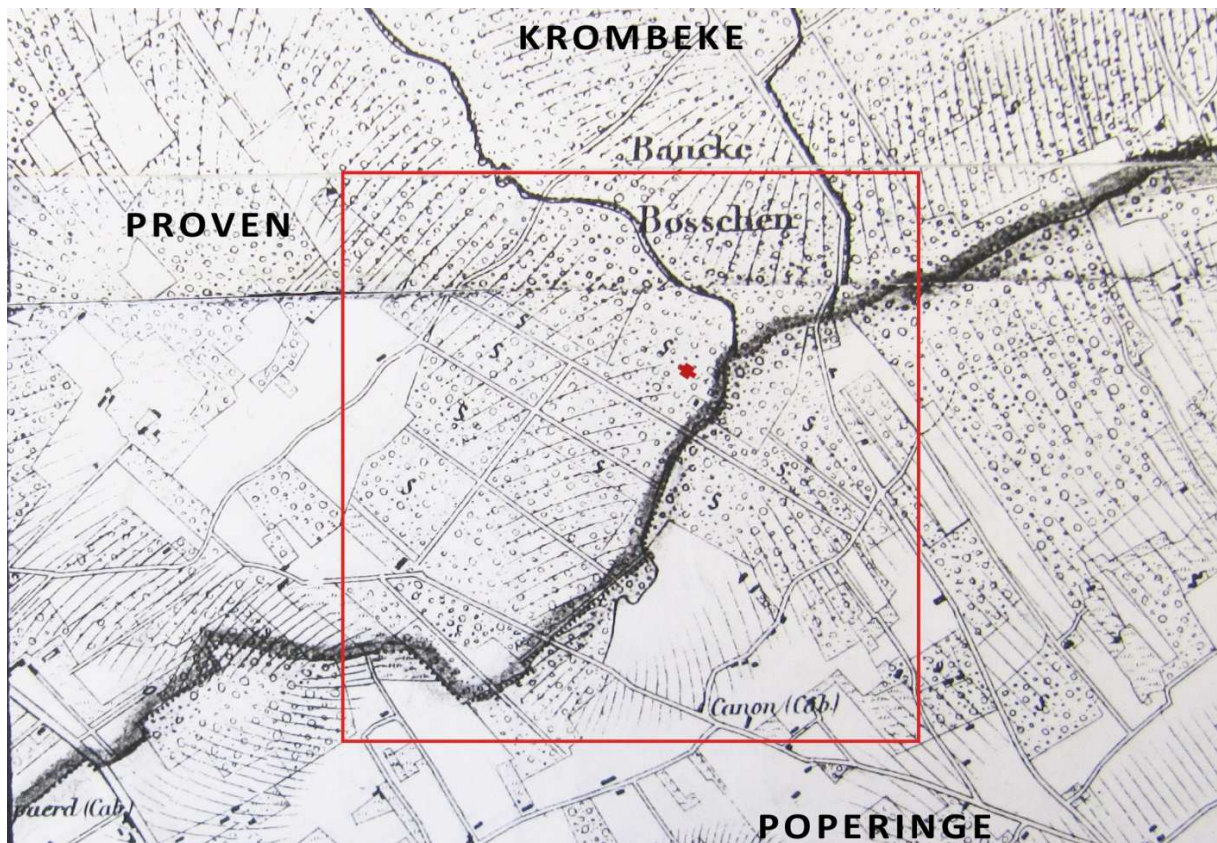
fig. 8: Kaart van Philippe Vandermaelen uit 1851, met situering van het later aangelegde kasteeldomein en het kasteel De Lovie⁹

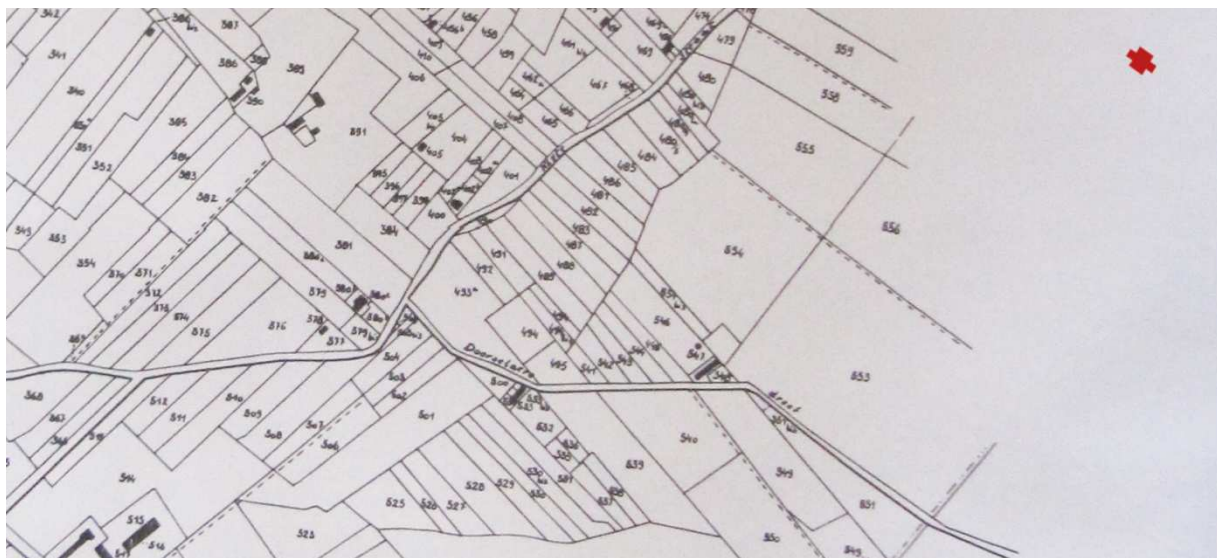
Aangezien het kasteeldomein op drie gemeenten gelegen is, komt het domein zelden in zijn geheel voor op de geraadpleegde kaarten. Dit is onder andere zo voor de Popp-kaart. De Popp-kaart van Proven is vóór de jaren 1854 - 1856 opgemaakt aangezien het kasteeldomein nog niet wordt aangeduid. (fig. 9)

fig. 9: Kaart van Proven door P.C. Popp, niet gedateerd, met aanduiding ligging kasteel¹⁰

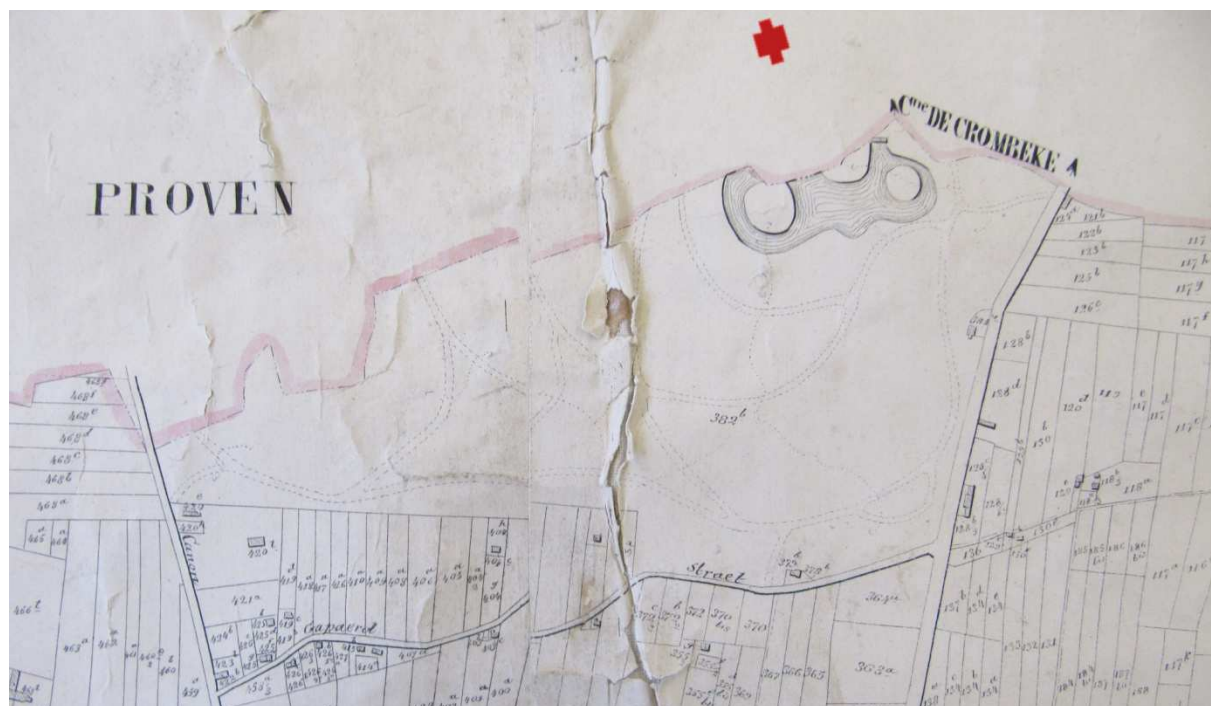
Daarentegen is op de kaart van Poperinge het kasteeldomein, met vijver en lanen, wel aangeduid. De ligging van het kasteel valt net buiten de kaart. Deze kaart werd dus door P.C. Popp na 1856 opgemaakt. (fig. 10)

fig. 10: Kaart van Poperinge door P.C. Popp, niet gedateerd, met aanduiding ligging kasteel¹¹

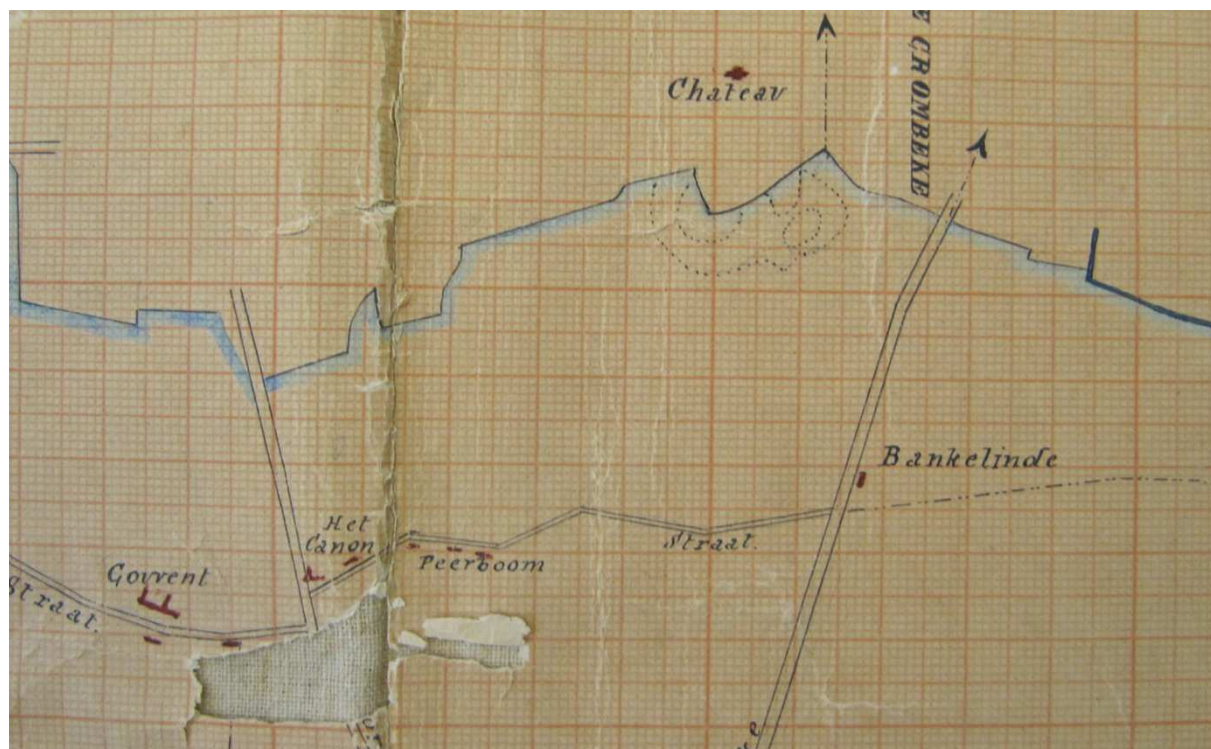
Oscar Fiers, landmeter en archivaris in Poperinge vanaf de jaren 1920, vermeldt op zijn kaart wel het kasteel De Lovie, net buiten de gemeentegrens. (fig. 11)

fig. 11: Kaart van Poperinge door Oscar Fiers, op basis van P.C. Popp, jaren 1920¹²

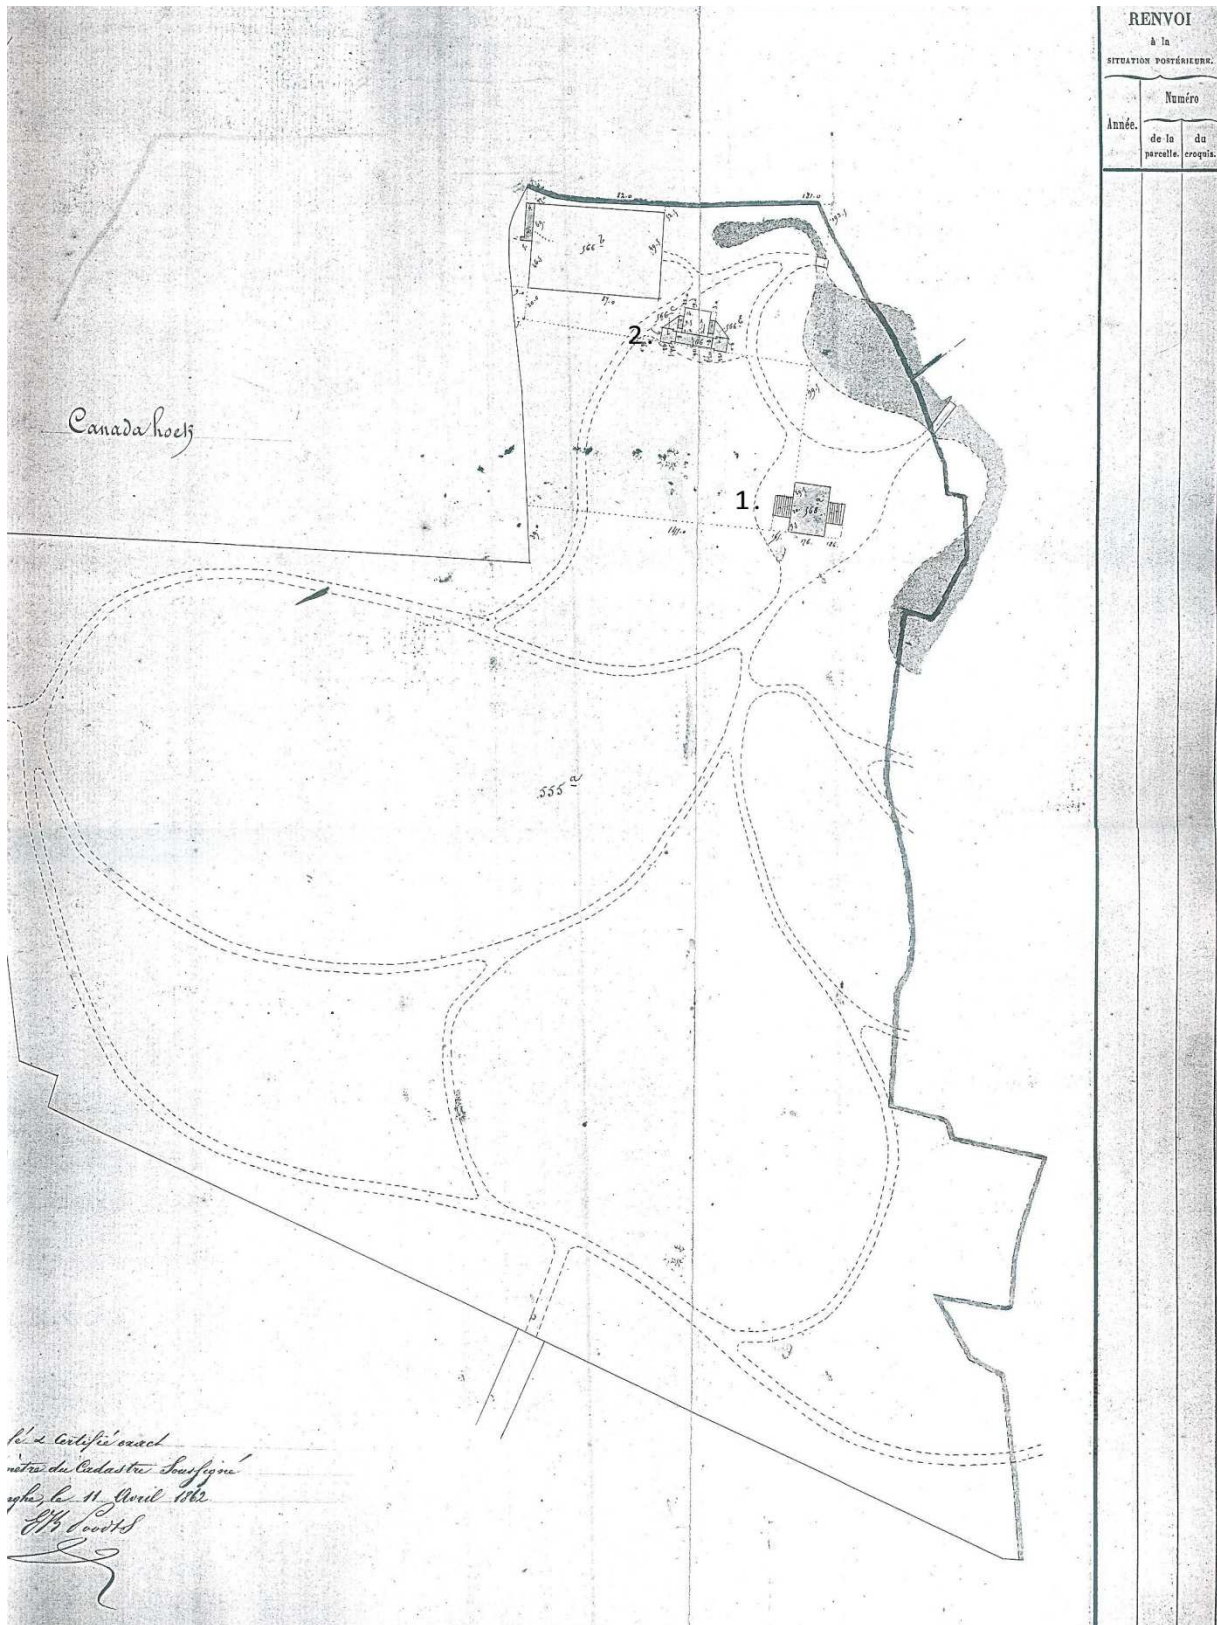
fig. 13: Kadasterplan uit 1862, met vermelding in het kadaster: *voordien lusttuin wordt kasteel*¹⁴

1. Kasteel
2. Koetshuis en paardenstallen

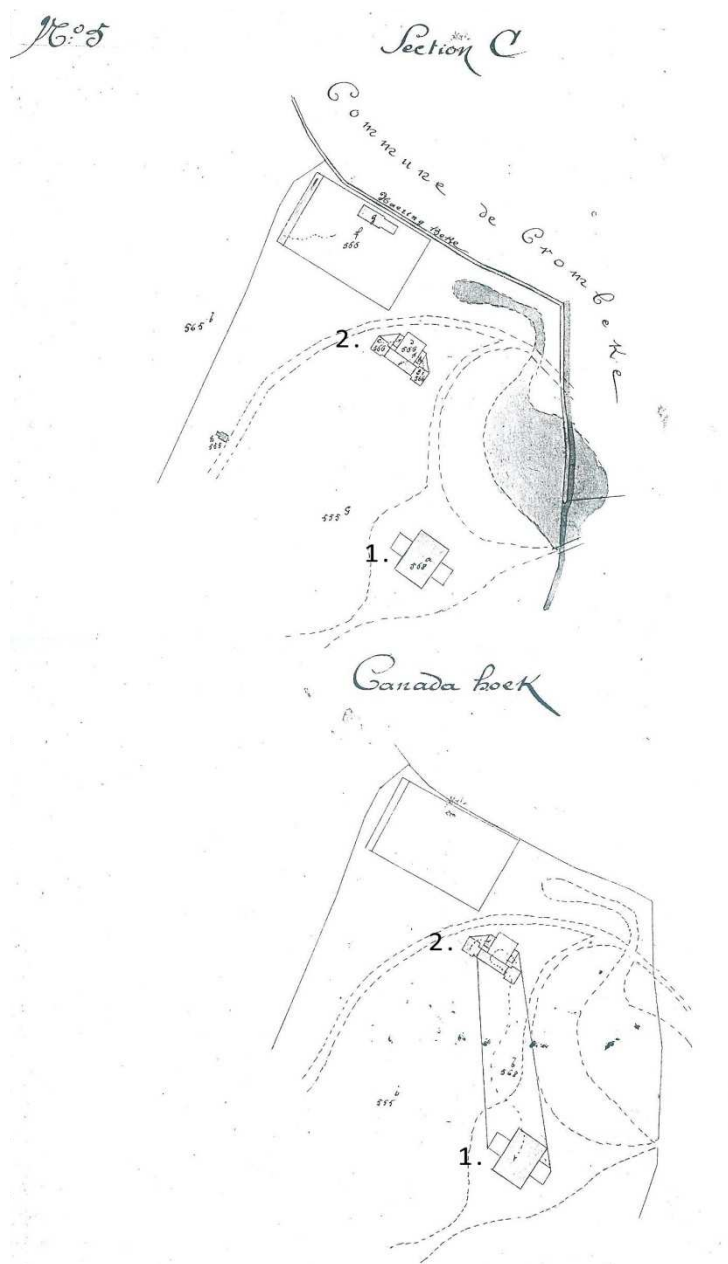
In 1896 vermeldt het kadaster dat drie percelen worden samengevoegd tot één perceel. Dit heeft betrekking op het kasteel en de paardenstallen. (fig. 14) Maar in 1903 werden deze percelen weer afzonderlijk belast.¹⁵

fig. 14: Kadasterplan uit 1896, samenvoeging van percelen

1. Kasteel
2. Koetshuis en paardenstallen

Net zoals het kasteel werd het koetshuis met de paardenstallen in 1856 gebouwd. Het gebouw bevond zich ten opzichte van het kasteel meer noordelijk in het domein. (fig. 14 p. 17) Dit eclectisch gebouw werd helaas na 1982 gesloopt. Het gebouw werd gekenmerkt als een *beschilderde baksteenbouw onder leien bedakingen met een overstekende rand o.m. met schoorstukken en een houten sierlijstje, een arduinen plint, beschilderd puilijstje, aflijnend rondboogfries, deels beglaasde koetspoorten met geometrische roedenverdeling, twee aan twee gekoppelde accoladeboogvormige en rondboogvormige muuropeningen en een smeedijzeren luifel*.³⁷ (fig. 25, fig. 26)

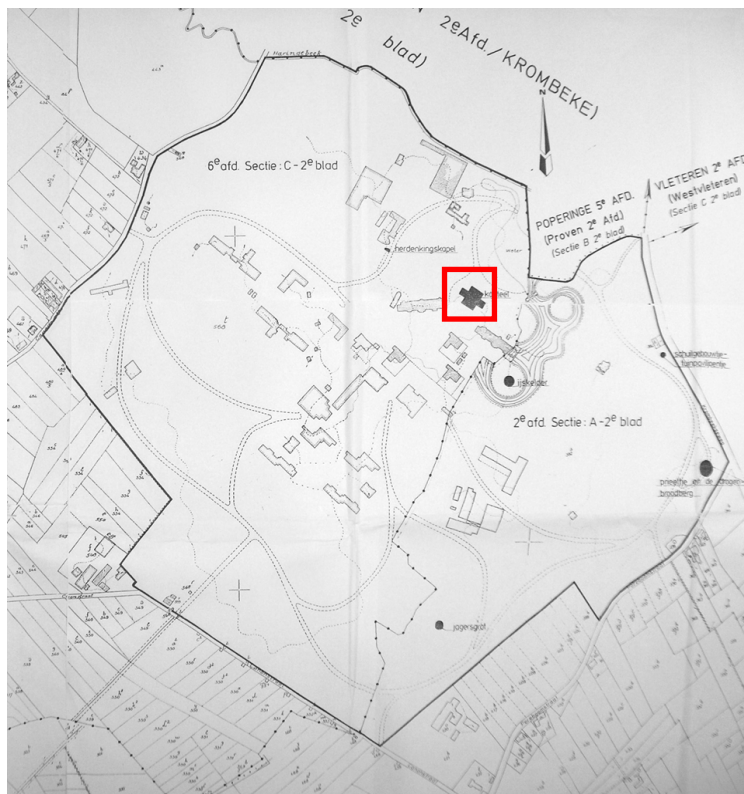
Vanaf de jaren 1930 zijn in het kasteeldomein talrijke gebouwen bijgebouwd, in opdracht van het Sanatorium St.-Idesbald (1929-1960) en de Lovie vzw (1960-heden). (fig. 15, fig. 16)

fig. 15: Huidig kadasterplan¹⁶

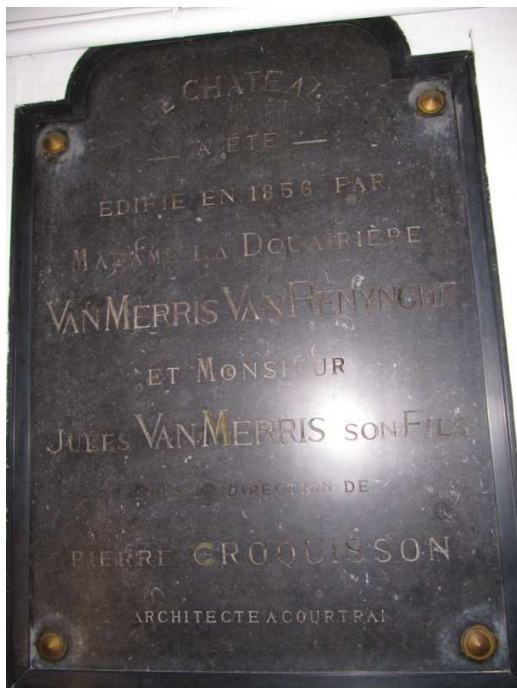
Het kasteel De Lovie is een van de merkwaardigste voorbeelden uit zijn privépraktijk. (fig. 18) Het is het enige gekende kasteel dat Pierre Nicolas Croquison ooit ontwierp. Het kasteel is meteen ook een buitenbeentje doordat het in italianiserende neorenaissancestijl werd opgetrokken. Andere woonhuizen naar zijn ontwerp, Grote Markt 2 te Kortrijk en Brugstraat 12 te Izegem, zijn in neoclassicistische stijl. Andere ontwerpen van Croquison in neorenaissancestijl zijn niet bekend.²⁴

fig. 18: De natuurstenen gedenkplaat, gesitueerd in de kelder, vermeldt Croquison als architect van het kasteel De Lovie

De blauwe hardstenen plaat, ter nagedachtenis van de bouw van het kasteel, plaatste men in de wand tegenover de voormalige diensttrap. (fig. 18 p. 20) Op de plaats van de diensttrap, die van de kelder tot de zolder reikte, is sinds het sanatorium een goederenlift gevestigd die ook alle verdiepingen, behalve de zolder, aandoet. De lift is van het atelier *Jaspar* uit Luik dat in de eerste helft van de 20^{ste} eeuw bekend stond voor het maken van liften.¹²⁸ (fig. 91) Daarnaast is de oorspronkelijke spijzenlift, die tot de zolder reikt, er wel nog. (fig. 92)

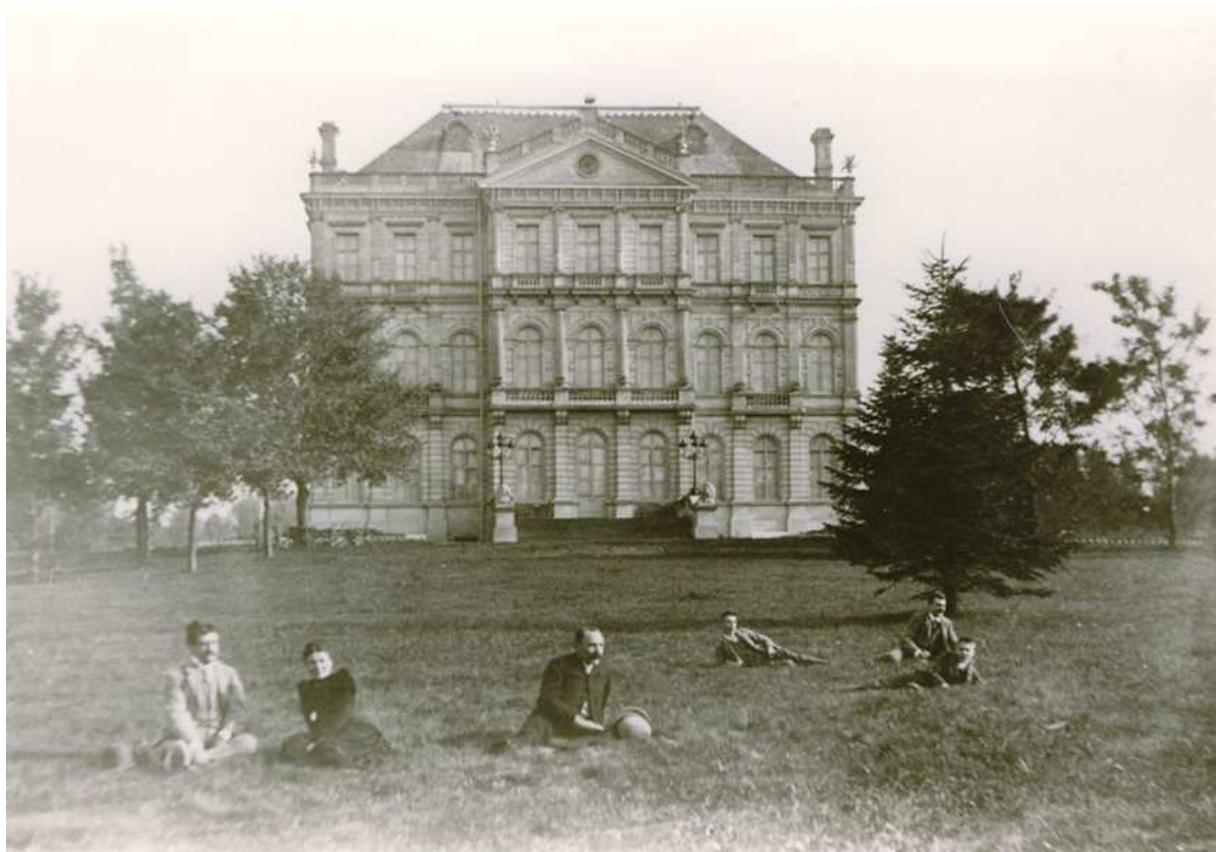
fig. 23: Een van de oudste iconografische bronnen van het kasteel De Lovie, periode Jules Van Merris³⁵

Op de oude foto's van het kasteel is zichtbaar dat alle vensters toen meer roedes hadden. (fig. 23 p. 26) Rondom de eretrap zijn er vier rondboogvensters en één deurvenster met luiken gesitueerd. Ter hoogte van de centrale hal werden er bij het vooruitspringend middenrisaliet van de voorgevel met balkon drie aansluitende deurvensters aangebracht. De bovenlichten van de drie deurvensters werden aangepast zodat deze kunnen kantelen. Het overige rondboogvenster geeft uit op de bijgeplaatste diensttrap.

De vensters van het kasteel werden zoals reeds vermeld vermoedelijk in de periode van de graaf de Brouchoven de Bergeyck vervangen aangezien de roedeverdeling niet meer overeenstemt met de oudste iconografische bronnen. (fig. 23 p. 26, fig. 126 p. 89)

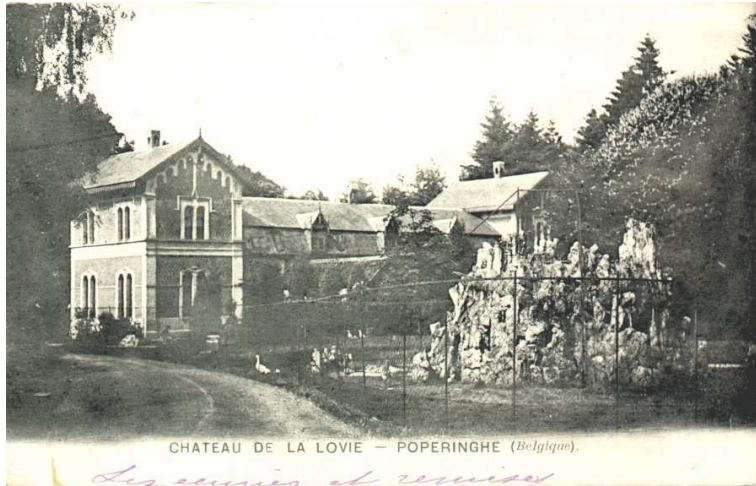
fig. 25: De stallen met koetshuis, noordoost-zijde³⁸

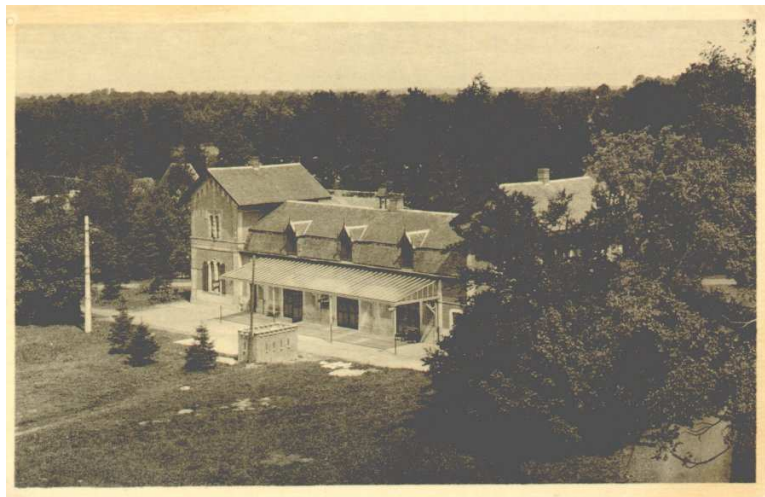
fig. 26: De stallen met koetshuis, zuidwest-zijde³⁹

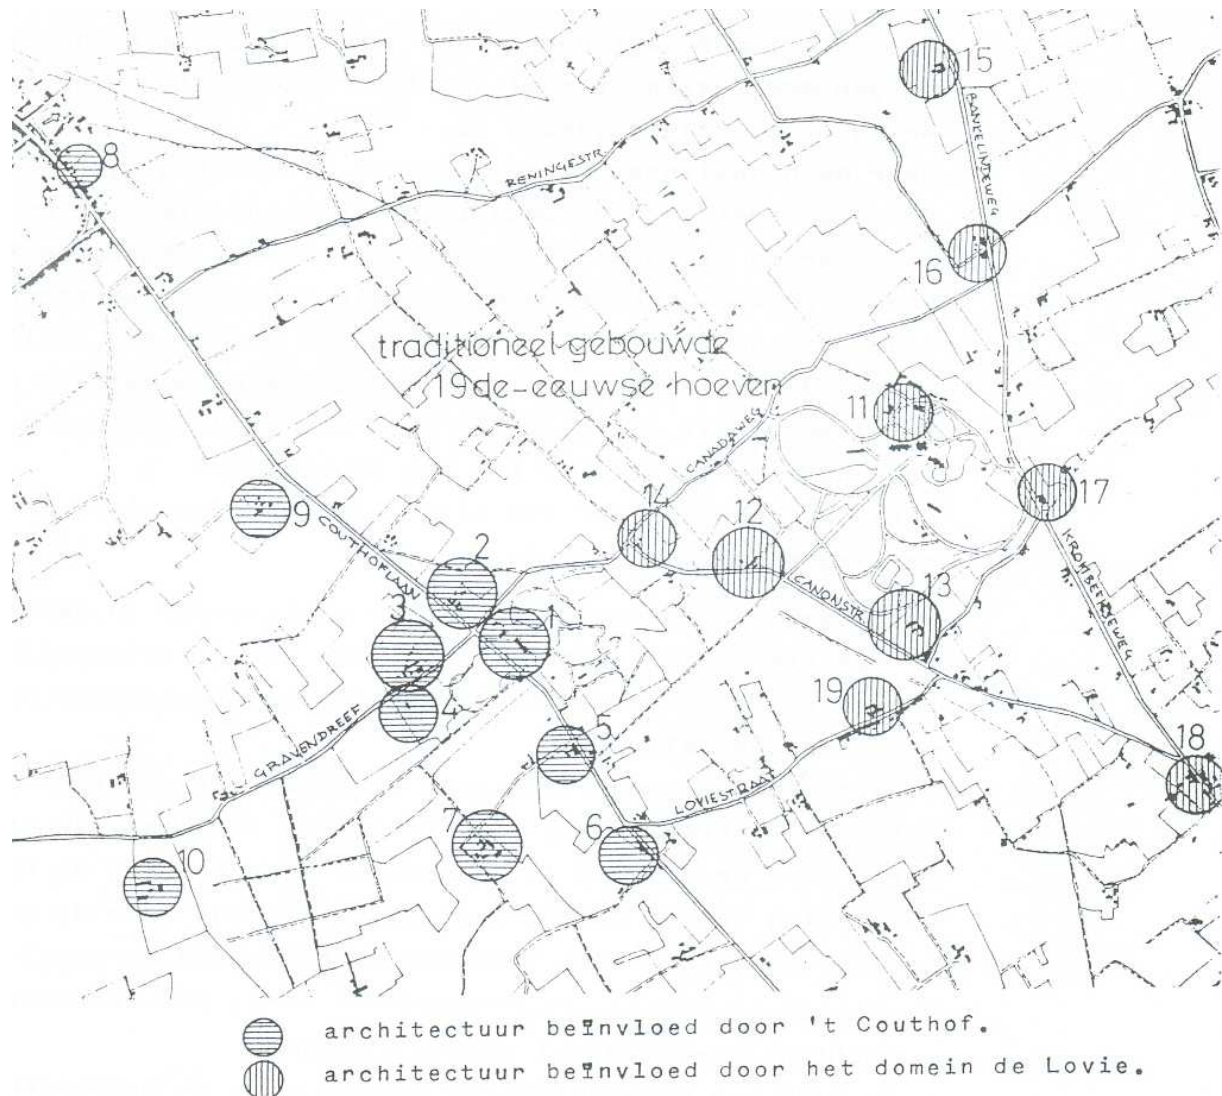
Gelijkaardig aan de paardenstallen zijn rondom het kasteelpark mogelijk nog vier hoeven toe te schrijven als ontwerpen van Pierre Nicolas Croquison.⁴⁰ De paardenstallen en de hoeves zijn opgetrokken onder initiatief van Jules Van Merris.⁴¹ Deze analoge reeks van landelijke gebouwen worden gekenmerkt door hun eclectische bouwtrant. Het decoratieve gebruik van materialen en de specifieke dakafwerking refereren naar een 'stationsarchitectuur'.⁴² (fig. 27)

fig. 27: De verschillende architectuurinvloeden ('t Couthof - De Lovie) in traditioneel gebouwde 19^{de}-eeuwse hoeven⁴³

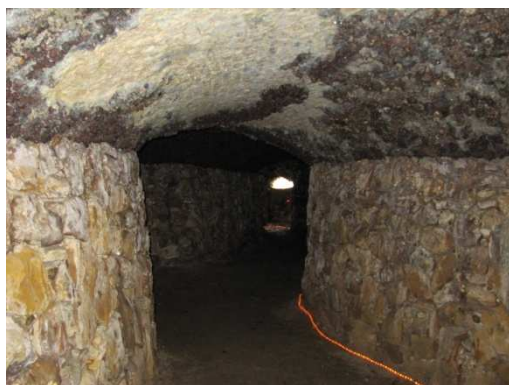
De jagersgrot is op een eiland in de waterpartijen terug te vinden. Het is een omvangrijk grotcomplex dat volledig ingepast is in het concept van de Engelse landschapstuin. Vanuit de schietgaten kon men op waterwild jagen. Deze jagersgrot is zeldzaam omwille van zijn omvang en architecturale uitwerking.⁵¹ (fig. 31)

fig. 31: De jagersgrot, eigen foto maart 2010

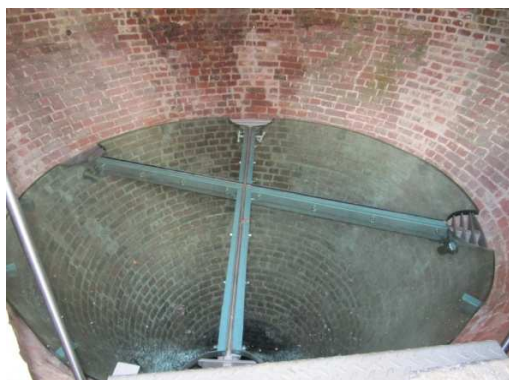
In de ijskelder, gesitueerd op een eiland in de grote vijver nabij het kasteel, werd er gedurende de winter ijs opgeborgen dat uit de vijvers werd gekapt. De ijskelder is opgetrokken in rode baksteen en heeft een conische vorm onder een bakstenen koepel. In de schacht onderaan ligt een gietijzeren rooster waarop de ijsblokken gelegd werden. (fig. 32) Het smeltwater kon langs daar ook terug weg. Een combinatie van aarde, boom- en struikgewas vormde een degelijke isolatie zodat het in de zomerperiode voldoende afgeschermd was van de zonnewarmte. Omwille van de noordelijk gerichte zware deur bleef de temperatuur zo laag mogelijk. Enerzijds maakte men voor maaltijden gebruik van het ijs, anderzijds voor de verpleging in het 'Gasthuis' te Poperinge.⁵² De kelder is in 2003 volledig gerestaureerd en de oevers werden versterkt. Binnenin werd een lichte glazen vloerconstructie geplaatst zodat de kelder nu toegankelijk is voor het publiek.⁵³

fig. 32: De ijskelder, eigen foto maart 2010

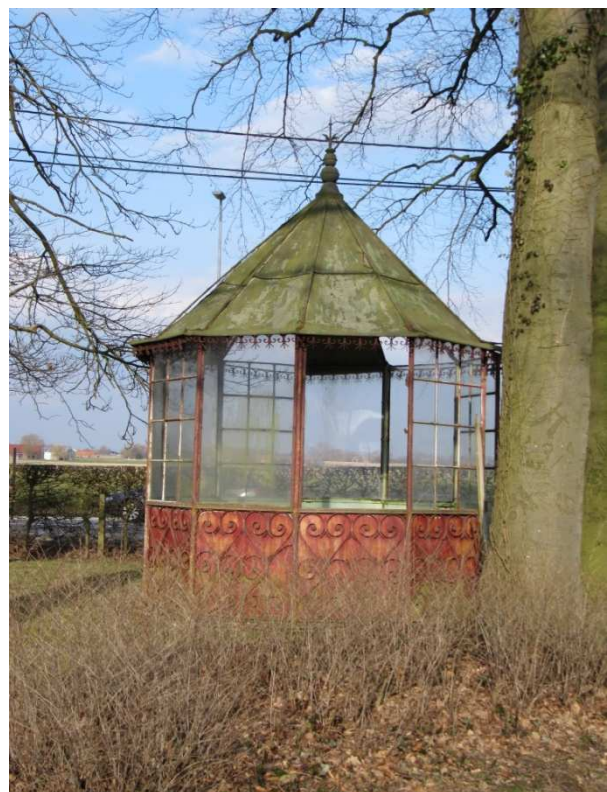
Het schuilgebouw is opgetrokken in gietijzer, een bouw materiaal dat in de 19^{de} eeuw een ruime toepassing kende. Dit gebouwtje, gelegen nabij de huidige hoofdingang, heeft een geslaagde aparte vormgeving. (fig. 33)

fig. 33: Gietijzeren schuilgebouw, nabij de huidige hoofdingang, eigen foto maart 2010

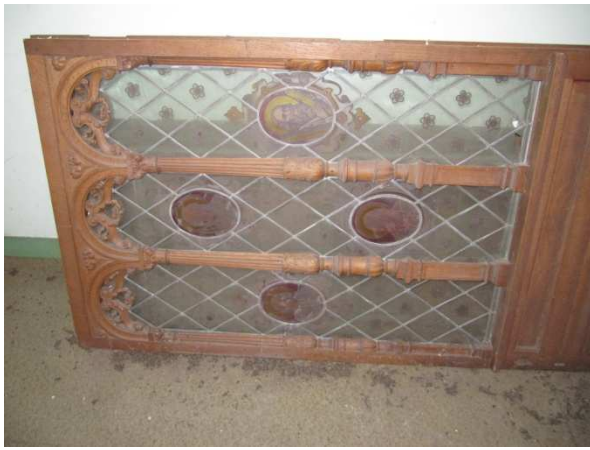
fig. 44: Houtsnijwerk met glas-in-lood op de zolderverdieping, eigen foto januari 2010

Daarnaast richtte men het bureau van Jules Van Merris in als huiskapel. Op de zolderverdieping van het kasteel zijn stukken houtsnijwerk terug te vinden die deel uitmaakten van de aankleding van de huiskapel. In deze stukken zijn gebrandschilderd glas verwerkt die enkele apostelen afbeelden. Dit zijn ondermeer Andreas, Petrus, Johannes en Paulus.⁷⁷ (fig. 44 p. 42) Ook zijn er afzonderlijke stukken glas-in-lood bewaard waarop onder andere Mattheus afgebeeld staat. De bijbehorende lambrisering is heden terug te vinden in de woning van geneesheer-bestuurder Dr. Valère Sierens, gebouwd in de periode van het sanatorium.⁷⁸ In de huiskapel bracht men tevens in de rondbogige vensteropening een gebrandschilderd glasraam in waarop de wapenschilden van de families de Brouhoven de Bergeyck en d' Elzius de Peissant afgebeeld staan. (fig. 45 p. 42) Dit glasraam werd in de sanatoriumperiode verplaatst naar de vestibule.

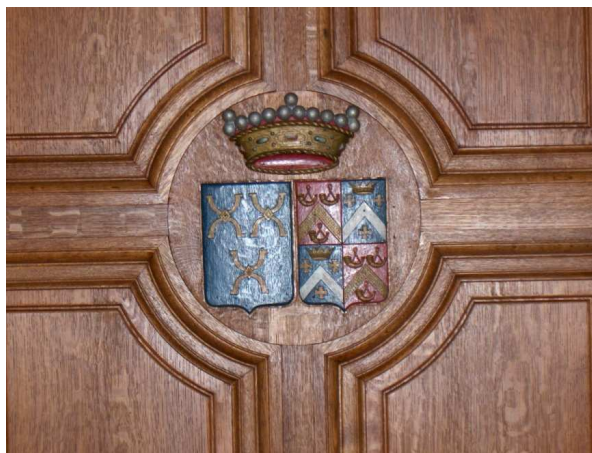
fig. 46: De wapenschilden van de graaf en gravin op de trap in de vestibule, eigen foto november 2009

Dezelfde wapenschilden zijn tot tweemaal toe terug te vinden op de toen vernieuwde monumentale trap in de vestibule en op de lambrisering in de woning van Dr. Sierens. (fig. 46, fig. 47 & fig. 48 p. 42) De oorspronkelijke trap, ten tijde van Van Merris, werd na de Eerste Wereldoorlog overgebracht naar het Sint-Janscollege te Poperinge.⁷⁹

(fig. 46) "Het stelt een dubbelschild voor met links, de wapentekens van de graaf met op een veld van azuur drie gouden molenijzers, rechts het wapen van de gravin gevierendeeld met elk deel gekeperd in twee delen: bovenaan links en onderaan rechts in geel, gekeperd met goud twee jachthoorns boven en één beneden; bovenaan rechts en onderaan links op een veld van azuur, gekeperd met zilver twee kruisen bovenaan met kroon en vijf kantelen, onderaan een kruis. Het geheel versierd met een grafelijke kroon bezet met parels. Hun lijfspreuk erboven aangebracht luidt: "Hoc Virtutis Opus" wat betekent: 'Dit is de vrucht van de deugd'."⁸⁰

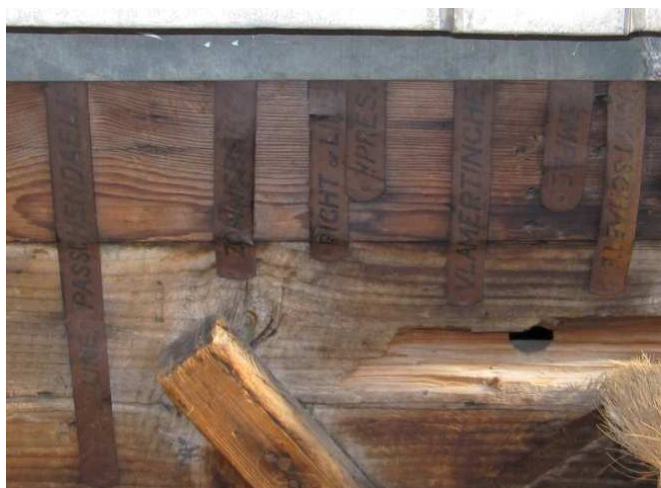
fig. 51: De richtingspijlen rondom de luikopening in het dak, eigen foto maart 2010

Jozef Simons schreef in 'Schetsen en verhalen van een kanonnier' over zijn belevenissen tijdens de Eerste Wereldoorlog en zijn verblijf in het kasteel waarvan hierna enkele passages volgen. Daaruit afgeleid moet er heel wat bedrijvigheid geweest zijn. Hij vertelt dat hij samen met Franse en Engelse officieren op het platte dak van het kasteel de strijd kon volgen vanaf het front van Diksmuide tot over Ieper. Rondom de luikopening in het dak zijn nog steeds de richtingspijlen naar dorpen en steden van het front en achterland aanwezig. (fig. 51)

In functie van de erfgoedwandelingen wordt de lift, net als de trap, tot op de zolderverdieping doorgetrokken. Om de veiligheid te garanderen wordt de zolderruimte voorzien van een bredere trap om de tussenverdieping vlot te bereiken. Ook de nodige balustrades worden aangebracht. De houten trap van de tussenverdieping naar het vlakke dak wordt behouden omwille van het feit dat aan deze trap in de Eerste Wereldoorlog een scharnierend platform werd bevestigd om op de juiste hoogte te staan ten opzichte van de metalen richtingspijlen naar het landschap. (fig. 51 p. 44) Er wordt aangeraden om telkens in kleine groepjes het dak te betreden.

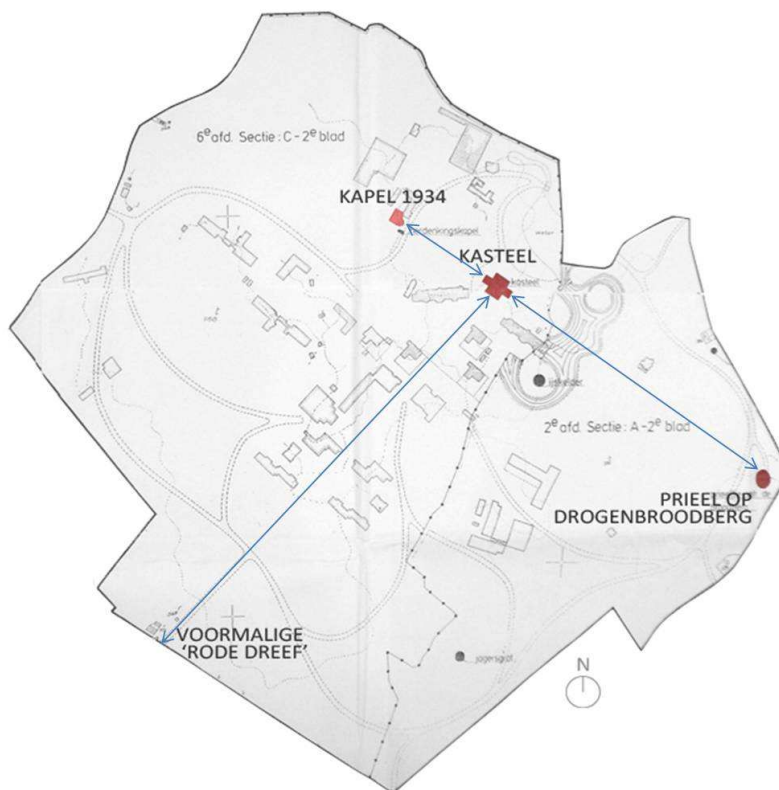
fig. 65: Huidig kadasterplan met aanduiding van de zichtlijnen

De gevel aan de kant van de vestibule wordt logischerwijze beschouwd als de voorgevel. De oriëntatie van het kasteel is niet op de windrichtingen gebaseerd. De voorgevel is namelijk noordwest gesitueerd. Gebaseerd op de inplanting van het kasteel werden zichtlijnen gevormd. (fig. 65) Enerzijds is er een zichtlijn tussen de achtergevel en het prieel op de Drogenbroodberg. Anderzijds is een tweede zichtlijn te herkennen ter hoogte van de zuidwestelijke zijgevel en de restanten van de Rode Dreef. Later werd een derde zichtlijn toegevoegd door de kapel met cirkelvormige plattegrond loodrecht tegenover de voorgevel te bouwen. (fig. 76 p. 59) Deze kapel, naar ontwerp van architect Jules Coomans, werd in 1934 naast de herdenkingskapel voor Mevr. Van Merris gebouwd.

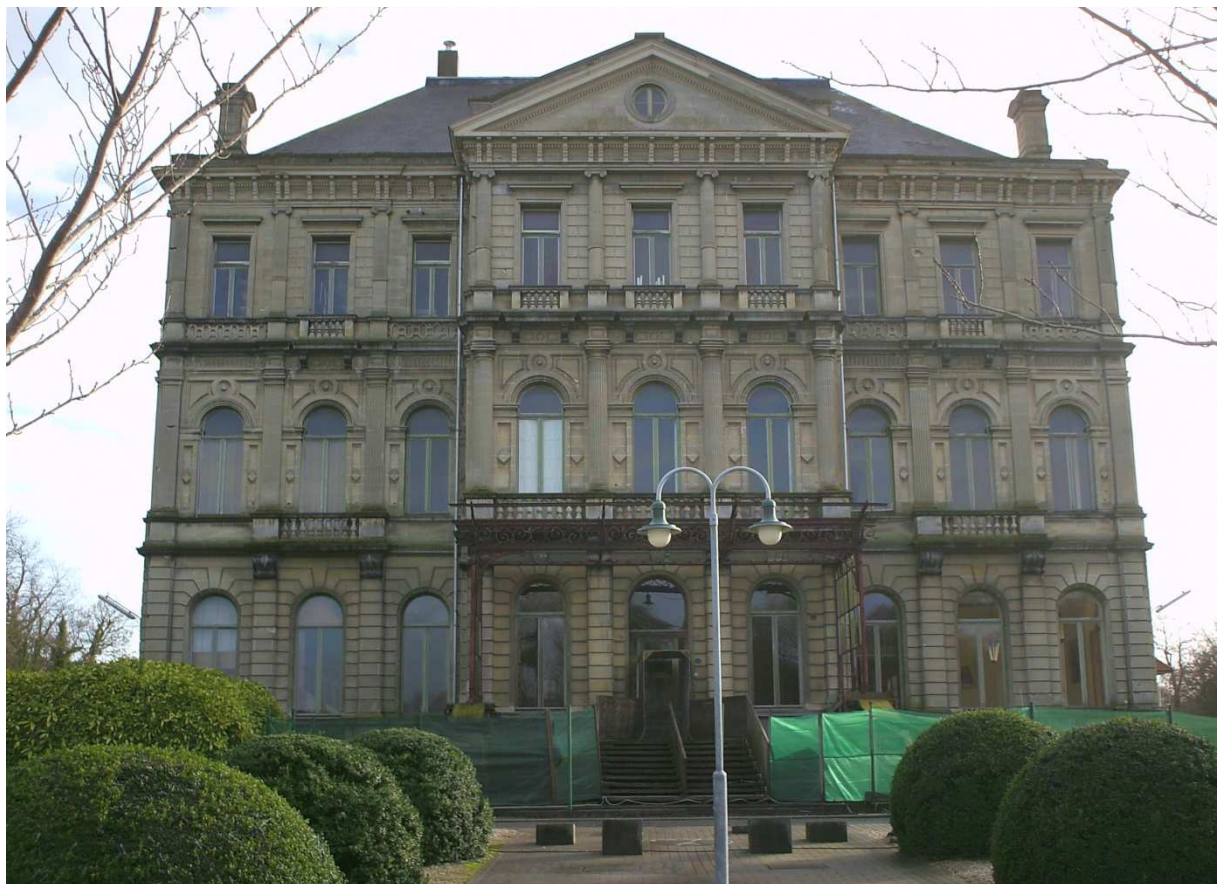
fig. 66: Voorgevel met luifel, eigen foto december 2009

De voor- en achtergevel van het kasteel zijn identiek. De voorgevel is echter voorzien van een gietijzeren luifel, die er reeds stond ten tijde van graaf de Brouhoven de Bergeyck. (fig. 66, fig. 72 p. 57) De voorgevel bestaat uit negen traveeën. Het vooruitspringende middenrisaliet dat drie traveeën breed is, wordt door een driehoekig fronton met oculus bekroond. De statige arduinen trap met balusterleuning sluit via een bordes aan bij het middenrisaliet. De eerste bouwlaag wordt gekenmerkt door bossagewerk, een verticale geleding door pilasters, rondbogige vensters en een centrale rondbogige deuropening. Het middenrisaliet van de volgende bouwlagen is ingedeeld door gesuperposeerde halve zuilen, respectievelijk Dorisch en Ionische op de tweede en derde bouwlaag. De zijrisalieten worden daarentegen ingedeeld door pilasters in superpositie. De bouwlagen worden onderling van elkaar gescheiden door geprofileerde kordonlijsten die aansluiting vinden bij de balustrades van de balkons. In het middenrisaliet nemen de balkons de volledige breedte aan, terwijl de balkons van de zijrisalieten de centrale travee voor hun rekening nemen. Bij de balkons, die telkens rusten op geprofileerde consoles en een balusterleuning, sluiten steeds deurvensters aan. De tweede bouwlaag is, net als de eerste bouwlaag, voorzien van rondbogige vensters, terwijl de halfondergrondse kelder en de derde bouwlaag voorzien zijn van rechthoekige vensters. De kroonlijst met tandlijst rust op geprofileerde modillons.

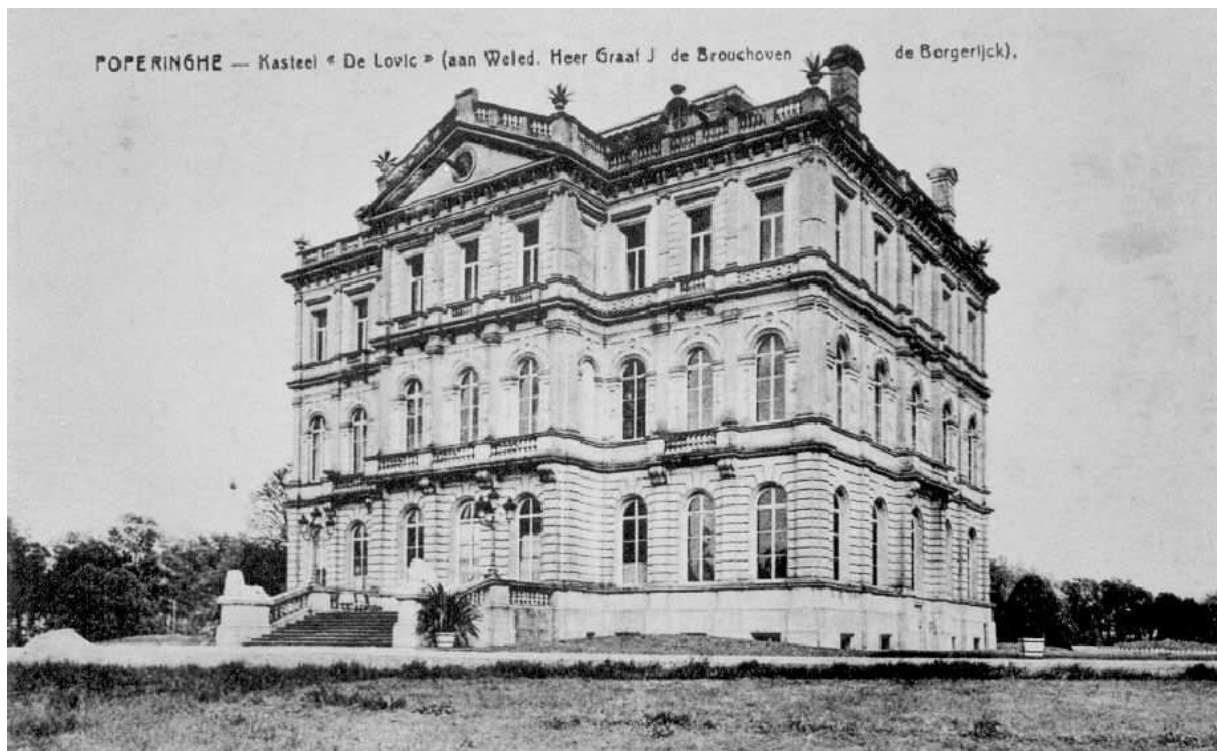
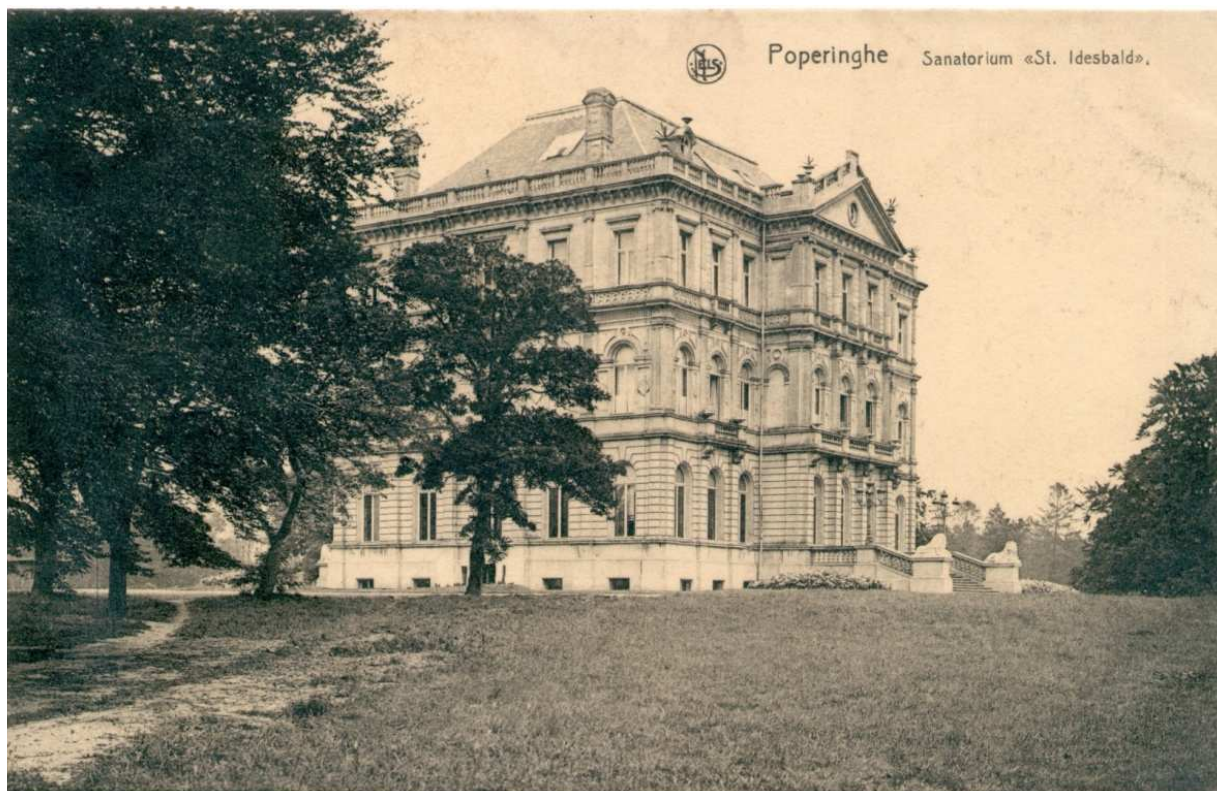
Op oude foto's is te zien dat op de kroonlijst en de frontons een balustrade, met enkele natuurstenen vazen, stond. Deze natuurstenen balustrade is er vandaag de dag niet meer, net als een van de vier geprofileerde schoorstenen. Aan de hand van foto's ten tijde van het sanatorium kan men concluderen dat deze architecturale elementen er wel nog waren in de jaren 1930. (fig. 67 & fig. 68 p. 55)

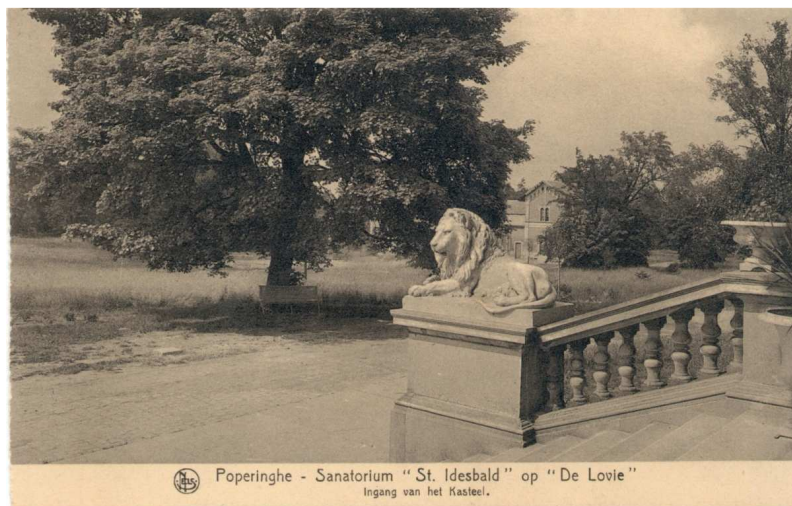
fig. 69: Eén van de vier gipsen leeuwen aan de voorgevel, op de achtergrond zijn de paardenstallen zichtbaar¹¹⁴

Ook zichtbaar op oude foto's van het kasteel zijn de gesculpteerde leeuwen op de hoeken van de twee trappen. (fig. 69) Jules Van Merris bestelde deze vier gipsen leeuwen in het jaar 1888. De rekening voor *quatre lions en plâtre*, opgemaakt door *Delanier frères, Statuaires Décorateurs, Fabricants de Statues et Sujets religieux en plâtre, Rue Neuve St.-Jacques n° 34, Gand*, is bewaard gebleven.¹¹³ Op andere oude foto's van het kasteel zijn er over de leeuwenfiguren kisten geplaatst, waarschijnlijk ter bescherming. (fig. 70) Maar dit kon de verwerking niet beletten en uiteindelijk zijn ze weggenomen tijdens of na de periode van het sanatorium.

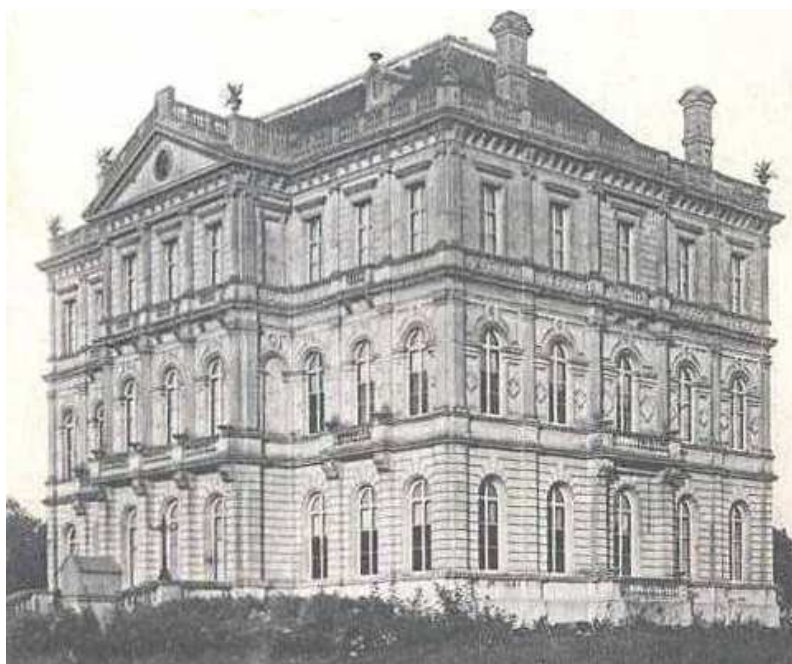
fig. 70: Het kasteel ten tijde van de graaf de Brouhoven de Bergeyck, ter bescherming van de gipsen leeuwen werden er kisten overgeplaatst¹¹⁵

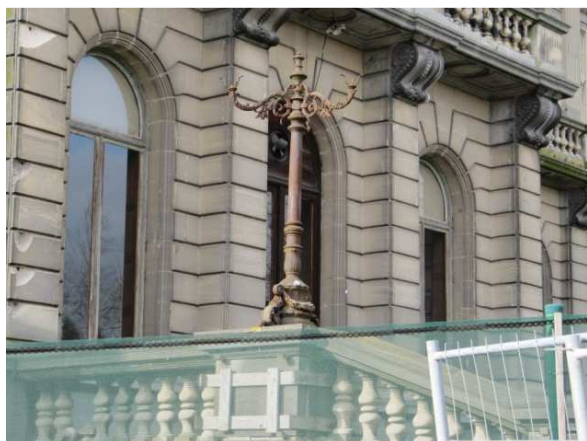
fig. 71: Een lantaarn bij de achtergevel, eigen foto maart 2010

Bovendien staan aan weerszijden van de trap aan de achtergevel nog twee authentieke verlichtingselementen, uit het laatste kwart van de 19^{de} eeuw. Jules Van Merris bestelde in 1888 vier gietijzeren kandelaars met drie armen, elk uitgerust met vier Griekse lantaarns met olielampen, om de bordessen te verlichten.¹¹⁶ (fig. 71) De gietijzeren kandelaars aan de voorgevel zijn intussen verdwenen en een gietijzeren luifel of markies kwam in de plaats. Deze luifel voegde men aan het kasteel toe in de periode van de graaf de Brouhoven de Bergeyck. Op een foto uit 1916 is de ijzeren constructie met de glazen invulling reeds aanwezig. (fig. 72, fig. 73)
