Het kasteel De Lovie te Poperinge
een interieurstudie

Masterproef

2^e Master Monumenten- en Landschapszorg

Artesis Hogeschool Antwerpen

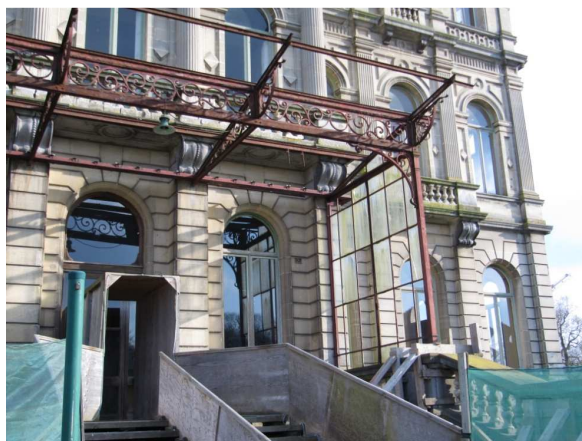
fig. 73: De luifel aan de voorgevel, eigen foto maart 2010

Bovendien staan aan weerszijden van de trap aan de achtergevel nog twee authentieke verlichtingselementen, uit het laatste kwart van de 19^{de} eeuw. Jules Van Merris bestelde in 1888 vier gietijzeren kandelaars met drie armen, elk uitgerust met vier Griekse lantaarns met olielampen, om de bordessen te verlichten.¹¹⁶ (fig. 71) De gietijzeren kandelaars aan de voorgevel zijn intussen verdwenen en een gietijzeren luifel of markies kwam in de plaats. Deze luifel voegde men aan het kasteel toe in de periode van de graaf de Brouhoven de Bergeyck. Op een foto uit 1916 is de ijzeren constructie met de glazen invulling reeds aanwezig. (fig. 72, fig. 73)

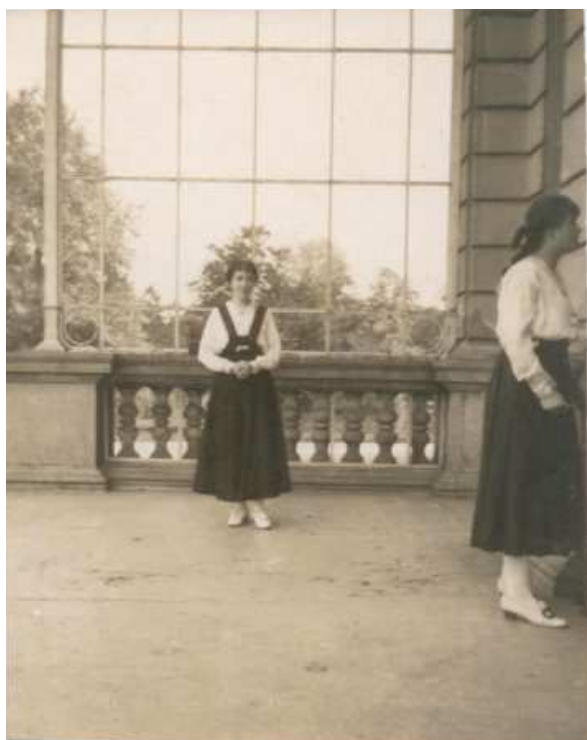
fig. 72: De luifel aan de voorgevel, foto daterend uit 1916¹¹⁷

De voor- en achtergevel van het kasteel zijn identiek. De voorgevel is echter voorzien van een gietijzeren luifel, die er reeds stond ten tijde van graaf de Brouhoven de Bergeyck. (fig. 66, fig. 72 p. 57) De voorgevel bestaat uit negen traveeën. Het vooruitspringende middenrisaliet dat drie traveeën breed is, wordt door een driehoekig fronton met oculus bekroond. De statige arduinen trap met balusterleuning sluit via een bordes aan bij het middenrisaliet. De eerste bouwlaag wordt gekenmerkt door bossagewerk, een verticale geleding door pilasters, rondbogige vensters en een centrale rondbogige deuropening. Het middenrisaliet van de volgende bouwlagen is ingedeeld door gesuperposeerde halve zuilen, respectievelijk Dorisch en Ionische op de tweede en derde bouwlaag. De zijrisalieten worden daarentegen ingedeeld door pilasters in superpositie. De bouwlagen worden onderling van elkaar gescheiden door geprofileerde kordonlijsten die aansluiting vinden bij de balustrades van de balkons. In het middenrisaliet nemen de balkons de volledige breedte aan, terwijl de balkons van de zijrisalieten de centrale travee voor hun rekening nemen. Bij de balkons, die telkens rusten op geprofileerde consoles en een balusterleuning, sluiten steeds deurvensters aan. De tweede bouwlaag is, net als de eerste bouwlaag, voorzien van rondbogige vensters, terwijl de halfondergrondse kelder en de derde bouwlaag voorzien zijn van rechthoekige vensters. De kroonlijst met tandlijst rust op geprofileerde modillons.

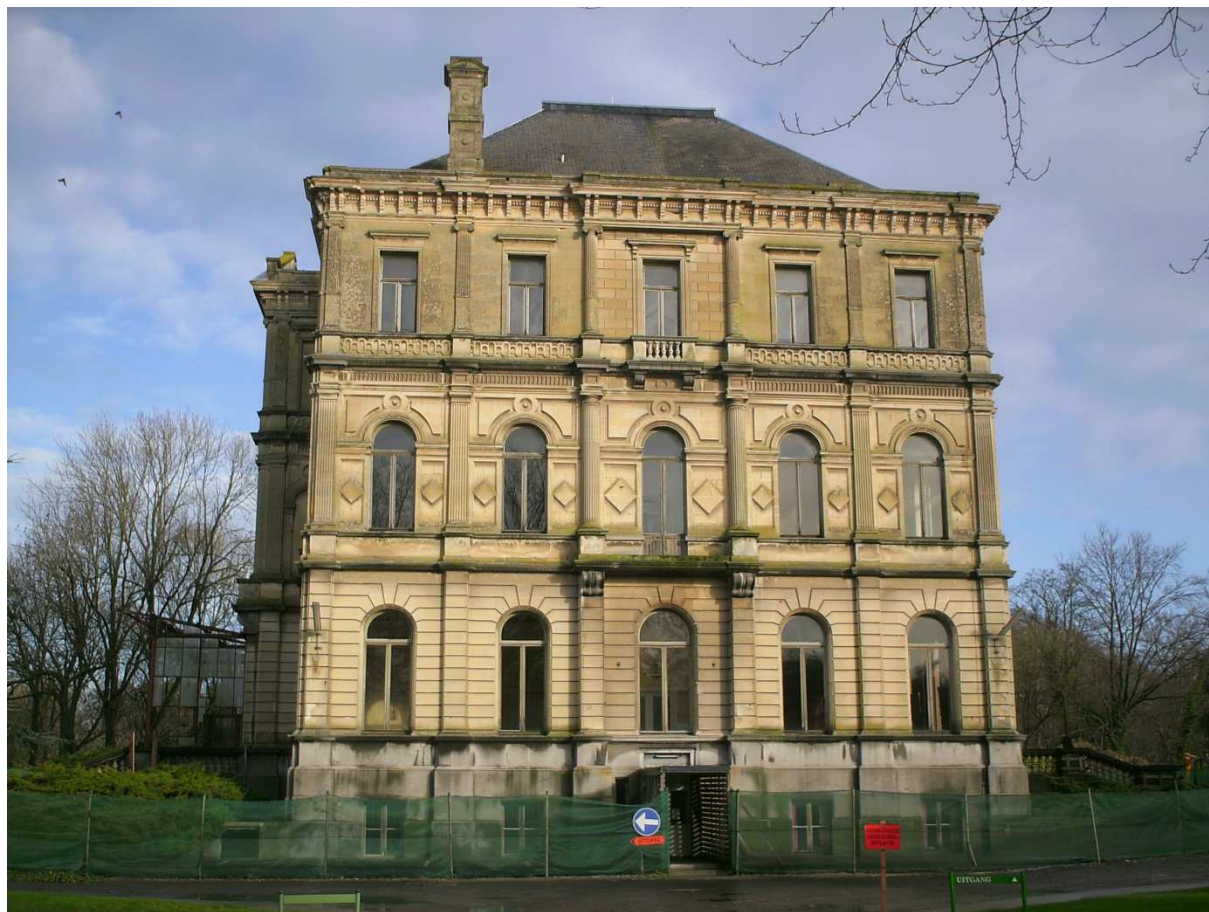
Beide zijgevels bestaan uit vijf traveeën met een middenrisaliet dat één travee breed is. De vormgeving is identiek aan deze van de voor- en achtergevel. Aan de zuidwestelijke zijgevel ontbreekt echter een geprofileerde schoorsteen. De halfondergrondse kelderverdieping is bereikbaar via de zuidwestelijke zijgevel. (fig. 74)

fig. 74: Zuidwestelijke zijgevel, eigen foto december 2009

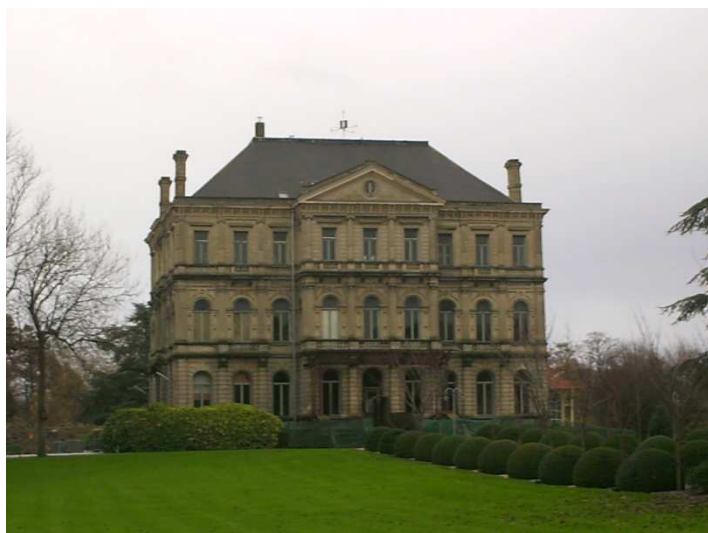
Het is een afgeknot schilddak, bedekt met leien. (fig. 75) Het vlakke zinken platform ($\pm 17\text{m} \times \pm 6\text{m}$) is bereikbaar via een dakluik.¹¹⁸ Vanaf het dak heeft men een indrukwekkend zicht op het kasteeldomein en de omgeving.

fig. 75: Zicht op de voorgevel van het kasteel, eigen foto december 2009

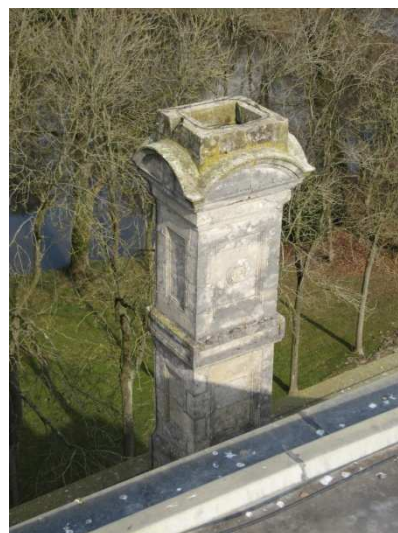
Zoals eerder vermeld, ontbreekt de authentieke natuurstenen balustrade op de kroonlijsten en frontons samen met een van de vier geprofileerde schoorstenen. (fig. 76, fig. 77)

fig. 77: Een geprofileerde schoorsteen, eigen foto maart 2010

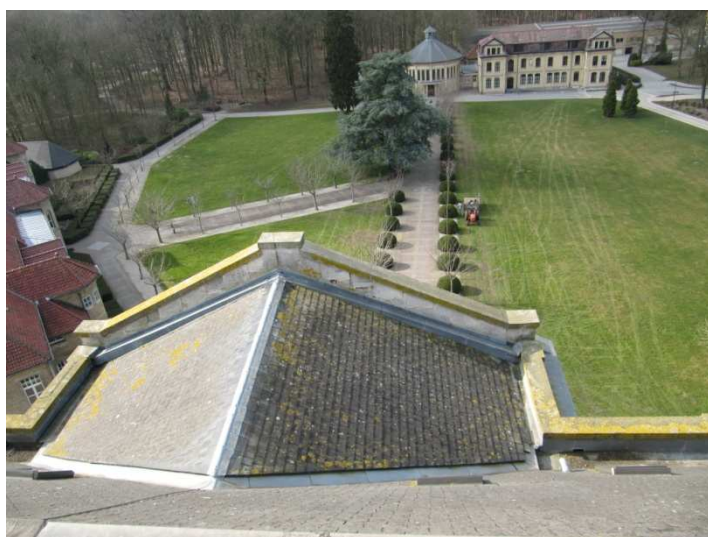
fig. 76: Zicht op dakhelling bij de voorgevel, eigen foto maart 2010

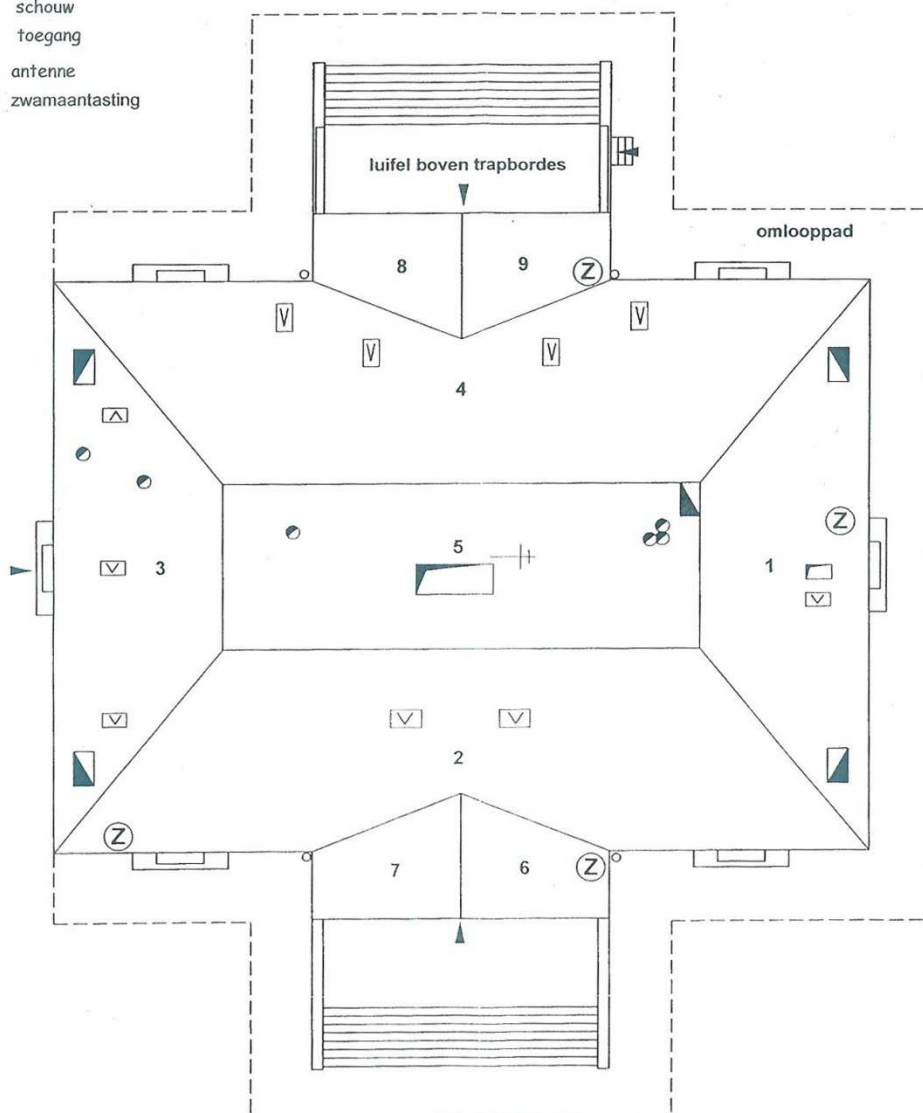
Dakenplan: Kasteel De Lovie

- regenwaterafvoer
- dakluik
- ▣ dakvenster
- ◐ schouw
- ◑ toegang
- † antenne
- ⊙ zwamaantasting

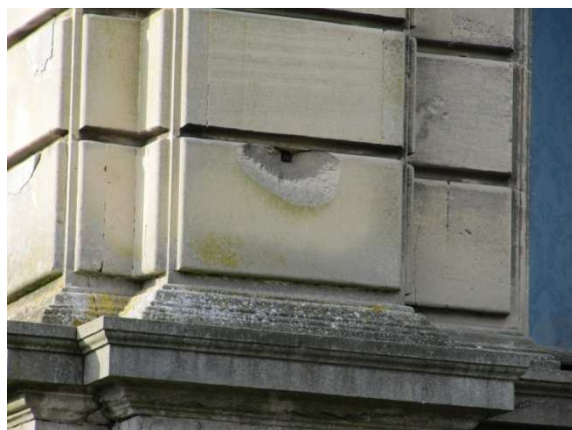
Alle gevels zijn bekleed met Euville natuursteen en een arduinen plint zodanig dat de achterliggende bakstenen structuur niet zichtbaar is. Voornamelijk bij de raamomlijstingen, de hoeken en de uitspringende gevelornamenten zijn er stukken van de kalkzandstenen gevelbekleding afgebroken. (fig. 79, fig. 80) Dit is ook het geval met de balusters en de handlijsten van de balkonleuningen. Deze beschadigingen werden veroorzaakt door de roestvorming van de smeedijzeren doken waarmee de gevelbekleding werd vastgezet. Er wordt geopteerd de gevels voor de restauratie zacht te reinigen en smeedijzeren verankeringen te vervangen door roestvrije. De afgebroken stukken natuursteen moeten ofwel volledig vervangen ofwel bijgewerkt worden met een restauratiemortel. Ook dienen de voegen en barsten in de gevels en de arduinen vloerplaten van de balkons gedicht te worden met een herstelmortel. Vervolgens wordt een hydrofuge aangebracht zodat de wateropname verminderd wordt.¹²⁰

fig. 79: Afgebroken stuk kalkzandsteen, eigen foto maart 2010

Bijkomend worden bij de restauratie de ontbrekende schoorsteen, de balustrades op de frontons en kroonlijsten gereconstrueerd, alsook de *oeil-de-boeufs*.

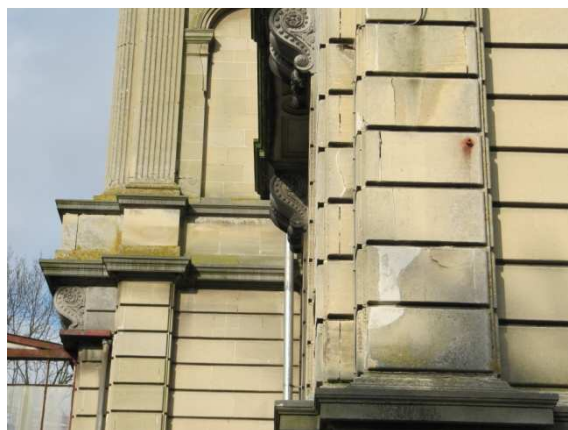
fig. 80: Schade aan de gevelbekleding, eigen foto maart 2010

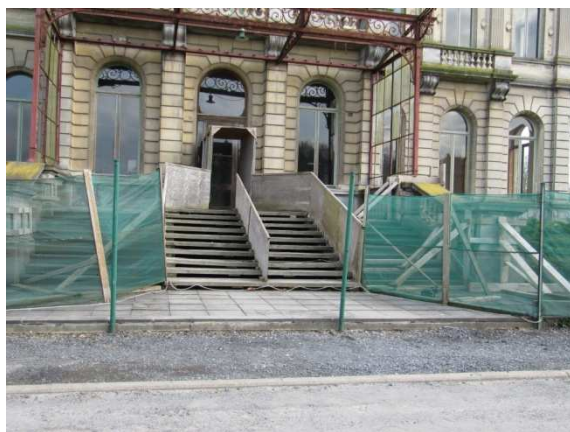
fig. 81: De gestutte trap aan de voorgevel, eigen foto maart 2010

De twee buitentrappen zijn opgebouwd rond bakstenen kernen en bekleed met blauwe hardsteen. Ze hebben dringende instandhoudingswerken nodig aangezien de natuurstenen treden rusten op sterk roestende en deels weggeroeste ijzeren liggers in de kelder. De meeste treden aan de voorgevel zijn verzakt waarbij stukken zijn afgebroken. De verankering was niet meer verzekerd waardoor er reeds jarenlang tussen de natuurstenen elementen water sijpelde in de kelder en de muren. Alle bekledingsplaten van beide trappen worden momenteel gestut als een voorlopige maatregel. De traptreden stutte men langs onder in de kelder. Maar ondertussen is op deze naaldhouten stutten zwamvorming ontstaan. Deze stutten dient men dringend te vervangen door geïmpregneerde of metalen stutten. Aan de voorgevel werd namelijk een houten trap erboven geconstrueerd in afwachting van de restauratie. (fig. 81) De arduinen bekledingsplaten van de twee trappen dient men af te nemen en het achterliggende baksteenmetselwerk te herstellen. De sterk roestige H-liggers onder de traptreden moeten overigens vervangen worden door gegalvaniseerde liggers. Bij de terugplaatsing van de bekleding dient men voor een roestvrije verankering te zorgen. De treden waarvan grote stukken afgebroken zijn, worden vervangen en de overige herplaatst.

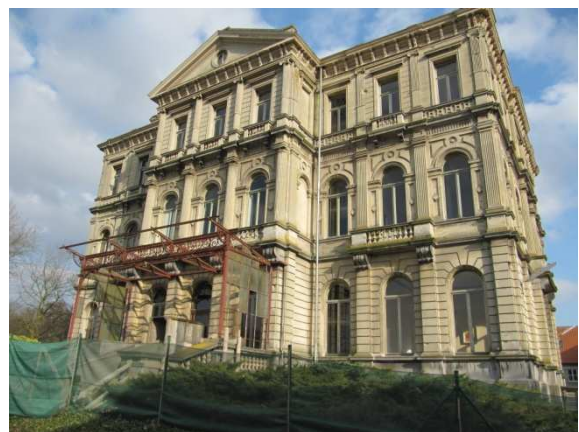
De rood geschilderde gietijzeren luifel aan de voorgevel is sterk geroest en de glazen invullingen van het dak en hun ijzeren dragers ontbreken. (fig. 82) De zijkanten beschikken wel nog over enkele glazen invullingen. Vermoedelijk kunnen de gietijzeren delen nog behouden worden, maar het profielijzer van de raamverdelingen is zodanig gecorrodeerd dat het dient vervangen te worden. De twee authentieke gietijzeren lantaarns van de buitentrap aan de achtergevel zijn eveneens sterk geroest. Beiden dienen opnieuw functioneel gemaakt te worden met nieuwe lantaarnkappen.

fig. 82: De voorgevel met de luifel, eigen foto maart 2010

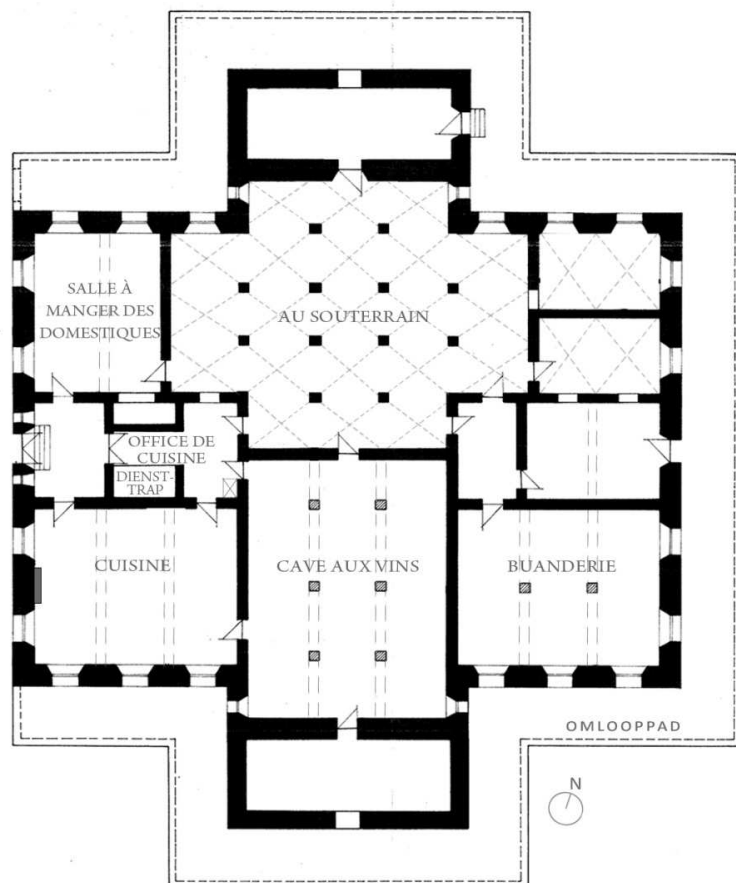
Momenteel is de kelderverdieping van het kasteel sterk opgedeeld in verschillende kleine ruimtes. Aan de hand van de bouwsporen en de boedelinventaris uit 1900 is volgend grondplan wellicht de oorspronkelijke ruimte-indeling van de kelder. De boedelinventaris van het kasteel uit 1900 vermeldt voor de kelder zes ruimtes. Dit zijn opeenvolgend *cuisine*, *office de cuisine*, *salle à manger des domestiques*, *buanderie*, *au souterrain* en *cave aux vins*.¹²² Het was gebruikelijk om de dienstruimtes in de kelder onder te brengen.¹²³ Vermoedelijk had de kelder een gelijkaardige ruimte-indeling als de bovenliggende verdiepingen, namelijk een vrij open en symmetrische structuur. (fig. 83)

fig. 83: Kelderverdieping periode Jules Van Merris (1856-1899)

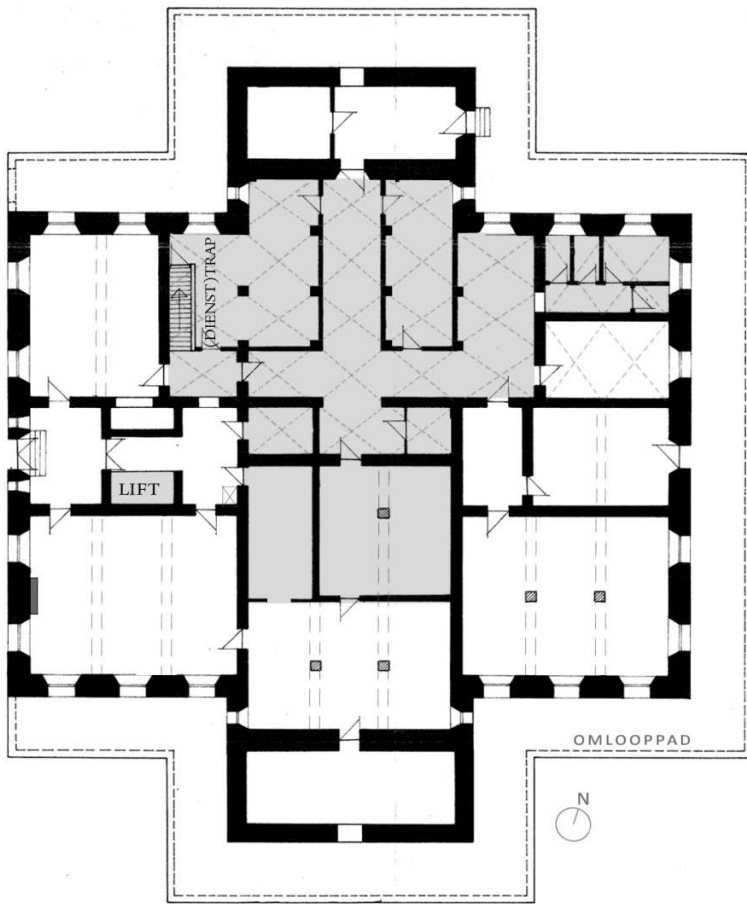
Ten tijde van het sanatorium voegde men aan de overwelfde kruisvormige ruimte enkele scheidingswanden toe samen met een nieuwe diensttrap die tot de zolder reikt. De oorspronkelijke diensttrap, gesitueerd in de bijkeuken, werd toen namelijk vervangen door een lift. De ruime wijnkelder werd echter ook verder ingedeeld. (fig. 84 p. 65)

fig. 84: Kelderverdieping periode Sanatorium Sint-Idesbald (1929-1960)

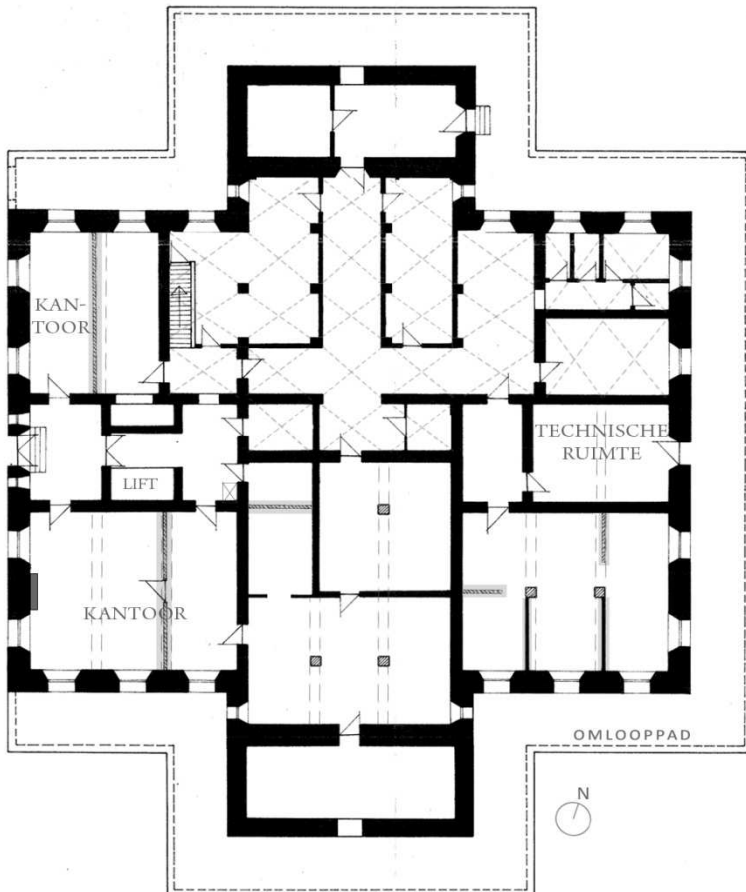
De Lovie vzw voegde op zijn beurt enkele valse wanden toe aan het geheel. Men gebruikt de vroegere keuken en een deel van de eetkamer van de bedienden momenteel als kantoorruimte. Behalve de recent ingerichte technische ruimte wordt de rest van de kelderverdieping als opslagruimte in gebruik genomen. (fig. 85 p. 65)

fig. 85: Kelderverdieping periode de Lovie vzw (1960-heden)

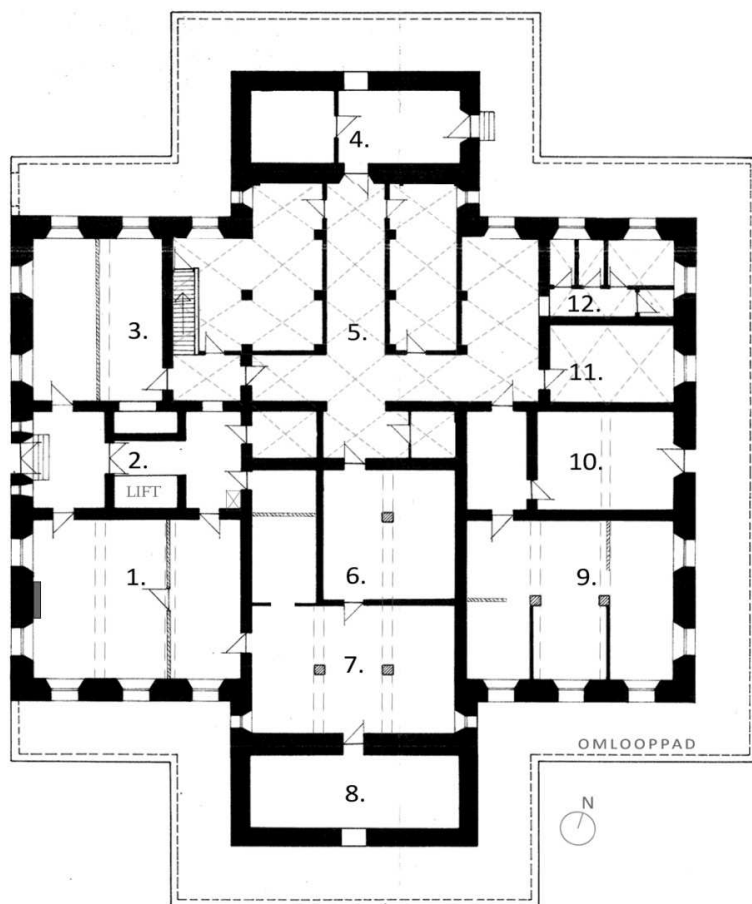
Boedelinventaris:	Situering op bestaand grondplan: (fig. 86)
<i>Cuisine</i>	ruimte 1
<i>Office de cuisine</i>	ruimte 2
<i>Salle à manger des domestiques</i>	ruimte 3
<i>Buanderie</i>	vermoedelijk ruimte 9
<i>Au souterrain</i>	ruimte 5
<i>Cave aux vins</i>	ruimtes 6 & 7

fig. 86: Grondplan bestaande toestand kelderverdieping

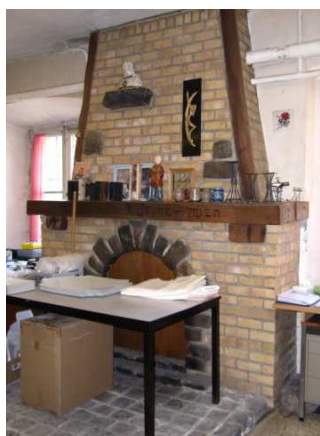
De wanden en het plafond zijn bepleisterd en geverfd. De huidige schouw aan de zijgevel is wellicht niet het oorspronkelijke exemplaar. Nabij deze bakstenen schouw bestaat een kleine oppervlakte van de vloer uit kasseien. De rest van de vloer werd met recente cementtegels afgewerkt. (fig. 87)

fig. 87: De schouw in ruimte 1, eigen foto maart 2010

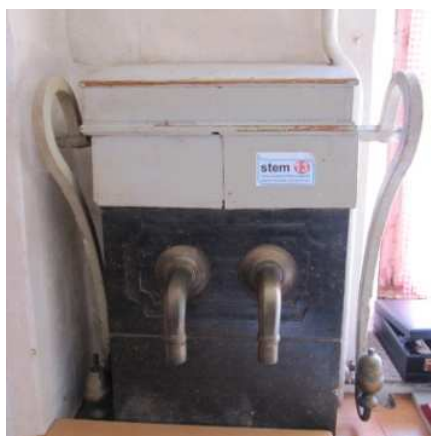
In een hoek van de ruimte staat de oorspronkelijke waterpomp. Het bestaat uit een blauwe hardstenen onderstel, voorzien van twee bronzen kranen, met een houten bovenstel. Aan weerszijden is deze voorzien van armen om het water op te pompen. (fig. 88) In de wand zijn twee halfronde beugels ingewerkt waarin de armen kunnen rusten.

fig. 88: De oorspronkelijke waterpomp, eigen foto maart 2010

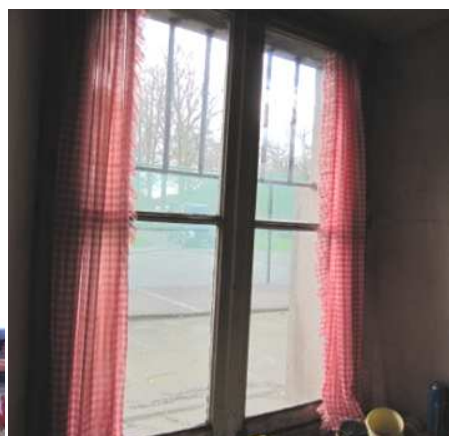
De rechthoekige raamopeningen van de kelder zijn telkens voorzien van diefijzers. De twee vensters aan de zijgevel komen net boven het maaiveld uit, de drie vensters in de achtergevel daarentegen niet. Deze vensters komen wellicht uit op het omlooppad rondom de kelder. Alle raamopeningen zijn telkens bezet met witte keramische tegels. (fig. 89)

fig. 89: Venster met diefijzers, eigen foto maart 2010

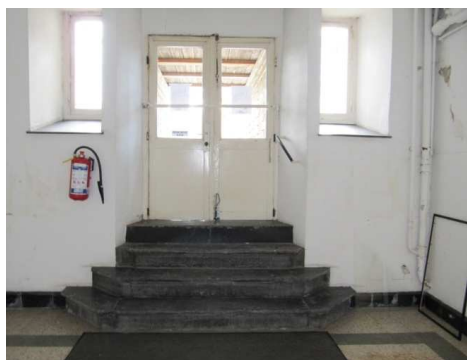
De bijkeuken van het kasteel omvat de dienstingang langs de zuidwestelijke zijgevel en is gelegen tussen de keuken en de eetkamer van de bedienden. Doordat de kelder halfondergronds ligt, beschikt de dienstingang over enkele treden in blauwe hardsteen om het niveauverschil te overbruggen. Daarnaast kan de dubbele deur door middel van een metalen staaf van binnenuit afgesloten worden. (fig. 90) Rondom het kasteel is de kelder namelijk ook beveiligd door middel van diefijzers.

fig. 90: De dienstingang, eigen foto maart 2010

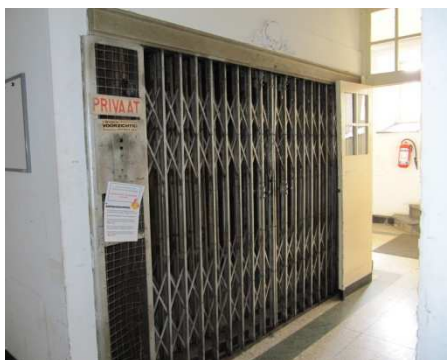
De blauwe hardstenen plaat, ter nagedachtenis van de bouw van het kasteel, plaatste men in de wand tegenover de voormalige diensttrap. (fig. 18 p. 20) Op de plaats van de diensttrap, die van de kelder tot de zolder reikte, is sinds het sanatorium een goederenlift gevestigd die ook alle verdiepingen, behalve de zolder, aandoet. De lift is van het atelier *Jaspar* uit Luik dat in de eerste helft van de 20^{ste} eeuw bekend stond voor het maken van liften.¹²⁸ (fig. 91) Daarnaast is de oorspronkelijke spijzenlift, die tot de zolder reikt, er wel nog. (fig. 92)

fig. 91: De goederenlift, eigen foto maart 2010

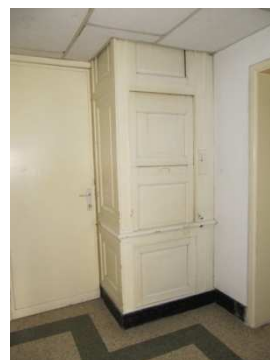
fig. 92: De spijzenlift, eigen foto maart 2010

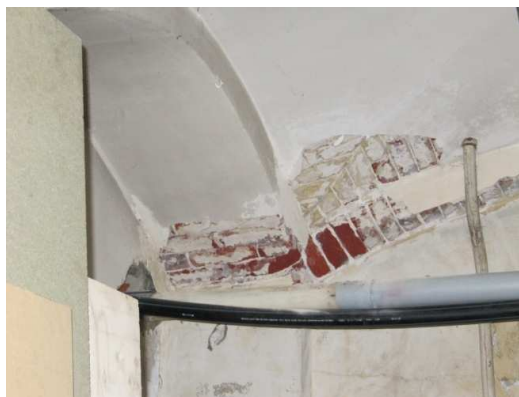
Tijdens de sanatoriumperiode werd de vloer afgewerkt met cementtegels. Eveneens in deze periode werd deze grote open ruimte met kolommen sterk ingedeeld door het plaatsen van scheidingswanden met hier en daar een strook in glastegels eigen aan de jaren 1930. De bakstenen gewelven in deze ruimte werden hoogstwaarschijnlijk pas in een latere fase bepleisterd. Op een aantal plaatsen zijn uitkristalliserende zouten en afbladdering van verf te bemerken. (fig. 93)

fig. 93: Bepleisterde bakstenen gewelven in ruimte 5, eigen foto maart 2010

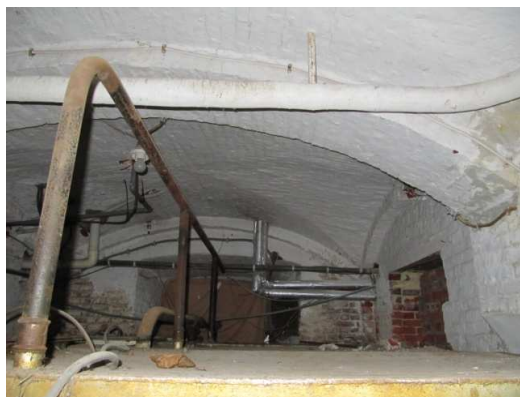
In ruimte 11 werden de twee kruisgewelven niet bepleisterd en is de oorspronkelijke afwerking nog zichtbaar. De bakstenen gewelven waren namelijk wit gekaleid. (fig. 94) In deze kleine ruimte liggen vermoedelijk nog de oorspronkelijke vloertegels, namelijk uit blauwe hardsteen. (fig. 95) In dezelfde ruimte verzamelt men enkele afgebroken en verweerde gevelornamenten van het kasteel op een eerder onzorgvuldige manier. (fig. 96)

fig. 94: Authentieke afwerking van de bakstenen gewelven in ruimte 11, eigen foto maart 2010

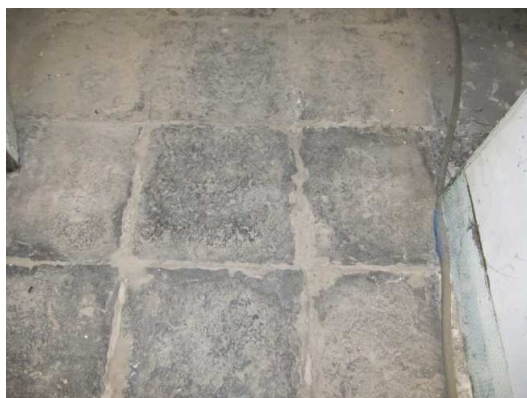
fig. 95: Authentieke vloertegels in ruimte 11, eigen foto maart 2010

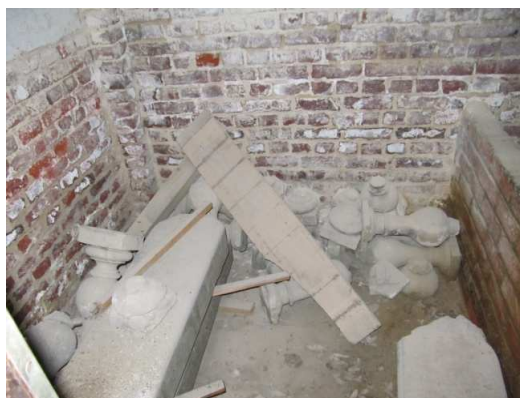
fig. 96: Afgebroken gevelornamenten in ruimte 11, eigen foto maart 2010

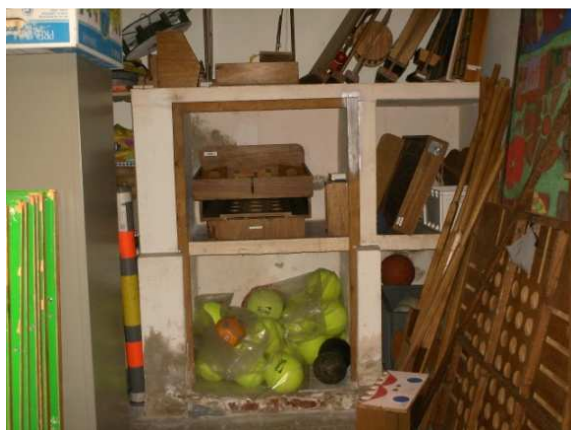
De talrijk aanwezige wijnrekken in ruimte 6 werden gedeeltelijk afgebroken. Er zijn nog enige wijnrekken overgebleven. (fig. 97) Ze zijn uit bakstenen opgebouwd en wellicht pas later bepleisterd. Het was gebruikelijk dat in wijnkelders de witte wijn aan de koele noordelijke zijde werd gestockeerd en de rode wijn aan de zuidelijke zijde.

fig. 97: De overgebleven wijnrekken in ruimte 7, eigen foto december 2009

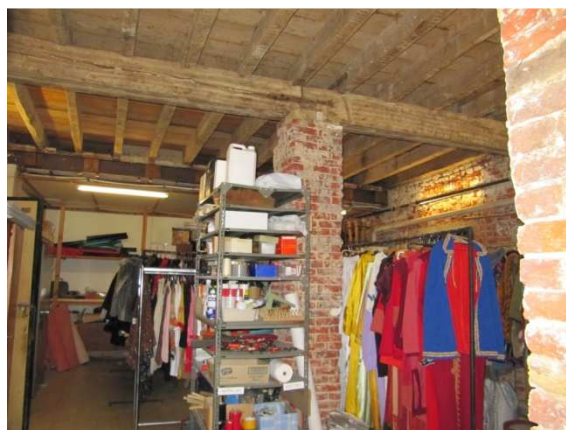
In de ontmantelde ruimte 7 is de structurele opbouw goed zichtbaar. De wanden zijn opgebouwd uit traditioneel metstelwerk, alsook de kolommen. De structuur van de zoldering bestaat daarentegen uit moer- en kinderbalken. (fig. 98) Een van de twee moerbalken werd reeds vervangen door een stalen I-ligger.

fig. 98: Structurele opbouw van ruimte 7, eigen foto maart 2010

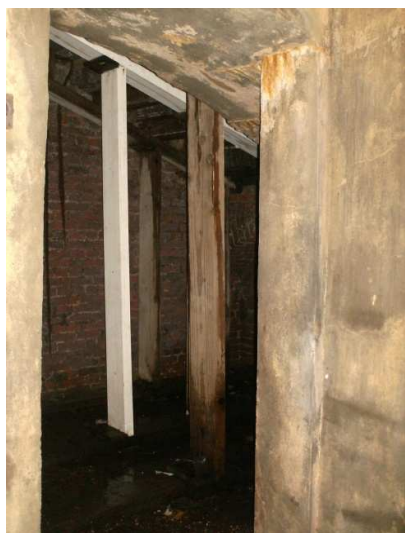
In de kelder van het kasteel zijn dringende instandhoudingswerken nodig in de ruimtes 4 en 8, die de twee buitentrappen ondersteunen.¹³³ Deze ruimtes zijn er erg aan toe wat betreft waterschade. (fig. 99, fig. 100) Het water sijpelt namelijk door de arduinen traptreden tot in deze ruimtes. Bij voorzorg werd de trap aan de voorgevel gestut. Vandaar dat men aan deze trap moest ingrijpen door een tijdelijke houten trap te construeren. Ondertussen is op de naalddhouten stutten zwamvorming ontstaan. Deze stutten dient men dringend te vervangen. Verder dienen in beide ruimtes de sterk roestige metalen H-liggers onder de arduinplaten vervangen te worden.

fig. 99: Ruimte 4, onder de trap aan de voorgevel, eigen foto december 2009

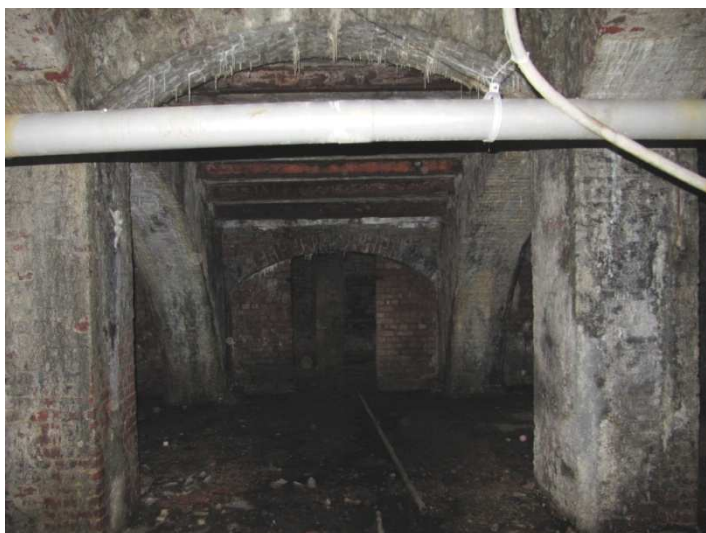
fig. 100: Ruimte 8, onder de trap aan de achtergevel, eigen foto maart 2010

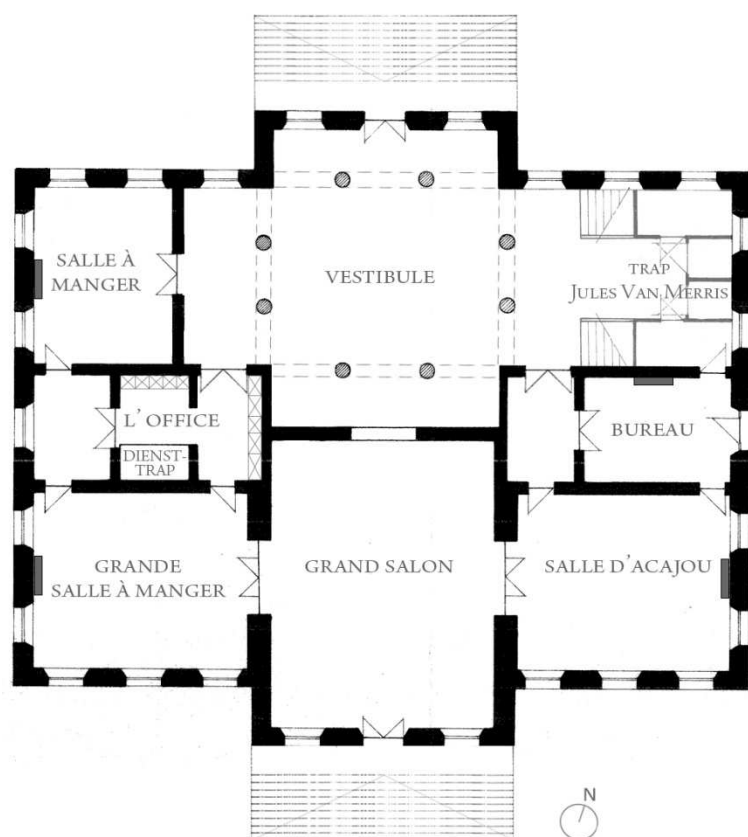
De gelijkvloerse verdieping had oorspronkelijk een vrij symmetrische en ruimtelijke opbouw. De boedelinventaris uit 1900 telde voor de gelijkvloerse verdieping zeven ruimtes. Dit zijn opeenvolgend de *vestibule* met trappenzaal, *salle à manger*, *l'office*, *grande salle à manger*, *grand salon*, *salle d'acajou* en *bureau*.¹³⁴

fig. 101: Gelijkvloerse verdieping periode Jules Van Merris (1856-1899)

1. Jules Van Merris (1856-1899) (fig. 101)

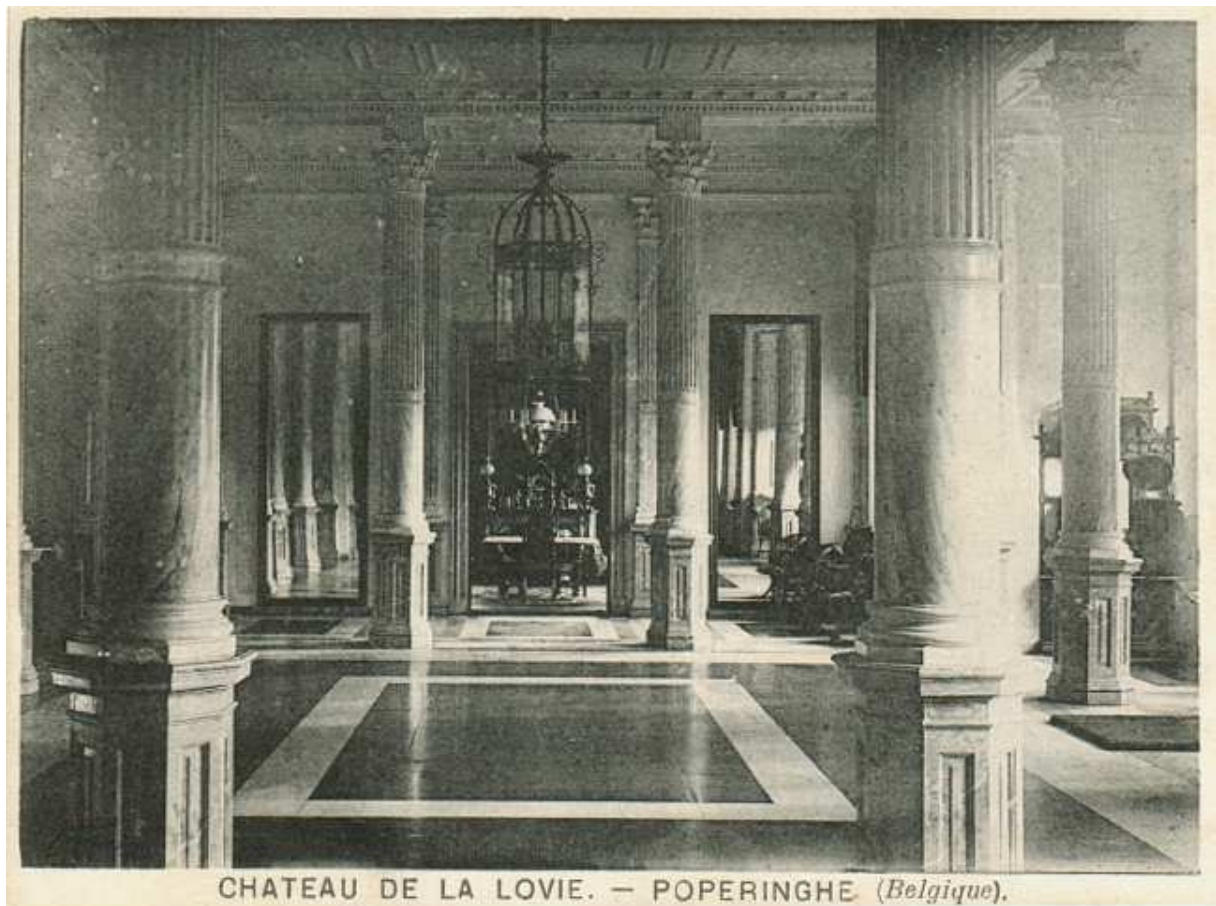
De vestibule had destijds een kruisvormige plattegrond met acht vrijstaande zuilen. Vanuit deze ruimte kon men via centraal geplaatste vleugeldeuren, geflankeerd met spiegels, naar de aangrenzende salons. Dit is zichtbaar op een van de oudste iconografische bronnen van het interieur van het kasteel, namelijk een foto genomen vanuit de vestibule naar de kleine eetkamer. (fig. 102 p. 75) Jules Van Merris vernieuwde in de jaren 1880 het meubilair van het kasteel. De bewaarde rekeningen voor allerlei meubilair, daterend tussen 1882 en 1888, bevestigen dit. Een van die rekeningen handelt over de aankoop van acht verzilverde spiegels van de beste kwaliteit. Hij bestelde in 1885 vier spiegels met een eiken omlijsting en vier spiegels zonder omlijsting.¹³⁵ De twee flankerende spiegels met een omlijsting zichtbaar op de oude foto zijn hoogstwaarschijnlijk een onderdeel van die bestelling. De weerspiegeling van de linkse spiegel toont de toen nog vrijstaande zuilen aan de zijde van het grote salon. Bovendien zijn de lichter van de vestibule en de lichter van de kleine eetkamer zichtbaar op de foto. Jules Van Merris bestelde deze verlichtingsarmaturen in augustus 1885.¹³⁶ Rechts op de foto, nabij de voorgevel, staat een kapstok. In mei 1886 bestelde Jules Van Merris namelijk twee eiken kapstokken om in de vestibule te plaatsen.¹³⁷

fig. 102: Een van de oudste iconografische bronnen van het interieur van het kasteel, periode Jules Van Merris, zicht vanuit vestibule naar kleine eetkamer¹³⁹

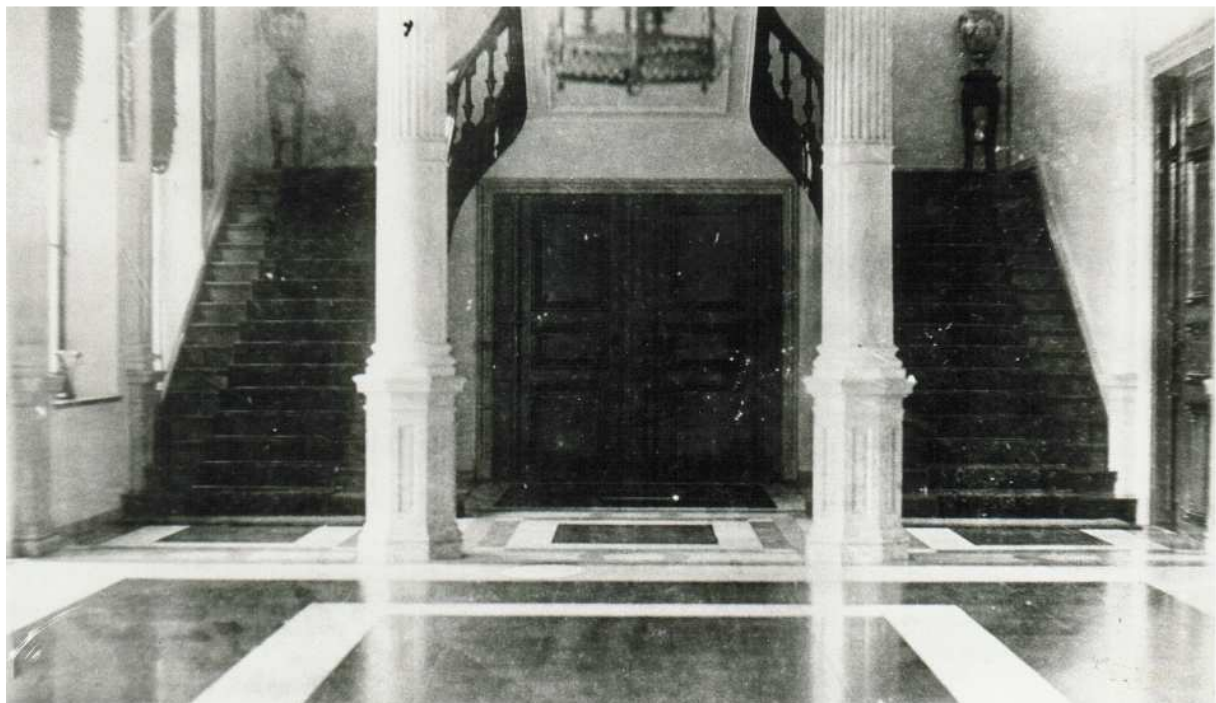
Aan de andere zijde van de vestibule stond de oorspronkelijke eretrap die naar de eerste verdieping leidde. De trap van Jules Van Merris is zichtbaar op een gelijkaardige iconografische bron. (fig. 103 p. 75) Deze trap werd in de Eerste Wereldoorlog overgebracht naar het Sint-Janscollege te Poperinge ter vervanging van een vernielde trap.¹³⁸ Wellicht wilde de graaf de Brouhoven de Bergeyck zijn eigen gepersonaliseerde trap. Op de oude foto is een escalier à l'imperiale of een keizerlijke trap herkenbaar. Boven de centrale vleugel deur, die naar de ruimte onder het centrale bordes leidde, werd iets afgebeeld wat niet te achterhalen valt. Deze vleugel deur beantwoordde daarentegen ook aan de steeds weerkerende vormgeving van de deuren op de voornaamste verdiepingen. De bloktreden van de trap van Jules Van Merris waren vervaardigd uit een donkere natuursteen in tegenstelling tot de vervangende trap van de graaf die beschikt over bloktreden uit Carrara marmer. De oorspronkelijke eiken trap van Jules Van Merris staat nog steeds in het directiegebouw van het Sint-Janscollege te Poperinge, weliswaar aangepast aan het bestaande gebouw. De rechtse steektrap leidt via een klein bordes naar de eerste verdieping van het directiegebouw. De balusters zijn te herkennen op de oude foto. (fig. 104 p. 76) De trapboom, trappaal en de balusters van de linkse steektrap werden hier aan de andere zijde van de trap geplaatst en verbindt zo de eerste met de tweede verdieping. (fig. 105 p. 76) De twee trappalen in houtsnijwerk, niet te zien op de oude foto door de zuilen, zijn elkaars spiegelbeeld. Ze beelden putti uit. (fig. 106 p. 76)

fig. 103: Een van de oudste iconografische bronnen van het interieur van het kasteel, zicht op de trap in de vestibule ten tijde van Jules Van Merris¹⁴⁰

De grootste ingreep op het interieur in de periode van de grafelijke familie was de vervanging van de monumentale trap in de vestibule na de Eerste Wereldoorlog. De huidige trap is nog steeds deze die de graaf liet plaatsen. (fig. 108 p. 78) Zoals eerder vermeld zijn de wapenschilden van de graaf en de gravin er duidelijk in te herkennen. De nieuwe trap werd op dezelfde manier opgesteld als de oorspronkelijke keizerlijke trap van Jules Van Merris. In tegenstelling tot de trap van Jules Van Merris heeft de trap van de graaf enerzijds een lambrisering. Anderzijds situeren de bloktreden van de grafelijke trap zich tot tegen de deurstijl van de vleugeldeur. Bij Jules Van Merris waren de bloktreden echter op een kleine afstand van die deurstijl verwijderd. (fig. 103 p. 75)

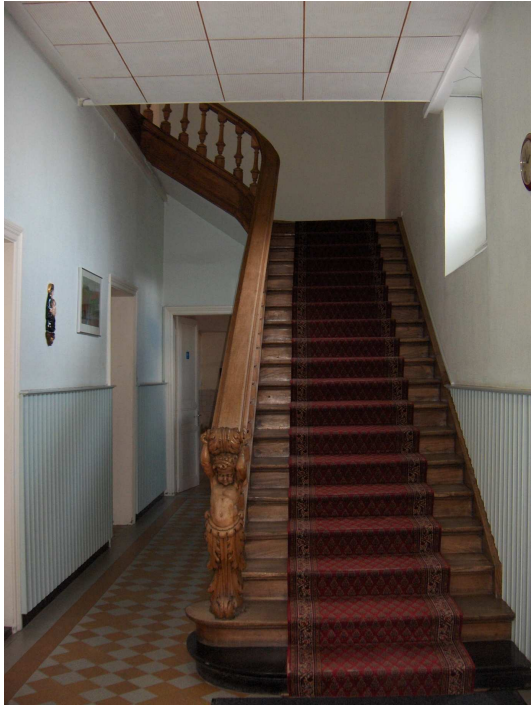
fig. 104: Trap van Jules Van Merris op de gelijkvloerse verdieping van het Sint-Janscollege te Poperinge, eigen foto november 2009

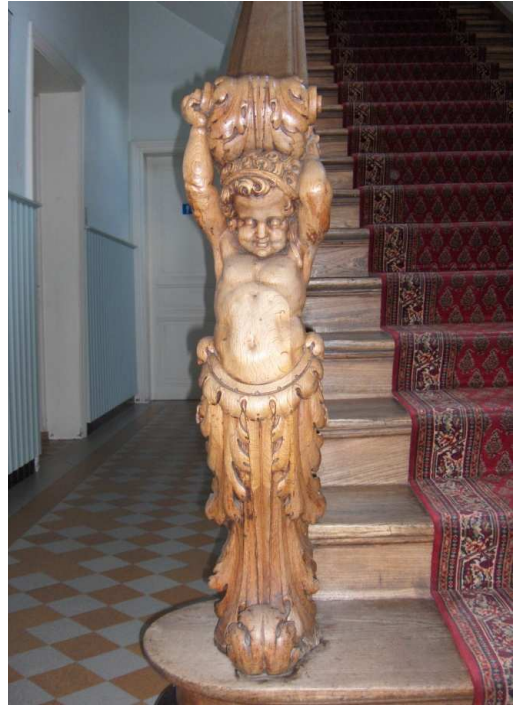
fig. 106: Trappaal in houtsnijwerk, eigen foto november 2009

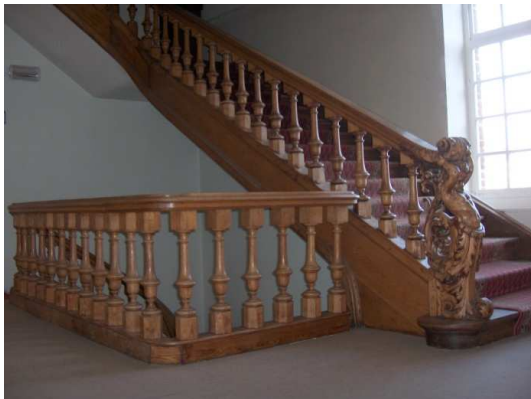
fig. 105: Trap Jules Van Merris op de eerste verdieping van het Sint-Janscollege te Poperinge, eigen foto november 2009

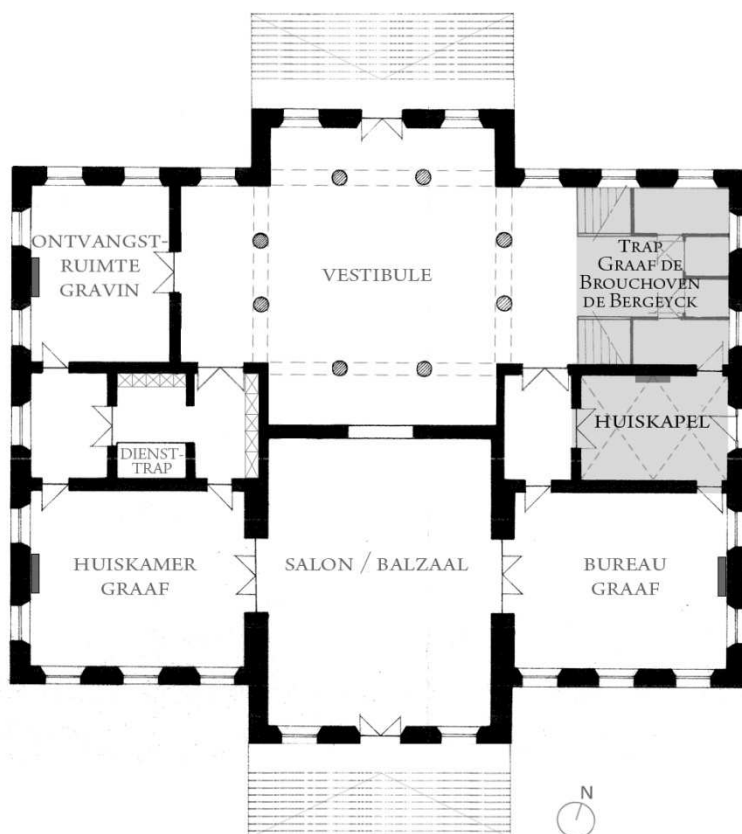
fig. 107: Gelijkvloerse verdieping periode graaf de Brouhoven de Bergeyck (1912-1922)

2. Graaf de Brouhoven de Bergeyck (1912-1922) (fig. 107)

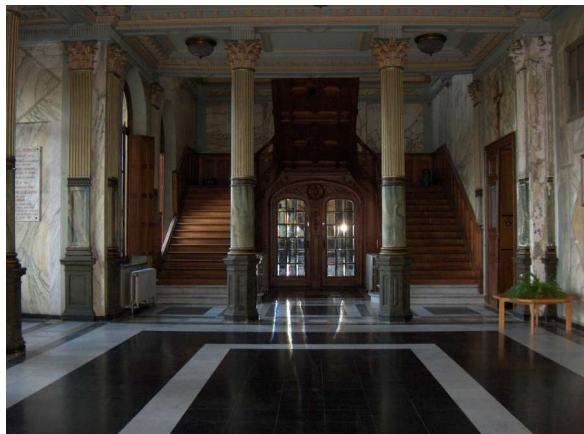
fig. 108: De trap van graaf de Brouhoven de Bergeyck in de vestibule, eigen foto november 2009

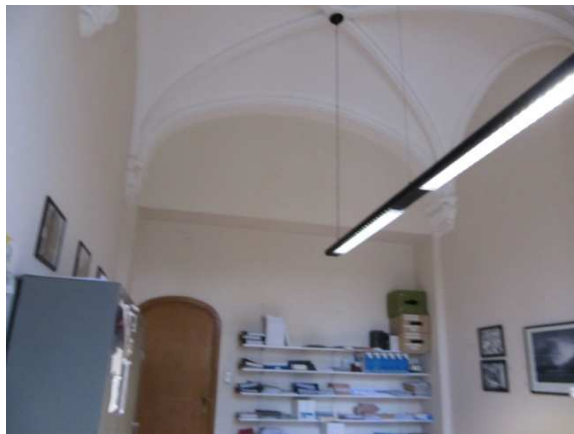
De integratie van de huiskapel, in het bureau van Jules Van Merris, was een tweede sterke wijziging van het interieur op de gelijkvloerse verdieping. Naast het inbrengen van twee bakstenen kruisgewelven werd deze ruimte zoals reeds vermeld rijkelijk versierd met houtsnijwerk met glas-inloodpanelen, lambriseringen en een rondbogig gebrandschilderd raam. (fig. 109 p. 78) Deze elementen werden ook telkens voorzien van hun wapenschilden.¹⁴¹

fig. 109: Huidig toestand van de huiskapel, eigen foto maart 2010

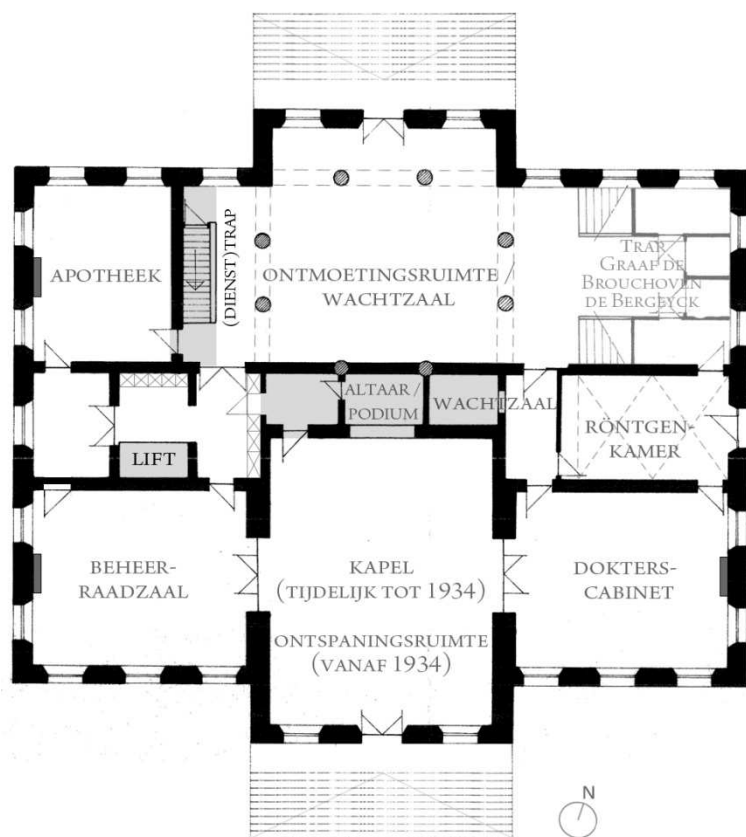
Bij het dokterskabinet en de röntgenkamer had men aansluitend een wachtzaal nodig voor de patiënten. Door het inbrengen van nieuwe wanden in de vestibule ontstonden er drie kleine ruimtes. De gang, tussen de vestibule en het dokterskabinet, en de aangrenzende kleine ruimte waren geschikt om te dienen als wachtzaal. In deze ruimtes bracht men destijds houten zitbanken en een wandkast aan. Dit vast meubilair staat er nog steeds. Via mondelinge overlevering is geweten dat in de *salle à manger* van Jules Van Merris een apotheek werd ondergebracht.

fig. 110: Gelijkvloerse verdieping periode Sanatorium Sint-Idesbald (1929-1960)

3. Sanatorium Sint-Idesbald (1929-1960) (fig. 110)

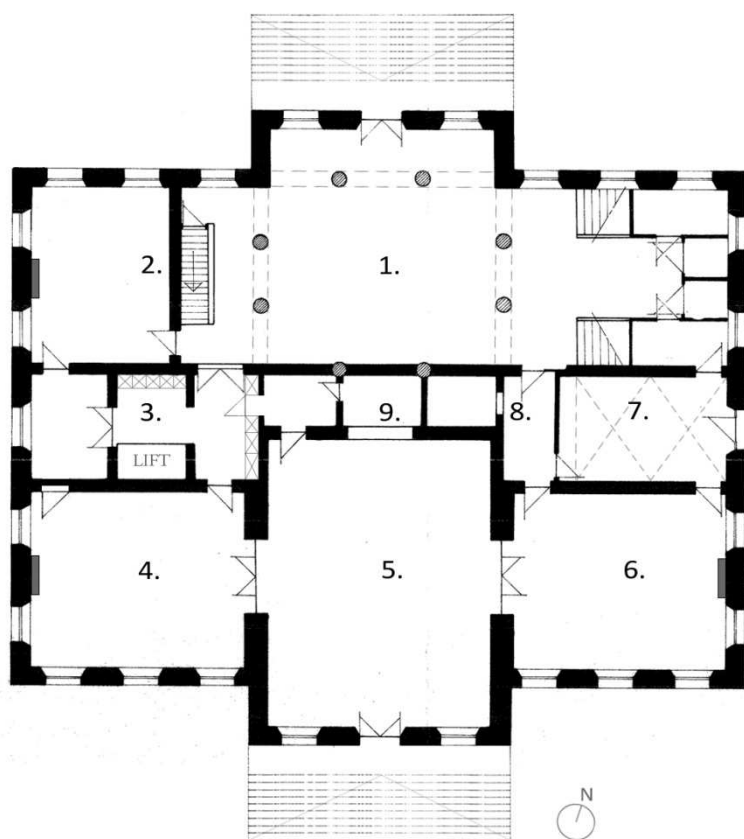
fig. 116: Grondplan bestaande toestand gelijkvloerse verdieping

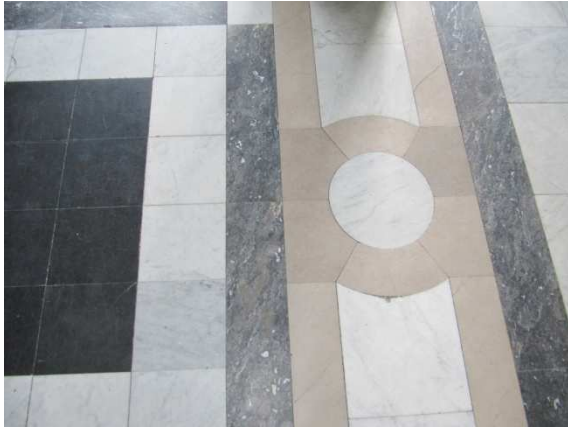
De vestibule is de enige ruimte op de gelijkvloerse verdieping waar er gebruik werd gemaakt van natuursteen als vloerafwerking. Vier verschillende soorten natuursteen vormen het geometrische patroon. Er werd gebruik gemaakt van Carrara marmer, Basècles, St.-Anne en marmer van de Boulonnais, variëteit Lunel.¹⁴⁹ (fig. 117 p. 87) Ter hoogte van de later toegevoegde diensttrap is de vloer doorbroken. De resterende vloer is in vrij goede staat, behalve enkele gebroken tegels.

fig. 117: De natuurstenen vloer in de vestibule, eigen foto maart 2010
