Het kasteel De Lovie te Poperinge
een interieurstudie

Masterproef

2^e Master Monumenten- en Landschapszorg

Artesis Hogeschool Antwerpen

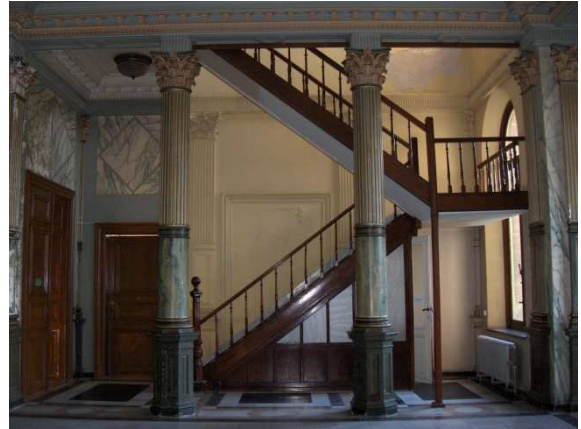
Centraal in de scheidingswand met de kleine eetkamer is het lijstwerk van de voormalige vleugeldeur nog steeds zichtbaar. De diensttrap van het sanatorium werd tegen deze wand geplaatst. (fig. 118 p. 87) Ook in de sanatoriumperiode voegde men een wand toe waarin twee zuilen ingesloten werden. Het gebrandschilderd glasraam van de huiskapel van de graaf werd in deze wand geïntegreerd. Alle wanden in de vestibule, behalve de wandvlakken grenzend aan de later aangebrachte diensttrap, zijn afgewerkt met een marmerimitatie. (fig. 118 p. 87) Afgaand op de drie oudste iconografische bronnen van de vestibule werden de wanden pas in de sanatoriumperiode afgewerkt met een marmerimitatie. (fig. 102 & fig. 103 p. 75, fig. 113 p. 81) Op de oudste iconografische bronnen van de vestibule is de huidige donkerdere lijnvoering rondom de verschillende gemarmerde muurvlakken nog niet aanwezig. De kleurschakeringen van de huidige marmerimitatie zijn ook vrij contrasterend en dus nog niet aangebracht op het moment dat deze foto's genomen werden. In tegenstelling tot de huidige toestand waren de wanden, het plafond en de zuilen op de foto, genomen in de sanatoriumperiode, in weinig contrasterende kleuren geschilderd. (fig. 113 p. 81, fig. 119 p. 87) Ter hoogte van het tussenbordes van de trap van de graaf volgt de marmerschildering overigens de contouren van de lambrisering. (fig. 120 p. 87) Achter de lambrisering zit een effen lichtgrijze verflaag verscholen. De schachten van de zuilen waren ten tijde van Jules Van Merris vermoedelijk wel al van een dergelijke afwerkingslaag voorzien. (fig. 102 p. 75) Mogelijk verfde men in de sanatoriumperiode de wanden van de vestibule in een effen lichte kleur om vervolgens af te werken met een marmerimitatie zoals de zuilen.

fig. 118: De diensttrap voor het lijstwerk van de voormalige vleugeldeur, eigen foto november 2009

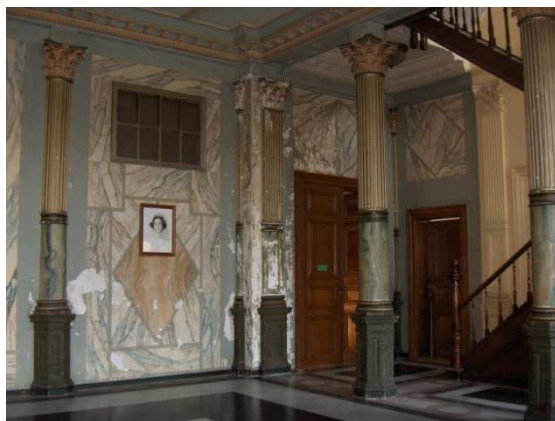
Van de acht zuilen zijn er slechts nog zes vrijstaand. De zuilen bestaan uit een achthoekig basement, een gladde schacht enerzijds in marmerimitatie en anderzijds bovenaan gecanneleerd met een Korinthisch kapiteel. (fig. 121) Op de oudste foto's van het interieur van het kasteel zijn de schachten hoogstwaarschijnlijk reeds van een marmerimitatie voorzien. (fig. 102 p. 75)

fig. 121: De zuilen in de vestibule, eigen foto november 2009

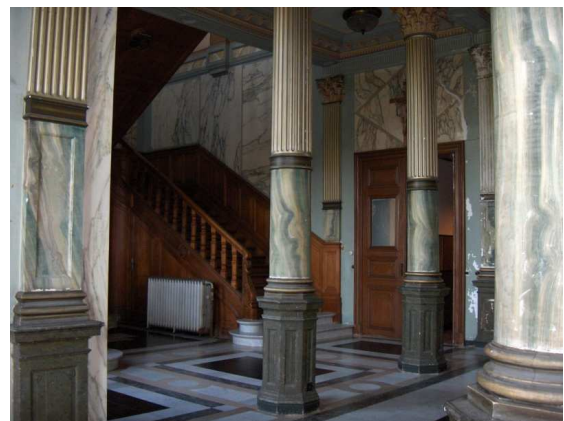
De meeste zuilen hebben twee overeenkomstige pilasters op de dichtst gesitueerde wanden. (fig. 122) De zuilen ter hoogte van de eretrap beschikken slechts over één overeenkomstige pilaster. Net zoals de wanden rondom de eretrap werden er in iedere hoek van de vestibule pilasters aangebracht. De basements van de verschillende pilasters vertonen een versiering waarbij kleine rozetten de hoeken invullen van een paneel met ingesnoerde hoeken. Dezelfde versieringen komen terug in de deuren.

fig. 122: De zuilen en pilasters in de vestibule, eigen foto november 2009

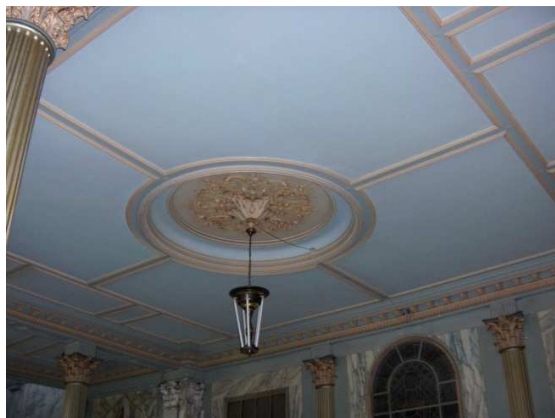
De plafondafwerking werd volkomen symmetrisch uitgevoerd. Het gepleisterde plafond van de vestibule vertoont lijst- en staffwerk en is in redelijke goede staat. Centraal in de vestibule is een grote rozet aangebracht waar destijds de luchter, die Jules Van Merris in 1885 bestelde, hing. (fig. 123) De contouren van de verschillende vlakken zijn versierd met een tandlijst, rozetten en kleine consoles. De moerbalken, steunend op de zuilen, hebben een eenvoudige afwerking met enige cirkelvormige ornamenten. De moerbalk waar de trap op steunt vertoont tekenen van doorbuiging. (fig. 124)

fig. 123: Plafond in de vestibule, eigen foto november 2009

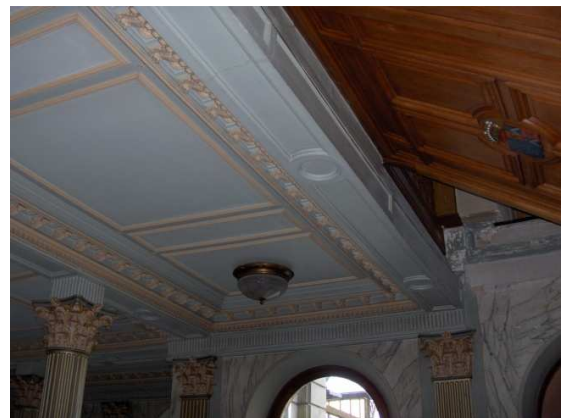
fig. 124: De moerbalk waar de trap op steunt, eigen foto november 2009

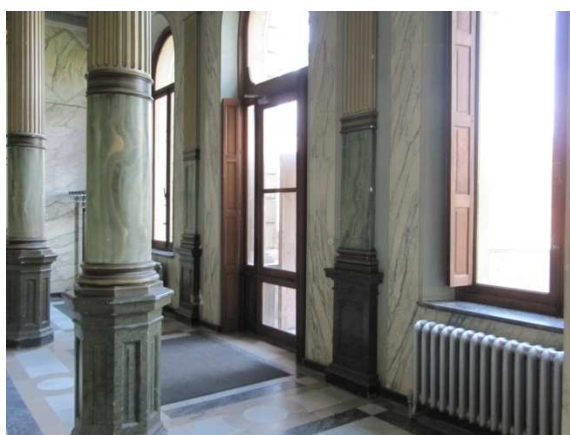
De centrale inkomdeur is een deurvenster, met rondbogig bovenlicht, en neemt dezelfde hoogte aan als de overige rondboogvensters. (fig. 125) Deze inkomdeur werd doorheen de tijd vermoedelijk meerdere malen vervangen. Op de oudste foto's van het kasteel is te zien dat zowel de vensters als de deuren, in tegenstelling tot de huidige, meer roedeverdelingen hadden. (fig. 23 p. 26) Op een foto daterend uit de periode van de grafelijke familie heeft slechts de inkomdeur aan de voorgevel nog een dergelijke roedeverdeling. De vensters werden reeds vervangen. (fig. 126)

fig. 125: De inkomdeur, eigen foto april 2010

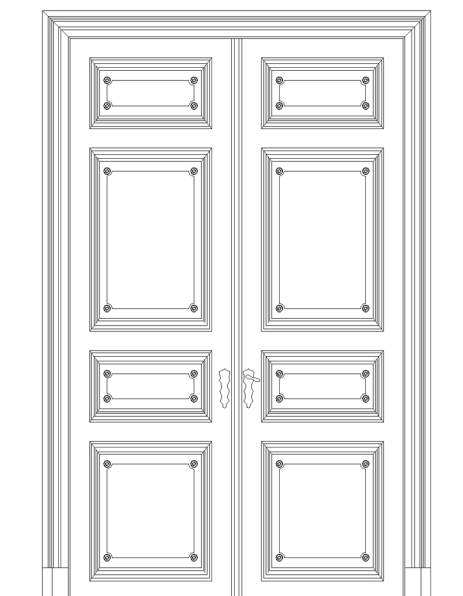
Doorheen het volledige kasteel hebben de binnendeuren eenzelfde vormgeving, zowel voor vleugeldeuren als voor enkelvoudige deuren. De deuren bestaan namelijk uit drie of naargelang vier panelen, van verschillende groottes, met telkens een vlak met ingesnoerde hoeken die ingevuld zijn met kleine rozetten. (fig. 127) De vleugeldeuren in de vestibule werden afgewerkt met een eikenhouten imitatieschildering. Het deurbeslag is ook telkens uit brons vervaardigd. De deurkrukken en deurplaten zijn gegoten in een decoratieve vorm. (fig. 128)

fig. 127: Eigen voorstelling van de steeds toegepaste vormgeving voor de binnen deuren, vleugel deur in vestibule

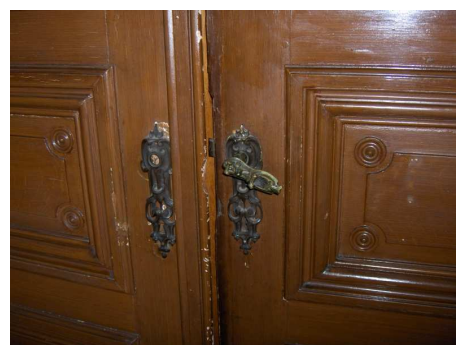
fig. 128: Het deurbeslag van de vleugel deur naar ruimte 8, eigen foto november 2009

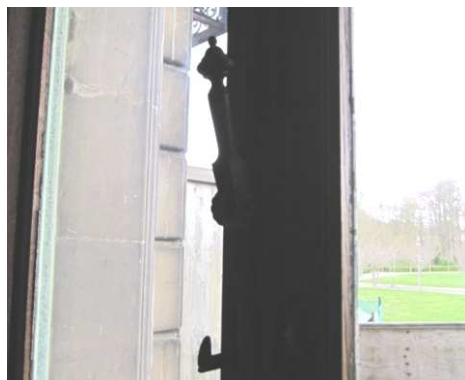
Alle vensters op de gelijkvloerse verdieping zijn in principe rechthoekige vensters met een rondboogig bovenlicht. Op de gelijkvloerse verdieping zijn de meeste vensters in eikenhout terwijl de vensters op de bovenliggende verdiepingen hoofdzakelijk in naaldhout uitgevoerd werden. Zoals reeds aangehaald werden de oorspronkelijke vensters met meerdere roedes vervangen door de huidige vensters. Op de binnennaalden zijn spanjoletten aangebracht met een versierd bronzen handvat. (fig. 129) Alle vensters en het deurvenster in de vestibule beschikken over enkel glas en binnenluiken. (fig. 130) Deze zijn eenvoudig opgebouwd uit stijl- en regelwerk en ingevuld met panelen. De luiken kunnen worden vastgezet met staven die in een beugel op de binnennaald passen. (fig. 129) De vensterbanken in de vestibule zijn vervaardigd uit St.-Anne marmer.

fig. 129: Spanjolet en beugels, eigen foto maart 2010

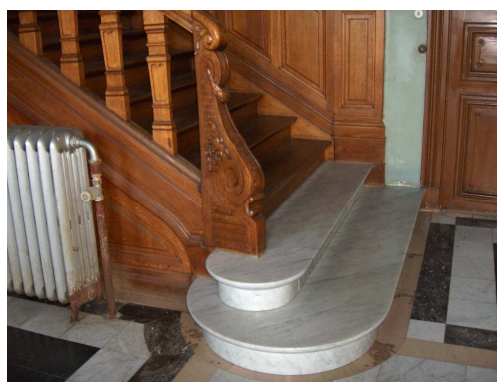
De huidige dubbele bordestrap in de vestibule kwam er in opdracht van graaf de Brouhoven de Bergeyck. Zoals eerder vermeld, staan de wapenschilden en het devies van de graaf en gravin op de trap afgebeeld.¹⁵¹ De bloktreden zijn vervaardigd uit Carrara marmer en de eikenhouten trap vertoont ornamenten in Lodewijk XVI-stijl. (fig. 131) De ruimtes onder deze trap worden benut als opbergplaatsen. Achter de deuren, ingevuld met spiegels, zijn twee toiletten geïnstalleerd.

fig. 131: De trap van de graaf, eigen foto november 2009

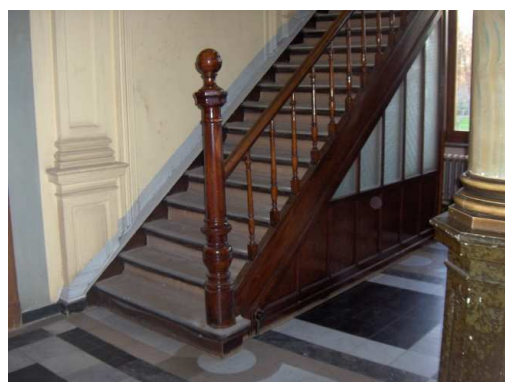
Aan de andere zijde is de later aangebrachte diensttrap gesitueerd. (fig. 132) De beuken diensttrap verstoort, net zoals de bijgeplaatste wand, het oorspronkelijke zicht en ruimtegevoel van zowel de vestibule als de bovengelegen hal.

fig. 132: De diensttrap van het sanatorium, eigen foto november 2009

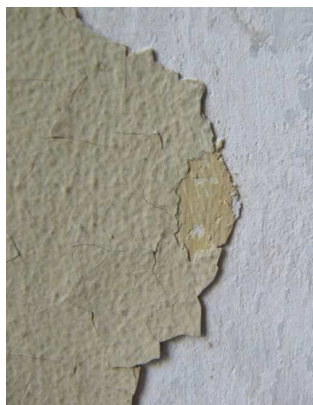
Ter hoogte van de diensttrap werden de wanden niet afgewerkt met een marmerimitatieschildering. Op deze wanden zijn twee beige verflagen merkbaar op een witte pleisterlaag die versterkt werd met haren. (fig. 133) Mogelijk waren alle wanden van de vestibule in een beige tint afgewerkt. Op de oudste foto's lijken de wanden in een dergelijke effen lichte kleur geschilderd te zijn. (fig. 102 & fig. 103 p. 75, fig. 113 p. 81) Overigens zijn de wanden rondom de eretrap vanaf het niveau van de eerste verdieping opnieuw in een gelijkaardige beige verf afgewerkt.

fig. 133: Beige verflagen op wanden zonder marmerimitatie, eigen foto april 2010

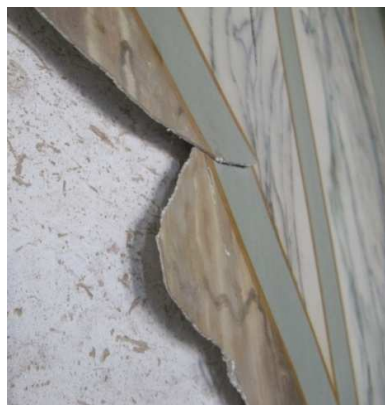
Op de bijgeplaatste wand schilderde men in de sanatoriumperiode bepaalde vlakken in marmerimitatie die omlijnd werden met een donkere effen kleur. (fig. 134) Op de resterende wanden van de vestibule paste men hetzelfde toe. Vermoedelijk dateert de marmerimitatie op de wanden uit de sanatoriumperiode aangezien deze afwerking nog niet aangebracht werd op het moment dat men een foto nam van de vestibule in het begin van de sanatoriumperiode. (fig. 113 p. 81) Voor de marmerimitatie op de schachten van de zuilen lijkt dit ook het geval. De marmeraders die zichtbaar zijn op de foto ten tijde van de eerste kasteelheer komen niet overeen met de huidige kleurschakeringen en uitgesproken marmeraders op de zuilen. Op een losgekomen stukje schacht van een zuil zijn verschillende lagen merkbaar. De huidige marmerimitatie is een combinatie van een groene en beige kleur (1 & 2). Daaronder zit een witte laag (3) en een lichtgrijze/beige laag (4). (fig. 135) Voorafgaand aan de restauratie van het interieur is een materieeltechnisch onderzoek van de verflagen aangewezen.

fig. 134: De afwerking van de later toegevoegde wand, eigen foto april 2010

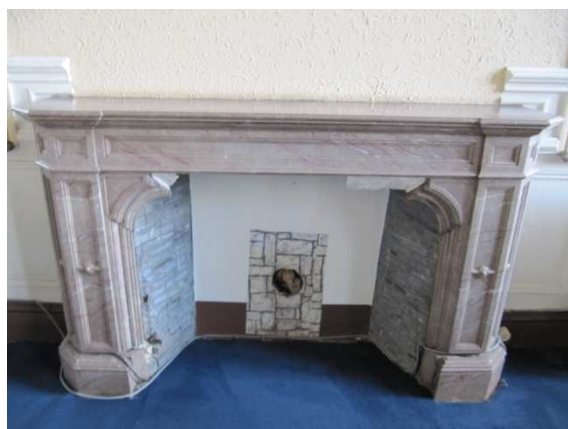
De authentieke schouw, uit marmer van de Boulonnais variëteit Notre-Dame, is nog steeds aanwezig.¹⁵⁴ De schouwpijp integreerde men in de buitenwand. De bijbehorende spiegel is echter verdwenen. In de lambrisering zijn de uitsparingen voor de spiegel duidelijk te zien. (fig. 136) Op de interieurfoto uit de periode van Jules Van Merris zijn de schouw en de spiegel trouwens zichtbaar vanuit de vestibule. (fig. 102 p. 75)

fig. 136: De schouw van de *salle à manger*, eigen foto november 2009

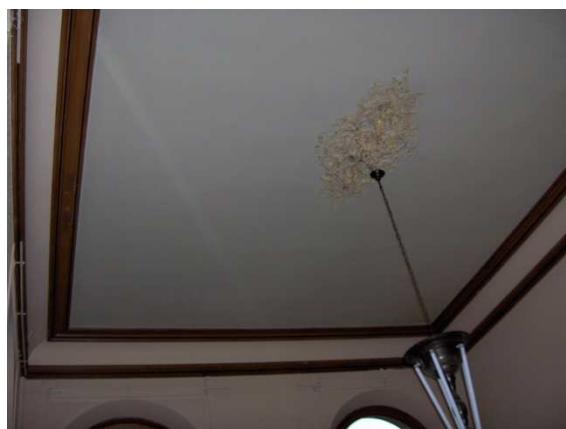
In vergelijking met andere ruimtes van de gelijkvloerse verdieping is het plafond van deze ruimte vrij sober gehouden. Het plafond heeft een eenvoudig lijstwerk met centraal een kleine rozet. Het lijstwerk werd afgewerkt met een eikenhouten imitatieschildering. (fig. 137)

fig. 137: De plafondaafwerking in de *salle à manger*, eigen foto november 2009

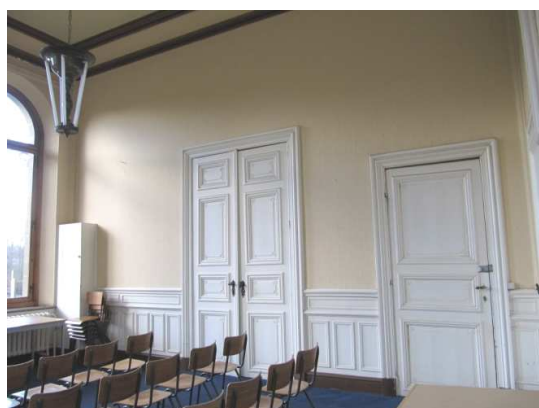
In de sanatoriumperiode plaatste men na het inbrengen van de dienstrap in de vestibule een nieuwe doorgang in de hoek. De vroegere centrale vleugel deur tussen de vestibule en deze ruimte werd onbruikbaar en doet nu dienst als een ingebouwde kast. (fig. 138) De bijgeplaatste deur heeft dezelfde vormgeving als de deuren in de vestibule. Aan de hand van de bouwsporen is op te merken dat de deur en het deurkader van ergens anders gerecupereerd werden. In de deurstijl zijn voormalige uitsparingen voor scharnieren aan te treffen.

fig. 138: De vroegere centrale vleugel deur met rechts de huidige deur naar de vestibule, eigen foto november 2009

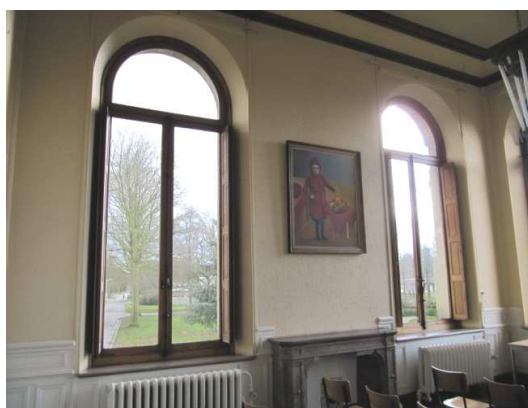
Deze hoekkamer telt vier rondbogige vensters, waarvan twee hun bijbehorende luiken nog hebben. (fig. 139) De vensters en luiken zijn van hetzelfde principe als deze in de vestibule. De vensterbanken zijn in hetzelfde marmer als de schouw, namelijk marmer van de Boulonnais variëteit Notre-Dame.

fig. 139: Twee van de vier rondbogige vensters met bijbehorende luiken aan zijgevel, eigen foto maart 2010

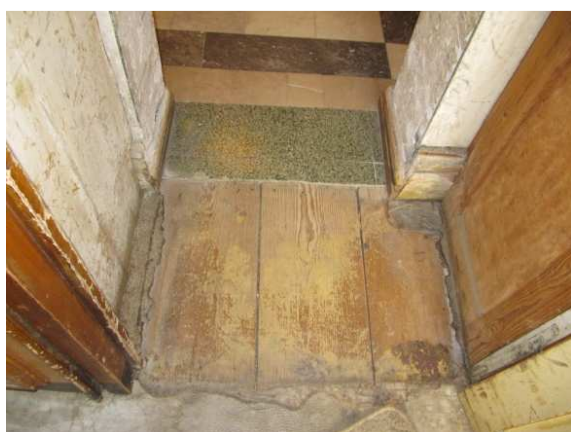
De vloer van de circulatieruimte en de aangrenzende ruimte is momenteel bedekt met een vinylaag. De vloer van de doorgang in de wandkast naar ruimte 9 toont aan dat hier vroeger een plankenvloer lag. (fig. 140)

fig. 140: Oorspronkelijke plankenvloer in de doorgang tussen bijkeuken en ruimte 9, eigen foto maart 2010

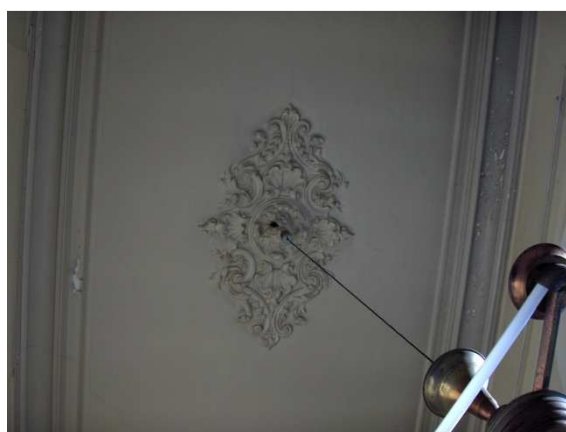
Het plafond van de circulatieruimte is afgewerkt met eenvoudig lijstwerk dat de contouren van de ruimte volgt. In de aangrenzende ruimte met het venster is het lijstwerk meer uitgesproken met centraal een rozet. (fig. 141)

fig. 141: Plafondafwerking van kleine ruimte tussen eetkamers, eigen foto november 2009

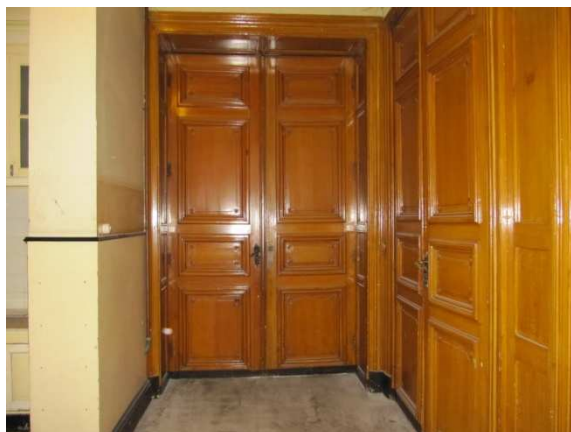
Langs een zijde van *l'office* is een kastenwand opgetrokken waarin een spijzenlift geïntegreerd werd. (fig. 142) Deze kleine lift ($\pm 0,83 \text{ m} \times 0,57 \text{ m}$) reikt tot op iedere verdieping en is gesitueerd naast de deur naar de grote eetkamer. De spijzenlift opent met twee schuifdeurtjes, één naar boven en één naar beneden. De bediening gebeurde via een opbouwapparaat met vijf drukknoppen, verwijzend naar de vijf verdiepingen. Wellicht verliep de bediening op een andere manier ten tijde van Jules Van Merris. Het was immers de graaf die het kasteel voorzag van een elektrische installatie. Tegenover de grote lift zijn andere kasten opgesteld, ditmaal een eenvoudig keukenmeubel.

Zowel de vleugel deur naar de vestibule, de enkelvoudige deur naar de grote eetkamer als de kastdeuren en de dubbele deur tussen de twee gedeeltes van de bijkeuken hebben de eenzelfde terugkerende vormgeving. (fig. 142) Deze laatste vleugel deur werd weliswaar aangepast door twee vaste panelen te vervangen door glas. Dezelfde deur is voorzien van twee afgeschermdede bovenlichten. (fig. 143) Vermoedelijk diende dit om natuurlijk licht tot bij de voormalige diensttrap en de rest van de bijkeuken te brengen.

fig. 142: Vleugel deur naar de vestibule met rechts de kastenwand, eigen foto maart 2010

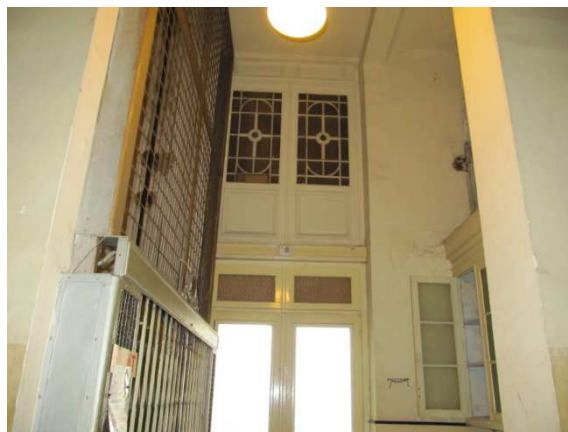
fig. 143: Dubbele deur met bovenlicht, eigen foto maart 2010

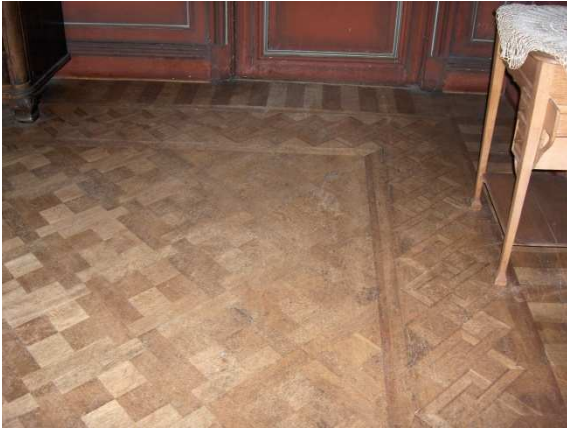
Het is gebruikelijk dat salons een houten vloerafwerking kregen en tegen het einde van de 19^{de} eeuw bestonden parketvloeren meestal uit drie delen.¹⁶⁰ In de *grande salle à manger* is dit niet anders. De eiken parketvloer bestaat in deze ruimte uit een *milieu of veld* van *paneelparket*, een *decoratieve fries* en een *eenvoudige stoelenboord* tussen de fries en de wanden. (fig. 144 p. 97) Ter hoogte van de vierledige vleugel deur komt er aanvullend een apart patroon voor.

fig. 144: Parket in ruimte 4, eigen foto november 2009

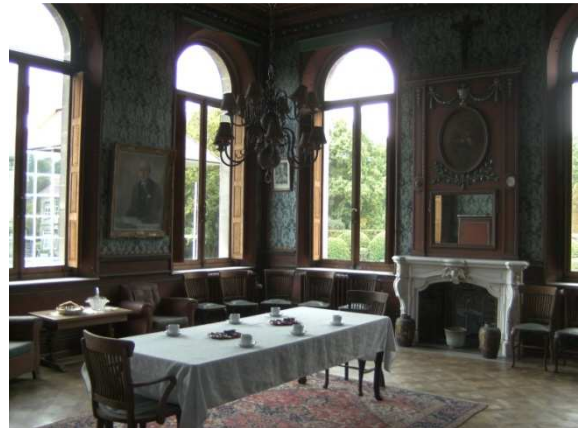
fig. 149: Zicht in ruimte 4, eigen foto november 2009

Een hoekkamer aan de achtergevel telt vijf rondboogvensters met bijbehorende luiken. (fig. 149) Ze zijn identiek aan de vensters van de voorgaande ruimtes, behalve de spanjoletten. Deze zijn versierd met bronzen handvatten in een andere vormgeving. De vensterbanken zijn daarentegen uit Carrara marmer, refererend naar de schouwmantel.

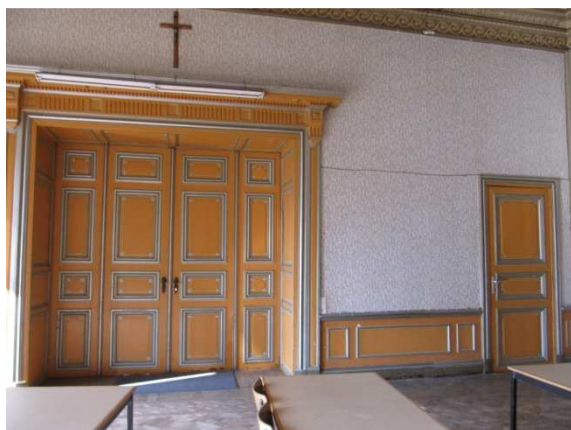
fig. 150: Vleugel deur naar de voormalige eetkamer, eigen foto april 2010

De wanden beschikken opnieuw over een lambrisering waarboven de vrije wandoppervlakte recent werd behangen. De lambrisering werd samen met de vleugeldeuren in een felle oranje kleur geschilderd en reikt in dit salon tot net onder de vensterbanken. (fig. 150)

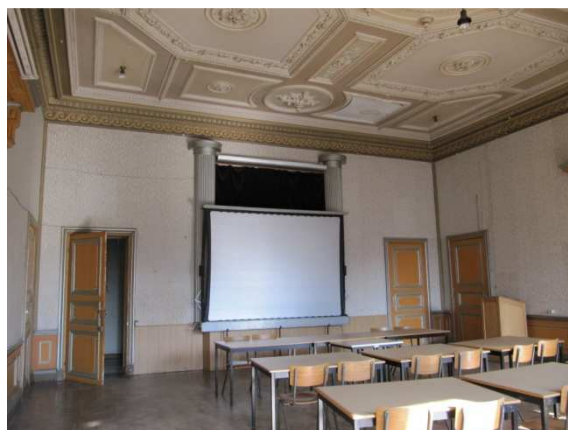
fig. 151: Aanpassingen in ruimte 5, eigen foto april 2010

In de sanatoriumperiode had deze ruimte hetzelfde behangpapier in reliëf als de grote eetkamer. Op de foto ten tijde van het sanatorium zijn dezelfde stroken met een genagelde band in textiel zichtbaar. (fig. 112 p. 80) Ter hoogte van de voormalige vleugel deur naar de vestibule maakte de nis van het altaar plaats voor een podium voor eventuele (toneel)voorstellingen. Het podium werd bijgevolg geflankeerd door twee decoratieve gecanneleerde halfzuilen. Nu is hiervoor een projectiescherm geplaatst. (fig. 151)

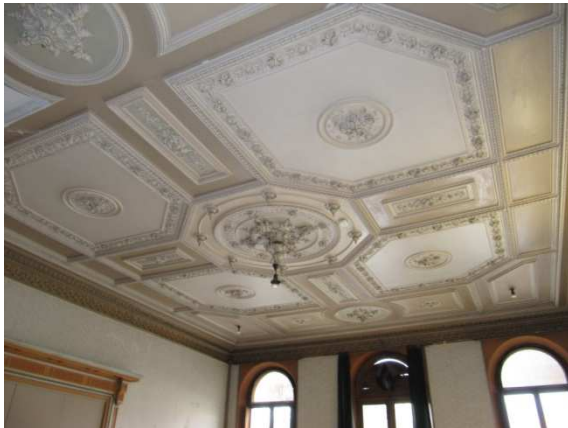
fig. 152: Plafond in ruimte 5, eigen foto maart 2010

Dit salon heeft een opmerkelijke plafondafwerking in italianiserende neorenaissance. Het is symmetrisch opgebouwd en in verschillende velden verdeeld. (fig. 152) De contouren van de ruimte bestaan uit kooflijsten die versierd zijn met tal van vegetale ornamenten met onderaan golvende meanders. De verschillende velden zijn versierd met rozetten en vegetale ornamenten. Het centrale veld heeft een rozet bestaande uit ondermeer mascarons, knoppen, acanthusbladeren en andere vegetale ornamenten waarrond hangende elementen of tollen gesitueerd werden. (fig. 153) Het plafond is in redelijk goede staat, behalve één losgekomen veld dat diende vervangen te worden.

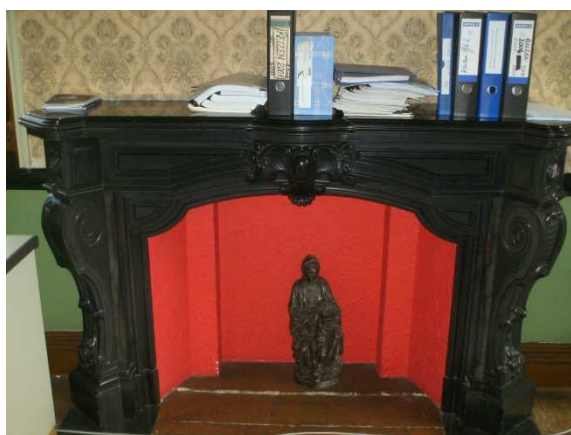
fig. 154: Schouwmantel uit Noir de Mazy, eigen foto december 2009

De schouw uit Noir de Mazy is identiek aan de Carrara schouw uit de *grande salle à manger* wat betreft vormgeving en ornamenten. (fig. 154) Opnieuw werd de schouwpijp in de buitenwand aangebracht. In dit salon is de schouwboezem echter niet meer voorzien van een spiegel of stucwerk ornamenten.

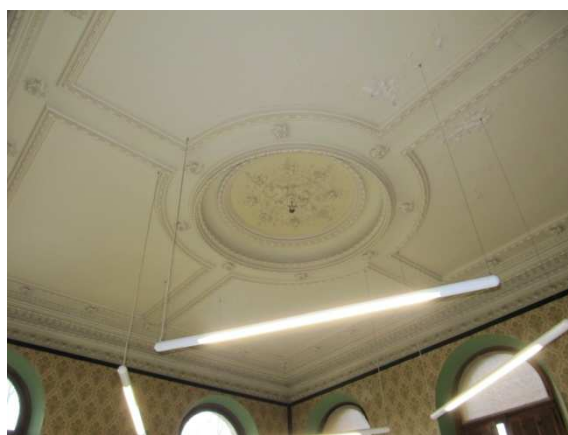
fig. 155: Plafond ruimte 6, eigen foto maart 2010

Het plafond is nagenoeg identiek aan het plafond in de *grande salle à manger*. Het is in vrij goede staat behalve dat de verf op bepaalde plaatsen afbladdert en er enige barstjes voorkomen. (fig. 155)

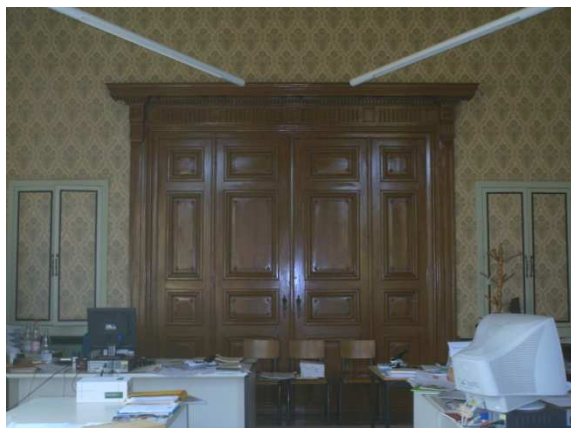
fig. 156: Vleugel deur naar het grote salon met twee ingebouwde kasten, eigen foto december 2009

Aan weerszijden van de vleugeldeur naar het grote salon is een wandkast geïntegreerd. Ditmaal niet met een blinde deur tot op de grond. (fig. 156 p. 103)

De authentieke vleugel deur wordt niet meer in gebruik genomen aangezien ze aan de zijde van het grote salon werd dichtgemaakt met verwijderbare panelen. De vleugel deur vertoont in de *salle d'acajou* vermoedelijk nog de authentieke afwerking, namelijk een eikenhouten imitatieschildering. (fig. 156) Het deurbeslag is identiek aan de voorgaande vierledige vleugel deur.

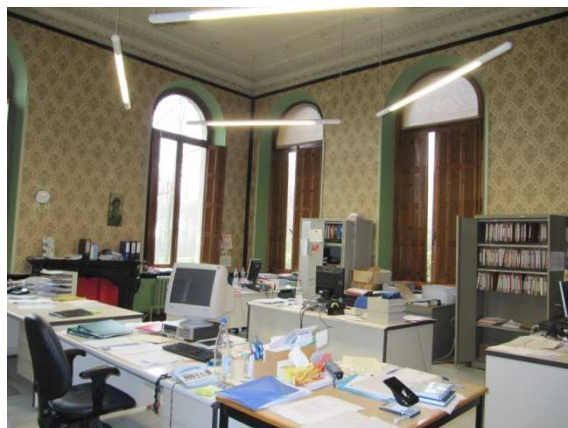
fig. 157: Vensters in ruimte 6, eigen foto maart 2010

Deze hoekkamer telt opnieuw vijf rondboogvensters met bijbehorende luiken. De vensterbanken zijn vervaardigd uit Noir de Mazy, refererend naar de schouwmantel. (fig. 157)

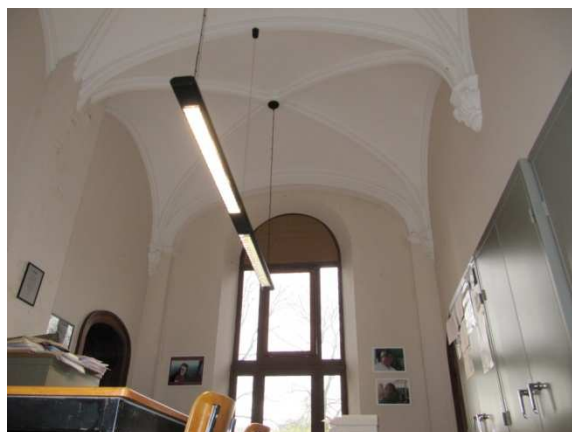
fig. 158: De voormalige huiskapel van de graaf, eigen foto maart 2010

De wanden zijn bepleisterd en geschilderd. In het midden van de wand grenzend aan de vestibule is een schouwpijp aanwezig. De schouw zelf is verdwenen. (fig. 158)

De graaf de Brouchoven de Bergeyck wijzigde het bureau van Jules Van Merris in een huiskapel met onder andere twee bijbehorende gemetselde kruisgewelven. De gewelven zijn bepleisterd en wit geschilderd. (fig. 158)

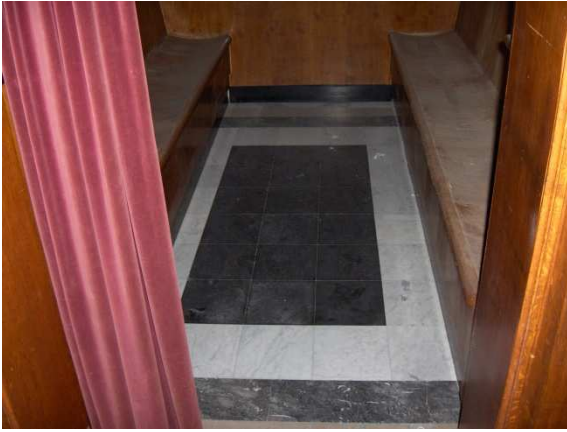
fig. 159: Verder verloop van de vloer van de vestibule in de wachtzaal, eigen foto november 2009

In de circulatieruimte werd de vloer afgewerkt met dezelfde cementtegels van de aangrenzende huiskapel. In het tweede deel van de wachtzaal is het verdere verloop van de natuurstenen vloer van de vestibule zichtbaar. (fig. 159 p. 107) Deze ruimte maakte voor de sanatoriumperiode deel uit van de vestibule.

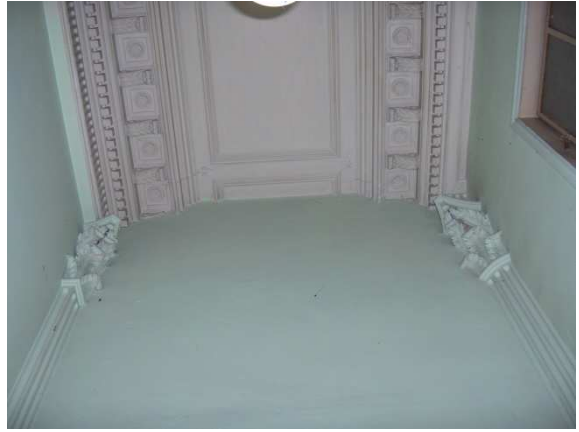
fig. 160: Verder verloop van het pleisterwerk van de vestibule met de geïntegreerde zuil (rechts) en pilaster (links), eigen foto november 2009

De wanden zijn voorzien van zitbanken waarbij de leuning overgaat in de lambrisering. (fig. 161 p. 107) Daarboven zijn de wanden gepleisterd en geverfd. In de aangrenzende ruimte zijn zowel de geïntegreerde zuil als zijn overeenkomstige pilasters, op de voormalige scheidingswand tussen vestibule en het grote salon, nog gedeeltelijk herkenbaar. (fig. 160 p. 107) In de toegevoegde wand tussen de twee zuilen is een bovenlicht op te merken.

In de circulatieruimte is een vast verlaagd plafond aangebracht. In de andere ruimte is nog steeds het pleisterwerk van de vestibule waarneembaar. (fig. 160 p. 107) Dit gedeelte is volkomen identiek en symmetrisch met het pleisterwerk van het vooruitspringende middenrisaliet van de voorgevel.

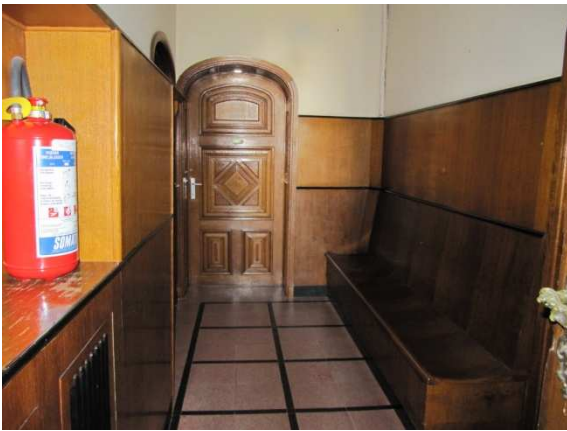
fig. 161: De art déco zitbank, eigen foto november 2009

De deuren die leiden naar respectievelijk de wachtzaal en de huiskapel zijn ditmaal in een andere stijl. Ze dateren uit de jaren 1930, met name het begin van de sanatoriumperiode. Aan de zijde van het salon hebben de deuren een rechthoekig deurkader terwijl het deurkader aan de andere zijde een liggende ellipsboogvorm heeft. (fig. 161 p. 107)

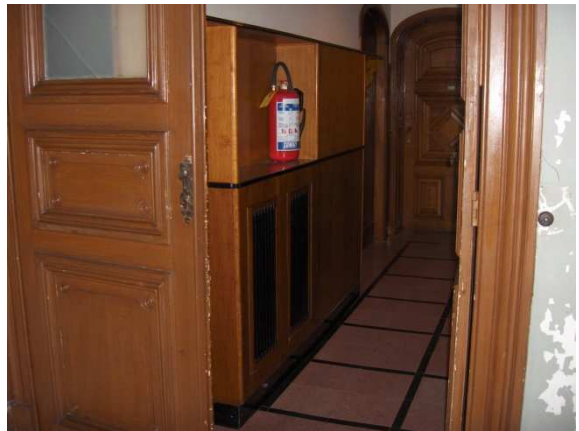
fig. 162: De art déco wandkast tegen de vleugel deur, eigen foto november 2009

Tussen de twee delen van de wachtzaal maakte men een doorgang gelijkaardig aan de deuren naar de huiskapel en het salon. (fig. 162 p. 107) De authentieke vleugel deur naar de vestibule is slechts gedeeltelijk bruikbaar aangezien de ene deur nabij de wand en wandkast werd dichtgemaakt.

De zitbanken en de wandkast, die een radiator verbergt, werden in art déco stijl uitgewerkt. Ze hebben een strakke en eenvoudige vormgeving. De wandkast heeft ter hoogte van de radiator een traliewerk eigen aan de stijl. (fig. 162 p. 107)

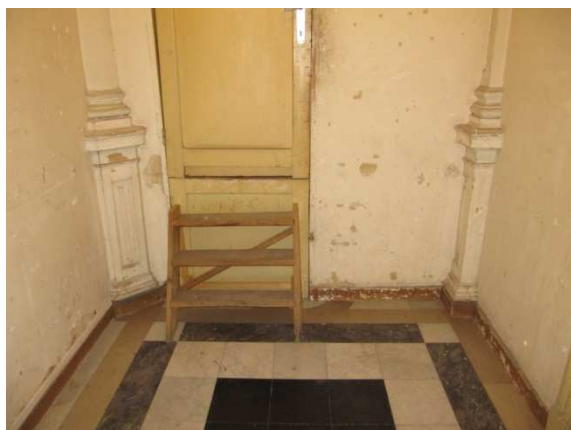
fig. 163: De onderbroken pilaster en de natuurstenen vloer in de circulatieruimte, eigen foto november 2009

Aangezien er momenteel een podium staat in de nis, waar het altaar stond, is daar de natuurstenen vloer niet zichtbaar. Deze is wel waarneembaar in de aangrenzende circulatieruimte. (fig. 163)

De wanden zijn bepleisterd en geverfd. In beide ruimtes zijn opnieuw de ingesloten zuilen en pilasters zichtbaar. (fig. 163, fig. 164) In de centrale nis werd in de wand tussen de zuilen het gebrandschilderd glas, dat een zegenende Christus met het Boek des Levens voorstelt en omringd is met de initialen van de graaf en de wapenschilden, aangebracht.¹⁶⁹ Het verkeert in vrij goede staat.

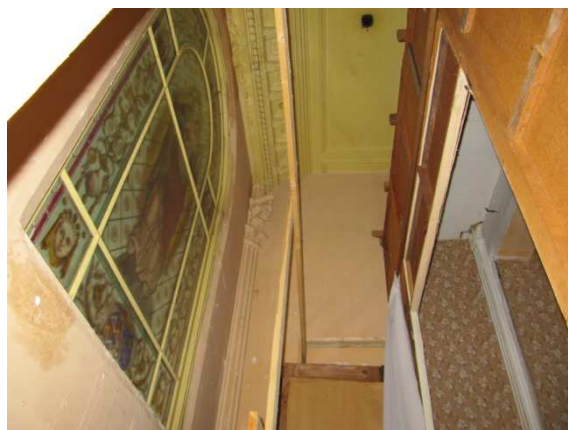
fig. 164: Het pleisterwerk, de ingesloten zuil en het gebrandschilderd glas van de graaf in ruimte 9, eigen foto maart 2010

In beide ruimtes is het verdere verloop van het pleisterwerk van de vestibule terug te vinden. (fig. 164)

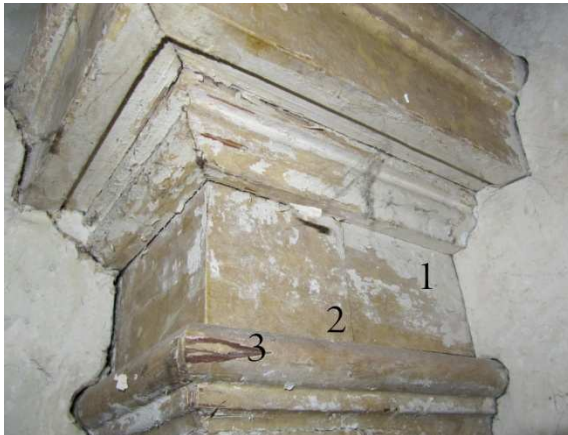
fig. 165: Basement in ruimte 9, eigen foto april 2010

Door het toevoegen van de scheidingswand in de vestibule zijn de overige pilasters en halve zuilen in ruimte 8 en 9 niet afgewerkt zoals deze in de inkomhal. Deze elementen werden in een effen lichte kleur geschilderd. Op de basementen zijn door afbladdering enkele lagen op te merken. Het basement werd samengesteld uit donker hout (3) met daarboven respectievelijk een beige (2) en een witte verflaag (1). (fig. 165) Op de schachten viel dit niet te achterhalen.

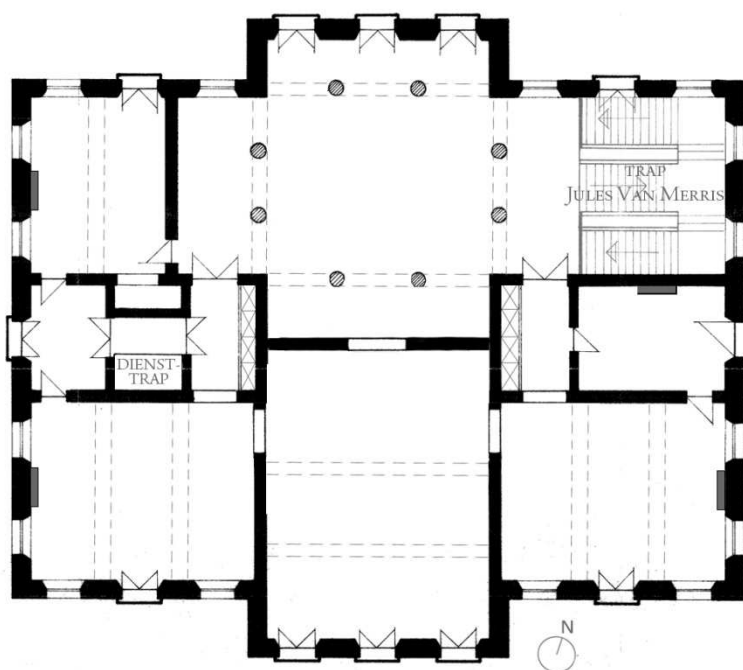
fig. 166: Eerste verdieping periode Jules Van Merris (1856-jaren 1880)

De eerste verdieping had oorspronkelijk net zoals de gelijkvloerse verdieping een vrij symmetrische en ruimtelijke opbouw. Via de eretrap kwam men boven in een gelijkaardige hal als de vestibule, namelijk met een kruisvormige plattegrond met acht vrijstaande zuilen. Deze hal en de achterliggende slaapkamers stonden met elkaar in verbinding door vleugeldeuren in *enfilade*. De scheidingswand tussen de slaapkamer aan de voorgevel en de hal werd wel voorzien van een enkelvoudige deur in plaats van een centrale vleugeldeur. Centraal in die wand werd namelijk een rondbogige nis aangebracht, refererend naar de negen rondbogige vensters van de grote hal, om de dwarsas te benadrukken. (fig. 178 p. 120) Onderstaand grondplan was wel degelijk de beginsituatie van de eerste verdieping aangezien het lijstwerk op de plafonds, boven de huidige verlaagde plafonds, de contouren van de kamers volgt.

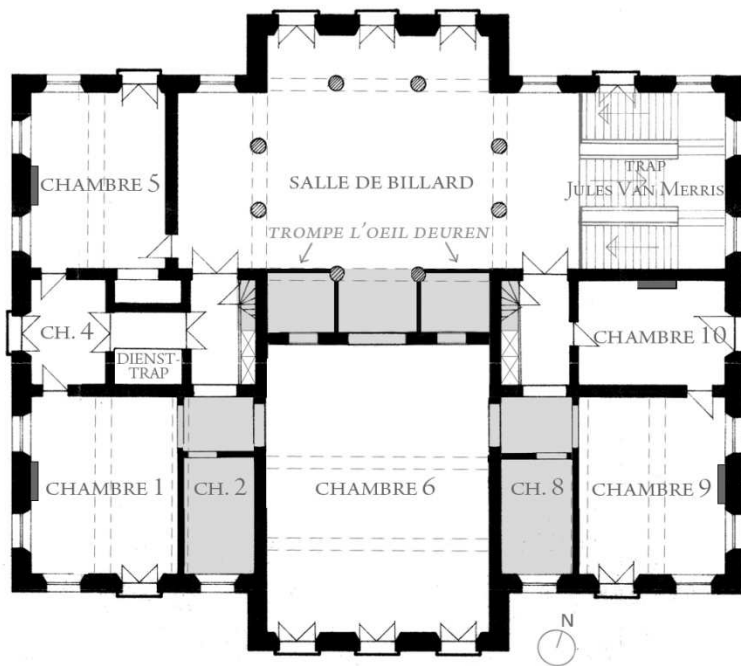
fig. 167: Eerste verdieping periode Jules Van Merris (jaren 1880-1899)

Zoals geweten voerde Jules Van Merris in de jaren 1880 een grondige wijziging van het meubilair door. Op de eerste verdieping werd de ruimte-indeling ook aangepakt aangezien de boedelinventaris voor de eerste verdieping maar liefst elf ruimtes telde, waaronder tien slaapkamers.¹⁷² Dit zijn opeenvolgend *chambre 1, 2, 4, 5, 6, 8, 9, salle de billard* en *chambres des domestiques numéros 1 et 2*. Aan de hand van het neergeschreven aantal gordijnen en de hoeveelheid aan meubilair per kamer werden de verschillende *chambres* geïdentificeerd. (fig. 167 & fig. 168 p. 112) Men creëerde destijds dus vier extra slaapruidtes.

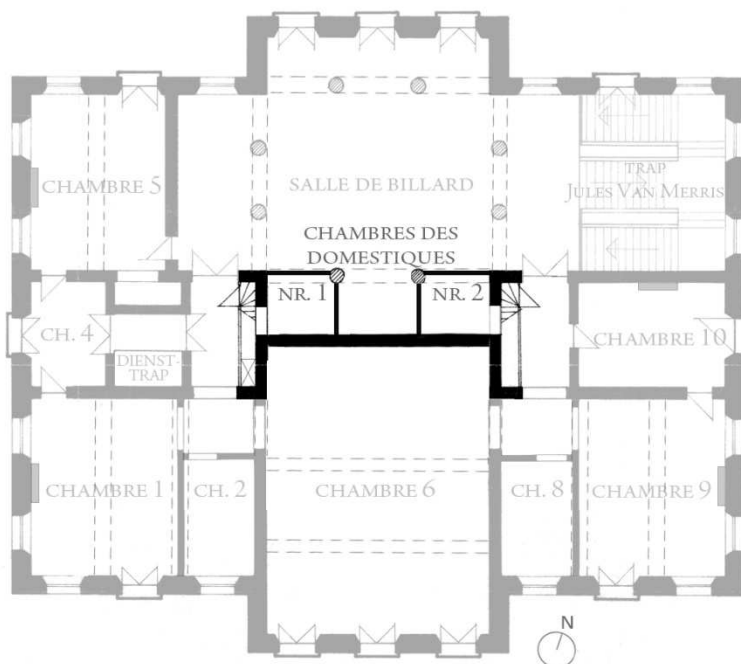
fig. 168: Tussenverdieping periode Jules Van Merris (jaren 1880-1899)

De hoekkamers aan de achtergevel werden namelijk onderverdeeld zodat er twee kleine slaapkamers bijkwamen. De *chambres de domestiques* werden toegevoegd als een kleine tussenverdieping in de grote hal. (fig. 168) Zijdelijks van de zuilen bij de grootste slaapkamer plaatste men twee *trompe l'oeil* vleugeldeuren aan de kant van de hal of de *salle de billard*. Tussen dezelfde zuilen en de scheidingswand met de grootste slaapkamer werden er wanden opgetrokken. (fig. 169 p. 113) Zo ontstonden er twee hoge vierkante ruimtes waarin een tussenverdieping werd geplaatst. De bovenste ruimtes, namelijk de bediendekamers, maakte men bereikbaar via twee smalle trappen verscholen in de wandkasten van de aangrenzende circulatieruimtes. De grootste slaapkamer stond vermoedelijk in verbinding met de twee ruimtes onder de tussenverdieping. De ruimte-indeling van de eerste verdieping werd dus reeds door de eerste kasteelheer gewijzigd.

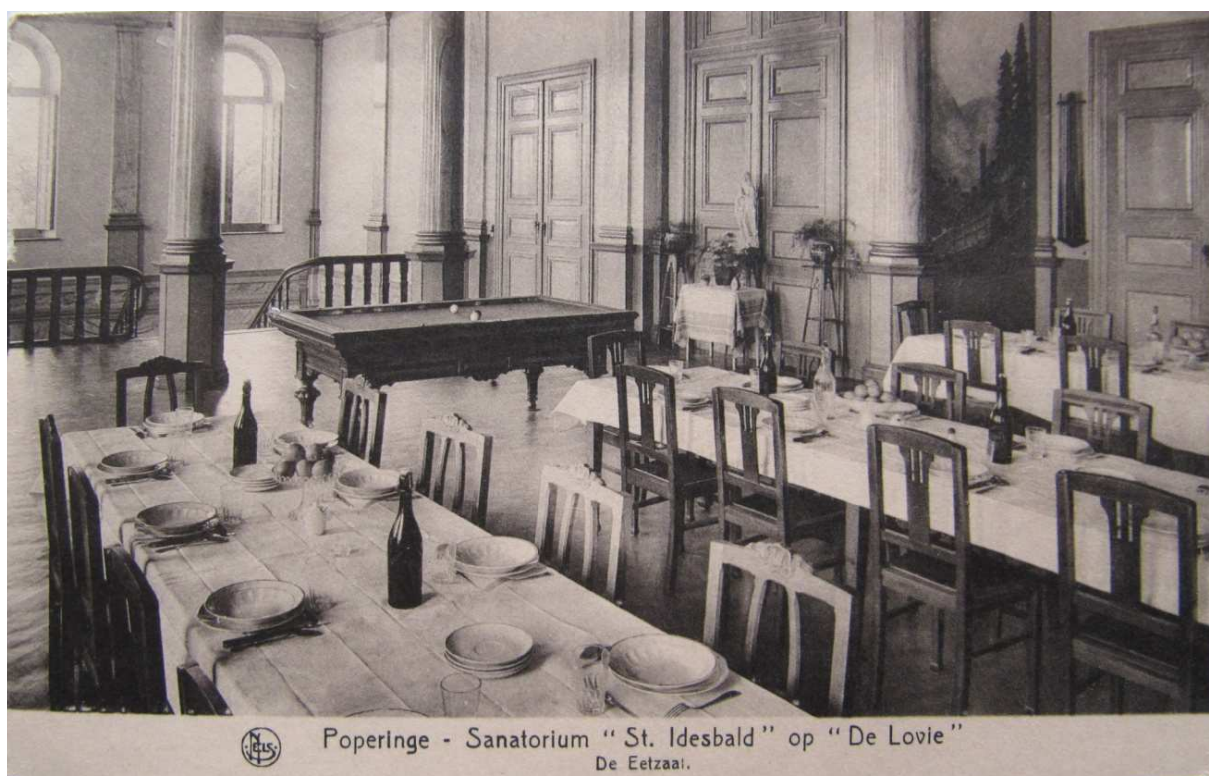
fig. 169: De *salle de billard*, vóór de wijzingen van het sanatorium¹⁷⁶

Op een foto, daterend van het begin van de sanatoriumperiode, zijn de vernieuwingen van Jules Van Merris aan de *salle de billard* nog zichtbaar. (fig. 169) De vleugel deur nabij de eretrapp van de graaf staat in verbinding met de achterliggende circulatieruimte. In deze gang staan wandkasten waarin een trap vervat zit en leidt naar een bediendekamer op de tussenverdieping. De hoge middelste vleugel deur is een *trompe l'oeil* deur. Hierachter schuilt de kleine tussenverdieping. Bijgevolg is er een kleine insprong naar de scheidingswand met de grootste slaapkamer. De *salle de billard* en deze slaapkamer staan opnieuw met elkaar in verbinding door een vleugel deur. Tussen de geïntegreerde zuil en zijn overeenkomstige pilaster op deze achterliggende wand, is duidelijk een weergave van een landschap herkenbaar. Een dergelijke voorstelling in het interieur is eigen aan de jaren 1880 en 1890.¹⁷³ Doordat de constructie van de tussenverdieping volkomen symmetrisch is, beschikte de tegenoverstaande wand wellicht over eenzelfde soort voorstelling. Het is niet zeker dat deze voorstelling een muurschildering of een wandtapijt was. De boedelinventaris uit 1900 vermeldt echter geen wandtapijten voor deze ruimte, maar slechts de grote hoeveelheid aan speeltafels.¹⁷⁴ Jules Van Merris was duidelijk een liefhebber van biljart. In 1882 bestelde Jules Van Merris bijkomend allerhande gezelschapsspellen om in de *salle de billard* onder te brengen.¹⁷⁵

Vermoedelijk wijzigden de slaapkamers, de *salle de billard* en de twee bediendekamers niet in de periode van de graaf de Brouhoven de Bergeyck. Slechts de eretrap tussen de gelijkvloerse en eerste verdieping werd vervangen. De graaf en gravin hadden op de eerste verdieping hun slaapvertrekken en gastenkamers. Daarnaast functioneerde de *salle de billard* in deze korte periode als een les- en ontspanningsruimte.¹⁷⁷ De graaf kocht namelijk enkele biljartspelen van de erfgenamen.¹⁷⁸ Mogelijk zijn de biljarttafel en de houder voor de keus, zichtbaar op de voorgaande foto, nog eigendom geweest van Jules Van Merris, de eerste kasteelheer. (fig. 169 p. 113) De graaf kocht daarentegen niets van het slaapkamermeubilair.

Ter hoogte van de eretrap zijn de wanden tot aan het niveau van de eerste verdieping in een marmerimitatie geschilderd. Op de eerste verdieping zijn de drie wanden rondom de eretrap in de hoeken en tussen de rondboogvensters voorzien van pilasters in marmerimitatie. (fig. 176 p. 120) Aan de noordoostelijke zijgevel staan de pilasters echter niet in het verlengde van de zuilen van de *salle de billard* aangezien de afstand te groot is. De bepleisterde muurvlakken tussen de verschillende pilasters zijn in een effen beige kleur geschilderd. Vanaf de pilaster naast de vleugdeur naar ruimte 8 werd een lambrisering in verschillende gekleurde banden geschilderd. Deze afwerking is reeds zichtbaar op de oude foto van de *salle de billard*. (fig. 169 p. 113)

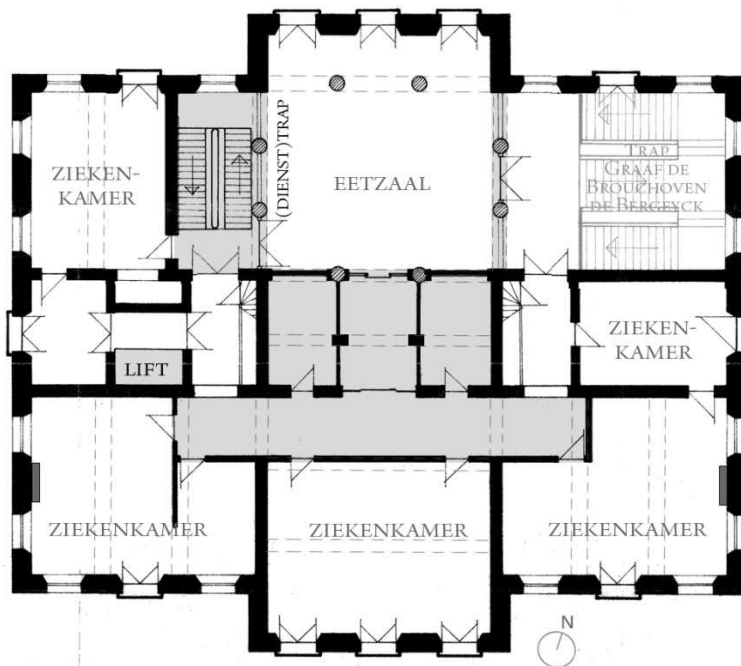
fig. 171: Eerste verdieping periode Sanatorium Sint-Idesbald (1929-1960)

Zoals eerder vermeld, werd in de sanatoriumperiode de oorspronkelijke diensttrap vervangen door een lift en plaatste men een nieuwe diensttrap in de grote hal. Tussen de zuilen, nabij beide trappen in de *salle de billard*, plaatste men destijds lichte tussenwanden. Deze afscheiding bestaat uit vleugeldeuren, ingevuld met glas, met bovenlichten. Tussen de twee *trompe l'oeil* vleugeldeuren werden gelijkaardige schuifdeuren geïntegreerd. (fig. 172) De achterliggende slaapkamer werd verder onderverdeeld met onder andere een nieuwe circulatie-as tussen de verschillende slaapvertrekken. Bij deze ingreep werden in de toegevoegde valse wanden bovenlichten geplaatst. (fig. 173) Momenteel zijn deze niet meer zichtbaar door een verlaagd plafond.

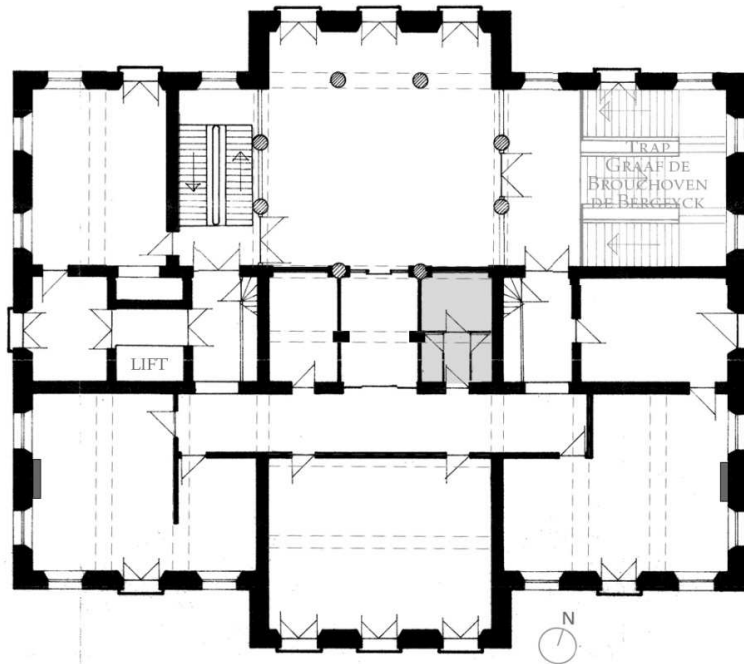
fig. 174: Eerste verdieping periode de Lovie vzw (1960-heden)

Opnieuw heeft de Lovie vzw de ruimte-indeling van de verdieping behouden zoals het sanatorium het naliet. Een kleine wijziging is de installatie van een badkamer in de ruimte achter een van de *trompe l'oeil* vleugeldeuren. Daarnaast werd er in de circulatie-assen en de drie (noord)oostelijke slaapkamers een verlaagd plafond aangebracht. Momenteel doen alle kamers op de eerste verdieping dienst als opslagruimtes.

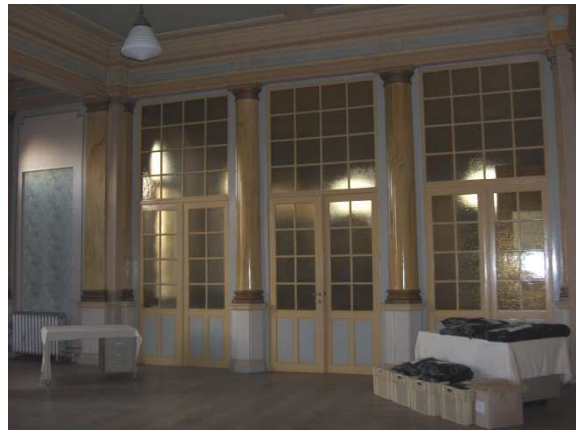
fig. 177: Zicht op *salle de billard*, eigen foto april 2010

De twee reeds aangehaalde *trompe l'oeil* deuren van de *salle de billard* hebben opnieuw verschillende panelen met ingesnoerde hoeken die ingevuld zijn met rozetten. Van beide deuren werden de bovenste panelen vervangen door vensters om de achterliggende bediendekamers van daglicht te voorzien. (fig. 182) De schijndeuren van pleisterwerk dateren wellicht van de jaren 1880, toen de eerste kasteelheer een kleine tussenverdieping aan de eerste verdieping toevoegde. Door het toevoegen van de wand in de vestibule kwamen er horizontale scheuren op de bovenliggende wanden en *trompe l'oeil* deuren voor. Monumentwacht West-Vlaanderen vzw bracht op de deuren getuigenplaatjes aan. (fig. 183) Tussen de twee *trompe l'oeil* deuren en de vrijstaande zuilen werden er in de sanatoriumperiode respectievelijk schuifdeuren en vleugeldeuren met een gehamerde glazen invulling geplaatst. (fig. 177 p. 120, fig. 182)

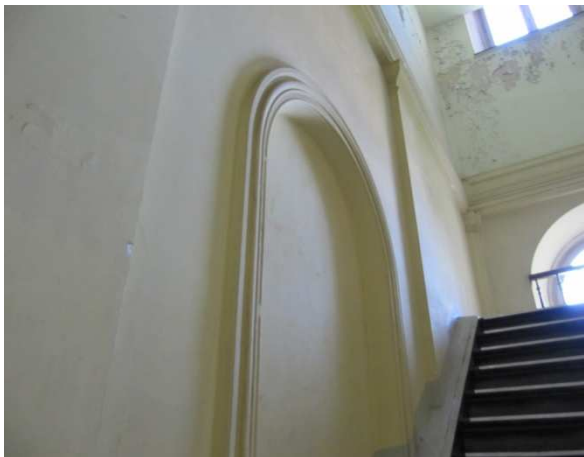
fig. 178: De rondbogige nis waar de diensttrap voor geplaatst werd, eigen foto april 2010

Centraal in de *salle de billard* werden de overige wanden, aan de voorgevel, behangen. (fig. 177 p. 120) In de scheidingswand tussen deze grote hal en de voormalige slaapkamer aan de voorgevel werd centraal een rondbogige nis, geflankeerd door pilasters, aangebracht. (fig. 178 p. 120) De nis refereert vermoedelijk naar de andere negen rondbogige vensters van de *salle de billard* en benadrukte de dwarsas van de hal. Sinds de sanatoriumperiode is langs deze scheidingswand een diensttrap ingeplant. De wanden, pilasters en zuilen rondom de diensttrap zijn opnieuw in een effen kleur geschilderd.

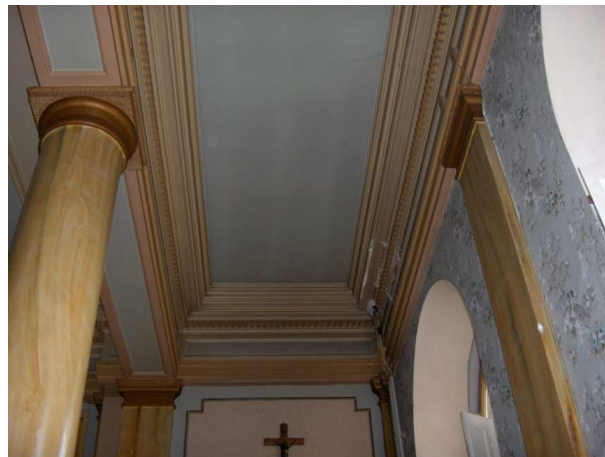
fig. 179: Zuilen en pilasters in de *salle de billard*, eigen foto november 2009

De zuilen hebben elk een achthoekig basement, een schacht in marmerimitatie en een in bronskleur geschilderd Dorisch kapiteel. (fig. 179) Aan de zijde van de eretrap is vermoedelijk de voorgaande afwerkingslaag van de basementen van de zuilen en de pilasters zichtbaar. Deze afwerkingslaag is herkenbaar op de oude foto van de *salle de billard*, samen met de geschilderde lambrisering. In de centrale hal werden de basementen namelijk behangen. Aan de zijde van de diensttrap werden de twee zuilen trouwens volledig witgeschilderd.

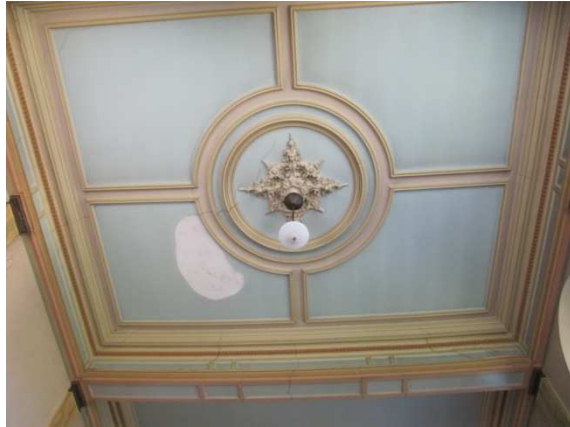
fig. 180: Plafond van eretrap, eigen foto april 2010

Het plafond boven de eretrap is identiek aan de plafonddafwerking in de eigenlijke *salle de billard*. Beide plafonds werden in verschillende velden verdeeld met een centrale rozet bestaande uit mascarons, knoppen en vegetale ornamenten. (fig. 180, fig. 181) De geprofileerde contouren werden voorzien van tandlijsten. (fig. 179 p. 120) Het pleisterwerk op gekloven eiken pleisterlatten is plaatselijk beschadigd en in de *salle de billard* is één van de cassettes aan het loskomen.

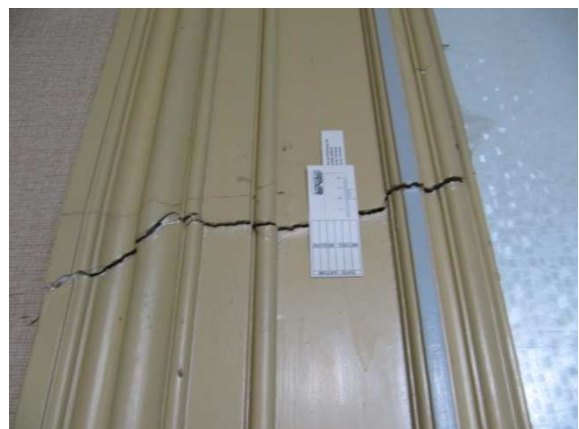
fig. 183: Scheuren in *trompe l'oeil* deur, eigen foto maart 2010

In de *salle de billard* op de eerste verdieping vertonen de twee *trompe l'oeil* deuren scheuren. (fig. 183 p. 121) Aangezien de onderstaande wand bij de herbestemming verdwijnt, moet men de scheuren in het pleisterwerk opvolgen en herstellen. De scheuren worden namelijk verder opengemaakt en ingestreken met caseïne. Vervolgens worden de lacunes met pleisterwerk ingevuld die eveneens een kleine hoeveelheid caseïne bevat.²¹²
