Het kasteel De Lovie te Poperinge
een interieurstudie

Masterproef

2^e Master Monumenten- en Landschapszorg

Artesis Hogeschool Antwerpen

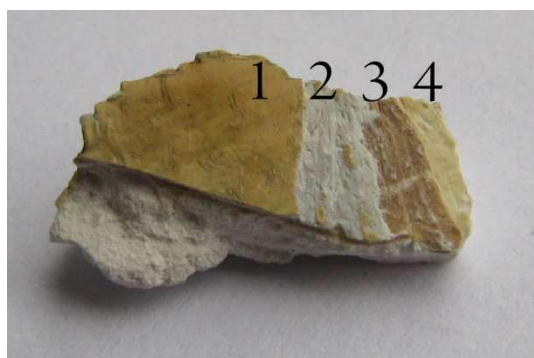
fig. 184: Verschillende verflagen op een zuil van de *salle de billard*, eigen foto april 2010

Op een losgekomen stukje schacht zijn verschillende verflagen merkbaar. De huidige marmerimitatie heeft hoofdzakelijk een beige kleur (1). Daaronder zitten opeenvolgende een lichtgrijze/witte (2), bruine (3) en gele laag (4). (fig. 184) Voorafgaand aan de restauratie van het interieur is ook hier een materieeltechnisch onderzoek van de verflagen aangewezen voor zowel de wanden als de zuilen.

De huidige marmerimitatie op de schachten was reeds aangebracht op het moment van de oudste foto van de *salle de billard*, in het begin van de jaren 1930. (fig. 169 p. 113) De marmeraders komen overeen.

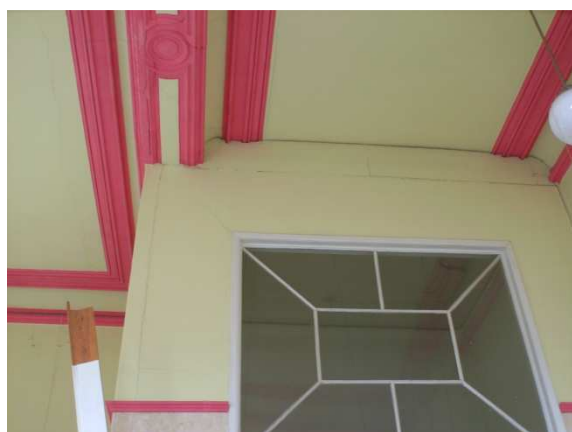
fig. 185: Toegevoegde wanden onderbreken oorspronkelijk lijstwerk en moerbalk, eigen foto december 2009

Het lijstwerk en de kooflijsten, die de oorspronkelijke kamergrootte volgen, zijn duidelijk onderbroken door de toegevoegde wanden van de kleine hal. Doorheen de bovenlichten is het verdere verloop van het lijstwerk, en dus de oorspronkelijke grootte van de kamer, zichtbaar. Beide moerbalken werden met kooflijsten en een centraal cirkelvormig ornament uitgewerkt. (fig. 185)

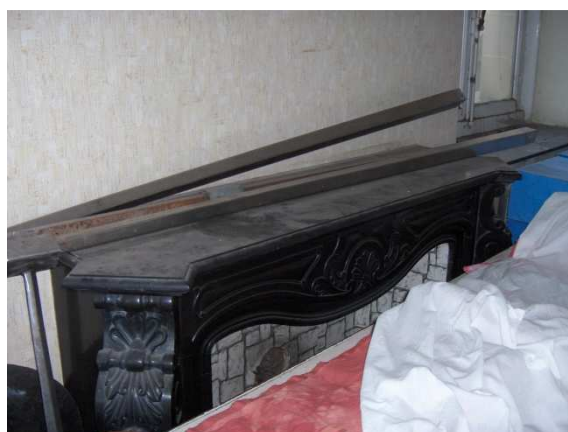
fig. 186: Schouw ruimte 2, eigen foto november 2009

Aan de zijgevel bevindt zich een schouwmantel vervaardigd uit Noir de Mazy. (fig. 186) Verdere toebehoren zijn verdwenen.

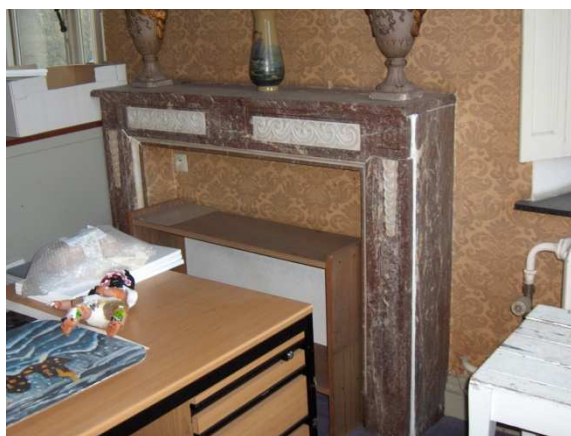
fig. 187: Schouw ruimte 6, eigen foto november 2009

Aan de zijgevel staat een gerecupereerde schouwmantel in Lodewijk XVI stijl.¹⁸⁴ De eind 18^{de}-eeuwse schouwmantel werd vervaardigd uit Rouge Royal en de ornamenten uit Carrara marmer. De schouw vertoont schijfmotieven, platgedrukte rozetten en meanders. (fig. 187)

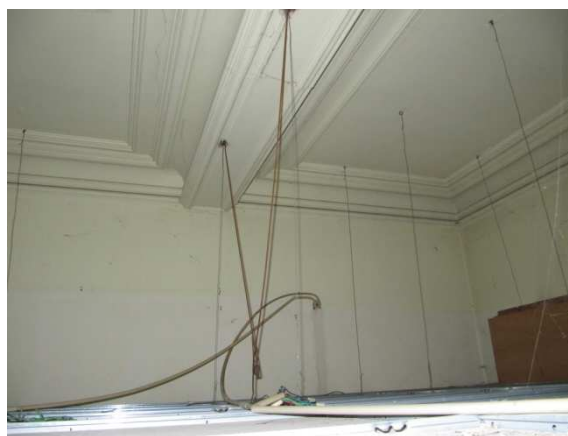
fig. 188: Plafond ruimte 6, eigen foto januari 2010

In deze ruimte werd een verlaagd plafond aangebracht. Het bovenliggende plafond heeft een identieke afwerking en structurele opbouw als het plafond van de tegenovergestelde hoekkamer. (fig. 188)

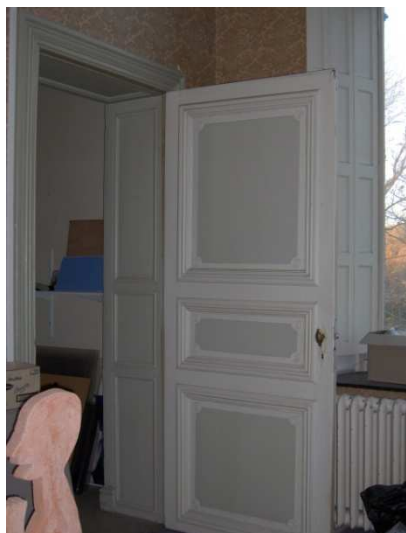
fig. 189: Deur naar ruimte 7, eigen foto november 2009

Zowel de deur naar de aangrenzende kamer als de deur naar de circulatie-as maken deel uit van de deuren met de authentieke vormgeving. (fig. 189)

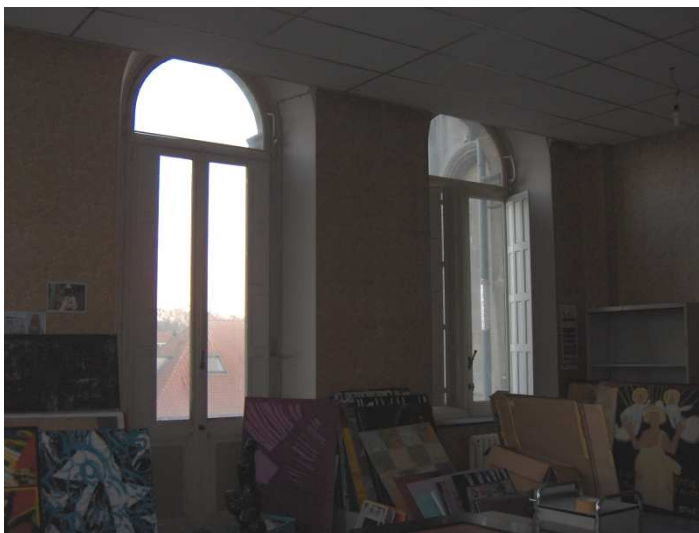
fig. 190: Zicht in ruimte 6, eigen foto november 2009

Net zoals de vorige ruimte zijn hier vier vensters, met aangepaste bovenlichten, en een deurvenster bij het balkon aan te treffen. De vijf vensters beschikken hier echter wel nog over hun luiken, weliswaar witgeschilderd. (fig. 190) De vensterbanken zijn vervaardigd uit blauwe hardsteen.

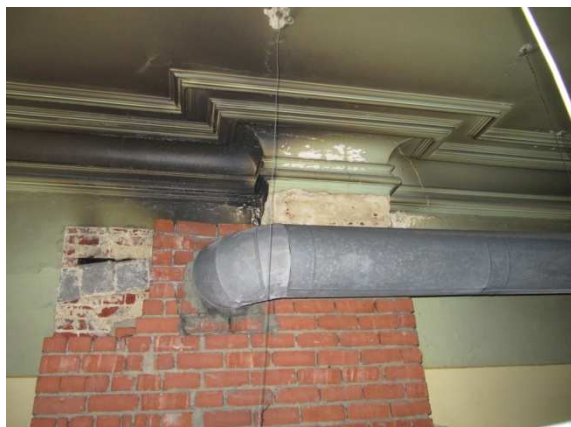
fig. 191: Plafond in ruimte 7, eigen foto januari 2010

Boven het verlaagde plafond is het authentieke lijstwerk waarneembaar. Het lijstwerk volgt de contouren van de ruimte, inclusief de oorspronkelijke schouwpijp. (fig. 191)

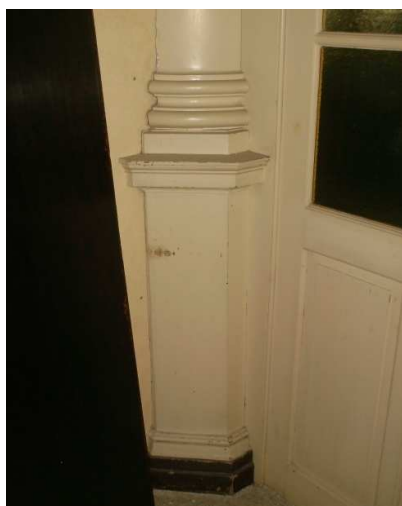
fig. 192: Ingesloten zuil in ruimte 9, eigen foto december 2009

In de jaren 1880 - 1890 werd in de *salle de billard* een tussenverdieping toegevoegd. Zoals eerder vermeld werd op de wand tussen de ingesloten zuil en pilaster een landschap afgebeeld. (fig. 169 p. 113, fig. 194) De geïntegreerde zuilen en de overeenkomstige pilasters zijn nog steeds herkenbaar. (fig. 192) De wanden zijn bepleisterd, geverfd en tot op een bepaalde hoogte bekleed met kunststofpanelen. Bij het verwijderen van het kunststofpaneel op de desbetreffende plaats van de wandschildering werd een schildering zichtbaar. (fig. 193) Maar deze schildering is slechts een kopie van het landschap zichtbaar op de oude foto aangezien de kwaliteit en het coloriet niet gelijk zijn aan het landschap op de foto. Bovendien werd de huidige afbeelding geschilderd op recente gipskartonplaten. Ter hoogte van die plek werd dus een nieuwe voorzetwand geconstrueerd. Wel is aan te nemen dat de schilder hiervan de authentieke afbeelding, zoals op de foto, gezien en gekopieerd heeft.

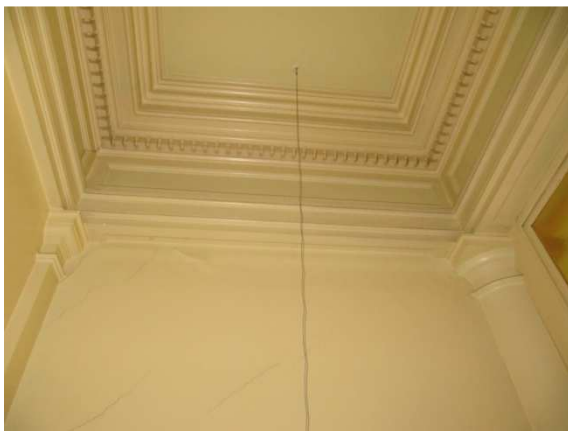
fig. 195: Plafond in ruimte 9 aan de zijde van de *salle de billard*, eigen foto januari 2010

Boven het verlaagde plafond in het ene gedeelte van ruimte 9 is het verdere verloop van de plafondafwerking van de *salle de billard* zichtbaar samen met de ingesloten zuilen en overeenkomstige pilasters. Aan weerszijden zijn de bediendekamers gelegen. (fig. 195)

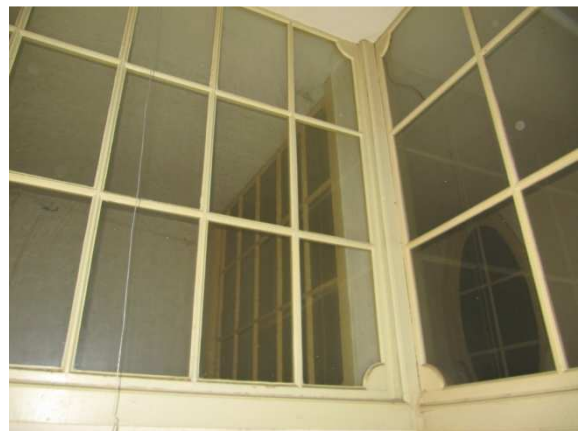
fig. 196: Zicht op bovenlichten in ruimte 9 en de aangrenzende gang, eigen foto januari 2010

Aan de andere zijde van de voormalige scheidingswand tussen *salle de billard* en de aangrenzende slaapkamer is het authentieke lijstwerk verdwenen. Slechts de veelvuldig aangebrachte bovenlichten, van de toegevoegde wanden in de sanatoriumperiode, zijn hier boven het verlaagde plafond verscholen. (fig. 196)

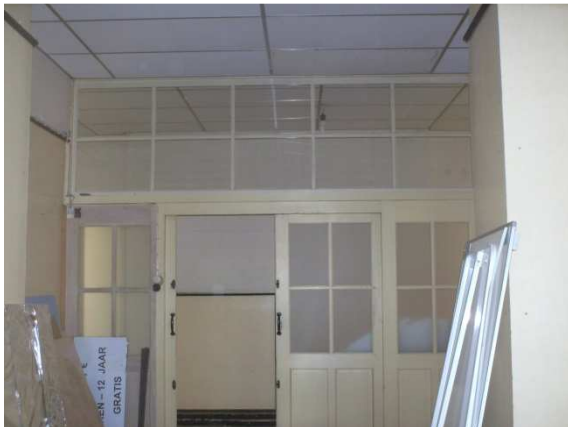
fig. 197: Schuifdeur in ruimte 9 naar de gang, eigen foto december 2009

Tussen de twee zuilen werd er in de sanatoriumperiode een schuifdeur met bovenlicht geplaatst. Aan de andere zijde gebeurde hetzelfde. (fig. 197)

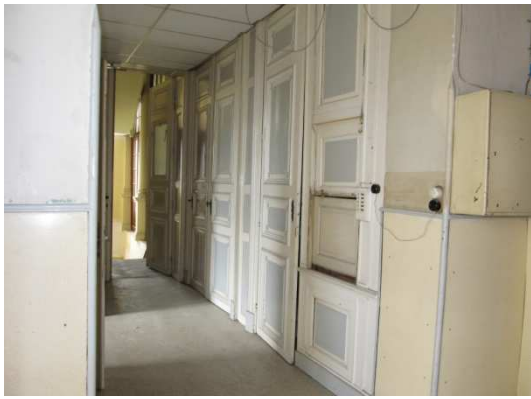
fig. 198: Kastenwand in ruimte 10, eigen foto maart 2010

Ruimtes 8 en 10, tussen de *salle de billard* en de achterliggende vertrekken, zijn elk voorzien van een kastenwand. (fig. 198 p. 131) De vormgeving van deuren, die doorheen het volledige kasteel werd doorgetrokken, is bij deze kastdeuren niet anders. Per kastenwand zit een smalle verdreven trap verscholen in twee van de vier kasten. De overige kastruimte werd vermoedelijk gebruikt als berging voor linnen aangezien de oorspronkelijke kledingroedes en schappen er nog in bevestigd zijn. In ruimte 8 leidt de smalle trap naar een kleine tussenverdieping, namelijk ruimte 12. (fig. 199 p. 131) Aan de andere zijde van de *salle de billard* staat het spiegelbeeld van deze constructie, namelijk eenzelfde kastenwand, ditmaal echter met de spijzenlift, met een smalle trap die leidt naar ruimte 11. Eenmaal boven op de trap in ruimte 10 en boven het verlaagd plafond ziet men de planken aan de bovenkant van de aangrenzende kast, het verdere verloop van de spijzenlift en het lijstwerk op het plafond. (fig. 200 p. 131) Bovenop de trap van ruimte 8 is dit niet anders, behalve de spijzenlift en dat men hier in een latere fase in het plafond een luik en een ladder naar de tweede verdieping plaatste. (fig. 201 p. 131)

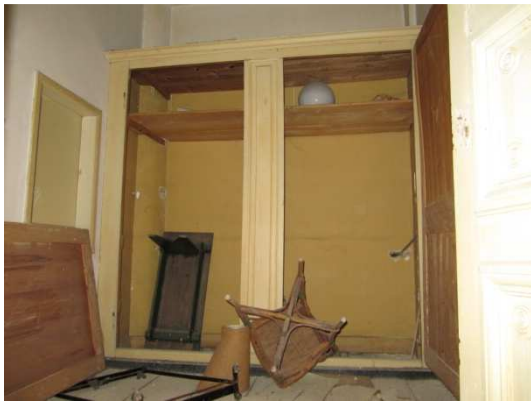
fig. 202: Linnenkast in ruimte 11, eigen foto januari 2010

In ruimte 11 treft men in tegenstelling tot ruimte 12 nog een oorspronkelijke vaste linnenkast aan. (fig. 202 p. 131)

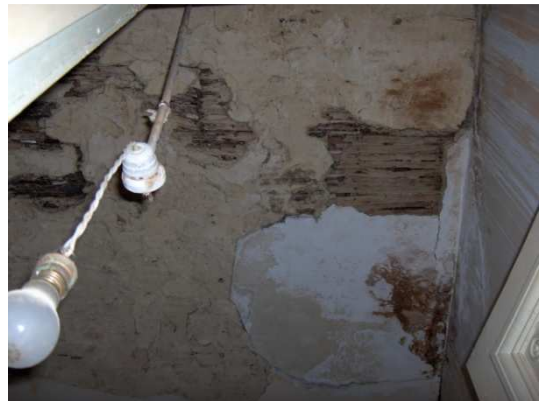
fig. 203: Schade aan plafond van ruimte 11, eigen foto januari 2010

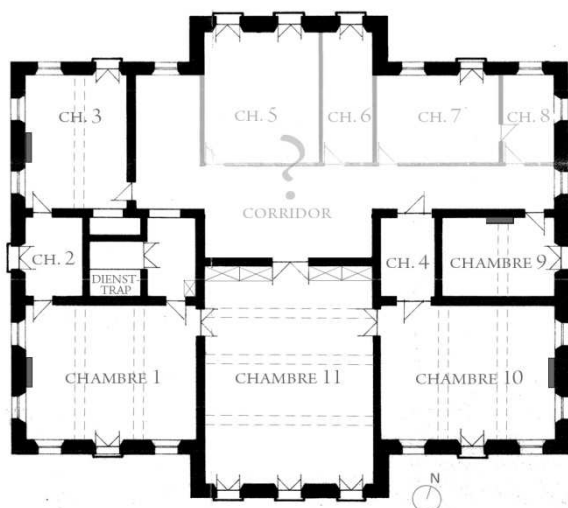
fig. 204: Mogelijke ruimte-indeling van de tweede verdieping periode Jules Van Merris (1856-1899)

In de periode van het sanatorium werden er op de tweede verdieping patiënten ondergebracht in ziekenkamers. Bijgevolg werden er ook in deze periode wijzigingen uitgevoerd. De huidige indeling van de ruimtes boven de *salle de billard* gebeurde wellicht in de sanatoriumperiode. (fig. 205) Door de schaarste aan bouwsporen en authentieke interieurelementen valt de oorspronkelijke ruimte-indeling ten tijde van Jules Van Merris moeilijk te achterhalen. Opnieuw aan de hand van het vermelde aantal gordijnen en de hoeveelheid aan meubilair werden slechts enkele ruimtes geïdentificeerd. De situering en grootte van de overige ruimtes ten tijde van Jules Van Merris, in de kruisvormige hal aan de voorgevel, werd gebaseerd op het bestaande grondplan. (fig. 204)

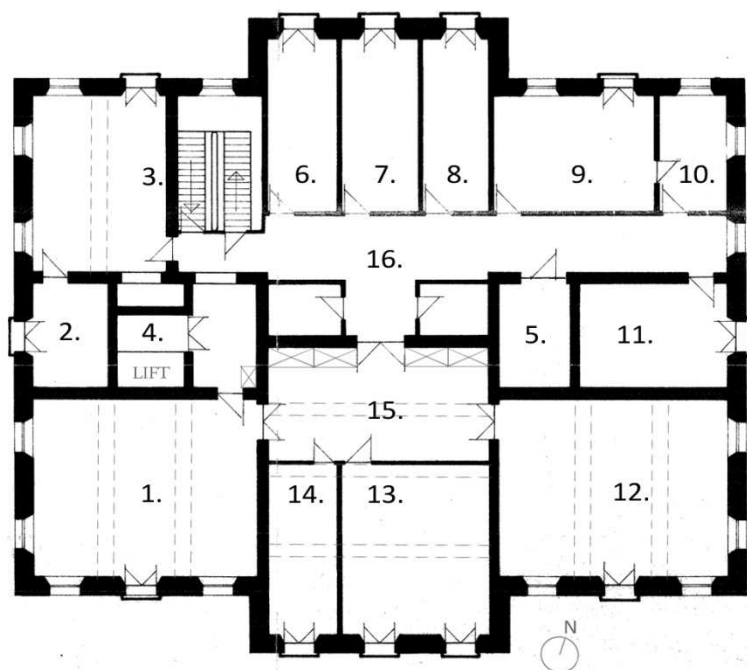
fig. 206: Grondplan bestaande toestand tweede verdieping

Boedelinventaris: Aantal vensters: Situering op bestaand grondplan: (fig. 206)

<i>Chambre numéro 1</i>	5	ruimte 1
<i>Chambre numéro 2</i>	1	ruimte 2
<i>Chambre numéro 3</i>	4	ruimte 3
<i>Chambre numéro 4</i>	/	vermoedelijk ruimte 5
<i>Chambre numéro 5</i>	2	vermoedelijk ruimtes 6 & 7
<i>Chambre numéro 6</i>	1	vermoedelijk ruimte 8
<i>Chambre numéro 7</i>	2	vermoedelijk ruimte 9
<i>Chambre numéro 8</i>	2	vermoedelijk ruimte 10
<i>Chambre numéro 9</i>	1	ruimte 11
<i>Chambre numéro 10</i>	5	ruimte 12
<i>Chambre numéro 11</i>	3	ruimtes 13, 14 & 15
<i>Chambre numéro 12</i>	/	onbekend
<i>Au corridor</i>	2	vermoedelijk ruimte 16

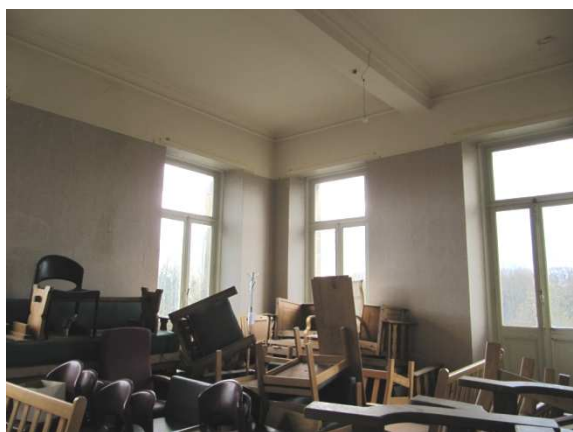
fig. 207: Ruimte 1, eigen foto maart 2010

Het opmerkelijkste interieurelement van deze ruimte is het authentieke lijstwerk van het plafond. (fig. 207) Het werd weliswaar eenvoudig uitgewerkt maar het is een referentie voor de volledige tweede verdieping. In ruimtes 1 en 5 is een gelijkaardige afwerking waarneembaar boven de verlaagde plafonds. (fig. 208)

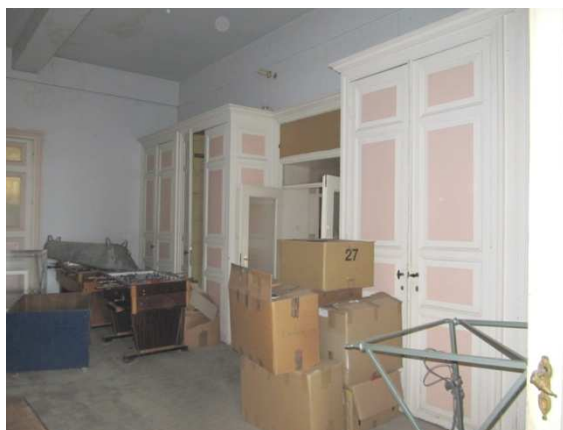
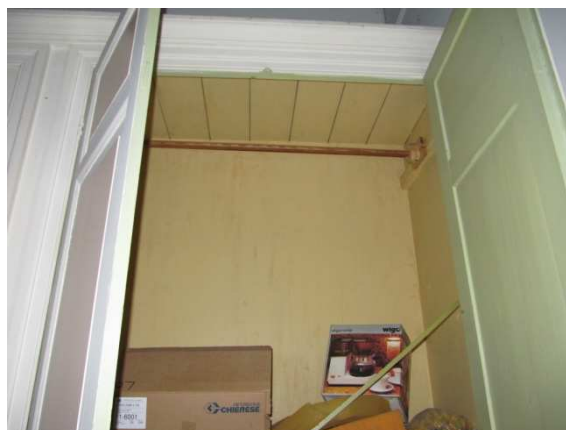
fig. 209: De twee linnenkasten in ruimte 15, eigen foto januari 2010

Als een van de weinige ruimtes staat in ruimte 15 nog authentiek meubilair, namelijk twee grote en vaste linnenkasten. Ze situeren zich aan de scheidingswand met de circulatie-as, ruimte 16. De linnenkasten zijn wat betreft vormgeving sober uitgewerkt. De afzonderlijke panelen vertonen geen ingesnoerde hoeken, ingevuld met kleine rozetten, meer. (fig. 209, fig. 210)

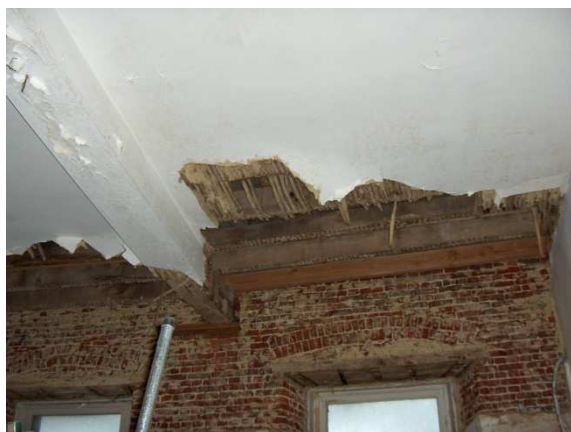
De oostelijke hoekkamer aan de achtergevel heeft geen authentieke interieurelementen meer. De ruimte vertoont daarentegen heel wat schade. Aan de achtergevel is een groot stuk van de bepleistering verdwenen samen met een deel van de plafondafwerking. Hierdoor is de structurele opbouw van wanden en plafond zichtbaar. De wanden zijn opgetrokken in traditioneel metselwerk. Hoogstwaarschijnlijk zijn de bakstenen afkomstig uit de steenoven ter plaatse.¹⁹⁶ Bij de rechthoekige vensters werkte men met bakstenen ontlastingsbogen en houten lintelen. Het plafond is opgebouwd uit pleisterlatten, bevestigd op kinder- en moerbalken. (fig. 211, fig. 212)

fig. 211: Schade in ruimte 12, eigen foto november 2009

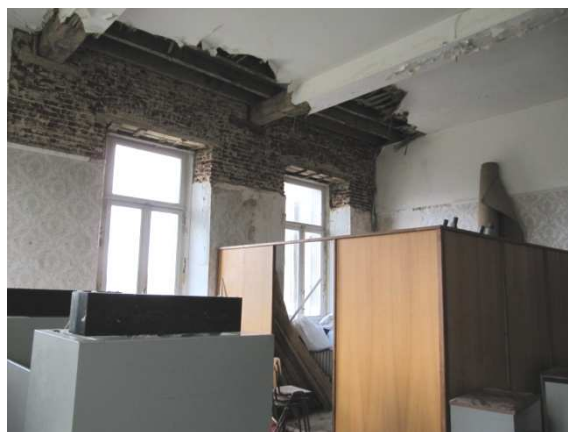
fig. 212: Zicht in ruimte 12, eigen foto januari 2010

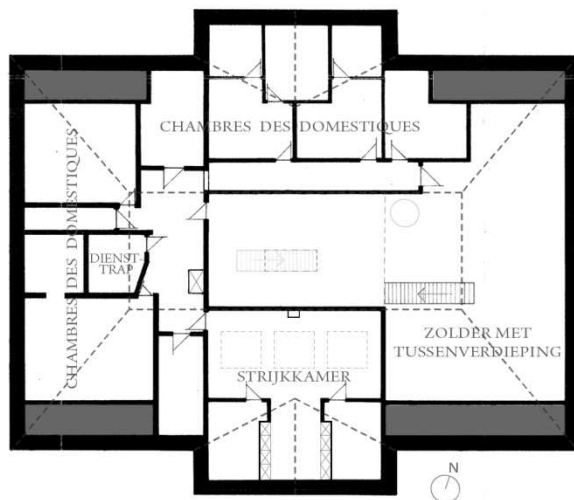
fig. 213: Zolderverdieping periode Jules Van Merris (1856-1899) en graaf de Brouhoven de Bergeyck (1912-1922)

De zolderverdieping, niet vernoemd in de boedelbeschrijving uit 1900, is hoogstwaarschijnlijk de meest authentieke verdieping van het kasteel. De ruimte-indeling is nagenoeg ongewijzigd. (fig. 213, fig. 214) De zolder werd destijds slechts gedeeltelijk in gebruik genomen. De slaapkamers van de bedienden en de strijkkamer zijn duidelijk te onderscheiden. Deze ruimtes werden in gebruik genomen tot aan de periode van het sanatorium. De overige ruimte, aan de noordoostzijde, werd vanaf de bouw van het kasteel effectief gebruikt als zolder. In dit deel is een tussenverdieping of platform aangebracht zodat men de luikopening in het dak via een tweede trap kan bereiken.

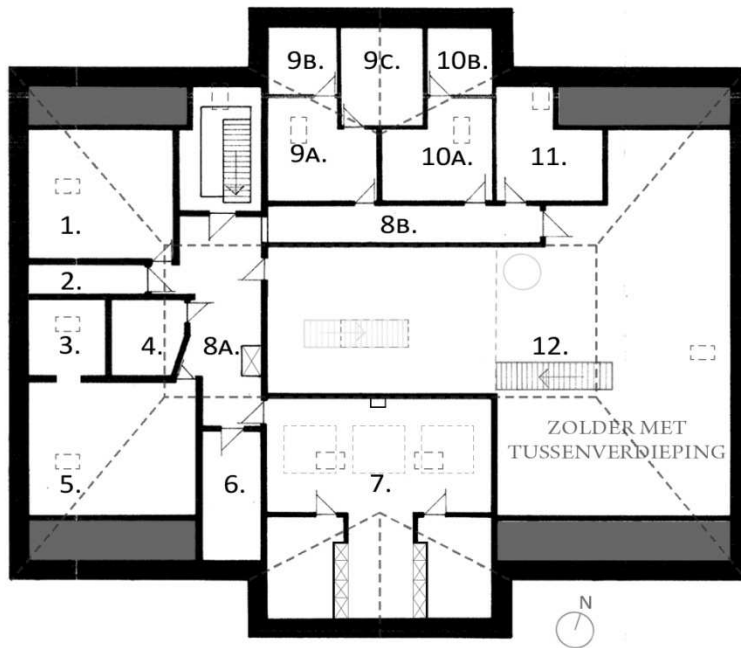
fig. 215: Bestaand grondplan zolderverdieping

De zolderverdieping is zo goed als ongewijzigd gebleven en diende in de periode van Jules Van Merris en de graaf de Brouchoven de Bergeyck voornamelijk om de bedienden te huisvesten. Het was gebruikelijk dat bedienden ook een soort van ‘appartementen’ of meerdere aaneengeschakelde kamers tot hun beschikking kregen.¹⁹⁸ Aan de voorgevel komen dergelijke aangeschakelde ruimtes voor. (fig. 215)

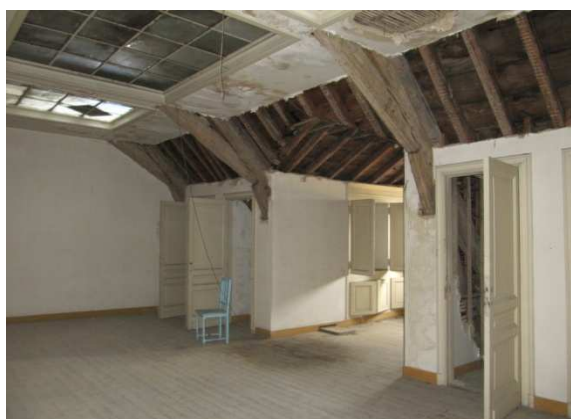
fig. 216: De strijkkamer op de zolderverdieping, eigen foto maart 2010

De centrale ruimte aan de zuidoostelijke achtergevel werd vermoedelijk ingericht als een strijkkamer. De ruimte werd afgewerkt met een populieren plankenvloer, gepleisterde wanden en een gepleisterd plafond waarin drie bovenlichten werden ingewerkt. (fig. 216) In de dakhelling in ruimte 12 waren ter hoogte van deze bovenlichten *oeil-de-boefs* geplaatst, zodat voldoende daglicht in de strijkkamer zou binnenvallen. Later werden ze vervangen door dakvlakvensters. (fig. 217) Samen met de oculus in het fronton wordt deze ruimte goed verlicht. Het pleisterwerk van het plafond is reeds op meerdere plaatsen verdwenen. De gepleisterde wanden zijn opgebouwd met stijl- en regelwerk waarop pleisterlatten genageld werden.

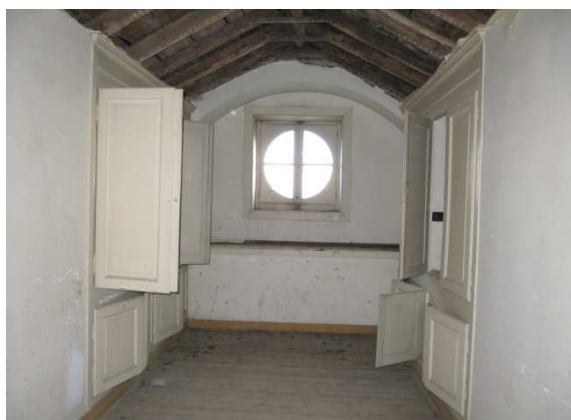
fig. 218: De 19de-eeuwse linnenkasten, eigen foto maart 2010

Aan de achtergevel zijn aan weerszijden kleine ruimtes opgetrokken waarin linnenkasten verwerkt werden. De verschillende kleine ruimtes kunnen afgesloten worden met deuren. Deze deuren hebben vervolgens een meer eenvoudigere vormgeving als de gekende deuren voorkomend op de onderliggende verdiepingen. De kastdeuren van de tegenover elkaar geplaatste 19^{de}-eeuwse linnenkasten hebben eveneens een eenvoudige vormgeving. (fig. 218) De metalen kledingroedes zijn nog aanwezig in de kasten alsook de plankenvloer.

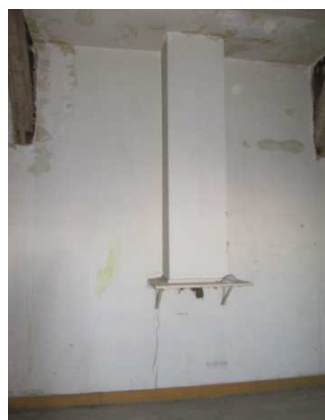
fig. 219: Schouwpijp in de strijkkamer, eigen foto januari 2010

Tegen de scheidingswand met ruimte 12 werd een schouwpijp aangebracht die niet tot de grond reikt. Hieronder plaatste men gebruikelijk een kachel om de strijkijzers op te warmen.¹⁹⁹ (fig. 219)

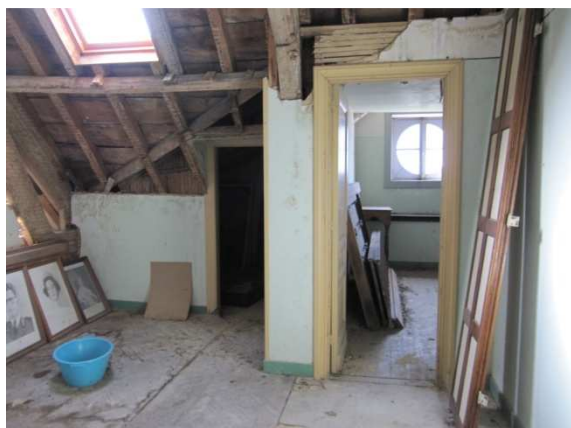
fig. 220: Zicht op ruimtes 9b en 9c vanuit 9a, eigen foto maart 2010

De bediendekamers aan de voorgevels bestaan uit meerdere aaneengeschakelde ruimtes en vormen een 'appartement'. Net als de strijkkamer werden het plafond en de wanden, opgebouwd uit stijl- en regelwerk, vlak bepleisterd. (fig. 220) De pleisterlatten werden aangebracht op het stijl- en regelwerk en de zichtbare dakstructuur met draadnagels, eigen aan de jaren 1850.²⁰⁰ (fig. 221) Grote delen van de bepleistering ontbreken echter. Dit komt voor in de meeste ruimtes van de zolderverdieping. De vloer werd ook hier afgewerkt met een plankenvloer. Op de zolderverdieping vertonen alle deuren dezelfde eenvoudige vormgeving. Ook hebben de meeste deuren eenzelfde bovenlicht. De bovenlichten zijn namelijk breder dan de deuren en hebben een vierledige verdeling. (fig. 222) De oorspronkelijke *oeil-de-boeufs* in de dakhelling aan de voorgevel werden eveneens vervangen door recente dakvlakvensters.

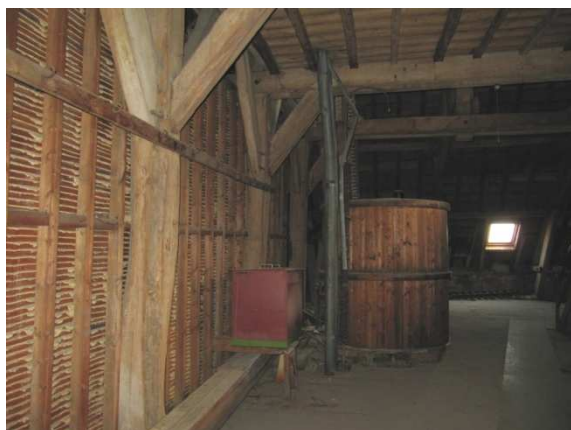
Dit gedeelte van de zolderverdieping werd niet in gebruik genomen. De scheidingswanden met de strijkkamer en de circulatieruimtes werden aan deze zijde niet verder afgewerkt. De baarden van het pleisterwerk zijn namelijk tussen de pleisterlatten zichtbaar. (fig. 223) De olmen dakconstructie is opgebouwd met pen- en gatverbindingen en is voorzien van telmerken. Ook deze ruimte is voorzien van een plankenvloer. De planken zijn in deze zolderruimte eerder onregelmatig.

Zoals reeds vermeld werd hier een platform of een tussenverdieping aangebracht om het vlakke zinken dak te kunnen bereiken. (fig. 224) Nabij de olmen trap naar het platform staat een waterreservoir, vermoedelijk daterend van de eerste periode. (fig. 223) Eveneens liggen hier twee authentieke deurvleugels met hetzelfde formaat zoals de vleugeldeuren in de vestibule en de *salle de billard*.

fig. 223: De scheidingswanden en het waterreservoir in ruimte 12, eigen foto april 2010

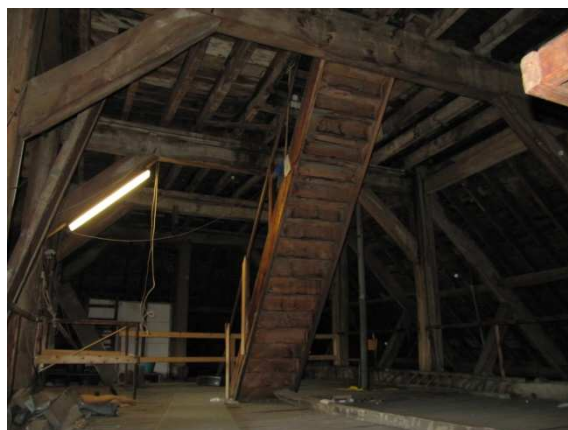
fig. 224: Het platform met de trap naar de luikopening in het dak, eigen foto januari 2010

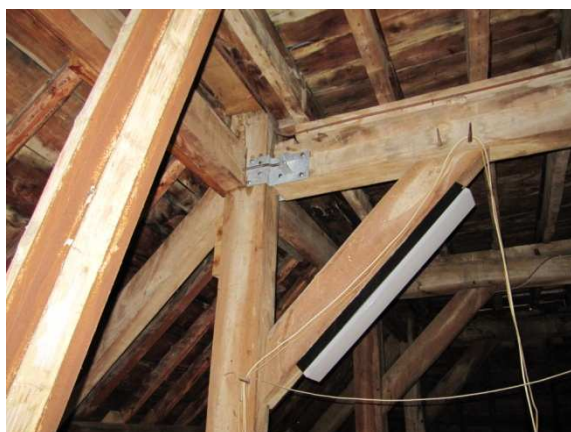
Op de tussenverdieping diende men reeds in te grijpen doordat de verbinding tussen een ankerbalk en een hoofdstijl openstond. De toognagels waarmee ze vastgezet werden, waren afgekraakt. Men bracht voorlopig een roestvrije stalen beugel aan. (fig. 225)

fig. 225: De verankering, eigen foto maart 2010

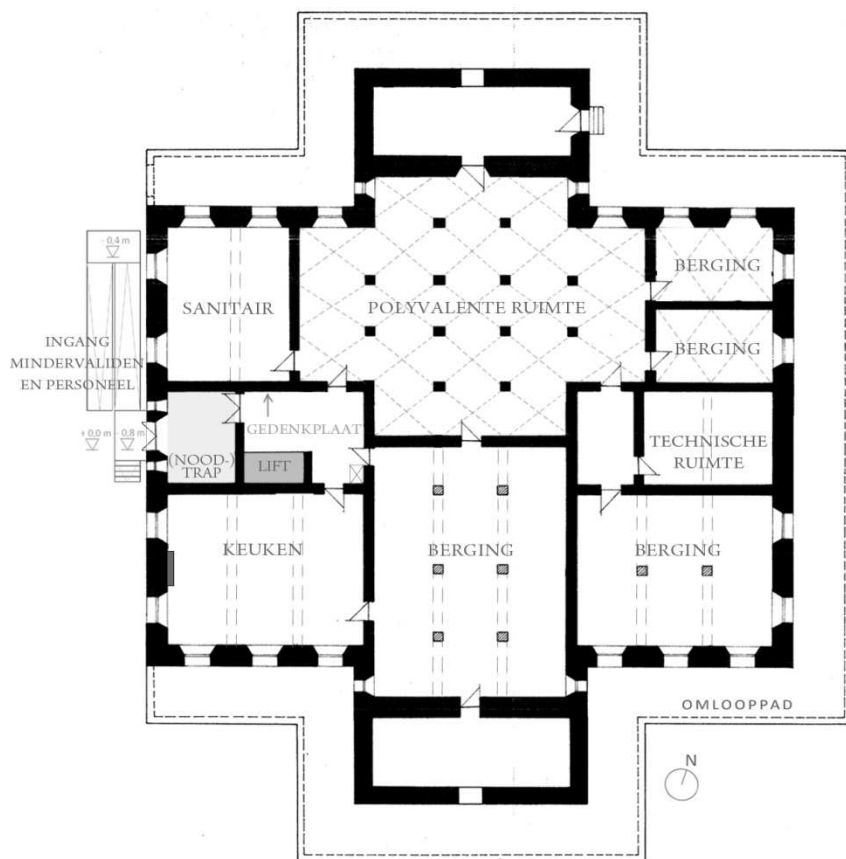
De oorspronkelijke dienstingang aan de zuidwestelijke zijgevel wordt de ingang voor personeel en mindervaliden. Aangezien de kelder halfondergronds geplaatst werd, dient het niveauverschil van $\pm 0,8$ meter met twee hellingen, onderbroken door een vlak tussenbordes, overbrugd te worden. Ter hoogte van de toegangsdeur wordt een horizontaal platform voorzien. Voor de hellingen is een minimale breedte van 1m20 aangewezen zodat kruislings verkeer mogelijk is; voor de bordessen bedraagt de breedte minimaal 1m50. De zijingang is ook de nooduitgang aangezien in deze ruimte de (nood)trap gesitueerd is. Via de huidige lift kunnen mindervaliden zich over alle verdiepingen van het gebouw verder verplaatsen. De uitsprong, waar de gedenkplaat van de bouw van het kasteel aan bevestigd werd, verdwijnt omwille van de doorgang onder de trap. De gedenkplaat wordt verplaatst naar de achterliggende wand.

De polyvalente ruimtes op de gelijkvloerse en deels op de eerste verdieping, bedoeld voor ondermeer lezingen en recepties, vragen enkele bijkomende voorzieningen die in de kelder worden gesitueerd. De voormalige keuken van de eerste kasteelheer wordt opnieuw ingericht als keuken en de westelijke hoekkamer wordt een sanitair blok. Verder wordt het *souterrain* ontdaan van de later aangebrachte tussenwanden en wordt de overwelfde ruimte gebruikt voor workshops en tentoonstellingen van de werken van de bewoners. Naast de technische ruimte dienen de overige ruimtes als berging voor ondermeer voorraad, schoonmaakmateriaal, stoelen en tafels voor de veranderlijke opstellingen van de polyvalente ruimtes.

fig. 226: Herbestemming kelderverdieping – semipubliek

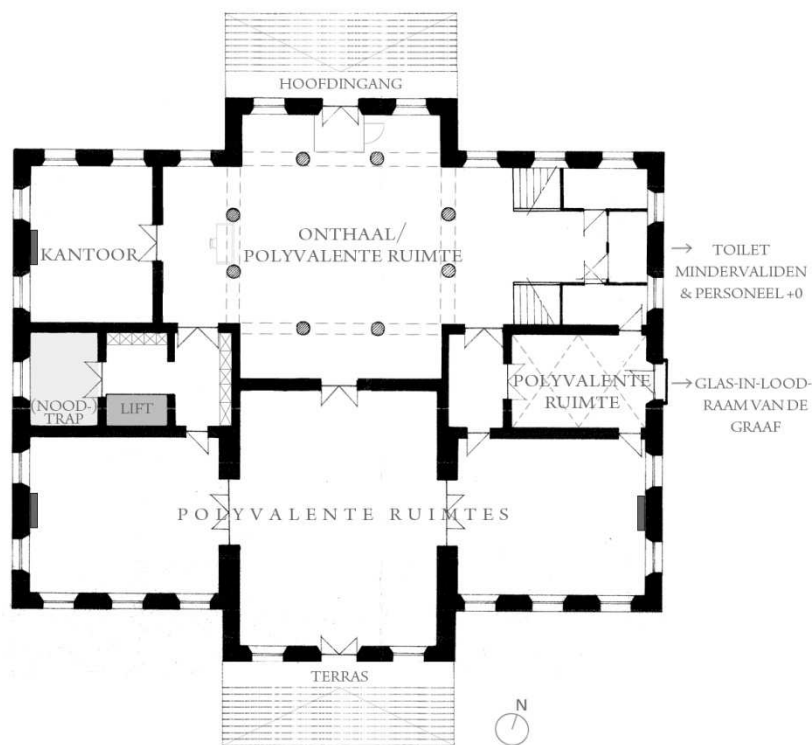
De hoofdingang tot het kasteel gebeurt langs de vestibule die een onthaalfunctie krijgt. Er wordt een los baliemeubel in de ruimte voorzien en bijgevolg krijgt de hoofdingang een glazen sas in een fijne metalen structuur. In de voormalige kleine eetkamer wordt aansluitend een kantoor ingericht. Onder de eretrapp van de graaf worden de twee toiletten omgevormd tot een toilet beschikbaar voor mindervaliden en het personeel op de gelijkvloerse verdieping. De drie salons aan de achtergevel en de huiskapel worden zoals reeds vermeld in gebruik genomen als polyvalente ruimtes voor allerhande evenementen. Hierbij kunnen de salons als één geheel of als aparte ruimtes opgevat worden. De bezetting op de gelijkvloerse verdieping zal afhangen van de georganiseerde evenementen.

Op de gelijkvloerse verdieping wordt er geopteerd om de later toegevoegde wanden weg te nemen. In combinatie met het wegnemen van de diensttrap krijgt de vestibule de oorspronkelijke kruisvormige plattegrond terug. Hierbij verdwijnen ook enkele art déco zitbanken van de wachtzaal van het sanatorium. (fig. 159 p. 107) De zitbank in de circulatieruimte blijft staan. (fig. 161 p. 107) De verwijderde zitbanken kunnen eventueel na enkele aanpassingen als losse meubelen gebruikt worden in de neutrale polyvalente ruimte in de kelder. Vervolgens wordt het gebrandschilderd glas-in-loodraam van de graaf de Brouchoven de Bergeyck terug in de raamopening van de huiskapel aangebracht. Ook de deuropening tussen de vestibule en de westelijke hoekkamer wordt weer vrijgemaakt en tussen de vestibule en het grote salon wordt opnieuw een vleugeldeur aangebracht. De toegevoegde wand tussen de circulatieruimte en de huiskapel wordt eveneens verwijderd zodat beide deurvleugels naar de vestibule weer bruikbaar worden. De scheidingswand wordt op de oorspronkelijke plaats opnieuw opgetrokken.

fig. 227: Herbestemming gelijkvloerse verdieping – semipubliek

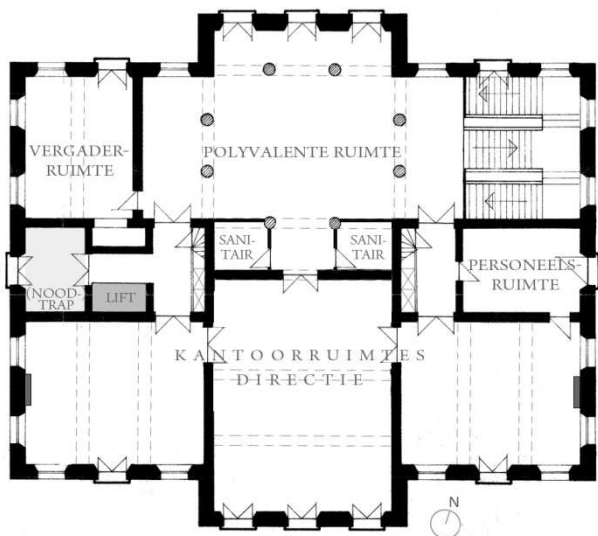
De functie van de *salle de billard* op de eerste verdieping gaat mee met de functies op de gelijkvloerse verdieping. In de overige vertrekken van de eerste verdieping worden alle valse wanden verwijderd zodat de oorspronkelijke kamergroottes terug worden aangenomen. De vertrekken aan de achtergevel zijn zoals reeds vermeld voorbehouden voor de directie van de Lovie vzw omwille van de representativiteit. Het kasteel De Lovie is namelijk de hoofdzetel van de organisatie, die verspreid is over verschillende locaties in de Westhoek. De hoekkamer in het verlengde van de *salle de billard* wordt een vergaderruimte en de noordoostelijke centrale kamer een personeelsruimte. Aanvankelijk werd gedacht een bijkomende trap tussen de eerste en tweede verdieping te plaatsen in de personeelsruimte. Maar een tweede vluchtroute is niet noodzakelijk, aangezien een route via de eretrap niet veilig is. Het is voldoende één gecompartmenteerde (nood)trap te hebben over alle verdiepingen op voorwaarde dat in ieder lokaal een branddetectiesysteem geplaatst is met een rechtstreekse verbinding naar de centrale.²⁰⁴

fig. 228: Herbestemming eerste verdieping – semi-publiek

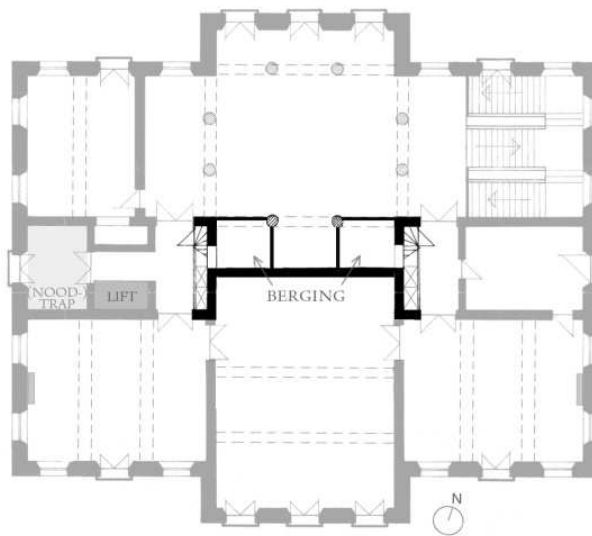
Op de eerste verdieping wordt er geopteerd om de tussenverdieping van Jules Van Merris te behouden, in tegenstelling tot de nota van de Lovie vzw, en te gebruiken als opberg- of archiefruimte. Onder deze twee kamers worden de bestaande badkamer en de overige ruimte omgevormd tot sanitaire ruimtes.

fig. 229: Herbestemming tussenverdieping – privaat

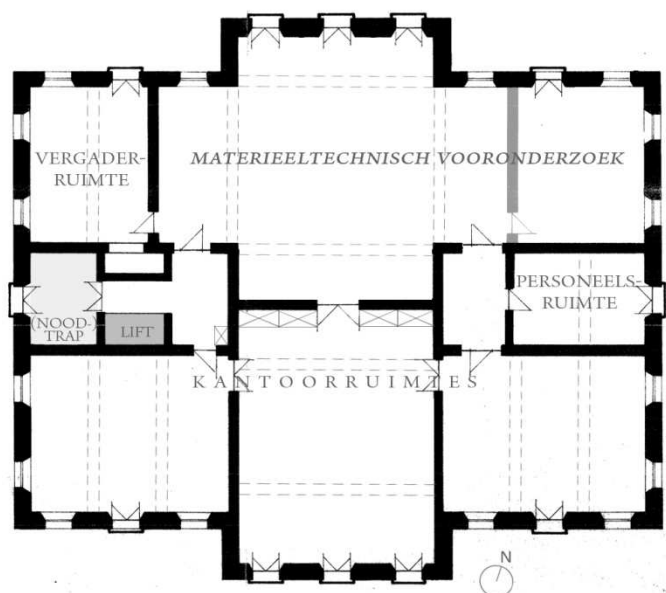
In tegenstelling tot wat de Lovie vzw op deze verdieping wil realiseren wordt er geopteerd om de kantoorfunctie tot op de tweede verdieping door te trekken. Op deze verdieping worden behalve kantoren ook een vergader- en personeelsruimte voorzien. De logeermogelijkheid die de Lovie vzw wil bieden is niet realistisch wat betreft brandveiligheid. De brandweerstand van het gebouw dient bij een dergelijke herbestemming streng verhoogd te worden. De brandweer eist hierbij een tweede uitgang rechtstreeks naar buiten. Bij een kantoorfunctie is één gecompartmenteerde trapkoker aanvaardbaar.²⁰⁵

Verder zal een materieeltechnisch vooronderzoek uitwijzen hoe de ruimtes boven de *salle de billard* oorspronkelijk ingedeeld werden. Na dit onderzoek wordt beslist of de oorspronkelijke ruimte-indeling kan worden overgenomen of dat een nieuwe indeling dient te gebeuren. Het is vrij realistisch om aan te nemen dat de tweede verdieping net zoals alle voorgaande verdiepingen heel symmetrisch werd opgebouwd.

fig. 230: Herbestemming tweede verdieping – privaat

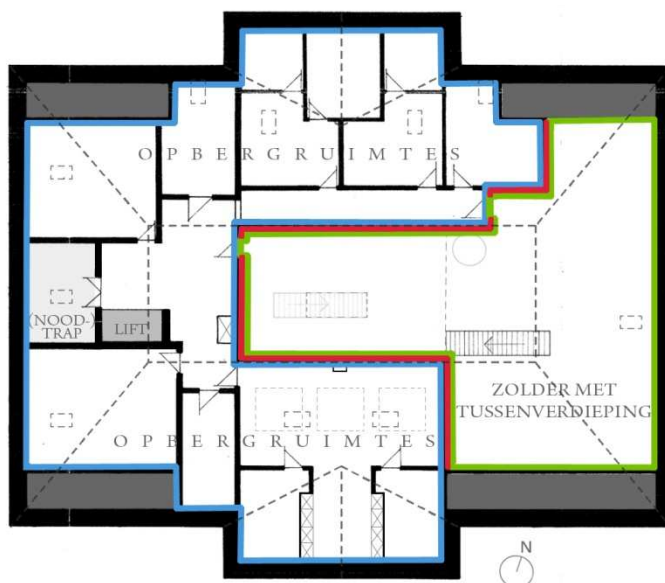
Op de zolderverdieping wordt de schade aan het pleisterwerk, de plankenvloer en de dakconstructie hersteld. De bediendekamers dienen slechts als opbergruimtes. Men dient wel de hoeveelheid aan belasting te beperken. De zolderruimte met de tussenverdieping wordt niet in gebruik genomen.

In functie van de erfgoedwandelingen wordt de lift, net als de trap, tot op de zolderverdieping doorgetrokken. Om de veiligheid te garanderen wordt de zolderruimte voorzien van een bredere trap om de tussenverdieping vlot te bereiken. Ook de nodige balustrades worden aangebracht. De houten trap van de tussenverdieping naar het vlakke dak wordt behouden omwille van het feit dat aan deze trap in de Eerste Wereldoorlog een scharnierend platform werd bevestigd om op de juiste hoogte te staan ten opzichte van de metalen richtingspijlen naar het landschap. (fig. 51 p. 44) Er wordt aangeraden om telkens in kleine groepjes het dak te betreden.

fig. 231: Herbestemming zolderverdieping – semipubliek

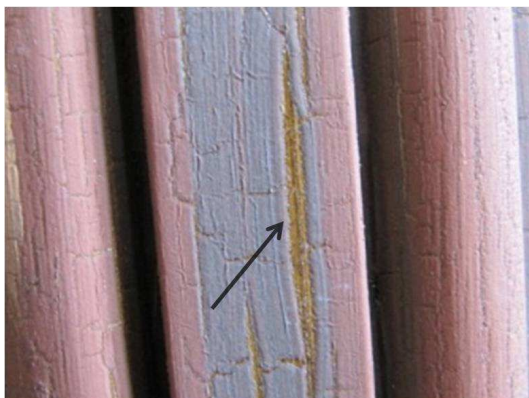
fig. 232: Vleugeldeur in ruimte 4 op de gelijkvloerse verdieping, zichtbare sporen van een eiken imitatieschildering onder de toplaag, eigen foto april 2010

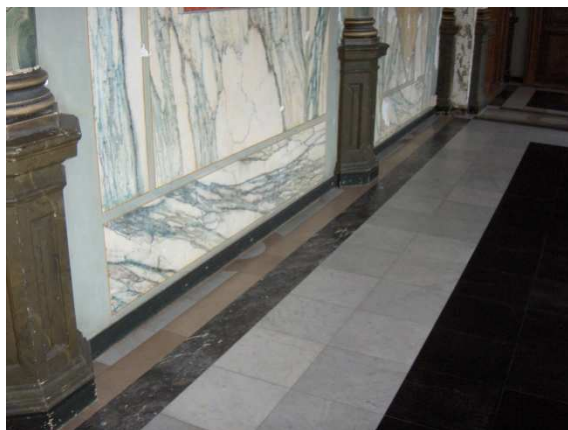
Bij de herbestemming van het kasteel worden zoals reeds vermeld de toegevoegde wanden en de diensttrap van het sanatorium in de vestibule verwijderd. Pas na de zorgvuldige afbraak van de toegevoegde wanden zal de staat van de betreffende natuurstenen tegels duidelijk zijn en kan er een restauratievoorstel uitgewerkt worden. (fig. 233)

fig. 233: De toegevoegde wand in de vestibule, eigen foto november 2009

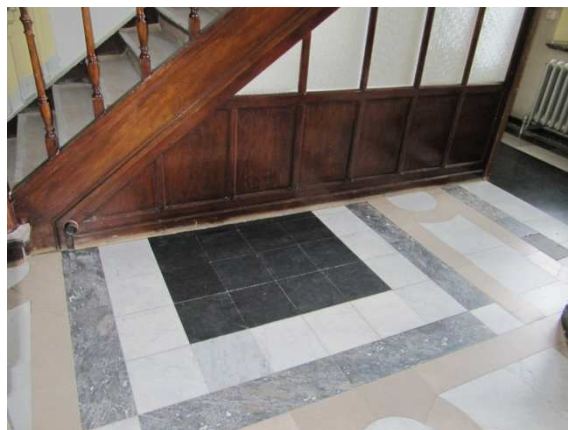
fig. 234: De doorbreking in de vloer van de vestibule door de diensttrap, eigen foto maart 2010

De doorbreking in de vloer van de diensttrap moet ook hersteld worden. (fig. 234) Het vloerpatroon moet correct aangevuld worden met dezelfde soorten natuursteen die eveneens satijn gepolijst worden. (fig. 235 p. 155) De vier verschillende natuursteensoorten zijn vandaag de dag nog verkrijgbaar en de platen dienen omwille van de kleur en de adertekeningen zorgvuldig te worden uitgekozen.²⁰⁶

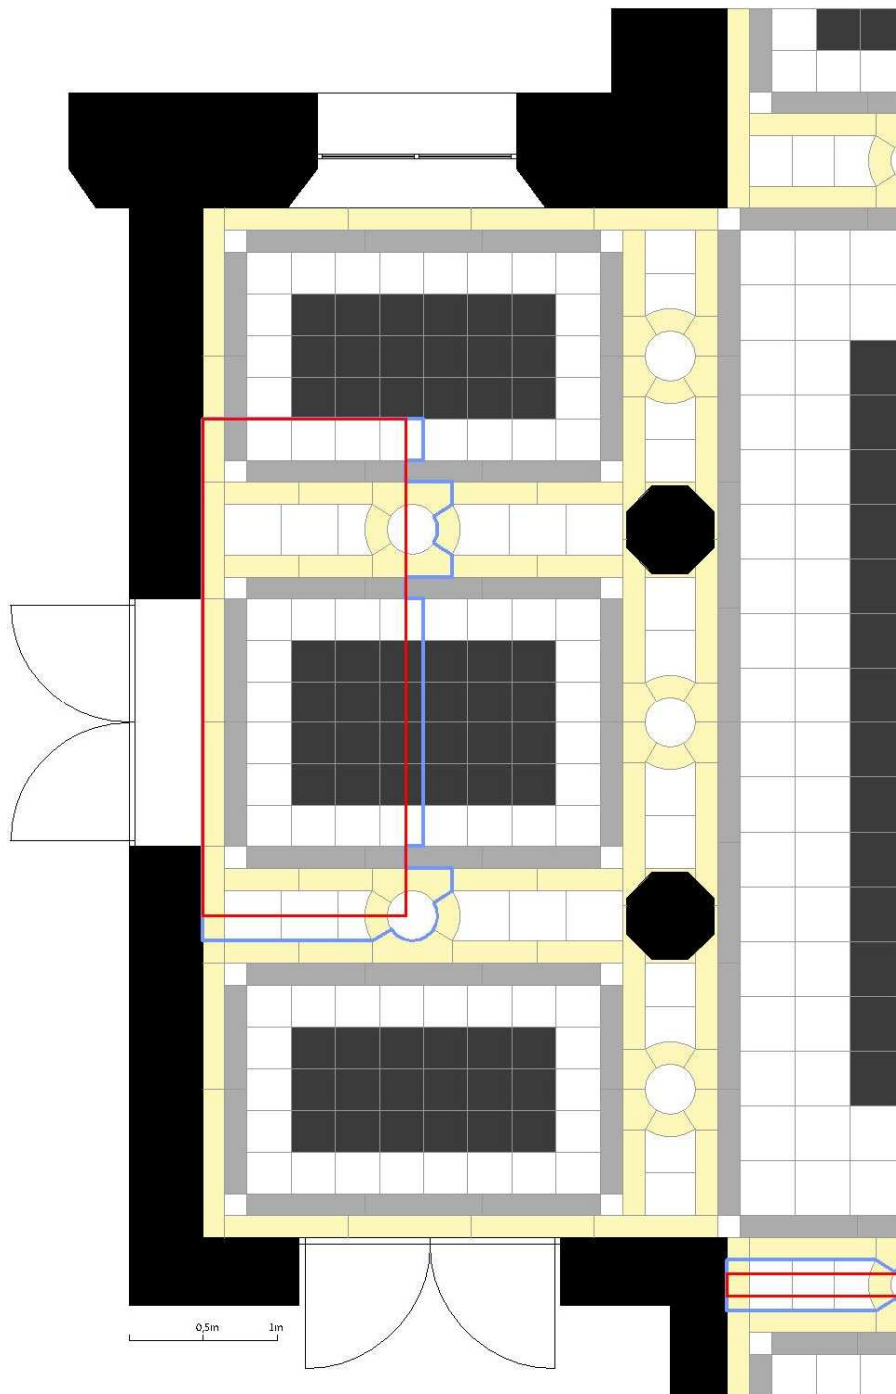
fig. 235: Eigen voorstelling van de nodige aanvulling van de natuurstenen vloer in de vestibule

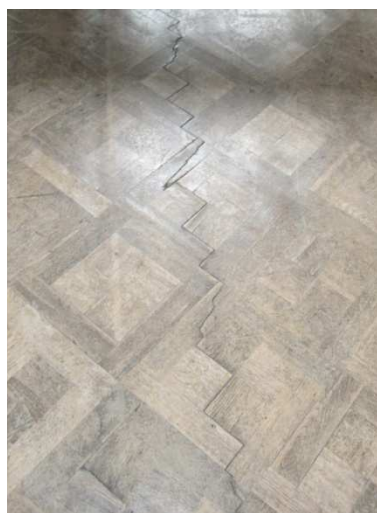
Eenzelfde type driedelige parketvloer van de *grande salle à manger* komt eveneens voor in het grote salon. Ter hoogte van beide vleugeldeuren en het deurvenster werd een ander geometrische patroon toegepast. Nabij het deurvenster is het eiken parket beschadigd waardoor de onderliggende bitumenlaag zichtbaar is. (fig. 237 p. 157) Verder vertoont het parket op enkele plaatsen krimp- en zettingscheuren. (fig. 236 p. 157)

fig. 236: De krimpscheuren in het parket van het grootste salon, eigen foto maart 2010

De drie aaneengeschakelde salons op de gelijkvloerse verdieping beschikken over eenzelfde type driedelige parketvloer. Deze eiken parketvloer bestaat uit een *veld* van *paneelparket*, een *decoratieve fries* en een *eenvoudige stoelenboord* tussen de fries en de wanden. Ter hoogte van de vierledige vleugeldeuren en het deurvenster bij de buitentrap komt er aanvullend een apart patroon voor. De eiken parketvloer van het grootste salon vertoont krimp- en zettingscheuren en ter hoogte van het deurvenster ontbreken er stukken hout. (fig. 236, fig. 237) De kleine scheuren worden opgevuld met een specifieke vulpasta voor parket met eenzelfde kleur. Daarna wordt het parket ontdaan van boenwas en licht geschuurd. De grotere scheuren (> 4 à 7mm) en de ontbrekende stukken worden aangevuld met dezelfde houtsoort die (eventueel) wordt bijgekleurd.²⁰⁷ De toegevoegde stukken hout worden slechts aan één kant gelijmd zodat er geen scheuren in de vullingen kunnen plaatsvinden. De aanvullende stukken dienen net als de authentieke parketvloeren van de drie salons op de gelijkvloerse verdieping kwartaal te worden.

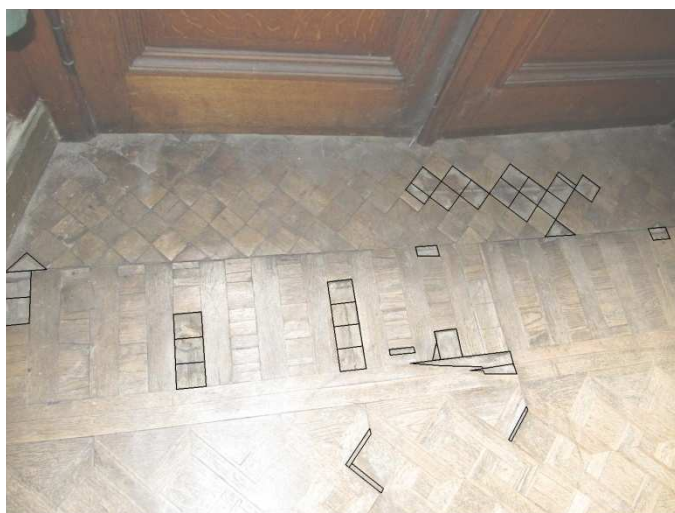
fig. 237: De ontbrekende stukken parket ter hoogte van het deurvenster met de aanduiding hoe het parket dient aangevuld te worden, eigen foto maart 2010

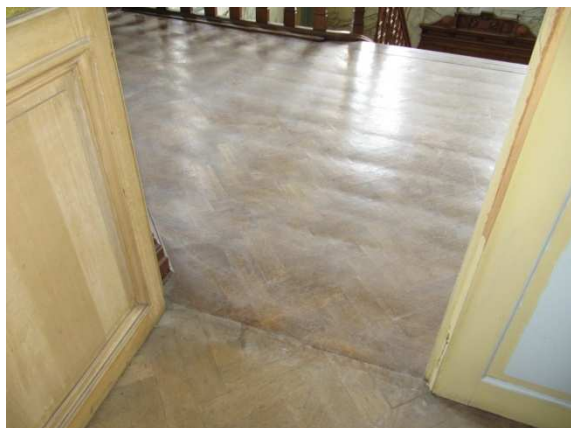
In de *salle de billard* op de eerste verdieping is het visgraatparket in goede staat. Dit parket werd aangebracht op een plankenvloer. De ontstane lichte golving in het visgraatparket toont dit aan. (fig. 238) Bij het herstellen van de vloer op de plaats van de diensttrap wordt onder het aanvullende visgraatparket eveneens een plankenvloer aangebracht om op termijn een gelijkaardig en doorlopend effect te bekomen. Maar de voorwaarde hiervan is dat het hout droog moet zijn zodat er geen scheuren kunnen optreden. Het nieuwe visgraatparket wordt net als het authentieke parket genageld op de plankenvloer. Het eiken visgraatparket dient aangevuld te worden met dezelfde houtsoort, kwartiers gezaagd, die (eventueel) wordt bijgekleurd. Nadien wordt de vloerinvulling geboend met een mengsel van bijen- en carnaubawas.²⁰⁹

fig. 238: Het visgraatparket in de *salle de billard*, eigen foto april 2010

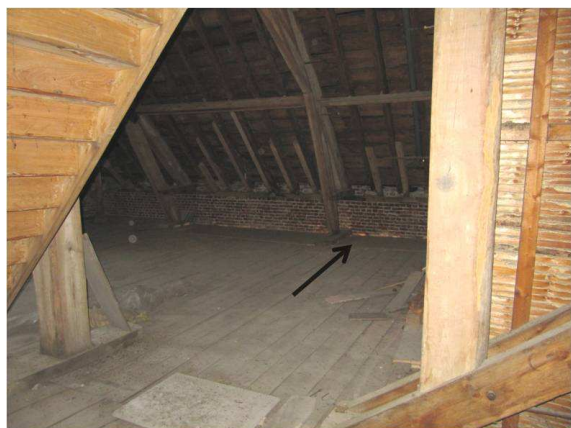
fig. 239: De plankenvloer in ruimte 12 op de zolderverdieping, eigen foto april 2010

Op de zolderverdieping dient de populieren plankenvloer boven ruimte 12 van de tweede verdieping eveneens aangevuld te worden met vloerdelen van gelijke breedte en dikte als de bestaande aangezien er momenteel houtvezelplaten de ontbrekende planken vervangen. (fig. 239)

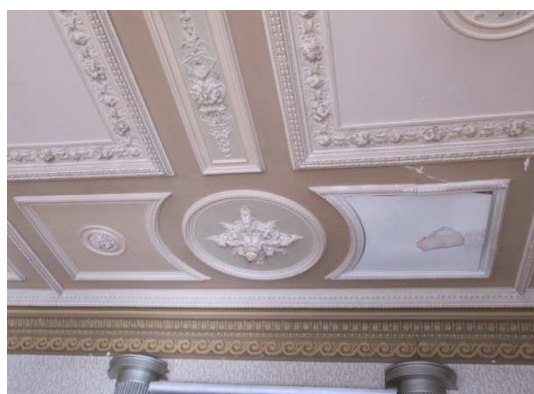
fig. 240: Ontbrekend plafondveld in het grote salon, eigen foto april 2010

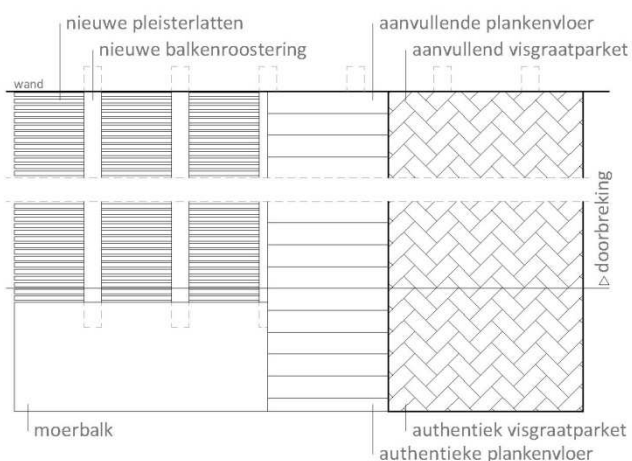
fig. 241: Principetekening, bovenaanzicht

Bij de restauratie wordt de doorbreking van de balkenlaag door de diensttrap van het sanatorium over alle verdiepingen van het kasteel hersteld. In de vestibule wordt er een nieuwe balkenroostering geplaatst waarop de plankenvloer en vervolgens het aanvullende visgraatparket van de *salle de billard* wordt bevestigd. Aan de onderzijde worden nieuwe pleisterlatten en pleisterwerk aangebracht. (fig. 241, fig. 242) Op de eerste en tweede verdieping wordt eenzelfde principe toegepast.

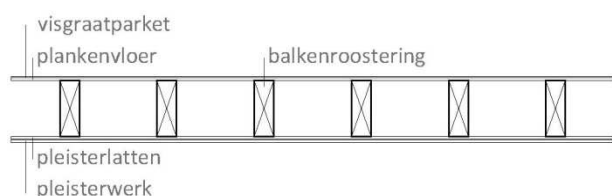
fig. 242: Principetekening, snede

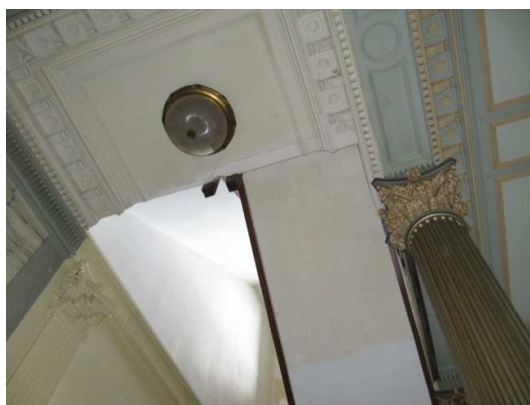
fig. 243: Het aan te vullen plafondveld in de vestibule, eigen foto maart 2010

Vervolgens brengt men op het plafond van de gelijkvloerse en eerste verdieping het lijstwerk en de ornamenten opnieuw aan. Aangezien de doorbrekingen ingevuld worden met volledig nieuwe plafondconstructies wordt er gebruik gemaakt van geprefabriceerde lijsten. Grote lijsten trekt men in het atelier tot een maximale lengte van drie meter; de kleine en fijne lijsten slechts tot een anderhalve meter.²¹³ De aansluiting van de lijsten aan het resterende gedeelte van het plafondveld op de gelijkvloerse verdieping moet ter plaatste getrokken worden indien het plafond verzakt is. (fig. 243) Op de eerste verdieping is het volledige plafondveld te vernieuwen. (fig. 244) Voor de ontbrekende ornamenten gebruikt men evenzeer afgegoten kopieën van de nog aanwezige ornamenten.
