Het kasteel De Lovie te Poperinge
een interieurstudie

Masterproef

2^e Master Monumenten- en Landschapszorg

Artesis Hogeschool Antwerpen

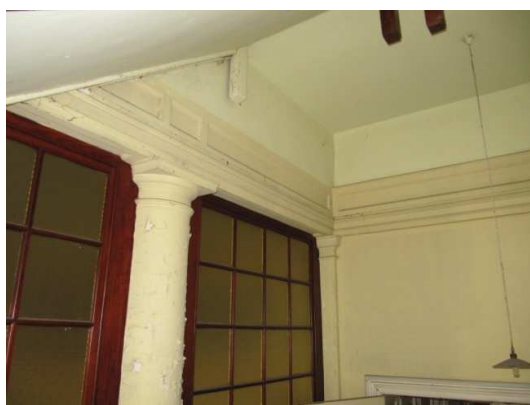
fig. 244: Het te vernieuwen plafondveld in de *salle de billard*, eigen foto april 2010

Vervolgens brengt men op het plafond van de gelijkvloerse en eerste verdieping het lijstwerk en de ornamenten opnieuw aan. Aangezien de doorbrekingen ingevuld worden met volledig nieuwe plafondconstructies wordt er gebruik gemaakt van geprefabriceerde lijsten. Grote lijsten trekt men in het atelier tot een maximale lengte van drie meter; de kleine en fijne lijsten slechts tot een anderhalve meter.²¹³ De aansluiting van de lijsten aan het resterende gedeelte van het plafondveld op de gelijkvloerse verdieping moet ter plaatste getrokken worden indien het plafond verzakt is. (fig. 243) Op de eerste verdieping is het volledige plafondveld te vernieuwen. (fig. 244) Voor de ontbrekende ornamenten gebruikt men evenzeer afgegoten kopieën van de nog aanwezige ornamenten.

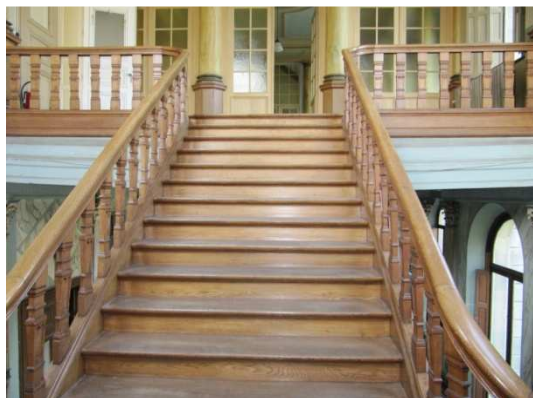
In de vestibule buigt de moerbalk waar de eretrap op steunt door. (fig. 124 p. 88, fig. 245) Een dergelijke herstelling dient berekend te worden door een ingenieursbureau. Een mogelijkheid is de moerbalk onderaan te verstevigen door het vlakke pleisterwerk te verwijderen en versterkte koolstofvezelplaten, met een grote treksterkte en geringe dikte, te bevestigen op de moerbalk met roestvrije stalen verankeringen. De geringe dikte van deze platen laat toe om de oorspronkelijke dikte van het pleisterwerk aan te houden.

fig. 245: De moerbalk waar de trap op steunt, eigen foto april 2010

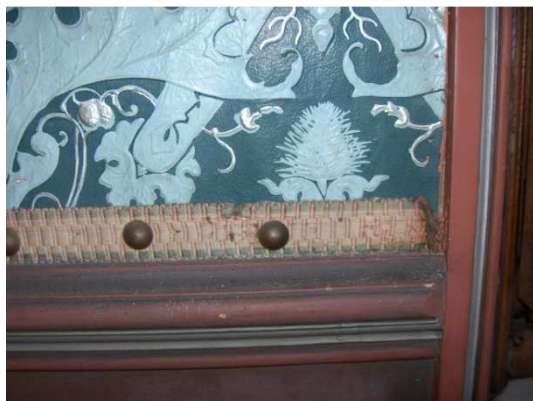
De binnenmuren en de opgaande structuren zijn in een goede staat in tegenstelling tot de wandafwerkingen. De meest voorkomende wandafwerking van de verschillende ruimtes is behangpapier waarvan de meest representatieve wellicht in de *grande salle à manger* hangt. Dit behangpapier werd gedrukt in reliëf en genageld op de ondergrond inclusief de banden textiel. (fig. 246) Op enkele plaatsen zijn de nagels losgekomen en dient men dit te herstellen. De banden dienen ook waar nodig hersteld en teruggeplaatst te worden. In de overige ruimtes van het kasteel heerst er een kakofonie aan recent behangpapier. (fig. 247) Indien materieeltechnisch onderzoek niets oplevert, worden deze ruimtes afgewerkt met een uniform neutraal kleur.

fig. 246: Behangpapier in de voormalige grote eetkamer, eigen foto november 2009

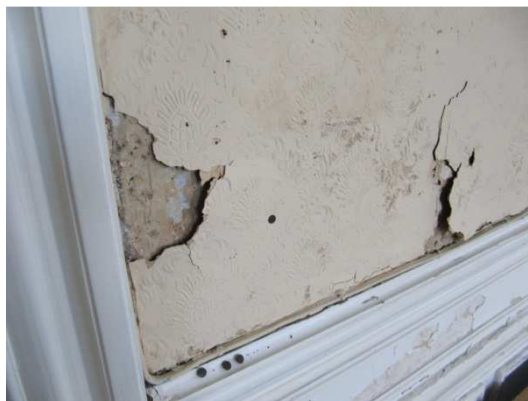
fig. 247: Behangpapier in de voormalige kleine eetkamer, eigen foto maart 2010

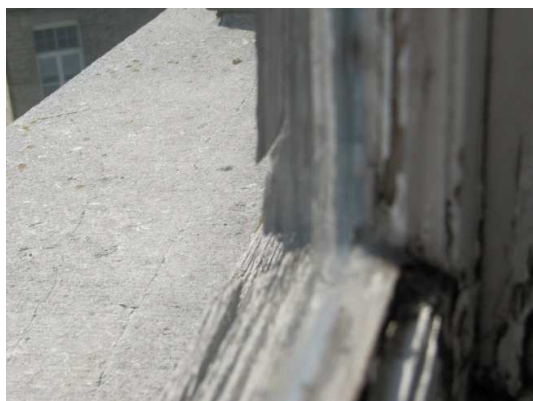
fig. 248: Aangetaste onderdorpel van een zuidwestelijk rondboogvenster op de eerste verdieping, eigen foto april 2010

Bij de vensters aan de zuid- en westgevel worden dezelfde schilderwerken toegepast. Maar in deze gevels zijn de onderdorpels en de onderste delen van de stijlen aangetast en moeten deze vervangen worden. (fig. 248 & fig. 249 p. 163) Voor een grondige herstelling dienen de raamvleugels en waar nodig de vaste kaders zorgvuldig te worden gedemonteerd en gebracht naar een schrijnwerkatelier. De aangetaste delen worden vervangen door nieuwe stijlen en onderdorpels naar het oorspronkelijk model in dezelfde houtsoort. De verbindingen in de stijlen moeten afwaterend zijn zodat insijpelend water steeds uit de verbinding geleid wordt. Het is noodzakelijk dat de constructie met een watervaste lijm in combinatie met roestvrij stalen schroeven wordt verbonden. Dergelijke schroefgaten worden verzonken en gestopt met een vulpasta.²¹⁷

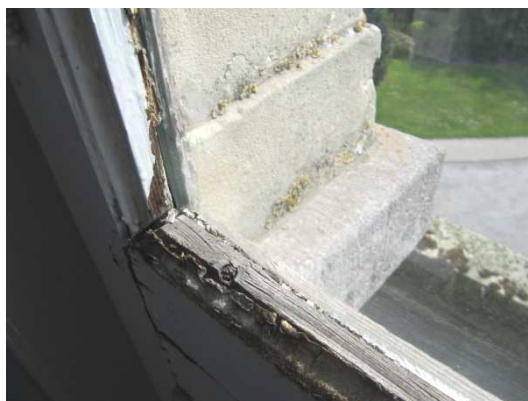
fig. 249: Aangetast deurvenster in de zuidwestelijke zijgevel op de eerste verdieping, eigen foto april 2010

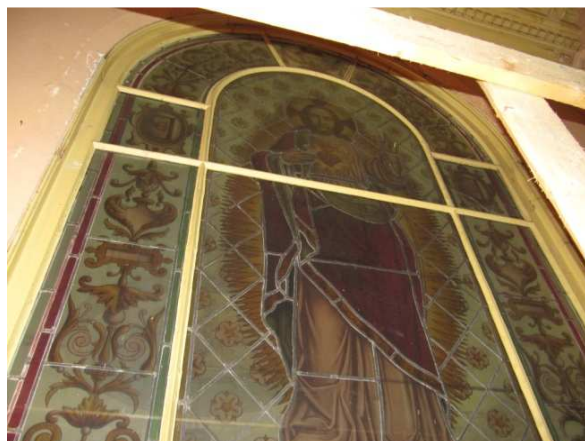
Het gebrandschilderd glas-in-loodraam, afkomstig van de huiskapel, zit met het volledige houten schrijnwerk en een metalen roedeverdeling in de toegevoegde wand in de vestibule. (fig. 250) Doordat bij de herbestemming de toegevoegde wanden in de vestibule verdwijnen, zal het gebrandschilderd glasraam opnieuw verplaatst worden naar de huiskapel. (fig. 251) Tijdens de restauratie dient men het geheel zorgvuldig te verwijderen uit de wand en in een kist, met goede bewaaromstandigheden, over te brengen naar een gespecialiseerd atelier voor onderzoek, onderhoud en herstel waar nodig.²²⁴ Bij de terugplaatsing van het geheel in de raamopening van de huiskapel wordt een voorzetbeglazing, uit gelaagd glas, ter bescherming tegen verontreiniging en beschadiging van buitenaf geplaatst met een geventileerde spouw van enkele centimeters. (fig. 252) Onder het glas-in-loodraam wordt het deurvenster naar het balkon behouden.

fig. 250: Het gebrandschilderd glasraam van de graaf in zijn oorspronkelijk schrijnwerk, eigen foto maart 2010

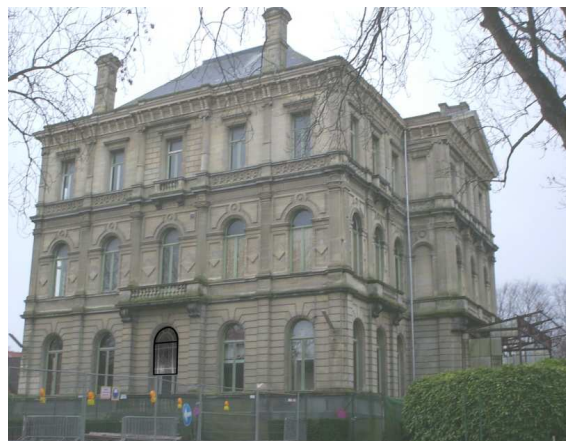
fig. 251: De noordoostelijke zijgevel met de plaatsaanduiding van het glas-in-loodraam, eigen foto december 2009

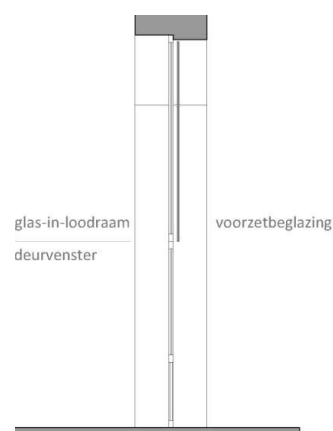
fig. 252: Principetekening voorzetbeglazing

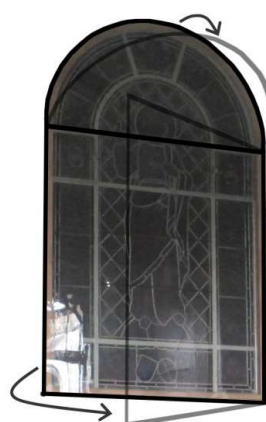
fig. 253: Principetekening voorzetbeglazing bij het onderhoud

Om het geheel onderhoudsvriendelijk te maken, wordt de voorzetbeglazing onderverdeeld in een scharnierend rechthoekig en kantelend rondboogvormig vlak. (fig. 253) Beide vlakken worden voorzien van roestvrije scharnieren en sluitingen aan het metselwerk. Aangezien de huiskapel aan de noordoostzijde gelegen is, wordt deze gevel gespaard van veel regen.

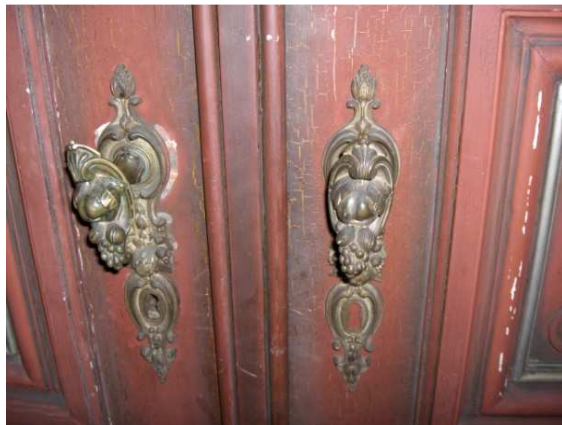
fig. 254: Deurbeslag van de vierledige vleugel deur in de voormalige grote eetkamer, eigen foto november 2009

Indien het materieeltechnisch onderzoek uitwijst dat alle binnendeuren oorspronkelijk een middeneik imitatieschildering hadden, wordt deze afwerking hernomen. Vooraleer de middeneik imitatieschildering terug wordt aangebracht worden de geajoueerde sleutelplaten en klinken zorgvuldig verwijderd en zacht gereinigd met een mengsel van fijn geprecipiteerd krijt (calciumcarbonaat) en gedemineraliseerd water (verhouding 25/75 of 50/50).²²⁵ (fig. 254, fig. 255) Om te vermijden dat het deurbeslag weer zwart wordt, wordt bijkomend een reversibele beschermende alcoholvernislage aangebracht.²²⁶ Bovendien vertonen de versterkte scharnieren van de deuren weinig slijtage en worden ze behouden.

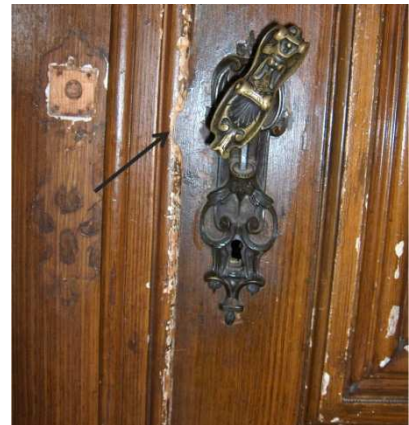
fig. 255: Kleine beschadigingen op een vleugel deur in de vestibule, eigen foto april 2010

De vleugel deur in de vestibule, die leidt naar de voormalige bijkeuken, vertoont enerzijds een ontbrekend stukje hout in de stijl en anderzijds kleine beschadigingen van de middeneik imitatieschildering. In de deurstijl wordt een nieuw stukje hout gelijmd en de imitatieschildering wordt waar nodig geretoucheerd. (fig. 255)

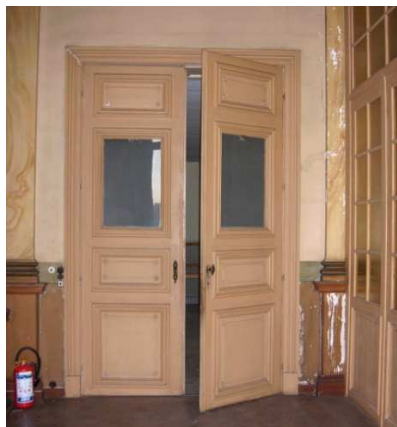
fig. 256: Vleugel deur met een glazen invulling in de salle de billard, eigen foto november 2009

In meerdere deuren werden de panelen op ooghoogte vervangen door mat glas. (fig. 256) Er wordt geopteerd om de panelen opnieuw met hout in te vullen met dezelfde ornamenten, namelijk een paneel met ingesnoerde hoeken met rozetten. De deuren worden zorgvuldig overgebracht naar een schrijnwerkatelier waar ze gedemonteerd worden door de houten deuvels uit te halen. Vervolgens plaatst men in de sponning het nieuwe paneel en wordt de deur terug gemonteerd. Bovendien worden de getoogde verbindingen van de (afhangende) deuren in het atelier verstevigd met een watervaste lijm.

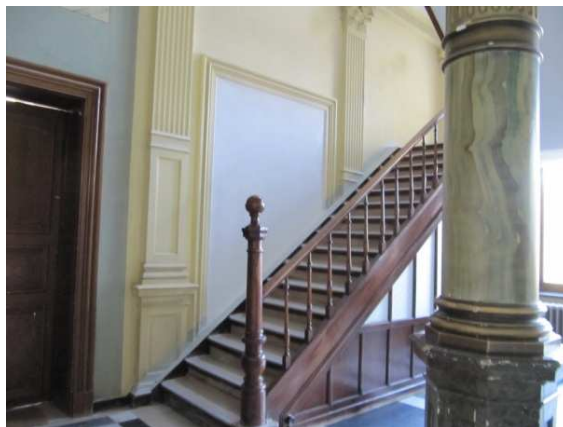
fig. 257: De huidige en de voormalige doorgang naar de kleine eetkamer, eigen foto april 2010

Er wordt tevens geopteerd om de oorspronkelijke deuropening tussen de vestibule en de *salle à manger* op de gelijkvloerse verdieping weer te openen. (fig. 138 p. 93, fig. 257) De huidige deuropening wordt logischerwijze gedicht. Eveneens wordt opnieuw een vleugel deur aangebracht tussen de vestibule en het grote salon. In ruimte 12 op de zolderverdieping liggen namelijk twee deurvleugels die identiek zijn aan de vleugeldeuren in de vestibule en de *salle de billard*. Na enkele kleine herstellingen worden deze deuren teruggeplaatst.

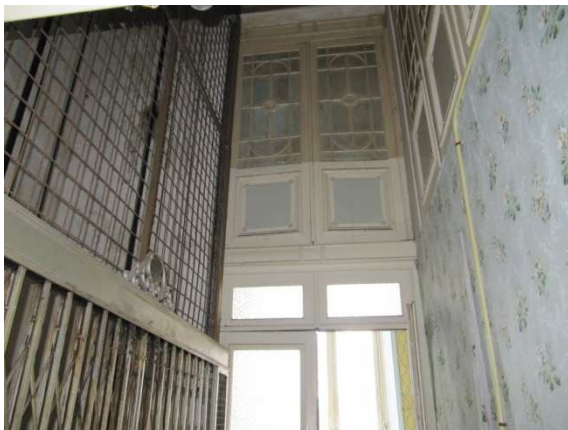
fig. 258: Zicht op de vleugel deur en het bovenlicht op de eerste verdieping, eigen foto maart 2010

Aangezien op de gelijkvloerse en eerste verdieping op deze plaats authentieke deuren en bovenlichten gesitueerd zijn moeten deze aangepast worden. (fig. 258) Deze deuren zijn bovendien reeds ingevuld met glazen panelen en de bovenlichten zijn dichtgemaakt. Er wordt geopteerd om aan de zijde van de trap branddeuren op maat te plaatsen die aan de andere zijde het uitzicht hebben van de authentieke deuren. De wandopeningen boven de deuren worden dichtgemaakt met brandwerend plaatmateriaal om branddoorslag te vermijden. Ook hier wordt het uitzicht van de bovenlichten behouden aan de kant van de circulatieruimte. Bovendien zal de draairichting van de deuren gewijzigd moeten worden zodat ze in de vluchtrichting openen. Daarenboven worden de deuren voorzien van een systeem waarbij ze 180 graden opendraaien om de circulatie en de evacuatie niet te belemmeren. Hierbij dienen de deuren en de bovenlichten van de gelijkvloerse en eerste verdieping een stukje naar voor verplaatst te worden.²²⁷

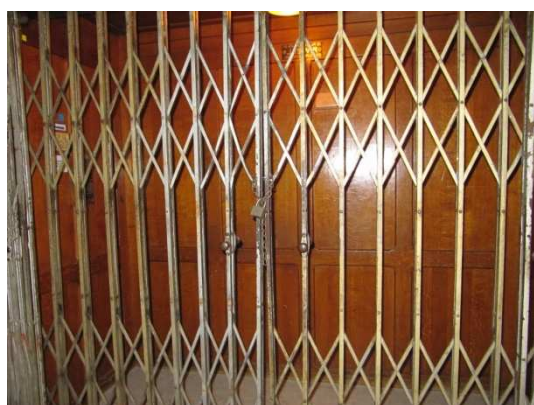
fig. 259: Zicht in de lift, eigen foto april 2010

Bij de restauratie van het interieur van het kasteel De Lovie wordt de lift uit de jaren 1930 behouden aangezien het beschouwd kan worden als industrieel erfgoed. (fig. 259) De lift van het merk Jaspar wordt opnieuw in werking gesteld door een gespecialiseerde firma zodat de nodige veiligheidsvoorschriften conform KB 09/03/2003 - 17/03/2005 gelden.²²⁹

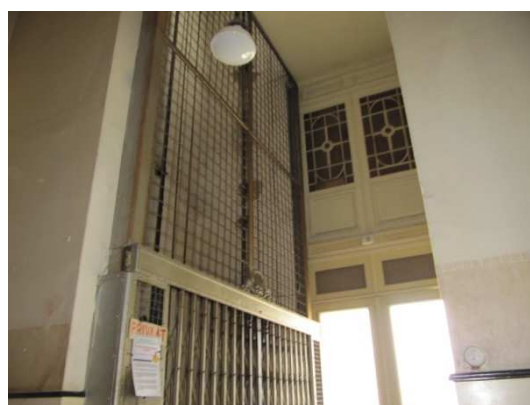
fig. 260: De liftkoker op de gelijkvloerse verdieping, eigen foto april 2010

Er wordt geopteerd om de lift door te trekken tot de zolderverdieping, zodat alle verdiepingen met de lift bereikbaar zijn. De verhoogde machinekamer kan hierbij onder de dakhelling geplaatst worden. Opdat de liftkoker bij eventueel brandgevaar per verdieping geen schouweffect teweegbrengt, dient de schacht op iedere verdieping te worden voorzien van een brandwerende afsluiting. (fig. 260) De lift wordt vervat in een dichte, brandwerende glazen liftkoker met glazen schuifdeuren. De authentieke dubbele hekkens worden vervolgens secundaire liftdeuren.

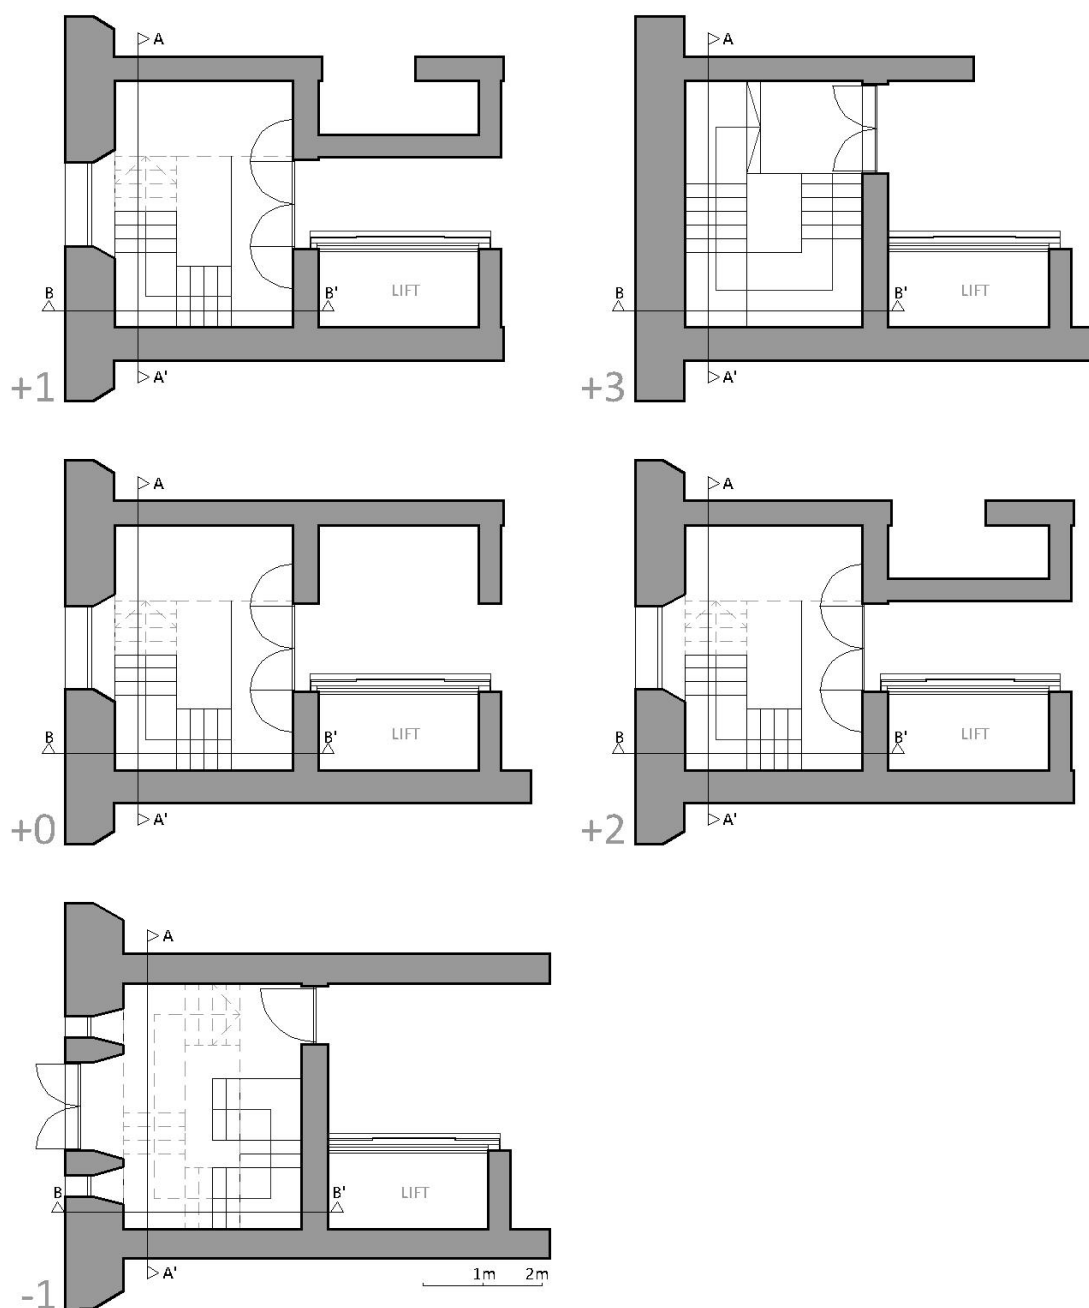
fig. 261: Eigen grondplannen verticale circulatie

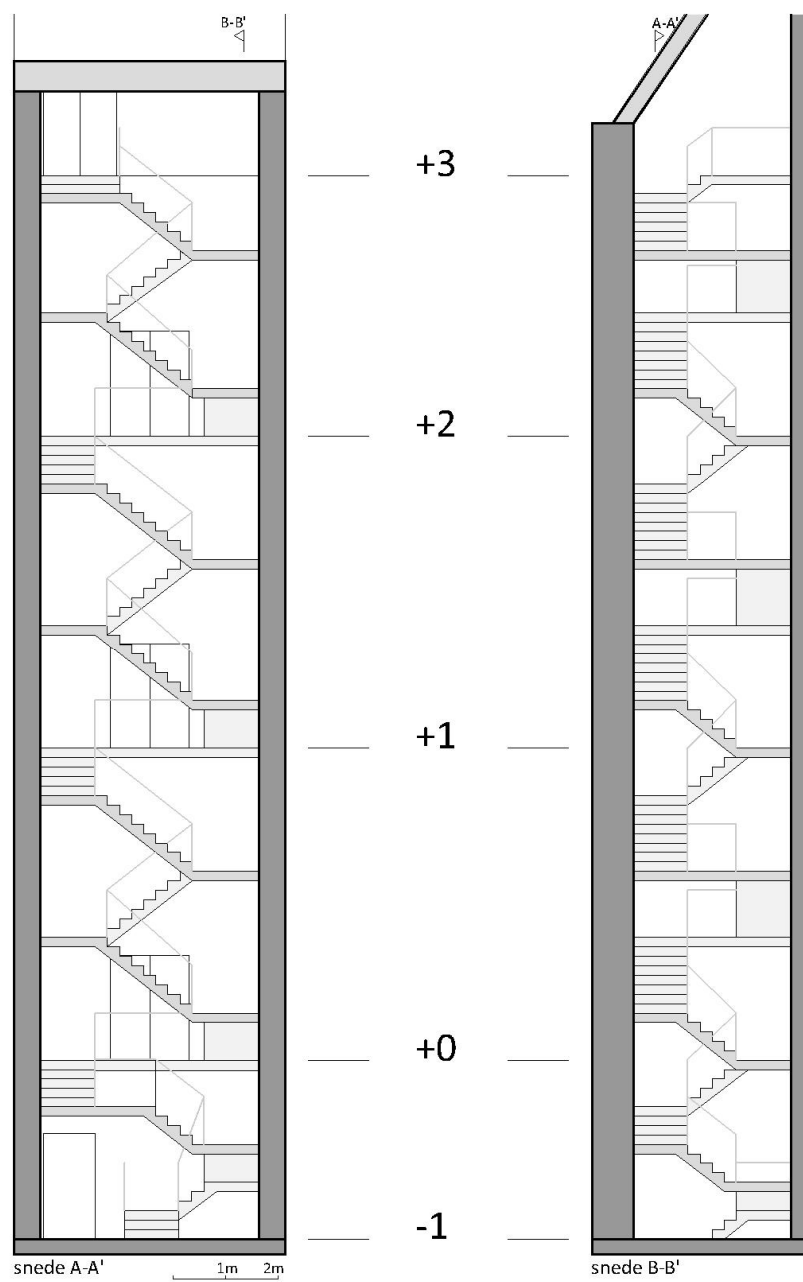
fig. 262: Eigen snedes verticale circulatie
