Municipio de La Villa de San Antonio, Comayagua

Diagnóstico y Análisis del Sector Agua y Saneamiento

Elaborado por:
Ing. Jorge A. Urquía

Febrero 2015

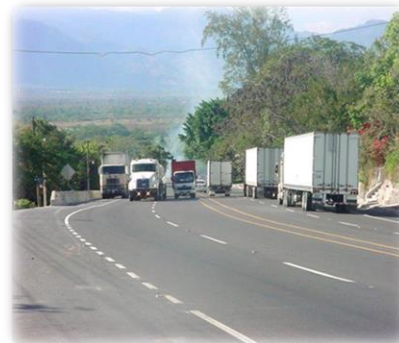
La comunicación al Municipio se realiza mediante la carretera principal hacia el norte y la carretera que va a La Paz, Márcala

En la foto carretera CA-5, en el paso de las Mercedes, al fondo puede observarse parte del valle donde está asentada La Villa de San Antonio.

Este tramo es parte de la carretera CA-5 Construida con fondos de la cuenta del milenio, Intersección a la altura de la pirámide, tramo para bajar al valle y el otro para Tegucigalpa. Están en territorio del municipio
