Plan de Ordenamiento  
Quebrada

**CORPONARIÑO**  
**CORPORACIÓN AUTÓNOMA REGIONAL DE NARIÑO**  
**SUBDIRECCIÓN DE CONOCIMIENTO Y EVALUACIÓN**  
**AMBIENTAL**

**“PROGRAMA PARA EL MANEJO INTEGRAL DEL RECURSO HÍDRICO EN EL  
DEPARTAMENTO DE NARIÑO”**

**PLAN DE ORDENAMIENTO DEL RECURSO  
HIDRICO DE LA QUEBRADA EL RECREO Y  
SU AFLUENTE PRINCIPAL LA QUEBRADA  
SAN JUAN**

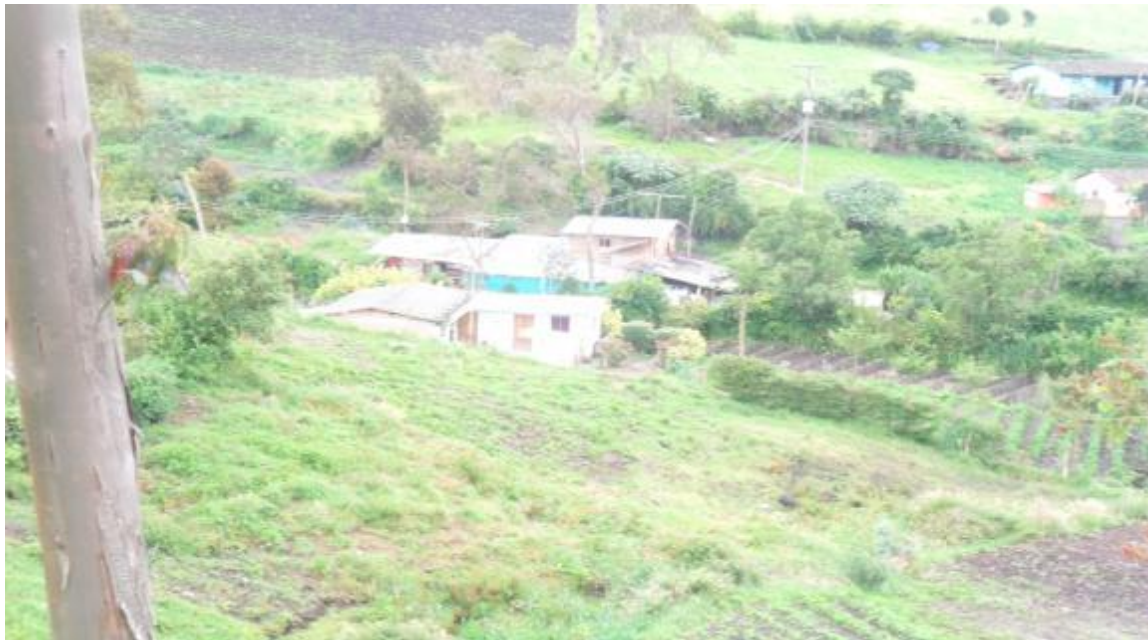
<b>FAMILIA MASMUTA</b>			
<b>MUNICIPIO:</b> TUQUERRES		<b>CORREGIMIENTO:</b> PESCADILLO	
		<b>VEREDA:</b> PESCADILLO ALTO	
<b>COORDENADAS:</b>	938534	613410	<b>MARGEN:</b> IZQUIERDA
<b>Tipo:</b> Vertimiento DOMESTICO	<b>Permisos:</b> NO TIENE		DESCARGA AL CAUCE PRINCIPAL.

LAS AGUAS RESIDUALES DE COCINA Y ASEO SE DESCARGAN DIRECTAMENTE A UNA ACEQUIA Y LUEGO A LA FUENTE, LAS AGUAS RESIDUALES DE BAÑOS SE DEPOSITAN EN UN POZO SEPTICO Y POR INFILTRACION A LA FUENTE

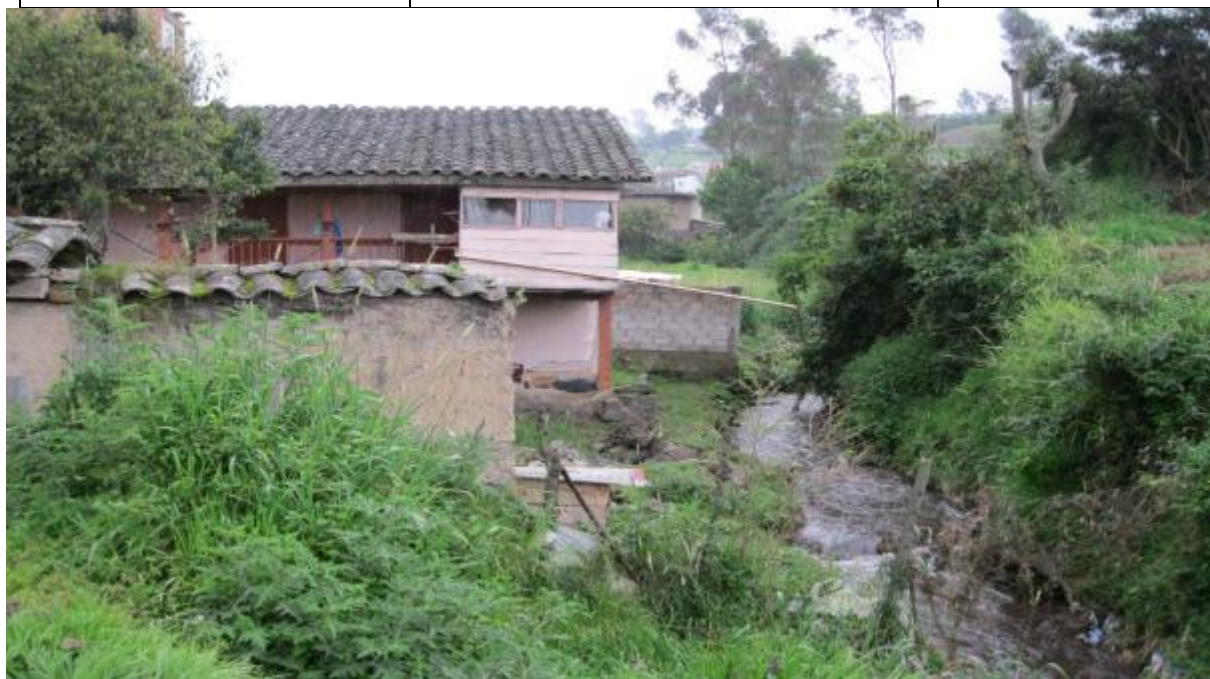
FIGURA 16. VERTIMIENTOS ZONA MEDIA – BARRIO RECREO

<b>BARRIO RECREO</b>				
<b>MUNICIPIO:</b> TUQUERRES		<b>CORREGIMIENTO:</b> CASCO URBANO		<b>VEREDA:</b> BARRIO RECREO
<b>COORDENADAS:</b>	940090	612340	3034	<b>MARGEN:</b> DERECHA
<b>Tipo:</b> DOMESTICO	Vertimiento	<b>Permisos:</b> NO TIENE		DESCARGA AL CAUCE PRINCIPAL.

EL BARRIO EL RECREO NO CUENTA CON SISTEMA DE ALCANTARILLADO POR LO QUE CADA VIVIENDA REALIZA VERTIMIENTO DE MANERA INDIVIDUAL, EXISTE UN TRAMO DONDE LA FUENTES SE CANALIZA EN TUBERÍA Y SOBRE ESTE SE HAN ACENTADO VIVIENDAS, NO EXISTE FRANJA PROTECTORA Y EL REISGO DE CONTMAINACION CON RESIDUOS SOLIDOS ES MUY ALTO.

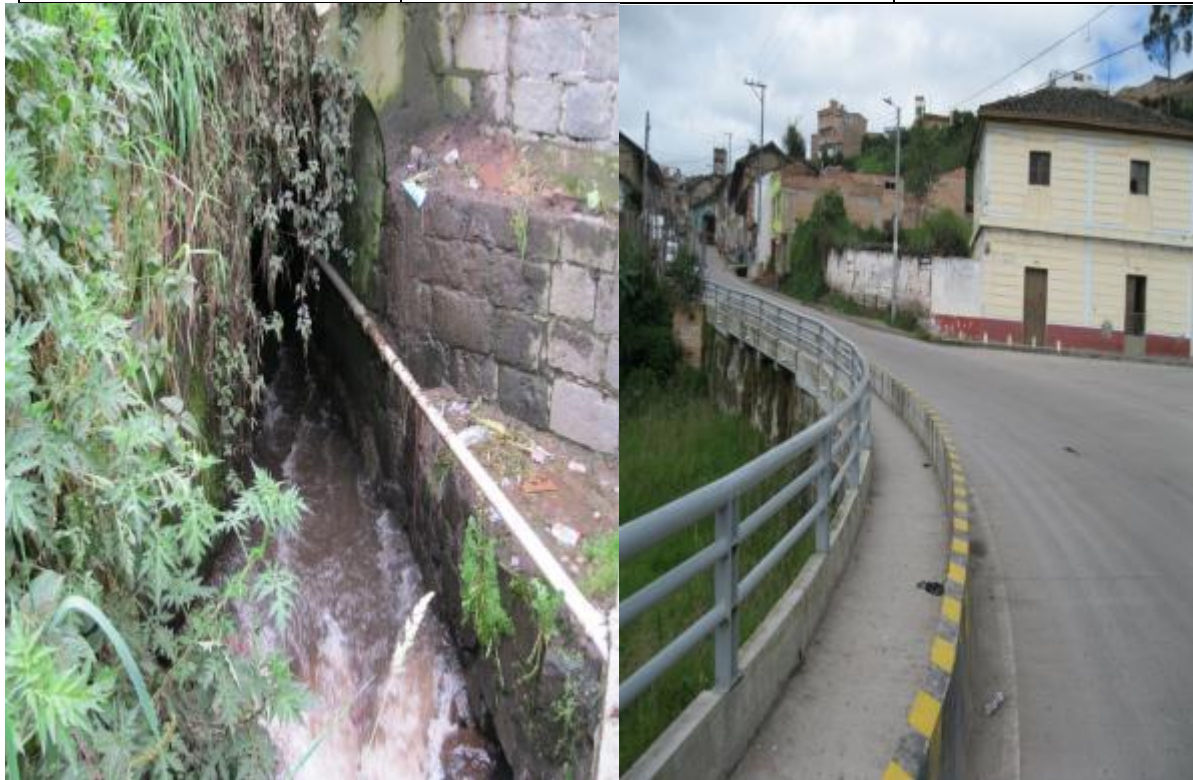
FIGURA 17. VERTIMIENTOS ZONA MEDIA – VERTIMIENTO EL FARO

VERTIMIENTO EL FARO					
MUNICIPIO: TUQUERRES		CORREGIMIENTO: URBANO		CASCO	SECTOR: EL FARO
COORDENADAS:	940126	6122110	3030	MARGEN: IZQUIERDA Y DERECHA	
Tipo: DOMESTICO	Vertimiento	Permisos: PSMV			DESCARGA AL CAUCE PRINCIPAL.

ESTE VERTIMIENTO NO ES VISIBLE YA QUE SU DESCARGA SE HACE POR LA PARTE INTERNA DE UN TUNEL DE ESTA ZONA, LLEGAN DOS COLECTORES UNO DE CADA LADO.

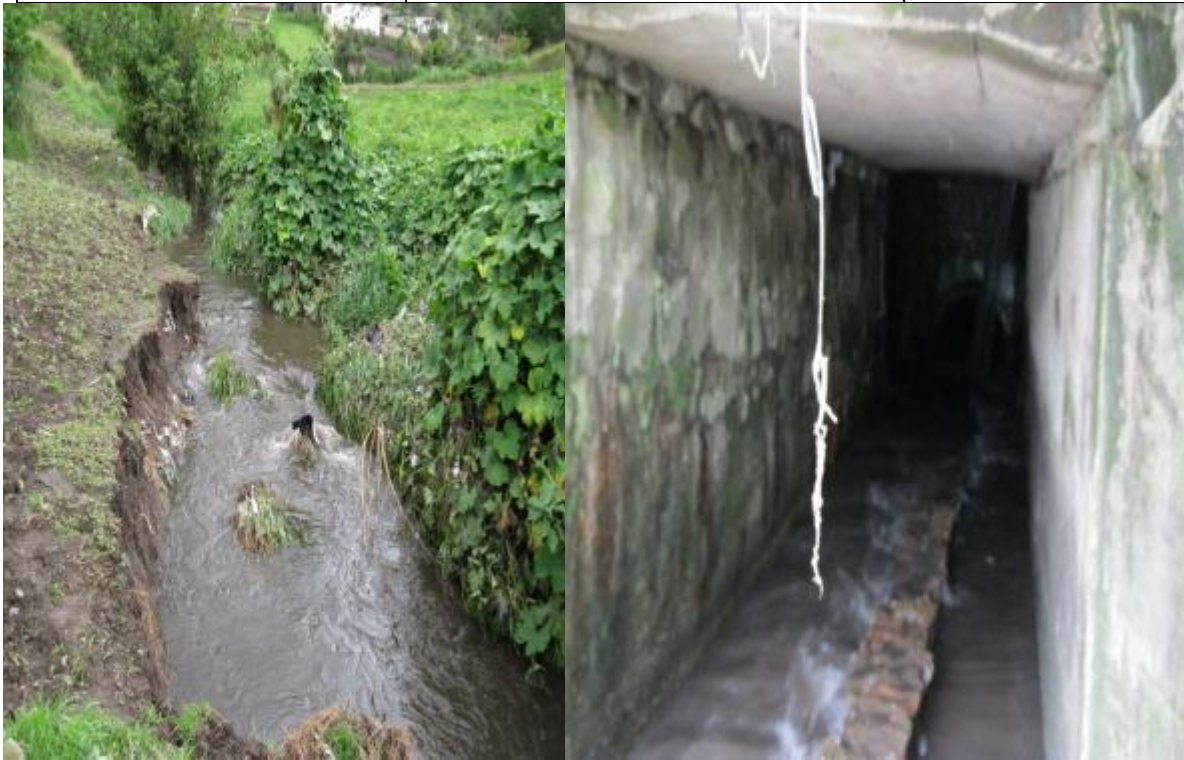
FIGURA 18. VERTIMIENTOS ZONA MEDIA – VERTIMIENTO LA CHAZA

<b>VERTIMIENTO LA CHAZA</b>					
<b>MUNICIPIO:</b> TUQUERRES		<b>CORREGIMIENTO:</b> URBANO		<b>CASCO</b>	<b>SECTOR:</b> BARRIO SAN NICOLAS
<b>COORDENADAS:</b>	940195	611914	3012	<b>MARGEN:</b> DERECHA	
<b>Tipo:</b> DOMESTICO	Vertimiento	<b>Permisos:</b> PSMV			DESCARGA AL CAUCE PRINCIPAL.

EN ESTE SECTOR LA FUENTE ESTA CANALIZADA EN UNA DISTANCIA APROXIMADA DE 120 MTS, LA PRESENCIA DE RESIDUOS SOLIDOS Y LA INTERVENCIÓN SOBRE LA RONDA AFECTAN EL ESTADO DE LA FUENTE EN ESTE SECTOR.

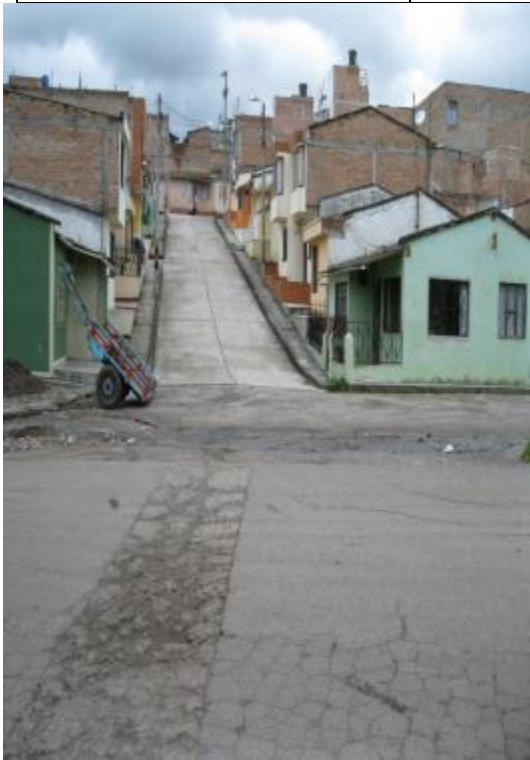
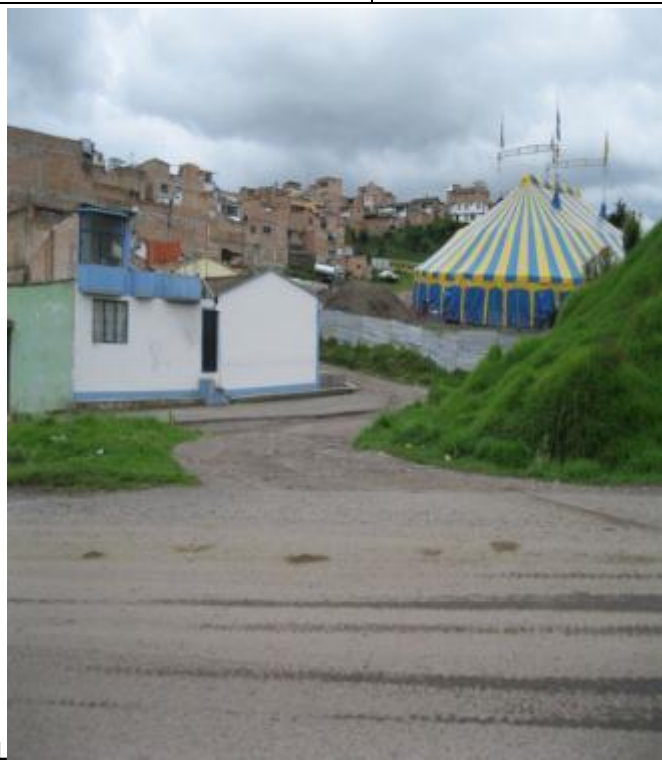
FIGURA 19. VERTIMIENTOS ZONA MEDIA – VERTIMIENTO SAN NICOLÁS 1

<b>VERTIMIENTO SAN NICOLAS 1</b>				
<b>MUNICIPIO:</b> TUQUERRES		<b>CORREGIMIENTO:</b> URBANO		<b>CASCO</b>
				<b>SECTOR:</b> BARRIO SAN NICOLAS
<b>COORDENADAS:</b>	940195	611914	3012	<b>MARGEN:</b> DERECHA
<b>Tipo:</b> DOMESTICO	Vertimiento	<b>Permisos:</b> PSMV		DESCARGA AL CAUCE PRINCIPAL.

EN ESTE SECTOR LA FUENTE ESTA CANALIZADA Y LA DESCARGA SE REALIZA DIRECTAMENTE SOBRE LA CANALIZACIÓN, ESTA SE ENCUENTRA TAPADA Y LA CAMARA HA SIDO ASFALTADA, EN ESTE PUNTO DESCARGAN SUS AGUAS DOS COLECTORES PROVENIENTES DEL BARRIO SAN NICOLAS Y VIVIENDAS UBICADAS EN LA VIA ALTERNA SALIDA A PASTO.

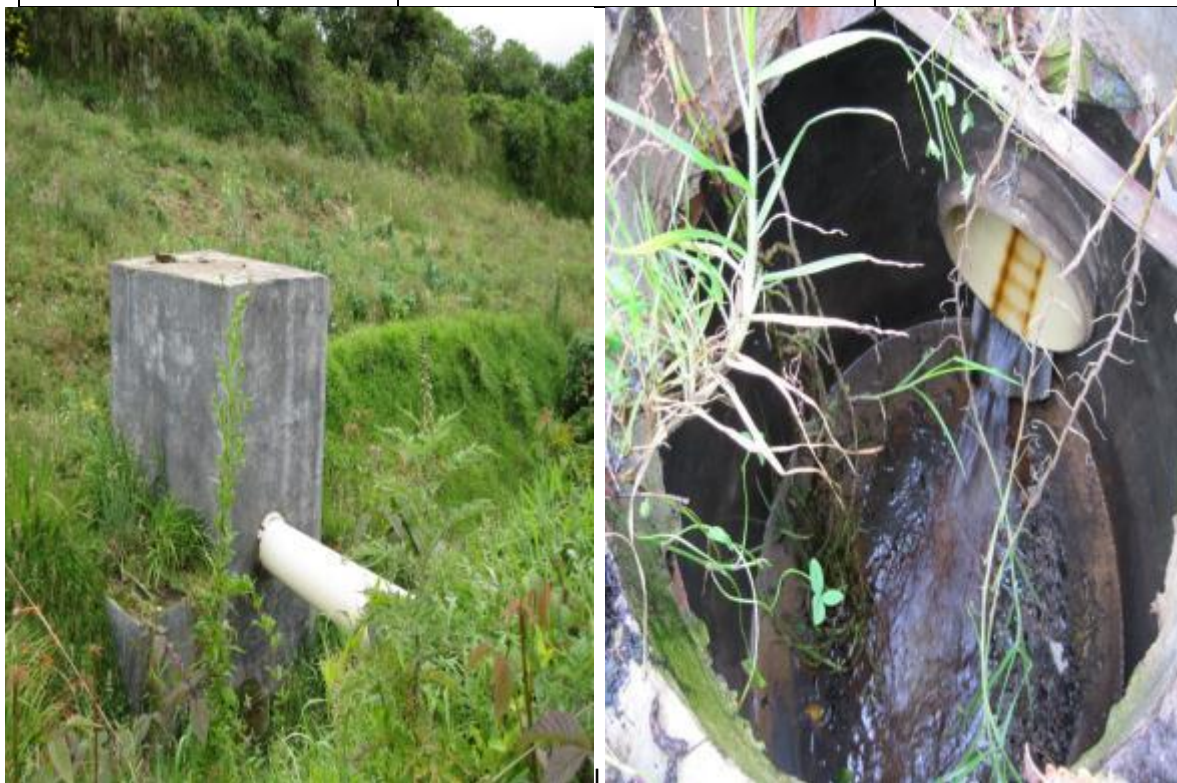
FIGURA 20. VERTIMIENTOS ZONA MEDIA – VERTIMIENTO SAN NICOLÁS 2

VERTIMIENTO SAN NICOLAS 2				
MUNICIPIO: TUQUERRES		CORREGIMIENTO: CASCO URBANO		SECTOR: BARRIO SAN NICOLAS
COORDENADAS:	940311	611725	3005	MARGEN: DERECHA
Tipo: DOMESTICO	VERTIMIENTO	Permisos: PSMV		DESCARGA AL CAUCE PRINCIPAL.

ESTE SECTOR LA FUENTE ESTA CANALIZADA Y LA DESCARGA SE REALIZA DIRECTAMENTE SOBRE LA CANALIZACIÓN.

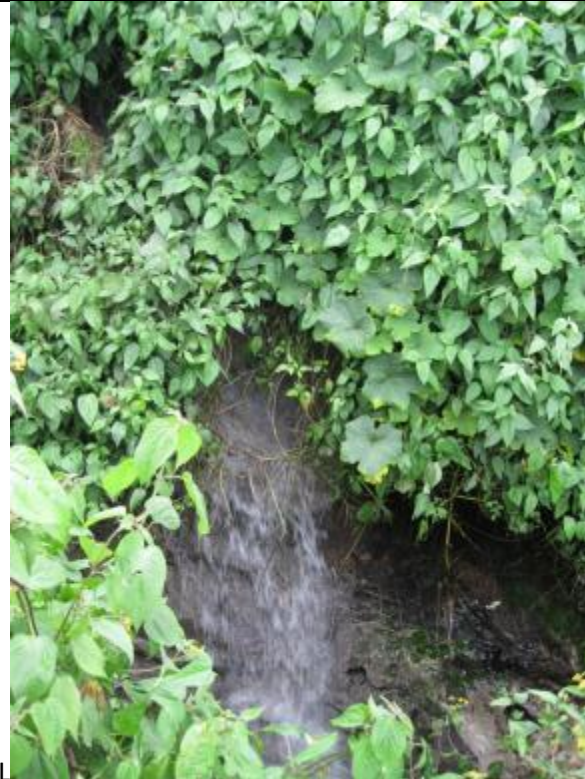
FIGURA 21. VERTIMIENTOS ZONA BAJA – VERTIMIENTO SAN NICOLÁS 3

<b>VERTIMIENTO SAN NICOLAS 3</b>				
<b>MUNICIPIO:</b> TUQUERRES		<b>CORREGIMIENTO:</b> CASCO URBANO		<b>SECTOR:</b> BARRIO SAN NICOLAS
<b>COORDENADAS:</b>	940382	611634	3006	<b>MARGEN:</b> DERECHA
<b>Tipo:</b> VERTIMIENTO DOMESTICO	<b>Permisos:</b> PSMV			DESCARGA AL CAUCE PRINCIPAL.

ESTE VERTIMIENTO SE ENCUENTRA A LA SALIDA DE LA CANALIZACION Y ES UNO DE LOS PRINCIPALES VERTIMIENTOS YA QUE RECOJE UNA GRAN PARTE DEL SISTEMA DE ALCANTARILLADO DEL CASCO URBANO.

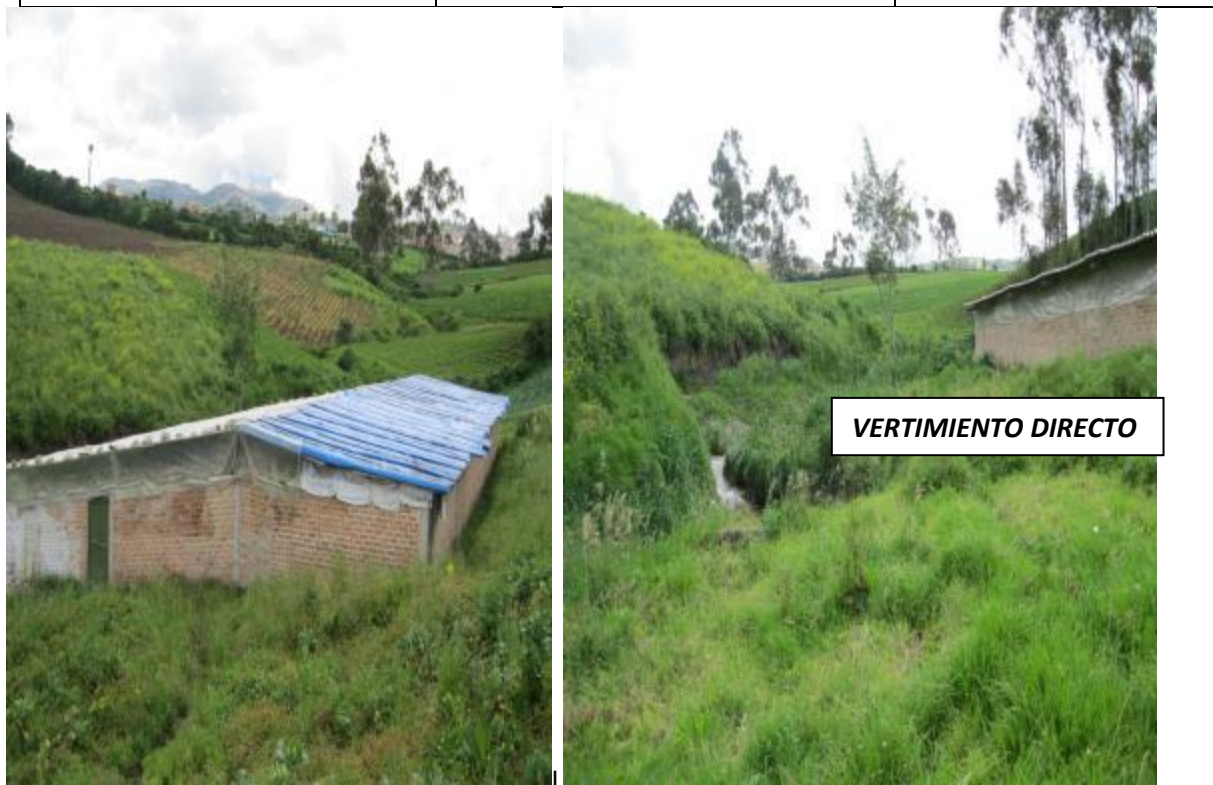
FIGURA 22. VERTIMIENTOS ZONA BAJA – VERTIMIENTO GRANJA PORCÍCOLA

<b>VERTIMIENTO GRANJA PORCICOLA ISMENIA MARCILLO</b>				
<b>MUNICIPIO:</b> TUQUERRES		<b>CORREGIMIENTO:</b> IPAIN		<b>SECTOR:</b> IPAIN
<b>COORDENADAS:</b>	941101	611124	2989	<b>MARGEN:</b> IZQUIERDA
<b>Tipo:</b> VERTIMIENTO INDUSTRIAL	<b>Permisos:</b> ILEGAL			DESCARGA AL CAUCE PRINCIPAL.

ESTA GRANJA SE ENCUENTRA A MENOS DE 5 MTS DE LA FUENTE, CUENTA CON 70 PORCINOS, EL AGUA DE LAVADO LA OBTIENE DE UN ALJIBE, EL VERTIMIENTOS ES DIRECTO Y SE REALIZA UN MANEJO ADECUADO DE LOS RESIDUOS ORGÁNICOS RESULTANTES DE ESTA ACTIVIDAD.

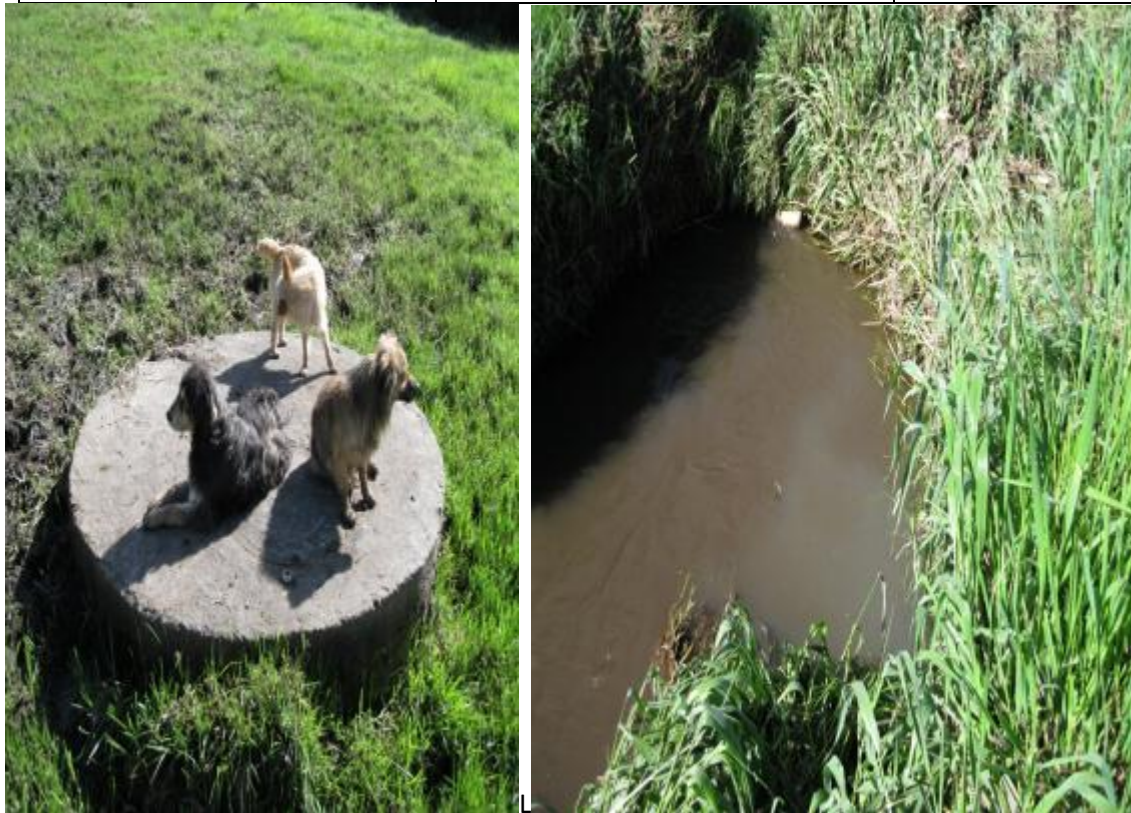
FIGURA 23. VERTIMIENTOS ZONA BAJA – VERTIMIENTO MARÍA PAGUAY (CUJACO)

<b>VERTIMIENTO MARIA PAGUAY (CUJACO)</b>				
<b>MUNICIPIO: TUQUERRES</b>		<b>CORREGIMIENTO: IPAIN</b>		<b>SECTOR: IPAIN</b>
<b>COORDENADAS:</b>	941101	611124	2989	<b>MARGEN: IZQUIERDA</b>
<b>Tipo:</b> DOMESTICO	VERTIMIENTO	<b>Permisos:</b> PSMV		DESCARGA AL CAUCE PRINCIPAL.

ESTE COLECTOR RECOJE LAS AGUAS DE LOS BARRIOS MARIA PAGUAY Y FATIMA, ESTE HA SIDO TRASLADADO DE LUGAR DE LA QUEBRADA CUJACO A UNION DE ESTA CON LA QUEBRADA EL RECREO O PESCADILLO, MEJORANDO LAS CONDICIONES DE LA QUEBRADA CUJACO.

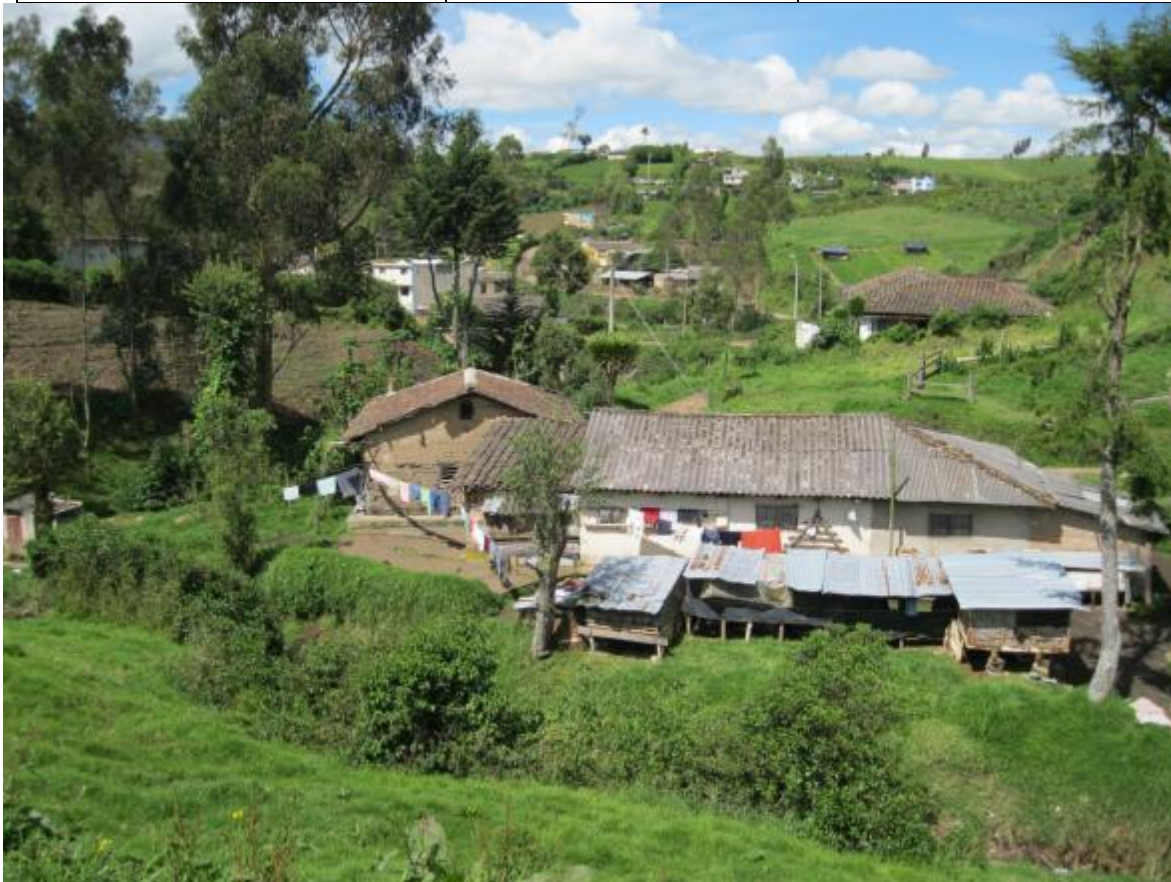
FIGURA 24. VERTIMIENTOS ZONA BAJA - VIVIENDAS

VERTIMIENTO VIVIENDAS INDIVIDUALES				
MUNICIPIO: TUQUERRES		CORREGIMIENTO: IPAIN		SECTOR: IPAIN
COORDENADAS:				MARGEN: IZQUIERDA
Tipo: VERTIMIENTO DOMESTICO		Permisos:		DESCARGA AL CAUCE PRINCIPAL.

ESTE TIPO DE VERTIMIENTOS SE DAN A LO LARGO DE LA FUENTE PRINCIPALMENTE EN EL SECTOR ENTRE IPAIN Y LA FLOR SOBRE LA VÍA A OSPINA.

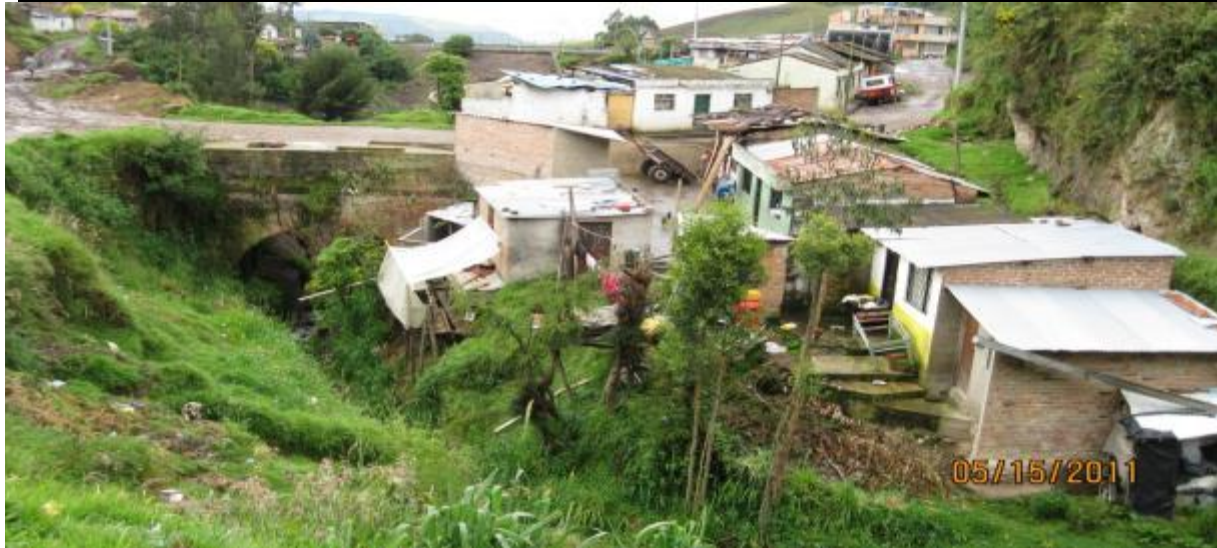
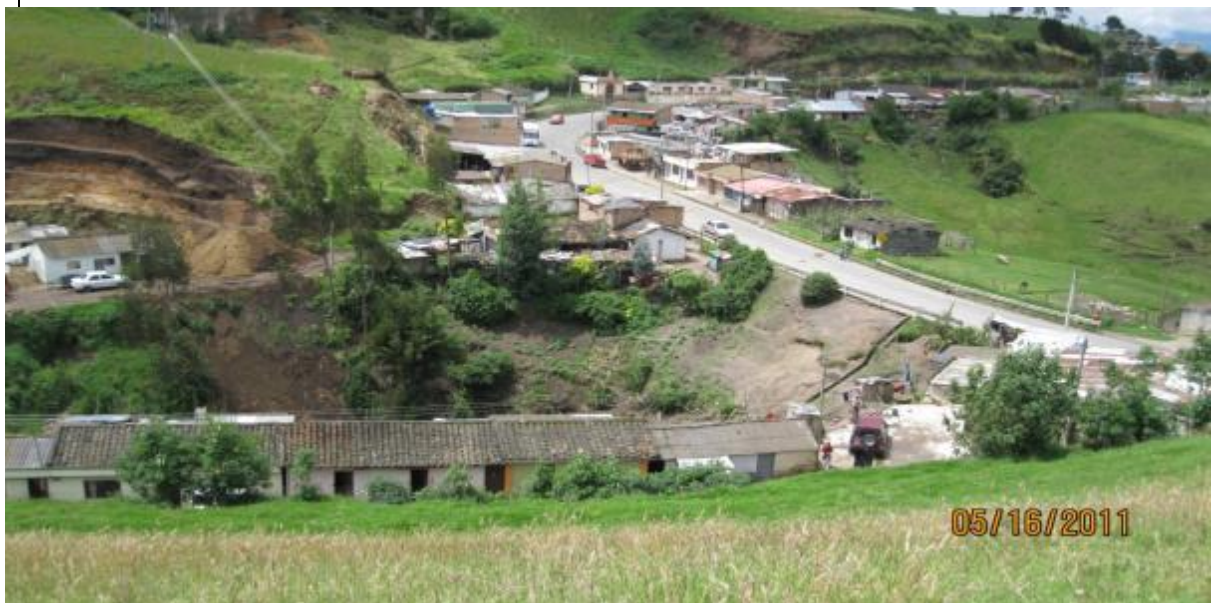
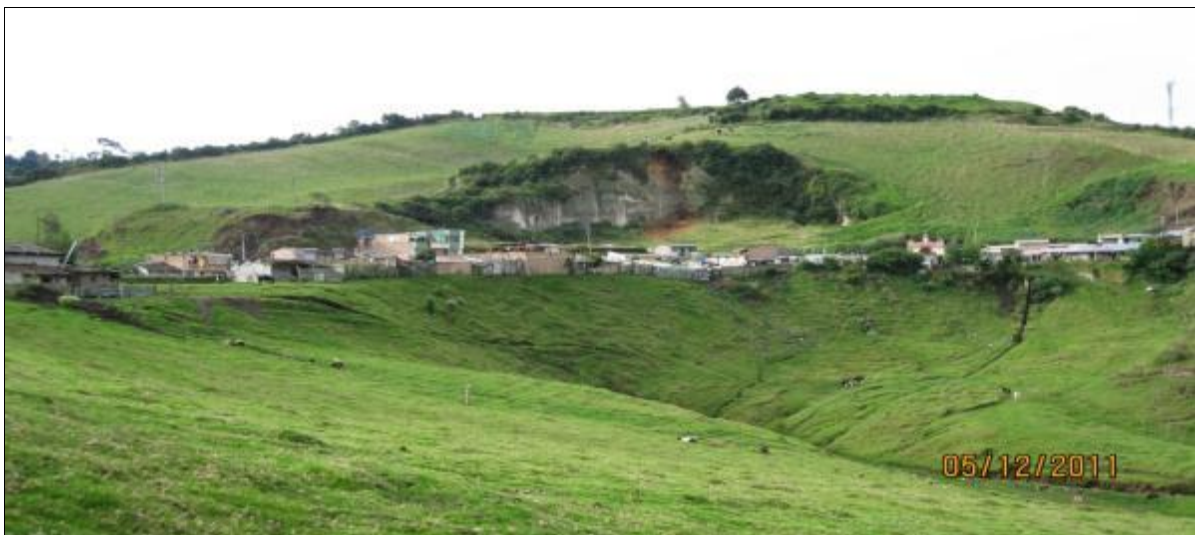
FIGURA 26. VERTIMIENTOS ZONA BAJA – BARRIO EL CARMEN

<b>VERTIMIENTO BARRIO EL CARMEN</b>			
<b>MUNICIPIO:</b> TUQUERRES	<b>CORREGIMIENTO:</b> CASCO URBANO		<b>SECTOR:</b> EL CARMEN
<b>COORDENADAS:</b>	938746	611833	3035
<b>Tipo:</b> VERTIMIENTO DOMESTICO	<b>Permisos:</b>		<b>MARGEN:</b> IZQUIERDA Y DERECHA DESCARGA AL CAUCE PRINCIPAL.

EL BARRIO EL CARMEN SE ENCUENTRA UBICADO EN ZONA DE RIESGO, LA MAYORÍA DE LAS VIVIENDAS HACEN VERTIMIENTOS INDIVIDUALES AUNQUE EXISTEN DOS LINEAS DE ALCANTARILLADO QUE RECOJEN LAS AGUAS RESIDUALES DE ALGUNAS VIVIENDAS. EXISTE PRESENCIA DE RESIDUOS SOLIDOS QUE VAN A DEPOSITARSE A LA FUENTE.

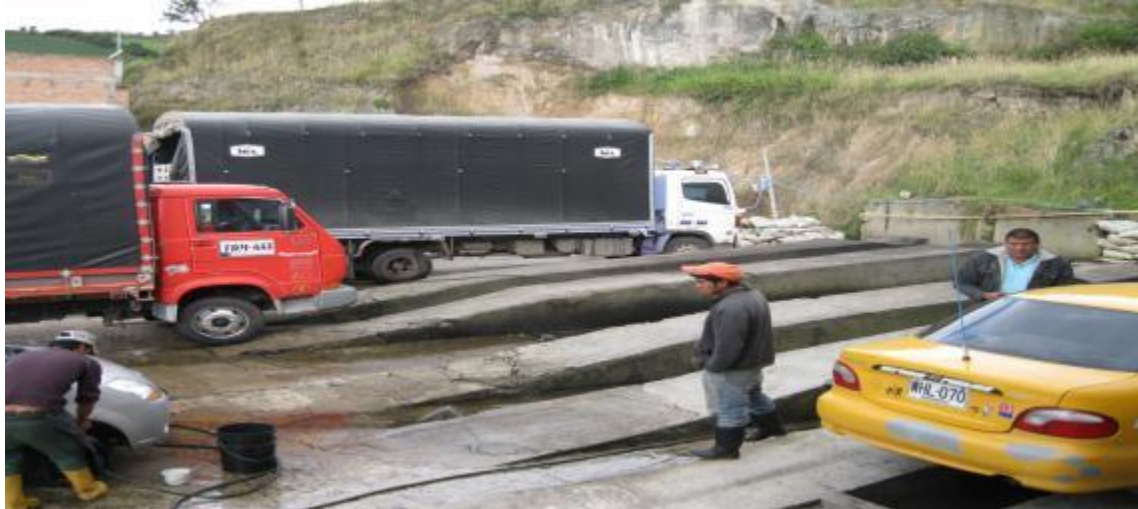
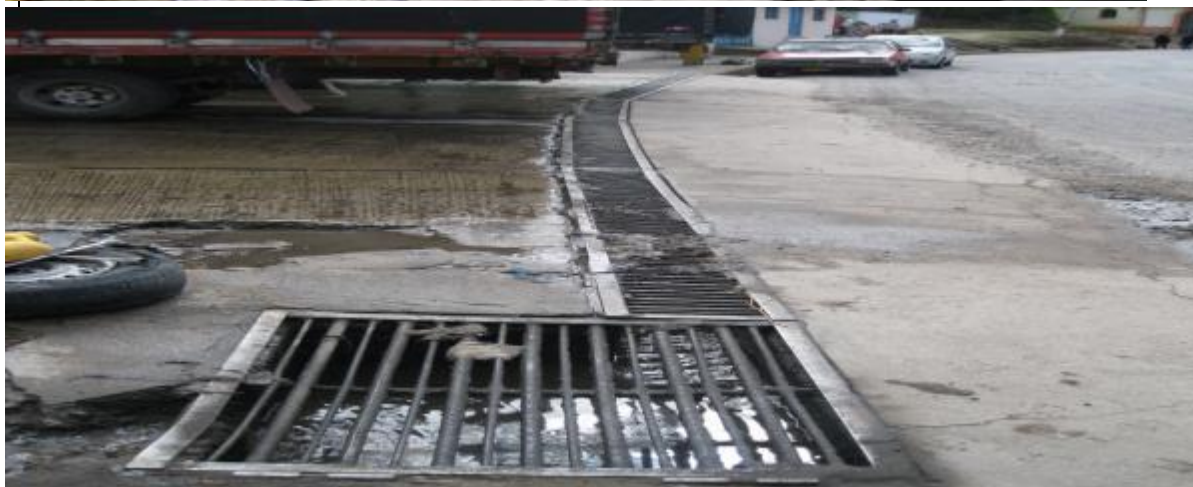
FIGURA 28. VERTIMIENTOS ZONA BAJA VERTIMIENTO LAVAUTOS ERASO

<b>VERTIMIENTO LAVAUTOS ERASO</b>				
<b>MUNICIPIO:</b> TUQUERRES		<b>CORREGIMIENTO:</b> CASCO URBANO		<b>SECTOR:</b> URBANO
<b>COORDENADAS:</b>	938628	611977	3024	<b>MARGEN:</b> IZQUIERA
<b>Tipo:</b> VERTIMIENTO INDUSTRIAL		<b>Permisos:</b> ILEGAL		DESCARGA AL CAUCE PRINCIPAL.

ESTE LAVAUTOS CARECE DE PERMISO DE VERTIMIENTOS  
LAVA EN PROMEDIO DIARIO 10 CARROS PEQUEÑOS Y 4 GRANDES  
SE ABASTECE DE LA QUEBRADA SAN JUAN  
10 TRABAJADORES  
VERTIMIENTO DOMESTICO

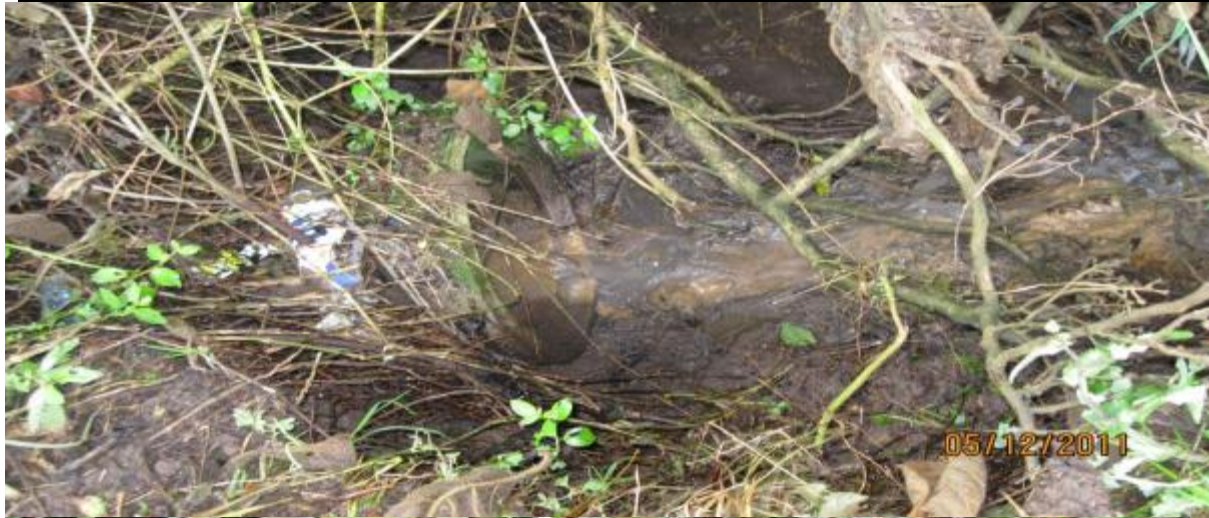
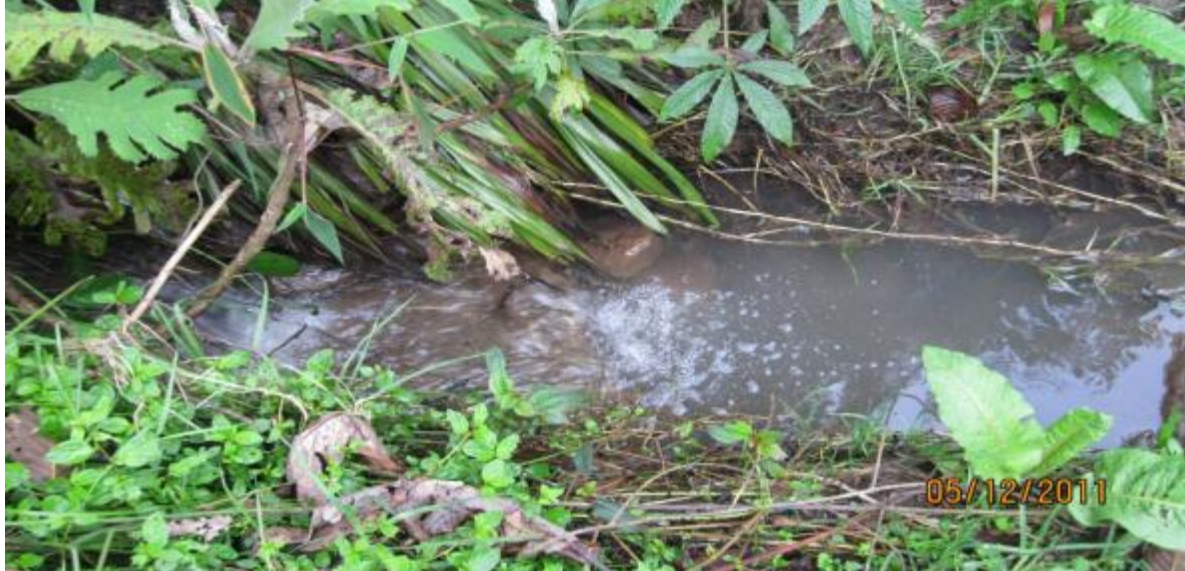
FIGURA 29. VERTIMIENTOS ZONA BAJA – VERTIMIENTO 1

VERTIMIENTO 1				
MUNICIPIO: TUQUERRES		CORREGIMIENTO: CASCO URBANO		SECTOR: URBANO
COORDENADAS:	938978	611730	3024	MARGEN: IZQUIERA
Tipo: DOMESTICO	VERTIMIENTO	Permisos: PSMV		DESCARGA AL CAUCE PRINCIPAL.

**DESCRIPCION:**  
DESCARGA LAS AGUAS RESIDUALES DE APROXIMADAMENTE 35 A 40 VIVIENDAS DEL CASCO URBANO

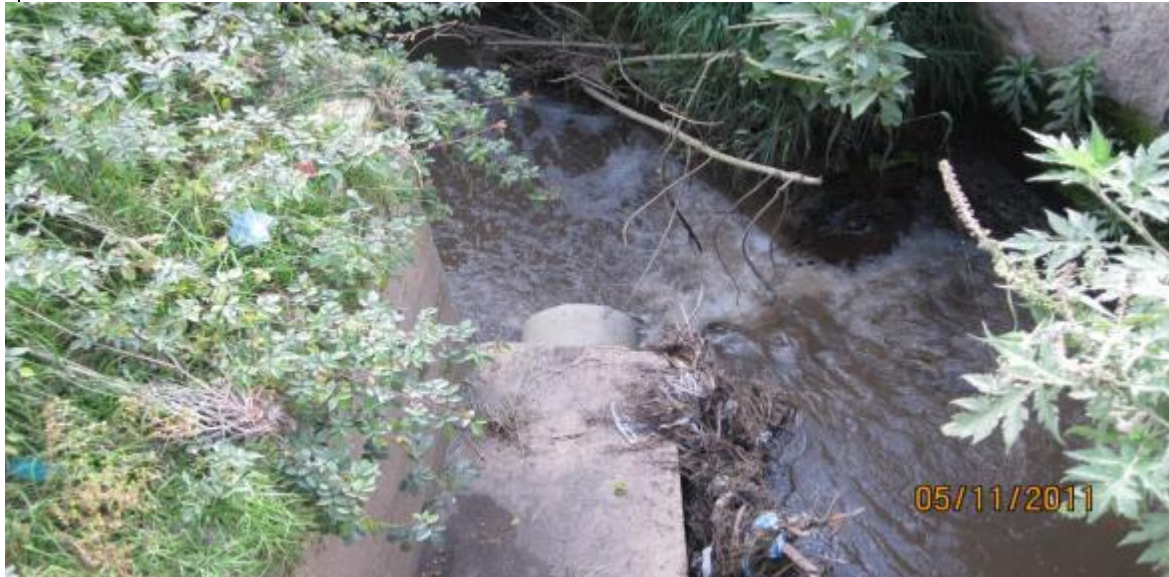
FIGURA 31. VERTIMIENTOS ZONA BAJA – VERTIMIENTO SALIDA SAPUYES

<b>VERTIMIENTO SALIDA SAPUYES</b>				
<b>MUNICIPIO:</b> TUQUERRES		<b>CORREGIMIENTO:</b> CASCO URBANO		<b>SECTOR:</b> URBANO
<b>COORDENADAS:</b>	939639	611183	2971	<b>MARGEN:</b> IZQUIERA
<b>Tipo:</b> VERTIMIENTO DOMESTICO	<b>Permisos:</b> PSMV			DESCARGA AL CAUCE PRINCIPAL.

**DESCRIPCION:**  
 ES UNO DE LOS PRINCIPALES VERTIMIENTOS QUE ABARCA GRAN PARTE DE LA RED DE ALCANTARILLADO URBANO

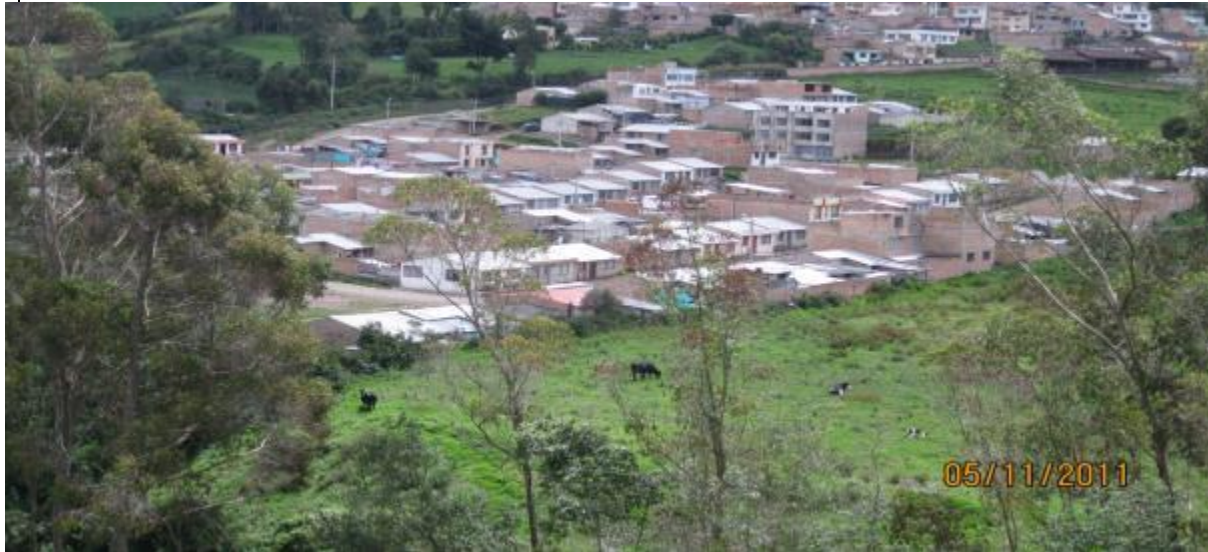
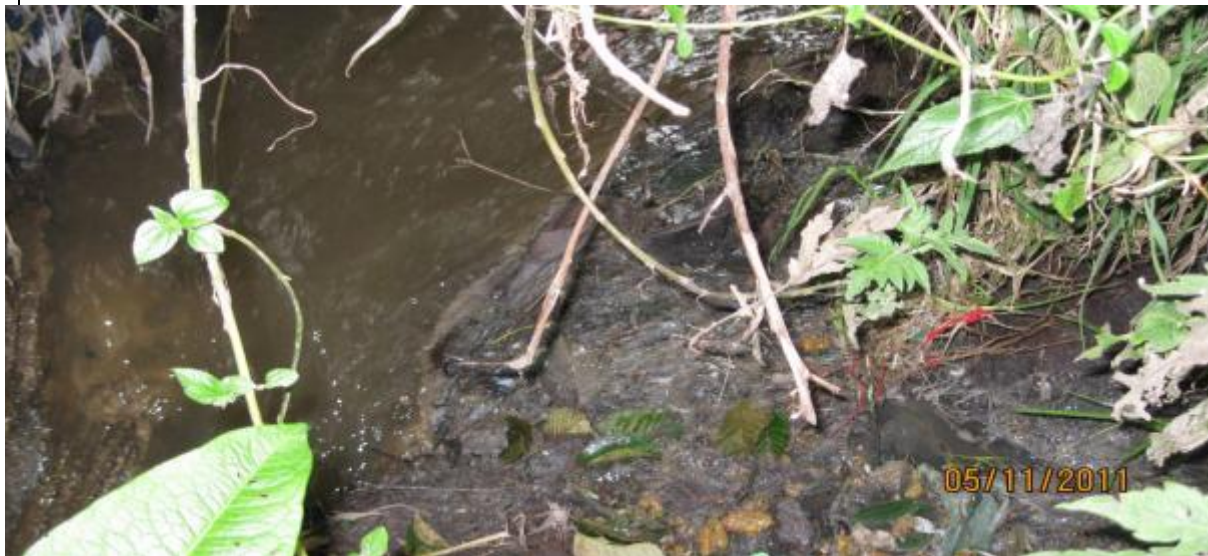
FIGURA 32. VERTIMIENTOS ZONA BAJA – VERTIMIENTO BARRIO SIMÓN BOLIVAR

<b>BARRIO SIMON BOLIVAR</b>				
<b>MUNICIPIO:</b> TUQUERRES		<b>CORREGIMIENTO:</b> CASCO RBANO		<b>VEREDA:</b> BARRIO SIMON BOLIVAR
<b>COORDENADAS:</b>	939751	611004	2985	<b>MARGEN:</b> IZQUIERDA
<b>Tipo:</b> VERTIMIENTO DOMESTICO	<b>Permisos:</b> ilegal			Descarga al cauce principal.

ESTE BARRIO CUENTA CON SISTEMA DE ALCANTARILLADO PERO NO ESTA CONECTADO A LA RED PRINDIPAL  
NECESITA ABRIR PERMISO DE VERTIMIENTOS Y SU RESPONSABILIDAD RECAE SOBRE LA ALCADIA MUNICIPAL

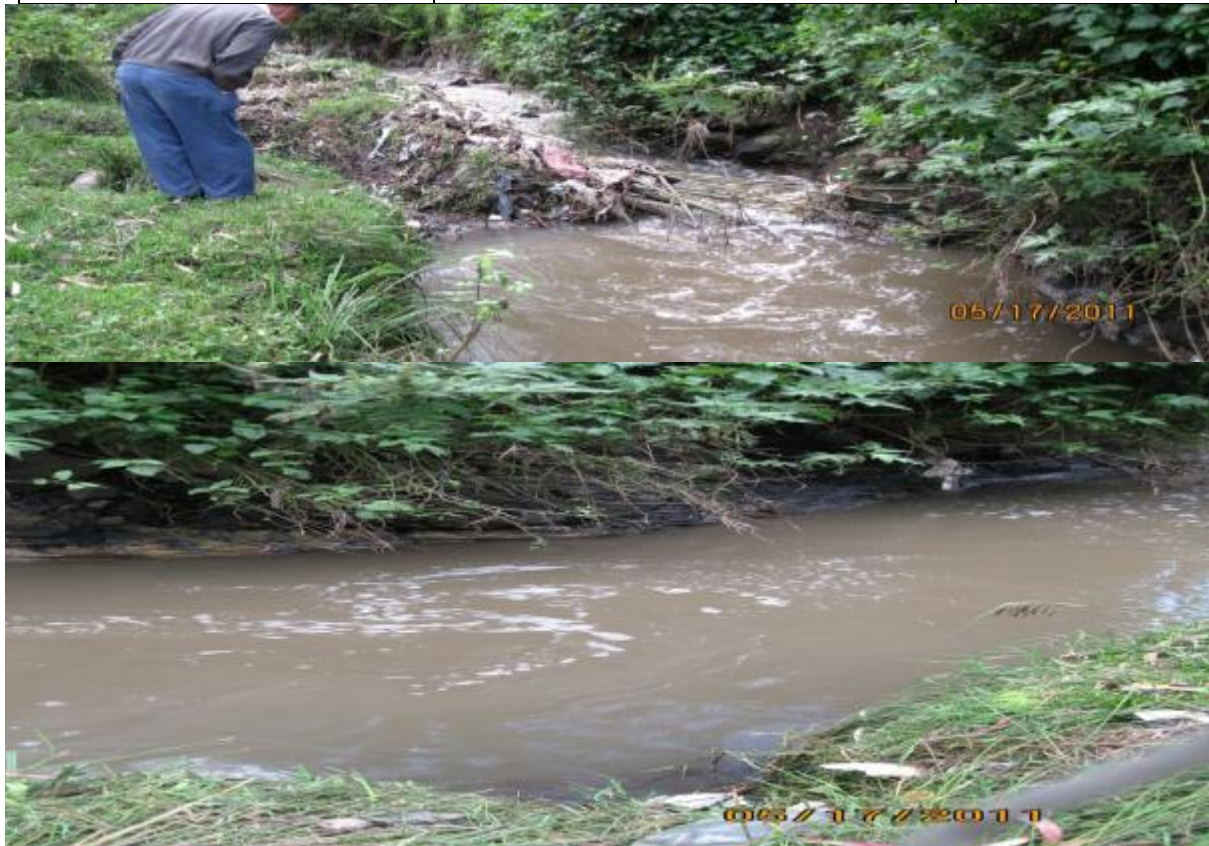
FIGURA 34.ZONA ÚNICA - VERTIMIENTO VEREDA LA FLOR

VERTIMIENTO VEREDA LA FLOR				
MUNICIPIO: TUQUERRES		CORREGIMIENTO: CASCO URBANO		SECTOR: URBANO
COORDENADAS:	941053	600006	2949	MARGEN: DERECHA
Tipo: DOMESTICO	VERTIMIENTO	Permisos:		DESCARGA AL CAUCE PRINCIPAL.

RECIBE APORTES DE UNAS 70 VIVIENDAS APROXIMADAMENTE, LAS CARACTERISTICAS DE LAS VIVIENDAS SON DE CARÁCTER RURAL, ES DECIR QUE EXISTE UN MAYOR APORTE EN CARGA Y CAUDAL POR EL DESARROLLO DE ACTIVIDADES COMO LA CRIA DE PORCINOS.

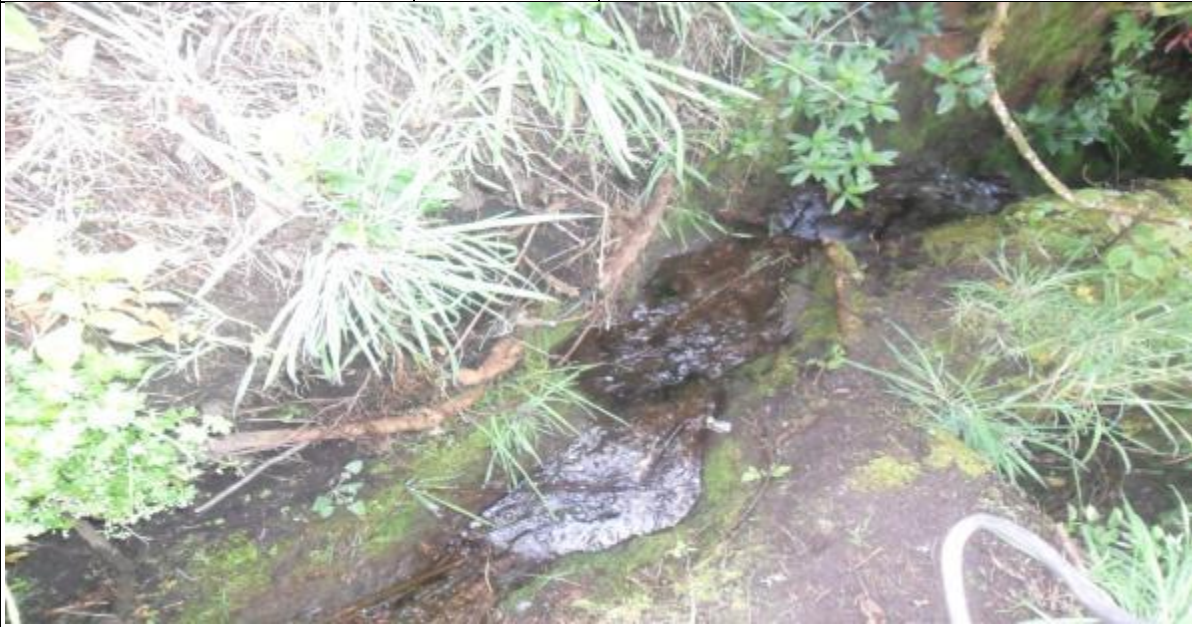
<b>DESCRIPCION:</b>				
TANQUE DE ALMACENAMIENTO QUE SE UTILIZA PARA ABREVADERO DE ANIMALES, ESTE SE ENCUENTRA EN EL PREDIO DE LA SEÑORA PASTORA, CUENTA CON ACCESORIOS PARA BOMBEO, SE ENCUENTRA EN BUEN ESTADO Y SE UTILIZA EN ÉPOCA DE VERANO DESVIANDO EL AGUA DE LA QUEBRADA.				
<b>INFRAESTRUCTURA HIDRAULICA</b>				
COMPONENTES: TANQUE DE ALMACENAMIENTO DE 5X2.5X1.6 ABREVADERO 2.5X0.5X0.3

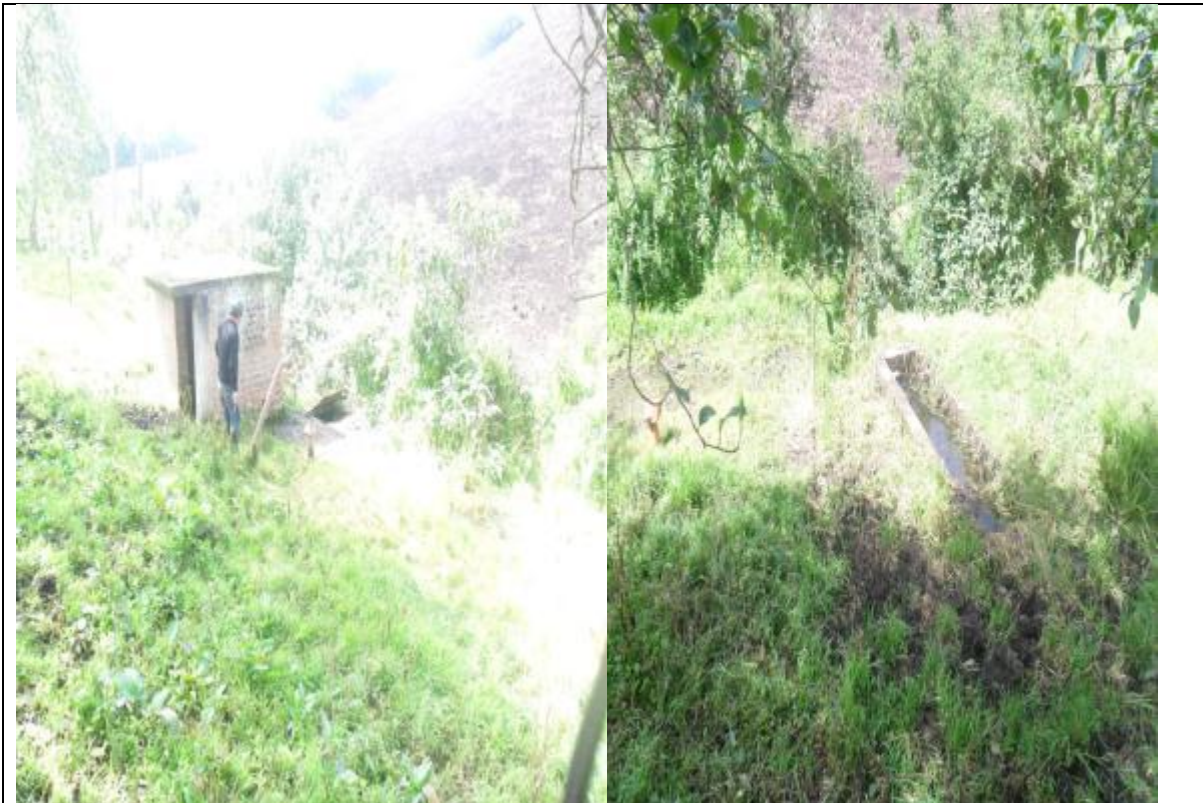
**DESCRIPCION:** NO ESTA LEGALIZADO Y POR LO OBSERVADO EN CAMPO ESTOS COMPONENTES ESTAN SIN USO

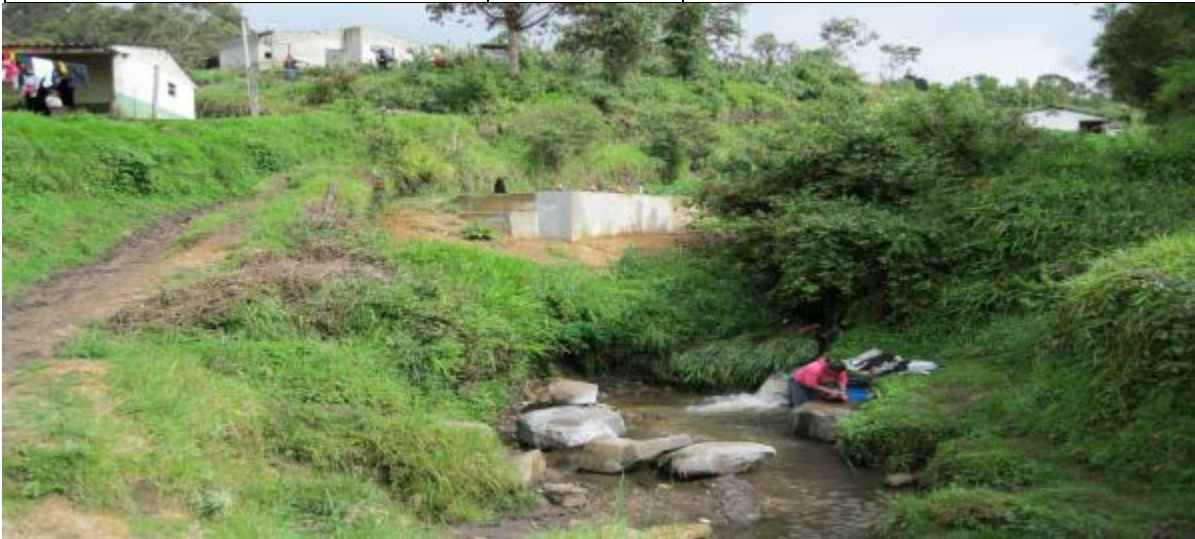
FIGURA 38. INFRAESTRUCTURA ZONA ALTA – SISTEMA DE ACUEDUCTO

<b>SISTEMA DE ACUEDUCTO SAN JOSE DE PINZON</b>				
<b>MUNICIPIO: TUQUERRES</b>	<b>CORREGIMIENTO: PESCADILLO</b>		<b>VEREDA: PESCADILLO BAJO</b>	
<b>COORDENADAS:</b>	939338	612502	3088	<b>MARGEN:</b> Derecha
<b>Tipo:</b> CAPTACION PARA USO DOMESTICO		<b>Permisos:</b> SI	SISTEMA DE ACUEDUCTO DE UN AFLUENTE PARA LA VEREDA SAN JOSE DE PINZON

<b>DESCRIPCION:</b>				
EXISTE UN ACUEDUCTO VEREDAL EN UN AFLUENTE NATURAL DE LA QUEBRADA EL RECREO, ESTE ACUEDUCTO ES DE LA VEREDA SAN JOSÉ DE PINZÓN EN EL MOMENTO NO ESTÁ FUNCIONANDO PORQUE FALTA AJUSTAR ALGUNOS ASPECTOS TÉCNICOS Y ADMINISTRATIVOS.				
<b>INFRAESTRUCTURA HIDRAULICA</b>				
COMPONENTES: BOCATOMA, DESARENADOR Y TANQUE DE ALMACENAMIENTO

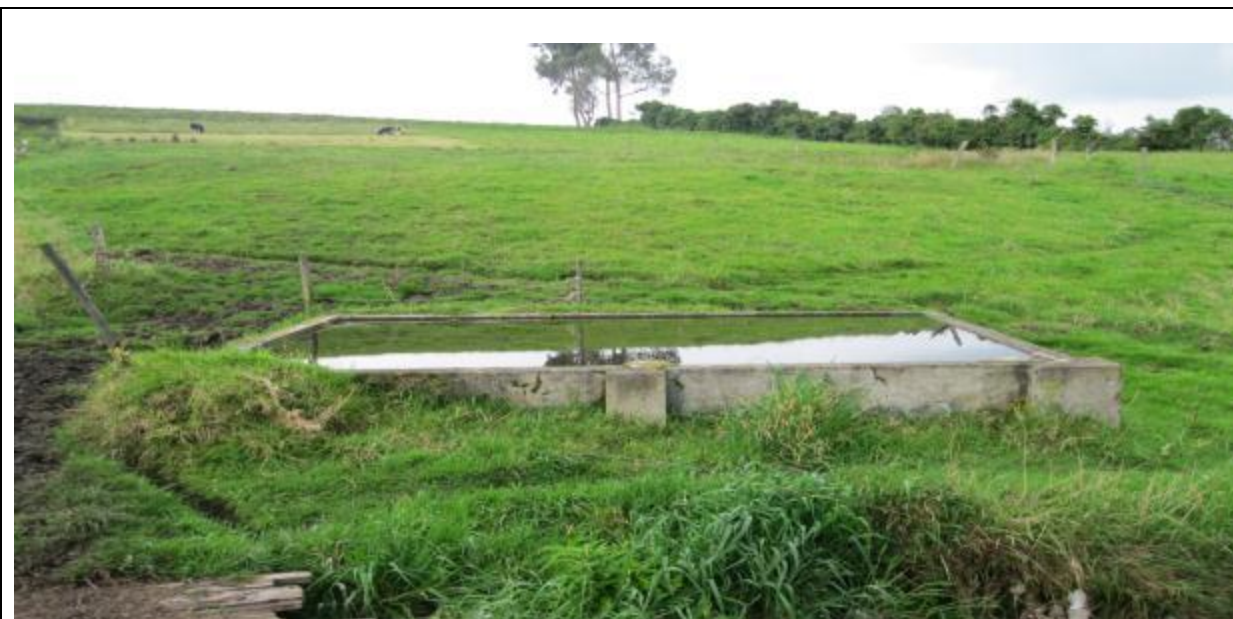
<p><b>DESCRIPCION:</b> LA INFRAESTRUCTURA ASOCIADA A LA FUENTE ESTÁ CONFORMADA PRINCIPALMENTE DE TANQUES PARA EL ALMACENAMIENTO Y BEBIDA DE ANIMALES, ESTOS SE ENCUENTRAN EN LA BASE DE LOS TERRENOS CERCA A LA FUENTE YA QUE ESTAS ZONAS SON DE RECARGA HÍDRICA, ESTO SE EVIDENCIA POR LA ALTA HUMEDAD DE ESTAS ZONAS Y POR TESTIMONIOS DE LAS PERSONAS QUE VIVEN EN EL SECTOR ESTOS NACIMIENTOS NO SE SECAN A LO LARGO DEL AÑO, EXISTE DISMINUCIÓN PERO SU CAUDAL PERMANECE EN EL TIEMPO. ESTOS TANQUES SE ENCUENTRAN UBICADOS EN LOS PREDIOS DEL SEÑOR EFRÉN ARROYO Y SE ABASTECEN DE AGUA QUE SE INTERCEPTA ANTES DE LA DESCARGA A LA FUENTE POR INFILTRACIÓN.</p>				
<b>INFRAESTRUCTURA HIDRAULICA</b>				
COMPONENTES: TANQUE DE ALMACENAMIENTO

**DESCRIPCION:** EL AGUA NO ES CAPTADA DIRECTAMENTE DE LA FUENTE SINO QUE SE RECOJE POR INFILTRACION, ESTA ZONA CUENTA CON UNA GRAN RECARGA SUBTERRANEA O POR NACIMIENTOS QUE SON APROVECHADOS POR LA COMUNIDAD PARA SATISFACER SUS NECESIDADES PRINICIPALMENTE LAS RELACIONADAS CON LA BEBIDA DE ANIMALES, LAVADO DE ROPA Y ASEO DE LA CASA. ESTOS NACIMIENTOS SE PRESENTAN EN MUCHOS DE LOS PREDIOS CIRCUNDANTES A LA FUENTE.
