Plan de Ordenamiento  
Quebrada

**CORPONARIÑO**  
**CORPORACIÓN AUTÓNOMA REGIONAL DE NARIÑO**  
**SUBDIRECCIÓN DE CONOCIMIENTO Y EVALUACIÓN**  
**AMBIENTAL**

**“PROGRAMA PARA EL MANEJO INTEGRAL DEL RECURSO HÍDRICO EN EL  
DEPARTAMENTO DE NARIÑO”**

**PLAN DE ORDENAMIENTO DEL RECURSO  
HIDRICO DE LA QUEBRADA EL RECREO Y  
SU AFLUENTE PRINCIPAL LA QUEBRADA  
SAN JUAN**

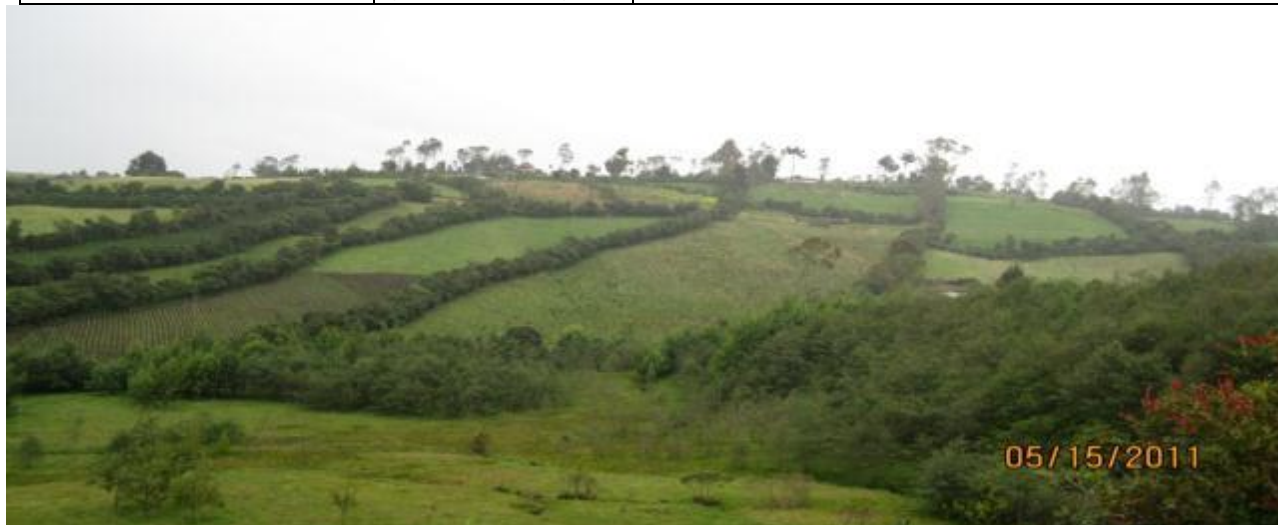
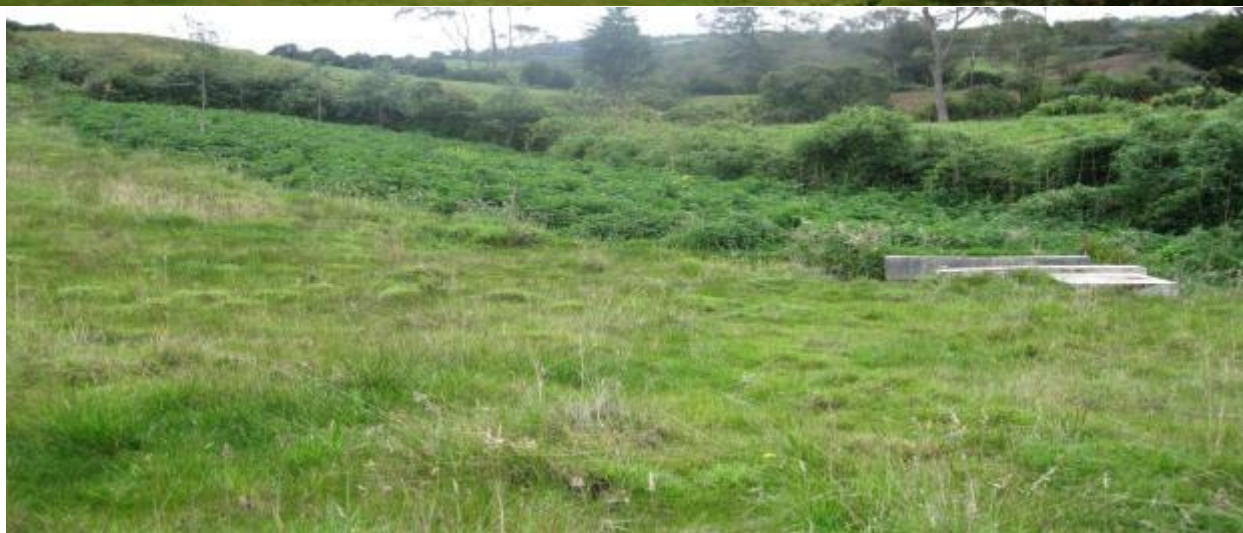
FIGURA 40. INFRAESTRUCTURA ZONA ALTA – SISTEMA DE ACUEDUCTO

SISTEMA DE ACUEDUCTO DE JAC ASUICHALA				
MUNICIPIO: TUQUERRES	CORREGIMIENTO: CHANARRO		VEREDA: CHANARRO BAJO	
COORDENADAS:	940580	611365	2987	MARGEN: IZQUIERDA Y DERECHA
Tipo: CAPTACION PARA USO DOMESTICO	Permisos: (RENOVACION)	SI	CAPTACION DE NACIMIENTOS CERCANOS A LA FUENTE

**DESCRIPCION:** ESTE ACUEDUCTO APROVECHA CUATRO NACIMINETOS DOS DE LOS CUALES SE ENCUENTRAN PROTEGIDOS CON UN AREA DE REFORESTACION QUE PERTENECE A LA JAC, OTRO SE ENCUENTRA EN AREA PRIVADA PERO BAJO CONDICIONES ADECUADAS Y EL ÚLTIMO SE ENCUENTRA EN RIESGO DE CONTAMINACIÓN POR PRESENCIA DE CULTIVOS.

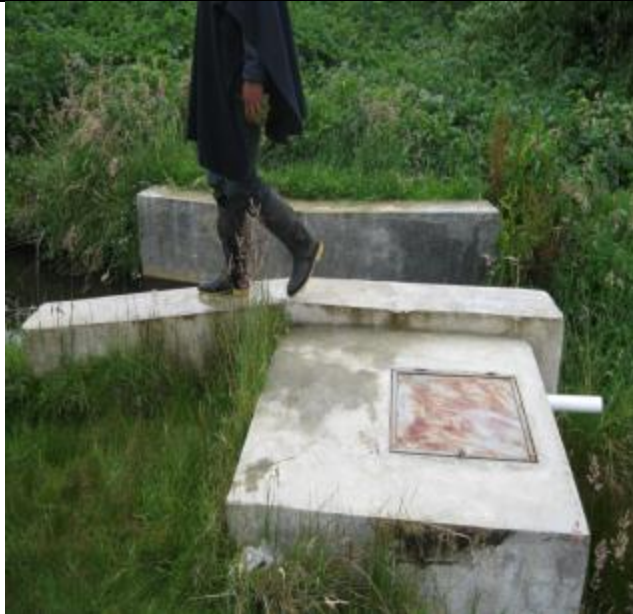
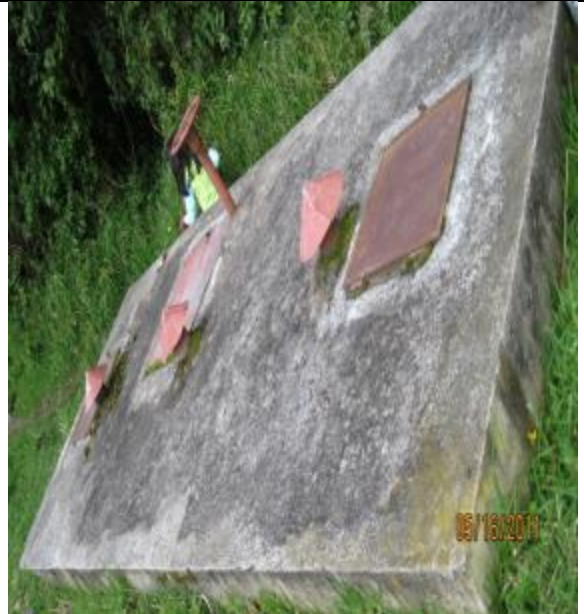
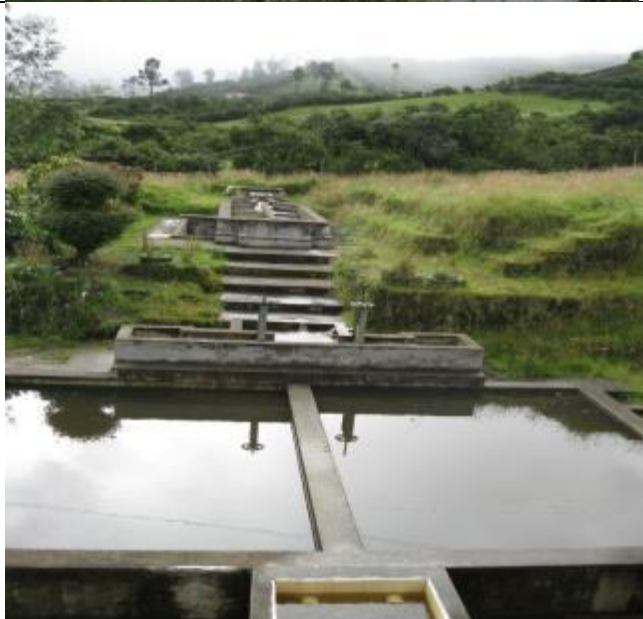
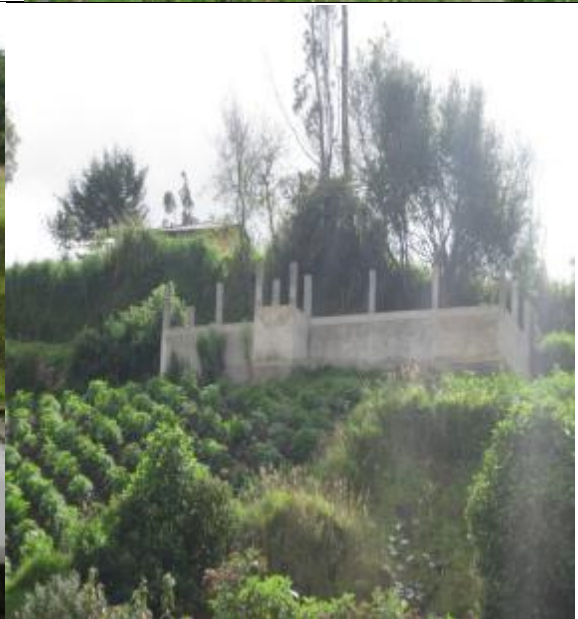
COMPONENTES: BOCATOMA, DESARENADOR FIME Y TANQUE DE ALMACENAMIENTO

**DESCRIPCION:** ESTE SISTEMA SE ENCUENTRA EN BUENAS CONDICIONES ESTRUCTURALES Y SU MANTENIMIENTO ES ADECUADO.

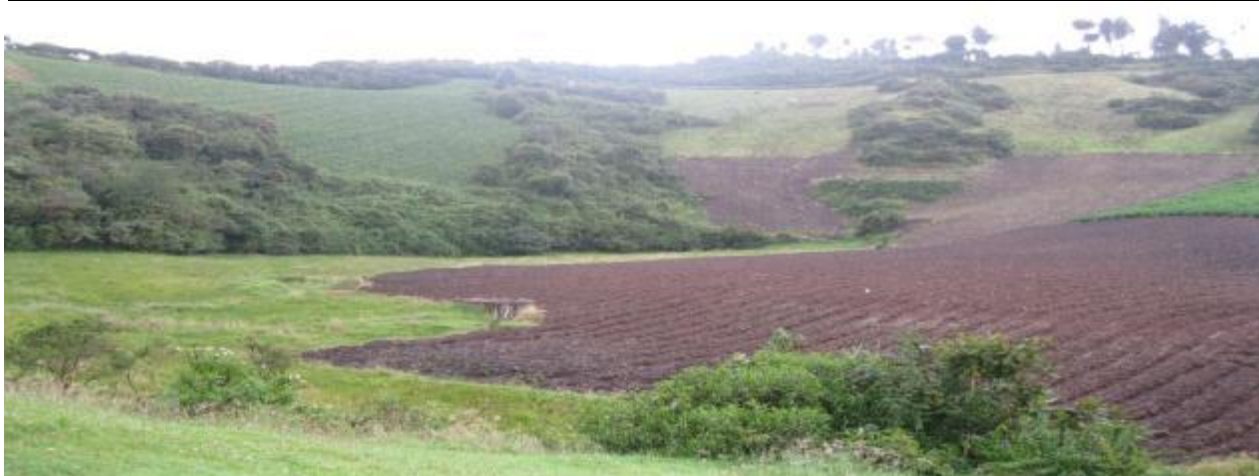
FIGURA 41. INFRAESTRUCTURA ZONA ALTA – SISTEMA DE ACUEDUCTO

<b>SISTEMA DE ACUEDUCTO DE JAC SAN JUAN BARRIO EL CARMEN</b>				
<b>MUNICIPIO: TUQUERRES</b>		<b>CORREGIMIENTO: SAN ROQUE</b>		<b>VEREDA: SAN ROQUE</b>
<b>COORDENADAS:</b>	937878	612722	3131	<b>MARGEN: IZQUIERDA</b>
<b>Tipo: CAPTACION PARA USO DOMESTICO</b>	<b>Permisos: NO</b>	CAPTACION DE NACIMIENTOS CERCANOS A LA FUENTE

**DESCRIPCION:** ESTOS DOS ACUEDUCTOS VEREDALES SE ABASTECEN DE UN NACIMIENTO NATURAL Y SE ENCUENTRA EN UNA ZONA DE RIESGO POR PRESENCIA DE CULTIVOS QUE HACEN VULNERABLE TANTO LA CALIDAD COMO LA DISPONIBILIDAD DEL RECURSO Y EXISTEN CONFLICTOS ENTRE LOS USUARIOS DEL ACUEDUCTO Y EL DUEÑO DE LOS PREDIOS DONDE NACE EL AGUA, ES NECESARIO QUE SE TENGA EN CUENTA ESTA SITUACION PARA ADELANTAR MEDIDAS QUE MEJOREN LAS CONDICIONES DE LA PRESTACION DEL SERVICIO BAJO CONDICIONES MINIMAS ACEPTABLES PARA EL APROVECHAMIENTO DEL RECURSO EN ESTA ZONA.

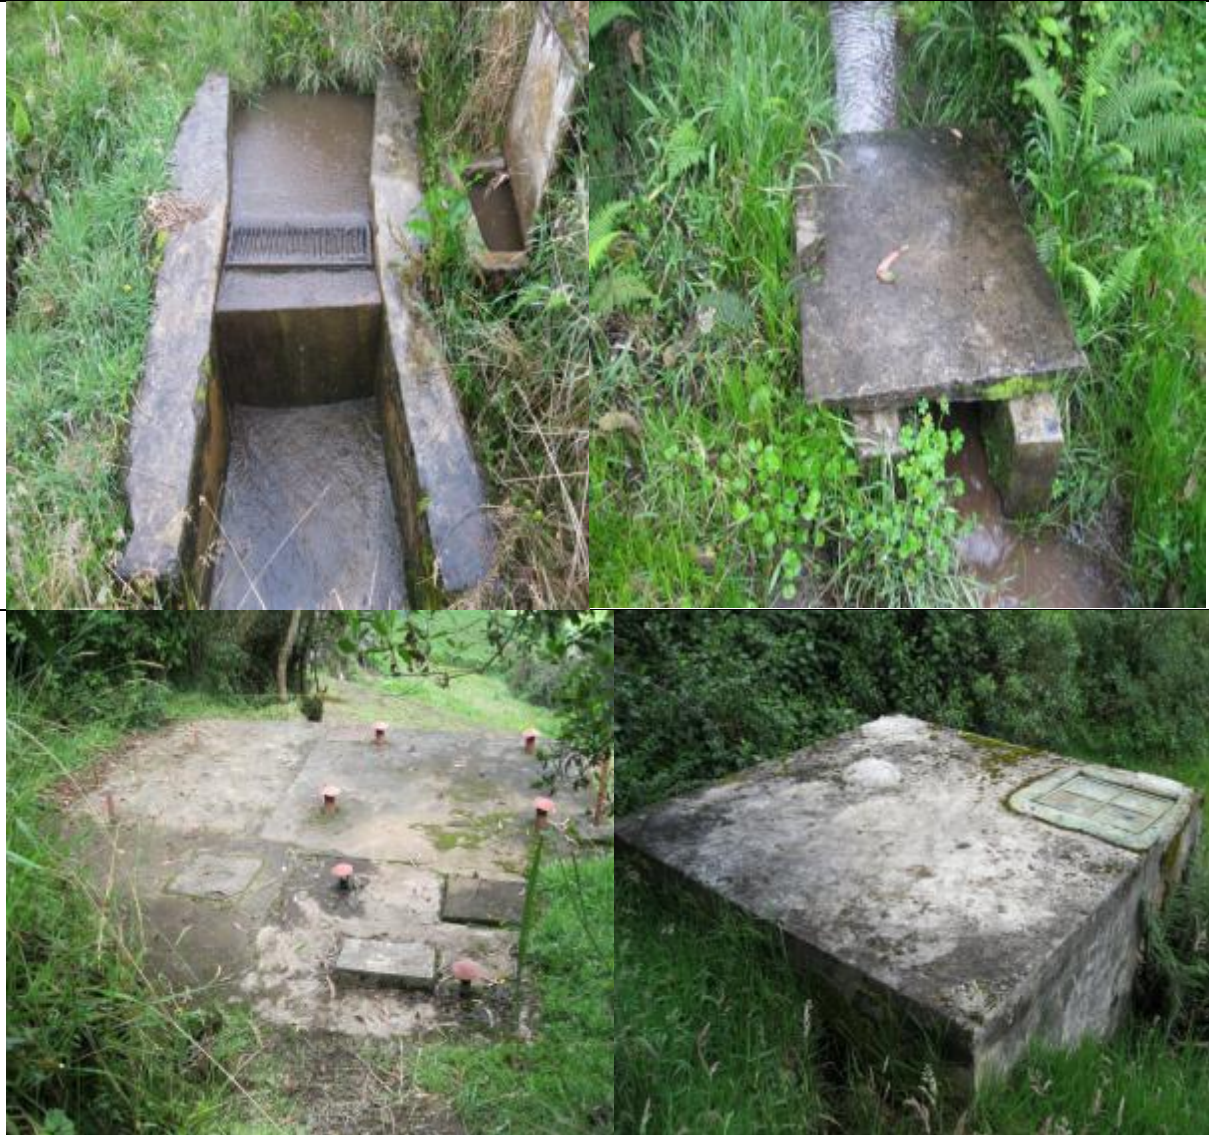
COMPONENTES: BOCATOMA, DESARENADOR Y TANQUE DE ALMACENAMIENTO

**DESCRIPCION:** LAS ESTRUCTURAS EXISTENTES SON ANTIGUAS, LAS BOCATOMAS FUNCIONAN ADECUADAMENTE Y SU MANTENIMIENTO ES ADECUADO, EL TANQUE DE ALMACENAMIENTO DE SAN JUAN PRESENTA FUGAS Y EL DEL BARRIO EL CARMEN PRESENTA ALGUNOS DAÑOS EN LOS ACCESORIOS

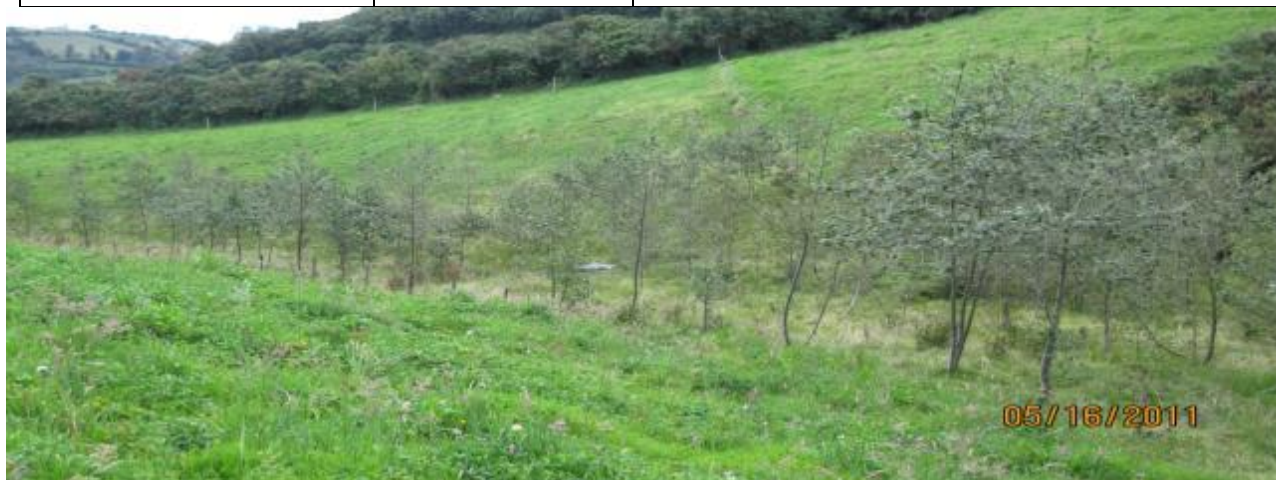
FIGURA 42. INFRAESTRUCTURA ZONA ALTA - ABREVADERO

ABREVADERO TERRENOS PRIVADOS				
<b>MUNICIPIO:</b> TUQUERRES	<b>CORREGIMIENTO:</b> CHANARRO		<b>VEREDA:</b> CHANARRO BAJO	
<b>COORDENADAS:</b>	937878	612722	3131	<b>MARGEN:</b> DERECHA
<b>Tipo:</b> CAPTACION PARA USO PECUARIO	<b>Permisos:</b>	CAPTACION DE NACIMIENTOS CERCANOS A LA FUENTE

**DESCRIPCION:** LOS NACIMIENTOS QUE ESTAN PRESENTES EN LA MAYORÍA DE LOS PREDIOS SON APROVECHADOS PARA USO PECUARIO PRINCIPALMENTE

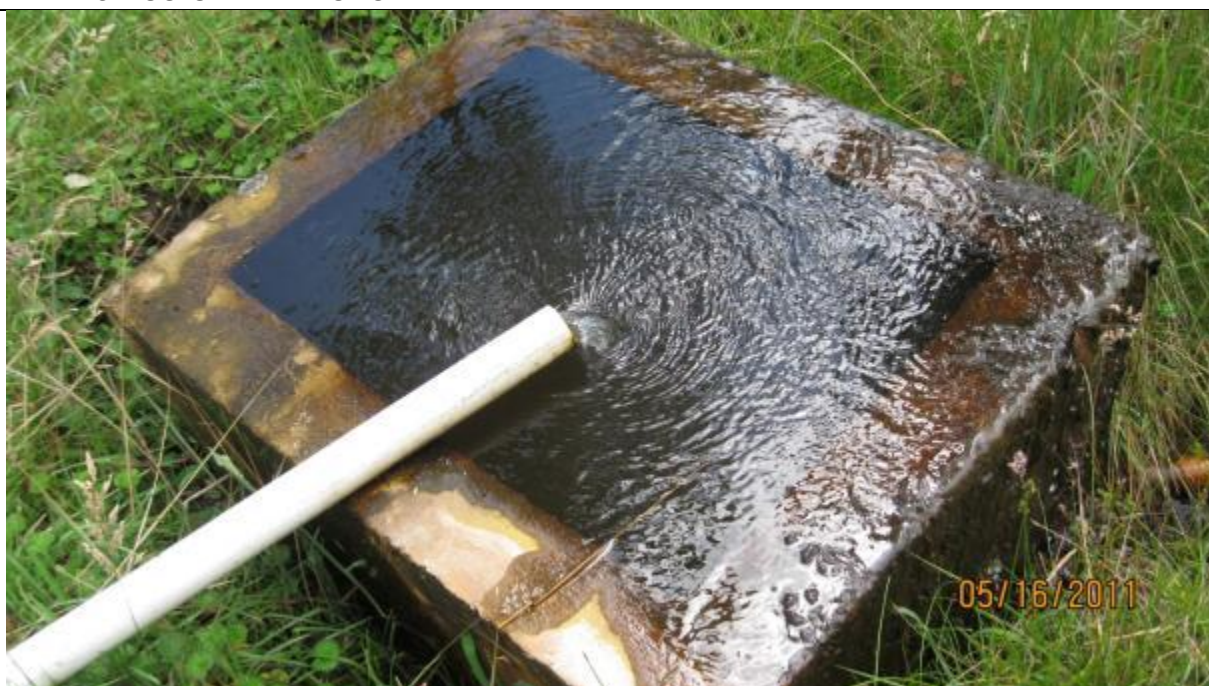
**DESCRIPCION:** ESTE ES UN MODELO DEL TIPO DE APROVECHAMIENTO QUE SE HACE EN ESTA ZONA

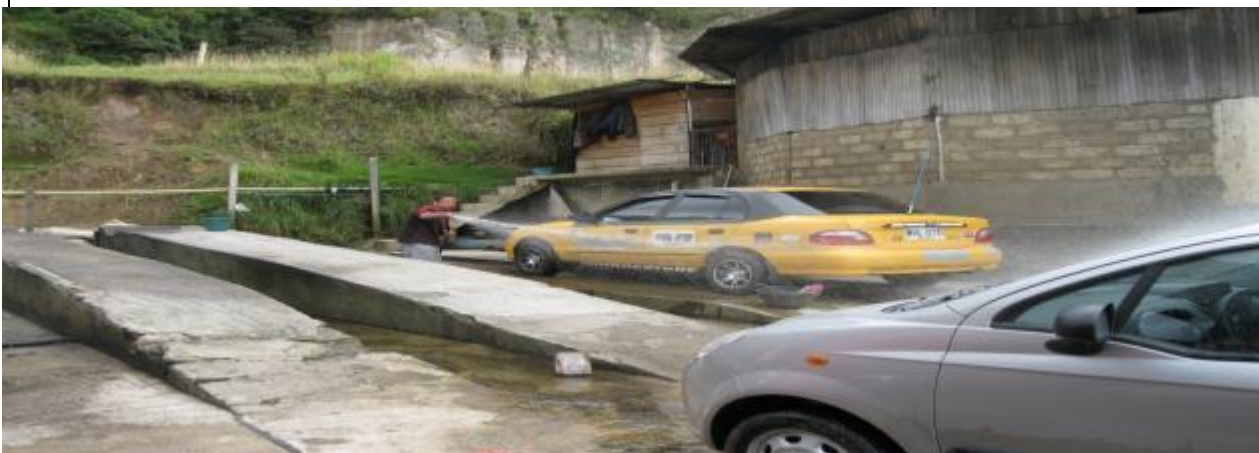
FIGURA 43. INFRAESTRUCTURA ZONA ALTA – LAVAUTOS B/EL CARMEN

<b>LAVAUTOS BARRIO EL CARMEN</b>			
<b>MUNICIPIO:</b> TUQUERRES	<b>CORREGIMIENTO:</b> CHANARRO	<b>VEREDA:</b> CHANARRO BAJO	
<b>COORDENADAS:</b>			<b>MARGEN:</b> DERECHA
<b>Tipo:</b> CAPTACION PARA USO INDUSTRIAL	<b>Permisos:</b> ILEGAL	CAPTACION DIRECTA DE LA FUENTE SAN JUAN

**DESCRIPCION:** EXISTEN DOS LAVAUTOS QUE TOMAN AGUA DIRECTAMENTE DE LA FUENTE EN PROMEDIO LOS DOS LAVAUTOS ATIENDEN 12 AUTOS PEQUEÑOS Y 8 GRANDES NO CUENTAN CON UN MANEJO ADECUADO DE LAS AGUAS RESIDUALES NI TAMPOCO DE RESIDUOS SOLIDOS

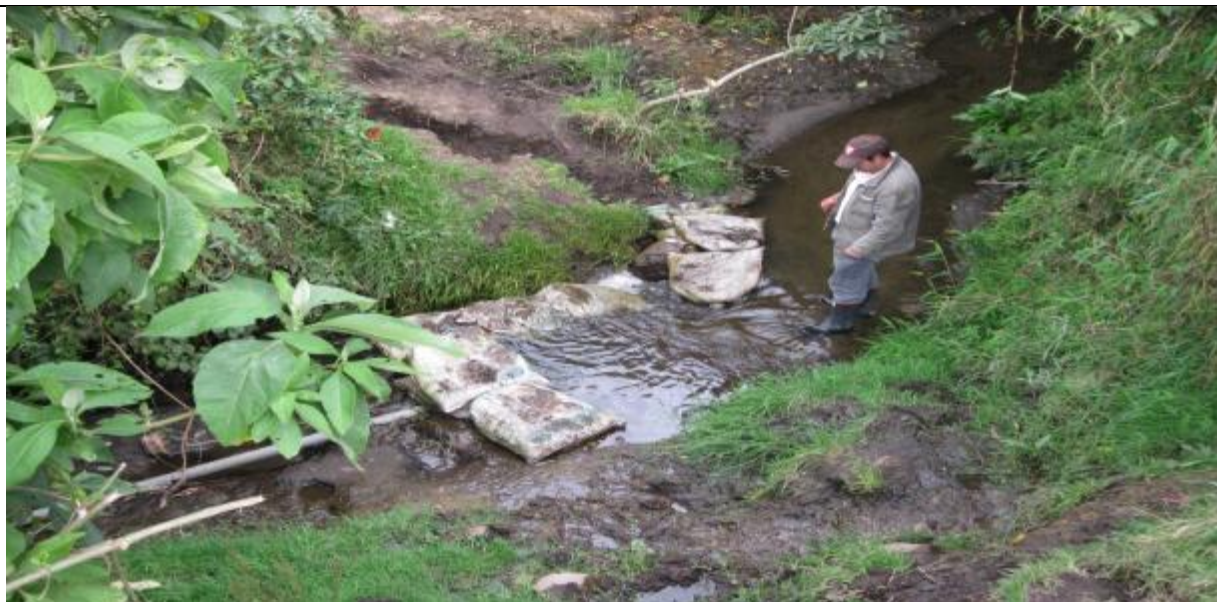
COMPONENTES: BOCATOMA ARTESANAL

**DESCRIPCION:** LA BOCATOMA ES ARTESANAL ADECUADA CON MATERIALES DE LA ZONA

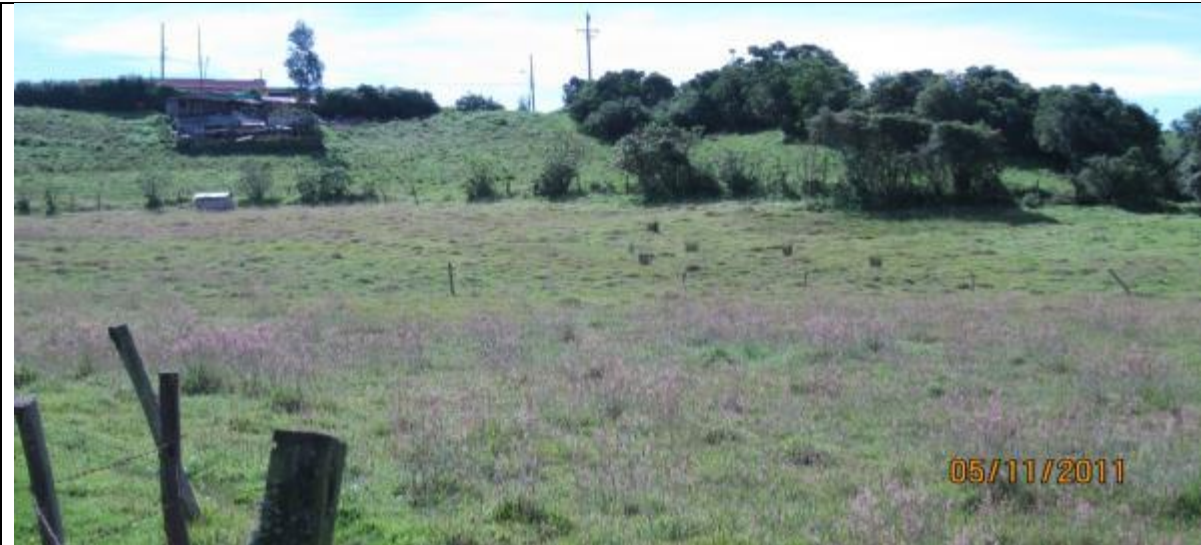
<b>DESCRIPCION:</b> LOS NACIMIENTOS QUE ESTAN PRESENTES EN LA MAYORÍA DE LOS PREDIOS SON APROVECHADOS PARA USO PECUARIO PRINCIPALMENTE EN ESTE CASO SIRVE COMO FUENTE DE ABASTECIMIENTO DOMESTICO.				
<b>INFRAESTRUCTURA HIDRAULICA</b>				
COMPONENTES: BOCATOMA, DESARENADOR Y TANQUE DE ALMACENAMIENTO

**DESCRIPCION:** EL AGUA SE CAPTA POR INFILTRACION, LA ZONA TIENE INTERVENSION HUMANA POR LO QUE EXISTE UN RIESGO DE CONTAMINACIÓN LATENTE Y SE ENCUENTRA UBICADA DENTRO DEL CASCO URBANO DEL MUNICIPIO DE TUQUERRES

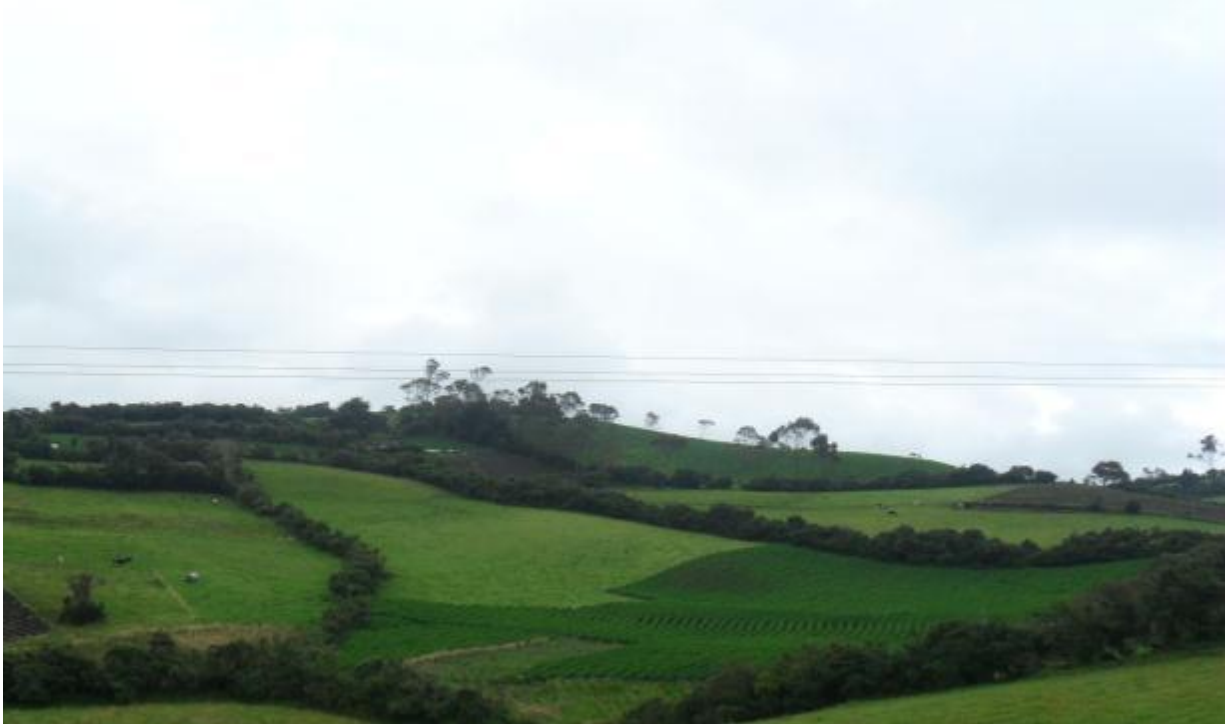
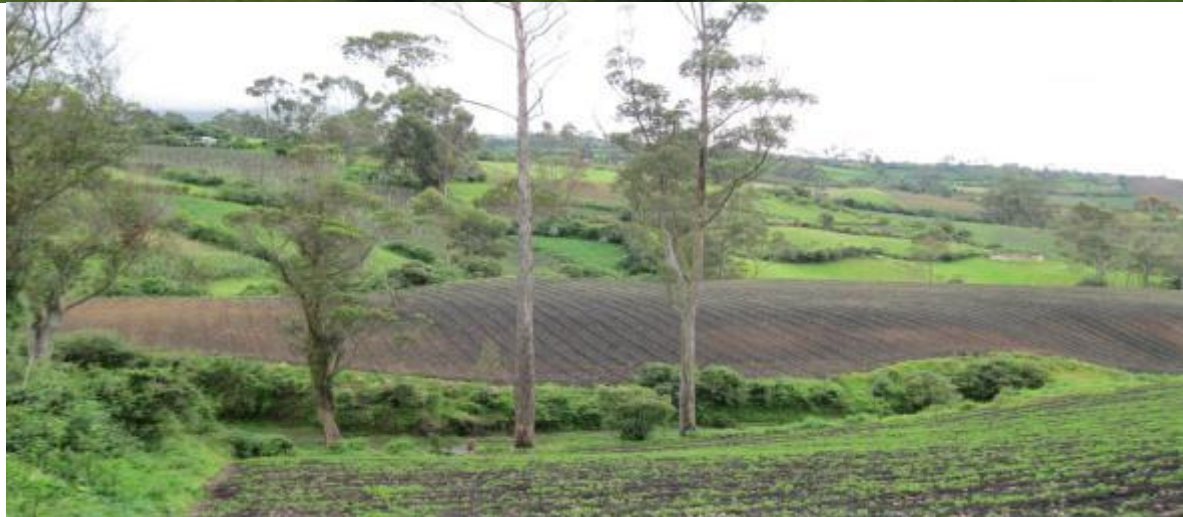
FIGURA 46. USOS DEL SUELO. QUEBRADA EL RECREO O PESCADILLO

<b>ZONA ALTA</b>		
<b>MUNICIPIO: TUQUERRES</b>	<b>CORREGIMIENTO: PESCADILLO</b>	<b>VEREDA: PESCADILLO ALTO</b>

**DESCRIPCION:** EL USO DE SUELO ASOCIADO A LA FUENTE ESTA RELACIONADO PRINCIPALMENTE A PASTOS Y CULTIVO DE PAPA, ACTIVIDADES QUE HAN DESPLAZADO LA COBERTURA VEGETAL PROPIA DE ESTA ZONA AFECTANDO EL COMPORTAMIENTO HIDRICO DE LA FUENTE EN CUANTO A CANTIDAD Y CALIDAD.

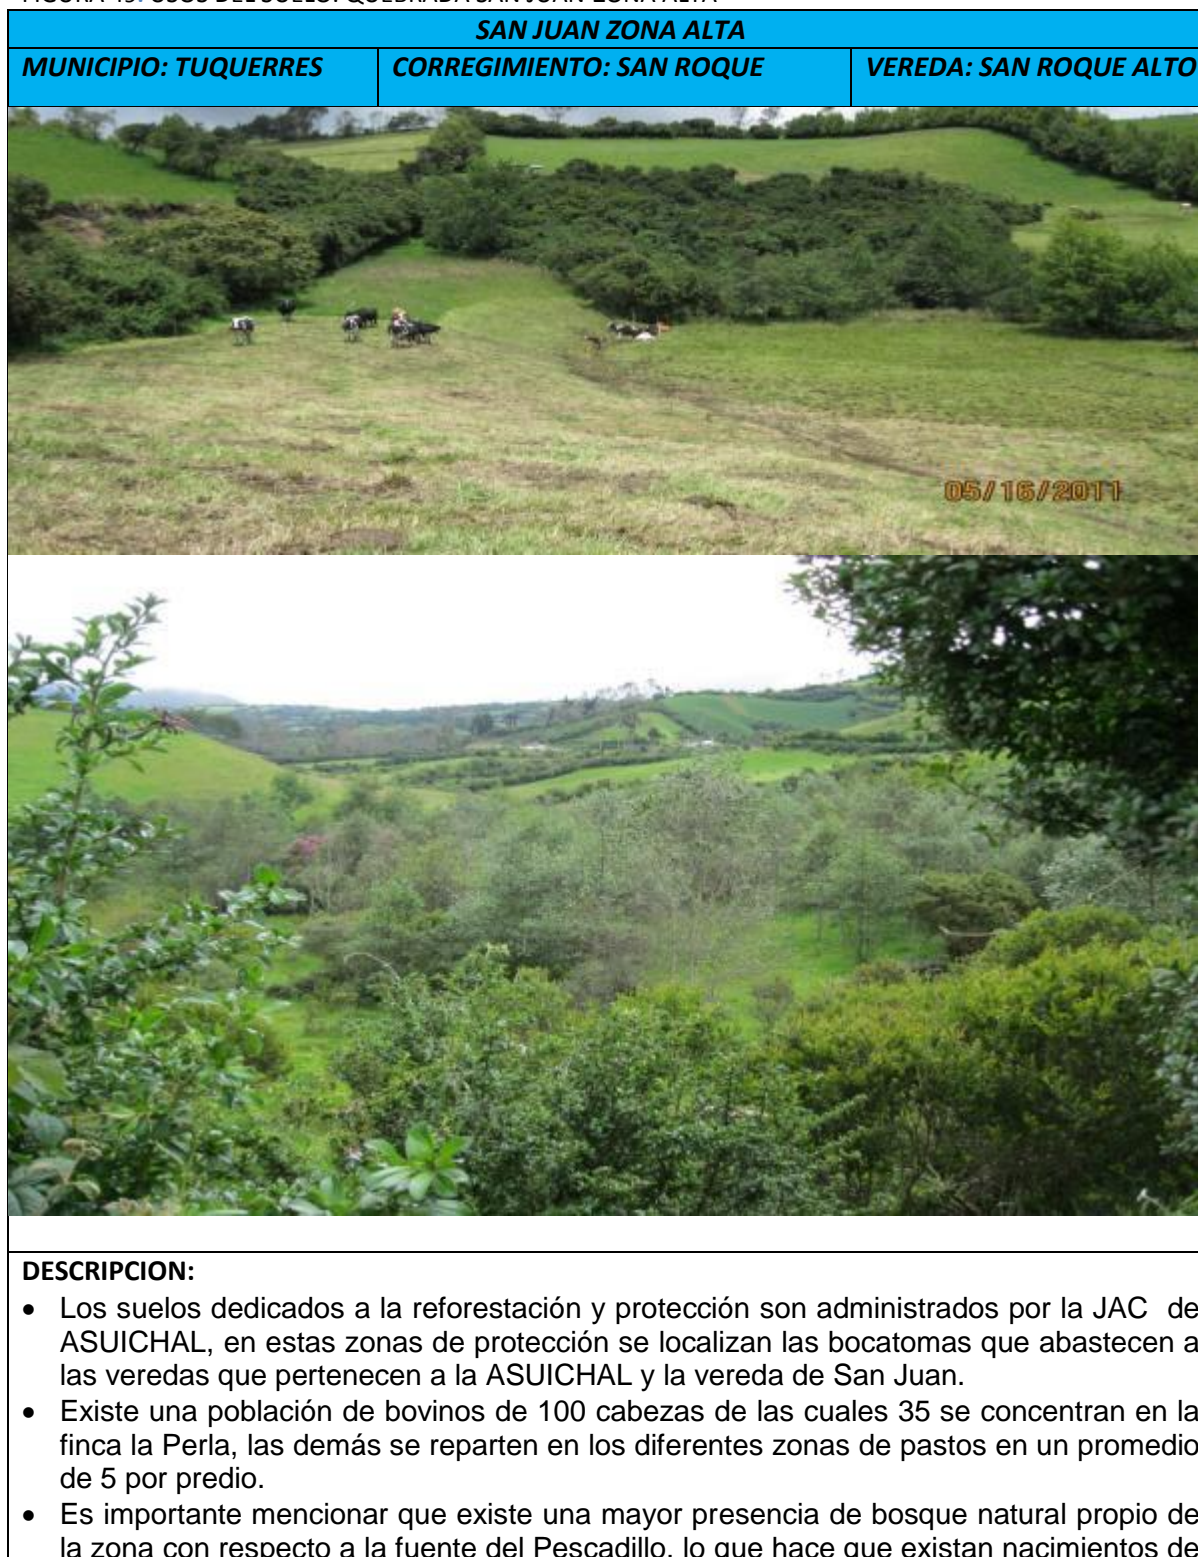
FIGURA 49. USOS DEL SUELO. QUEBRADA SAN JUAN-ZONA ALTA

agua que son aprovechados para la bebida de animales. Estos nacimientos según las personas de la zona son permanentes y no se secan en verano.

- En esta zona no se ejerce el riego por que los suelos permanecen húmedos la mayor parte del año.
- La franja protectora de la fuente existe en algunos sectores y en otros es ausente.
- El agua es clara no presenta cambios organolépticos sin embargo la influencia de los usos del suelo asociados a cultivos y pastos hace que exista contaminación asociada a estas actividades.
- Esta zona es rica en nacimientos por lo que la mayoría de los predios utilizan el agua de estos para su abastecimiento.
- Este sector es de difícil acceso, esto hace que no exista una alta presión por parte de la población, además de que la densidad poblacional es baja.
- La mayor presión se da por la ampliación de la frontera agrícola factor que determina el estado de la fuente tanto en calidad como en cantidad.

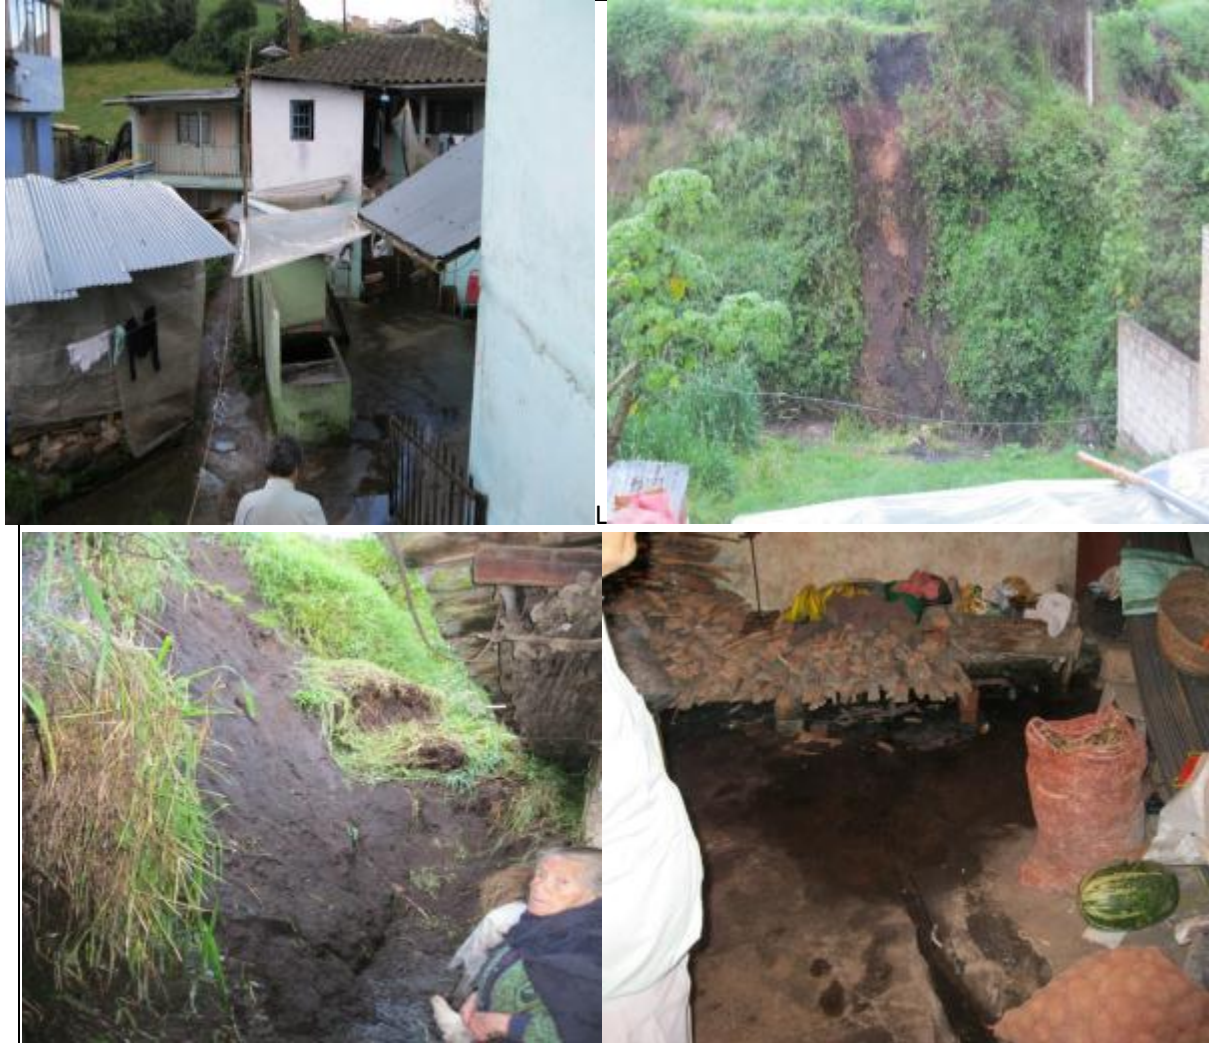
FIGURA 53. RIESGO DESLIZAMIENTO RECREO ZONA MEDIA

RIESGO DE DESLIZAMIENTO				
MUNICIPIO: TUQUERRES	CORREGIMIENTO: CASCO URBANO			SECTOR: BARRIO EL RECREO
COORDENADAS:	940174	612384	3028	MARGEN: DERECHA

El desarrollo de este barrio en el tiempo ha sido gradual eran unas pocas casas al inicio y hoy en día existen alrededor de 60 casas, la quebrada se encuentra canalizada en una distancia aproximada 50 mts, sobre la canalización se han construido viviendas esta situación repercute directamente sobre la disponibilidad del recurso hídrico, además no existe una franja protectora y esto ocasiona pérdida de suelo por la remoción en masa que se da sobre los terrenos aledaños a la fuente.

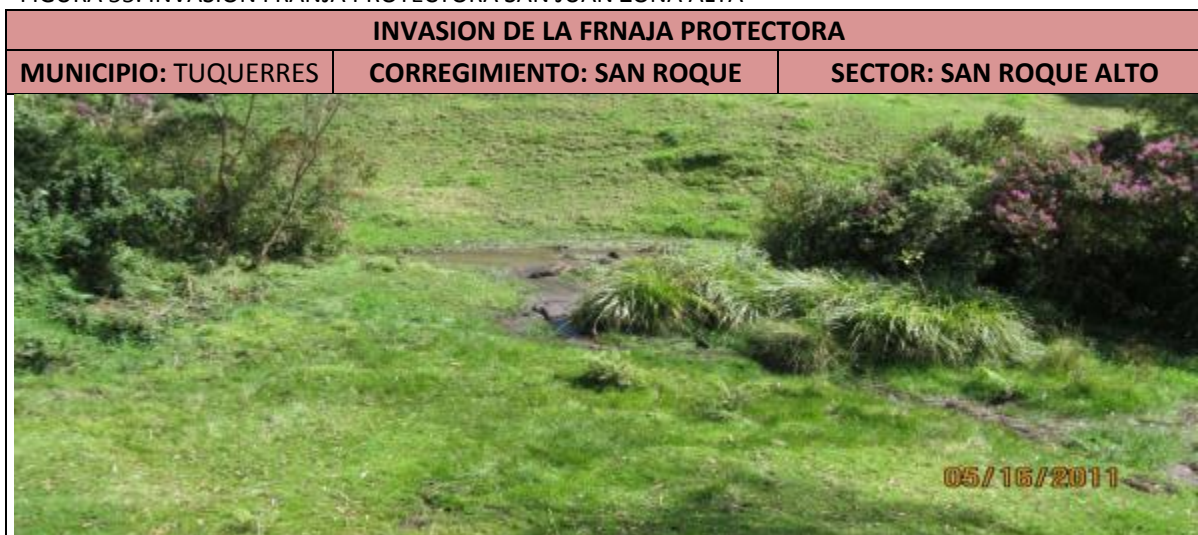
FIGURA 55. INVASION FRANJA PROTECTORA SAN JUAN ZONA ALTA

En esta zona en diferentes predios no existe una franja protectora que permita conservar unas características ambientales adecuadas ocasionando un riesgo en la disponibilidad del recurso en el tiempo.

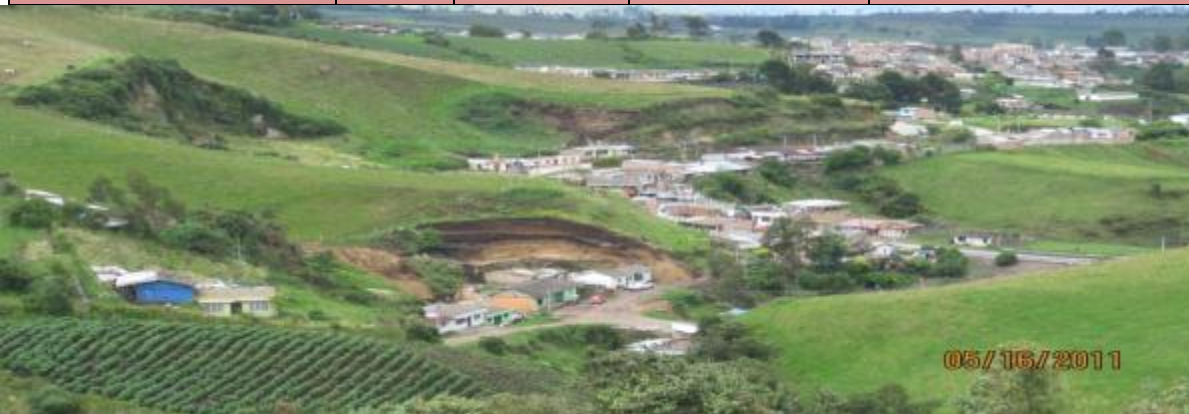
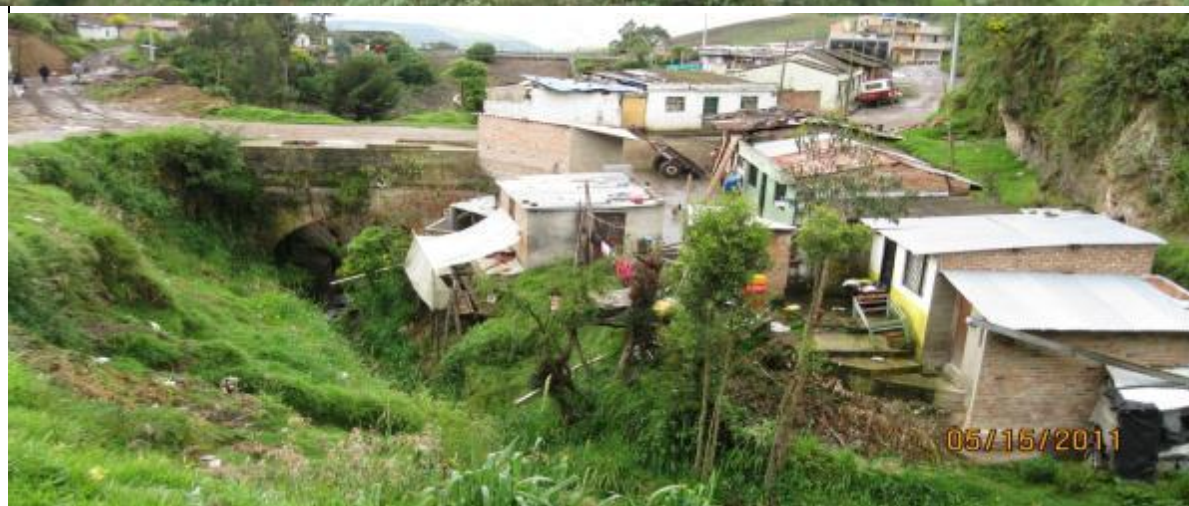
FIGURA 56. RIESGO CONTAMINACION Y DESLIZAMIENTO SAN JUANZONA MEDIA Y BAJA

RIESGO CONTAMINACION Y DESLIZAMIENTO				
MUNICIPIO: TUQUERRES	BARRIO: EL CARMEN			SECTOR: CASCO URBANO
COORDENADAS:	938635	611970	3053	MARGEN: DERECHA

El principal factor de riesgo en esta zona es la presencia del barrio El Carmen, este barrio está ubicado sobre las márgenes de la quebrada San Juan, como se puede observar existe una invasión de la franja protectora y el desarrollo urbano se ha venido dando si ningún control por parte de la administración municipal, es necesario que se tomen decisiones de tipo técnico y administrativo que permitan tomar decisiones que apunten a mejorar las condiciones ambientales y sanitarias de esta zona ya que su influencia sobre la fuente es negativa desde el punto de vista de disponibilidad del recurso como de la calidad del mismo.

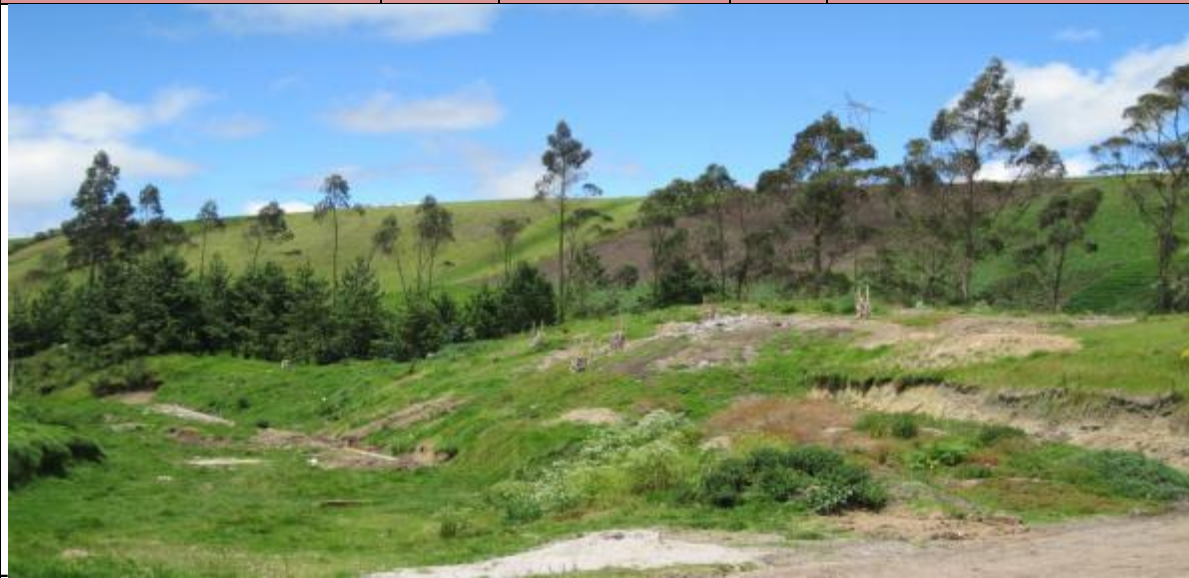
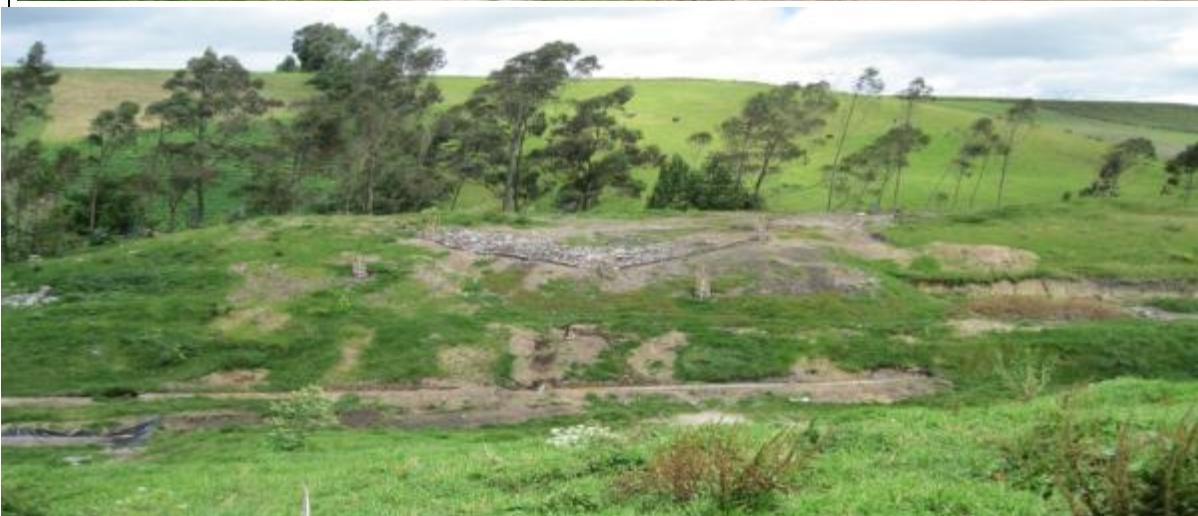
FIGURA 57. RIESGO CONTAMINACIÓN SAN JUA ZONA MEDIA Y BAJA

RIESGO DE CONTAMINACION					
MUNICIPIO: TUQUERRES	BARRIO: CRISTO REY		SECTOR: CASCO URBANO		
COORDENADAS:	938635	611970	3053	MARGEN: DERECHA	E
				IZQUIERDA

La presencia del relleno sanitario presenta un riesgo alto de contaminación y deterioro de la quebrada San Juan, este relleno esta en plan de cierre de ahí que la Corporación debe llevar a cabo un estricto control sobre el cumplimiento de los requerimientos para que se controle al máximo el vertimiento de lixiviados hacia la fuente.

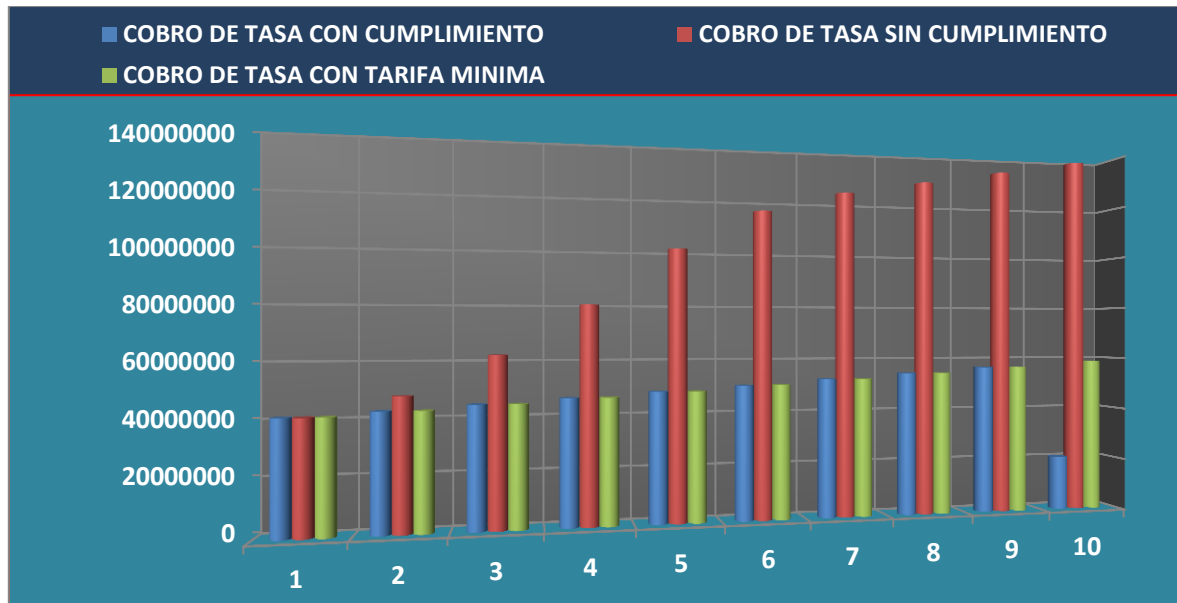
GRAFICA 67. COMPORTAMIENTO TASA RETRIBUTIVA

El comportamiento de la tasa refleja como es el incremento en el monto de no tomar acciones que conduzcan a reducir las cargas contaminantes sobre el recurso hídrico. El usuario objeto de cobro debe considerar la conveniencia de proyectar o no una meta descontaminación, los costos que una decisión de este tipo conlleva.
