CONTROL DE LA REVISIÓN

5.	CARACTERIZACIÓN SOCIOAMBIENTAL DEL ÁREA DE INFLUENCIA.....	16
5.1	ÁREA DE INFLUENCIA SOCIOAMBIENTAL.....	17
5.2	MEDIO FÍSICO	21
5.2.1	Geología	21
5.2.2	Geomorfología	38
5.2.3	Pendiente.....	43
5.2.4	Suelos	46
5.2.5	Uso Actual del Suelo	54
5.2.6	Uso Potencial del Suelo	59
5.2.7	Conflicto Uso del Suelo	63
5.2.8	Paisaje Fisiográfico.....	64
5.2.9	Paisaje Escénico	66
5.2.10.	Hidrología	68
5.2.11.	Clima.....	88
5.3.	MEDIO BIÓTICO.....	104
5.3.1.	Biomás	104
5.3.2.	Zonificación Climática.....	106
5.3.3.	Coberturas	107
5.3.4.	Áreas de Interés Ecológico.....	121
5.3.5.	FLORA.....	125
5.3.6.	Fauna.....	143
5.4.	MEDIO SOCIOECONÓMICO	188
5.4.1.	PARTICIPACIÓN Y SOCIALIZACIÓN CON LAS COMUNIDADES.....	197
5.4.2.	COMPONENTE SERVICIOS PÚBLICOS Y SOCIALES	231
5.4.3	COMPONENTE ECONÓMICO.....	260
5.4.4.	ASPECTOS CULTURALES.....	271

Figura 5- 1 Localización Unidad Funcional 5 El Cable (K98+071) y San Juan de Villalobos (K66+400)

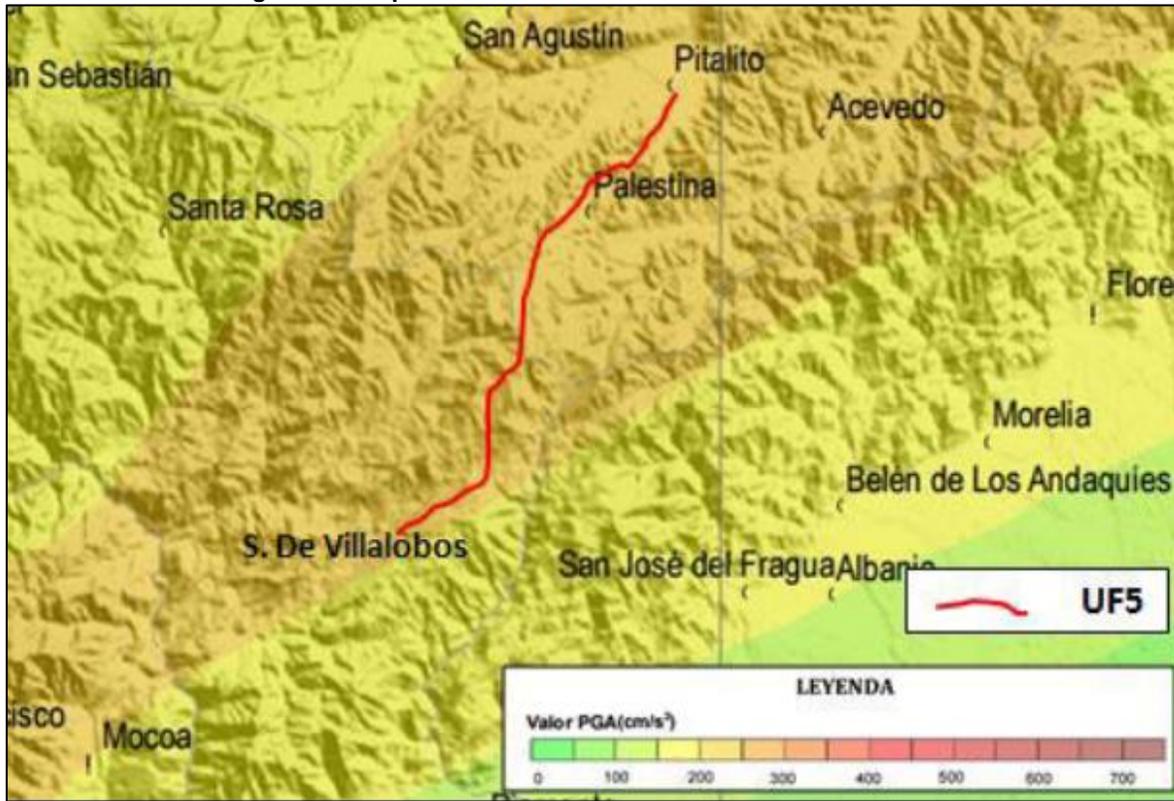
Figura 5- 7 Mapa de amenaza Sísmica de Colombia -Sector UF5

Este mapa nacional de amenaza sísmica integra los avances en el conocimiento de la tectónica regional, de la actividad de las estructuras sismogénicas en nuestro territorio, y de los efectos de la atenuación en la transmisión de ondas sísmicas. Estos conocimientos provienen de las nuevas fuentes locales de información instrumental, de los estudios de las manifestaciones en el terreno de grandes eventos, de la información más completa de los efectos de sismos históricos y de la disponibilidad de bases de datos globales estandarizadas y, en general, de los avances en el conocimiento en el tema de la amenaza sísmica. Para la delimitación y caracterización de la actividad de las fuentes potenciales se compiló un mapa de deformaciones cuaternarias, se integró un catálogo sismológico histórico e instrumental y se adelantó un estudio detallado de los sismos históricos más destructivos en la historia del país. La actividad de las fuentes se caracterizó según un modelo de Gutenberg-Richter truncado. El modelo de atenuación de la energía sísmica adoptado

A partir de la información determinada por la Red Sismológica Nacional de Colombia, el área de estudio se encuentra en una zona de amenaza sísmica media-Alta a Alta, determinada a partir de la actividad de los principales sistemas de fallas adyacentes, ligadas a la evolución de las cordilleras.

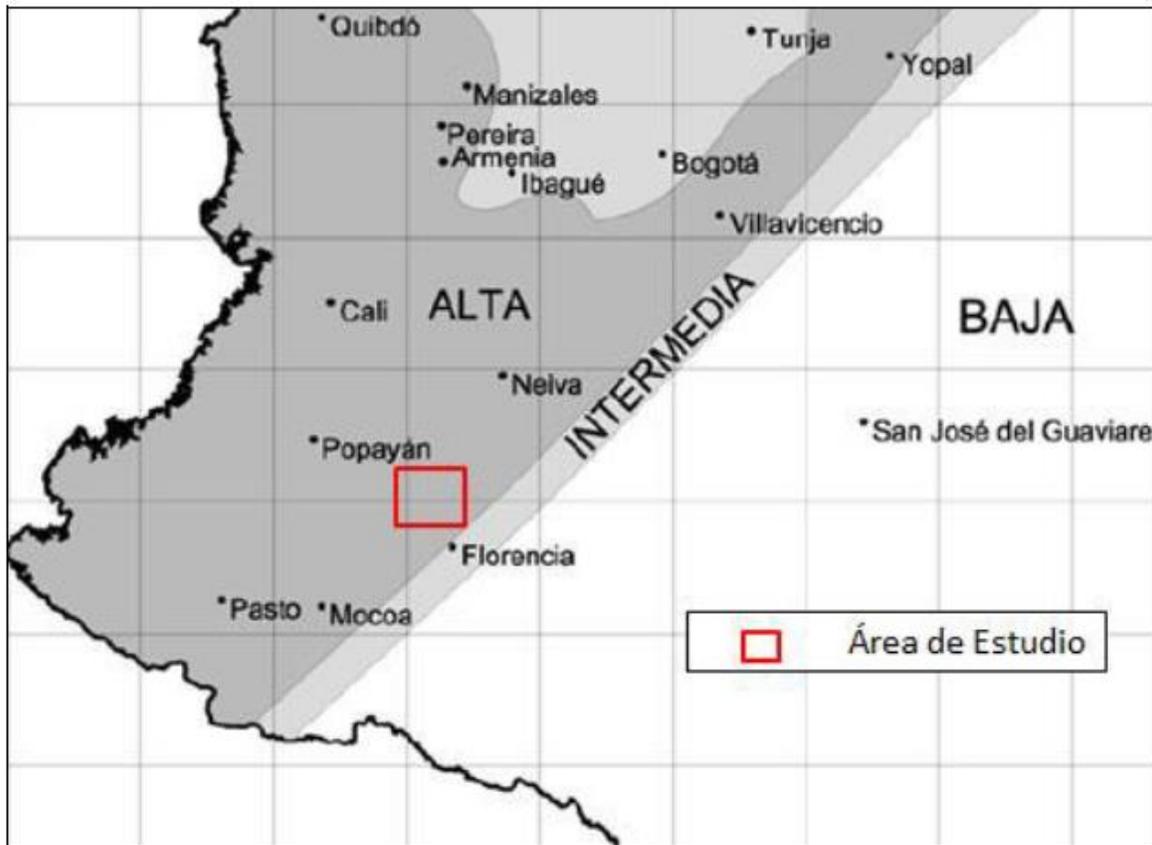
Figura 5- 8 Zonas de amenaza Sísmica aplicable a edificaciones para la NSR-10 en Función de Aa y Av

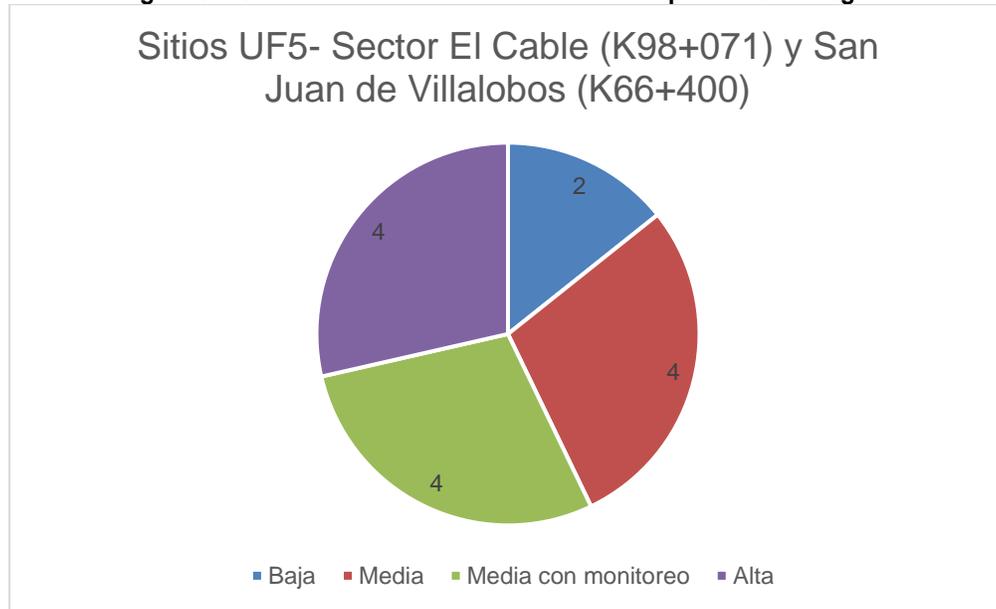
Figura 5- 10 Distribución de sitios inestables respecto a su categoría

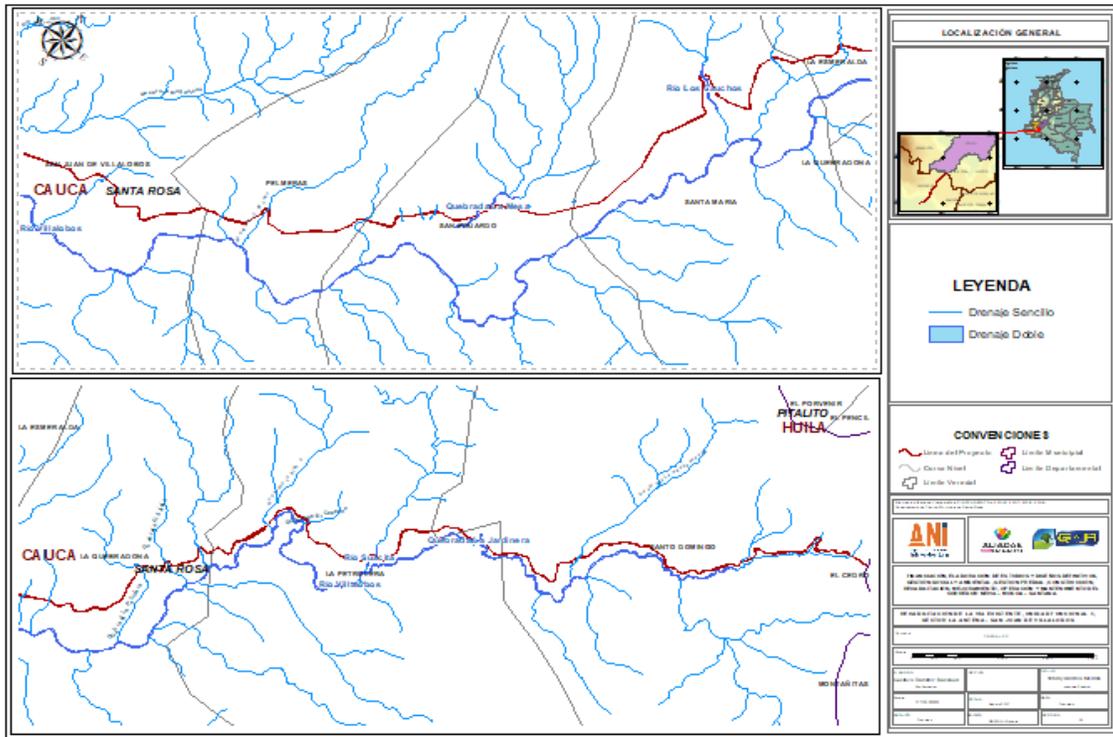
Figura 5- 24 Drenajes en la UF 5

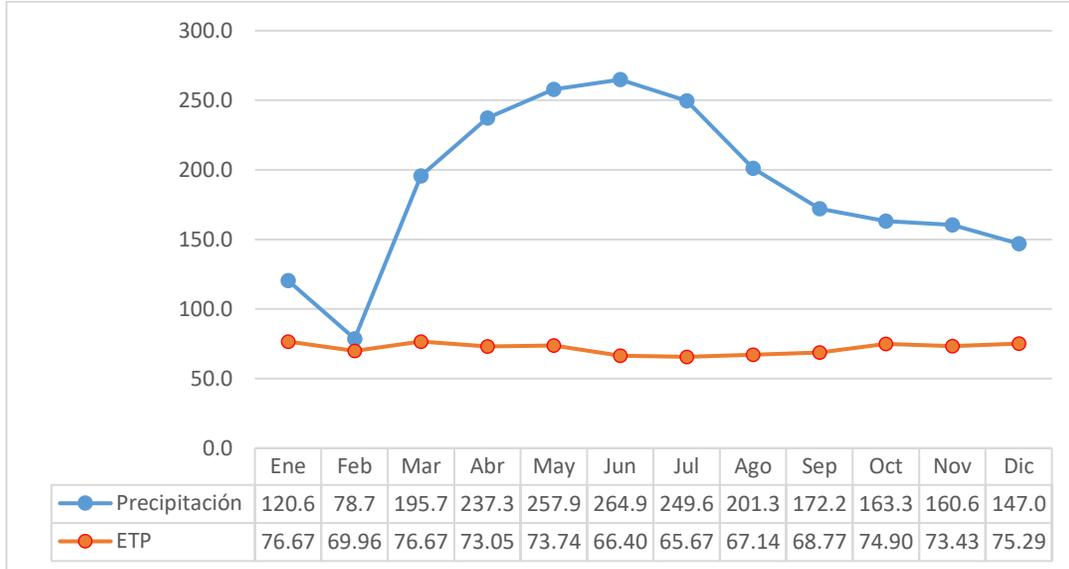
Figura 5- 35 Balance hídrico UF 5

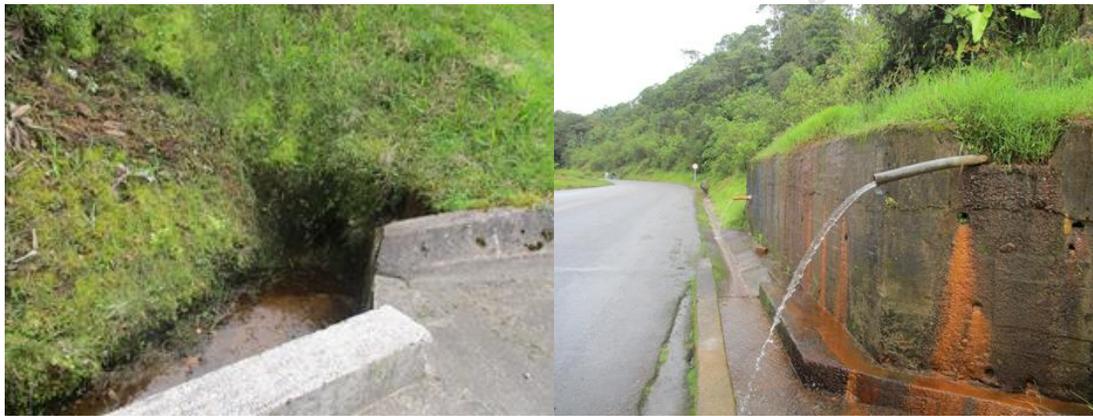
Figura 5- 100 Canales de agua de escorrentía y drenaje agua de escorrentía.

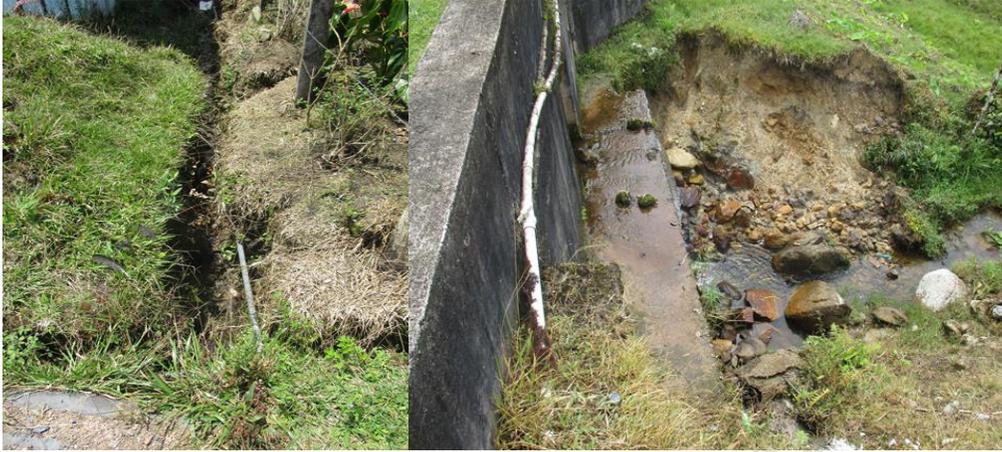
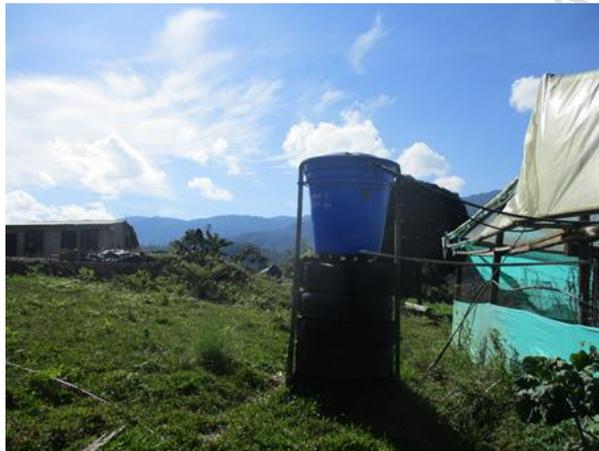
Figura 5- 101 Sistema de acueducto veredal

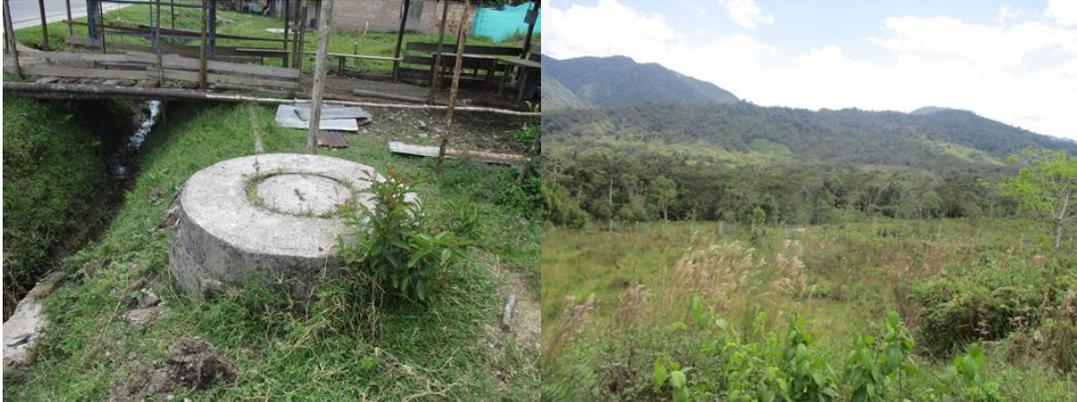
Figura 5- 102 Alcantarillado de San Juan de Villalobos. Alcantarilla y área de la PTAR

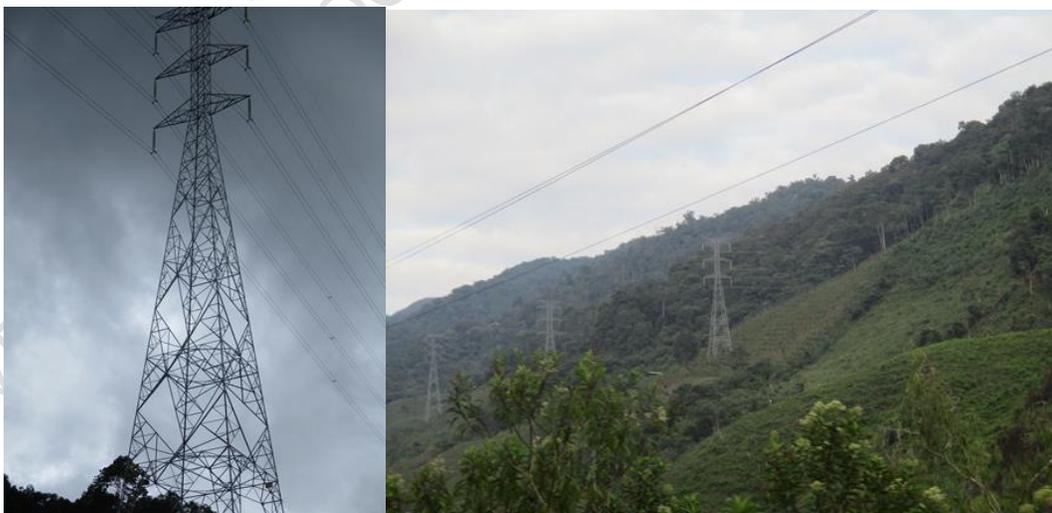
Figura 5- 103 Red Interconexión Eléctrica con Ecuador
