**Denominación del Bien:**

Castillo de los Murones

**Código:**

C-001

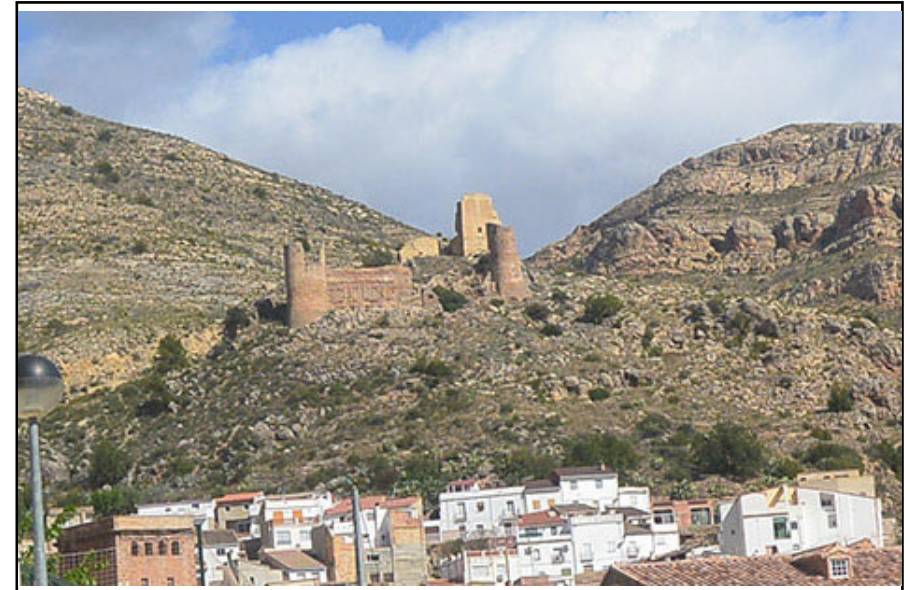
Vista desde el sur donde se aprecia la relación con el núcleo urbano

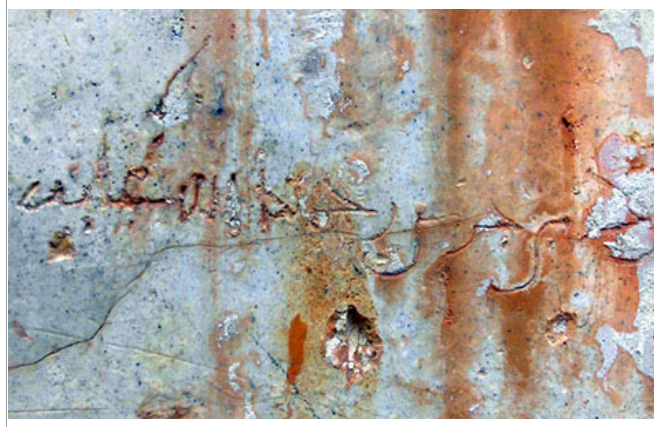
Graffiti en escritura árabe

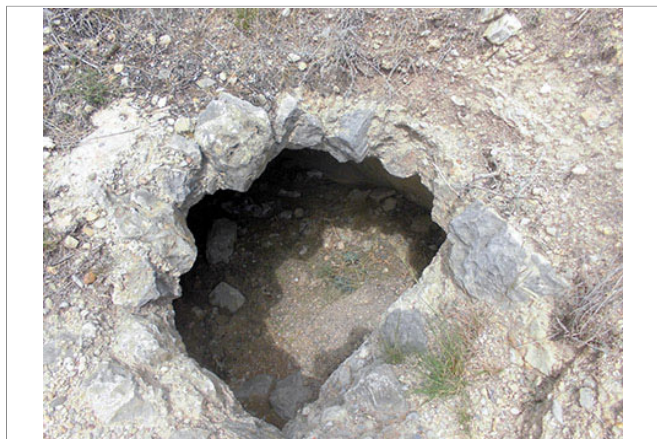
- *El aljibe*. Es una de las construcciones mejor conservadas del castillo, formada por una cámara cubierta con bóveda de cañón. Tiene unas dimensiones de 8 m de longitud por 2,66 m de ancho. Se encuentra parcialmente colmatada, siendo visible una altura de 2,50 m

Hueco por el que se puede acceder al aljibe

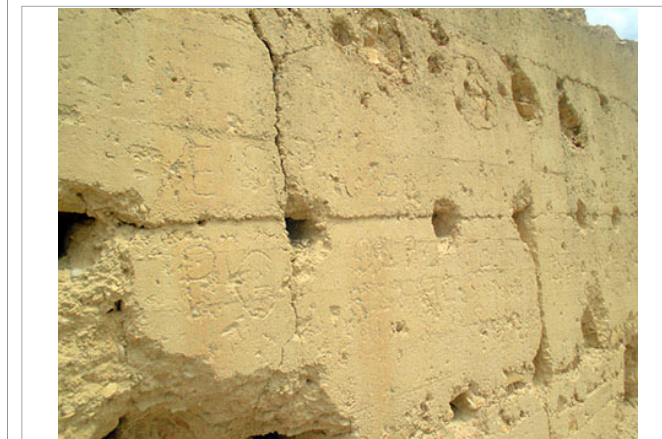
- *Torre islámica*. S. XII. Ocupa el punto más alto del cerro con una planta casi cuadrangular de 7,80 m de lado y una altura conservada máxima de 10,39 m. Se construyó en la técnica de la tapia de calicanto, recurriendo a una tierra arenosa muy característica por su coloración amarillenta, que contrasta con las otras construcciones del conjunto. Del mismo periodo y conjunto son los muros se le adosan y que formarían un recinto cercado a modo de albacara.

Lienzo de tapial calicostrado de la torre andalusí

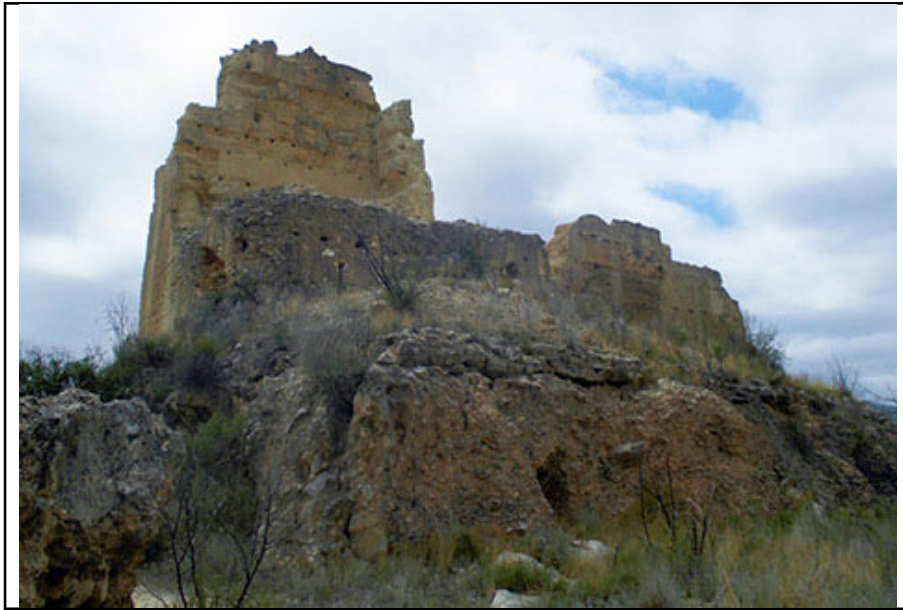
Vista desde el norte de la torre y recinto andalusí

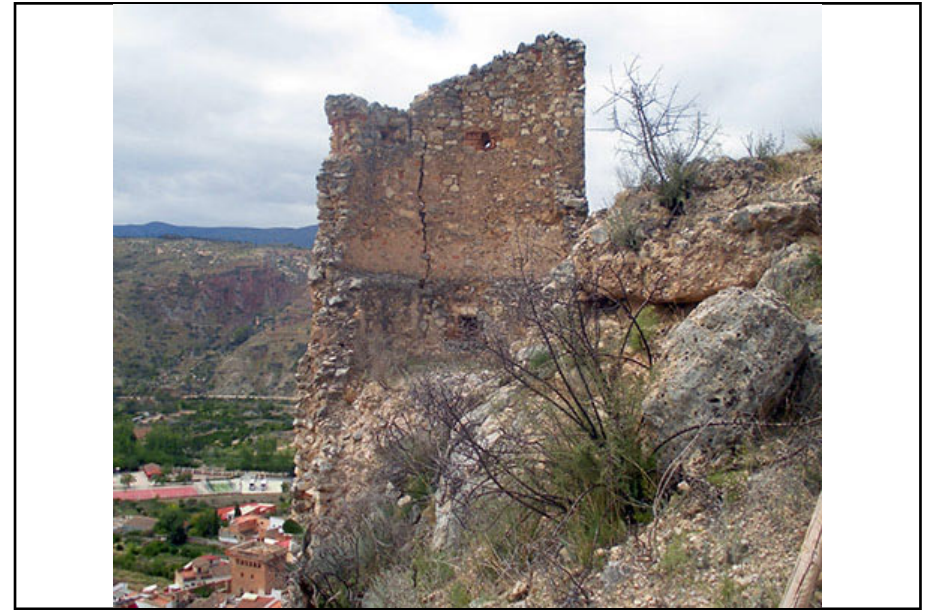
Estado de conservación preocupante. La torre oeste está colmada, ha perdido su arriostramiento superior y su coronamiento se encuentra desprotegido con pérdidas de parte de la fábrica y grietas. La torre este se encuentra desconectada de la muralla, siendo la que presenta peor estado de conservación, al haber perdido la verticalidad. El lienzo de muralla presenta importantes grietas, pérdida de su costra con alto riesgo de desprendimientos. El patio de armas está relleno con tierra y escombros que ejercen presión a las estructuras colindantes y problemas de humedad y crecimiento de vegetación. En el año 2011 se rehabilitó la torre andalusí.

Detalle de la torre este

1. Torre oeste: (rehabilitación) / alta /urgente
2. Torre este: (rehabilitación) /alta / urgente
3. Muralla: (rehabilitación) / alta / urgente
4. Torre andalusí y construcciones colindantes: (mantenimiento) /alta/ no urgente
5. Patio de armas: (rehabilitación) / alta / urgente
6. Aljibe: (rehabilitación) / alta / urgente
7. Camino de acceso: (acondicionamiento) / alta / urgente

Se requiere un Plan Director del conjunto. Estabilizar urgentemente elementos con riesgo de caída.

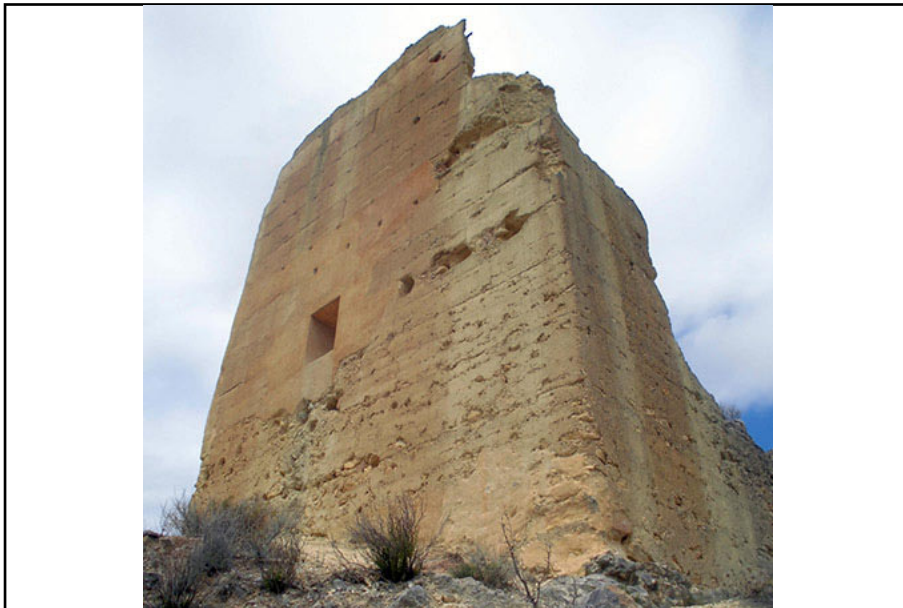
Torre andalusí

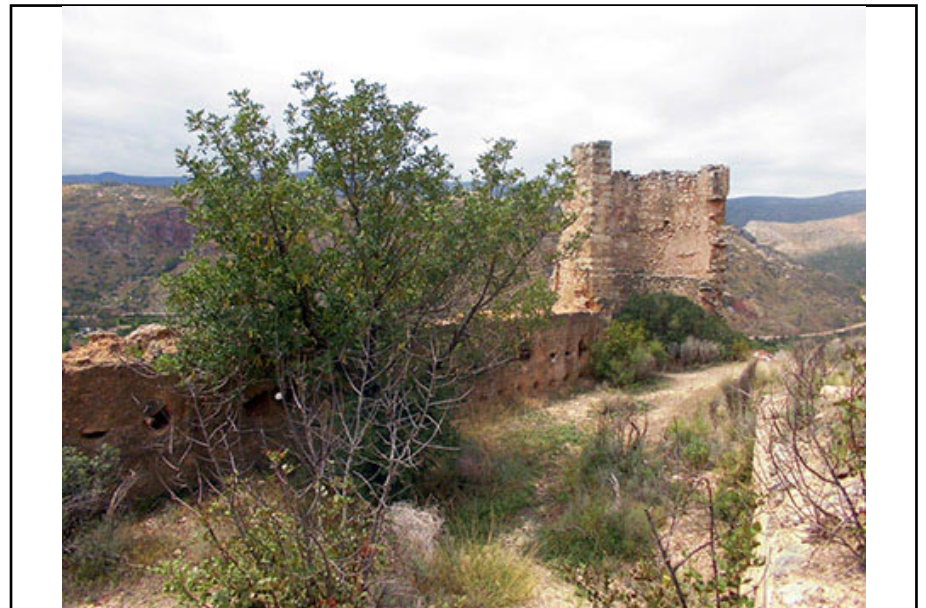
- *Patio de Armas*. Ocupa el espacio al aire libre entre las torres semicirculares y muralla y el paramento externo del muro del aljibe. En la actualidad se encuentra fuertemente relleno, por lo en este punto existe una importante potencialidad arqueológica.

Recinto del patio de armas
