Visstandsonderzoek in Poperinge: Vleterbeek, Winterbeek en Heidebeek

Zoeter Vanpoucke M. , Boets P., Dillen A., Poelman E. (2019). Visstandsonderzoek in Poperinge: Vleterbeek, Winterbeek en Heidebeek. 25 p.

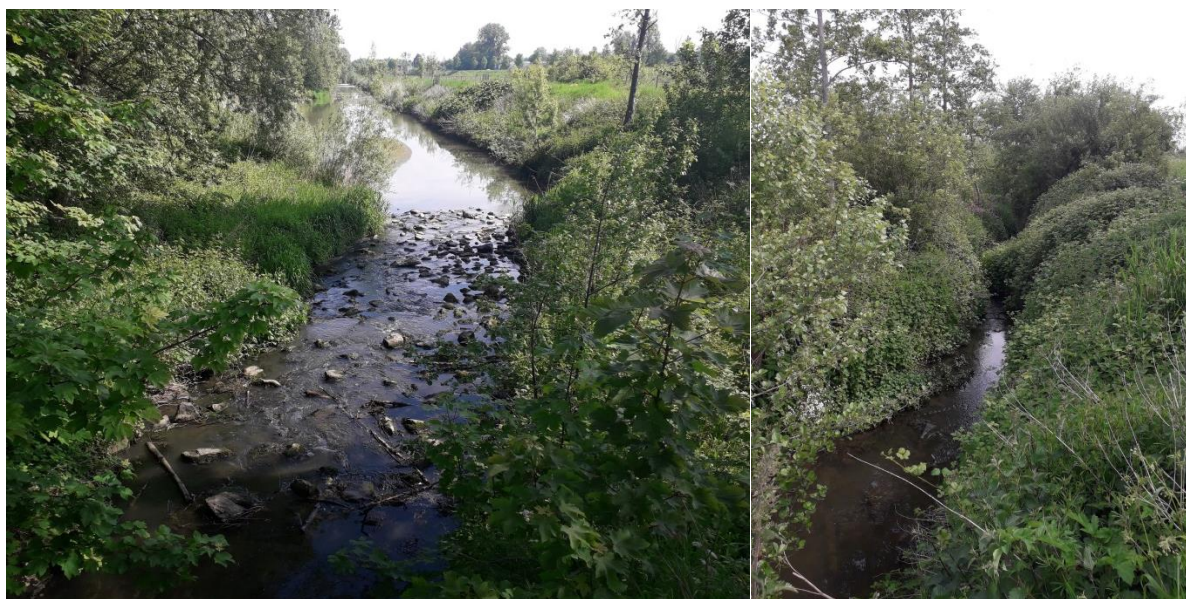
Figuur 3: LINKS: Zicht op de Vleerbeek stroomafwaarts de brug aan de Boescheepseweg, locatie 430. RECHTS: Zicht op de Vleerbeek aan locatie 437, stroomafwaarts van de gevallen boom is locatie 438.

De meest stroomafwaartse locatie, locatie 430, bevindt zich aan de kruising met de Boescheepsweg (Figuur 3). Locatie 431 bevindt zich stroomafwaarts van het migratieknelpunt aan de samenvloeiing van de Winterbeek en de Vleterbeek. Stroomopwaarts dit knelpunt werd tevens een deel van de Winterbeek afgevist: het eerste traject van 100m op locatie 432 start vanaf de monding van de Winterbeek en wordt onmiddellijk gevolgd door het traject tot locatie 433. Vanaf het migratieknelpunt aan de samenvloeiing van deze twee beken werd ook de Vleterbeek afgevist tot locatie 434. Circa 1km verder stroomopwaarts liggen nog vier afvislocaties op de Vleterbeek ter hoogte van de drankcentrale aan Abelestationsplein: locaties 436 tot en met 439. Locatie 439 ligt stroomopwaarts van waar waterloop WY.11.14 uitmondt in de Vleterbeek en situeert zich tot aan een betondrempel in de beek. Van daaraf start het volgende traject tot locatie 438 waar een omgevallen boom de waterloop deels versperde (Figuur 3). Locatie 437 is waar de Vleterbeek een landweg kruist met een knelpunt onder het brugje en locatie 436 is stroomopwaarts hiervan. Ruim een kilometer verder stroomopwaarts van locatie 436 bevindt zich de meest stroomopwaartse locatie, nummer 435, aan de kruising met de Abelestationsstraat. De afvissing daar gebeurde tot aan de Franse grens waar de riolering van Abele uitmondt in de beek.

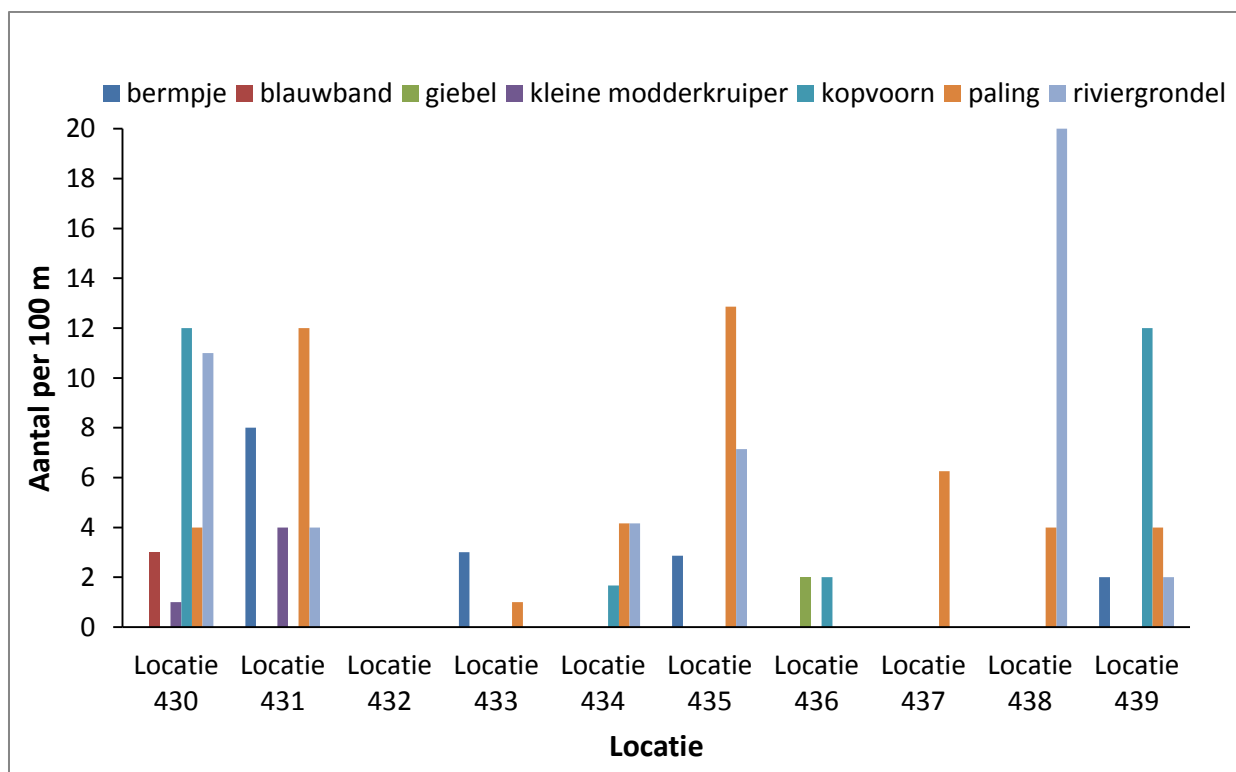
In totaal werden 7 soorten vis gevangen in de Vleterbeek waarvan slechts twee, paling en biermpje, ook in de Winterbeek voorkwamen (Tabel 7, Tabel 8 en Figuur 4). Op locatie 430 werd met 31 individuen behorende tot 5 soorten de grootste soortenrijkdom vastgesteld. De hoogste biomassa werd gevangen op locatie 434. Twaalf individuen behorende tot 3 soorten wogen daar samen maar liefst 1829g. Een totaal gewicht dat voornamelijk bepaald werd door de aanwezigheid van één grote kopvoorn. Als men kijkt naar de algemene soortensamenstelling (Figuur 5), komen paling en riviergrondel het vaakst voor. Enkel op locaties 432 en 436 komen deze soorten niet voor. Op locatie 432 werd op het traject van 100m zelfs geen enkele vis aangetroffen, op locatie 437 werd enkel paling aangetroffen en locaties 433, 436 en 438 werden telkens twee soorten aangetroffen. Waar de Vleterbeek Vlaanderen binnenstroomt aan locatie 435 werden paling, biermpje en riviergrondel aangetroffen. Kopvoorn werd in vier trajecten aangetroffen in de Vleterbeek en was op locaties 430 en 439 de vaakst voorkomende soort. In de Winterbeek werd deze soort niet aangetroffen.

Figuur 4: Effectieve vangst per soort per locatie, uitgedrukt in CPUE (Catch Per Unit Effort); namelijk in aantal per 100 meter.

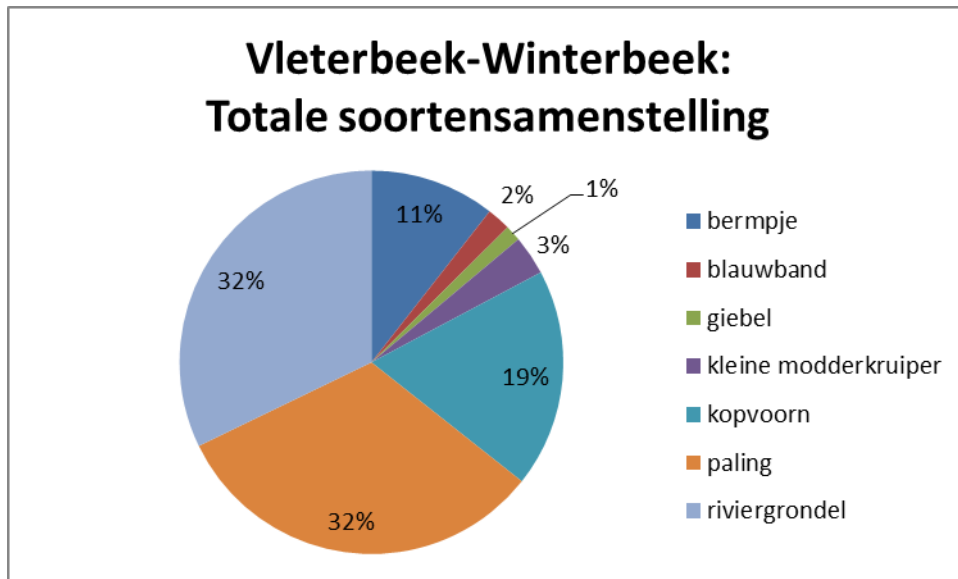
Figuur 5: Soortensamenstelling van de totale vangst in de Vleterbeek en Winterbeek, uitgedrukt in procentueel aantal per 100m.

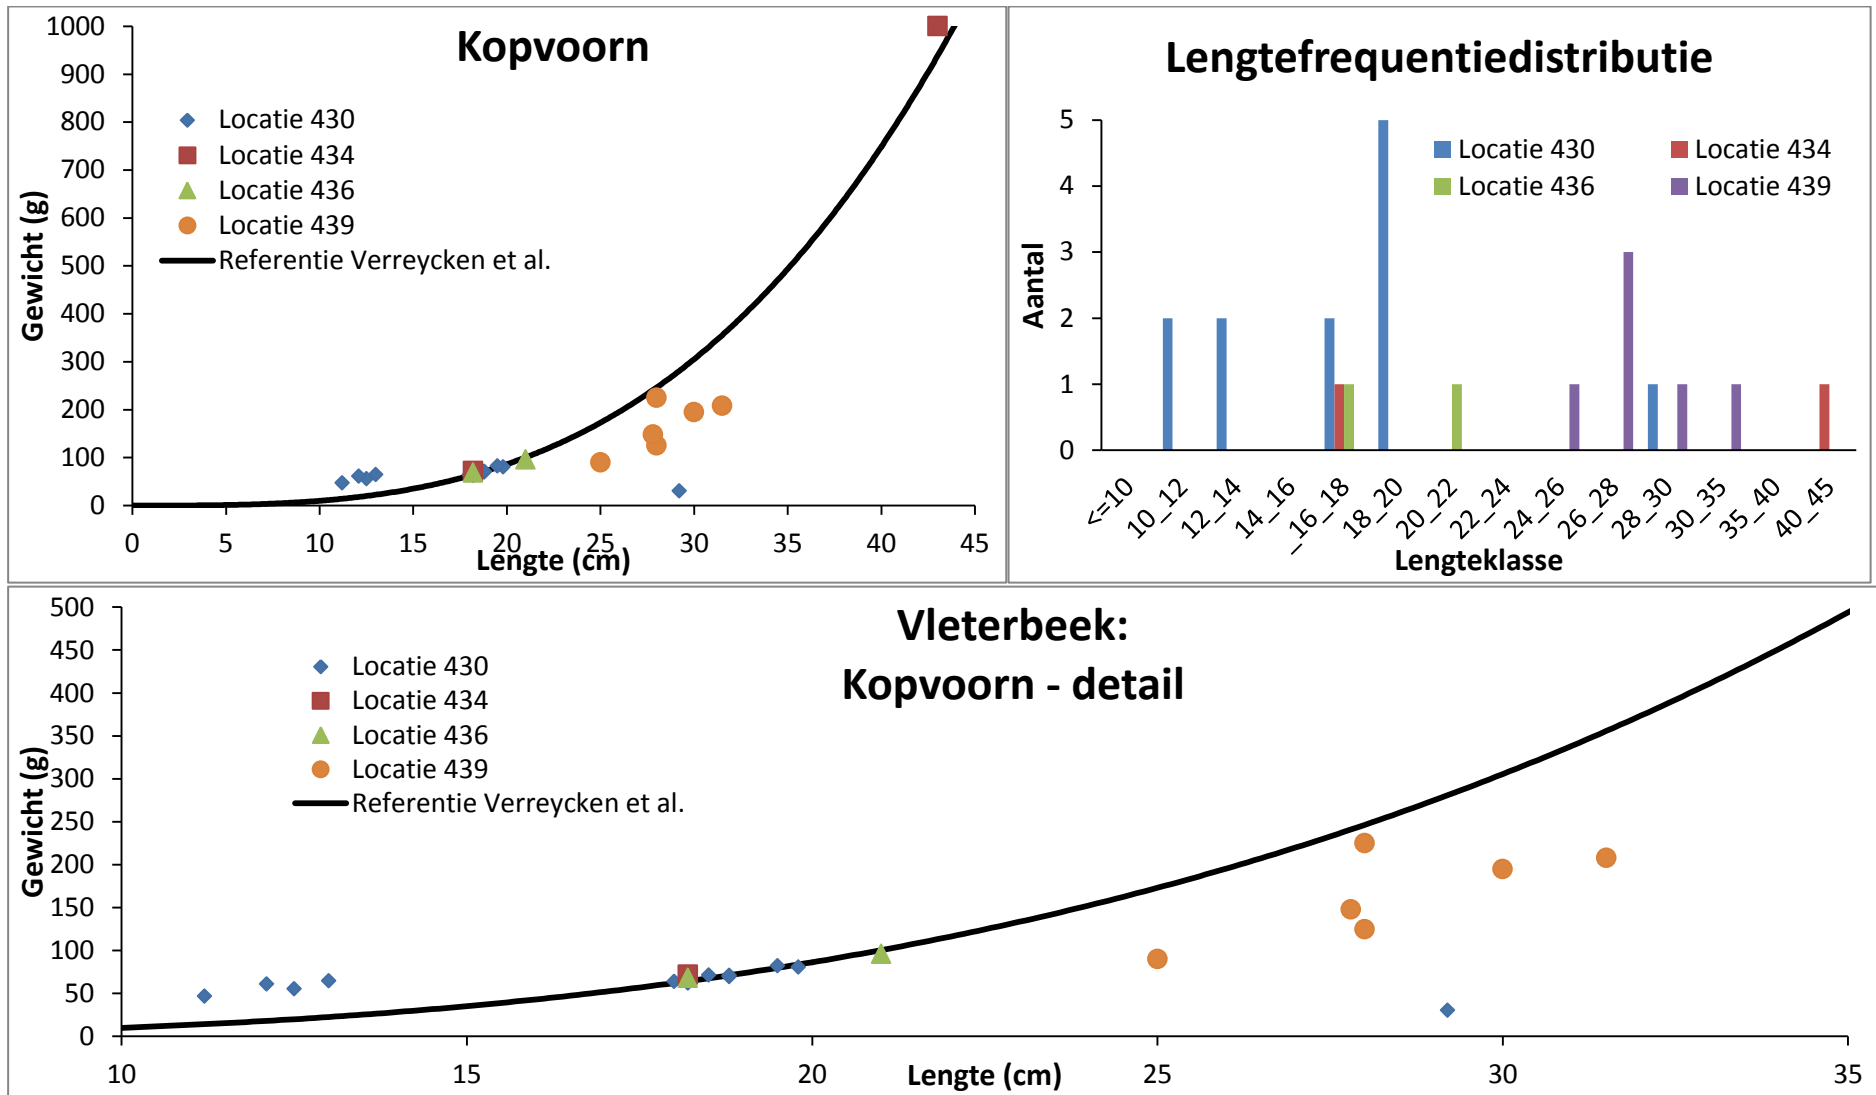
Van kopvoorn werd de lengte-gewicht verhouding bepaald en vergeleken met de standaard regressielijn (bepaald op basis van Verreycken et al., 2011) (Figuur 6). Hierbij valt op dat de individuen gevangen op locatie 439 aan de magere kant zijn. Dit kan wijzen op een verlaagde fitness. Op de andere locaties waar kopvoorn werd aangetroffen, ligt de lengte-gewicht verhouding van deze soort grotendeels op de regressielijn wat overeenstemt met een normale groei.

Ook werd van deze soort een lengte-frequentiedistributie (Figuur 6) bepaald die duidelijk maakt dat zowel juveniele als oudere exemplaren gevangen werden, wat wijst op natuurlijke voortplanting van kopvoorn in het onderzochte gebied.

Figuur 6: Alle grafieken gaan over kopvoorn gevangen in de Vleterbeek. LINKSBOVEN: Lengte-gewicht verhouding. De zwarte lijn in de grafiek geeft de standaardregressielijn weer ter vergelijking. De omkaderde sectie is daaronder in detail te zien. (Regressielijn op basis van Verreycken et al. (2011).) ONDER: Detail van de lengte-gewicht verhouding. De zwarte lijn in de grafiek geeft de standaardregressielijn weer ter vergelijking. (Regressielijn op basis van Verreycken et al. (2011).) RECHTSBOVEN: Lengte-frequentiedistributie die duidt op reproductie.

De aanwezigheid van zowel juveniele als adulte kopvoorn in het gebied, wijst op natuurlijke voortplanting van de soort. De laatste uitzetting van kopvoorn in het kader van het soortenherstelprogramma dateert reeds van 2013. Toen werden vissen uitgezet met lengteklasse 5-10 cm. Dat nu vissen worden gevangen met lengtes die variëren van 11 tot 44cm, duidt op een succesvolle herintroductie. Of de populatie groot genoeg is om zichzelf ook de komende jaren in stand te houden zal verder onderzoek moeten uitwijzen. De gevangen individuen lijken alvast in goede conditie te verkeren, met uitzondering van de vissen gevangen op locatie 439. Deze laatste liggen onder de curve van de verwachte lengte-gewichtverhouding (Verreycken et al., 2011).

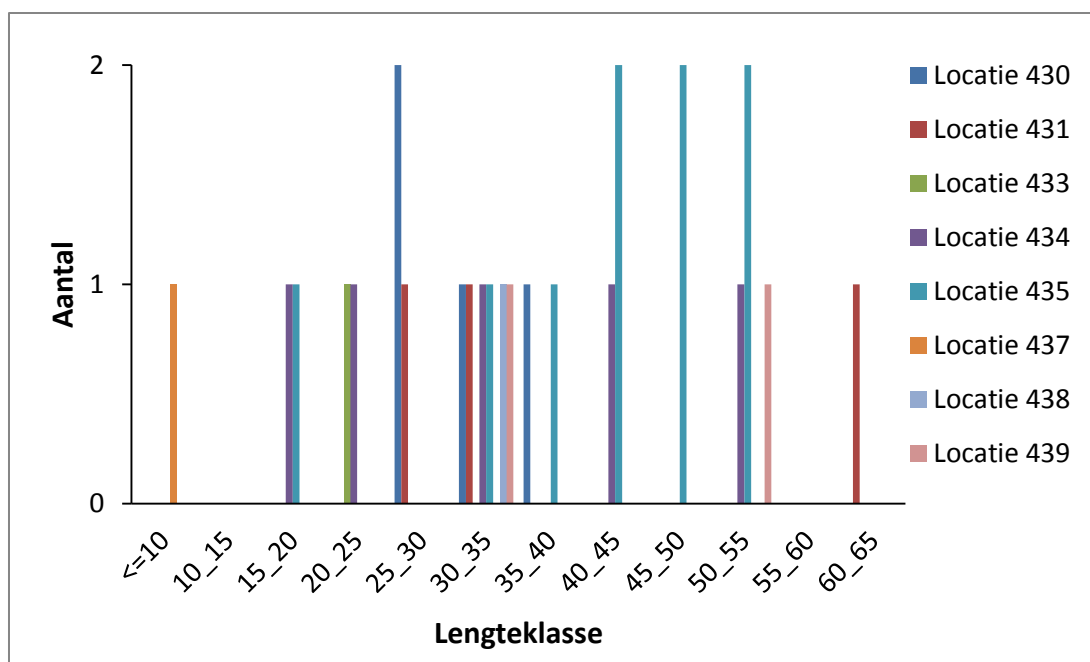
Figuur 7: Lengte-frequentiedistributie van palingen gevangen op de Vleterbeek en de Winterbeek. De aanwezigheid van enkele jongere individuen wijst erop dat optrek vanuit de IJzer in zekere mate mogelijk is.

Dat zowel juveniele als adulte paling gevangen werd toont aan dat optrek vanuit zee, en dus vanuit de IJzer, in zekere mate mogelijk is ondanks de waargenomen knelpunten. Het is echter vrijwel zeker dat er veel meer paling de Vleterbeek zou kunnen koloniseren indien deze knelpunten vispasseerbaar gemaakt worden.

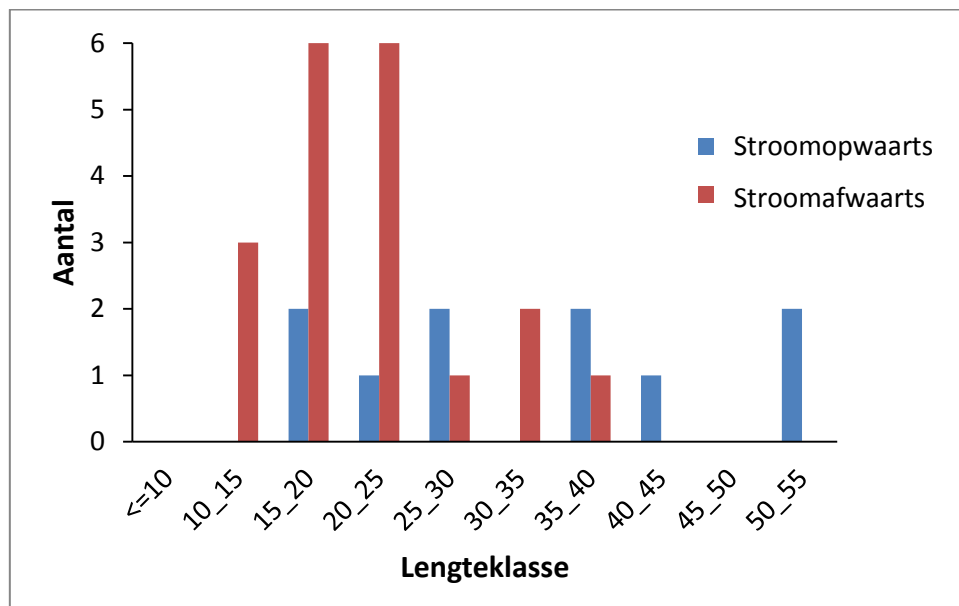
Figuur 9: Lengte-frequentiedistributie van paling op de Heidebeek.

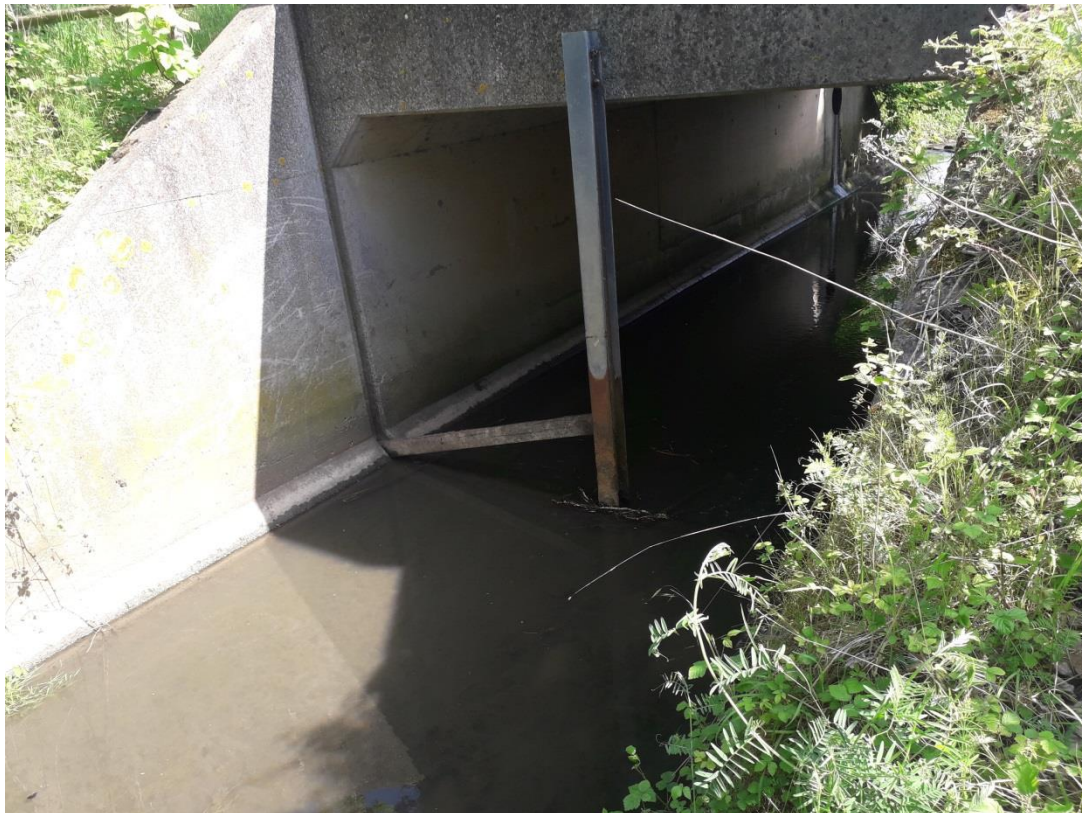
Figuur 10:Knelpunt 1, locatie 430: Balk vlak onder wateroppervlak, aan het begin van de betonplaat onder de brug. Zie ook Figuur 1 en Tabel 10 voor de precieze locatie.

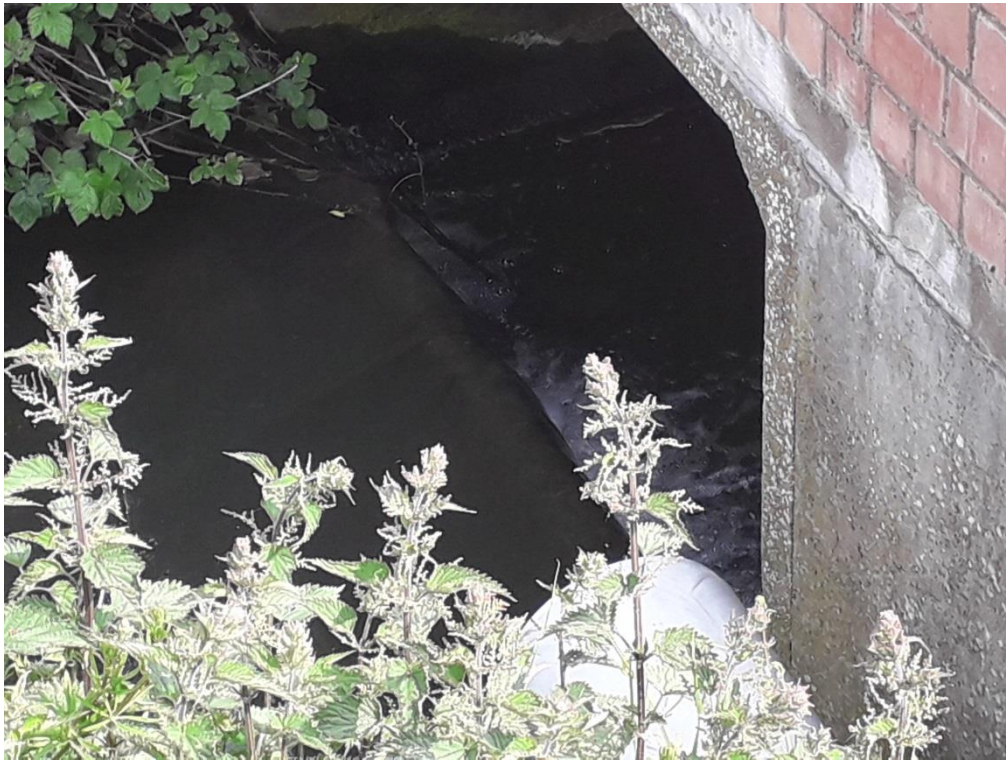
Figuur 11: Knelpunt 3: verval stroomopwaarts van locatie 436. Zie ook Figuur 1 en Tabel 10 voor de precieze locatie.

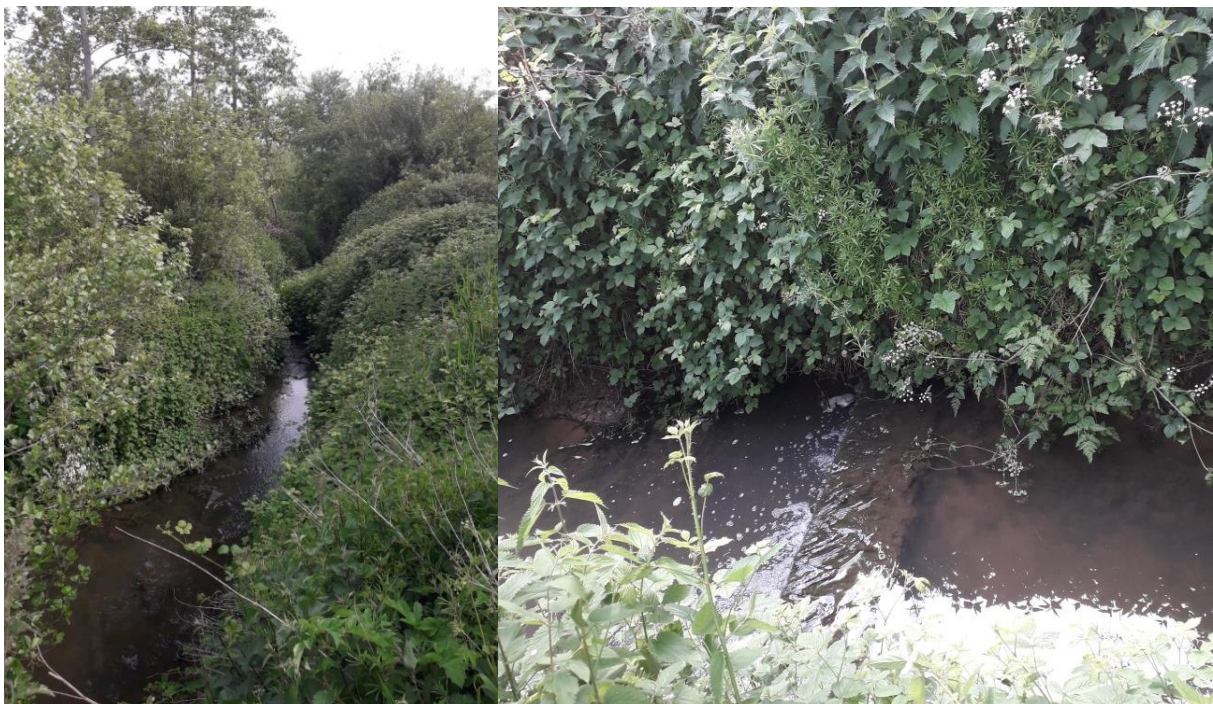
Figuur 12: LINKS: Knelpunt 5: omgevallen boom tussen locatie 437 en 438, die na jaren een knelpunt begint te vormen. RECHTS: Knelpunt 6: drempel uit steen/beton die een migratieknelpunt vormt tussen locatie 438 en 439. Zie ook Figuur 1 en Tabel 10 voor de precieze locaties.

Hoewel de aanwezigheid van dood hout in de waterloop doorgaans positief is voor vissen en macro-invertebraten, lijkt de omgevallen boom bij knelpunt 5, op termijn toch een knelpunt te kunnen vormen. Op dit moment lijkt het punt nog passeerbaar, maar het is aangewezen hier toch oppervlakkig te ruimen.

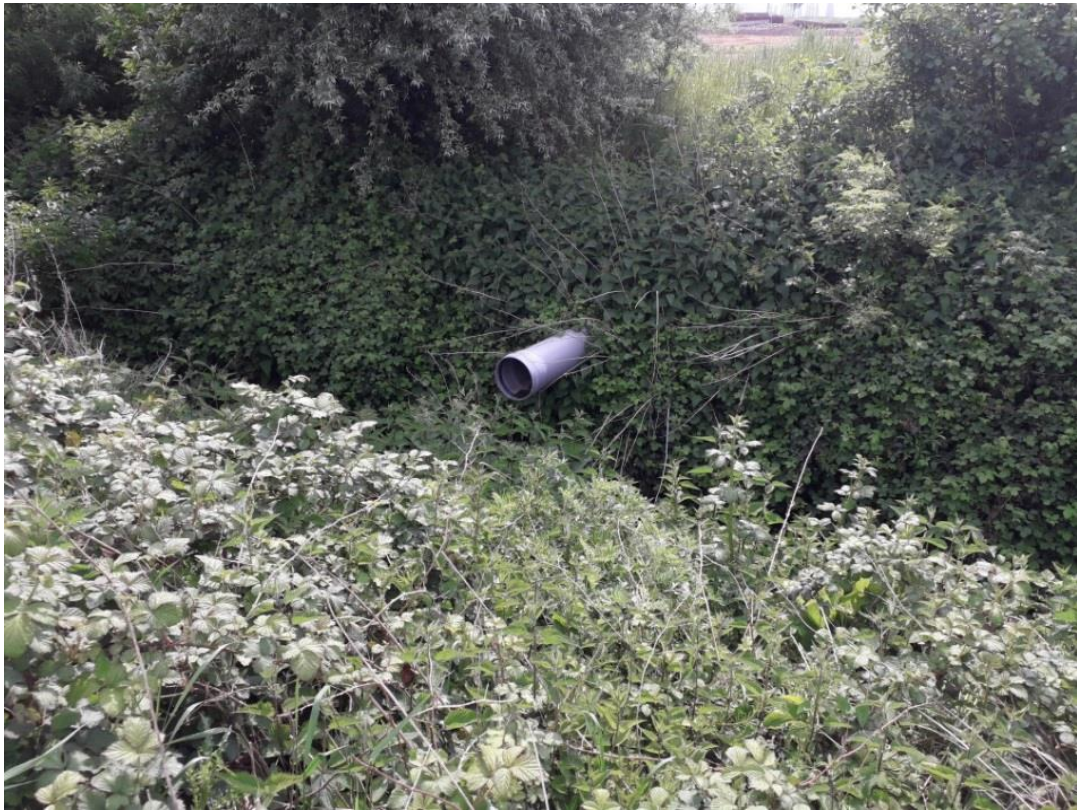
Ook werd stroomopwaarts van locatie 436 een lozingspunt waargenomen. Het was echter niet zichtbaar of het om drainagewater, hemelwaterafvoer of afvalwater ging. Indien het afvalwater betreft kan dit een extra knelpunt betekenen (Figuur 13) en vraagt dit verdere opvolging.

Figuur 13: Onbekend lozingspunt stroomopwaarts van locatie 436. Op moment van plaatsbezoek was het niet duidelijk of het al dan niet om afvalwater ging.
