**TERMO DE REFERÊNCIA PARA CONSTRUÇÃO DE 83,00 METROS DE MURO DE
CONTENÇÃO EM GABIÕES PARA A ORLA DA VILA DA TELHA –
PRIMAVERA/PA.**

VISTORIA DE OBRA DE CONTENÇÃO NA VILA DA TELHA

RELATÓRIO FOTOGRÁFICO CONTENÇÃO DE MARÉ NA VILA DA TELHA

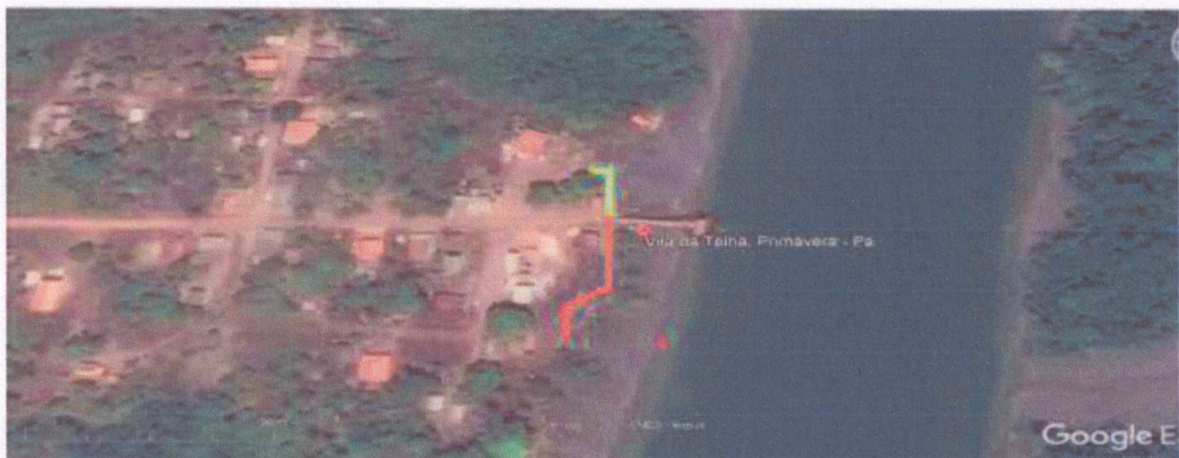
A solução proposta é a implantação de um muro de gabiões com reaterro por trás dos mesmos, localizados conforme indicação em vermelho na Figura 1 abaixo, com 83,00 metros de extensão. Todos os detalhes, Seção típica, notas e especificações são apresentados na figura 1 apresentada abaixo.

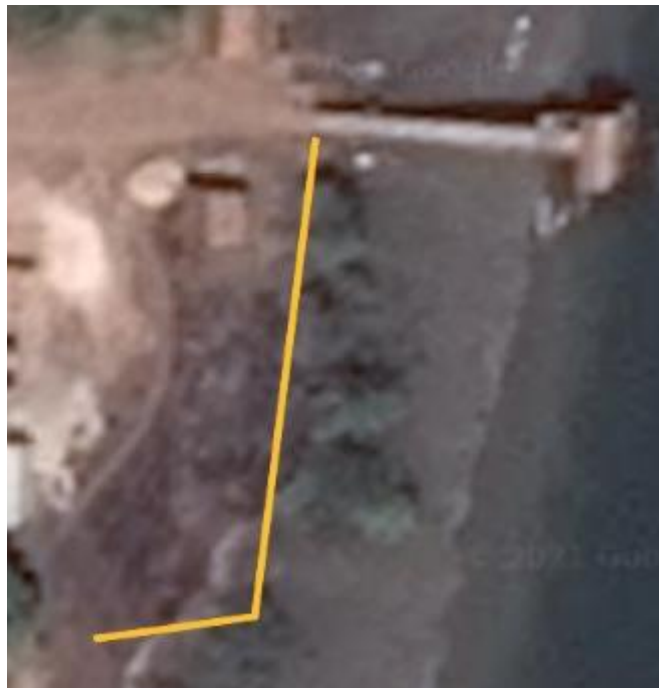
Observou-se durante a vistoria o avanço da deterioração por ação da maré à contenção da beira-mar e a erosão do solo que avança no sentido direito do trapiche. A imagem a seguir mostra uma vista em planta, pelo satélite.

Figura 01: Vista do satélite a área com deterioração por ação da maré.

Após a vistoria realizada na obra de contenção na orla da vila da telha, recomendo a demolição do trecho apresentado na vistoria e construção de nova modalidade de contenção que se adeque às características específicas de intempéries da região.

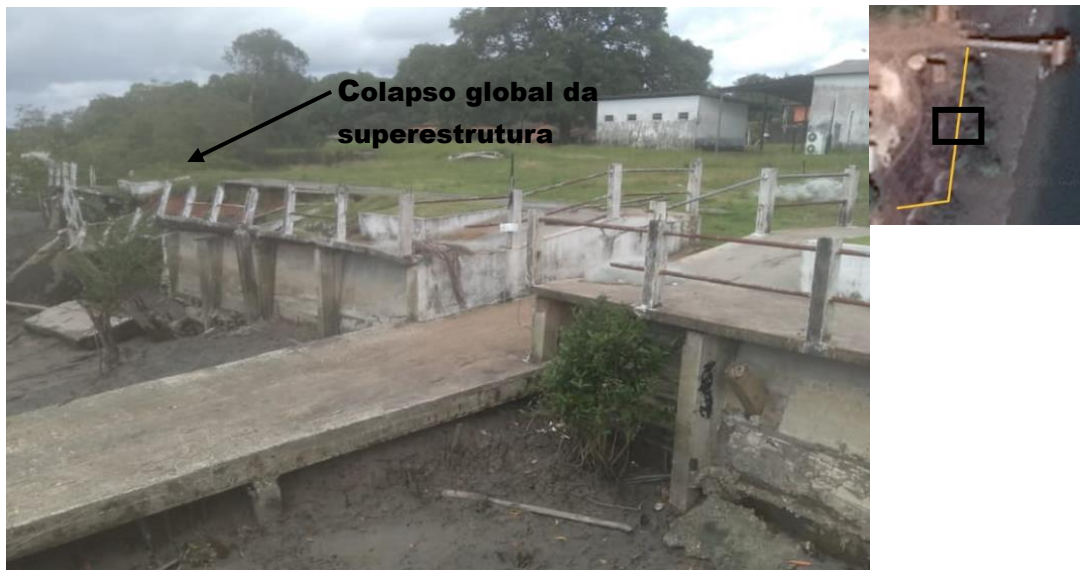
Foto 01: Visão geral da área afetada. Verifica-se no canto superior esquerdo da imagem o colapso da estrutura.

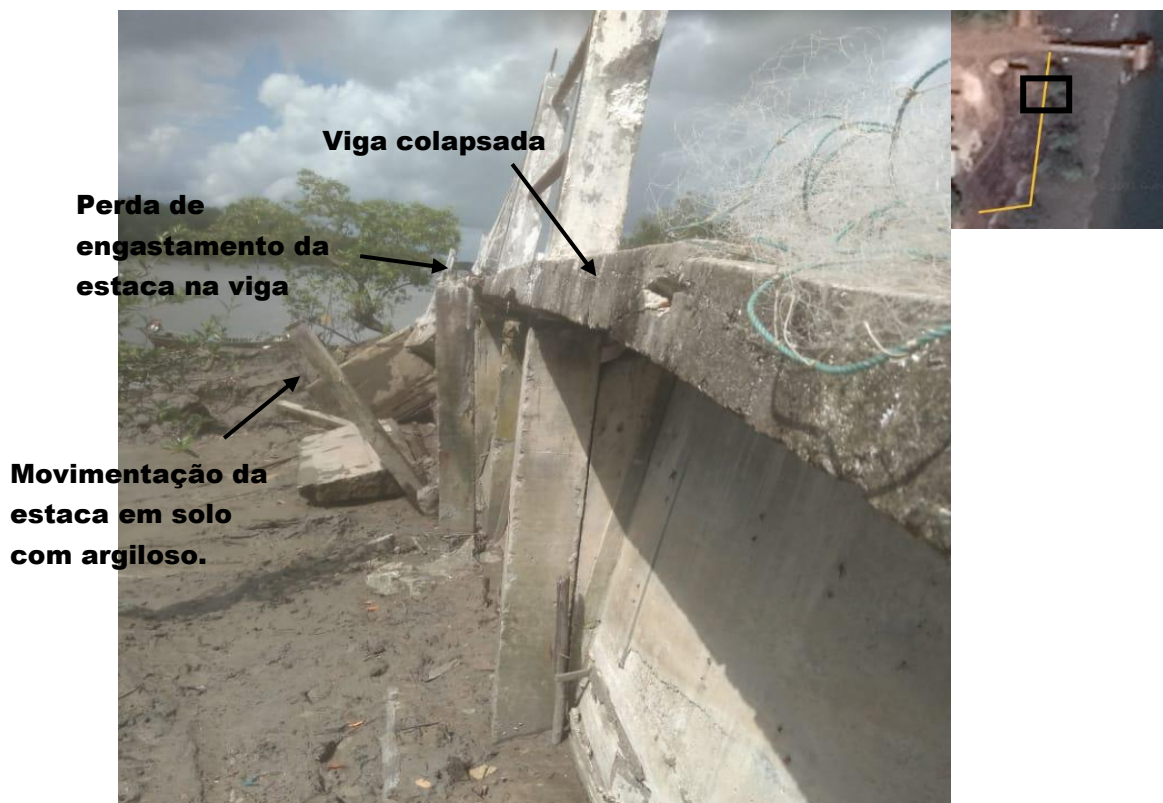
Foto 02: Vista em perfil das estaca sendo empurradas pelo solo da área de urbanização.

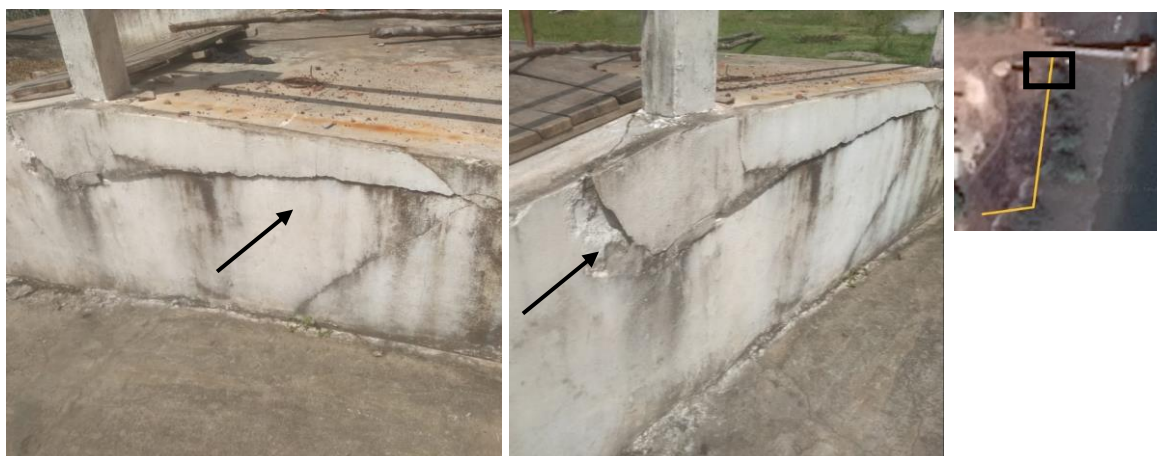
Fotos 03 e 04: Área de acesso a rampa. Para peito com a base trincada proveniente da movimentação da estrutura da calçada.

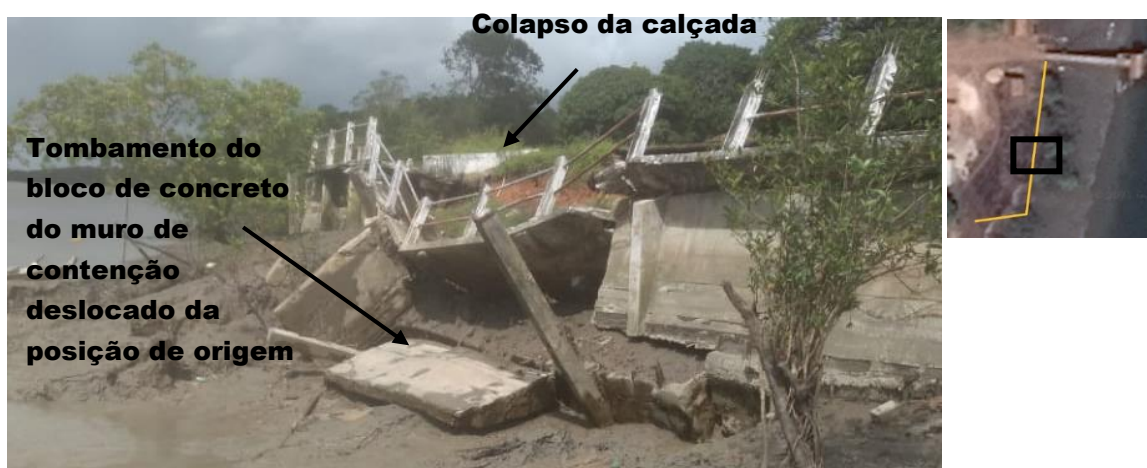
Foto 05: Ponto mais afetado pela ação da erosão do solo.

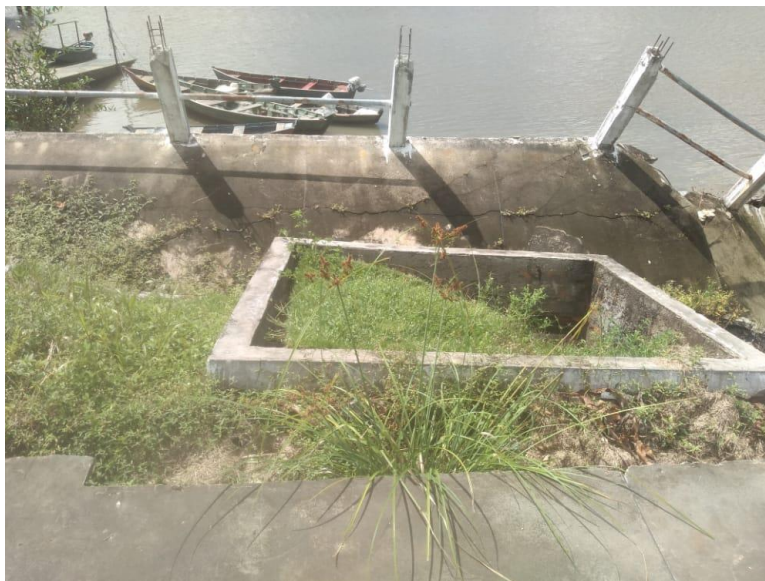
Foto 07: Rebaixo do nível da calçada e queda da área destinada ao plantio de palmeira, causada por deterioração do solo e rompimento da contenção.

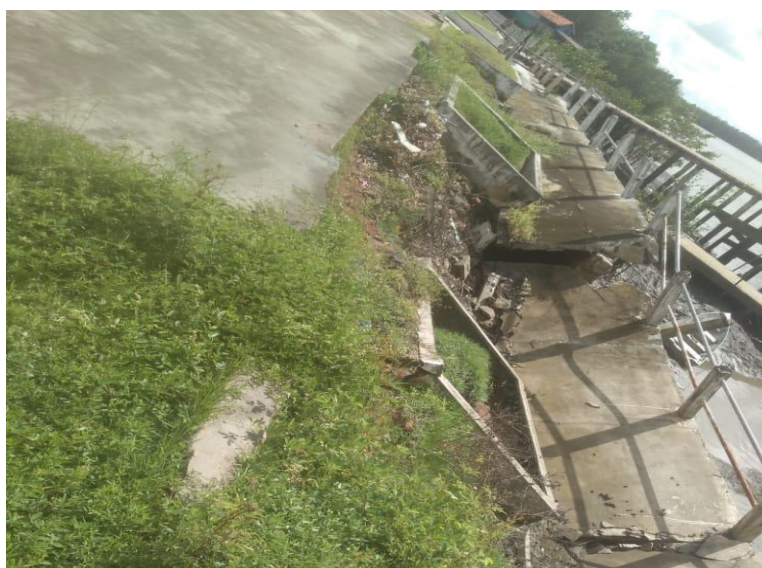
Foto 08: Colapso total da estrutura da calçada.

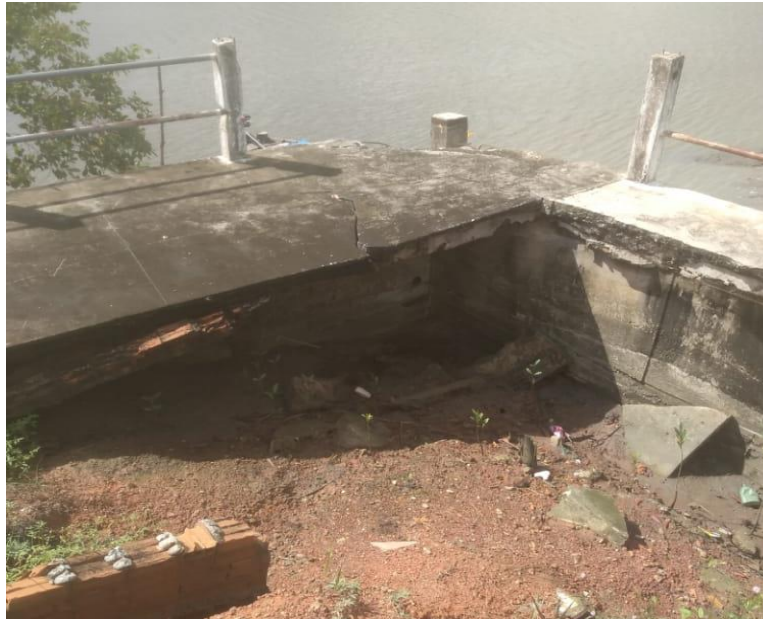
Foto 09: Erosão do solo bastante avançada, tendo perda total da calçada, urbanização e aterros compactados das áreas próximas.

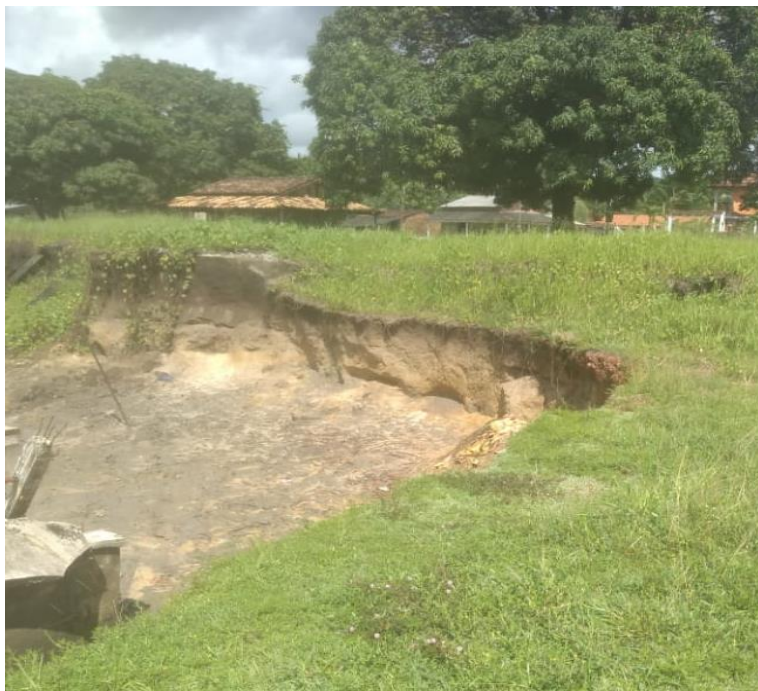
Foto 10: Erosão do solo bastante avançada, área ao lado direito do trapiche, fim da calçada. Possível causa do início dos processos de erosão por ação das marés.

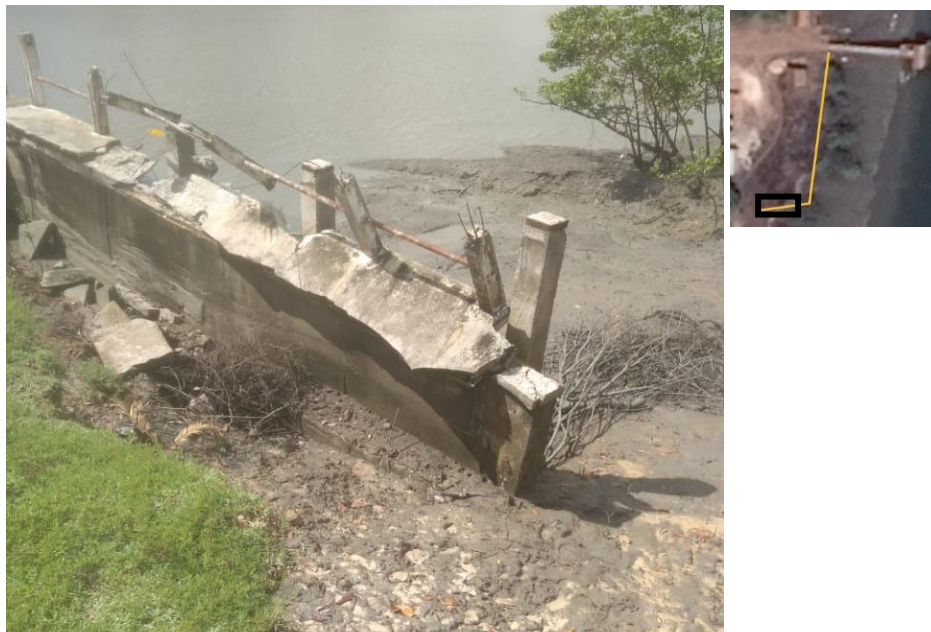
Foto 11: Perda completa da calçada de passeio e perda de solo.
