***INVESTIGACIÓN DE DIAPIRISMO DE LODO Y EVOLUCIÓN DE LA LÍNEA  
DE COSTA DEL CARIBE COLOMBIANO, FASE II***

***Evaluación morfodinámica de la línea de costa entre los sectores de  
Bocatocino (departamento del Atlántico) y Ciénaga (departamento del  
Magdalena)***

**SUBDIRECCIÓN DE GEOLOGÍA BÁSICA  
PROYECTO GEO-0902**

**Bogotá, Diciembre de 2010**

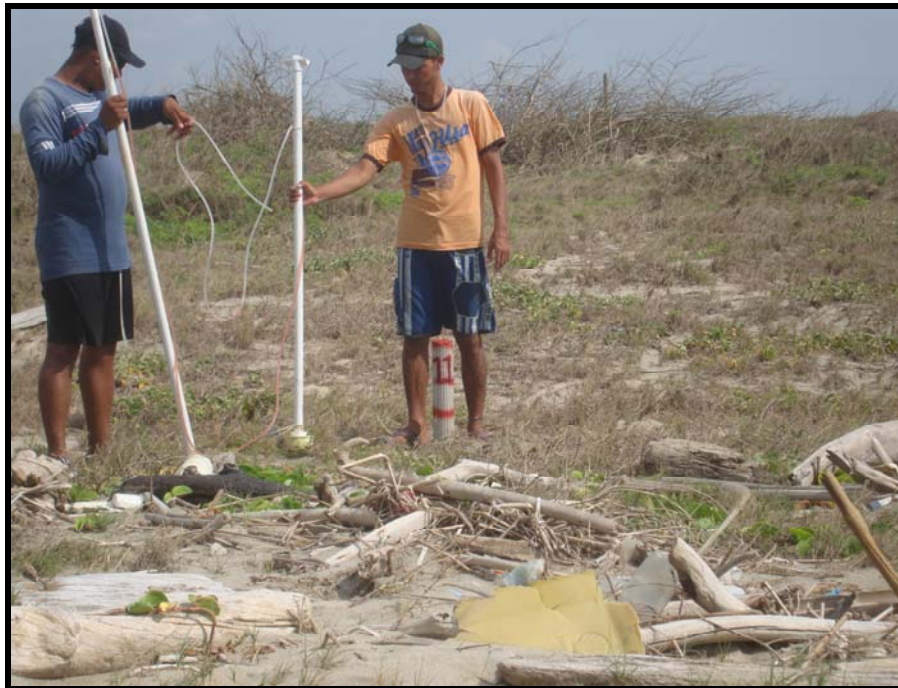
**Figura 1.** Localización del mojón en la playa trasera, sector al norte de Bocatocino.

Previo reconocimiento de campo y trabajo de oficina, se determinaron lugares adecuados para la toma de datos y sedimentos, observando la amplitud de la playa, la incidencia del oleaje y morfología entre otros; una vez en campo y en cada uno de ellos se ubicó un mojón georeferenciado en la parte posterior de la playa trasera con GPS manual; asumiendo como nivel de referencia el cero en el sitio del mojón, como se muestra en la **Figura 1**.

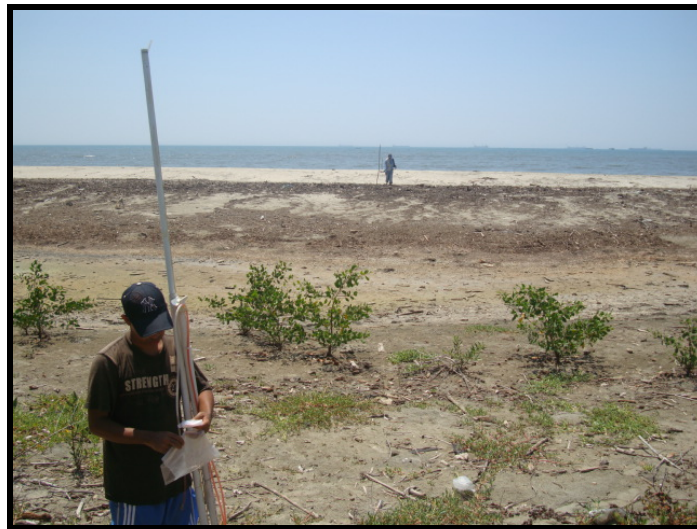
**Figura 2.** Vista de la toma de datos topográficos de perfiles con dirección perpendicular a la línea de costa.

En cuanto al levantamiento topográfico de los perfiles, se procedió a la medición a partir del punto cero (0) o punto de referencia cero (0) metros sobre el nivel del mar, tomándose datos de altura cada tres metros, desde la zona de playa trasera hasta donde el oleaje y la profundidad lo permitió, como se puede observar en la **Figura 2**.

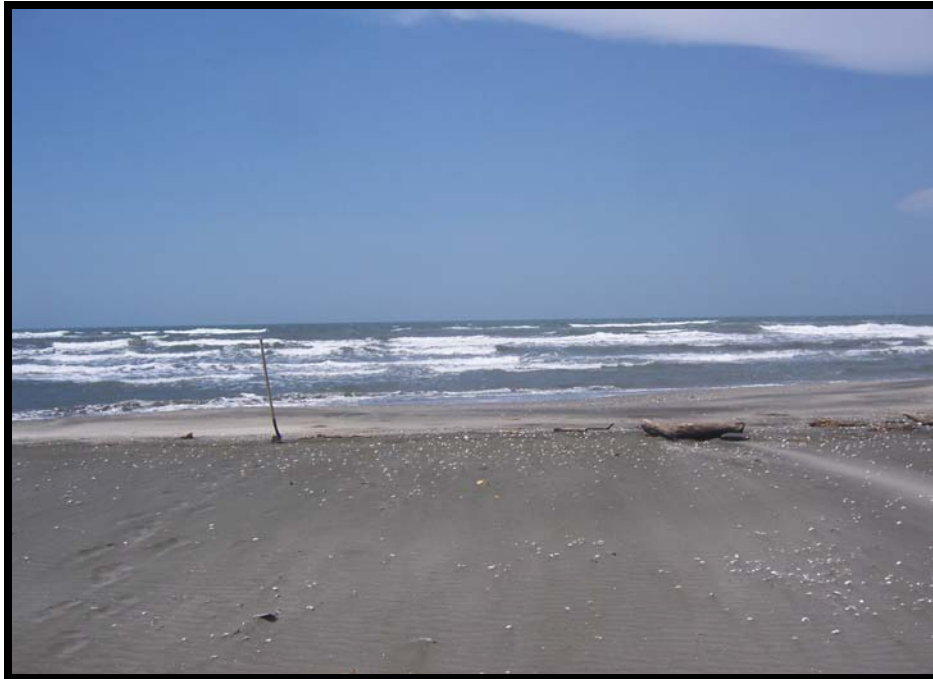
**Figura 4.** Vista de las rompientes tipo de desparramen o Spilling y cabeceo, característicos durante la época de verano, en las playas de la barra del Parque Isla de Salamanca en el Departamento del Magdalena. Nótese la intensidad y la amplitud; de las rompientes en dirección N-S, indicador local de una pendiente suavemente inclinada en la zona.

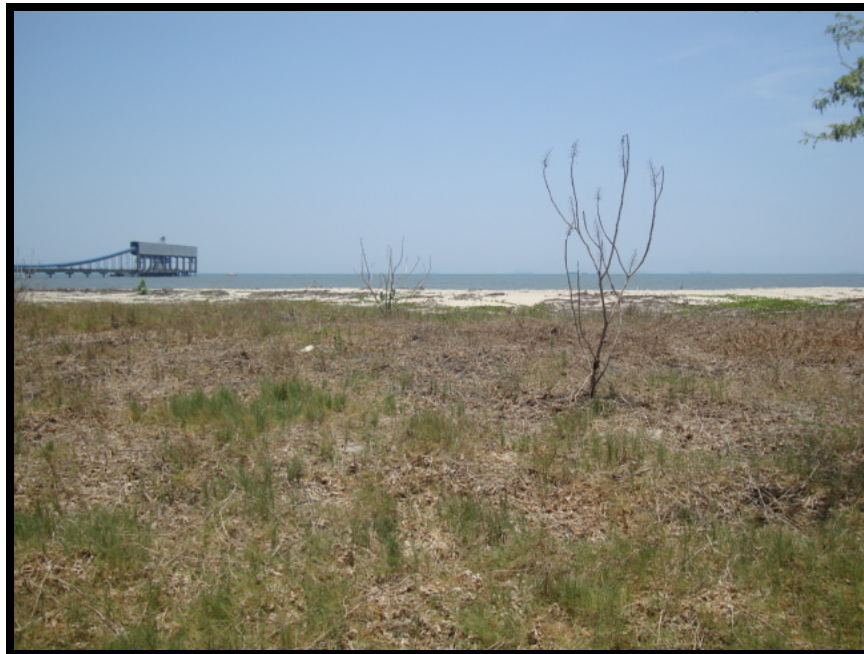
**Figura 6.** Vista zona de toma de datos en el perfil 159.

Adicionalmente a la ausencia de un escarpe de berma pronunciado sobre el perfil 159, es común la presencia de *beach cusps* al noreste de este perfil, los cuales tienen una longitud de onda promedio de 5 metros y se extienden hasta el margen derecho hacia aguas arriba del Río Toribio, ubicado por fuera de la zona de estudio. Este tipo de geoforma generalmente está asociada a la presencia de olas de borde (*edge waves*), frente de playa de alta pendiente ( $7^\circ$  en nuestro caso particular para el perfil 158), sedimentos entre arena media y

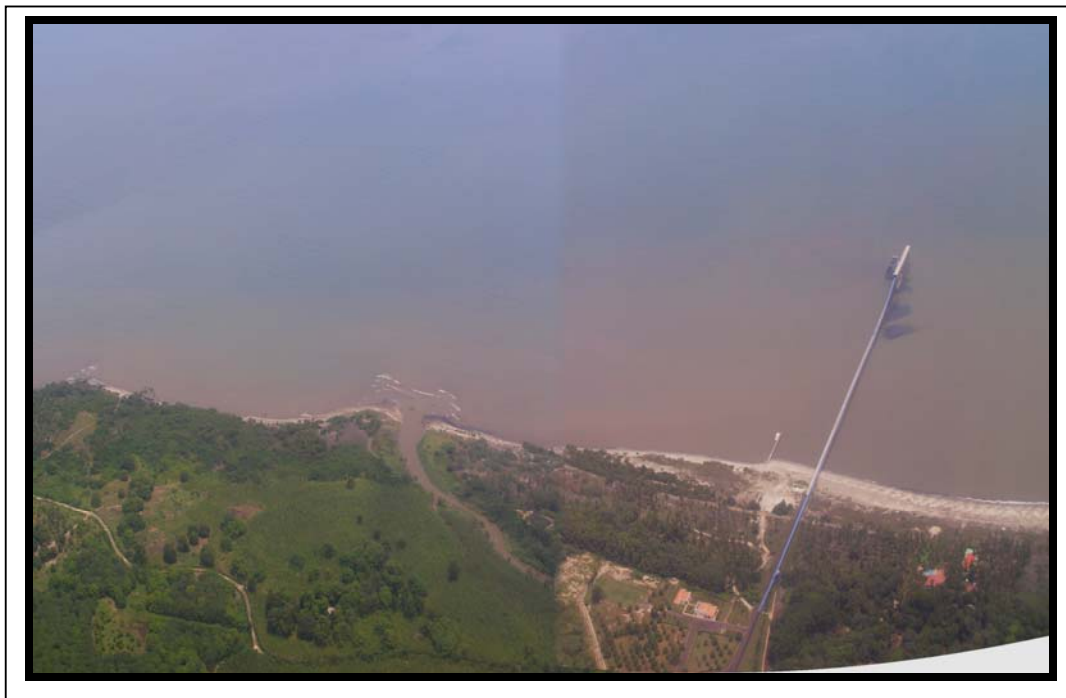
**Figura 7.** Muelle adjunto al Río Córdoba y a perfiles 158 y 159.

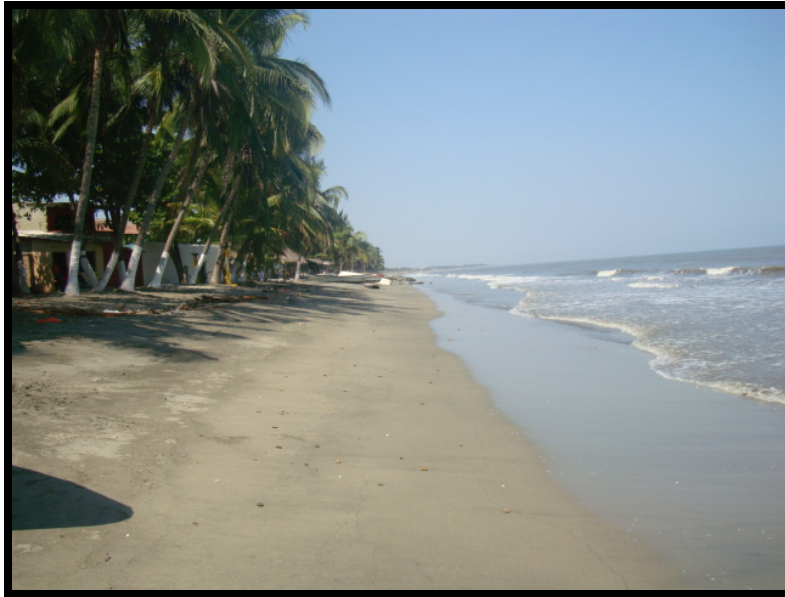
En el sector urbano de Ciénaga, ver **Figura 8**, las playas son estrechas y la parte trasera de la berma está ocupada por viviendas mientras que sobre el escarpe de la berma existen palmeras, algunas de ellas con sus raíces expuestas. Para la fecha en que se realizaron los perfiles (abril 27 de 2009), se observó un aumento en la pendiente del frente de playa de norte a sur (ver perfiles 154 a 152 con frentes de playa entre 7 y 10°), el cual parece estar asociado a un aumento de material tamaño grava. Es así como a la altura del perfil 152 (ver anexo base de datos), se encontraron varios puntos con acumulación de grava lista para ser comercializada.

**Figura 8.** Vista zona de la línea de costa en el sector urbano de Ciénaga Departamento del Magdalena. Nótese la fuerte pendiente del frente de playa.

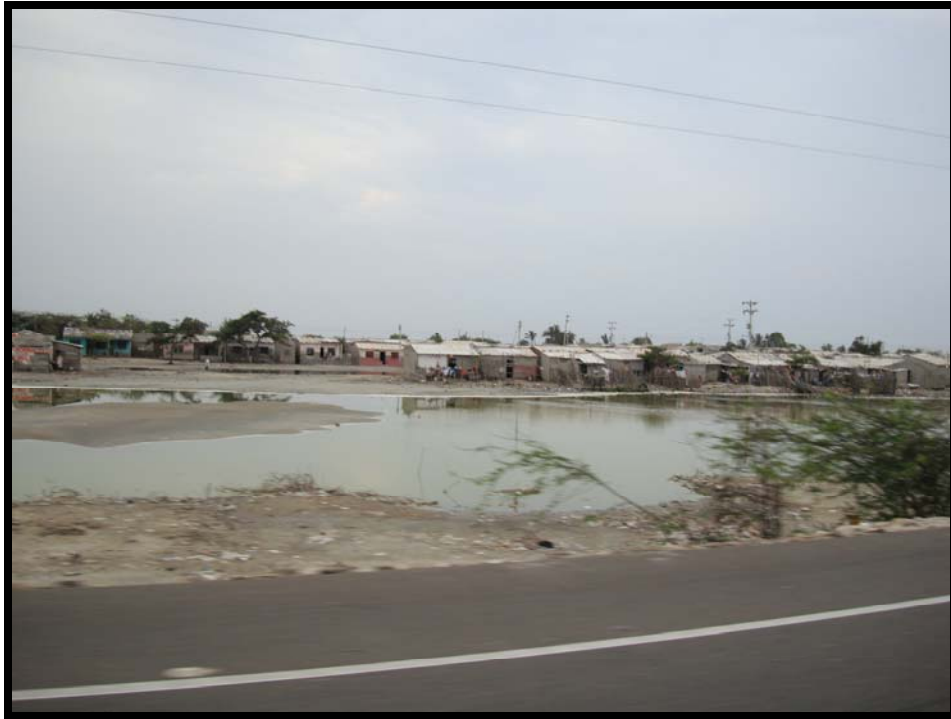
De oriente a occidente, comprende los perfiles 149 a 105 (ver anexo base de datos del estudio). Se caracteriza por la presencia de procesos erosivos severos, al punto que la erosión costera ha puesto en riesgo algunos sitios de la carretera Barranquilla-Santa Marta en los kilómetros 19-20 y 53-55 en la vía Ciénaga – Barranquilla, ver **Figura 9** (El Tiempo, 2009).

**Figura 9.** Vista del casco urbano del Corregimiento de Tasajera, población que está en amenaza por un proceso de erosión costera significativo.

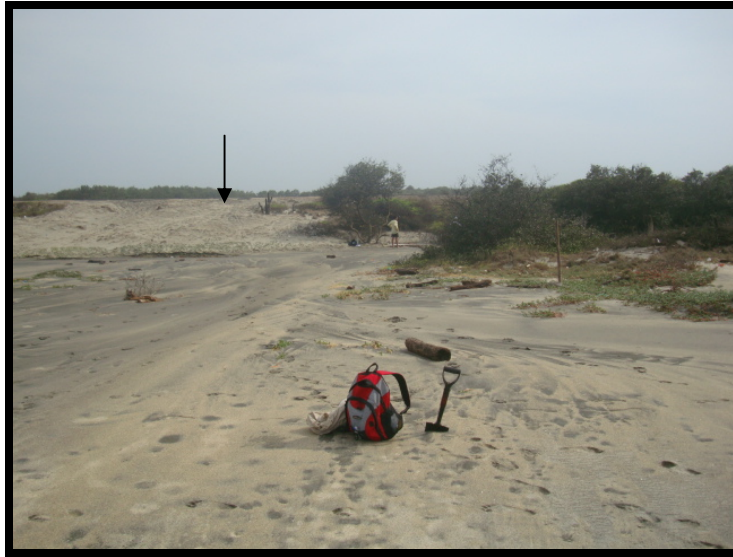
Esta vía se ha constituido desde su construcción en una barrera artificial no sólo para el intercambio de agua entre las ciénagas y el Mar Caribe, sino también para el transporte de sedimentos desde el punto de vista eólico. A manera de ejemplo se cita el caso que ocurre 30 kilómetros al oeste del peaje de Tasajera, donde la arena que es transportada desde la playa hacia el continente es “atrapada” sobre el costado norte del terraplén que forma la vía (**Figura 10**), impidiendo el desarrollo natural del perfil de playa.

**Figura 10.** Terraplén de la vía Santa Marta-Barranquilla en inmediaciones del perfil 132 (ver base de datos anexa).

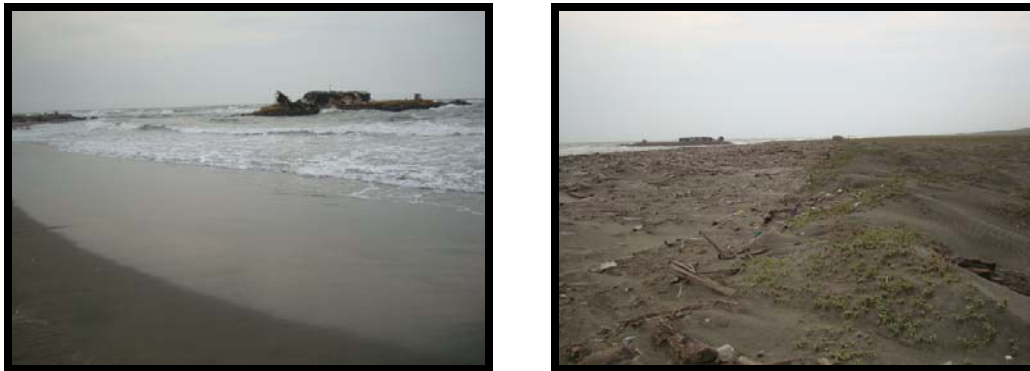
Otra evidencia de la escasez de sedimentos entrando al sistema se observa en el efecto nulo que han tenido los espolones instalados en el área. En dirección desde Tasajera hacia el tajamar oriental del río Magdalena, el primer espolón que se encontró dentro del tramo está ubicado sobre las coordenadas 921716E/1717651N. Este espolón, que está destruido en la parte central, ver **Figura 11**, no presenta acumulación de arena sobre ninguno de sus costados. Adicionalmente se ubicaron otros dos espolones en las coordenadas 919806E/1718133N y 918525E/1718372N, los cuales presentan escasa acumulación sobre su costado este.

**Figura 11.** Espolón destruido parcialmente, visto en direcciones EW y WE en inmediaciones de los perfiles 114 y 113 Parque Isla de Salamanca (ver base de datos anexa).

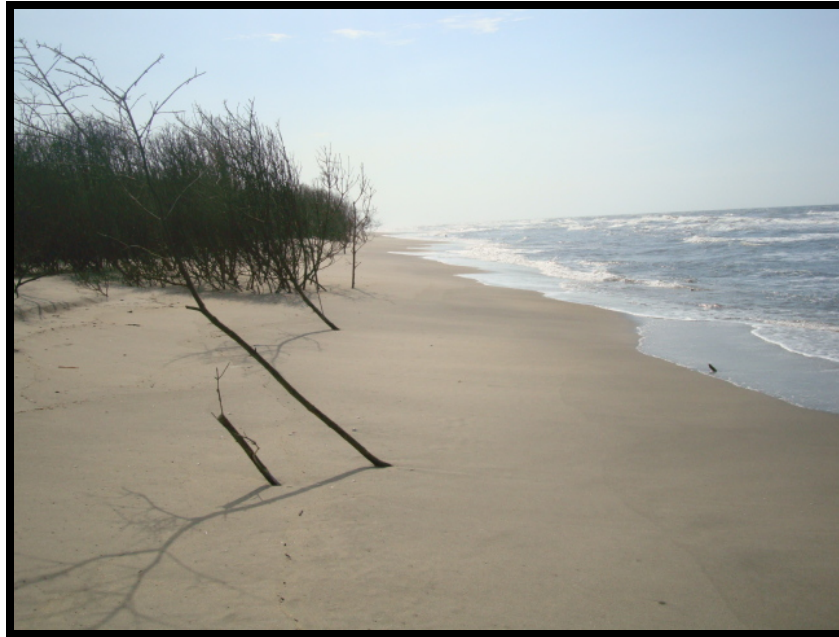
**Figura 12.** Árboles de mangle cubiertos por arena en inmediaciones del perfil 123 (ver base de datos anexa).

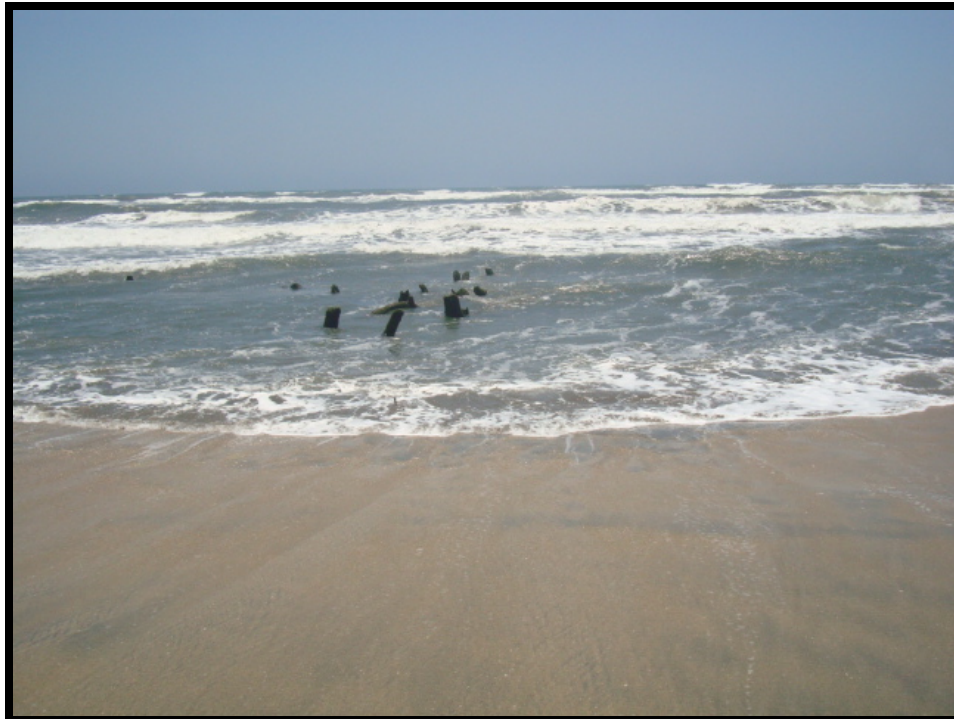
**Figura 13.** Troncos de árboles enraizados hasta a 15 metros hacia adentro de la línea de costa. Perfil 127 (base de datos anexa).

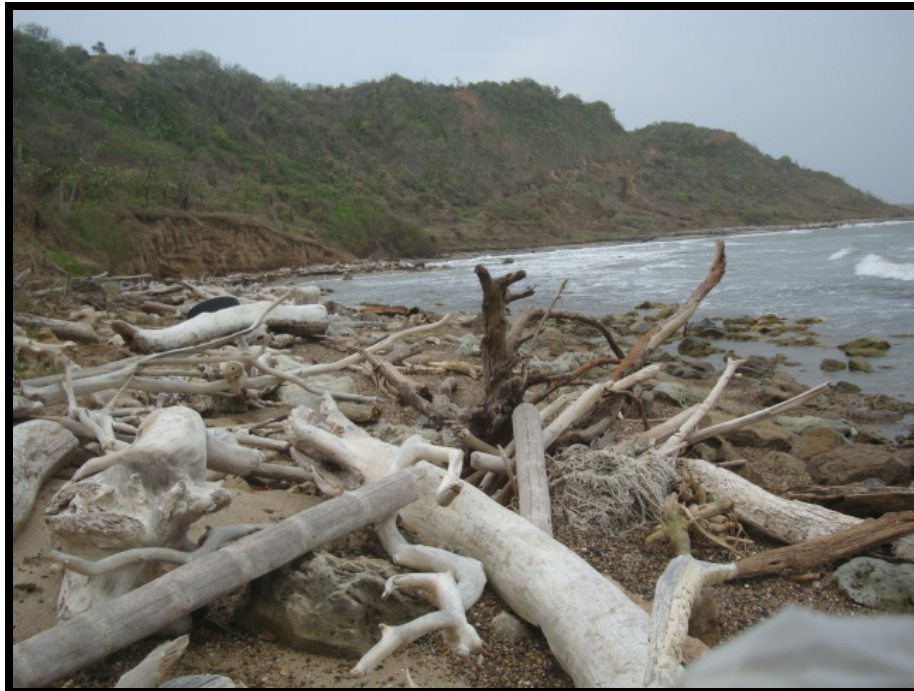
**Figura 15.** Vista de sectores de playa afectados por la acumulación de materiales de tipo continental, arenas y vegetación y aportes de deslizamientos en zonas acantiladas. Sector cercano a Punta Sabanilla.

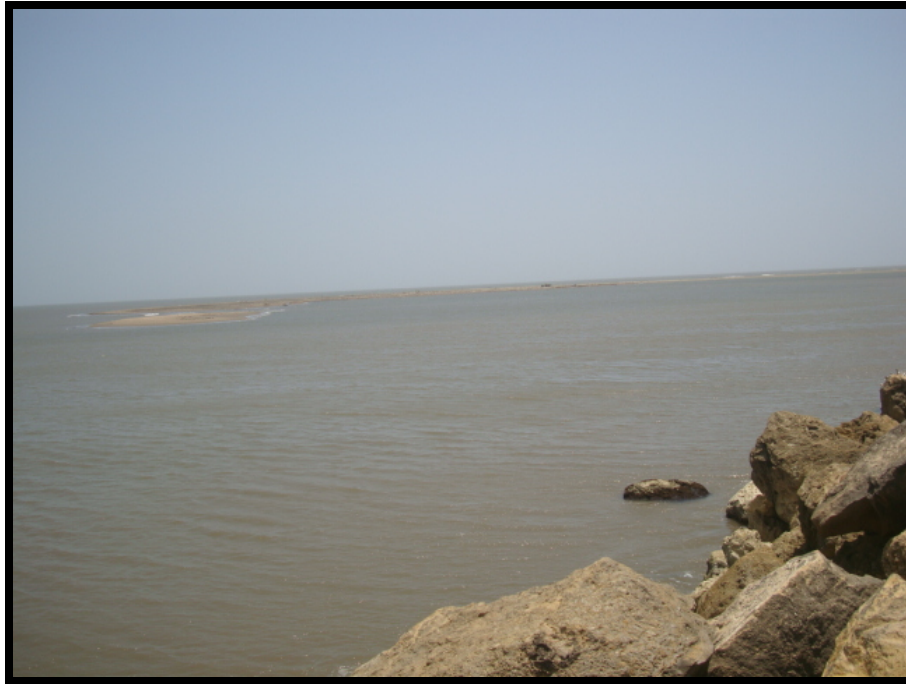
del Río Magdalena, pero que en la actualidad presenta procesos erosivos, posiblemente asociados a la falta de sedimentos en el sector, por efecto del tajamar occidental sobre la barra que delimita la laguna costera correspondiente a la ciénaga. Es importante notar en la actualidad la formación de barras litorales en la punta del tajamar occidental por la gran cantidad de sedimentos que llegan canalizados por este tipo de estructuras y se acumulan en la punta, evitando el tránsito de los mismos hacia la barra espiga de la ciénaga de Mayorquín (**Figura 16**).

**Figura 16.** Vista de espiga aledaña al tajamar occidental del Rio Magdalena en su sector SW; esta unidad tiene un carácter temporal de acuerdo con la estación climática respectiva; no obstante comienza a ser mayor la sedimentación que el transporte.

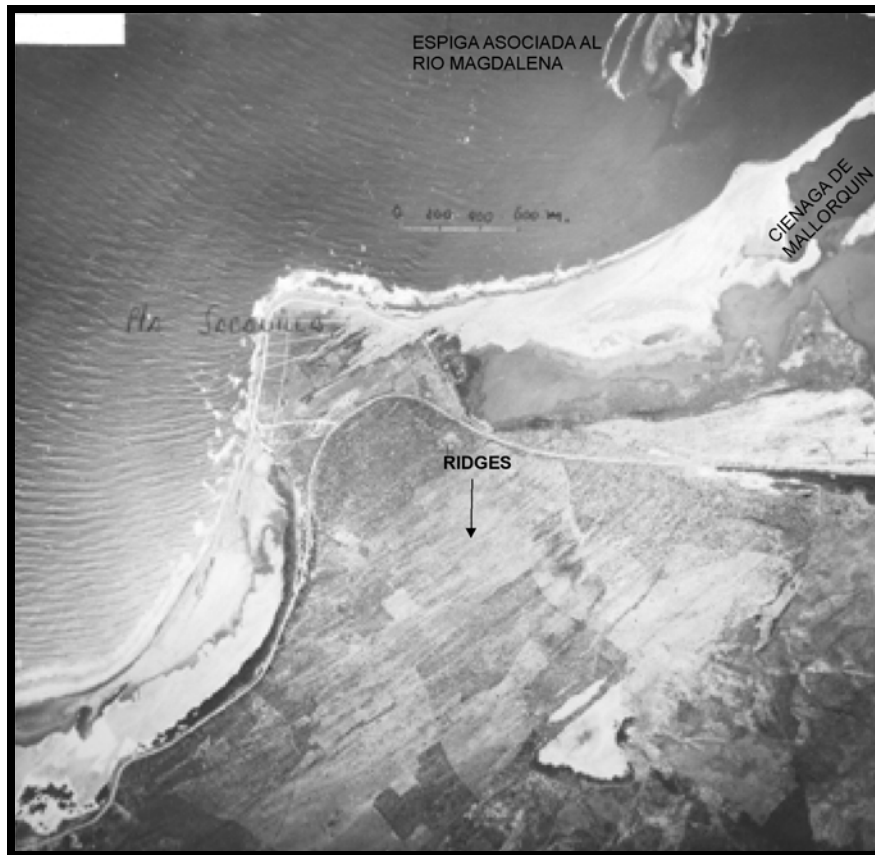
Al oeste de la Ciénaga de Mallorquín, en inmediaciones de Punta Sabanilla, se encuentran un afloramiento rocoso con cemento calcáreo y oquedades, compuesto principalmente por fragmentos de roca angulosos y selección pobre (1713281E - 908514N), el cual se atribuye a remanentes de plataformas arrecifales subrecientes, cubiertos de dunas parabólicas y longitudinales. En este sector en particular, se observa sobre las fotografías aéreas una serie de crestas de duna con dirección S48W (**Figura 17**).

**Figura 17.** Fotografía aérea de Punta Sabanilla tomada en febrero de 1947. Nótese la saliente rocosa de la plataforma arrecifal cubierta de dunas tipo parabólico y longitudinal, que localmente remontan la geoforma pre existente; igualmente la fuente de sedimentos asociada con la barra espiga de Mayorquín.

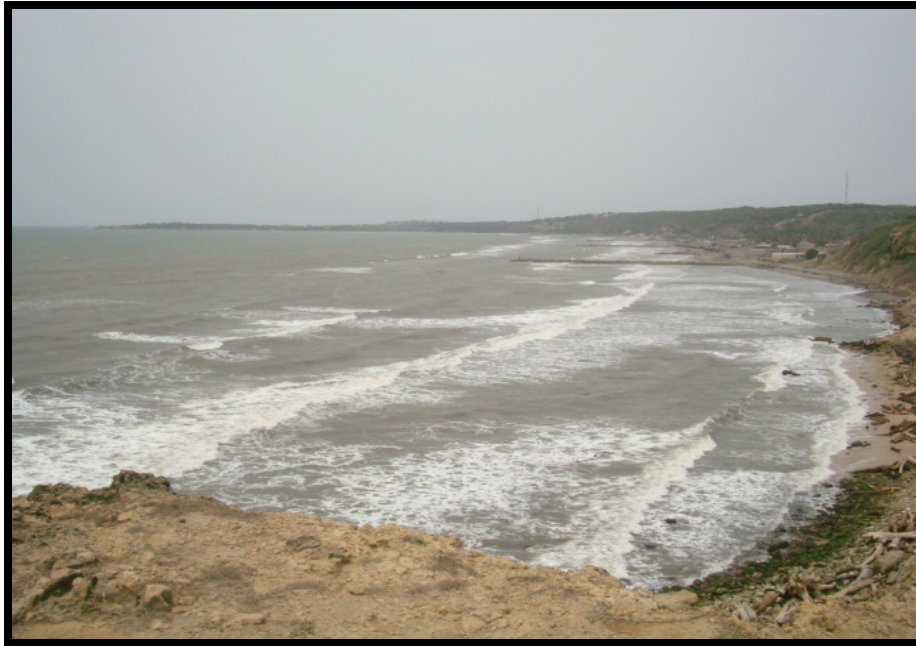
**Figura 18.** Playa estrecha entre El Castillo y Punta Sabanilla. La erosión es un proceso evidente a pesar del conjunto de espolones, dado por el déficit de sedimentos.

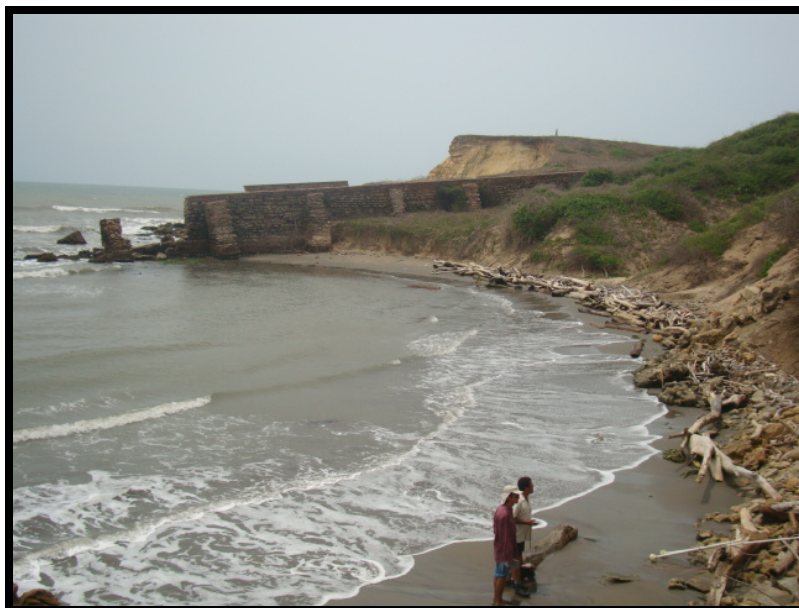
**Figura 19.** Vista del sector aledaño a El Castillo; nótese como la acción erosiva ha socavado gran parte de los antiguos muros de protección del talud adyacente a la línea de costa.

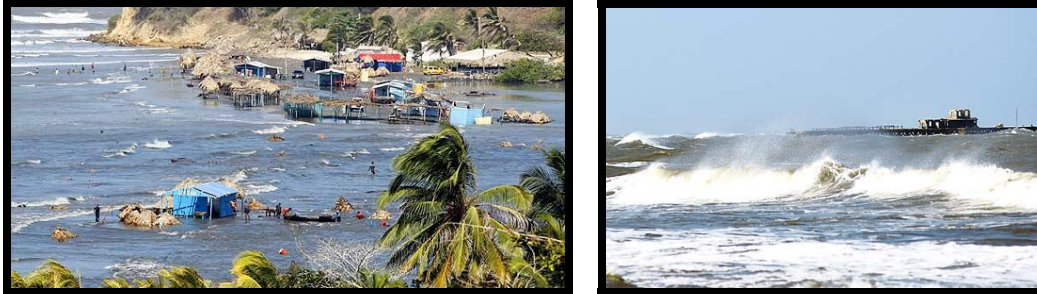
Es así como la marejada que se presentó entre el 11 y 15 de enero de 2010, con vientos sostenidos de 26 nudos (47 km/h) y olas de 3.5 metros de altura (EL Heraldó, 2010), inundó amplios sectores de playa en Sabanilla y Puerto Colombia (**Figura 21**). Como puede establecerse a partir de la experiencia de Cartagena, los espolones no necesariamente son una alternativa eficiente para mitigar este tipo de proceso.

**Figura 21.** Vista de las Playas de Sabanilla y Puerto Colombia bajo el efecto del temporal ocurrido el doce de Enero de 2010 (Fotos tomadas de El Tiempo y El Heraldó).

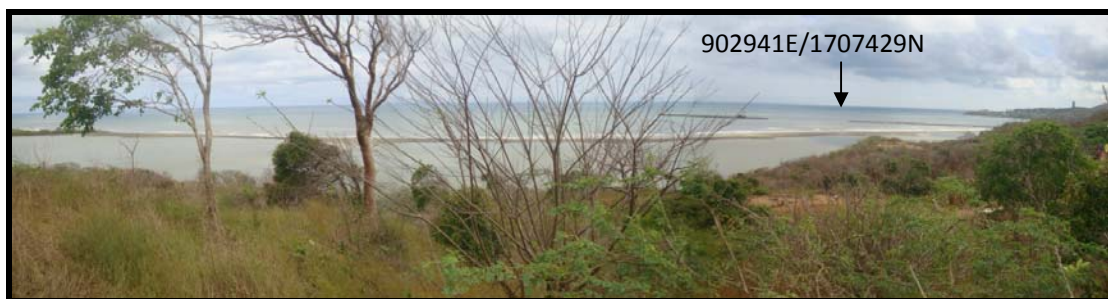
Este sector se ha visto últimamente afectado por tormentas como la del siete de marzo de 2009 el doce de enero de 2010. La primera tormenta mencionada, rompió el muelle de Puerto Colombia construido desde 1893 (**Figura 25**).

**Figura 25.** Estado del muelle de Puerto Colombia luego de la tormenta del siete de marzo de 2009.

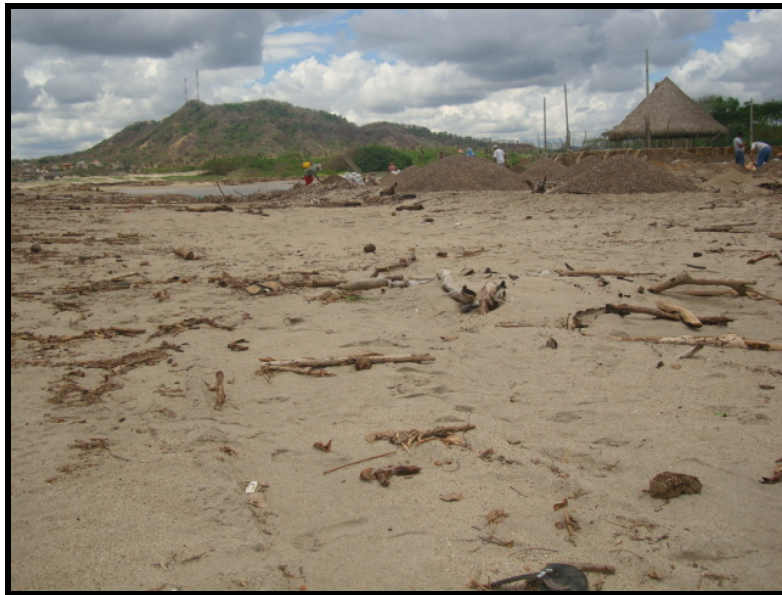
En el reconocimiento de campo realizado en Santa Verónica durante el final de la época de verano en mayo de 2009, se encontró que la extracción de material de playa es una fuente de empleo en el municipio (**Figura 26**). Tal situación, se considera atenta contra la estabilidad de la línea de costa y puede desencadenar procesos erosivos en las playas.

**Figura 26.** Aspecto de las playas de Santa Verónica afectadas actualmente por extracción de material para la construcción. Nótese la gran cantidad de troncos y material vegetal traídos por las corrientes litorales desde el río Magdalena y acumulados en estas playas por su disposición ortogonal con la dirección de deriva litoral.

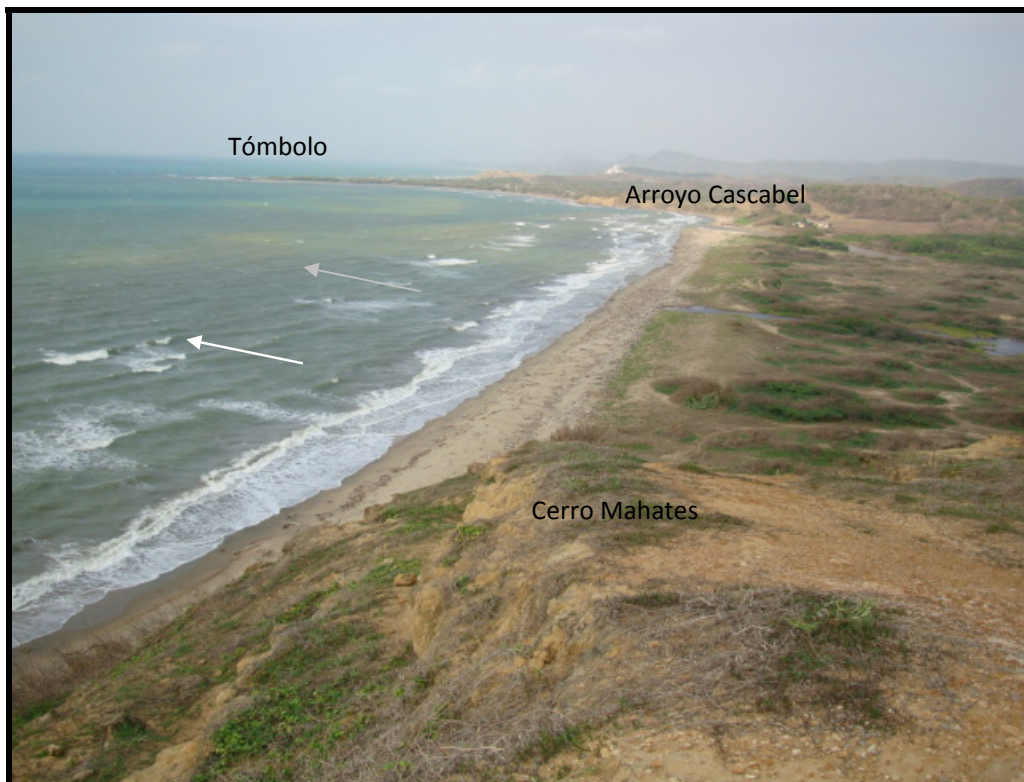
Varios autores han considerado el sector de la línea de costa desde el extremo oeste del Cerro Mahates hasta Cerro Furú como de tendencia rectilínea, con la presencia de bajos rocosos frente a la costa. Estos bajos estaban conformados por areniscas del terciario marino que terminaron unidos a través de tómbolos con el continente (**Figura 27**).

**Figura 27.** Aspecto de las Playas entre Cerro Mahates y Punta de Piedra en dirección N50E (883574E/1692105N). Perfil 28. Nótese el alineamiento del sector costero correspondiente con un control estructural determinado por varios autores.

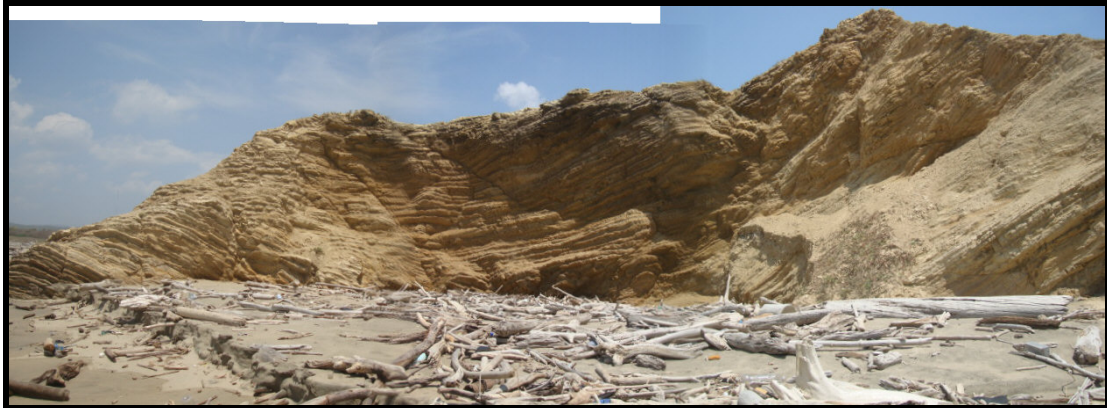
**Figura 28.** Detalles de los afloramientos en arenisca fina intercalada con lodolita perteneciente a la formación San Cayetano, localizados al NE Bocatocino. Estratificación N74E/74SE. (879889E - 1689669N). Nótese el alto grado de fracturamiento y fallamiento que afecta la secuencia sedimentaria.
