CORRALES DE PIEDRA Y PAISAJE CULTURAL

**EL CASO DEL CORRAL
LA POLCURA EN PETORCA**

2020

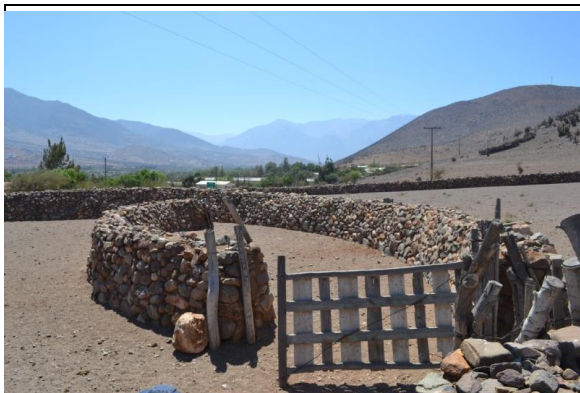
Vista de la medialuna y del portón acceso.

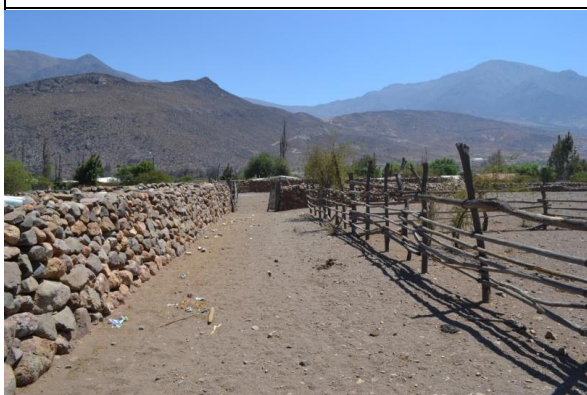
Vista del acceso al pasillo central de la pirka.

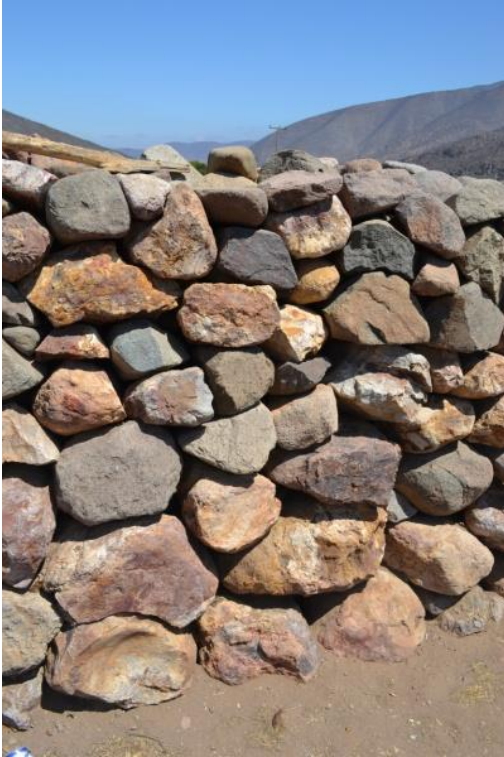
Detalle de la pirka.

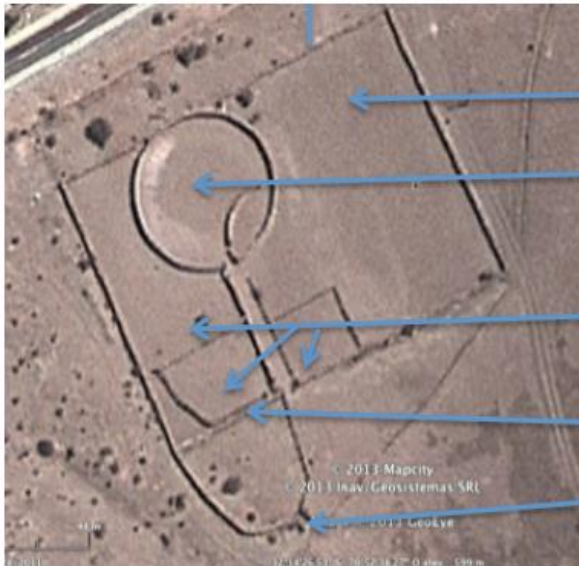
Enfriadera

Media luna

Manga o Toril

Cargador

Componentes partes de una pirka y visualización de manera muy general de la circulación del ganado al interior del corral. Los animales ingresaban desde el exterior, pasando por las diferentes secciones; medialuna, manga o toril y salida por el cargador.

La estructura general del corral es un rectángulo, prácticamente cuadrado conteniendo varios compartimentos y estructuras. Dentro de las estructuras más características se encuentran las secciones para separar el ganado o bien para manipularlos sanitariamente. Entre los compartimentos destaca la antes mencionada “enfriadera” que es el de mayor tamaño, donde el ganado es recepcionado luego del rodeo. Además, hay otros compartimentos de menor tamaño para diferentes fines de clasificación.

Una estructura de primera importancia es la “medialuna”, un recinto circular con una estructura “volante” en forma de medialuna que permite hacer la separación del ganado efectuada por personal a caballo.

También se observan compartimentos cercados con madera, como por ejemplo la manga o “toril”, que permite una manipulación más segura del animal.

Existe también una instalación que se llama “cargador” que es un terraplén de tierra que permite subir los animales a los medios de transporte.

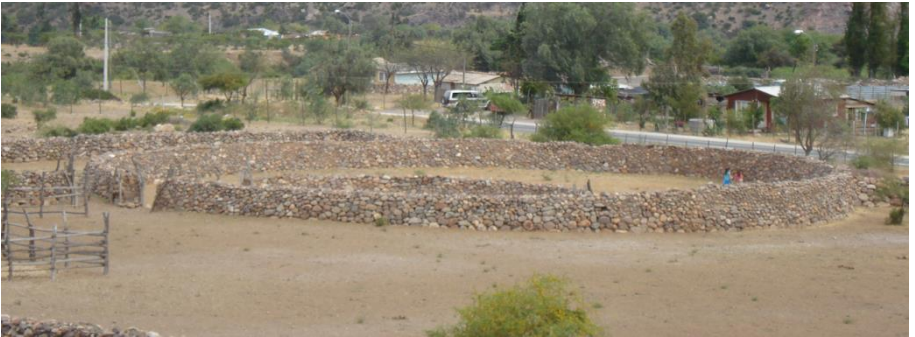
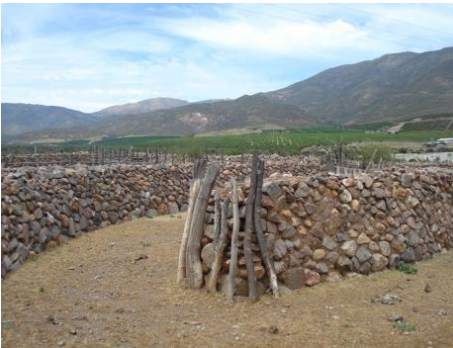
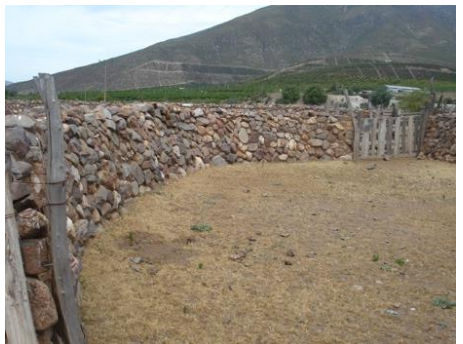
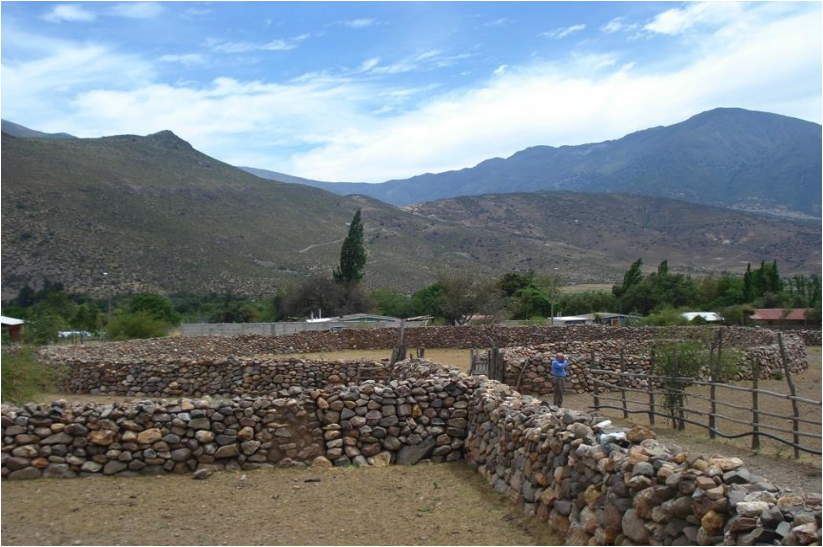
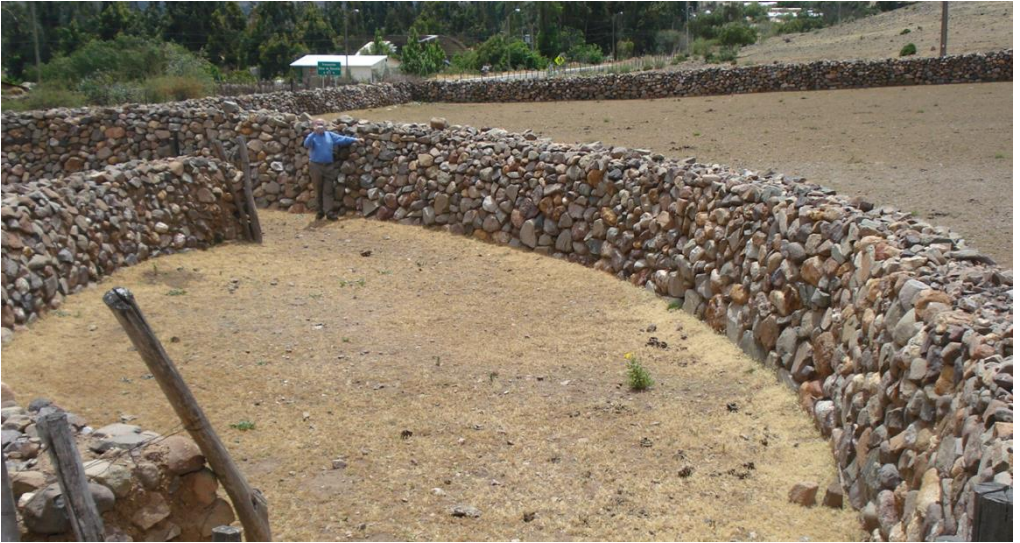
Fotografías: Se puede observar la medialuna. En la foto superior se distingue el ruedo completo y en las siguientes algunos detalles.

Como se puede observar, la construcción de piedra debe seguir la curvatura del círculo que tiene cerca de 30m de diámetro. En su parte exterior el muro tiene un ángulo más recto que en el interior, donde se observa que el talúd es mayor, ya que el proceso de selección y separación de los animales se hacía atrapando al vacuno entre el muro y el pecho del caballo.

También se observan algunos de los detalles constructivos.

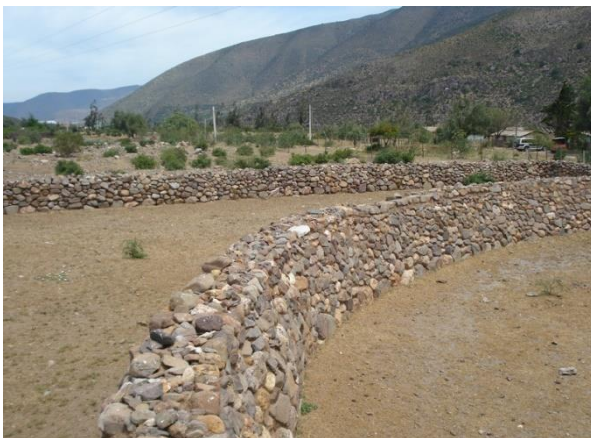
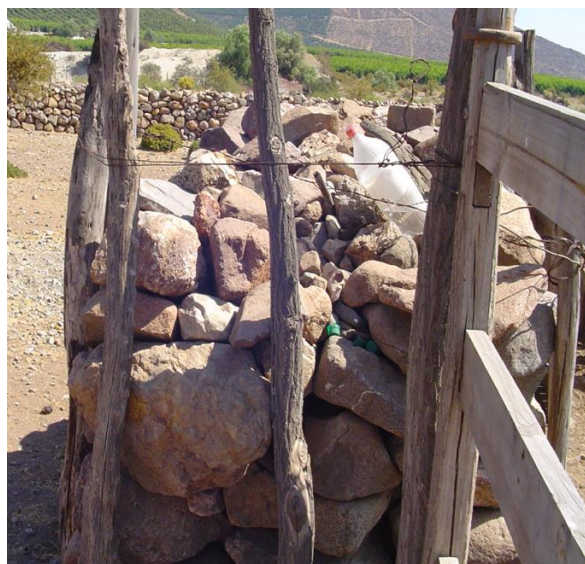
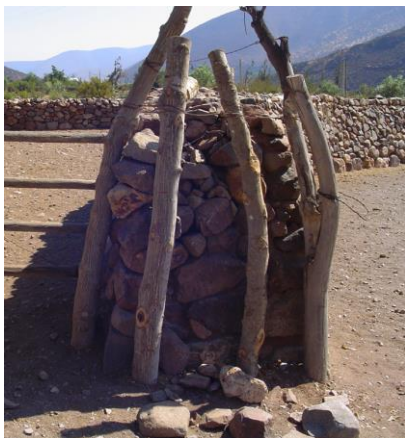
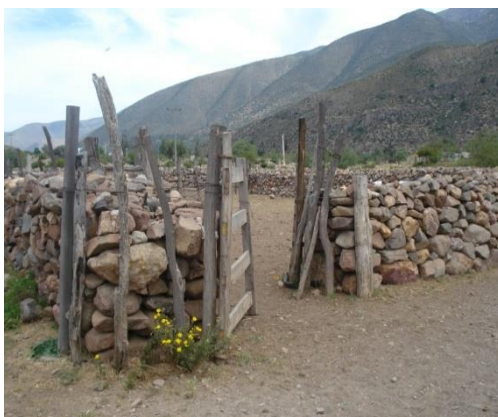
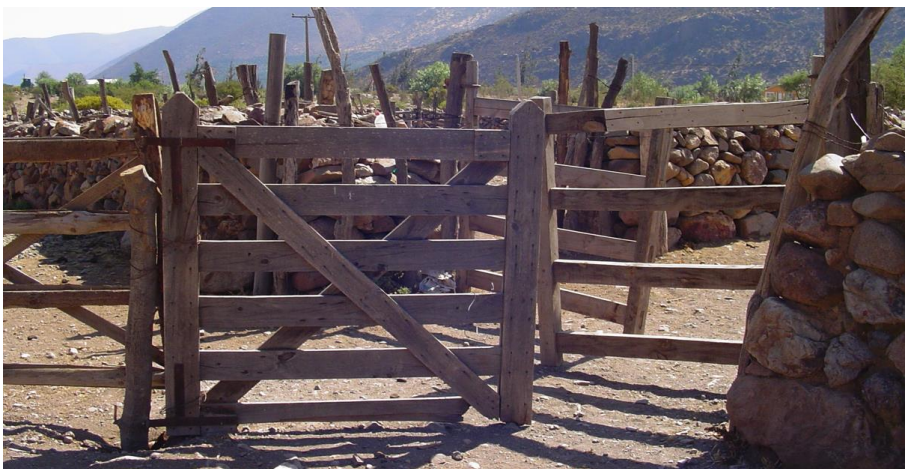
Fotografías 92 a 94: Detalles de las distintas unidades de trabajo dentro del corral: los muros, portones, manga. Localidad La Polcura (Tonci Tomić, 2012).

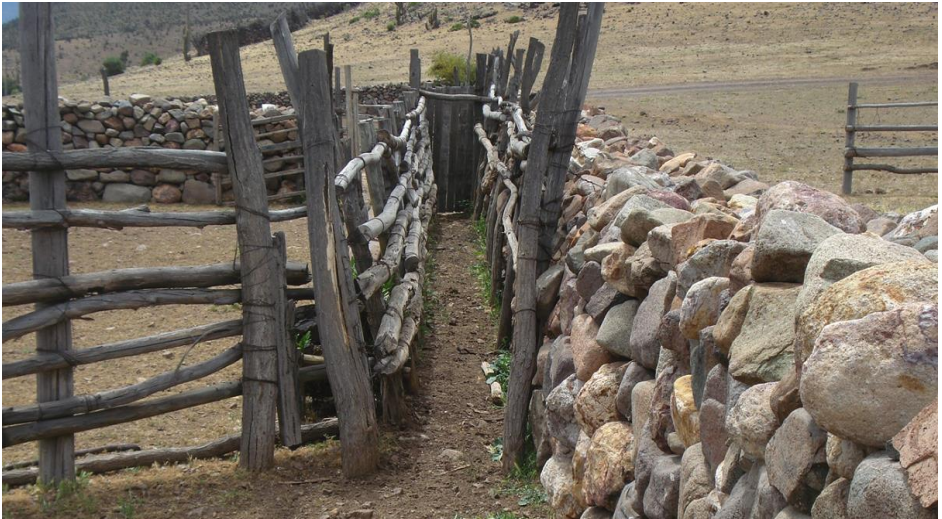
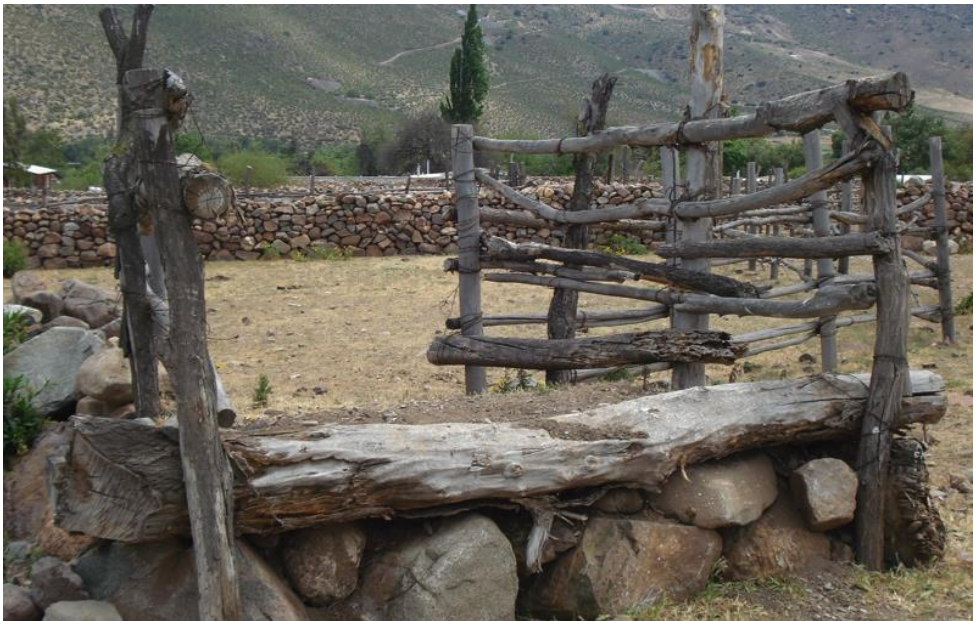
Fotografías: Detalle de la manga y del cargador o talud para subir a los animales a los camiones. Localidad La Polcura (Tonci Tomic, 2012).

También se observan compartimentos cercados con madera, como por ejemplo la manga o "toril", que es un pasadizo que permite el paso de un solo animal. Es decir, no tiene más de un metro de ancho y posibilita una manipulación más segura del animal y del "huaso".

Existe también una instalación que se llama "cargador", un terraplén de tierra en talud, enmarcado en una estructura de piedras y madera, que permite subir los animales a los medios de transporte terrestres, como camiones y camionetas especialmente acondicionados para ese efecto.

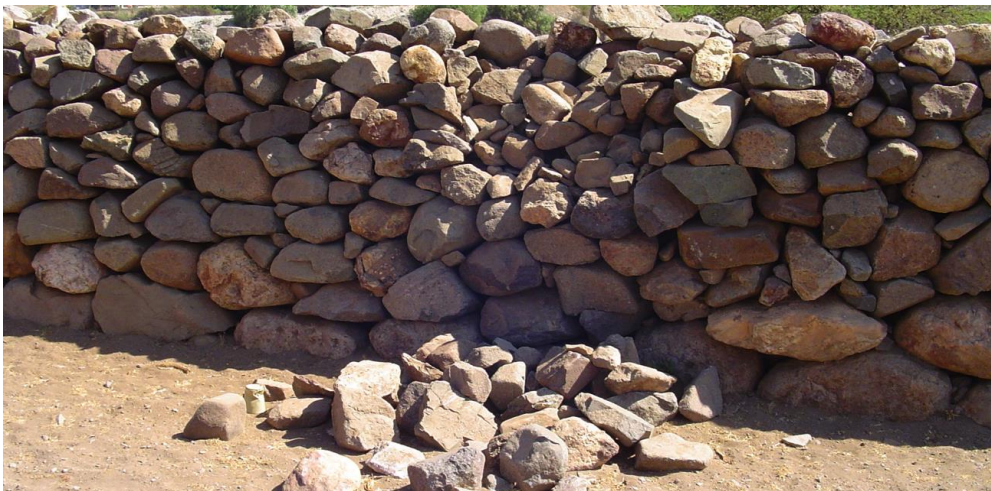
Fotografías: Deterioro de las pirkas por falta de mantención (Tonci Tomic, 2012).

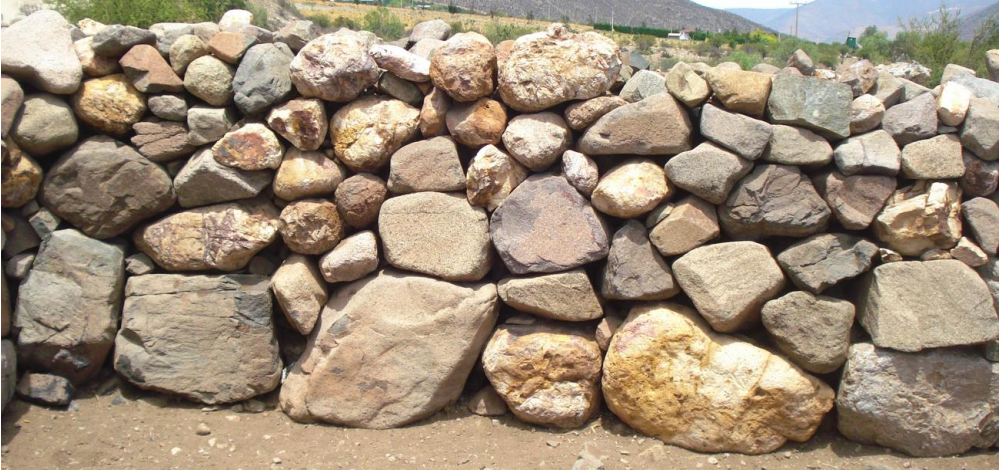
Fotografías: Diferentes lógicas constructivas de pirkas, por tamaño de piedras y por uso de morteros (Tonci Tomic, 2012).

En el caso del corral de la Polcura en particular, la estructura general del corral curiosamente es de piedra seca o vana, que es la forma local de referirse a la piedra seca. Sin embargo, el ruedo o medialuna es de piedra con mortero o argamasa de barro.

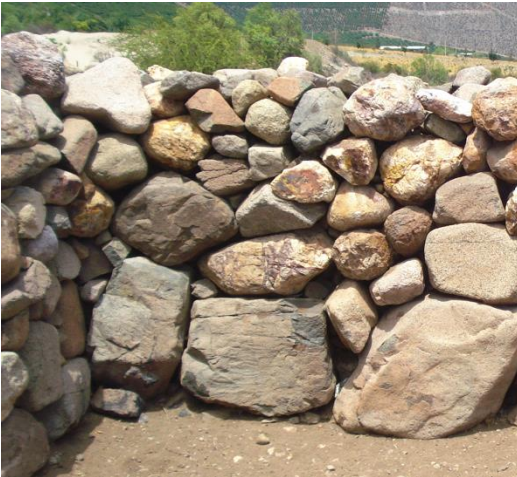
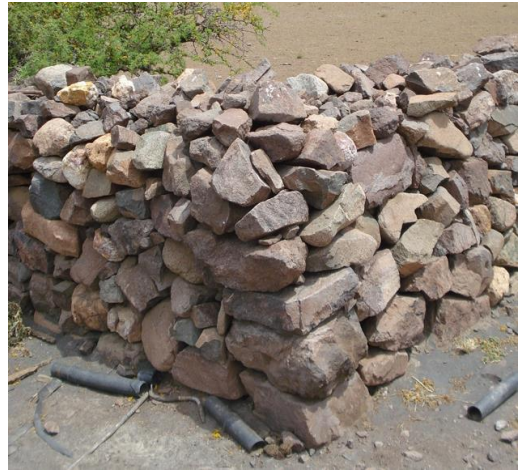
Fotografías: Diferentes estrategias constructivas para estructurar las esquinas de las pirkas (Tonci Tomic, 2012).
