Kommunales Inventar der Denkmalschutzobjekte

Grundlagenphase

Vorauswahl der Objekte (Dorf)

Gemeinde Aeugst am Albis
Suter • von Känel • Wild • AG
Peter von Känel, Projektleiter
Beat Jossi, Sachbearbeiter

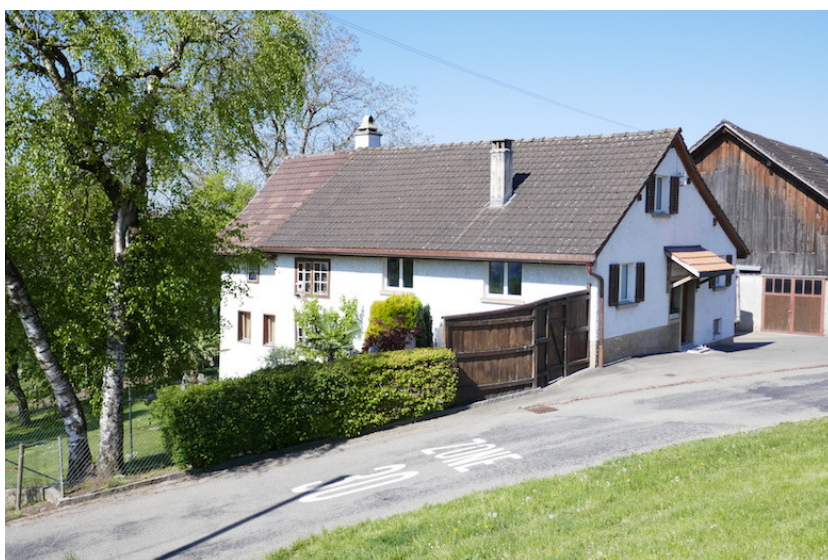
Ansicht von Osten (Bild SKW)

- Das traufbetonte, von Bäumen abgeschirmte Reihenwohnhaus bildet im Verbund mit dem freistehenden Ökonomiegebäude einen Bauernhof, markiert seit jeher den südlichen Vorposten des Dorfes
- Klarer Kubus mit äusserlich weitgehend herkömmlichem strukturellem Ausdruck, der durch eine talseitige vertikale Anbausicht, freie Dachflächen, unregelmässig verteilte Fassadenöffnungen, aber auch durch bauliche Eingriffe mit unpassenden neue Fenstern gekennzeichnet ist
- Durch mehrere Hochstammbäume geprägte Randlage im Orts- und Landschaftsbild
- Historischer Zeugenwert gering bis mittel

Das bäuerliche Wohnhaus ist zwar ein bau- und wirtschaftsgeschichtlicher Zeitzeuge der Getrenntbauweise aus dem 18. Jahrhundert. Die äussere Erscheinung ist jedoch nur noch teilweise authentisch. Hinsichtlich Typologie, Einzigartigkeit und Bedeutung im Ortsbild sind die bestehenden Qualitäten begrenzt.

Priorität 3 → nicht aufnehmen

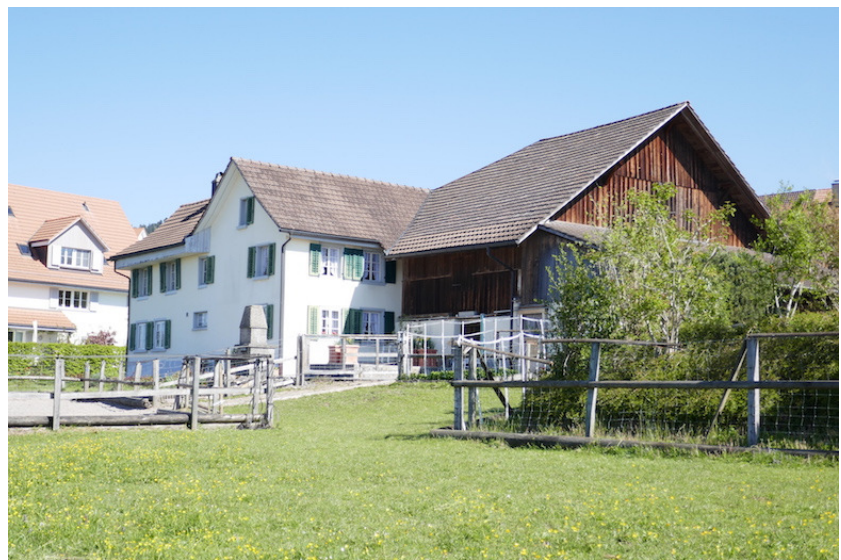
Ansicht von Süden (Bild SKW)

- Das Bauernhaus „Kafimüli“ markierte früher den südlichen Dorfrand am damaligen Strassenzug Hübschenstrasse/Kafimüliweg und war fast allseitig von Wiesen umgeben
- Strukturell interessante, durch mehrere pragmatische Erweiterungen entstandene kubische Gliederung mit Kernbau und drei ganz unterschiedlichen Quergiebel-Anbauten (Wohnhaus, Scheune, Stall)
- Äusserlich weitgehend herkömmlicher Ausdruck mit unregelmässiger Südwestfassade, freien Dachflächen und klar ablesbarer Nutzungszuordnung
- Prägnante Randlage im Orts- und Strassenbild mit Wiesenumschwung, Garten und Zugangshof
- Historischer Zeugenwert mittel

Das Vielzweck-Bauernhaus ist ein bau- und wirtschaftsgeschichtlicher Zeitzeuge des späten 19. Jahrhunderts. Es repräsentiert die traditionelle Feldwirtschaft. Die äussere Erscheinung ist strukturell klar ablesbar und prägt mit dem originalen architektonischen Ausdruck das Orts- und Strassenbild.

Priorität 2 → vorläufig aufnehmen

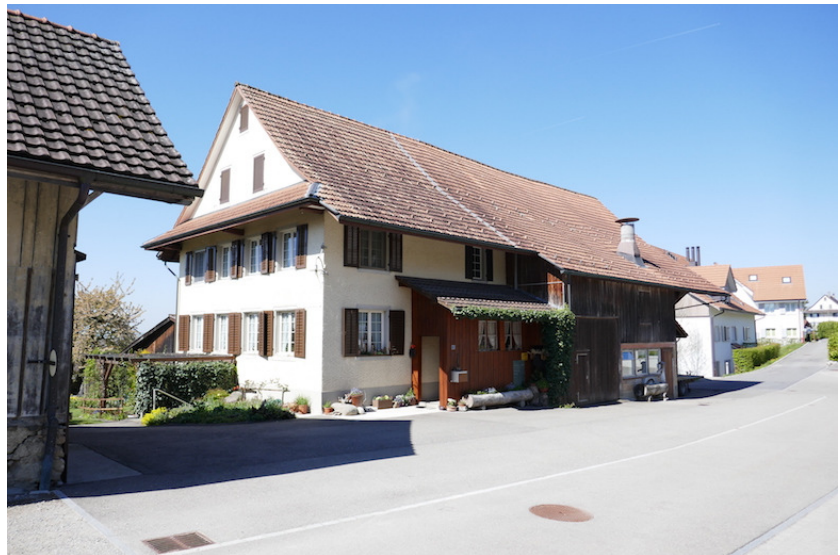
Ansicht von Osten (Bild SKW)

- Giebelbetontes, traditionelles Vielzweck-Bauernhaus mit Klebedach und südwestseitigem Annexbau
- Äusserlich weitgehend ursprünglich gebliebener Ausdruck mit einzelnen strukturelfremden Elementen (Schleppgaube, Eingangsvorbau)
- Grosser Umschwung mit Wiesland und Pflanzgarten
- Im Orts- und Strassenbild prägende, inmitten des Neubaugebietes aber etwas isolierte Lage des Bauernhauses
- Die Gestaltungsplanpflichtgebiet Büel verlangt eine überzeugende Überbauung mit guter ortsbaulicher Integration und angemessener Rücksichtnahme auf die Altbauten
- Historischer Zeugenwert gering bis mittel

Trotz weitgehend authentischer Erscheinung ist das Bauernhaus typologisch nicht herausragend. Stellung und Volumen als prägende Elemente lassen sich auch mit einem Ersatzbau erhalten. Es kann dem künftigen Überbauungskonzept überlassen werden, ob das Gebäude erhalten oder ersetzt wird.

Priorität 3 → nicht aufnehmen

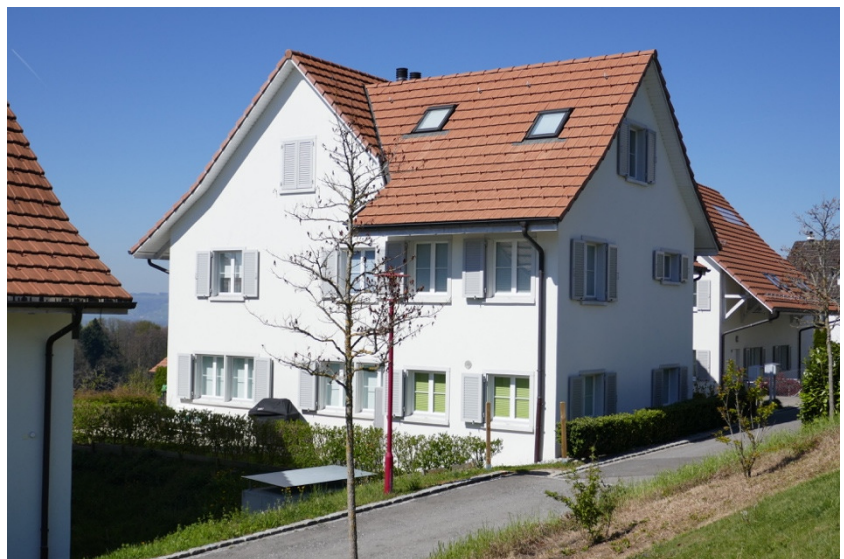
Ansicht von Osten (Bild SKW)

- Das ursprüngliche an dieser Stelle stehende Bauernhaus wurde im Hinblick auf die Neuüberbauung abgebrochen. Das bestehende Wohnhaus ist ein Ersatzbau, der einige Merkmale des Altbaus aufnimmt (Fassadengliederung).
- Umschwung mit Garten und neuen Wohnhäusern auf allen Seiten
- Prägende Stellung im Orts- und Strassenbild
- Historischer Zeugenwert gering (Ersatzbau)

Die äussere Erscheinung des heutigen Gebäudes ist nicht mehr authentisch. Hauptqualität ist die mit dem Gestaltungsplan gesicherte räumliche Wirkung im Orts- und Strassenbild.

Priorität 3 → nicht aufnehmen

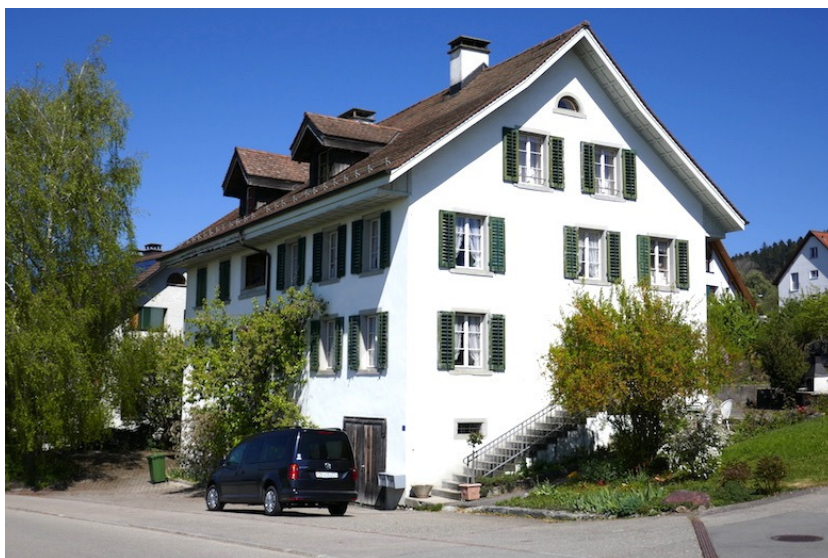
Ansicht von Südosten (Bild SKW)

- Traufbetontes Doppelwohnhaus, lange Zeit freistehend und nicht im Verbund mit einem Ökonomiegebäude
- Ostseitiger Hausteil mit äusserlich weitgehend ursprünglichem Ausdruck, westseitiger Hausteil mit stärkeren Veränderungen durch offene strassenseitige Loggia und rückseitigem Quergiebelanbau, mehrere Dachaufbauten auf den ursprünglich freien Dachflächen
- Kellergeschoss mit Eingängen auf Strassenniveau, Haupteingang giebelseitig im Erdgeschoss über Aussentreppe
- Markanter Fassadenobstbaum, umgebende Gartenflächen
- Prägnante Stellung im Orts- und Strassenbild
- Historischer Zeugenwert mittel

Das ehemalige Doppelwohnhaus ist ein typischer baugeschichtlicher Zeitzeuge aus dem 19. Jahrhundert. Es repräsentiert die dörfliche Wohnform einer nicht bäuerlichen Bevölkerungsschicht. Die äussere Erscheinung ist strukturell klar ablesbar und prägt mit dem teilweise originalen architektonischen Ausdruck das Orts- und Strassenbild.

Priorität 2 → vorläufig aufnehmen

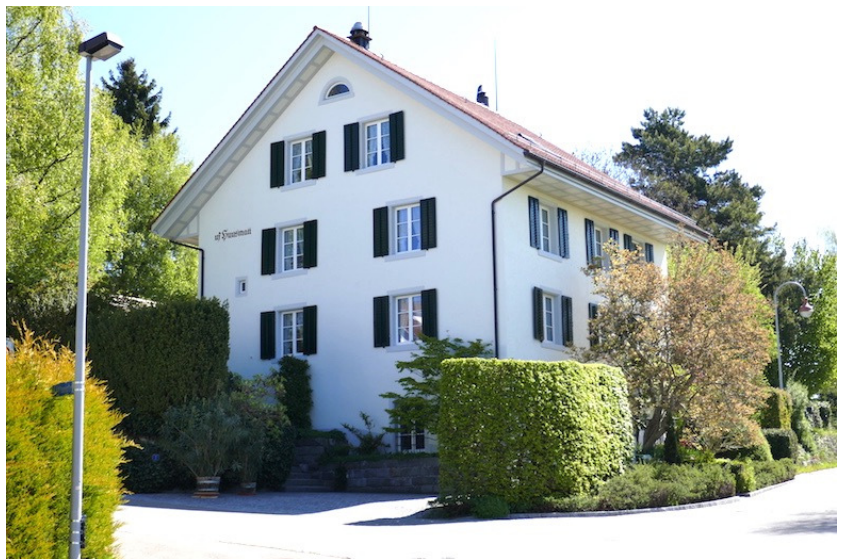
Ansicht von Westen (Bild SKW)

- Gepflegtes traufbetontes bäuerliches Wohnhaus mit hochliegendem Erdgeschoss
- Äusserlich weitgehend ursprünglicher Ausdruck mit leicht asymmetrischer Fensteranordnung, Kassetten unter dem Dach und freien Dachflächen
- Stark bewachsener Umschwung mit Garten, hohen Hecken und Bäumen
- Prägnante Stellung im Orts- und Strassenbild
- Historischer Zeugenwert mittel

Das Wohnhaus ist ein typischer baugeschichtlicher Zeitzeuge aus dem 19. Jahrhundert. Es repräsentiert die dörfliche Wohnform einer nicht bäuerlichen Bevölkerungsschicht. Die äussere Erscheinung ist strukturell klar ablesbar und prägt mit dem originalen architektonischen Ausdruck das Orts- und Strassenbild.

Priorität 2 → vorläufig aufnehmen

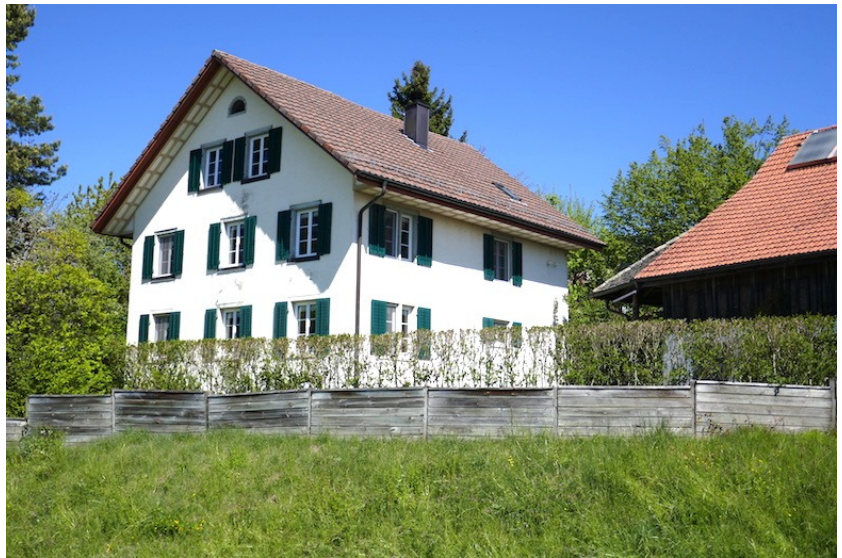
Ansicht von Süden (Bild SKW)

- Leicht giebelbetontes Wohnhaus als Teil des ehemaligen Hofes mit der daneben stehenden Stallscheune
- Äusserlich weitgehend ursprünglicher Ausdruck mit symmetrischer Giebelfassade, Einzelfenstern und freien Dachflächen
- Grosser Umschwung mit Garten- und Wiesenflächen
- Eher unauffällige Stellung im Orts- und Strassenbild
- Historischer Zeugenwert mittel

Das Bauernwohnhaus ist ein baugeschichtlicher Zeitzeuge aus dem 19. Jahrhundert. Es repräsentiert die Getrenntbauweise der traditionellen Feld- und Viehwirtschaft. Die äussere Erscheinung ist strukturell klar ablesbar und prägt mit der Giebelseite und dem originalen architektonischen Ausdruck die räumliche Situation am Ortseingang.

Priorität 2 → vorläufig aufnehmen

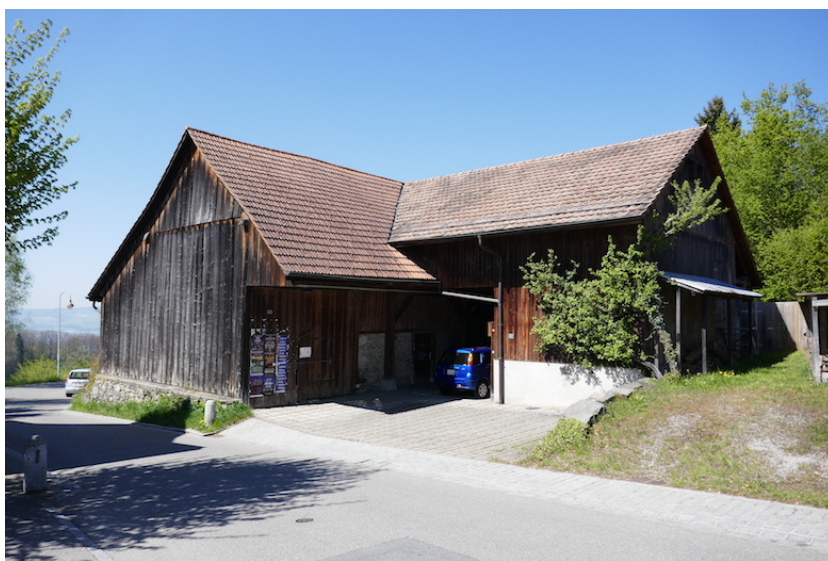
Ansicht von Osten (Bild SKW)

- Grosse Stallscheune mit später angebautem rückwärtigem Quergiebel als Teil eines Hofes mit dem dahinter stehenden Bauernwohnhaus
- Äusserlich abgesehen von einer Solaranlage weitgehend ursprünglicher Ausdruck
- Sehr prägnante Stellung im Orts- und Strassenbild durch die Torbildung zusammen mit dem Wohnhaus auf der gegenüberstehenden Strassenseite
- Historischer Zeugenwert gering bis mittel

Die Stallscheune repräsentiert die bäuerliche Getrenntbauweise der traditionellen Feld- und Viehwirtschaft. Die äussere Erscheinung des Gebäudes ist zwar weitgehend authentisch, hinsichtlich Typologie und Einzigartigkeit aber zu wenig bedeutsam. Hauptqualität ist die mit dem Kernzonenplan gesicherte räumliche Wirkung im Orts- und Strassenbild.

Priorität 3 → nicht aufnehmen

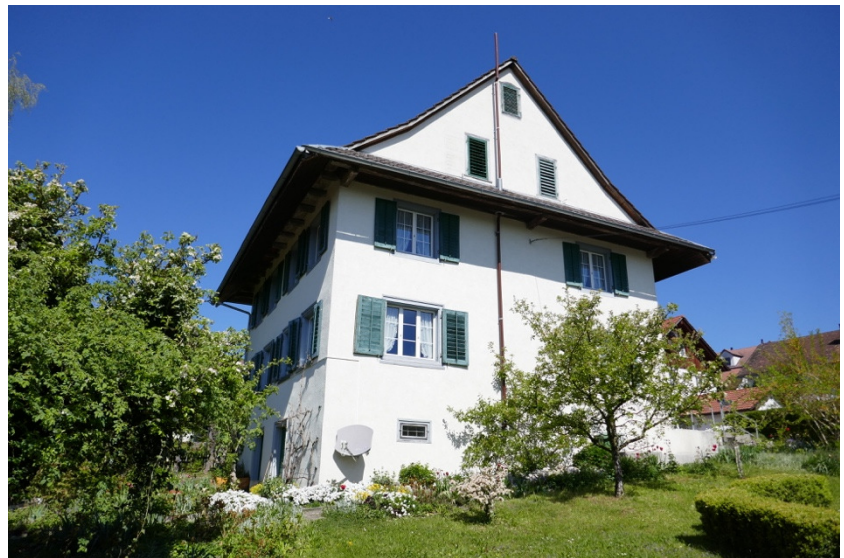
Ansicht von Südosten (Bild SKW)

- Anstelle einer abgebrannten Liegenschaft erstelltes bäuerliches Doppelwohnhaus mit hochliegendem Erdgeschoss und später angefügtem nordseitigem Eingangsvorbau
- Allseitig symmetrische Fassadenanordnung mit Einzelfens-tern, umlaufendem Dachvorsprung und freien Dachflächen
- Äusserlich weitgehend ursprünglicher, klassizistischer Aus-druck mit optimierungsfähigem Eingangsvorbau
- Markante ortsbildprägende Stellung in der Strassenbiegung am südwestlichen Dorfeingang
- Historischer Zeugenwert mittel bis hoch

Das Gebäude im Typus des Aemtlershauses ist ein baugeschichtlicher Zeitzeuge aus dem 19. Jahrhundert. Es repräsentiert die bäuerliche Getrenntbauweise und die damals häufigen Haus- und Hofteilungen. Die äussere Erscheinung ist strukturell klar ablesbar und entfaltet mit dem weitgehend authentischen architektonischen Ausdruck eine prägende Wirkung im Orts- und Strassenbild.

Priorität 1 → aufnehmen

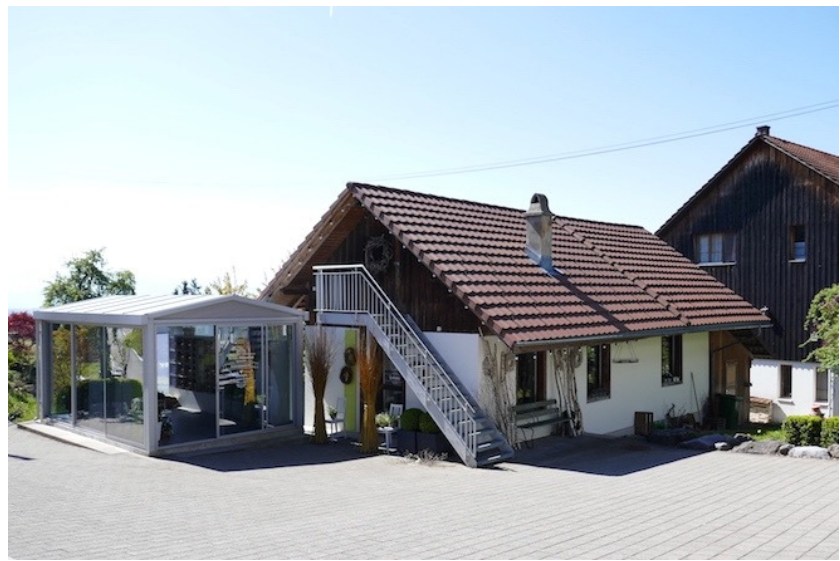
Ansicht von Norden (Bild SKW)

- Ehemalige Werkstatt, zum benachbarten Doppelwohnhaus an der Dorfstrasse gehörend, heute Ladenlokal
- Äusserlich nicht mehr ursprünglicher Ausdruck infolge verschiedener baulicher Eingriffe
- Stellung im Orts- und Strassenbild wenig prägend
- Historischer Zeugenwert gering

Die äussere Erscheinung des Gebäudes ist infolge der Umbauten in ihrer Authentizität beeinträchtigt. Die Ausstrahlung wird auch durch den angefügten neuen Baukörper und die Aussen-
treppe geschwächt. Der räumliche Verbund mit dem Doppelwohnhaus an der Dorfstrasse ist im Orts- und Strassenbild nicht prägend.

Priorität 3 → nicht aufnehmen

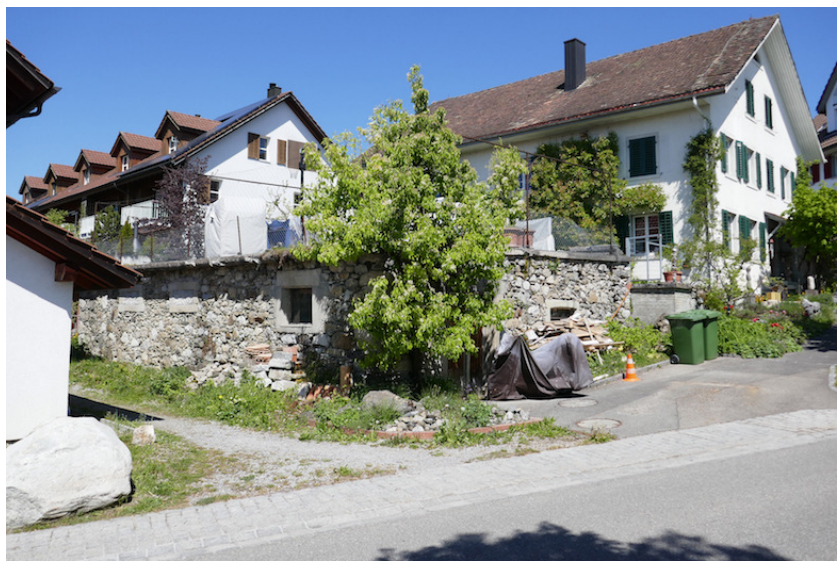
Ansicht von Süden (Bild SKW)

- Gewölbekeller des 1827 erstellten und 1876 einem Brand zum Opfer gefallene „Ratsherrenhaus“, Wohnhaus neben dem Altbau wieder aufgebaut (Objekt Nr. 61), Keller wurde auch als Brennhaus genutzt
- Äusserlich weitgehend ursprünglicher struktureller Ausdruck mit unverputzten Bruchsteinmauern und Sandsteingewänden, einzelne Öffnungen sind jedoch zugemauert und der Zustand ist schlecht (Randabschluss bröckelt)
- Decke über dem Keller als Terrasse und Hartfläche genutzt
- Auffallende Stellung im Orts- und Strassenbild
- Historischer Zeugenwert mittel

Der Gewölbekeller des ehemaligen Ratsherrenhauses ist ein fragmentarischer baugeschichtlicher Zeitzeuge aus dem frühen 19. Jahrhundert. Die äussere Erscheinung ist strukturell ablesbar und prägt mit den Bruchsteinmauern und dem originalen architektonischen Ausdruck das Orts- und Landschaftsbild. Schwarzes Gebäude ohne Erhaltung Original kaum sinnvoll.

Priorität 2 → vorläufig aufnehmen

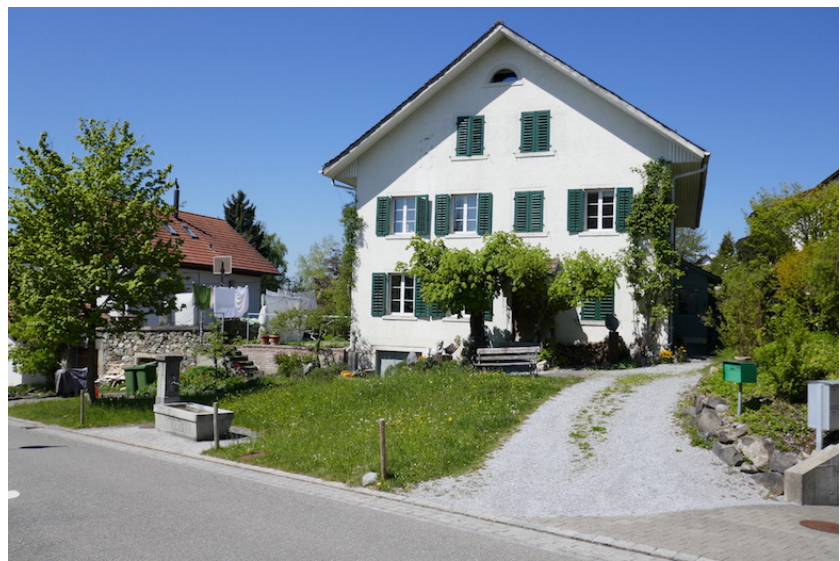
Ansicht von Osten (Bild SKW)

- Nach dem Brand des „Ratsherrenhauses“ von 1876 neben dem Gewölbekeller (Objekt Nr. 60), wieder aufgebautes giebelbetontes Wohnhaus, vermutlich ursprünglich zur abgebrochenen Scheune an der Stelle des Wohnhauses Dorfstrasse 13 gehörend
- Äusserlich weitgehend ursprünglicher Ausdruck mit symmetrischer Giebelfassade, Einzelfenster und freien Dachflächen
- Umschwung mit Gartenflächen, Terrasse über dem Gewölbekeller und erneuertem Brunnen (2001) am Strassenrand
- Prägende Stellung im Orts- und Strassenbild
- Historischer Zeugenwert mittel

Das Wohnhaus ist ein baugeschichtlicher Zeitzeuge aus dem 19. Jahrhundert. Es repräsentiert die bäuerliche Getrenntbauweise. Die äussere Erscheinung ist strukturell klar ablesbar und prägt mit der Giebelseite und dem originalen architektonischen Ausdruck die räumliche Situation am Ortseingang.

Priorität 2 → vorläufig aufnehmen

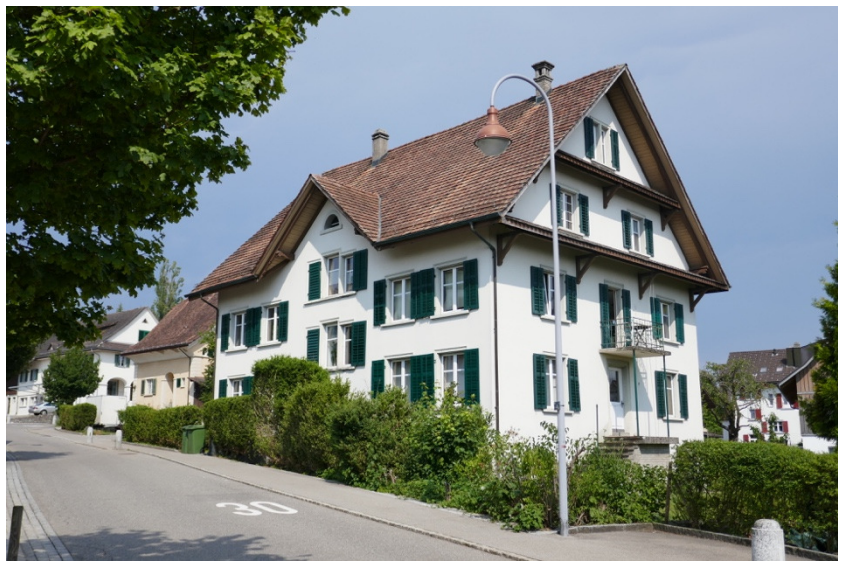
Ansicht von Westen (Bild SKW)

- Markantes Mehrfamilien-Wohnhaus mit strassenseitigem Quergiebel und nordseitigem Eingangsvorbau
- Äusserlich weitgehend ursprünglicher Ausdruck mit symmetrischen Fassaden, Einzelfenstern, Klebdächern und freien Dachflächen
- Grosse Umschwung mit Gartenflächen und Zufahrt zu Scheune auf demselben Grundstück
- Prägende Stellung an zentraler Dorflage im Orts- und Strassenbild
- Historischer Zeugenwert mittel

Das Gebäude im Typus des Aemtlershauses ist ein baugeschichtlicher Zeitzeuge aus dem 19. Jahrhundert. Es repräsentiert das dörfliche Wohnen. Die äussere Erscheinung ist strukturell klar ablesbar und entfaltet mit dem weitgehend originalen architektonischen Ausdruck eine prägende Wirkung im Orts- und Strassenbild.

Priorität 2 → vorläufig aufnehmen

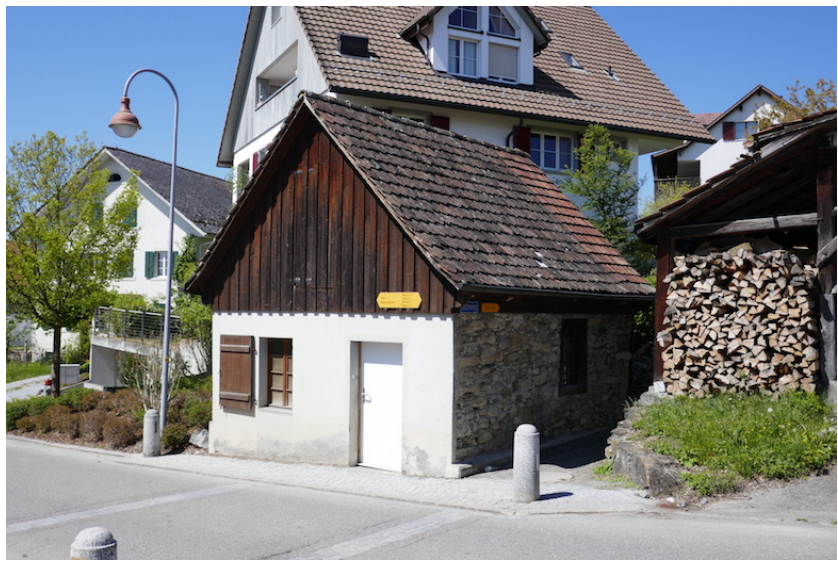
Ansicht von Osten (Bild SKW)

- Zu Lagerraum umgenutztes ehemaliges Waschhaus
- Mit Ausnahme der ersetzten Türe äusserlich weitgehend ursprünglicher Ausdruck mit strassenseitig verputztem Bruchsteinmauerwerk (vgl. Bild 1983), teilweise erneuert
- Eines von drei noch bestehenden kleinvolumigen Bauten im Siedlungsgefüge der Dorfstrasse
- Wichtige raumgliedernde Stellung im Orts- und Strassenbild, insbesondere im Wegkreuz Lättenweg/Dorfstrasse
- Historischer Zeugenwert gering bis mittel

Die äussere Erscheinung des ehemaligen Waschhauses wirkt nur teilweise authentisch und ist hinsichtlich Typologie, Einzigartigkeit und lokalhistorischer Bedeutung nicht herausragend. Hauptqualität ist die mit dem Kernzonenplan gesicherte räumliche Wirkung im Orts- und Strassenbild.

Priorität 3 → nicht aufnehmen

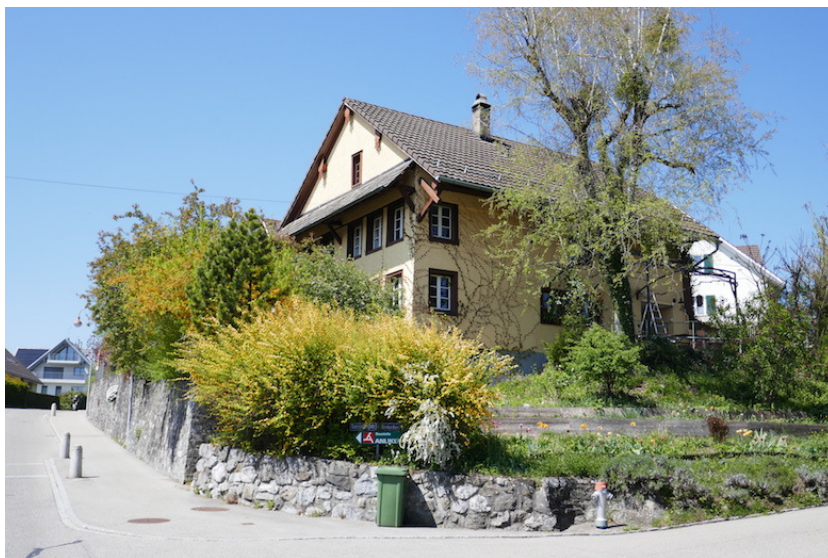
Ansicht von Südosten (Bild SKW)

- Giebelbetontes Bauernhaus als Teil des alten Dorfkerns im Bohlenständerbau erstellt, Aussenwände später durch Mauerwerk ersetzt, weitere Veränderungen durch verschiedene Um- und Anbauten, ursprünglich zugehörige Scheune oberhalb Eichhörnli abgebrochen
- Äusserlich weitgehend ursprünglicher Ausdruck der prägenden Südfassade mit Klebedach, Einzelöffnungen und freien Dachflächen
- Infolge Lage auf einer Stützmauer und dichter Bepflanzung eher zurückhaltende Präsenz im Orts- und Strassenbild
- Aussagen zum Objekt im Gestaltungsplan GP 7?
- Historischer Zeugenwert mittel

Das Bauernhaus im Typus des Aemterhauses ist ein baugeschichtlicher Zeitzeuge aus dem ausklingenden 18. Jahrhundert. Es repräsentiert die bäuerliche Getrenntbauweise. Die äussere Erscheinung ist trotz den Umbauten strukturell ablesbar und prägt mit der Giebelseite und dem originalen architektonischen Ausdruck das Orts- und Strassenbild im Dorfkern.

Priorität 2 → vorläufig aufnehmen

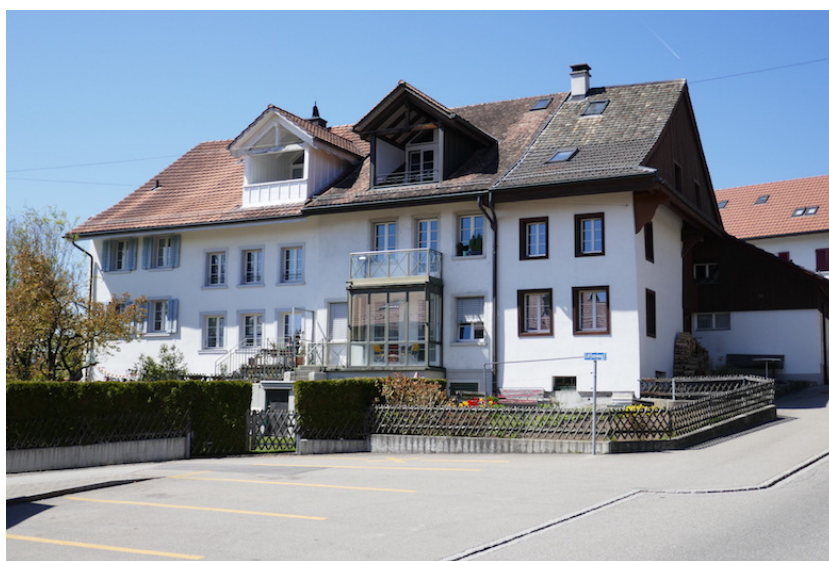
Ansicht von Osten (Bild SKW)

- Optisch in vier Hausteile gegliedertes, traufbetontes Reihenwohnhaus mit allseitigen Anbauten, auf der Nordseite befand sich früher eine Kufereiwerkstätte
- Äusserlich teilweise ursprünglicher Ausdruck von Kubus und Fassadengliederung, südliche Giebelseite in leicht repräsentativem Ausdruck mit Klebedach
- Relativ viele neuere bauliche Veränderungen mit z.T. wenig passenden Elementen (übergrosse Dachaufbauten)
- Vorgelagerte Pflanzgärten und Erschliessungsflächen
- Hohe Präsenz im Orts- und Strassenbild
- Historischer Zeugenwert mittel

Priorität 2 → vorläufig aufnehmen

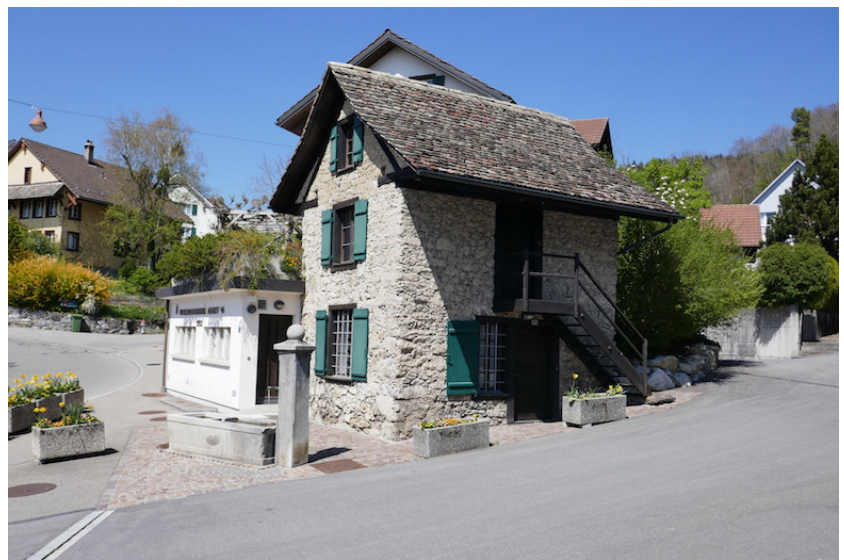
Ansicht von Süden (Bild SKW)

- Zweigeschossiger giebelbetonter Kleinbau mit polyvalenter Nutzung (Waschhaus, Speicher, Webstube)
- Äusserlich ursprünglicher Ausdruck mit Aussenwänden in unverputztem Bruchsteinmauerwerk, geknicktem Satteldach, Holzeinfassungen und Aussentreppe. Charakteristische giebelseitige Fassadensymmetrie mit drei Fenstern, die sich in jedem Geschoss verkleinern
- Hohe raumgliedernde Präsenz im Orts- und Strassenbild mit vorgelagertem Brunnen, aber auch mit störendem Nebengebäude der Wasserversorgung von 1953
- Historischer Zeugenwert mittel bis hoch

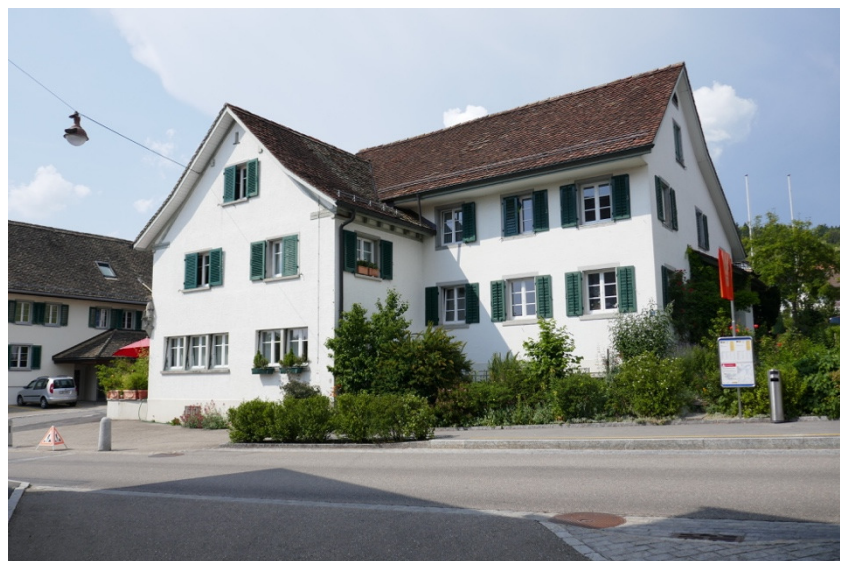
Ansicht von Süden (Bild SKW)

- Ursprünglich ein freistehendes Wohnhaus (östlicher Hausteil) mit Schlepfdachanbau, 1886 durch Scheune (östlicher Hausteil) erweitert. 1946 Erwerb durch die Gemeinde, Abbruch der Scheune und Anbau des Gemeindehauses
- Äusserlich ursprünglicher Ausdruck des winkelförmig gegliederten Gebäudes mit drei Giebeln, halbgessossigem Höhenversatz, Kanzleifenstern im Erdgeschoss und der Plastik „Nachwächter“ an der Südwestecke
- Hohe Präsenz im Orts- und Strassenbild
- Historischer Zeugenwert mittel

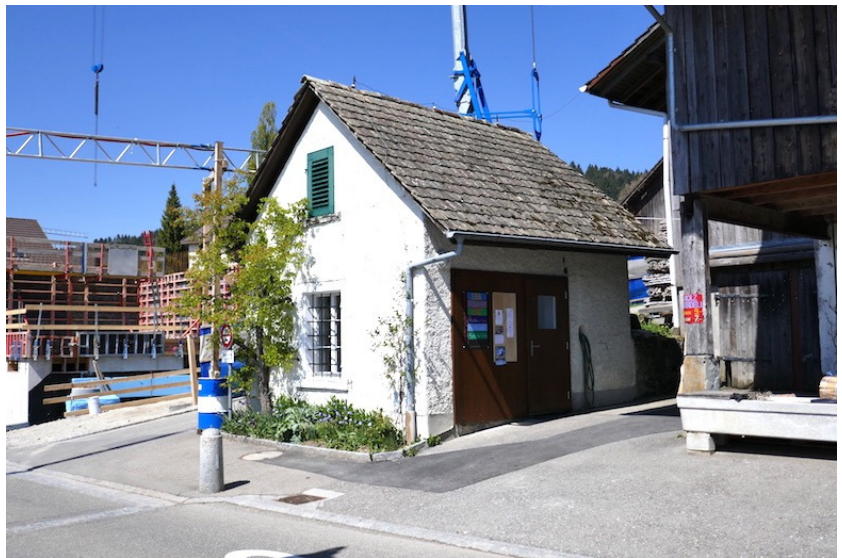
Ansicht von Süden (Bild SKW)

- Zum benachbarten Bauernhaus gehörendes ehemaliges Waschhaus, heute als Hofladen genutzt
- Äusserlich intakter und weitgehend ursprünglicher Ausdruck mit verputztem Bruchsteinmauerwerk, axialen Giebelfenstern und erneuertem ostseitigem Doppeltor (vgl. Bild 1983), westseitig verkürzter Dachvorsprung
- Eines von drei noch bestehenden kleinvolumigen Bauten im Siedlungsgefüge der Dorfstrasse
- Wichtige raumgliedernde Stellung im Orts- und Strassenbild, insbesondere im Wegkreuz Chileweg/Dorfstrasse
- Historischer Zeugenwert mittel

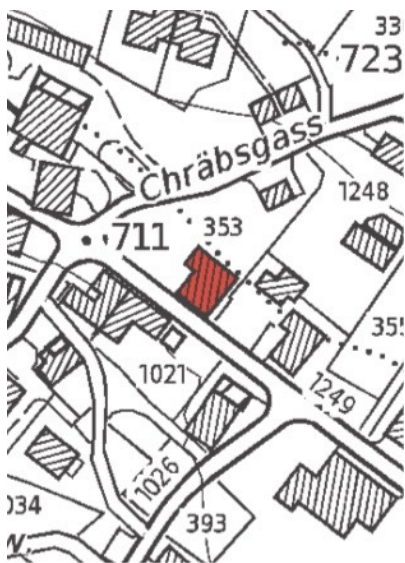
Situation 1:2000

Lage:	Aeugst Dorf, Allmendstrasse 17, 19
Kataster-Nr.:	353
Assekuranz-Nr.:	872
Baujahr:	1840
Bestehender Schutz:	Kernzonenplan (Fassadenbereich)
Inventarblatt 1983:	Keine Detailbeschreibung vorhanden

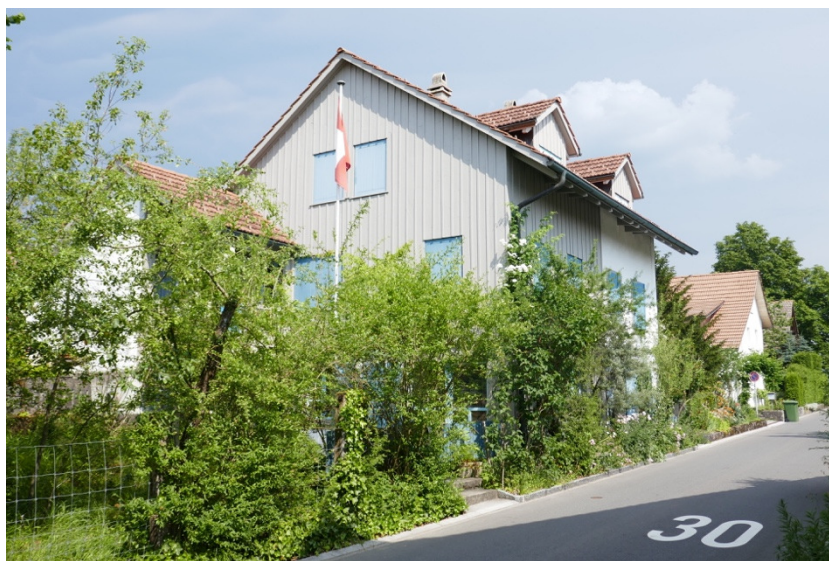
Ansicht von Südosten (Bild SKW)

- Traufständiges ehemaliges Kleinbauernhaus mit umgenutztem Ökonomieteil, heute Doppelwohnhaus
- Strukturell weitgehend ursprüngliches Erscheinungsbild mit auffallend hohem Kniestock, durch Umbau jedoch im Ausdruck verändert
- Ausstrahlung des Ökonomieteils durch Fensterdurchbrüche in der früher geschlossenen Holzverschalung und unpassende türkisfarbene Fensterrahmen beeinträchtigt
- Wichtige Stellung im Orts- und Strassenbild
- Historischer Zeugenwert gering bis mittel

Das ehemalige Kleinbauernhaus ist ein typischer bau- und wirtschaftsgeschichtlicher Zeitzeuge aus der Mitte des 19. Jahrhunderts. Nach dem erfolgten Umbau repräsentiert es jedoch die traditionelle Feld- und Viehwirtschaft nicht mehr. Die äussere Erscheinung ist strukturell gut ablesbar. Hauptqualität ist die mit dem Kernzonenplan gesicherte räumliche Wirkung im Orts- und Strassenbild der Allmendstrasse.

Priorität 3 → nicht aufnehmen

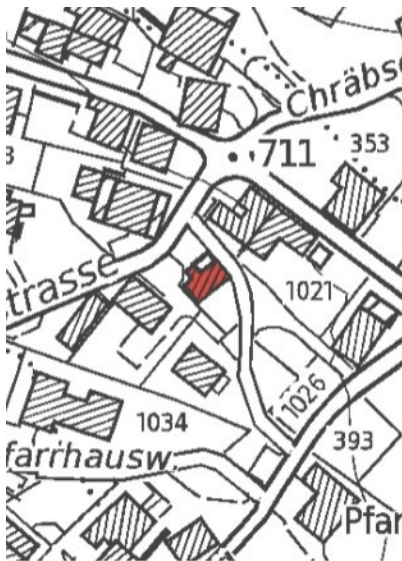
Situation 1:2000

Lage:	Aeugst Dorf, Allmendstrasse 14
Kataster-Nrn.:	1557
Assekuranz-Nrn.:	867
Baujahr:	1860
Bestehender Schutz:	Kernzonenplan (graues Gebäude)
Inventarblatt 1983:	Keine Detailbeschreibung vorhanden

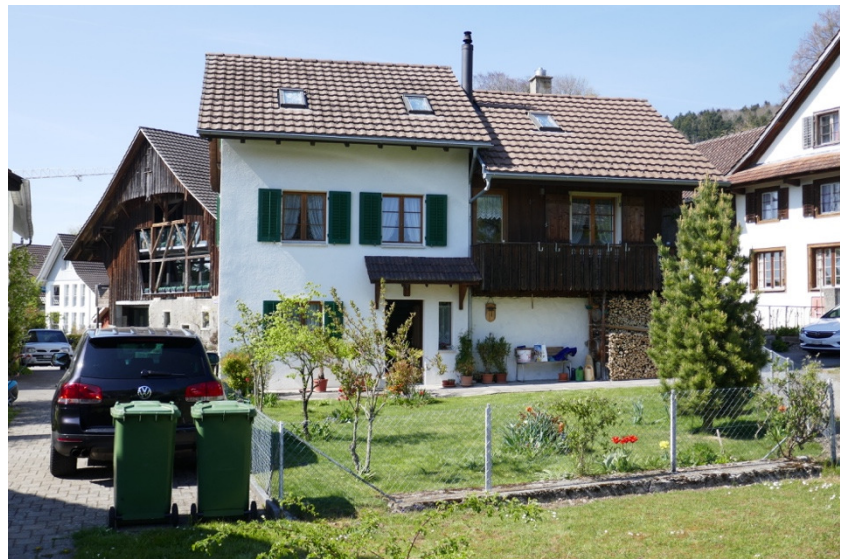
Objekt Nr. 87

Ansicht von Südosten (Bild SKW)

- Traufständiges ehemaliges Kleinbauernhaus mit umgenutztem Ökonomieteil, heute Doppelwohnhaus
- Strukturell nicht mehr ursprüngliches Erscheinungsbild mit ungleich hohen Gebäudeteilen und im Ausdruck veränderten Fassaden
- Wichtige Stellung im Orts- und Strassenbild mit vorgelagertem Garten auf beiden Längsseiten
- Historischer Zeugenwert gering bis mittel

Das ehemalige Kleinbauernhaus aus der Mitte des 19. Jahrhunderts repräsentiert infolge der zahlreichen baulichen Veränderungen die traditionelle Feld- und Viehwirtschaft nicht mehr. Die äussere Erscheinung ist strukturell noch ablesbar, der architektonische Ausdruck jedoch nicht prägend. Die Hauptqualität liegt im Orts- und Strassenbild mit der im Kernzonenplan gesicherten raumbildenden Stellung und den Vorgartenflächen.

Priorität 3 → nicht aufnehmen

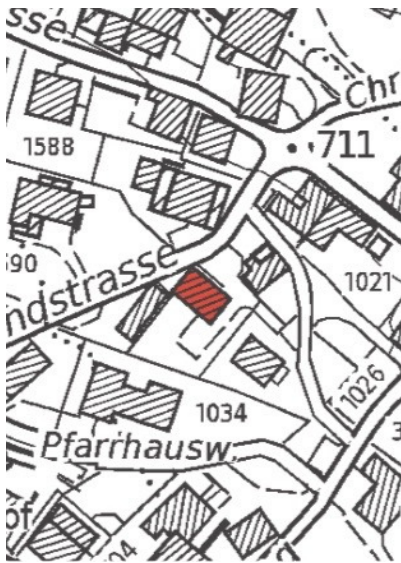
Situation 1:2000

Lage:	Aeugst Dorf, Allmendstrasse 10, 12
Kataster-Nr.:	1480
Assekuranz-Nr.:	864
Baujahr:	1880
Bestehender Schutz:	Kernzonenplan (graues Gebäude)
Inventarblatt 1983:	Keine Detailbeschreibung vorhanden

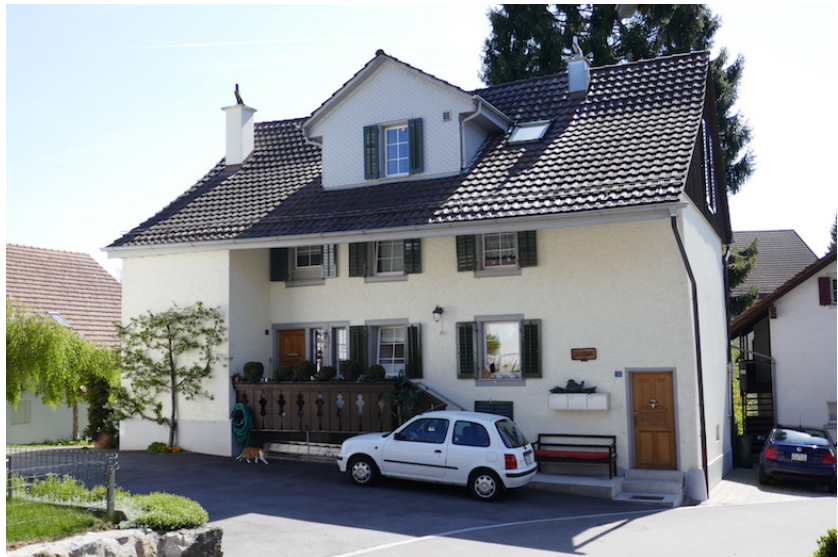
Objekt Nr. 88

Ansicht von Norden (Bild SKW)

- Allseitig verputztes zweigeschossiges Wohnhaus mit holzverschalteten Giebeldreiecken und beidseitigen Dachaufbauten
- Strukturell wenig prägendes Erscheinungsbild mit verschiedenen baulichen Veränderungen (rückseitiger Anbau, südseitiger Balkonvorbau in Holzbauweise, ostseitig auskragender Balkon im Dachgeschoss)
- Raumbegrenzende Stellung im Orts- und Strassenbild mit gewisser Blickfangwirkung von der Oberdorfstrasse und südseitig vorgelagertem Garten
- Historischer Zeugenwert gering bis mittel

Das bäuerlich-dörfliche Wohnhaus aus dem ausklingenden 19. Jahrhundert weist hinsichtlich Typologie und Ausstrahlung nur beschränkte Qualitäten auf. Die äussere Erscheinung ist strukturell ablesbar, der architektonische Ausdruck jedoch nicht prägend. Hauptqualität ist die mit dem Kernzonenplan gesicherte räumliche Wirkung im Orts- und Strassenbild.

Priorität 3 → nicht aufnehmen

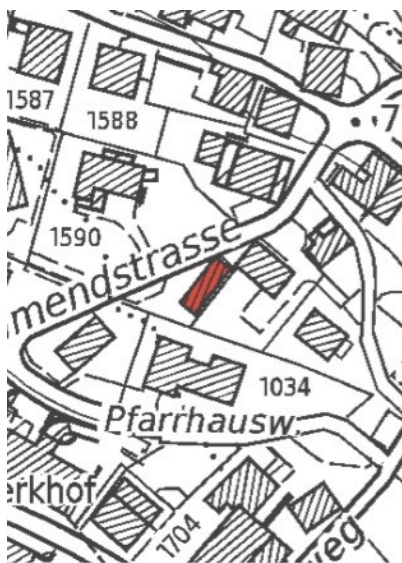
Situation 1:2000

Lage:	Aeugst Dorf, Allmendstrasse 8
Kataster-Nr.:	1030
Assekuranz-Nr.:	862
Baujahr:	1900
Bestehender Schutz:	Kernzonenplan (graues Gebäude)
Inventarblatt 1983:	Keine Detailbeschreibung vorhanden

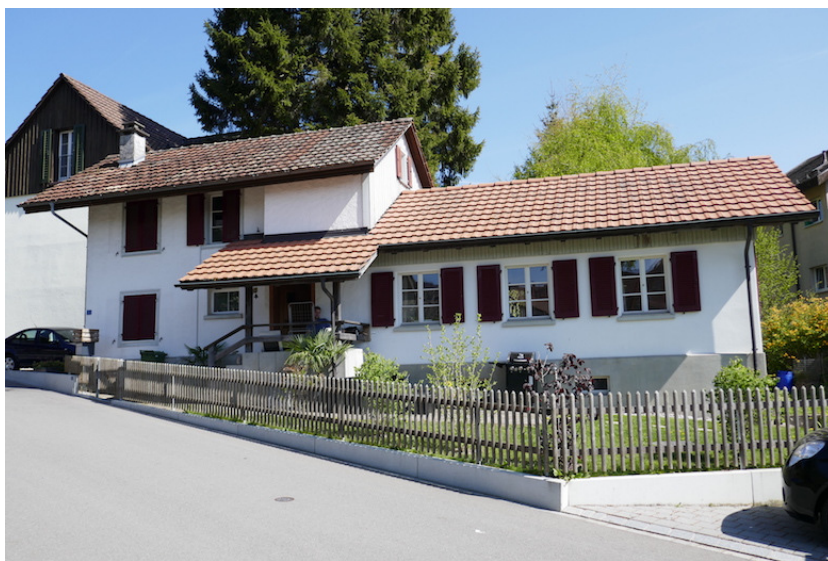
Objekt Nr. 89

Ansicht von Westen (Bild SKW)

- Verputztes, in zwei unterschiedlich hohe Volumen gegliedertes Wohnhaus, das früher offenbar auch als Versammlungslokal der Methodistenkirche diente
- Strukturell wenig prägendes Erscheinungsbild ohne baukünstlerische Besonderheiten und nur geringem Bezug zur regionaltypischen Bauweise
- Raumbegrenzende Stellung im Orts- und Strassenbild mit Vorgarten
- Historischer Zeugenwert gering

Das bescheidene Wohnhaus aus der Jahrhundertwende weist hinsichtlich Typologie, Einzigartigkeit und Ausstrahlung nur beschränkte Qualitäten auf. Die volumetrische äussere Erscheinung ist strukturell ablesbar, der architektonische Ausdruck jedoch nicht prägend. Der soziale und gesellschaftliche Stellenwert ist von untergeordneter Bedeutung. Hauptqualität ist die mit dem Kernzonenplan gesicherte räumliche Wirkung im Orts- und Strassenbild.

Priorität 3 → nicht aufnehmen

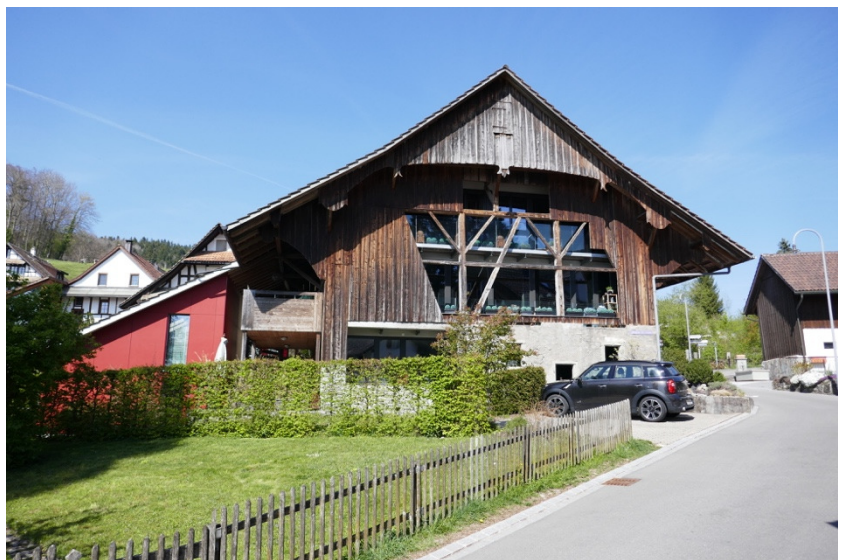
Ansicht von Süden (Bild SKW)

- Nach dem Prinzip „Haus im Haus“ umgebaute ehemalige Scheune mit rot verkleidetem, westseitigem Pultdachanbau
- Ursprüngliche Nutzungsstruktur mit verputztem Stallteil, Tenntor, teilweise offengelegter Riegelwerkkonstruktion und Holzverschalungen äusserlich noch gut spürbar
- Fassaden teilweise mit grossflächigen Durchstossungen und dahinterliegenden Verglasungen offengelegt und mit nezeitlichen Elementen kombiniert (Aussentreppe, Anbau)
- Raumbildende Stellung im Orts- und Strassenbild
- Historischer Zeugenwert gering bis mittel (Neubau im Innern)

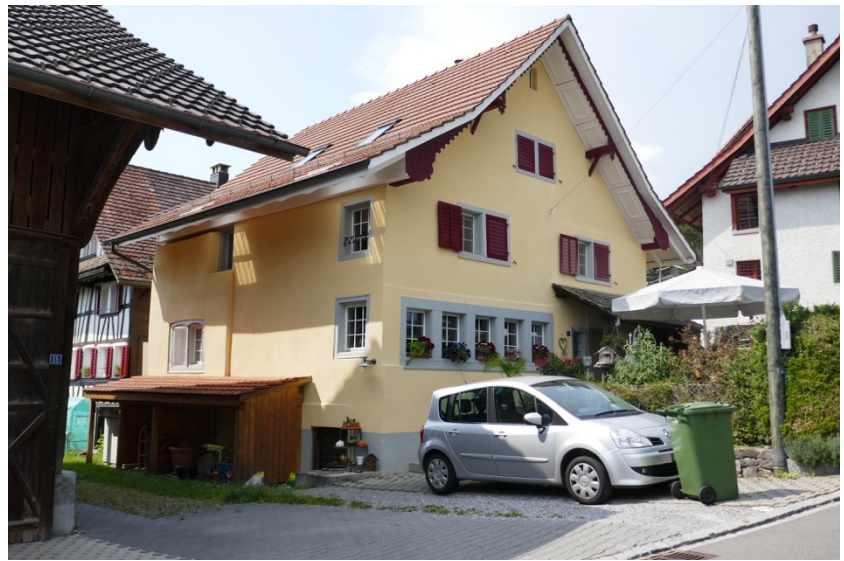
Objekt Nr. 91

Ansicht von Südosten (Bild SKW)

Priorität 2 → vorläufig aufnehmen

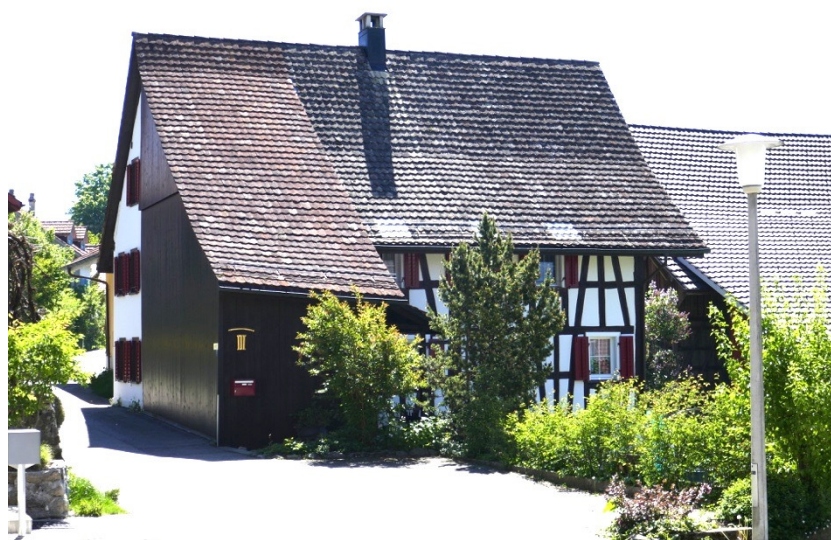
Objekt Nr. 92

Ansicht von Westen (Bild SKW)

Priorität 1 → aufnehmen

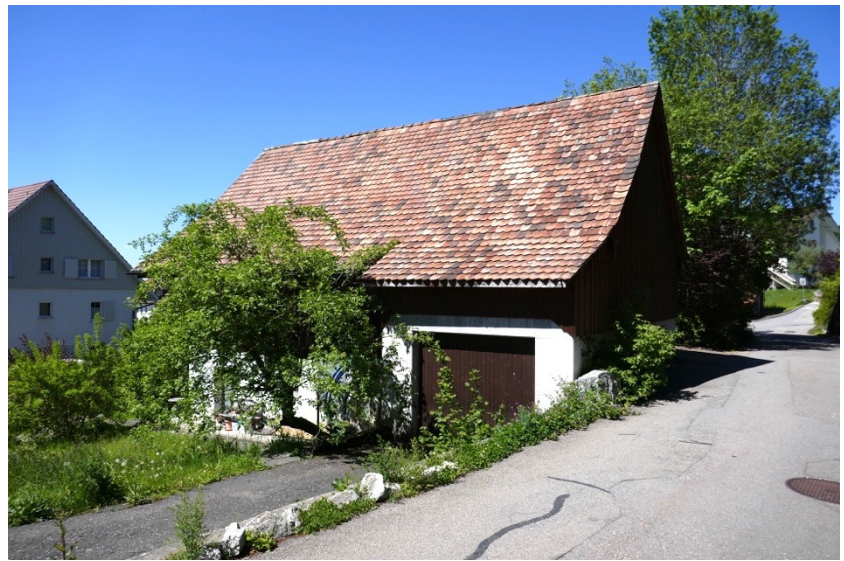
Ansicht von Süden (Bild SKW)

- Giebelständige ehemalige Scheune, heute als Lagerraum genutzt
- Untergeschoss im bergseitigen Teil erneuert, ostseitig leicht vorgebaut und mit Garagentor versehen
- Dachkonstruktion mit Züri-Vieri und freien Dachflächen
- Mit Ausnahme der ersetzten Türe äusserlich weitgehend ursprünglicher Ausdruck mit strassenseitig verputztem Bruchsteinmauerwerk (vgl. Bild 1983), teilweise erneuert
- Wichtige raumgliedernde Stellung im Orts- und Strassenbild der Oberdorfstrasse
- Historischer Zeugenwert gering
