Erstellt im Auftrag der Kantonalen Denkmalpflege durch Claudio Affolter, August 2007

Inhalt

BIB. Bauinventar BL Gemeinde Zunzgen

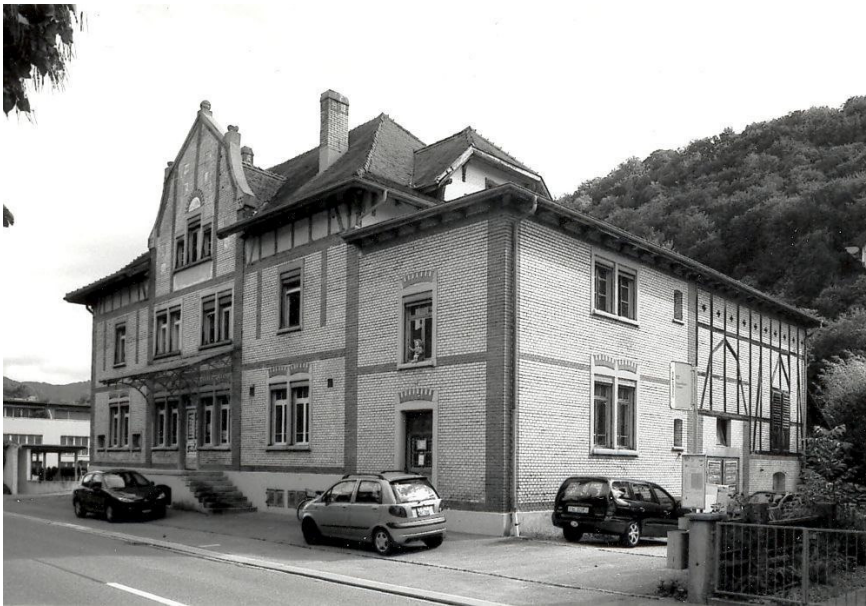
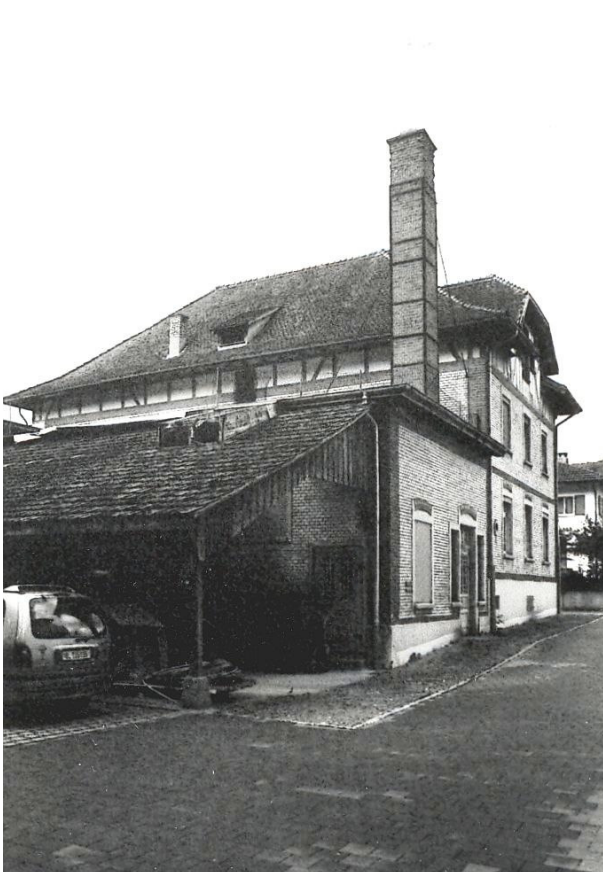
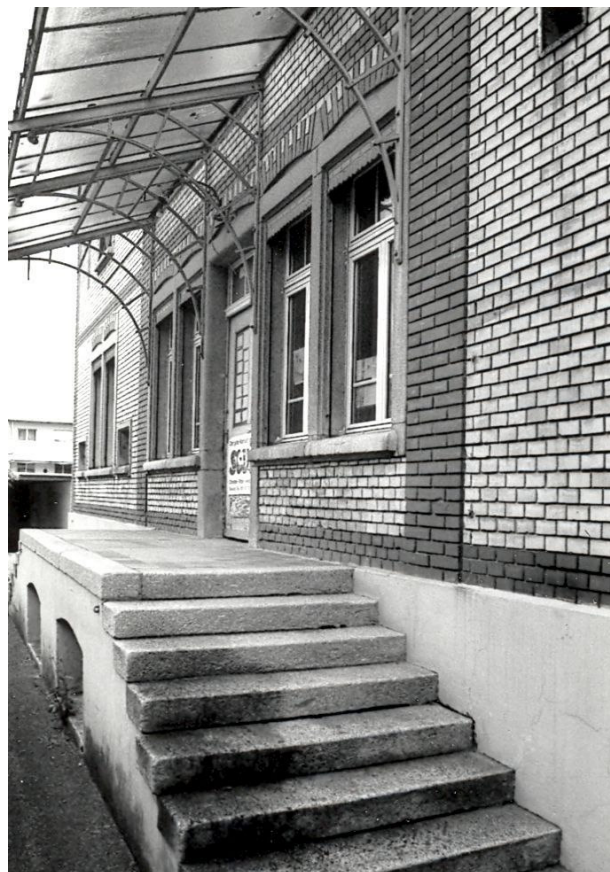
Hauptstrasse 51

Das Gebäude der ehemaligen Verbandskäserei mit Walmdach und Kniestock steht nordöstlich des Dorfkerns. Das Terrain fällt gegen den Diegter Bach leicht ab. Der Thurgauer Architekt Eduard Brauchli baute 1908 ein Gewerbehaus für den Verband "Nordwestschweizer Milchgenossenschaft". Die offene Holzremise mit Pultdach an der Ostseite stammt von 1929.

Der zweigeschossige Hauptbau mit Walmdach ist symmetrisch gegliedert. Charakteristisch ist die bewegte Dachlandschaft. Die Strassenfassade wird mit einem Schweifgiebel in der Mittelachse bekrönt. Auf beiden Stirnseiten sind Quergiebel mit Krüppelwalmdach eingemittelt. Eine kleine Schleppegaupe markiert die Mittelachse auf der Rückseite. Im Unter- und Erdgeschoss befand sich ursprünglich die Käserei, im Ober- und Dachgeschoss waren zwei Wohnungen untergebracht. Die roten Sichtbacksteine werden für die tragenden Teile, die gelben für die füllenden Teile verwendet. Wie Mirjam Brunner in ihrem Gutachten (1999) festhält, ist die Zweifarbigkeit wie auch die Tradition der Sichtbacksteinbauten im Baselbiet nicht verbreitet. Ein flachgedeckter, winkelförmiger Anbau schliesst auf der Süd- und Ostseite an. Während der Osttrakt als Erweiterungsbau der Käserei diente, ist der Südtrakt in Treppenhaus und Ökonomiegebäude (Fachwerkkonstruktion) unterteilt.

Ein schräges Vordach als filigrane Glas-Eisenkonstruktion markiert den zentralen Haupteingang auf der Strassenseite. Die Anordnung der Rechteckfenster (Zwillings- und Einzelfenster) richtet sich nach der ausgewogenen axialen Fassadenkomposition. Das zentrale Milchsammelokal wird seitlich von Milch- und Gärkeller flankiert. Das Treppenhaus mit Eichentreppe und ornamentiertem Antrittsposten ist original erhalten. Ein einheitliches Farbkonzept bestimmt eine harmonische Raumwirkung: Das Fliesenmuster aus gelben und graugrünen Elementen ergänzt sich mit der ockerfarbenen Wandbespannung (Jute) und dem blass graugrünen Holzwerk von Türen und Wandsockel.

In dominanter Lage bildet die ehemalige Verbandskäserei eine Schnittstelle zwischen dem historischen Dorfkern und den neu entstandenen Wohnquartieren. Der zweigeschossige Sichtbacksteinkubus mit axial gegliederter Eingangsfassade und bewegter Dachlandschaft wird durch flach gedeckte Annexe zu einem volumetrisch differenzierten Komplex erweitert. Das Gebäude steht als Zeichen des Produktionswandels vom Ackerbau zur Milchwirtschaft. Die zentrale Lage im Produzentengebiet sowie die gute Möglichkeit einer Schweinemast gaben den Ausschlag für Zunzgen. Die Wirtschaftskrise in den 1930er-Jahre führte zur Einstellung der Produktion. Die Liegenschaft blieb im Besitz des Milchverbandes. Aussen und innen ist das Gebäude im Wesentlichen original erhalten.

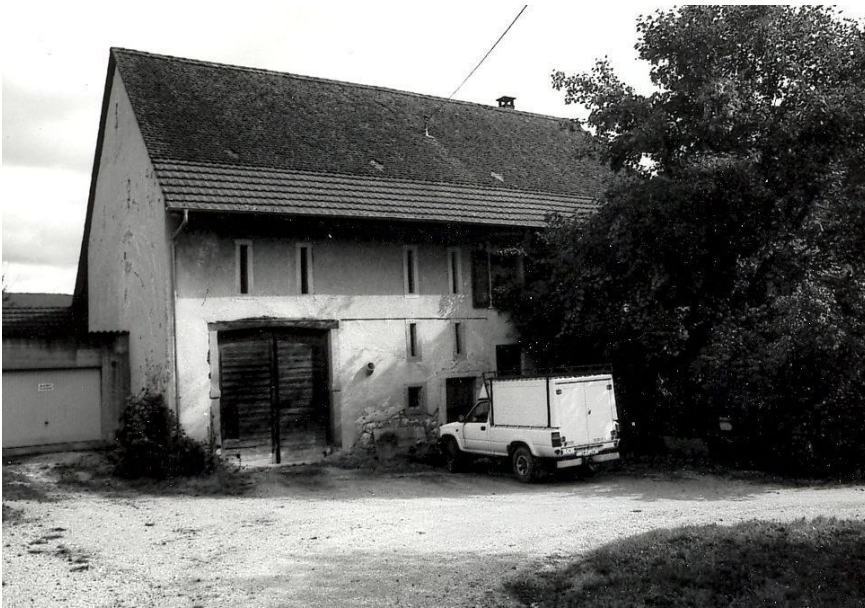
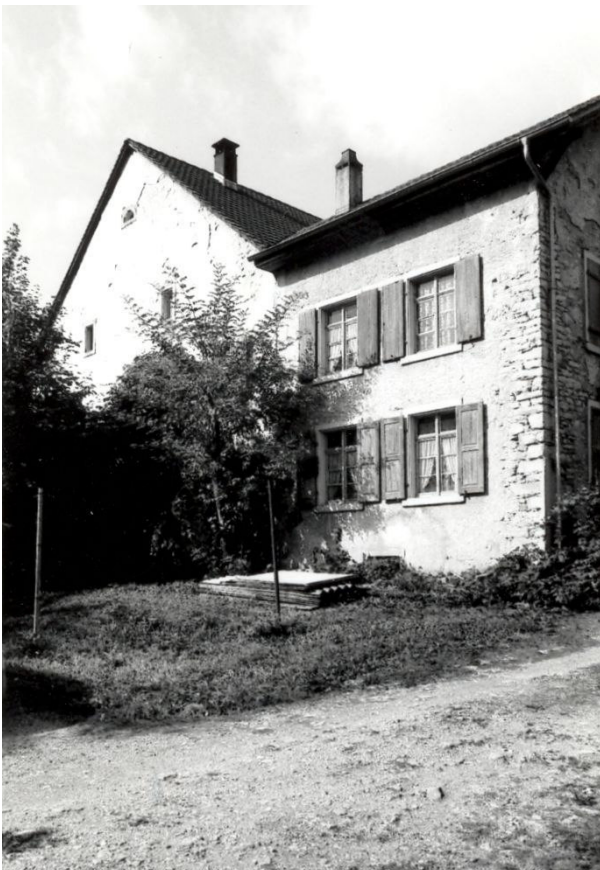
Gleichzeitig mit dem südwestlich angrenzenden Bauernhaus am Bruggackerweg 1 entstand ein zweites Bauernhaus an der Alten Landstrasse 21. Das freistehende Mitterstallhaus mit Satteldach und durchlaufendem First liegt nördlich des Dorfplatzes. Die geschlossene Dachfläche wird mit Biberschwanz- und Pfannenziegeln eingedeckt.

Das zweigeschossige Wohnhaus ist mit vier Fensterachsen (mit einheitlichen Rechteckfenstern) auf der Südseite regelmässig gegliedert. Der erhöhte Eingang wird mit einem Steingerüst gefasst. Die Haustüre ist mit eingeschobenen und überschobenen Füllungen (Rautenmuster) gegliedert. Die Giebelseite Ost ist mit unterschiedlich grossen Rechteckfenstern unregelmässig unterteilt. Auf der Nordseite schliesst ein Kreuzgiebel mit je einer zweiachsigen Giebel- und Traufseite an.

Auf der Westseite schliesst eine zweiteilige Scheune an. Die Stalltüre wurde erneuert. Das rechteckige Tenntor wird mit Steingewänden und einem Eichensturz gefasst. Das zweiflügelige, rechteckige Tenntor ist mit Brettern horizontal verschalt. Sechs Lüftungsschlitze reihen sich in der oberen Hälfte auf. Auf der Westseite, die zusätzlich mit einem Garagenanbau ergänzt wird, ergänzen drei Lüftungsschlitze das Giebeldreieck. Auf der Rückseite Nord befindet sich ein Schopfanbau. Auf der Süd- und Ostseite breitet sich ein Baumgarten aus.

Das zweigeschossige, klassizistische Bauernhaus mit hohem Satteldach und durchlaufendem First stammt von 1830 und steht als Solitär giebelständig an der Alten Landstrasse. Das Mitterstallhaus mit reichem Baumgarten, das etwas vernachlässigt wirkt, ergänzt einen zeitgleichen Nachbarbau (siehe Bruggackerweg 1). Das stattliche Wohnhaus ist mit hochrechteckigen Fenstern und einem Hauseingang mit alter Türe regelmässig gegliedert. Auf der Rückseite schliesst ein zweiachsiger Kreuzgiebel an. Die erneuerten Tenn- und Stallforen haben gerade Stürze. Das Bauernhaus wird mit einem Hühnerhaus und einem offenen Unterstand (Nrn. 21a und 21b = ohne Einstufung) ergänzt.

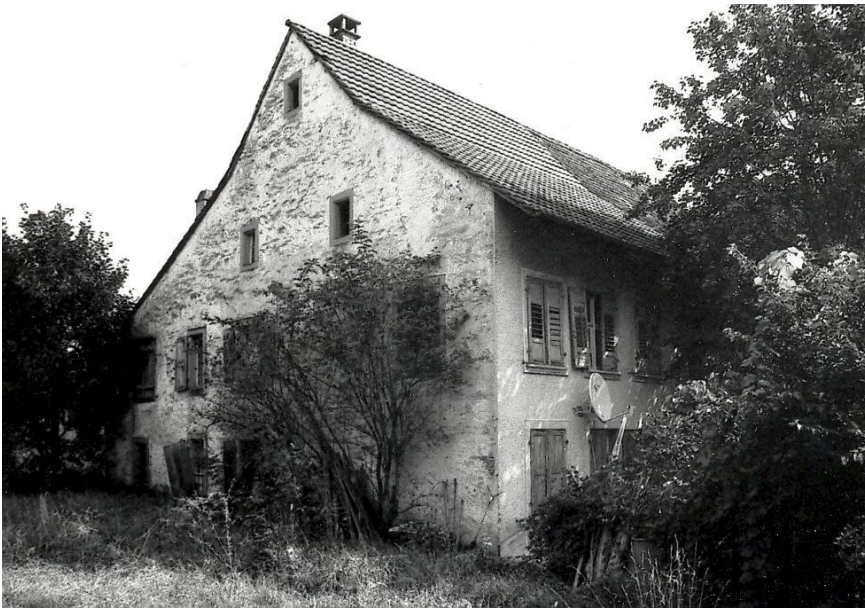
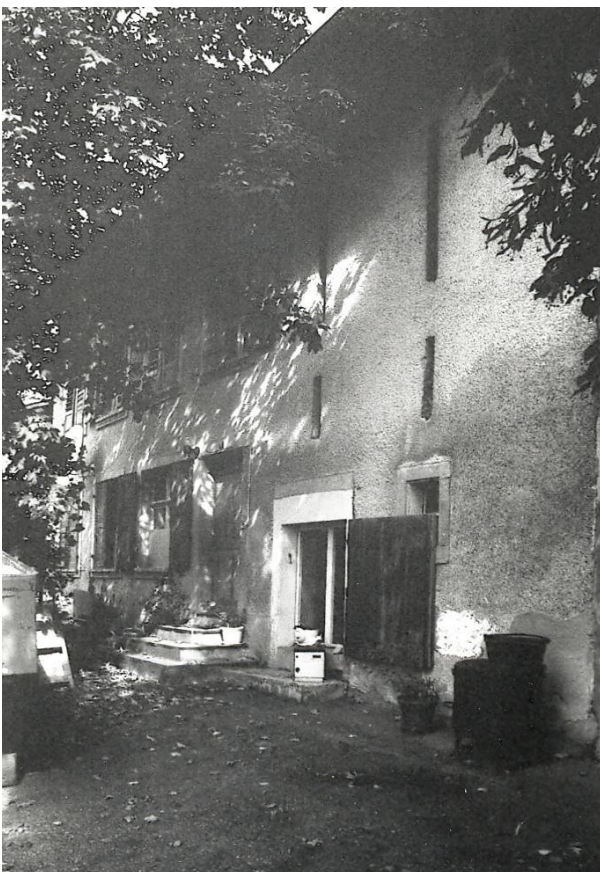
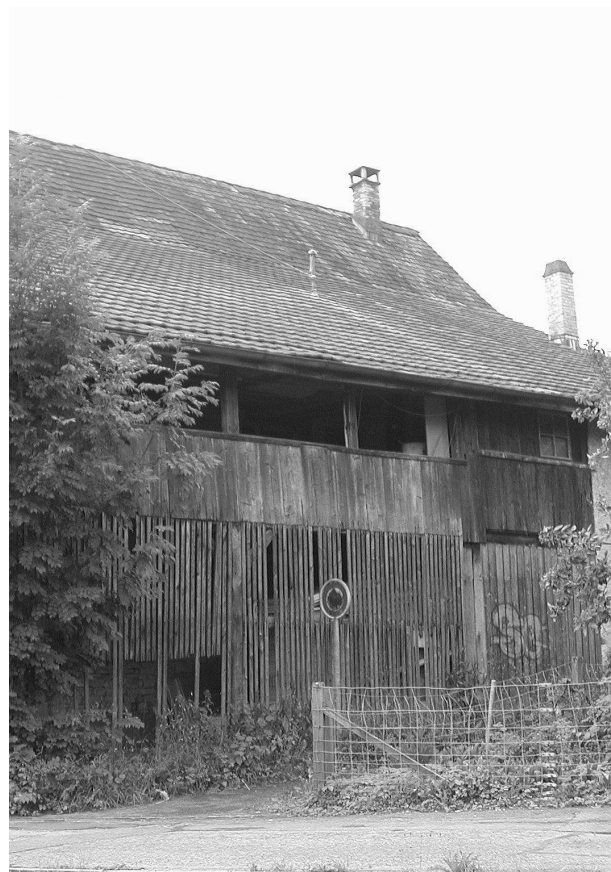
Das freistehende, aber stark eingewachsene Bauernhaus, das sich an der nordöstlichen Ecke des Dorfkerns befindet, stammt von 1830. Das Mitterstallhaus ist etwa gleich alt wie das nordöstlich angrenzende Bauernhaus an der Alten Landstrasse 21.

Das zweigeschossige Bauernhaus mit hohem Satteldach und Würge (durchlaufender First, Biberschwanzziegel) steht giebelständig am Bruggackerweg. Das vierachsige Wohnhaus ist mit Rechteckfenstern sowie einem Eingang mit geradem Sturz auf der Südseite regelmässig gegliedert. Die Haustüre ist mit überschobenen und eingeschobenen Füllungen unterteilt. Ursprünglich war das Haus mit zwei Fenstern im Erd- und drei Fenstern im Obergeschoss (auf der Westseite) gegliedert. Mit dem nordseitigen Ausbau wurde der Wohnteil um eine Raumschicht verbreitert. Im Giebeldreieck befinden sich drei kleine Rechtecköffnungen. Die Fassade ist teilweise gemörtelt.

Auf der Ostseite schliesst die zweiteilige Scheune an. Die Stall- und Tenntore haben einheitlich gerade Stürze. Die Stalltüre wurde eliminiert und mit einem Glasfenster unschön ergänzt. Das rechteckige Tenntor wird mit einem Steingerüst (Kämpfer und Radabweiser) gerahmt. Das zweiflügelige Tenntor wird mit Brettern vertikal verschalt. Darüber sind Lüftungsschlitze eingelassen. Die Giebelseite Ost wird mit drei Lüftungsschlitzen geöffnet. Auf der Nordseite ergänzt eine durchlaufende Schopflaube unter verlängertem Dach den Bau. Der Mergelplatz wird mit einer Linde akzentuiert. Auf dem gleichen Grundstück befindet sich ein Mehrfamilienhaus von 1996.

Das zweigeschossige Bauernhaus mit hohem Satteldach und Würge liegt an der nordöstlichen Peripherie des Dorfkerns und bildet zusammen mit dem Nachbarhaus an der Alten Landstrasse 21 ein wichtiges Ensemble. Das 1830 erbaute und später verbreiterte Mitterstallhaus ist ein typischer Zeuge der Biedermeierzeit. Charakteristisch sind die feingesprossenen Rechteckfenster mit Klappläden und die alte Haustüre. Die Stalltüre wurde nachteilig verändert. Eine durchlaufende Holzlaube auf der Rückseite und der alte Mörtelputz sind erhalten. Eine prächtige Linde akzentuiert den Mergelplatz auf der Südseite.

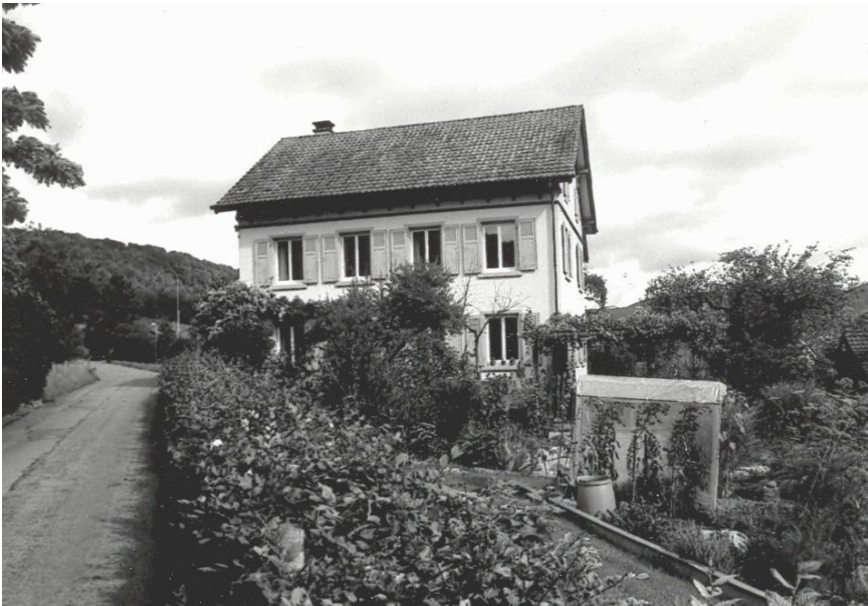
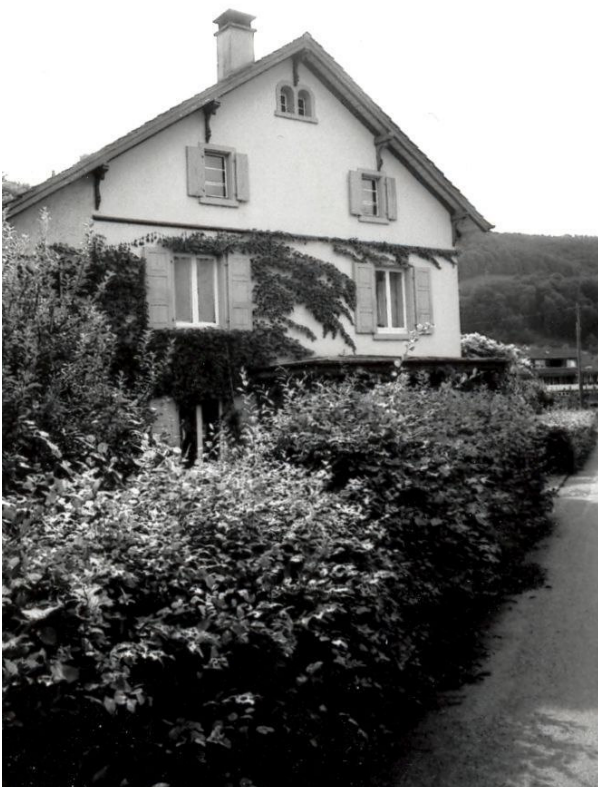
Das zweigeschossige Posamentierhaus mit flachem Satteldach (Doppelfalzziegel) ergänzt das östlich anschliessende Bauernhaus an der Alten Landstrasse 21.

Auffallend sind die regelmässige, dreiseitige Befensterung mit hohen Rechteckfenstern (Holzfenster und gemauerte Gewände), der zierlich ornamentierte Kniestock und die kleinen Dachkammerfenster auf den Giebelseiten. Die zweiflügeligen Holzfenster sind ungesprosst. Der Kniestock wird mit einem durchlaufenden Gesimse und mit Zierbalken ausgezeichnet. Auf der Traufseite Süd werden die Räume in Erd- und Obergeschoss mit vier Fenstern belichtet. Die zweiachsigen Giebelseiten sind später mit einem eingeschossigen Anbau auf der West- und einem zusätzlichen Erdgeschossfenster auf der Ostseite verändert worden. Auf der Nordseite befindet sich eine doppelstöckige Laube mit einem Hauseingang unter einem verlängerten Dach.

Die Massivmauern sind hellbeige verputzt. Hellgrüne Klappläden ergänzen die hellgestrichenen Fenster. Die Rückseite ist holzverschalt. Ein grosser Garten mit neuerer Gartenhalle breitet sich auf der Südseite aus. 1993 erfolgten Türeinbau und Treppenanbau, im Jahre 2002 Pergola und Sitzplatzüberdachung.

Posamentierhäuser aus dem frühen 20. Jahrhundert, die ihre ursprüngliche Schlichtheit bewahrt haben, sind im Kanton Basel-Landschaft selten. Das schlichte Wohnhaus mit Satteldach ist bezüglich Grundrissorganisation vorbildlich und bildet zusammen mit dem benachbarten Bauernhaus an der Alten Landstrasse 21 den Übergang zwischen dem alten Dorfkern und dem jüngeren Einfamilienhausquartier. Nach Süden sind Wohn- und Esszimmer ausgerichtet, dahinter liegen Kammer und Küche. Im Obergeschoss befanden sich ursprünglich drei Schlafzimmer und ein Bad. Die zweiflügeligen Rechteckfenster sind erneuert worden. Eine moderne Gartenhalle von 2002 wertet den Garten auf der Südseite auf.

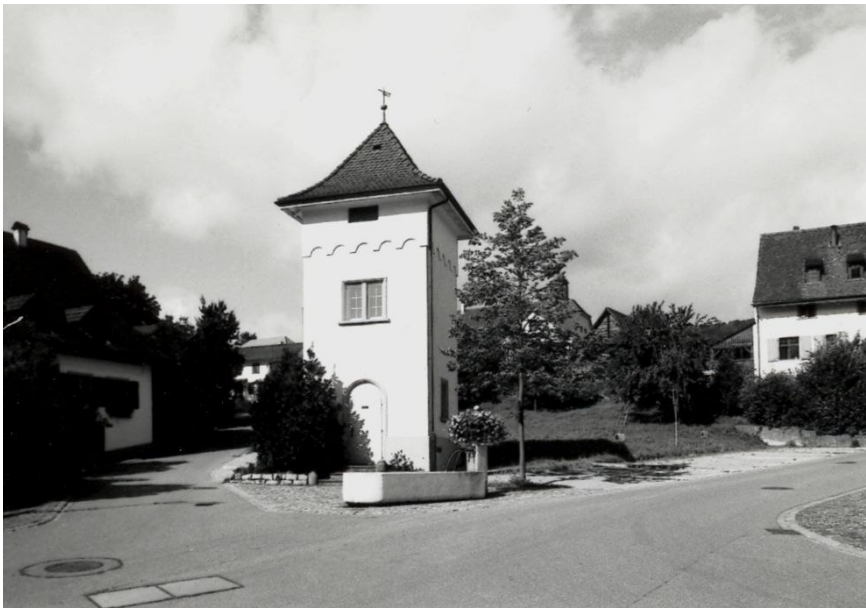
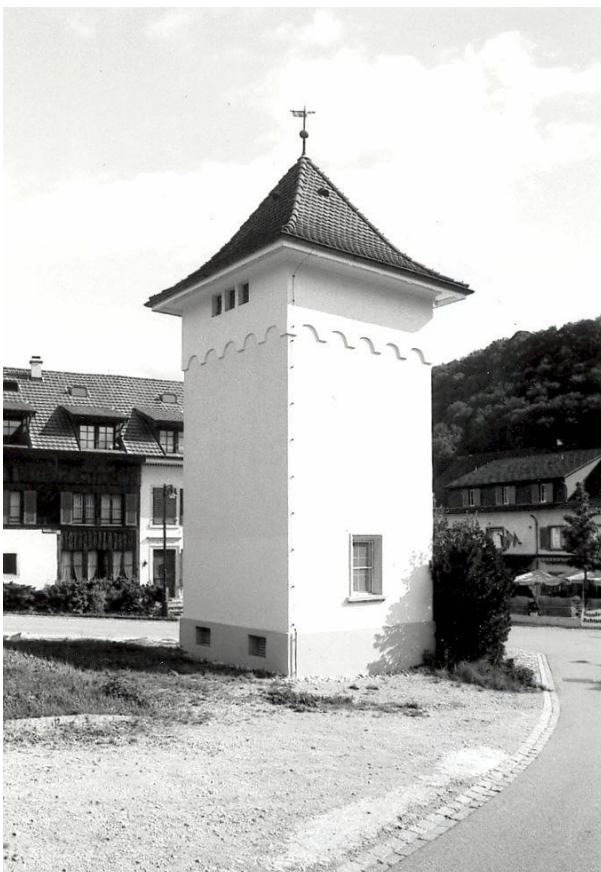
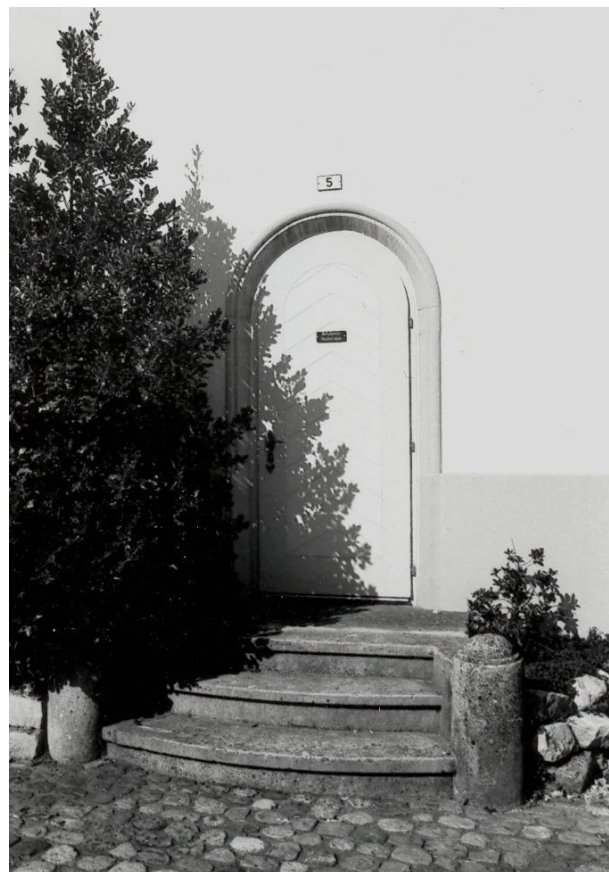
1920 liess die Genossenschaft Farnsburg eine Verbindungsleitung zum Werk Olten-Gösgen erstellen. Gleichzeitig baute Hans Ryf-Eggler eine neue Transformatorstation mitten im Dorf. Heute sind die Zu- und Ableitungen unterirdisch angelegt.

Die turmartige, zweigeschossige Transformatorstation mit Pyramidendach (Biberschwanzziegel) steht in der Gabelung Hardstrasse/Alte Landstrasse. Auf der Dachspitze befindet sich eine Windfahne mit der Jahrzahl "1920". Auf der Ostseite führt eine Rundbogentüre ins Erdgeschoss. Die Türe und der Sockel sind grau gestrichen. Kleine Rechteckfenster auf der Nord- und Südseite belichten das Erdgeschoss. Ein gekuppeltes Fenster befindet sich im Obergeschoss auf der Ostseite. Ein Fries mit Blendbogen schliesst den Turm ab. Die Dachuntersicht ist verschalt.

Das zweigeschossige technische Gebäude basiert auf einer quadratischen Grundfläche von 4 x 4 Metern. Die Höhe des Turms beträgt 11.50 Meter. Die gepflegte, hell verputzte Transformatorstation ist heute noch in Betrieb.

Die 1920 erbaute Transformatorstation mit Pyramidendach akzentuiert den Dorfplatz. Das gepflegte, technische Gebäude stammt vom Sissacher Architekten Hans Ryf-Eggler und ist heute noch in Betrieb. Der 11.50 Meter hohe Turm (Grundfläche 4x4 Meter) ist schlicht gestaltet und wird mit einem Rundbogenportal auf der Ostseite ausgezeichnet. Eindrücklich ist seine Stellung und die gute Einbettung mit Kopfsteinpflaster und altem Brunnen. Die gut proportionierte Transformatorstation ergänzt ähnliche Anlagen in Ettingen, Hölstein, Langenbruck, Reigoldswil, Sissach, Tecknau, Titterten und Wittinsburg. Heute sind die Zu- und Ableitungen unterirdisch angelegt.

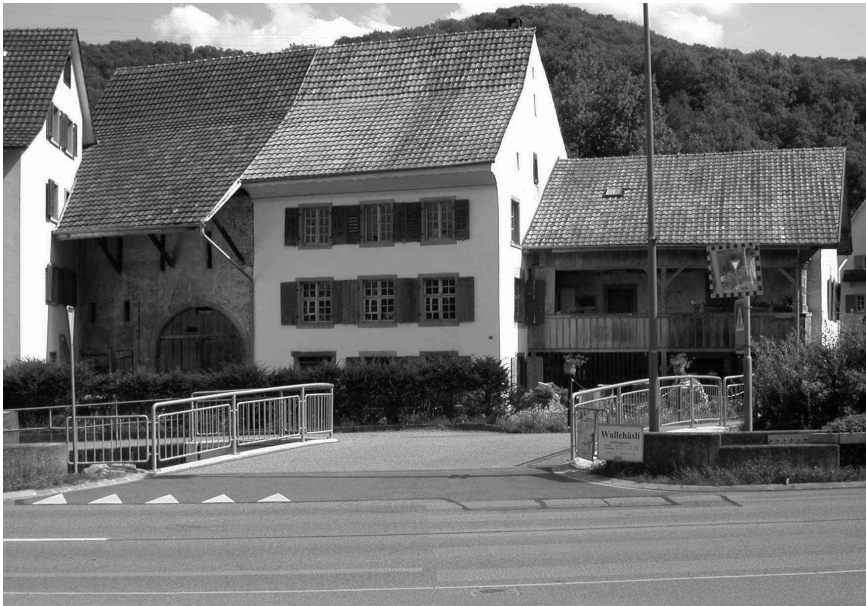
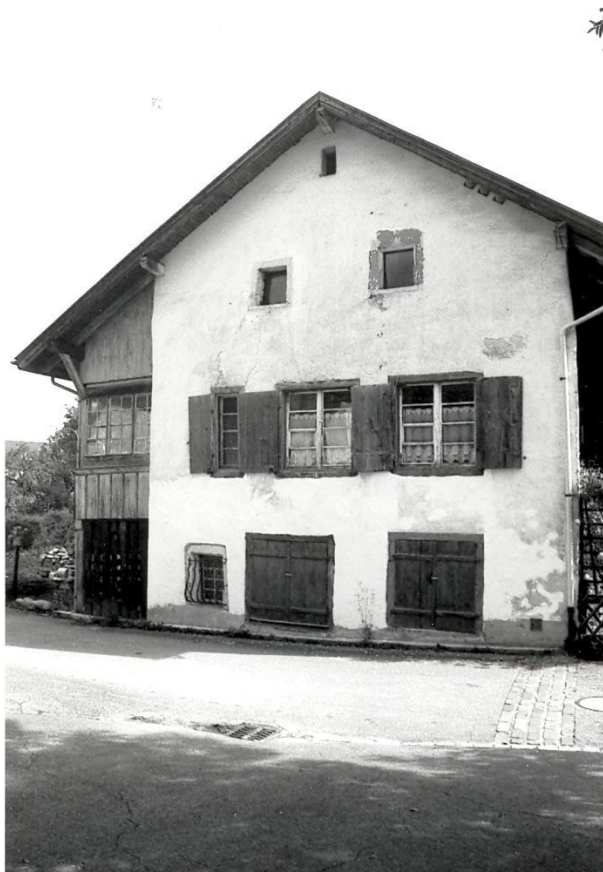
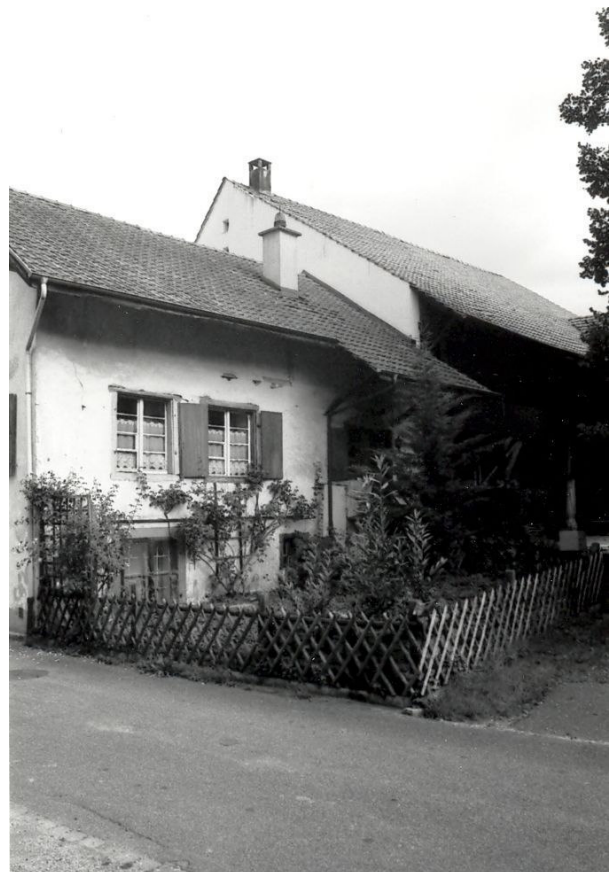
Das dreigeschossige Bauernhaus mit hohem Satteldach und durchlaufendem First steht traufständig an der Hauptstrasse. Das Dach wurde mit Doppelfalzziegeln etwa um 1900 erneuert.

Das dreiachsige Wohnhaus ist mit feingesprossenen Fenstern regelmässig gegliedert. Auf der Giebelseite Südwest sind gotische Fenster im Erd- und Dachgeschoss erhalten. Ein schmales Oblicht ergänzt den Hauseingang auf der Strassenseite. Das Türblatt auf der Strassenseite ist mit je zwei überschobenen und eingeschobenen Füllungen regelmässig unterteilt. Die Rechteckfenster sind teils mit Steingerüsten teils mit Holzgerüsten gefasst.

Auf der Nordostseite schliesst ein zweiteiliges Ökonomiegebäude an. Das zweiflügelige Tenntor ist mit Brettern vertikal verschalt und wird mit einem steinernen Rundbogen gerahmt. Auf der linken Seite folgt ein Stall mit rechteckiger Türe und einem Rechteckfenster mit Klappladen. Auf der Südostseite schliesst ein Querbau an.

Ein zweigeschossiger Annexbau (Mühlegasse 1) mit durchlaufender Holzlaube auf der Strassenseite und erhöhtem Eingang auf der Rückseite schliesst auf der Südwestseite an. Ein Holzschopf (Mühlegasse 3, erbaut um 1900) mit offener Ein- und Ausfahrt steht giebelständig an der Mühlegasse.

Das dreigeschossige und dreiachsige Bauernhaus steht traufständig an der Hauptstrasse. Die "Alte Schmiede" wird mit einem zweigeschossigen Annexbau auf der Südwestseite ergänzt. Das stattliche Mittertennhaus steht dominant an der Einmündung Mühlegasse/Hauptstrasse. Charakteristisch ist die streng gegliederte Hauptfassade Nordwest, die sich von den übrigen, unregelmässig befensterten Fassaden klar abhebt. Seine stattlichen Ausmasse, die hohen, feingesprossenen Fenster sowie die alte Haustüre verweisen auf die spätbarocke Bautradition. Die Verbreiterung des Hauses und die neue rückseitige Erschliessung sind gut ablesbar. Die zweiteilige Scheune mit rundbogigem Tenntor und schönem Steinbogen ist gut erhalten.

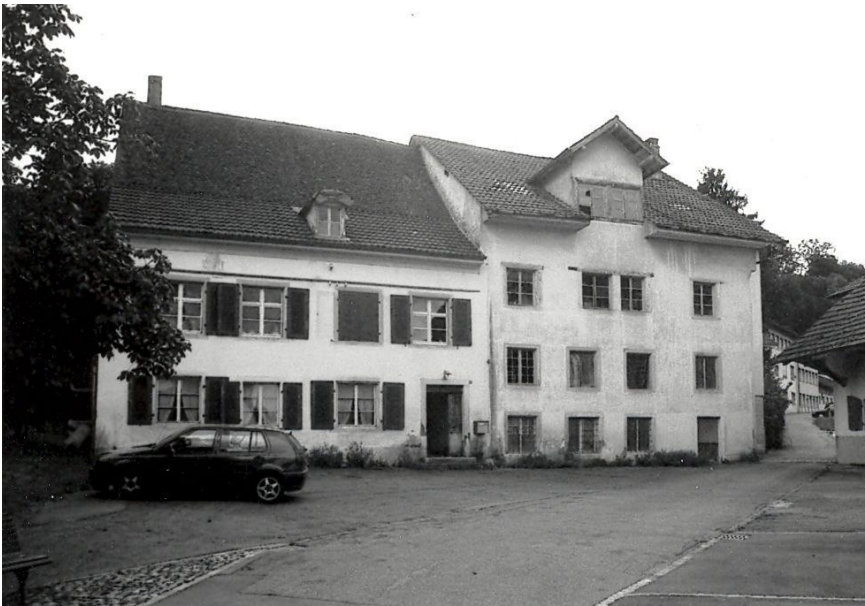
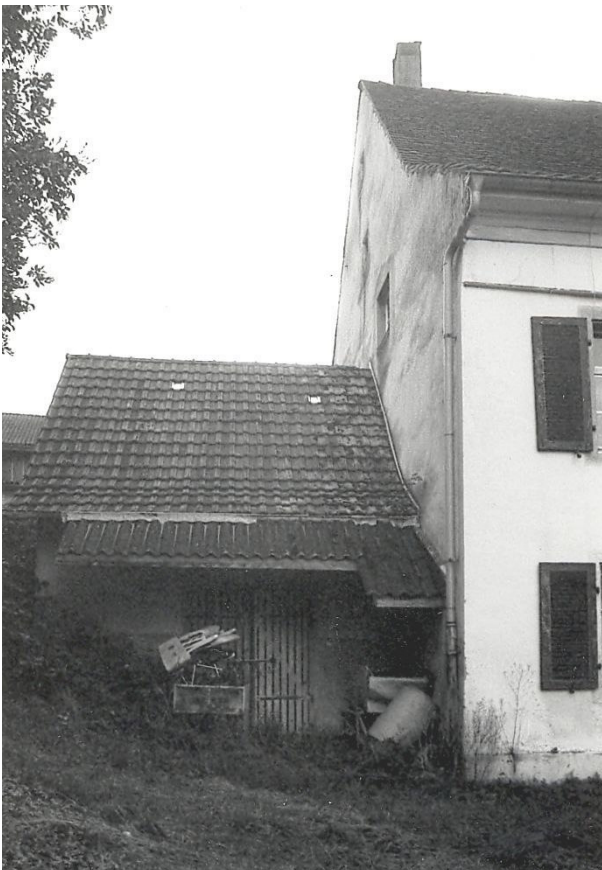
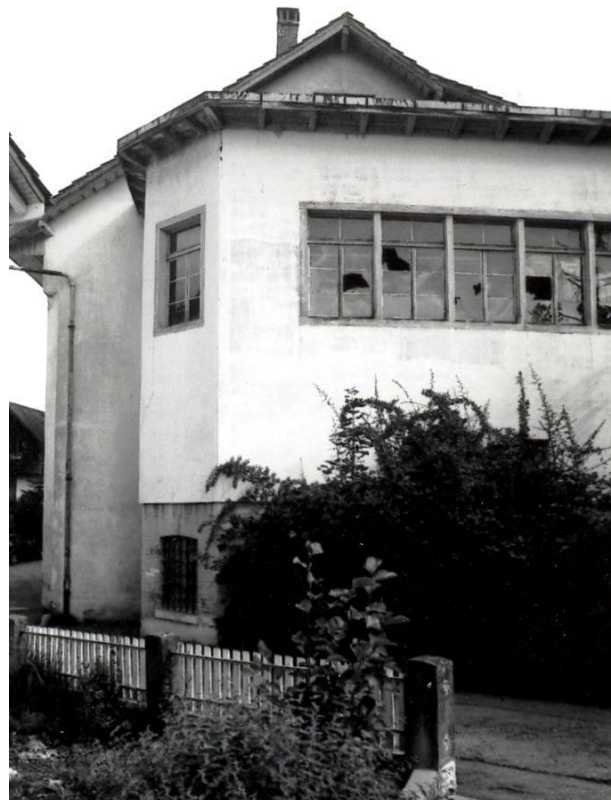
Die ehemalige Mühle geht auf das Jahr 1630 zurück. Emanuel Büchel zeichnete 1749 ein imposantes Gebäude mit einer mächtigen Südlaupe und einer anschliessenden Mühlescheune (heute Mühlegasse 10). Im Herbst 1896 brannte die Mühle ab und wurde wieder aufgebaut. 1904 übernahm Theodor Breunlin, Gründer der Möbelfabrik "bemag", die Liegenschaft (Heimatkunde Zunzgen, 2000, S.149).

Ein stattliches Wohnhaus mit Satteldach (Biberschwanz- und Pfannenziegel) und ein südlich anschliessendes dreigeschossiges Gebäude bilden zusammen den Übergang vom Mühlequartier zum Industriequartier der Firma "bemag". Das zweigeschossige, vierachsige Wohnhaus mit hohem Satteldach wird mit Rechteckfenstern und Klappläden auf der Westseite regelmässig gegliedert. Eine kleine Dachlukarne durchbricht die westseitige Dachfläche. Das Türblatt ist mit überschobenen und eingeschobenen Füllungen gegliedert. Auf der Giebelseite Nord verteilen sich unterschiedliche Rechteckfenster im Ober- und Dachgeschoss. Durch den steil ansteigenden Hang ist die Rückseite nur schlecht einsehbar. Unbedeutend ist der Schopfanbau auf der Giebelseite Nord.

Auf der Südseite schliesst ein dreigeschossiger, vierachsiger Industriebau an. Er wird heute nicht mehr genutzt. Die Dachtraufe wird mit einem Quergiebel durchbrochen. Auf der Giebelseite Süd folgt ein Anbau mit Bandfenstern, der die Verbindung zu den östlich anschliessenden Industriebauten der Firma "bemag" herstellt. Der Quartierplan Mühlematten (Projekt November 2004) sieht die Erhaltung der ehemaligen Mühle und den Abbruch der östlich anschliessenden Industriebauten vor.

Die ursprüngliche Mühle (um 1630) ist nur noch im Kern erhalten. Sie bildete zusammen mit der benachbarten Mühlescheune (Nr. 10 = ohne Einstufung) einen markanten Abschluss des alten Dorfkerns. Nach einem Brand von 1896 wurde das Gebäude neu aufgebaut. Zwei gotische Fenster des Vorgängerbaus sind erhalten. Das zweigeschossige, vierachsige Wohnhaus mit hohem Satteldach wird mit Rechteckfenstern und Klappläden auf der Westseite regelmässig gegliedert. Dreiseitig wurde die Mühle mit Anbauten ergänzt. Ein dreigeschossiger, vierachsiger Industriebau der Möbelfabrik "bemag" schliesst an der Südseite an. Der Quartierplan Mühlematten (Projekt November 2004) sieht die Erhaltung der ehemaligen Mühle und den Abbruch der östlich anschliessenden Industriebauten vor.

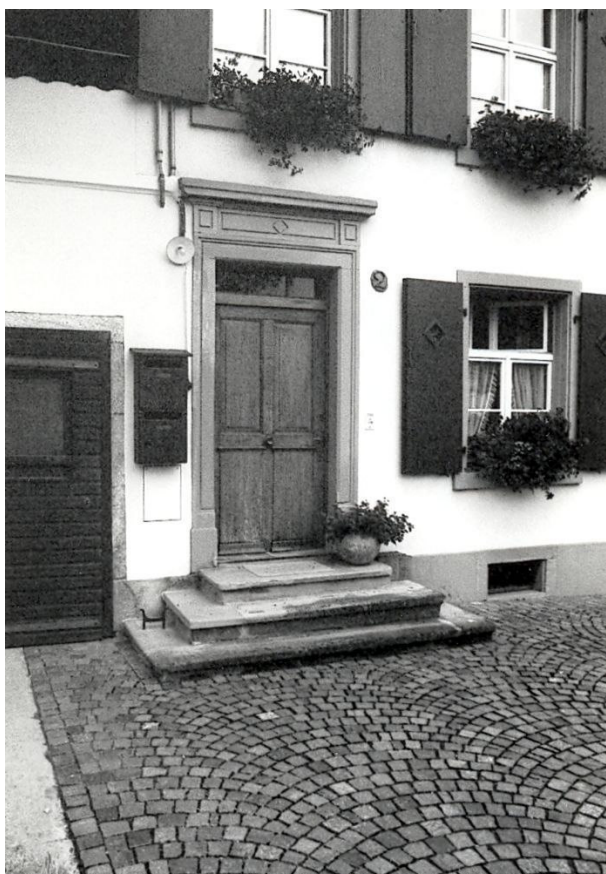
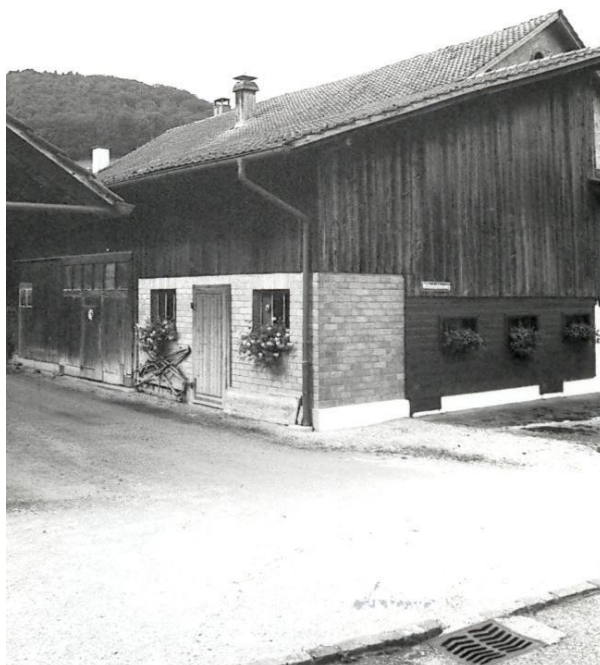
Das breitgelagerte, zweigeschossige Bauernhaus mit flachem Satteldach (Doppelfalzziegel), Kniestock und durchlaufendem First steht zurückversetzt und traufständig an der Hauptstrasse.

Die streng vierachsige Strassenfassade Nordwest des Wohnhauses wird mit einem spätklassizistischen Eingang, der mit einer dreistufigen Freitreppe erschlossen ist, akzentuiert. Über dem fein profilierten Portal bildet ein Sturzgesimse die Bekrönung. Das Türblatt ist mit überschobenen und eingeschobenen Füllungen regelmässig unterteilt. Die fein gesprossenen Rechteckfenster werden mit feinen Steingerüsten und Klappläden gerahmt. Die Giebelseite Südwest ist regelmässig zweiachsig gegliedert. Auf der Rückseite ist die Holzlaube erneuert worden. Der Vorplatz ist mit Kopfsteinpflaster belegt.

Auf der Nordostseite schliesst eine dreiteilige Scheune mit Tenn, Remise und Stall an. Bis auf die Höhe des Tennsturzes ist die Scheune gemauert. Der Schermen wird mit Flugpfetten und Bügen gestützt. Sämtliche Scheunentore sind erneuert worden. Der abschliessende Anhangschopf dient als Garage. Die obere Hälfte ist holzverkleidet und mit Lüftungsschlitzen perforiert. Auf der Rückseite wurde die Scheune später verbreitert. Die Nebengebäude auf der Südostseite stammen von 1950 (Wagenremise) und 1980 (Waschküche). Auf der Westseite breitet sich ein Garten mit hochstämmigen Bäumen aus.

Das zweigeschossige, spätklassizistische Bauernhaus ist typisch für das ausgehende 19. Jahrhundert. Das vierachsige Wohnhaus mit anschliessender, dreiteiliger Scheune hat ein flaches Satteldach mit durchlaufendem First und Kniestock. Es liegt an der Strasseneinmündung vom Mühleholdenweg in die Hauptstrasse. Bemerkenswert sind das fein profilierte Portal, die Biedermeiertüre und die strenge Fenstergliederung auf zwei Seiten. Sämtliche Scheunentore sowie Fenster wurden erneuert. Unschön ist die Hausverbreiterung auf der Rückseite Südost. Ein grosser Nutzgarten breitet sich auf der Nordwestseite aus.

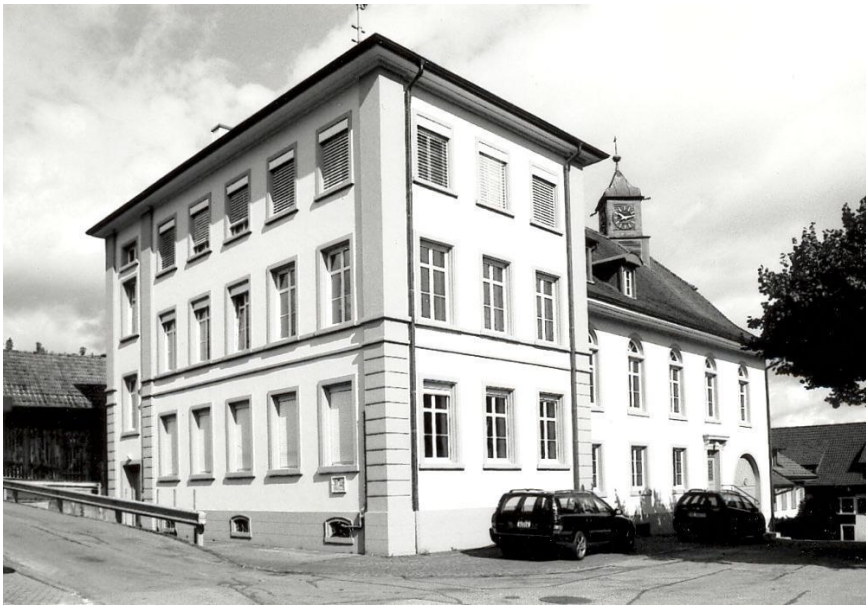
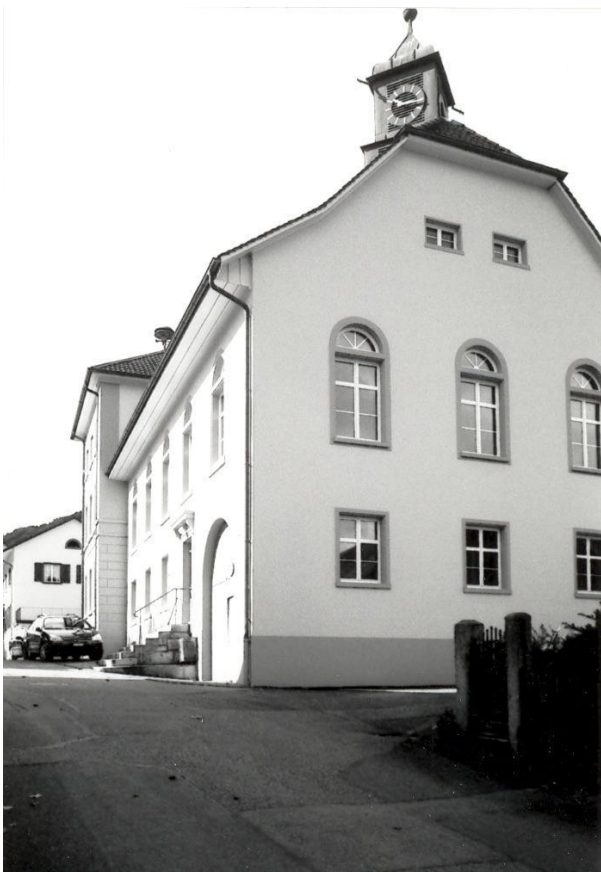
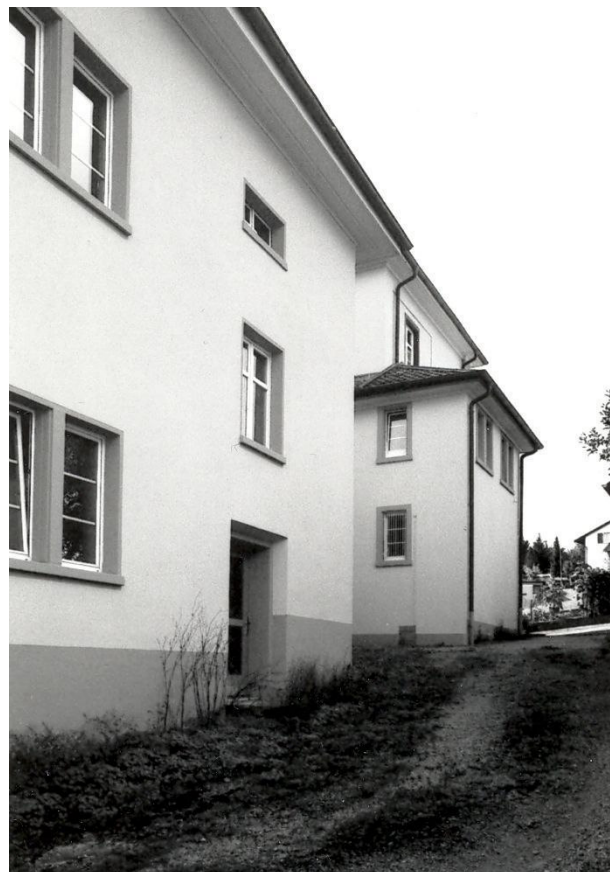
Das Schulhaus setzt sich aus zwei unterschiedlichen Trakten von 1829 (Nordtrakt) und 1894 (Südtrakt von Carl Begle) zusammen. 1925-27 erfolgten nachhaltige Umbauten.

Der ältere Trakt ist langgestreckt und zweigeschossig. Fünf Rundbogenfenster (von 1927) reihen sich im Obergeschoss auf. Im Erdgeschoss waren ursprünglich die Lehrerwohnung und die Scheune untergebracht. Der erhöhte Eingang wird mit einer Freitreppe erschlossen. Rechts davon befindet sich die ehemalige Ökonomie mit Rundbogentor. Auf dem Krüppelwalmdach befindet sich ein vierseitiger, übereck gestellter Dachreiter mit einer zwiebelartigen Haube und einer Windfahne. Darin hängen drei Glocken. Die grösste Glocke stammt von 1927, zwei kleinere von 1830. Die Stirnseite Nord ist dreiaxsig gegliedert. Ein zweigeschossiger Annexbau schliesst auf der Westseite an.

Auf der Südseite schliesst ein quergestellter, dreigeschossiger Trakt mit Ecklisenen und flachem Walmdach an. Hochrechteckige Fenster reihen sich auf allen Etagen auf. Ein doppelt geführtes, umlaufendes Gesimse trennt das Erd- vom Obergeschoss. Ein separater Eingang mit darüberliegenden Treppenhausfenstern befindet sich in der linken Achse auf der Südseite. Auf der Westseite schliesst ein kleinerer Annexbau mit abgewalmtem Dach an.

Das 1829 erbaute Schulhaus vertritt den klassischen Typus, wie er kurz vor der Kantonsgründung in zahlreichen Gemeinden des Kantons errichtet wurde. Ähnliche Schulbauten entstanden in Lupsingen (1822), Seltisberg (1827), Rickenbach (1828) und Nussdorf (1830). Typisch sind die strenge Fenstergliederung, das rundbogige Tenntor, das Krüppelwalmdach und der Dachreiter mit der Schulhausuhr. Fenster, Türen und Treppenhaus sind erneuert worden. Auf der Südseite schliesst ein quergestellter, dreigeschossiger Erweiterungsbau (Baujahr 1894) von Carl Begle an. Charakteristisch sind die streng aufgereihten Rechteckfenster und die geometrische Gliederung mit Ecklisenen und durchlaufenden Gesimsen.
