**MAPA DE RIESGO DE LA CALIDAD DEL AGUA PARA CONSUMO HUMANO DE
QUEBRADA GRANDE, FUENTE ABASTECEDORA DEL CASCO URBANO DEL
MUNICIPIO DE SANTA ROSA DE VITERBO - BOYACA**

QUEBRADA GRANDE – SANTA ROSA DE VITERBO

**SECRETARIA DE SALU DE BOYACA
DIRECCION TECNICA DE SALUD PÚBLICA
PROGRAMA DE VIGILANCIA DE LA CALIDAD DE AGUA PARA CONSUMO HUMANO
2012**

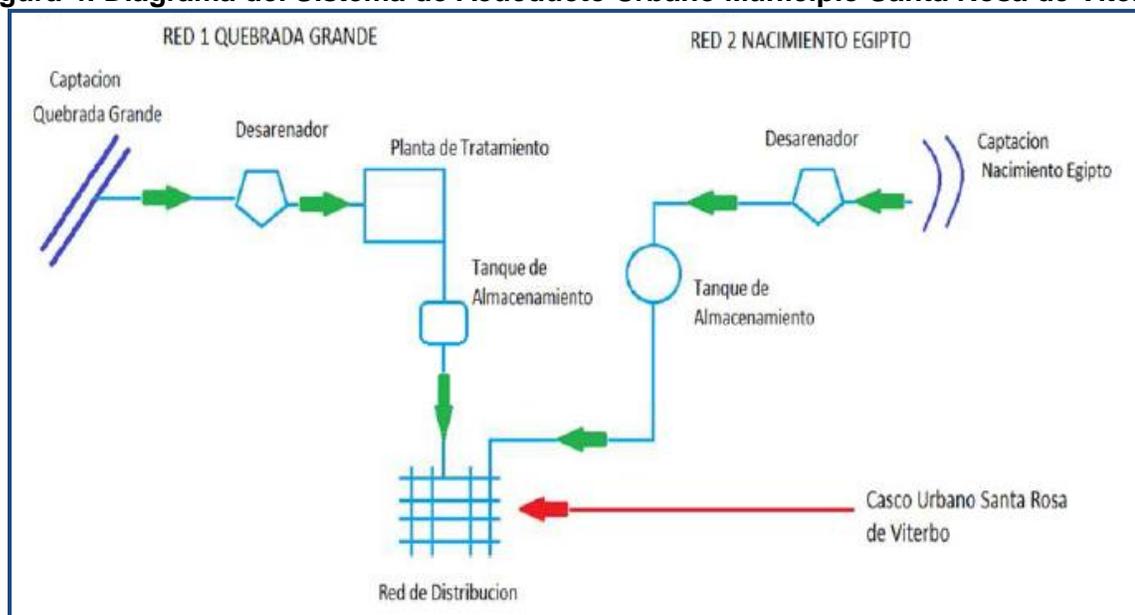
Figura 4. Diagrama del Sistema de Acueducto Urbano Municipio Santa Rosa de Viterbo.

El sistema de acueducto del casco urbano del municipio de Santa Rosa es un sistema que cuenta con los componentes de captación de agua superficial y subterránea, aducción, conducción, pretratamiento, tratamiento, almacenamiento, distribución gravedad y bombeo, este sistema de acueducto se compone de dos redes denominadas así Red 1. Quebrada Grande y Red 2. Egipto.

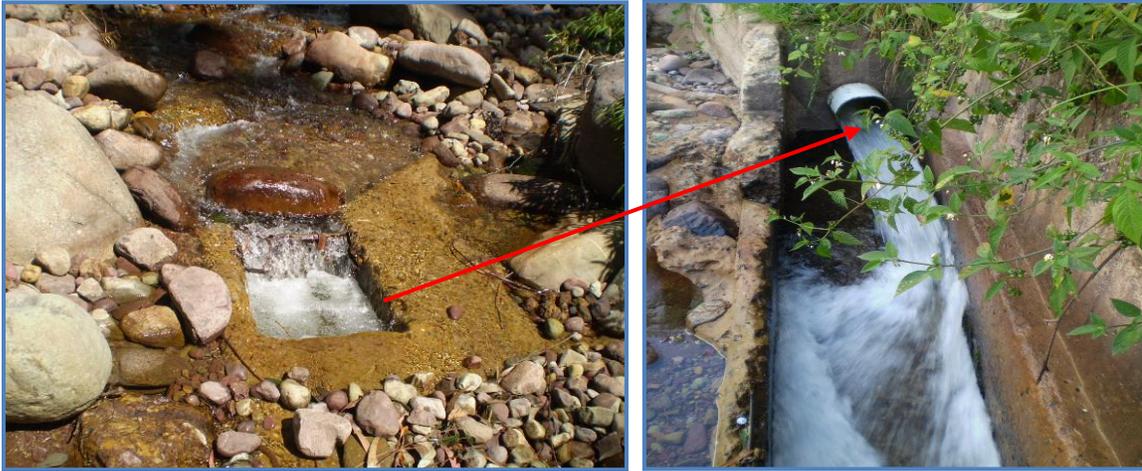
Figura 5. Bocatoma Quebrada Grande.

Captación Quebrada Grande (RED 1). El Acueducto cuenta con un sistema de captación tipo bocatoma lateral cuyas medidas son: 0.4m x 0.3m en concreto ciclópeo, con varilla de 3/4" y espaciamiento de 0.06m. En la actualidad la estructura se encuentra en mal estado, como se puede observar en la figura 5, la rejilla, tanto la tapa están muy deterioradas.

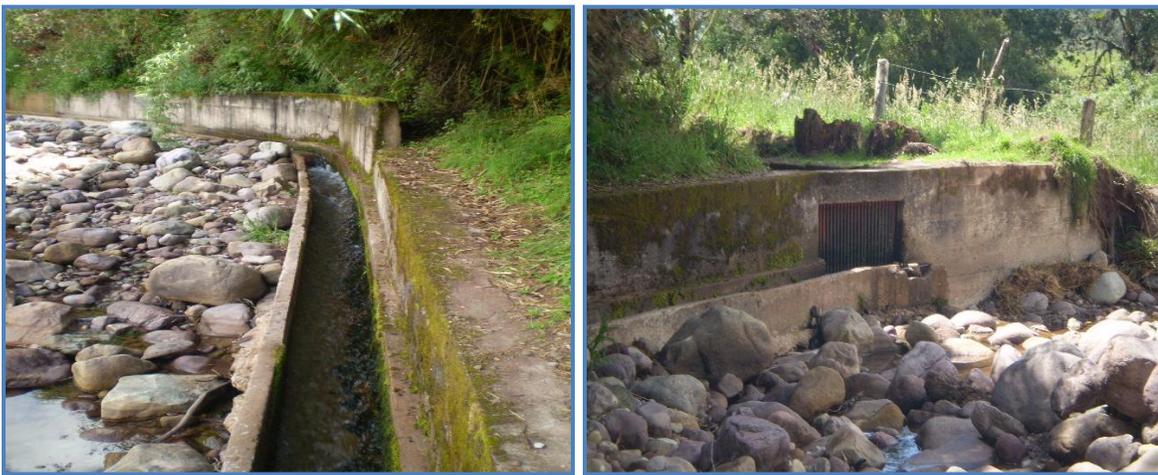
Figura 6. Muro lateral, Canal Abierto y Rejilla de Entrada.

Posteriormente existe un muro lateral en buen estado, construido en concreto; losa de fondo construida dentro del lecho de la quebrada, su función es encauzar las aguas hacia el canal lateral, el cual está compuesto por una rejilla lateral de entrada de (1.0 x 1.3) m², marco en ángulo de diámetro 2" y 20 varillas verticales número 5, lisas, separadas 3 cm., se encuentran en buen estado.

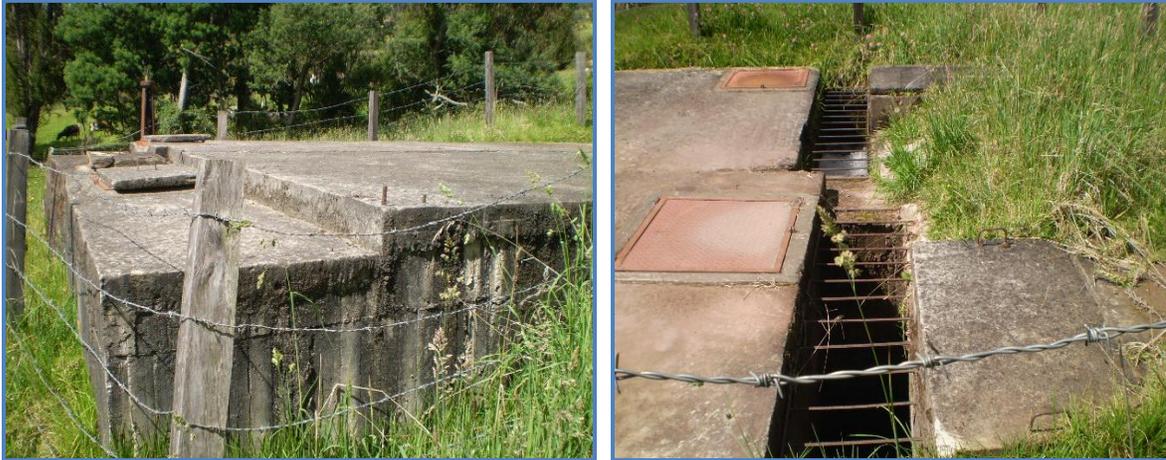
Figura 7. Desarenador

El desarenador del sistema de acueducto Red 1 permite la remoción de arenas y gravas, esta estructura está construida en concreto reforzado, tiene las siguientes características: caja de entrada de $(1.4 \times 0.7 \times 0.5) \text{ m}^3$, con vertedero de excesos; forma rectangular, de 2.4 m de ancho, 9.15 m de largo y una altura promedio de 2.1 m, cuenta con dos cámaras de dimensiones 6.5 m de largo x 2.5 m de ancho cada una, cubierto con una placa de concreto. El acabado de los muros internos presenta desgaste. Cuenta con una válvula de compuerta de ϕ 8" para lavado.

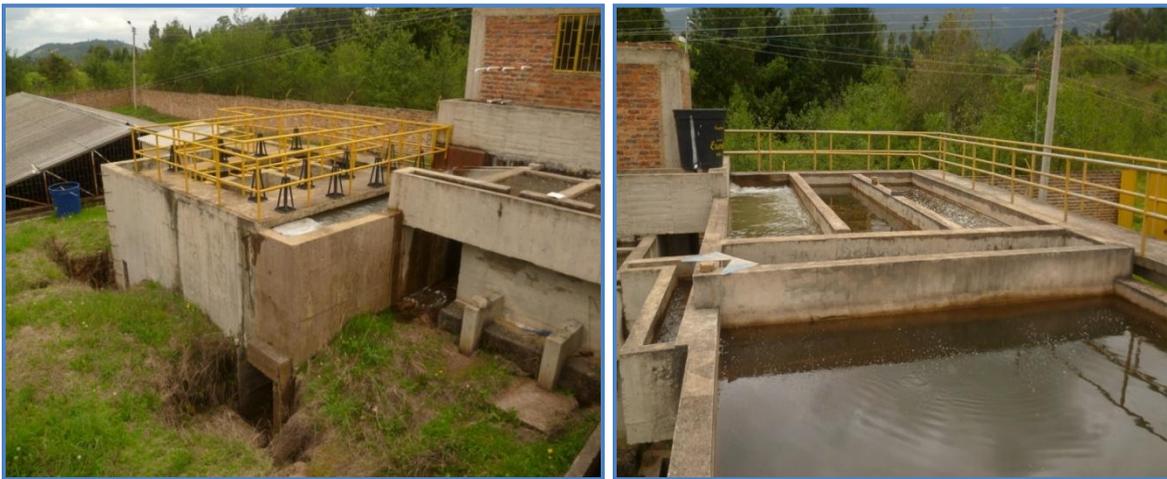
Figura 8. Planta de Tratamiento Agua Potable el Manzano

Sistema de Tratamiento de Agua. El sistema de tratamiento está compuesto de dos plantas de tratamiento denominadas como el Manzano y Lomitas siendo estas plantas de tipo convencional con los procesos de Coagulación, Floculación, Sedimentación, Filtración y Desinfección. Sin embargo en la primera, los procesos no se realizan de forma continua, ya que se efectúan de acuerdo a la calidad del agua que llegue. Además el proceso de sedimentación de esta planta no funciona adecuadamente, por lo cual casi todo el tiempo opera únicamente la filtración y la desinfección, y se adicionan coagulantes esporádicamente. Así mismo esta planta presenta problemas en su diseño y el estado estructural de la misma no es el mejor.

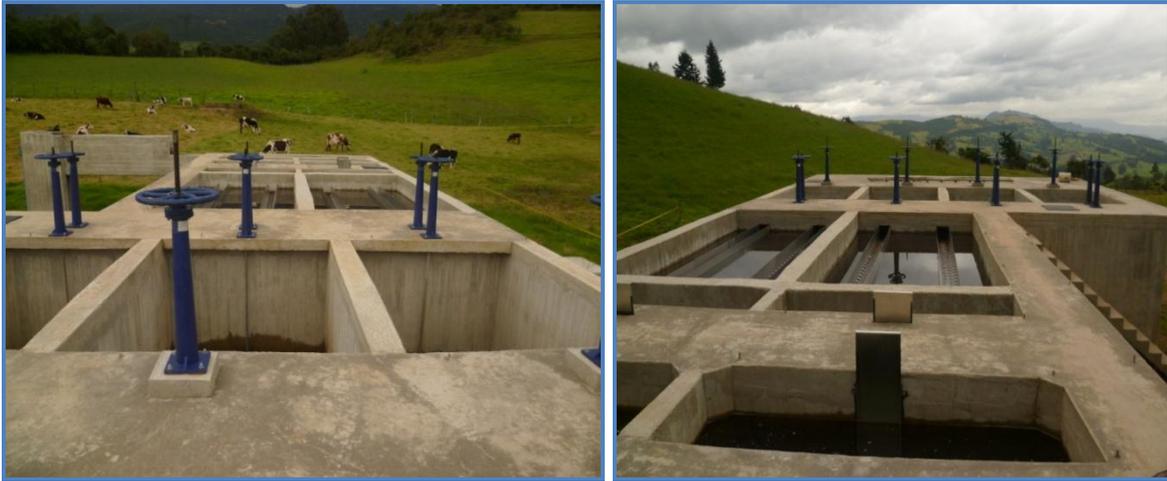
Figura 9. Planta de Tratamiento Agua Potable Lomitas

En cuanto a la segunda planta, esta es un sistema de tipo convencional, que se puso en funcionamiento hace aproximadamente 6 meses, por lo cual en la actualidad no se han terminado las obras para su adecuación final, ya que los floculadores son mecánicos y necesitan instalar un punto de luz para su funcionamiento, por lo tanto el agua llega a esta planta y es filtrada únicamente, donde posteriormente es transportada a la planta de tratamiento del Manzano, donde se desinfecta.

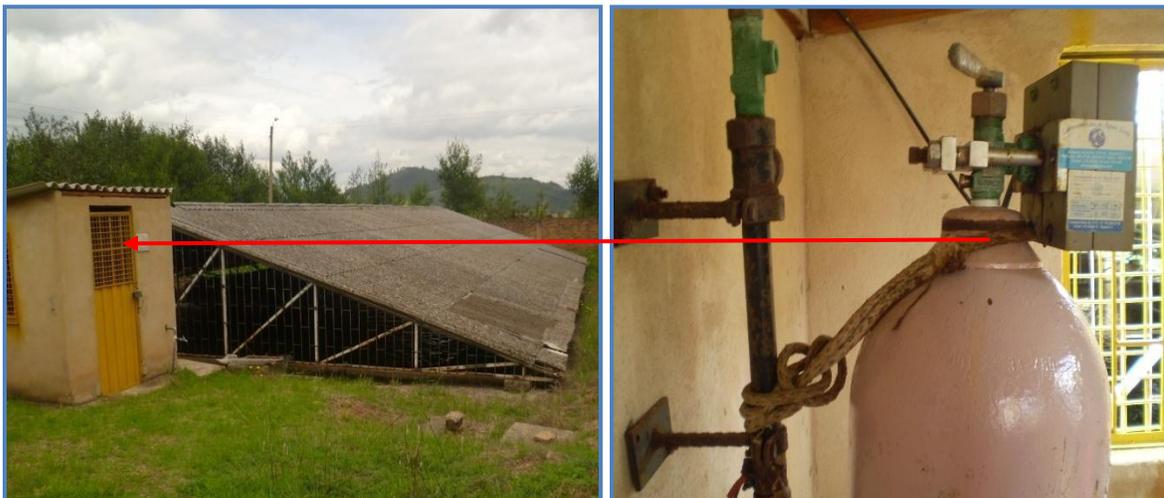
Figura 10. Sistema de desinfección del Agua

Sistema de desinfección. El sistema de cloración se encuentra localizado entre la planta de tratamiento y el tanque de almacenamiento, su caseta está a medio construir, le faltan los pisos y un dispositivo para asegurar los cilindros del cloro gaseoso. El equipo de cloración gaseosa, está compuesto de un cilindro de cloro de 60 Kg, una tubería de entrada en PVC de $\phi \frac{3}{4}$ ", y una de salida del mismo material y diámetro, la cual distribuye el cloro al tanque de almacenamiento.

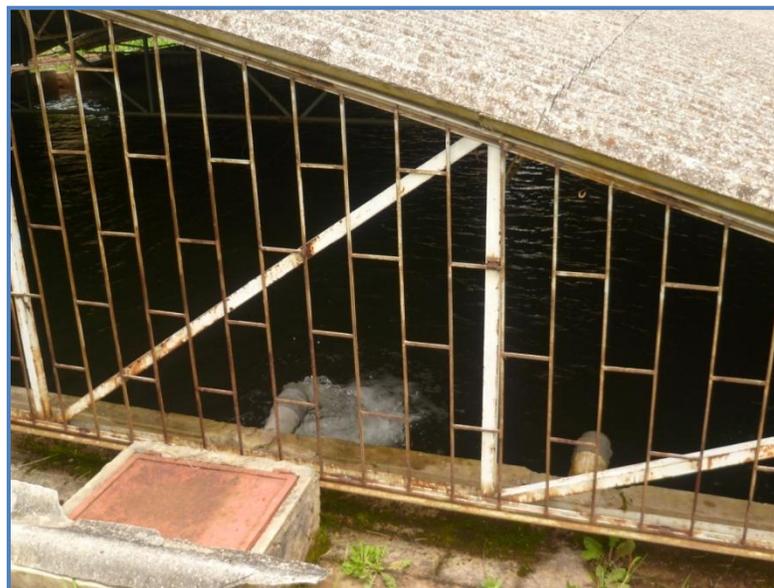
Figura 11. Tanque de Almacenamiento

Tanque de Almacenamiento. El tanque es semienterrado, con una capacidad de 1000 m³, de dimensiones (12.6 x 23.5 x 3.7) m³. El agua llega a éste por medio de una tubería de ϕ 4" en PVC proveniente de la planta, también posee un afluente que no pasa por la planta, sino que entra directamente al tanque de almacenamiento proveniente de la captación. El caudal tratado es pequeño comparado con el que va directamente al tanque de almacenamiento, tiene salida y desagüe de ϕ 6" PVC cada uno. Exterior al tanque existe un by-pass en tubería de ϕ 4" PVC que sirve para dar mantenimiento al tanque sin necesidad de suspender el servicio. Contiguo al tanque de almacenamiento, esta una caja provista de 2 válvulas de salida de ϕ 6" PVC, una controla la salida del agua del tanque de almacenamiento a la red de distribución y la segunda funciona como desagüe.

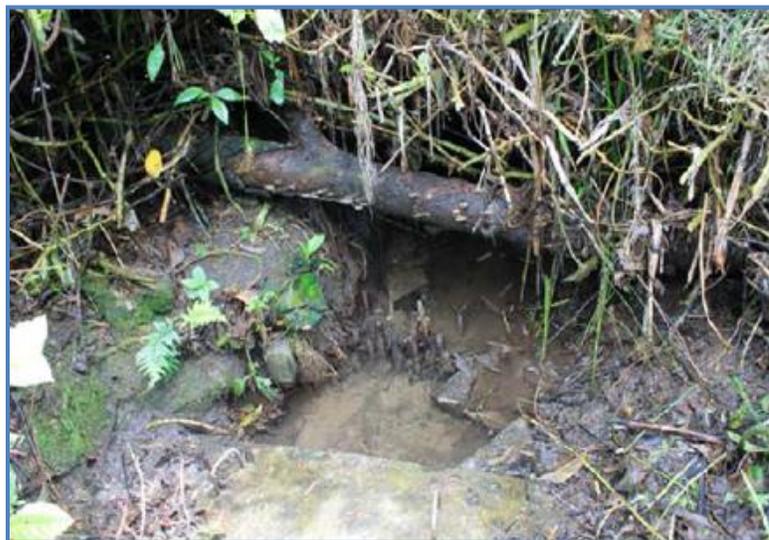
Figura 12. Captación Nacimiento Egipto

Captación Nacimiento Egipto (RED 2). La cuenca hidrográfica del nacedero presenta una buena protección debido a su ubicación, ya que está dentro de predios propiedad del municipio y además está localizado en una zona de poco desarrollo tanto agrícola como ganadero; Sin embargo se deben reforestar sus rondas y cercar adecuadamente el predio.

Sistema de captación. El agua del nacedero es conducida por un cauce natural que se asemeja a un canal cuyas dimensiones aproximadas son de 0.50 m x 0.20 m; del cual 27 m abajo de su conformación es captada totalmente por intermedio de un tubo ϕ 2" y un tubo ϕ 4" en PVC, estos se encuentran sumergidos dentro del nacimiento, apoyados sobre una base en concreto que funciona como estructura de captación. La totalidad del agua del nacimiento es captada, es decir que esta fuente aporta a la población de Santa Rosa un caudal aproximado a los 7 l/s, según estudios realizados.

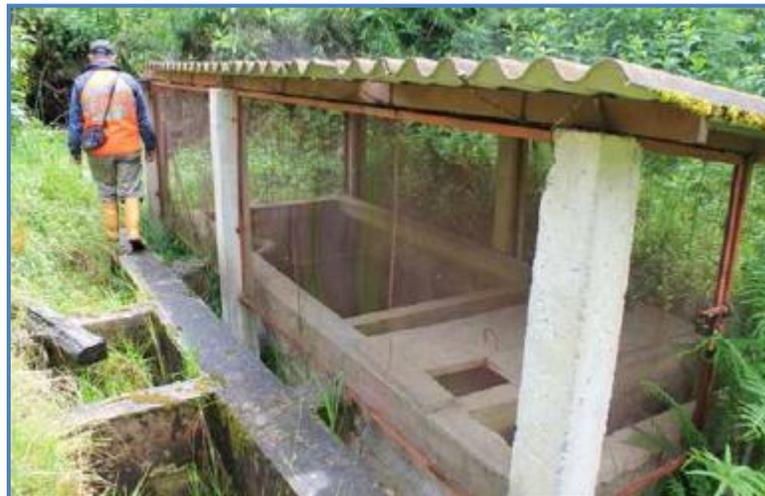
Figura 13. Captación Nacimiento Egipto

Desarenador. Existe un desarenador provisto de dos compartimentos, semienterrados, contruidos en concreto, los cuales presentan deterioro en sus muros. A dicha estructura llegan una tubería de 2" de diámetro en PVC; el agua pasa de un compartimiento a otro por medio de una ventanilla ubicada a una altura de 0.23 m bajo la parte superior del mismo y la otra tubería es de 4" de diámetro en PVC, es de tipo convencional (cámara de aquietamiento, desarenador y caja de salida), no presenta desagüe alguno y cuenta con un rebose ϕ 4".

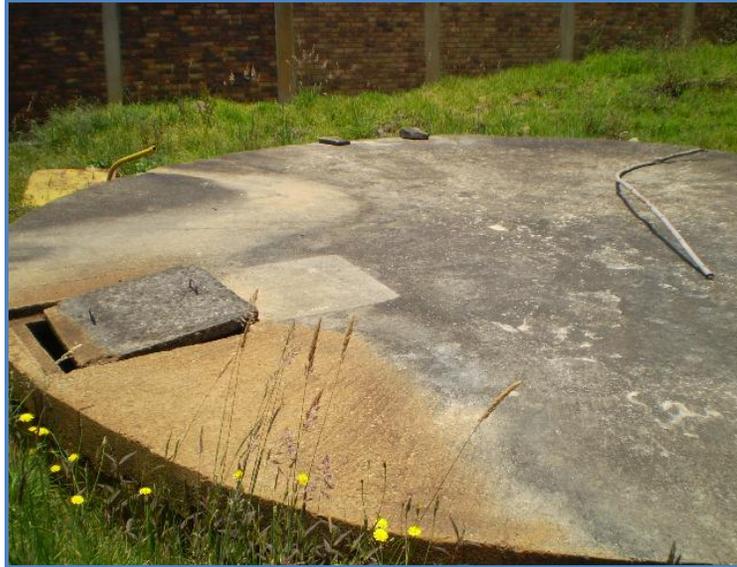
Figura 14. Tanque de Almacenamiento Nacimiento Egipto

Tanque de almacenamiento. Se localiza en el casco urbano, junto al Colegio Carlos Arturo Torres, es circular, semienterrado, construido en concreto y con una capacidad para almacenar aproximadamente 120 m³. Tiene un diámetro de 8.5 m y una altura de 2.2 m. El tanque presenta fugas en la unión entre los muros y la tapa, además de desgaste del concreto en las paredes.

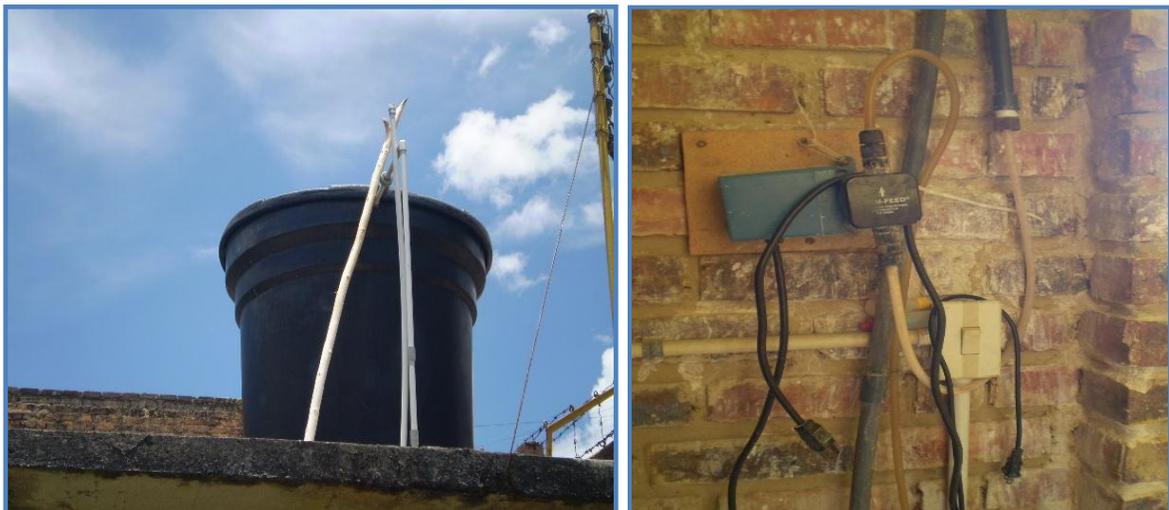
Figura 15. Tanque de Dilución de Cloro y Bomba Dosificadora

Sistema de desinfección. El agua captada de esta fuente es sometida a la desinfección con hipoclorito de calcio HTH granular que es diluido y desinfectado mediante una bomba dosificadora $q=5\text{ml/s}$ y 10 Bares de presión. Sin embargo el procedimiento que se realiza para la preparación de la solución de cloro no es la más adecuada ya que se realiza manualmente, lo cual no garantiza la homogenización de la mezcla, ya que este tipo de cloro tiene el inconveniente de sedimentarse.

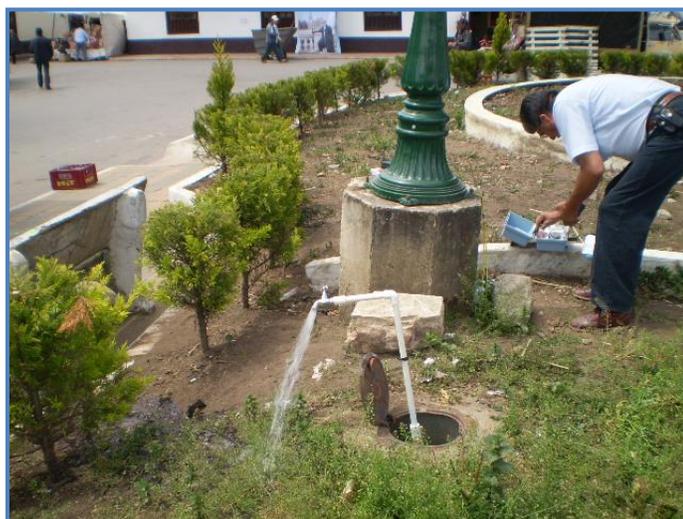
Figura 16. Puntos de Muestreo Para el Control y la Vigilancia de la Calidad del Agua

De acuerdo a la población atendida, frecuencia y número de muestras, establecida por la resolución 2115/2007, el municipio construyó seis puntos los cuales fueron construidos con dispositivos tipo válvulas Bayonetas, a la cual se le adecua unos accesorios para facilitar la toma de las muestras; sin embargo algunos puntos tienen la puerta en mal estado, como son los que se encuentran ubicados en el barrio villa republicana y la virgen; así mismo ninguno de los puntos se encuentra codificado.

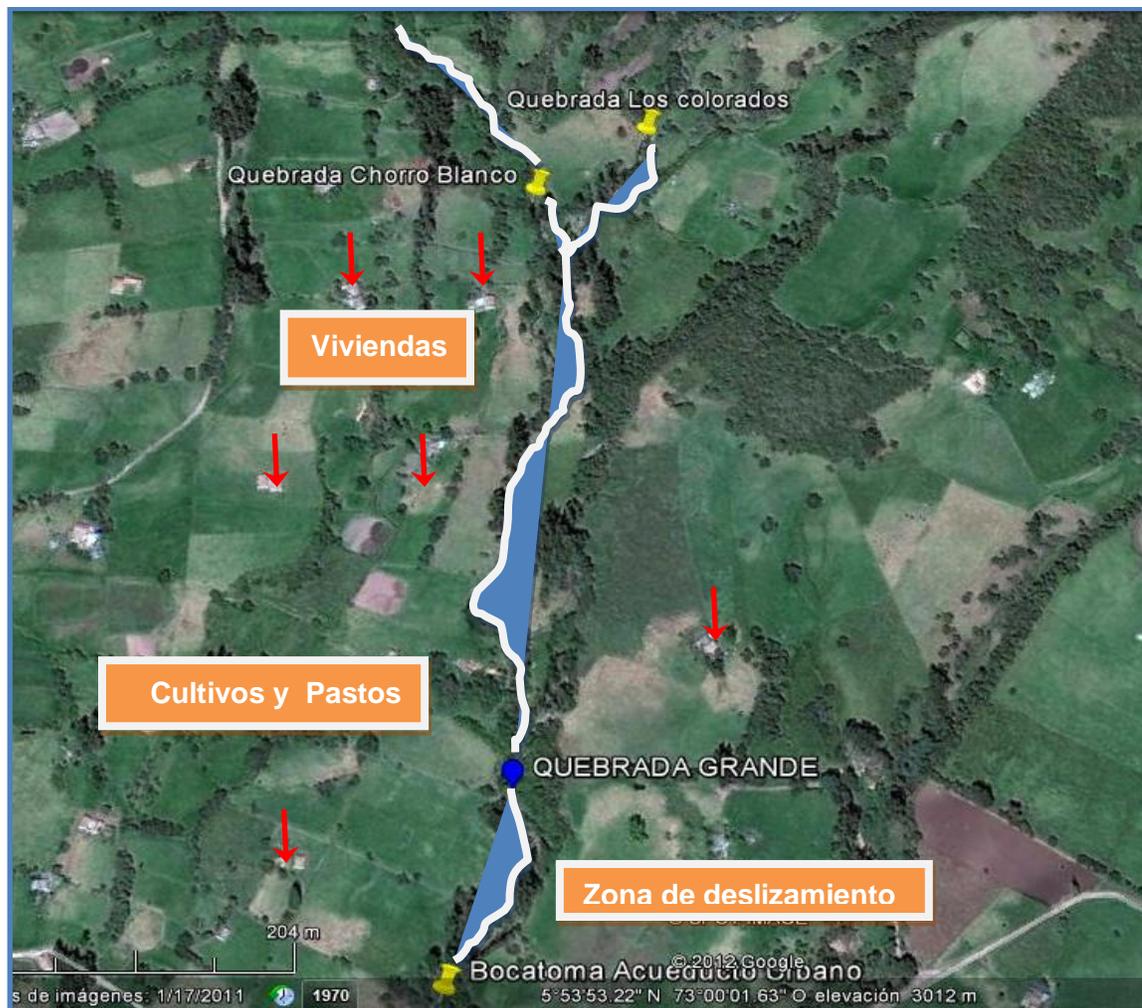
Figura 18. Identificación de Afectaciones de Origen Antrópico

Dentro de la visita Sanitaria Ocular al sitio de la Bocatoma del acueducto urbano del municipio de Santa Rosa de Viterbo, se encontraron algunas actividades económicas en las rondas de la fuente hídrica, objeto del presente estudio; adicionalmente indagando con los funcionarios de la Empresa de Servicios Públicos, que atendieron la visita, concedores de la zona, se establecieron afectaciones contaminantes como son cultivos de papa, Zanahoria, maíz, arveja, los cuales son transitorios, abrevadero de animales y pastoreo de los mismos, así mismo se identifico la existencia de viviendas cercanas a la ribera de la quebrada. Con respecto a estas últimas, de acuerdo a la información suministrada por la Empresa de Servicios Públicos, tienen disponible pozos sépticos para la evacuación de sus aguas residuales, verificándose dicha información con la no identificación de vertimientos puntuales a la fuente.

Por otra parte se encuentran las afectaciones de origen natural, por la misma naturaleza del suelo o terreno, para este caso se identifico la desestabilización y erosión del terreno donde se encuentra la bocatoma y aguas arriba de la misma, esto ocasionado por los eventos naturales como avenidas torrenciales y movimientos de masa, que han ocurrido históricamente, como se describe en el capítulo de Amenazas y Análisis de vulnerabilidad. Dicha circunstancia genera la afectación de la calidad del agua por el aumento de sedimentos, afectando la turbiedad del agua y así mismo la vegetación característica de la zona, genera la presencia de materia orgánica que al descomponerse altera el parámetro de color aparente en el agua.

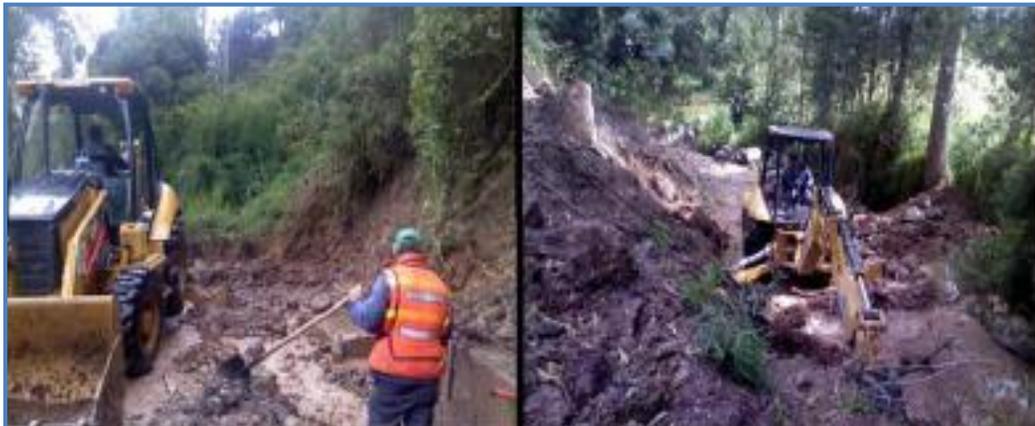
Figura 20. Atención Emergencia en la Bocatoma 1 - Retiro masa

Teniendo en cuenta la información del cuadro anterior, eventos que se presentaron durante el año 2010 y 2011, el municipio de Santa Rosa de Viterbo a través de la empresa de servicios públicos y la oficina de planeación establecieron una periodicidad de mantenimiento y manejo de taludes para la prevención de afectación por movimientos de masa al igual que el traslado de un sector de la línea de conducción; sin embargo ante el fenómeno del niño las medidas tomadas no han sido eficientes.
