**MAPA DE RIESGO DE LA CALIDAD DEL AGUA PARA CONSUMO HUMANO DE LA FUENTE ABASTECEDORA DEL CASCO URBANO DEL MUNICIPIO DE TOGÜÍ-BOYACA**

**SECRETARIA DE SALU DE BOYACA  
DIRECCION TECNICA DE SALUD PÚBLICA  
PROGRAMA DE CALIDAD DE AGUA PARA CONSUMO HUMANO  
2013**

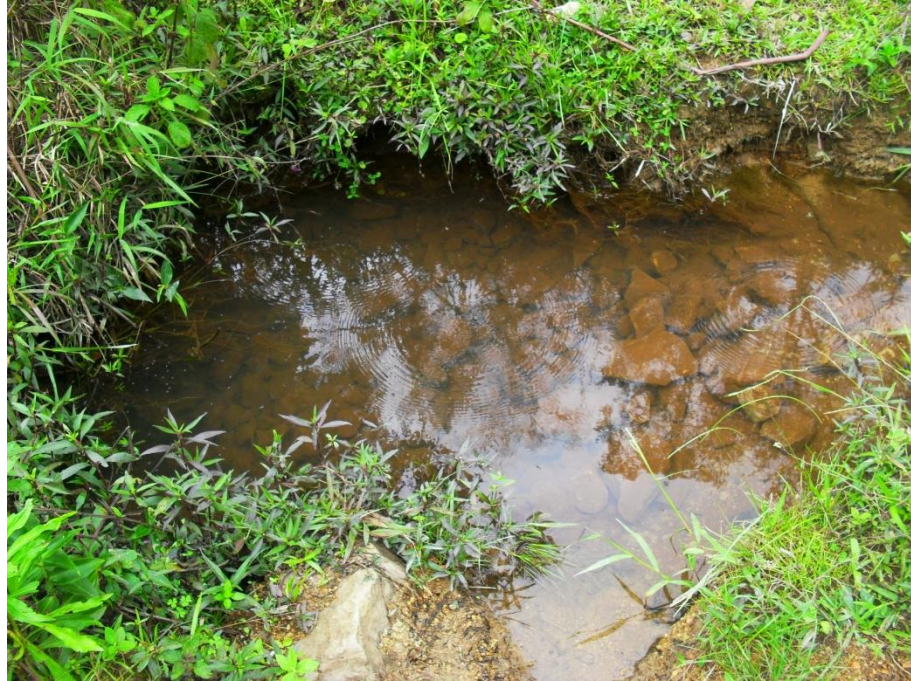
Figura 3. Nacimiento de agua sector la playa.

Se nominada quebrada la nicha, la cual está formada por una cantidad de nacimientos, los cuales brotan sus aguas en el sector llamado “La playa”

Altitud : 2052 msnm  
Latitud: 05°55'9.3"  
Longitud; 73°28'55.8"

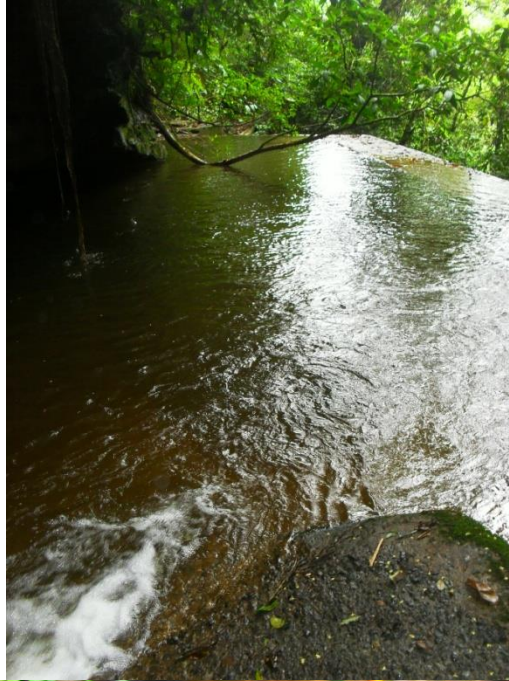
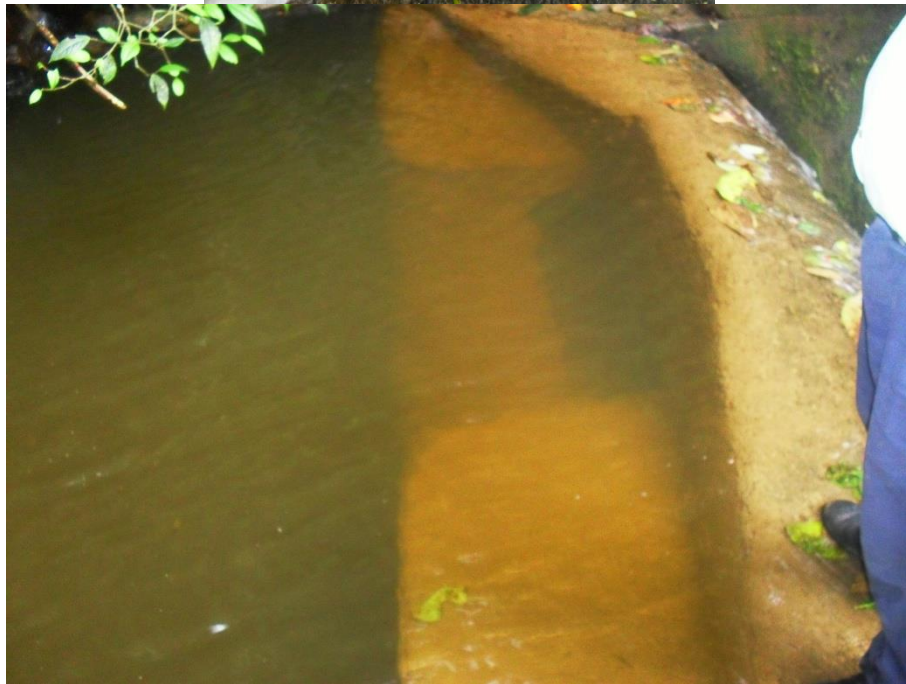
Figura 4. Bocatoma municipio de Togüí

Corresponde a una bocatoma de fondo ubicada sobre la quebrada la Nicha, en la actualidad se encuentra en buen estado de funcionamiento, aunque cabe resaltar que no cuenta con rejilla de fondo, por lo que puede generar riesgo de taponamiento de tuberías aguas abajo al permitir el paso de material grueso, el cual puede ser arrastrado por escorrentía o por la misma fuente.

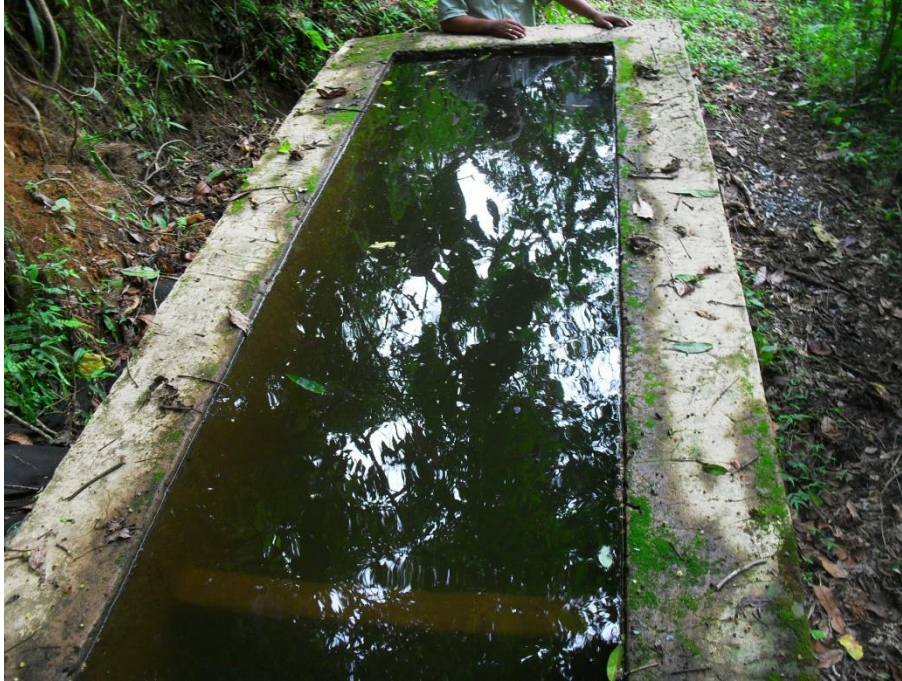
Figura 5. Desarenador municipio de Togüí.

y remoción de lodo acumulado debido a la alta carga del mismo que presenta esta fuente.

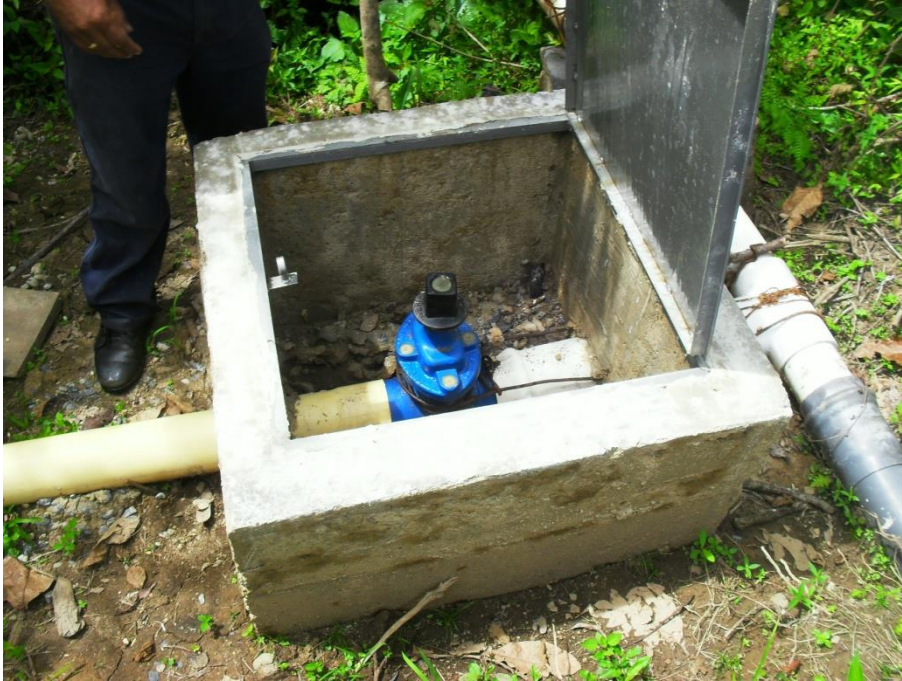
Figura 6. Tipo de válvulas instaladas por consultoría encargada del mantenimiento de la red.

Corresponde a una red de tubería PVC de 4" enterrada una profundidad promedio de 60cms, con una longitud total instalada de 3200mts aproximadamente. Recientemente se le realizó mantenimiento a esta red, instalando 8 válvulas de purga y 7 ventosas, así como también se cambiaron algunos tramos de tubería que se encontraban en malas condiciones.

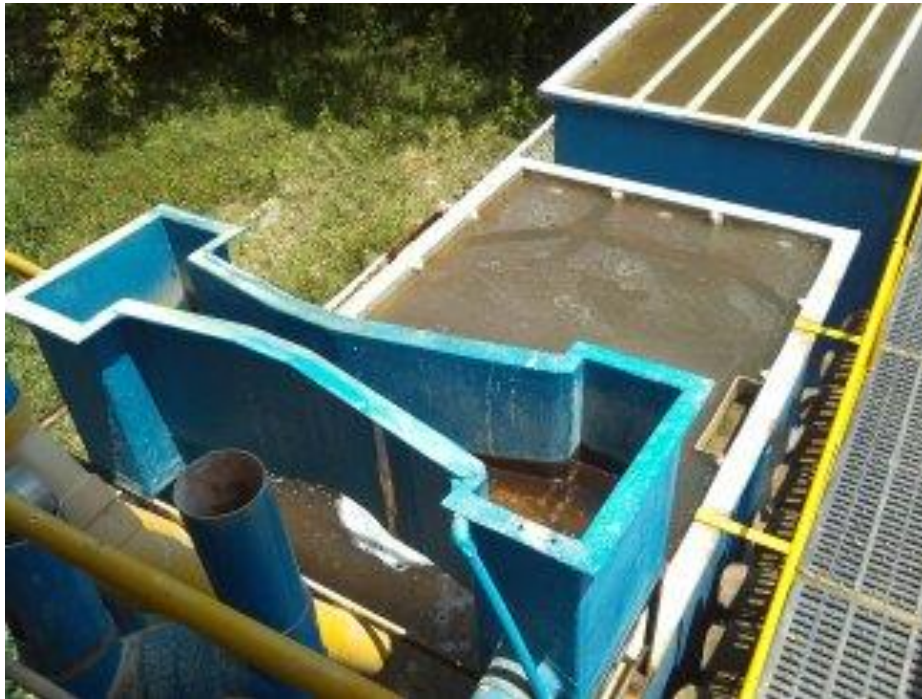
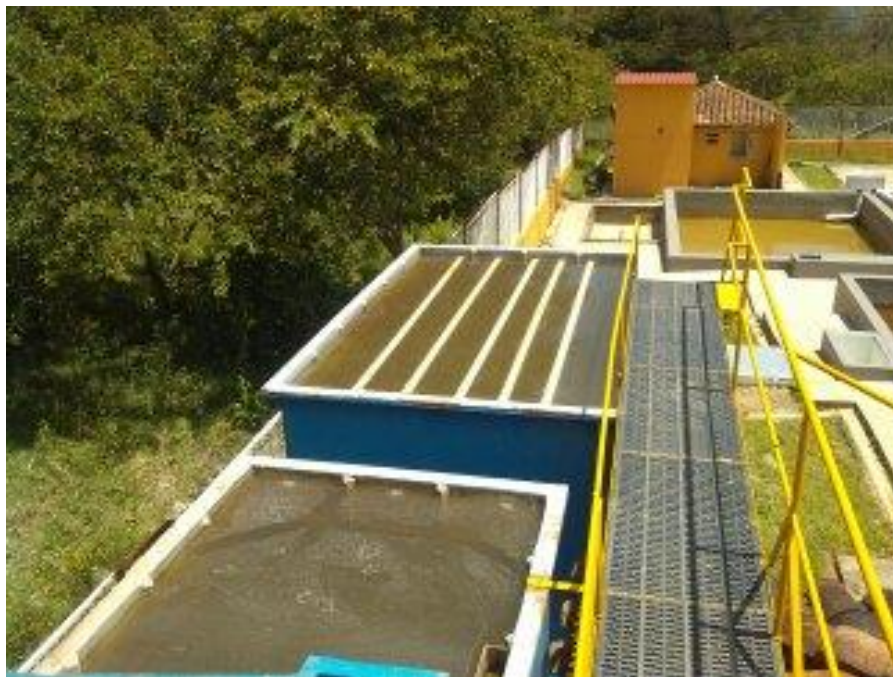
Figura 7. Planta de tratamiento de agua para consumo humano municipio de Togüí- sección compacta convencional.

Debido a la complejidad de las características físico químicas y microbiológicas del agua, el municipio se vio en la necesidad de instalar un sistema de tratamiento adicional al que se venía manejado antiguamente; es así como se instaló como primer sistema de tratamiento de agua para consumo humano, un sistema tipo compacto el cual cumple con los procesos convencionales (Mezcla rápida, mezcla lenta, floculación, sedimentación y filtración).

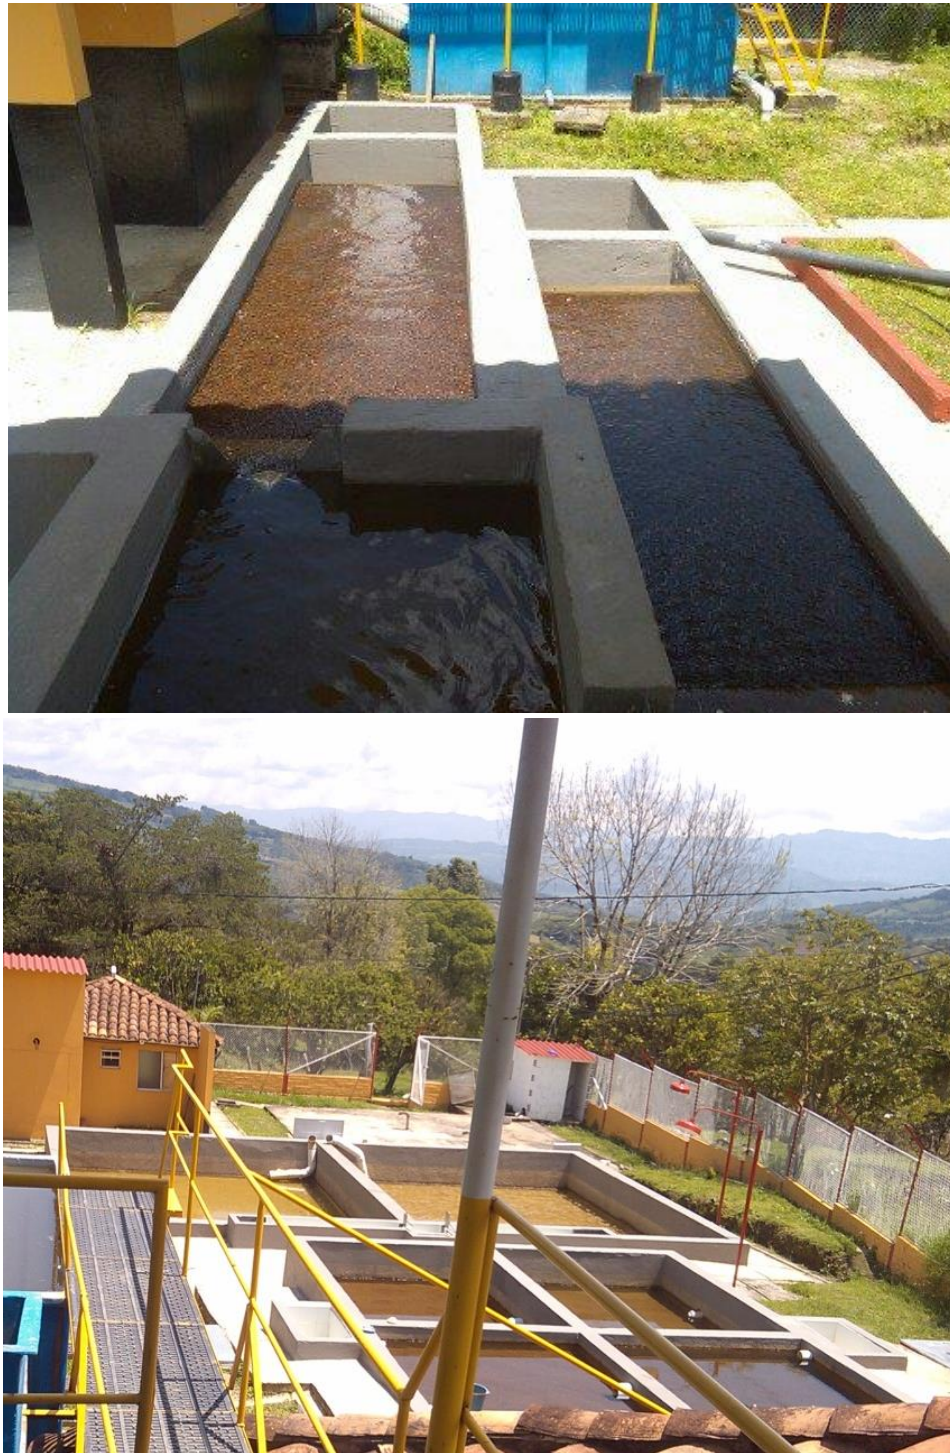
**Figura 8. sistema de tratamiento de agua para consumo humano municipio de Togüí- sección FiME**

Posteriormente el agua tratada pasa por un sistema FiME (Filtración en múltiples etapas) esta estructura está construida en concreto reforzado con un sistema de filtros

que elimina impurezas del agua, tales como turbiedad y elementos orgánicos (algas, musgos, etc).

La desinfección se hace a través de la aplicación de hipoclorito de sodio. Es necesario hacer controles periódicos sobre la calidad del agua y reunificar el funcionamiento de la planta puesto que los usuarios se quejan constantemente de la mala calidad del agua.

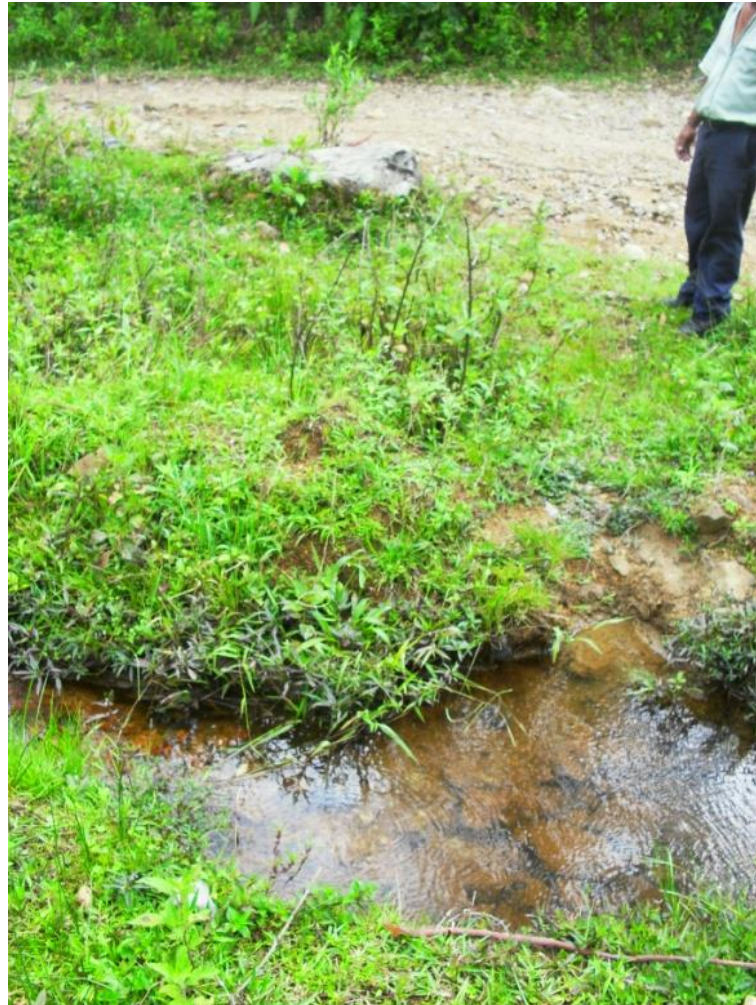
**Figura 9. Curso de la fuente aledaño a vía carretable.**

Todo este material mineral proveniente de los suelos aledaños a la fuente es llevado por arrastre hasta la bocatoma y posteriormente a las estructuras de tratamiento colmatándolas y saturándolas, lo que exige un mantenimiento más frecuente y en ocasiones la suspensión del sistema de acueducto en el municipio.

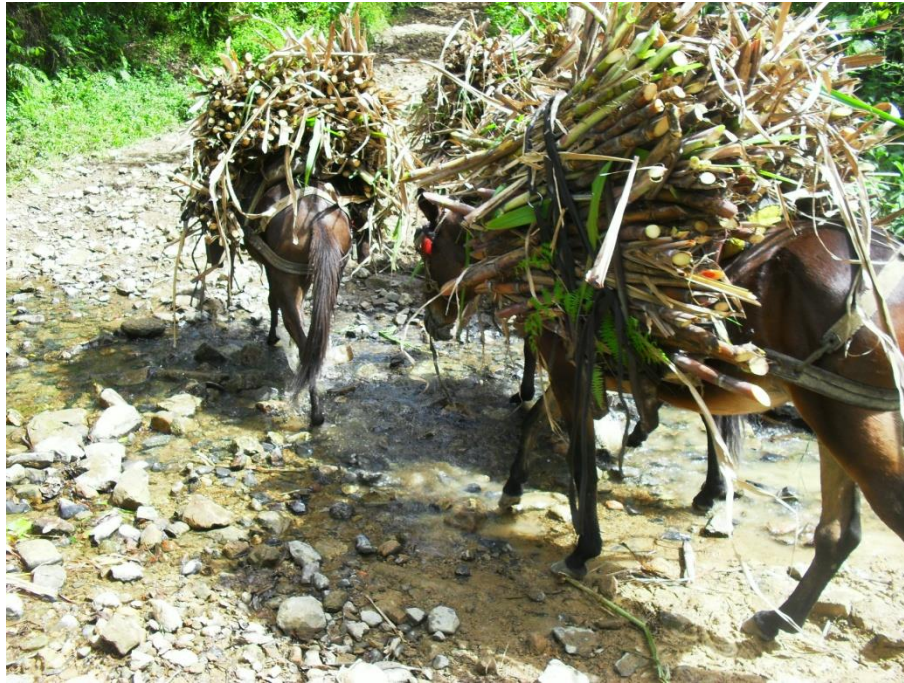
**Figura 11. Paso obligado de semovientes sobre la fuente para el transporte de caña.**

En la visita ocular realizada, se identificaron como principales actividades el cultivo de caña y en pequeñas cantidades de yuca, lo que puede generar por escorrentía de los químicos utilizados en el proceso de fertilización de tierra. Además del paso constante de los animales de carga los cuales tienen paso obligado sobre la fuente.

- Adquirir predios bocatoma aguas arriba, con el fin de protegerlos impidiendo el acceso de animales de pastoreo que puedan generar contaminación en la fuente abastecedora.
- Buscar estrategias las cuales impidan que los cultivos aledaños a la fuente hídrica utilicen herbicidas químicos, sustancias las cuales cambian las características del agua, generando riesgo para el ambiente y la salud humana.
