MAPA DE RIESGO DE CALIDAD DEL AGUA PARA CONSUMO HUMANO DE LA QUEBRADA LOS COLORADOS, FUENTE ABASTECEDORA DEL ACUEDUCTO URBANO DEL MUNICIPIO DE TUTAZÁ – BOYACA

**SECRETARIA DE SALUD DE BOYACA
DIRECCION TECNICA DE SALUD PÚBLICA
PROGRAMA CALIDAD DE AGUA PARA CONSUMO HUMANO
2013**

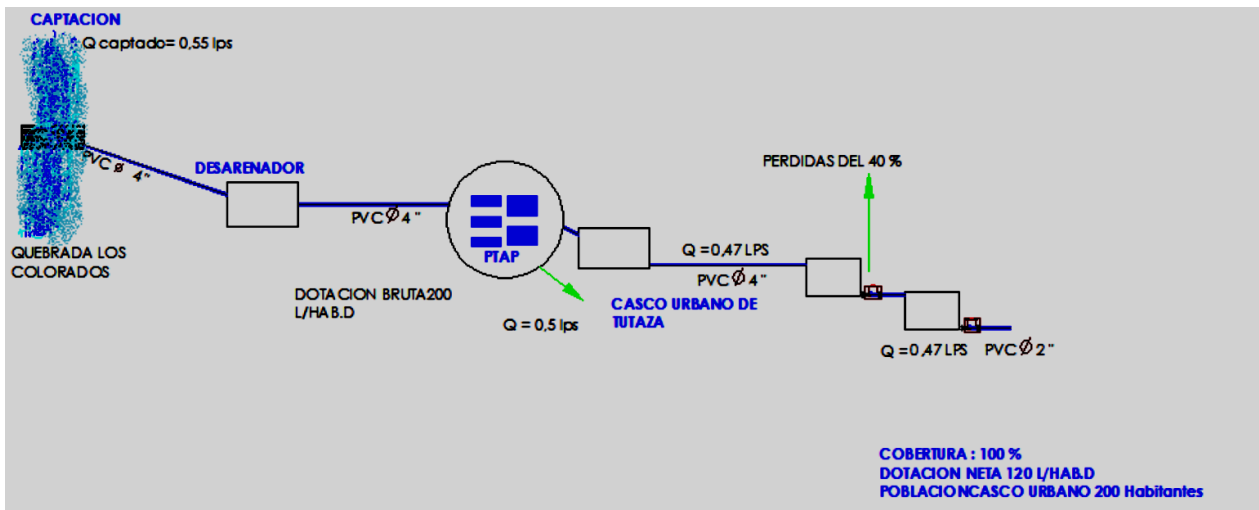
Imagen 1. Flujo del sistema hídrico urbano del municipio de Tutazá

De acuerdo con el RAS-2000, para cualquier condición de período de diseño, el área urbana del municipio de Tutazá, desde el punto de vista de su población proyectada, presenta un grado de complejidad BAJO. En este sentido, según lo establece el RAS 2000 el nivel de complejidad a adoptar es el **BAJO**.

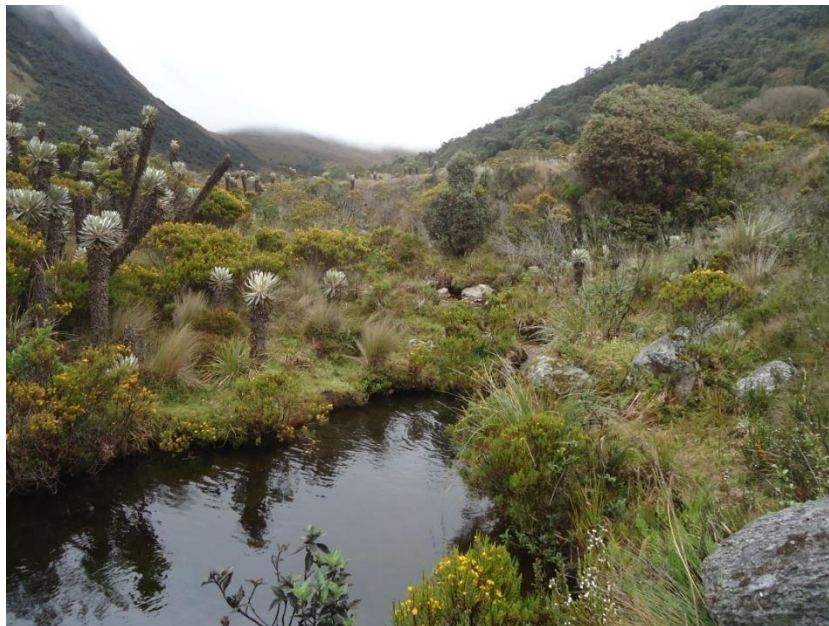
Imagen 2. Panorámica Quebrada Los Colorados.

La fuente que abastece el acueducto urbano de Tutazá proviene del acueducto integral de los Colorados, de esta fuente se abastecen las veredas el Carrizal, Peña Negra, Cartavita, Tobal, Sector la Espalda, Minas, el Alisal y el Casco urbano de Tutazá.

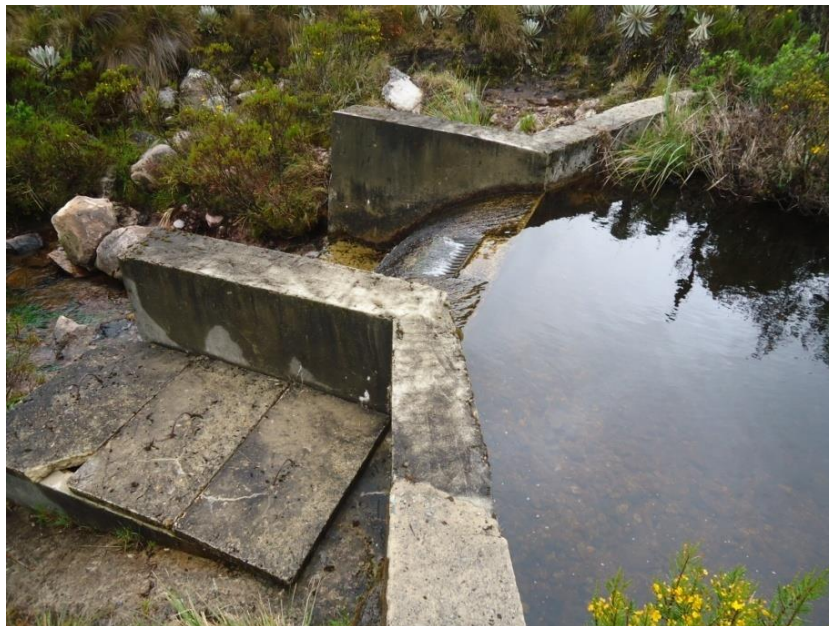
Imagen 4. Captación, Bocatoma de Fondo

La obra civil de la captación presenta un inconveniente y es que ocupa todo el ancho de la Quebrada, es decir no se le dejó un paso directo del agua para el caudal de excesos sin que se intervenga por el sistema de captación. Por esto el caudal de excesos se devuelve al cauce luego de entrar a la caja recolectora a través de un tubo de PVC de 4" de diámetro.

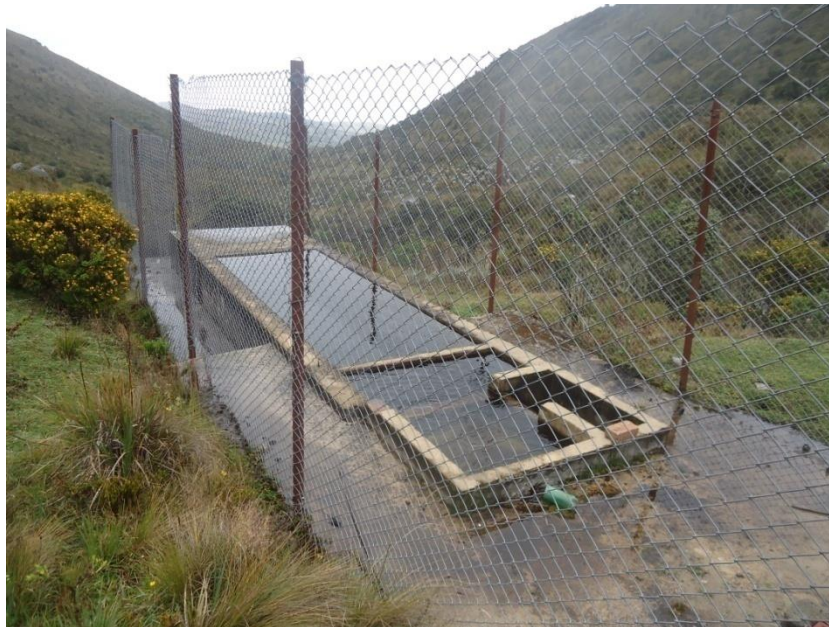
Imagen 5. Desarenador.

El sistema tiene un tanque desarenador localizado en las coordenadas geográficas N 06°04'23.30" y W 072°54'41.4" a una altura de 3658 m.s.n.m a 30 metros de la bocatoma, con las dimensiones de 8 metros de largo por 2 de ancho y 2 de profundidad con tapas de acceso, de este sale una tubería de 4 pulgadas de diámetro que más adelante se reduce a 2 pulgadas de diámetro.

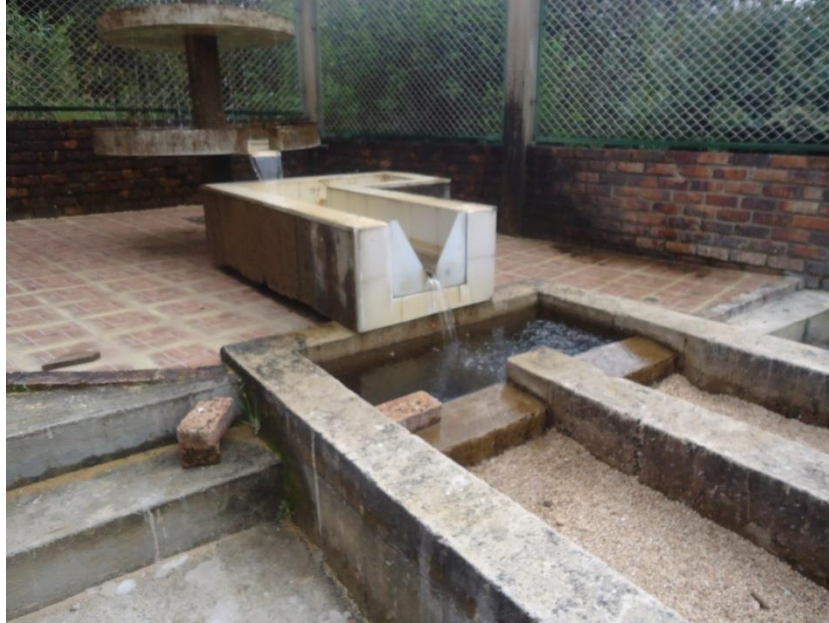
Imagen 6. PTAP Tutazá.

planta por medio de un cerramiento de malla eslabonada, evitando cualquier tipo de sabotaje al proceso de potabilización del agua.

Planta de tratamiento: Tiene la capacidad de abastecer a una mayor cantidad de habitantes, su funcionamiento es bueno, se debe realizar mantenimiento preventivo con el fin de evitar problemas de fugas y reboses en los tanques.

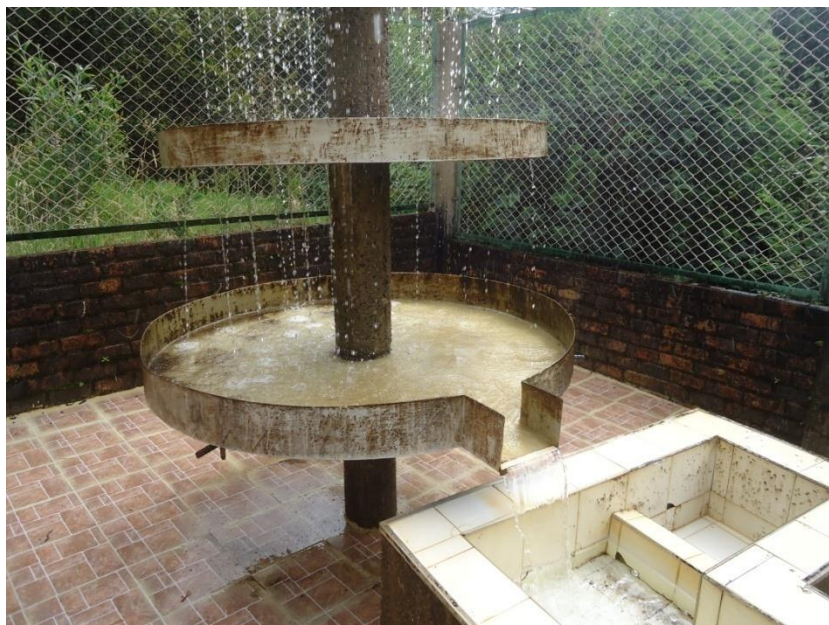
Imagen 7. Bandejas de Aireación.

El sistema cuenta con cuatro bandejas para aireación del agua con perforaciones de 1 cm de diámetro, que permiten una caída del agua que facilita la aireación.

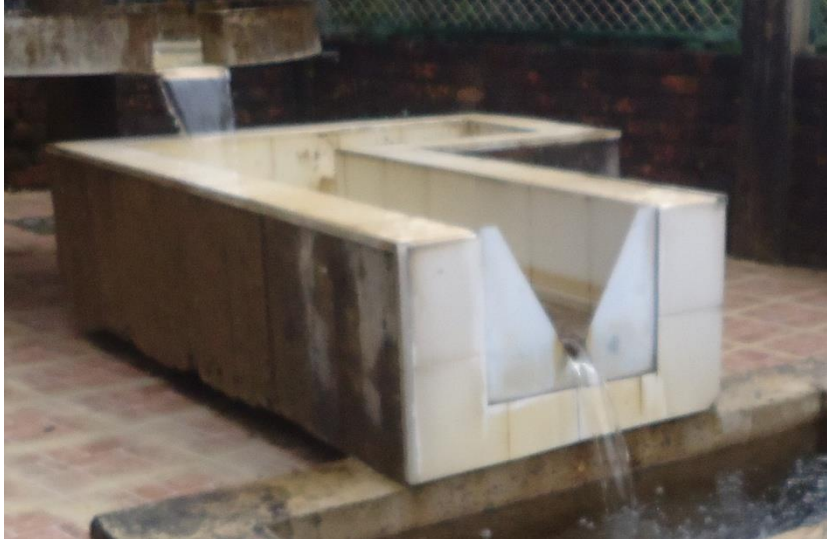
Posterior a las bandejas de aireación se encuentra el canal de distribución y aforo el cual tiene unas dimensiones de 1.70 metro de largo por 1 metro de ancho y una profundidad de 40 cm. Imagen 8. Canal de Distribución.

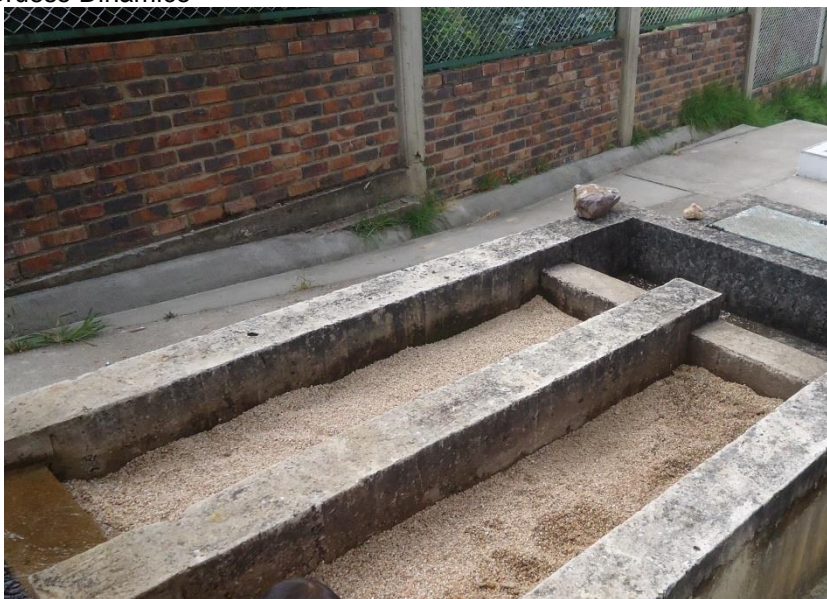
Imagen 9. Filtro Grueso Dinámico

El efluente del filtro grueso dinámico es conducido por medio de tubo de PVC de 3" hacia la cámara de entrada de los filtros gruesos ascendentes. Previo al ingreso, el flujo es llevado a través de dos vertederos de aforo.

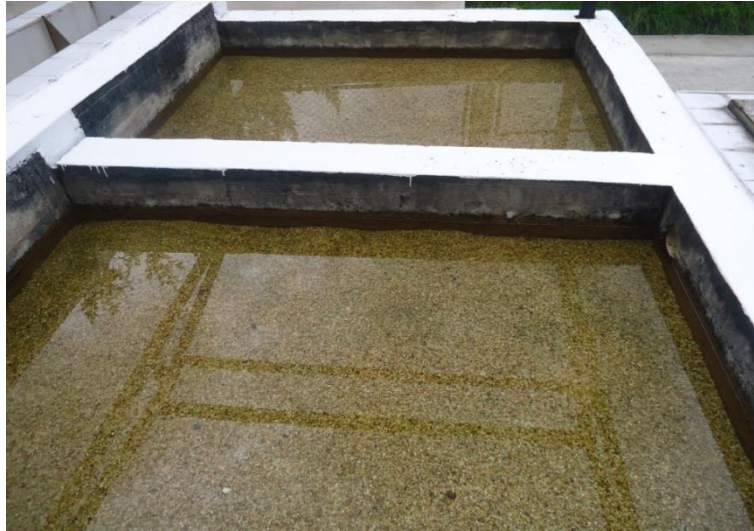
Imagen 10. Filtro Grueso Ascendente.

La etapa de filtración gruesa ascendente se divide en dos cámaras de filtración, las cuales poseen un compartimiento cada una. Las dos cámaras trabajan en paralelo. El tamaño del material del lecho oscila entre 25 mm – 2 mm. El agua efluente de los filtros es transportada por medio de tubos de PVC de 4" hacia el proceso de filtración lenta en arena.

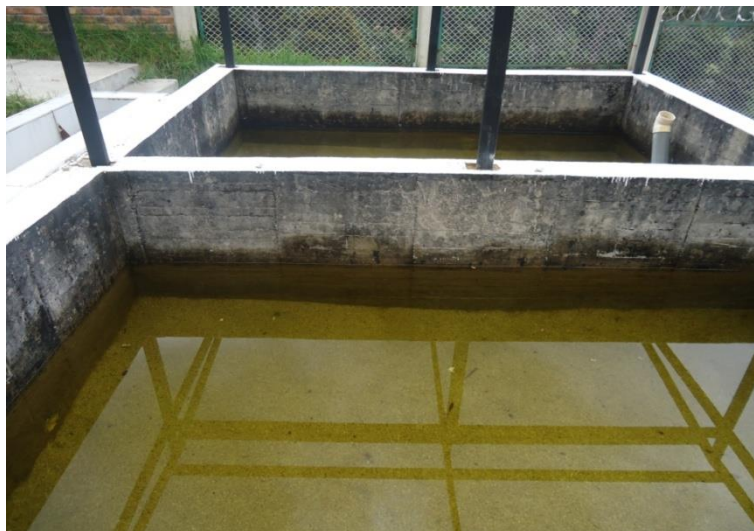
Imagen 11. Filtro Lento en Arena.

El proceso de filtración lenta en arena se realiza por medio de dos filtros en paralelo, que utilizan como medio filtrante y purificante partículas de arena relativamente fina, con diámetros entre 0.1mm – 0.35mm. En la salida de los filtros de arena, se encuentra un vertedero de aforo con el objetivo de mantener un nivel mínimo de agua por encima del nivel máximo de arena y medir el caudal del efluente.

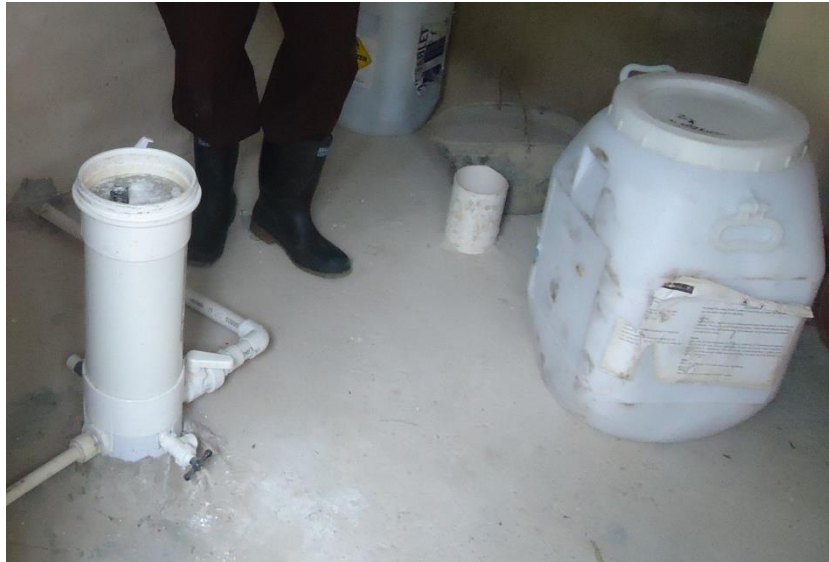
Imagen 12. Sistema de Desinfección

En la planta de tratamiento se realiza el proceso de desinfección del agua a través de un tanque de almacenamiento de agua de 1000 litros donde se diluye el cloro sólido, que posteriormente se aplica al agua por goteo, antes de la entrada al tanque de almacenamiento. El tanque de almacenamiento se encuentra ubicado debajo de la caseta de desinfección.

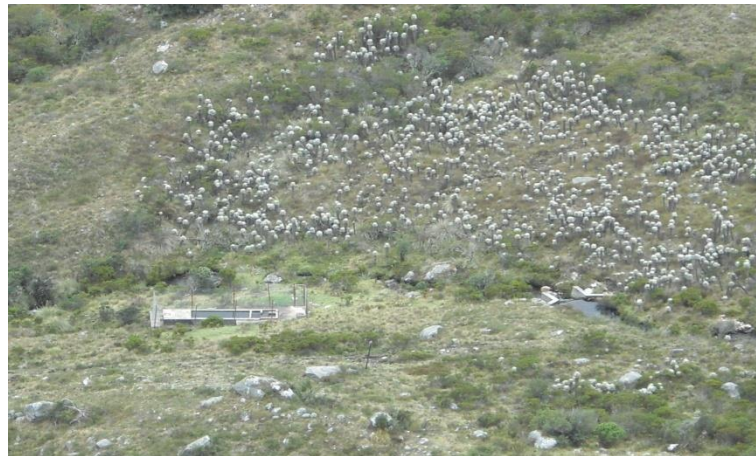
Imagen 15. Panorámica Bocatoma y Desarenador.

La contaminación natural consiste en la presencia de determinadas sustancias en el agua sin que intervenga la acción humana, estas sustancias pueden tener procedencias muy diversas: partículas sólidas y gases atmosféricos arrastrados por acción de la lluvia, hojas secas y otros residuos vegetales, y excrementos de aves y especies acuáticas.

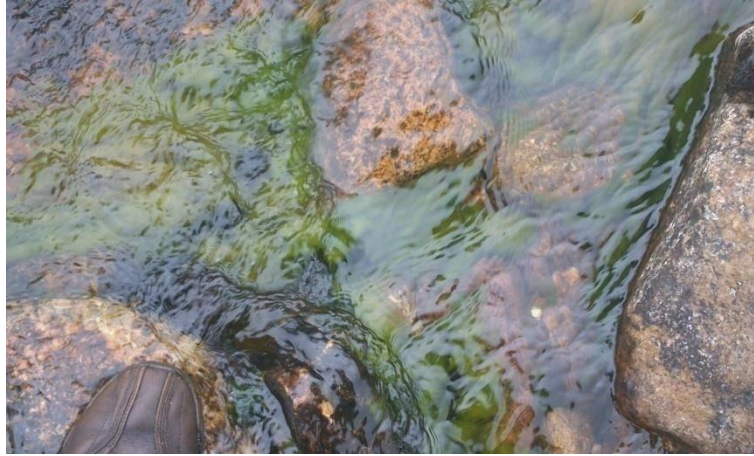
Imagen 16. Presencia de Algas y descomposición de Materia Orgánica.

Al realizar la inspección a la fuente de abastecimiento y estructuras de captación de la Quebrada Los Colorados se identificó la mínima contaminación generada por el libre desarrollo de la naturaleza, ya que las características de las zonas de paramo garantizan en parte la calidad del agua captada.

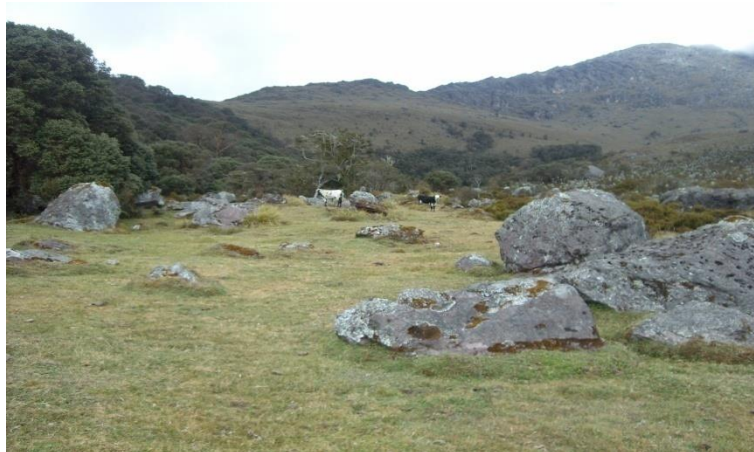
Imagen 17. Pastoreo de Ganado Bovino.

En nuestra zona de estudio, específicamente aguas arriba de las estructuras de captación, hay presencia de pastoreo de ganado bovino principalmente, el cual es sin lugar a dudas el principal factor de riesgo encontrado en la periferia de allí.

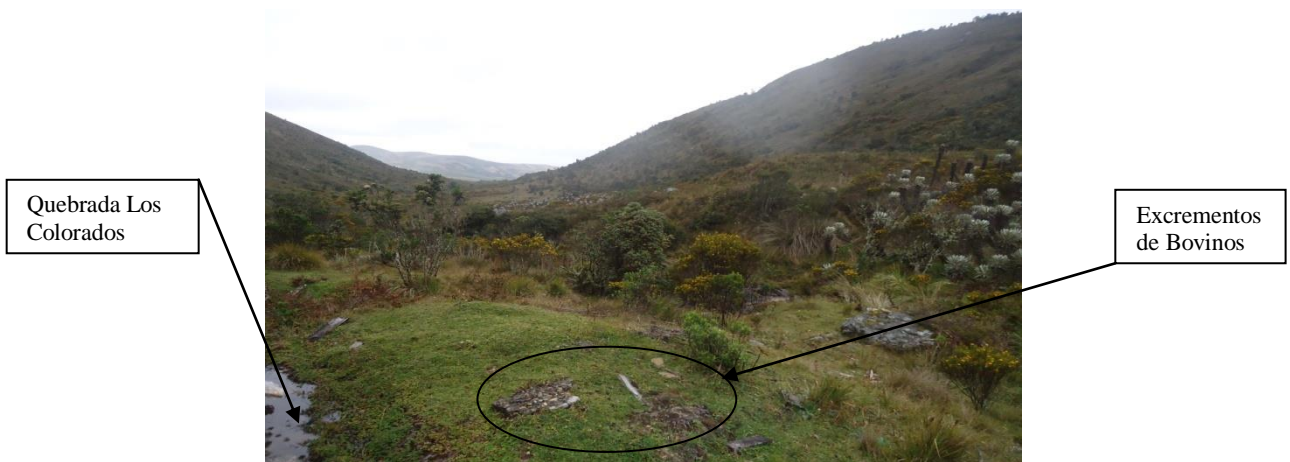
Imagen 18. Pastoreo de Ganado Bovino y Presencia de Excrementos.

Las características microbiológicas del agua suministrada al municipio de Tutazá en su zona urbana, se ve afectada notablemente gracias a las actividades de pastoreo de ganado Bovino y sus excretas generadas aguas arriba y a los alrededores de la bocatoma, y esto se ve reflejado en varios reportes de muestras analizadas por parte del Laboratorio Departamental de Salud Pública (LDSP).

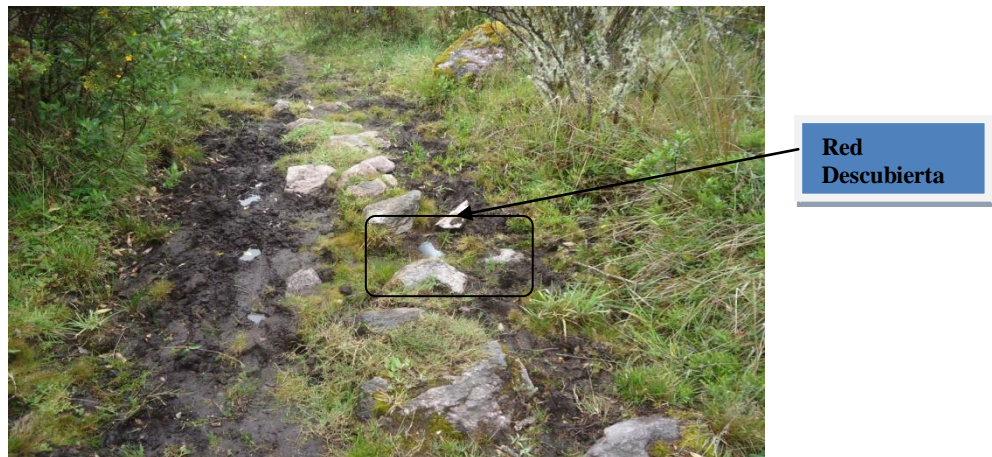
Imagen 19. Red de Conducción sin Protección.

Por medio de la falta de protección de las redes de aducción y conducción se pueden contaminar las aguas captadas gracias a que sobre ellas pueden haber descargas de aguas servidas, orina y excretas de animales o aspersión de agroquímicos, para el caso del sistema de abastecimiento de agua para consumo humano de Tutazá son muy pocos los puntos encontrados, sin embargo hay que tenerlos en cuenta a la hora de prevenir riesgos de cualquier índole.

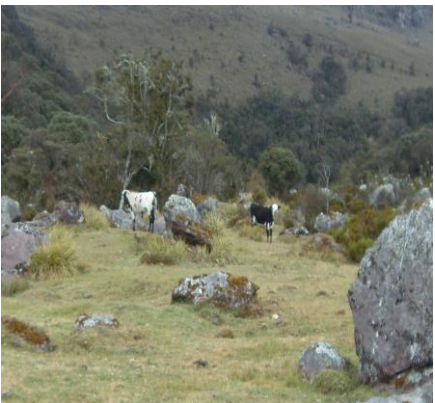
<p>Existen varios sitios donde se desarrollan actividades de pastoreo de ganado bovino, aguas arriba de las estructuras de captación y en buena medida a lo largo y ancho de la rivera de la quebrada los colorados. Este es ampliamente la mayor causa de contaminación del agua encontrándose sustancias y agentes microbiológicos como nitritos, nitratos, E.coli y Coliformes totales, color aparente, sabor, olor, turbiedad; todos ellos por el arrastre de aguas lluvias y por la baja profundidad de la quebrada que es fácilmente usada como abrevadero.</p>
RED DE CONDUCCIÓN DESPROTEGIDA

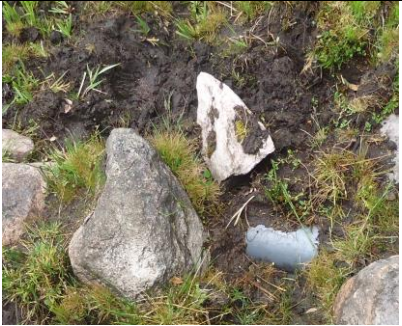
<p>Son muy pocos los tramos de la red de conducción que se encuentra expuesta a riesgos de contaminación por absorción de sustancias patógenas como nitritos, nitratos, E.coli y Coliformes totales, color aparente, sabor, olor entre otros; sin embargo es de vital importancia proteger dichas redes ya que estos tramos se encuentran sobre caminos de herradura donde los campesinos transitan con su ganado exponiendo la tubería a rupturas por el peso de los animales.</p>
