**MAPA DE RIESGO DE LA CALIDAD DE AGUA PARA CONSUMO HUMANO  
DEL NACIMIENTO EL OJO VEREDA RIO DE ARRIBA FUENTE DE  
ABASTECEDORA DE LA VEREDA RIO DE ARRIBA SECTOR RURAL DEL  
MUNICIPIO DE BOAVITA-BOYACA**

**SECRETARIA DE SALUD DE BOYACA  
DIRECCION TECNICA DE SALUD PÚBLICA  
PROGRAMA DE VIGILANCIA DE LA CALIDAD DE AGUA PARA EL  
CONSUMO HUMANO  
2014**

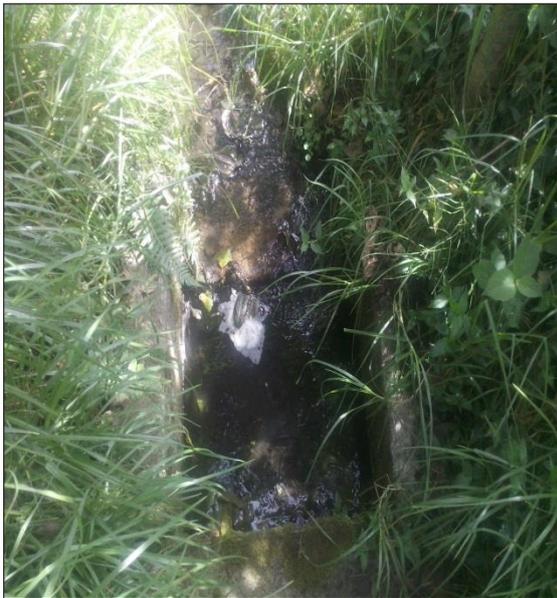
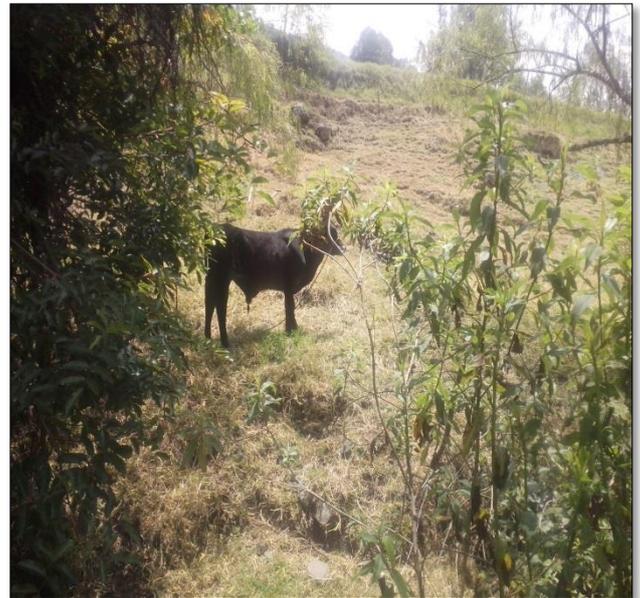
Figura No 3 Nacimiento el ojo

El Nacimiento El Ojo se encuentra ubicado en las coordenadas E: 1.163.796,663 - N: 1.196.159,013 a una altura de 2671,9 m.s.n.m, con una temperatura promedio entre 15 y 18° y se ubica en Terrenos poblados de una densa capa de vegetación en predios de la administración municipal de Boavita. Los terrenos de sus alrededores tienen capacidad de acogida para cultivos como el maíz, frijol, trigo, papa, tomate de árbol, curuba, mora, ajo, cebolla, arracacha, buena actividad ganadera

El deterioro de la microcuenca del Nacimiento El Ojo se acelera por el crecimiento de los potreros para actividad ganadera, debido a la gran tasa de deforestación que esto implica, razón por la cual el municipio ha adquirido predios en el sector en donde se han adelantado jornadas de reforestación.

Igualmente, bosques secundarios y sucesiones actúan como ronda de protección del nacimiento “El Ojo”, compuestos por vegetación secundaria muy degradada, rastrojo bajo y alto formando los bosques de galería y funcionando como reguladores de caudales, al incidir sobre la infiltración y la evaporación.

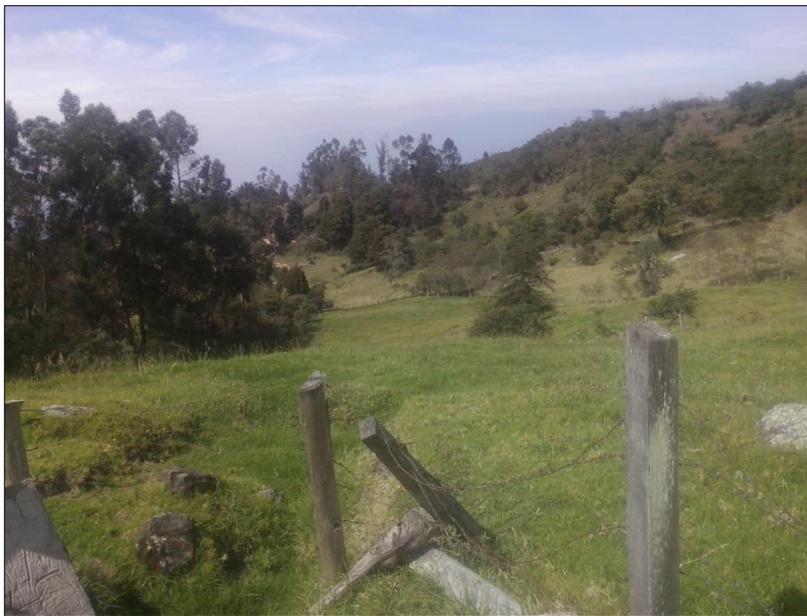
Figura No: 4 Nacimiento el ojo

En los alrededores del nacimiento no se registra actividad ganadera, ya que el área de reforestación “El Ojo” se encuentra debidamente protegido con cerca en alambre de púas, razón por la cual la población aledaña practica la actividad ganadera en superficies conformadas por vegetación herbácea de rápido crecimiento que generan diferentes grados de producción en la actividad ganadera de doble propósito, con algunas áreas de pastos mejorados de pastoreo y corte.

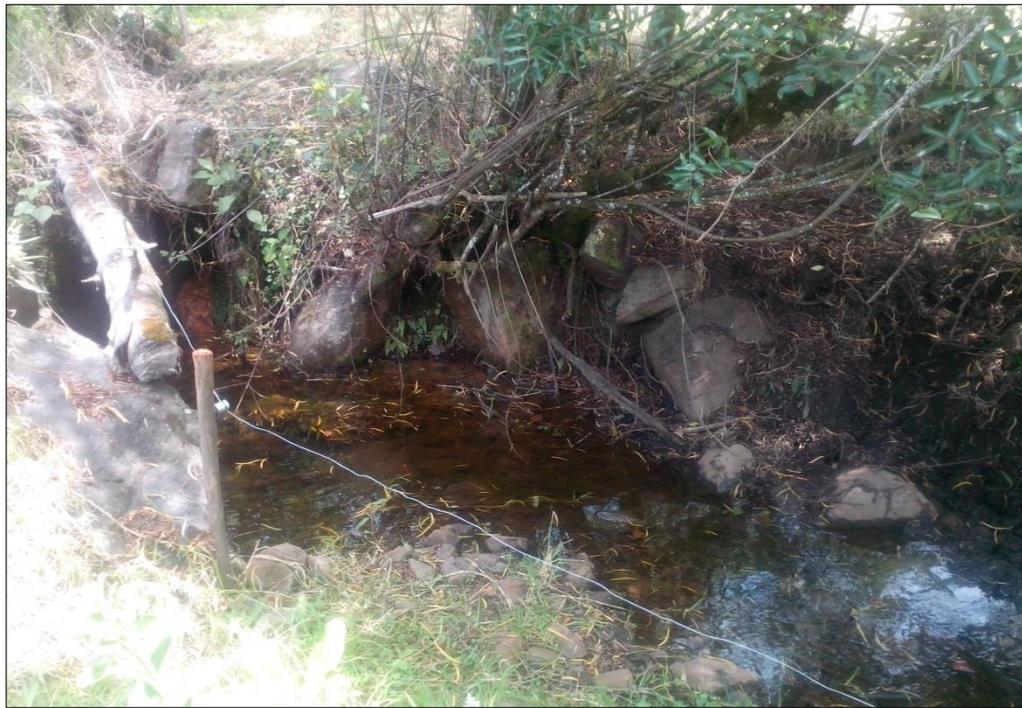
Figura No: 5 Nacimiento los Cedros

A pesar que el nacimiento se encuentra protegido, en sus alrededores se evidencio actividad ganadera, lo cual puede ocasionar contaminación de la fuente hídrica debido a procesos de infiltración.

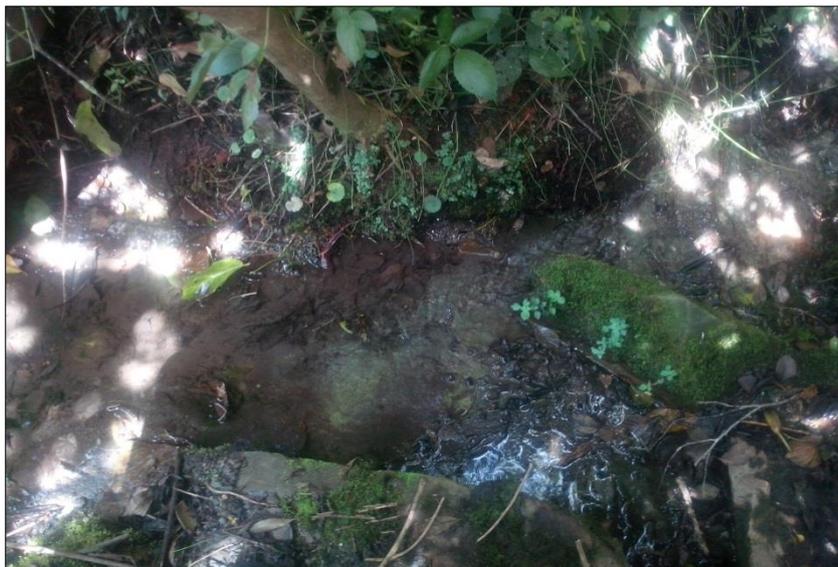
Figura No.6 Nacimiento las pavas

Por lo tanto en la visita efectuada se pudo evidenciar que las grandes fuentes abastecedoras del acueducto de la vereda Rio de son los “Nacimientos El Ojo y Los Cedros”, ya que el nacimiento “Las Pavas” se encontraba parcialmente seco.

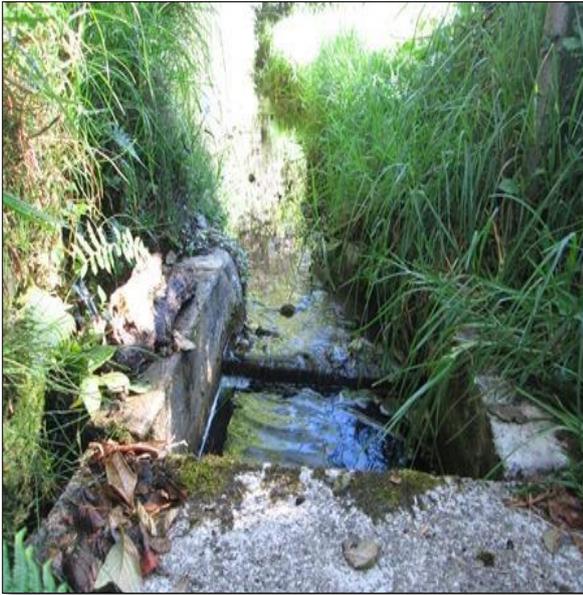
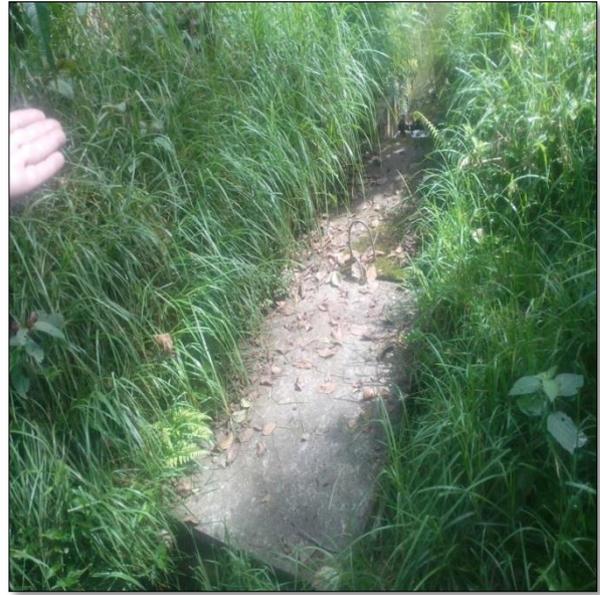
Figura No 8 Bocatoma

- **Captación:** esta se realiza sobre el cauce del nacimiento “El Ojo” en las coordenadas E: 1163796,663 - N: 1196159,013 a una altura de 2671,9 m.s.n.m, a través de una cámara en concreto (bocatoma) construida sobre el cauce de esta fuente hídrica. Esta estructura permite el libre flujo del agua no captada a través de dos canales que se localizan en sus extremos.

La estructura de la captación se encuentra rodeada por una densa capa de vegetación propia de la zona, y así mismo por la cerca en alambre de púas que rodea la zona protegida de reforestación el Ojo (propiedad de la administración municipal); esto con el fin de limitar el acceso de animales y personas no autorizadas.

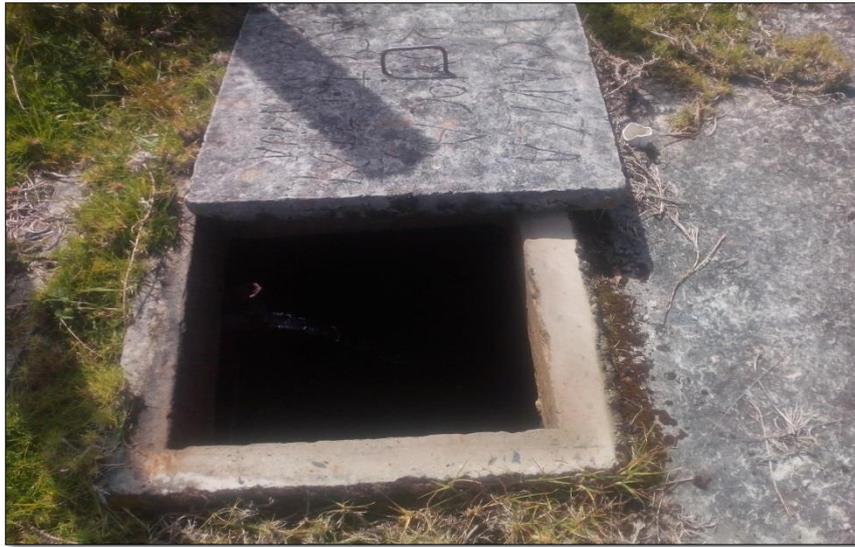
Figura No. 7 Desarenador

Localización: Se ubica en las coordenadas E: 1163796,043 - N: 1196143,855 a una altura de 2674,7 m.s.n.m. Descripción: el sistema de acueducto “nacimiento El Ojo” cuenta con un desarenador con medidas de 1.88m x 1.28mx 0.75m, dentro del cual se encuentran tres compartimientos en donde se remueven las partículas que cierto tamaño que la captación permite ingresar al sistema de acueducto, mediante un proceso de sedimentación que se produce al reducirse la velocidad del agua. Esta estructura hidráulica no se encuentra delimitado ni protegido por cerca.

Estado: esta estructura presenta fugas en la tubería de salida hacia la red de conducción, así mismo evidencia infiltración en sus paredes laterales lo cual propicio la aparición de moho.

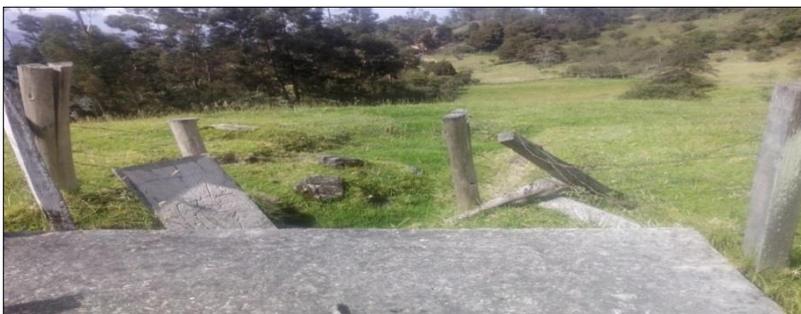
Figura No 9 Tanque de almacenamiento

Actualmente el tanque de almacenamiento se encuentra protegido por una cerca (en regular estado) en alambre de púas que impide el fácil acceso de animales o personas ajenas al sistema de acueducto. Dada la antigüedad del acueducto, la estructura y la caja de válvula se encontraron pobladas de vegetación como pasto y maleza en cada una de sus caras lo cual impidió detectar posibles fisuras en su parte exterior.

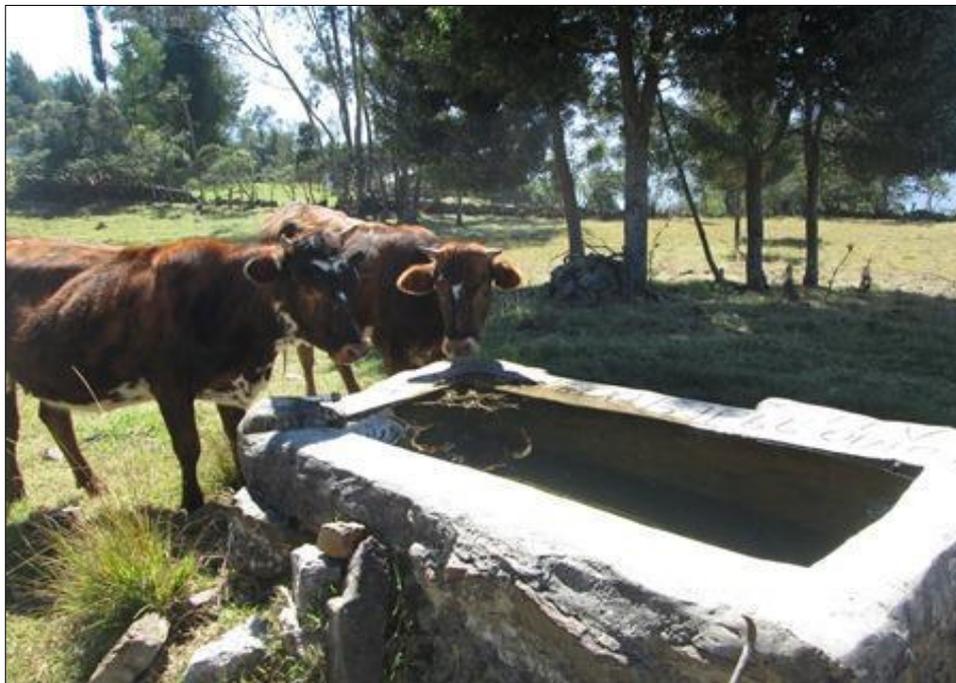
Figura No. 10 Punto de abrevadero

los usuarios demoran en ir a los puntos desde 2 a 3 días, tiempo durante el cual ya ha llenado el tanque pero continua el flujo de agua.

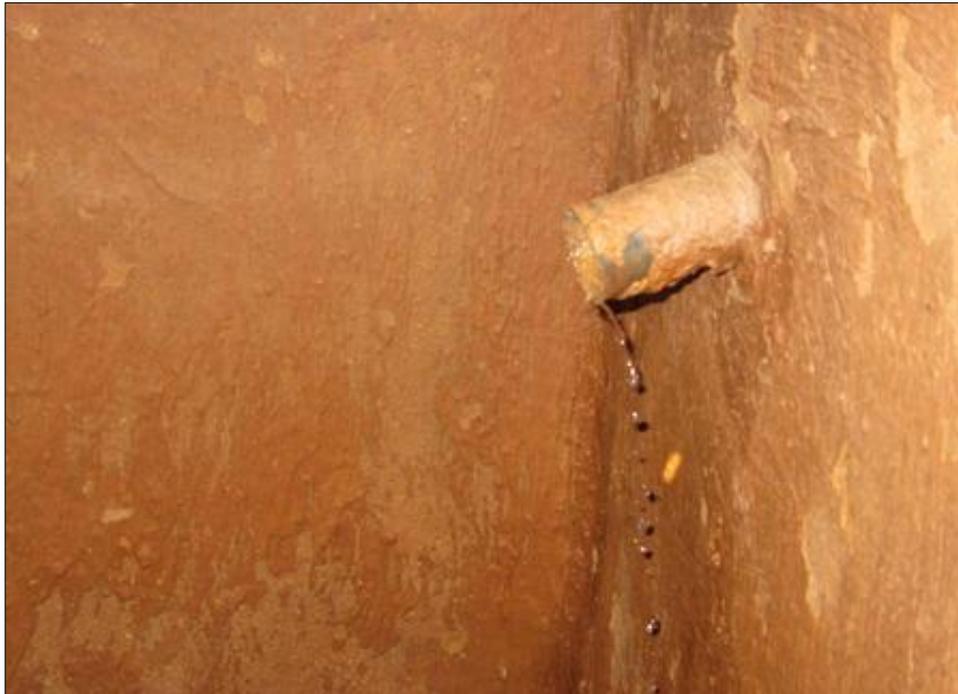
Actualmente el tanque de almacenamiento no cuenta con ningún tipo de protección o aislamiento lo cual facilita el acceso de animales o personas ajenas al sistema de acueducto. Dada la antigüedad del acueducto, el tanque de almacenamiento se encuentra poblado de maleza y rastros de moho (humedad-posible infiltración) en su parte exterior

Figura No. 11 Tubería de entrada- rastro de "caliche"

Al interior del tanque de almacenamiento se detectó que toda su estructura evidencia rastros de "Caliche" y que su nivel de almacenamiento en el momento de la visita era mínimo, lo cual da a entender que para el momento de la visita (enero de 2013), este sistema no se encontraba en óptimo funcionamiento como se evidencia en la fotografía anterior. Teniendo en cuenta lo descrito anteriormente, se estableció que el estado del tanque de almacenamiento del sistema "Nacimiento Las Pavas" es MALO.

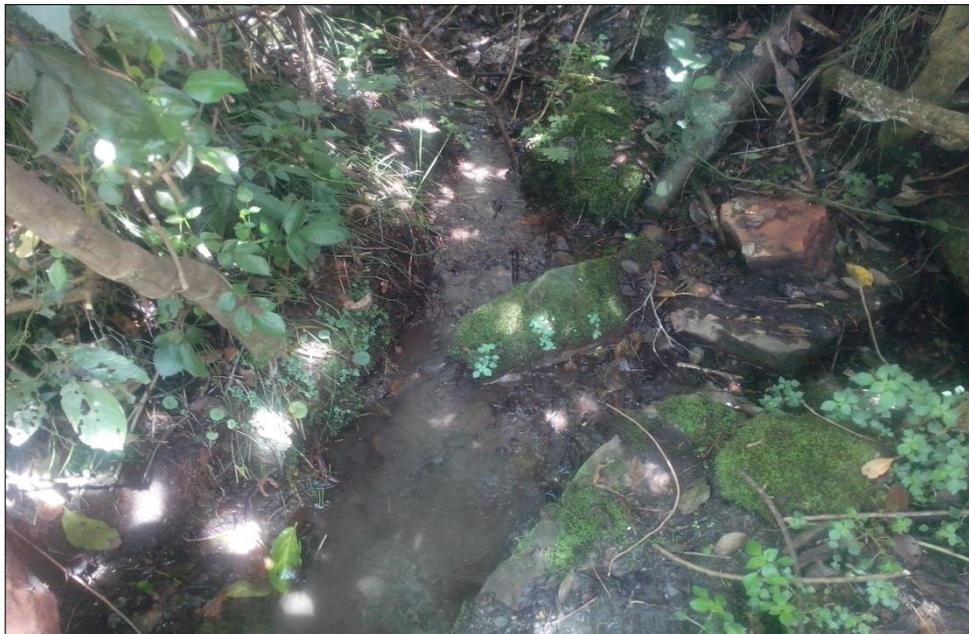
Figura No. 12 acueducto "Los Cedros"

Actualmente la totalidad de los usuarios del Acueducto Rio de Arriba del municipio de Boavita-Boyacá NO cuentan con sistema de micro-medición, indicando una cobertura del 0%.

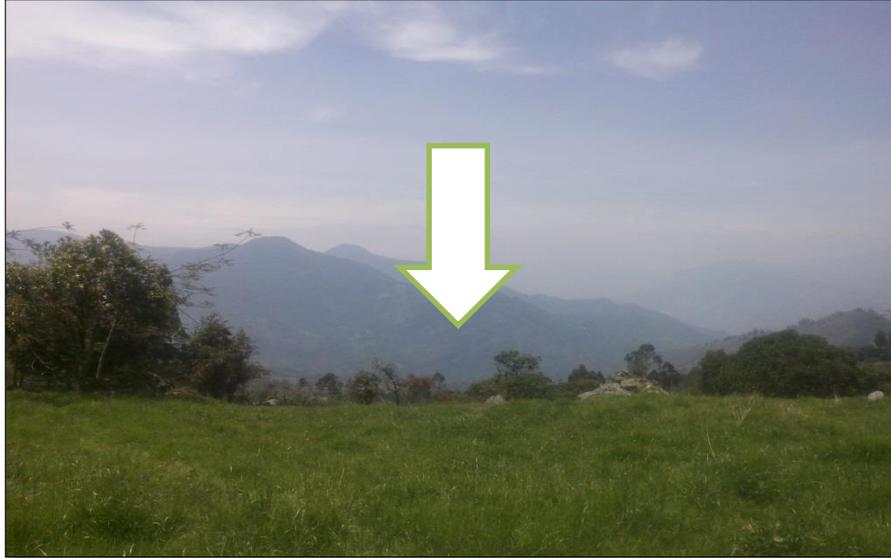
Figura No: 13 cultivo de maíz, frijol

Así mismo se identificó la existencia de viviendas cercanas a la ribera de los nacimientos En cuanto a las actividades de acuerdo a la información secundaria, está la ganadería. Por otra parte se encuentran las afectaciones de origen natural, por la misma naturaleza del suelo o terreno, causando erosión y deslizamientos esto ocasionado eventos naturales como movimientos de masa Dicha circunstancia genera la afectación de la calidad del agua por el aumento de sedimentos, afectando la turbiedad del agua.

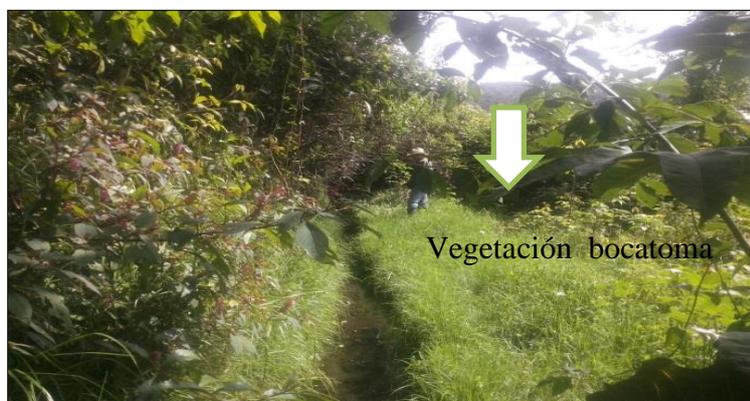
Figura No: 15 cultivo de maíz, frijol

En el sitio de captación debido a que existe una vegetación frondosa y a la falta de mantenimiento de las estructuras de captación se está incrementando los Microorganismos en el agua y los valores turbiedad y color.

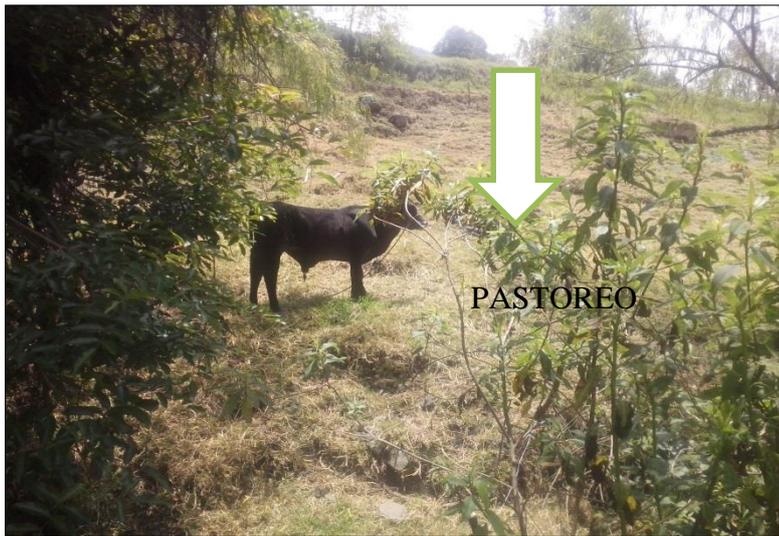
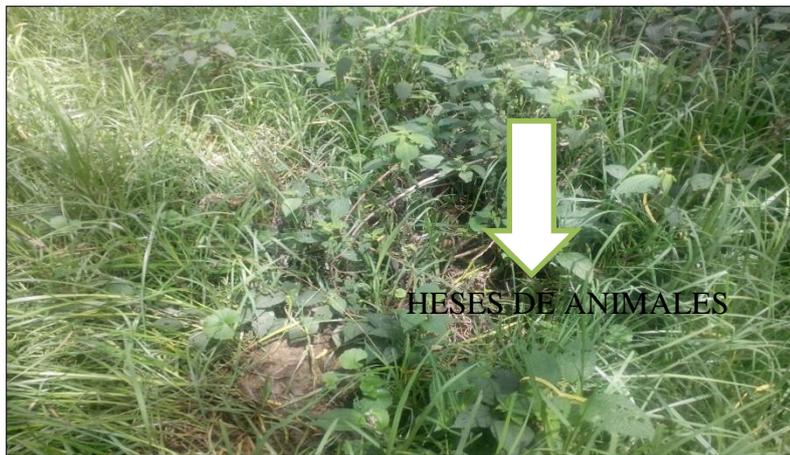
Figura No.16 Nacimiento el ojo

El Nacimiento El Ojo se encuentra ubicado en las coordenadas E: 1.163.796,663 - N: 1.196.159,013 a una altura de 2671,9 m.s.n.m, con una temperatura promedio entre 15 y 18° se observa ganado, abrevadero y heces de animales, esto a menos de 30m de la captación

Es entonces la contaminación por ganadería el factor predominante en los predios cerca del nacimiento el ojo, aguas arriba de la captación principal del sistema de acueducto.

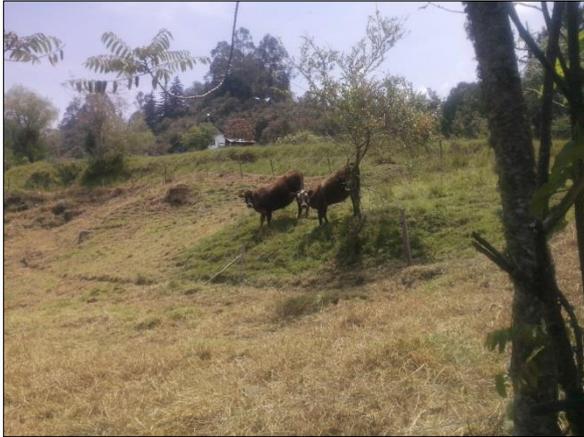
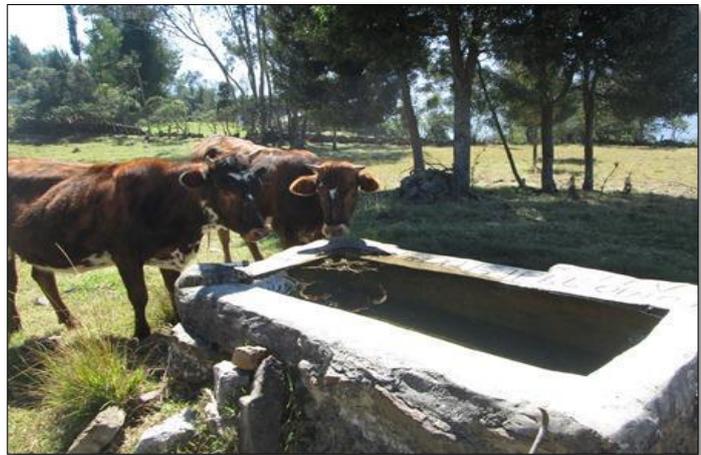
Figura No.17 Nacimiento los cedros

Fuente con gran potencial hídrico debido a su gran área de recarga se encuentra ubicada las coordenadas E: 1164133,975 - N: 1194975,626 a una altura de 2558,7 m.s.n.m ° se observa ganado, abrevadero y heces de animales.
