Informe Municipal de Quebradas Urbanas

Quebrada La Agudelo y Rio Pantanillo en el municipio de El Retiro, Antioquia.

NOVIEMBRE DE 2011

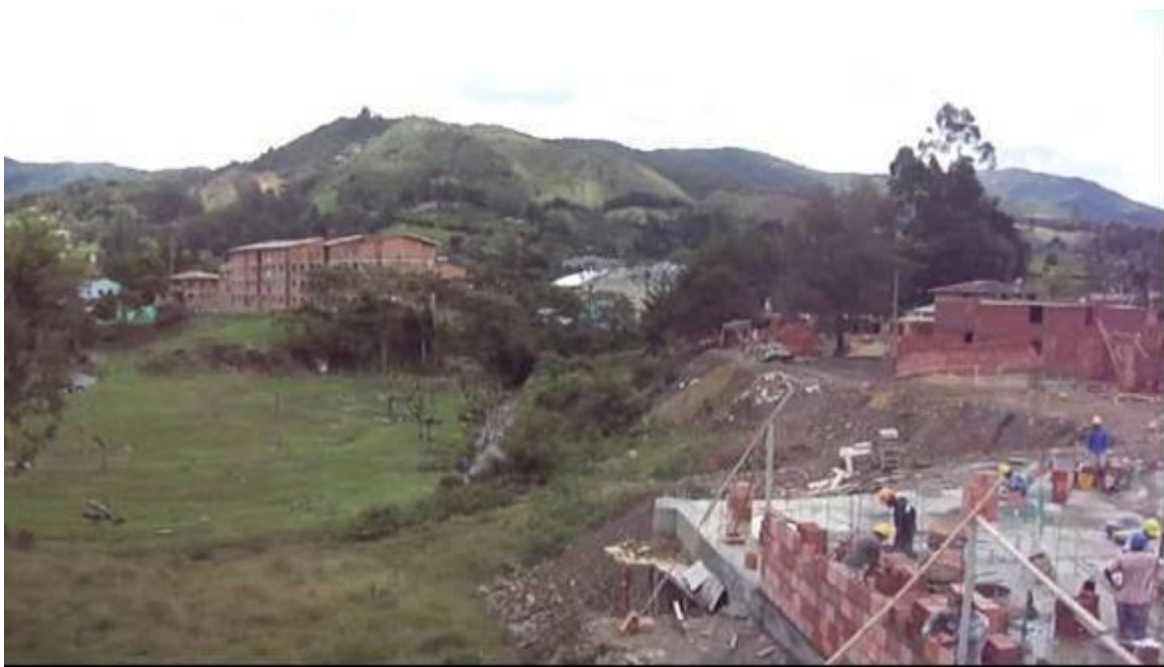
Figura 1. Confinamiento de la margen derecha del Río Pantanillo, en el municipio de El Retiro, Antioquia.

- El Río Pantanillo está siendo confinado en la llanura de inundación derecha por parte de los urbanizadores, esta situación puede ocasionar problemas en el futuro, debido a que cambiará el comportamiento del Río Pantanillo en crecientes. La llanura de inundación para periodos de retornos recurrentes $TR \leq 5$ años es bastante amplia en algunos sectores y excede

el retiro planteado en el plan de ordenamiento. Los llenos se realizan, una vez cumplido el retiro obligatorio, este confinamiento crece aun más durante la construcción debido a que el material proveniente de la excavación se deposita sobre el terraplén marcado por las condiciones de retiro. Ver figura 1.

- Realizar por parte de la administración municipal un mayor control más fuerte sobre la construcción de viviendas en el sector El Pino y en el delta que forma la quebrada la Agudelo en la entrega a el Río Pantanillo.
- Suspender las labores de construcción de las urbanizaciones que están confinando la llanura de inundación derecha del Río Pantanillo. Y solicitarle el retiro de los llenos con material proveniente de las excavaciones, realizado en las márgenes.
- Realizar evaluación de la capacidad de las coberturas sobre la quebrada la Guija y demás caños en la zona urbana y conformar canales de excesos que minimicen el riesgo de la población.

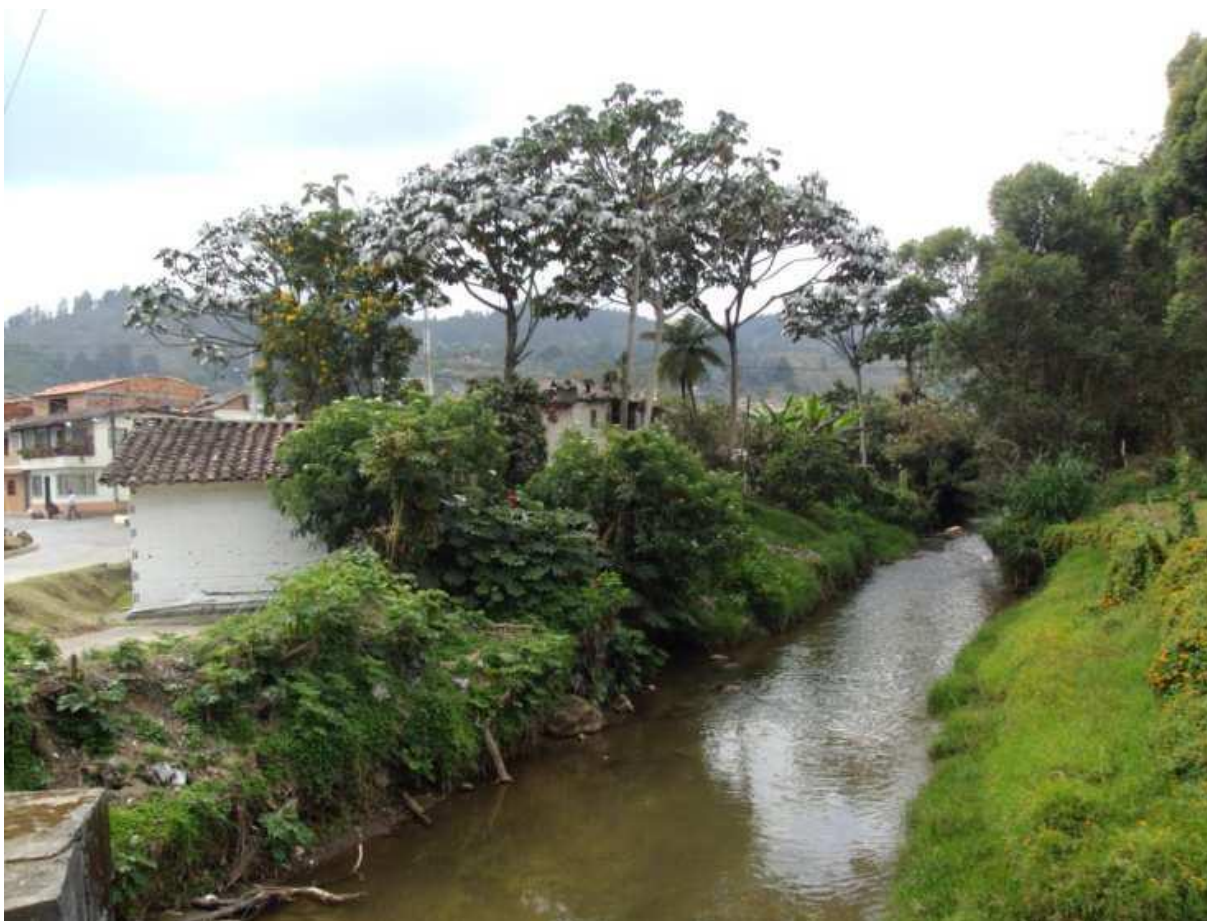
Figura 2. Amenaza por inundación en el barrio El Pino, quebrada La Agudelo, municipio de El Retiro, Antioquia, Tomada de la referencia anterior.

En la Figura anterior es posible observar los sectores de la misma donde se presentan los diferentes niveles de amenaza por inundación, se observa las zonas de amenaza muy alta, cuya superficie asciende a 94.46 Has, es decir, el 2.08% de la superficie de la cuenca que se localiza principalmente en la parte media a baja de la misma, donde se localiza la cabecera municipal y las zonas de amenaza baja, por su parte cubren 99.75 Has, esto es el 2.9% de la superficie de la cuenca.

Las condiciones de amenaza por inundación en la cabecera municipal corresponde principalmente, a la franja del barrio el Pino, que ha sido ocupada por viviendas donde se han presentado varios eventos de inundación a lo largo del tiempo.

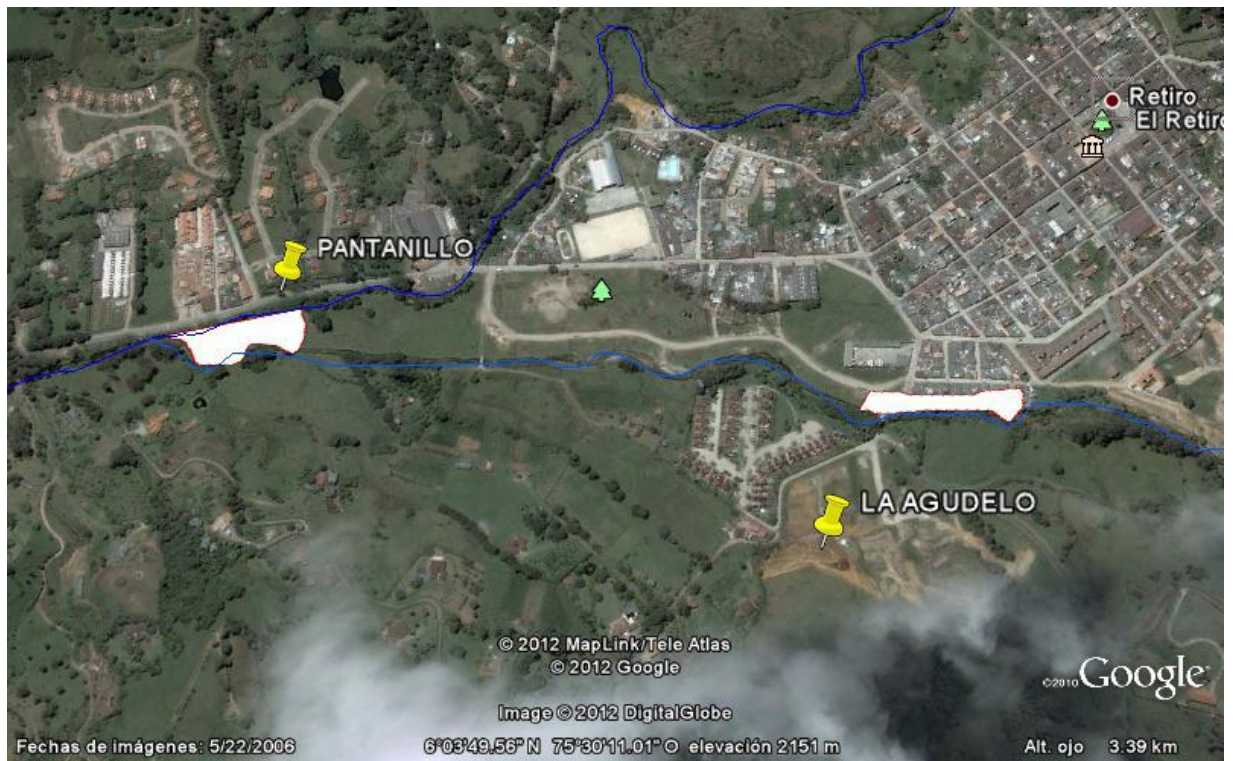
Figura 3. Zonas susceptibles a inundación lenta por La quebrada La Agudelo.

- La quebrada La Agudelo, presenta zonas de inundación por la invasión de llanuras de inundación en el sector El Pino y en el delta que forma en la entrega al Río Pantanillo.

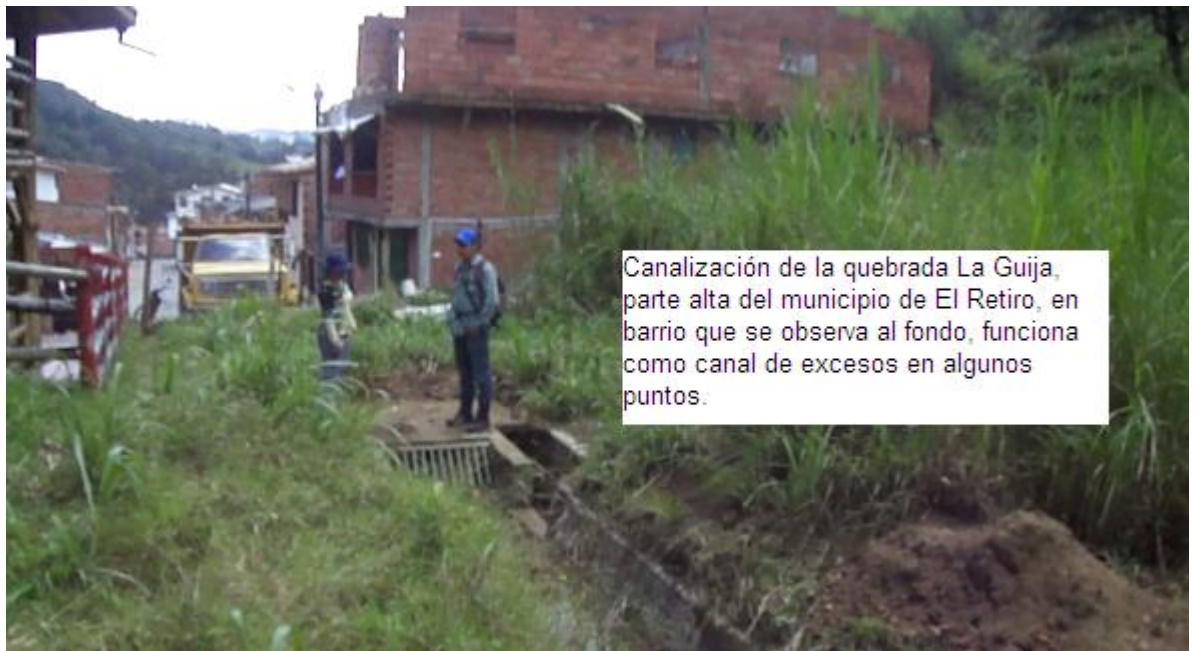
Figura 5. Entrada a cobertura de la quebrada La Guija en el municipio de El Retiro.

- La quebrada la Guija situada en la parte alta del municipio, tributaria de la quebrada La Agudelo; se encuentra canalizada, sin embargo coexiste un canal natural que funciona como canal de excesos, pero hay en el mismo asentamiento de viviendas que se ponen en riesgo cuando el canal empieza a funcionar.

Canalización de la quebrada La Guija, parte alta del municipio de El Retiro, en barrio que se observa al fondo, funciona como canal de excesos en algunos puntos.

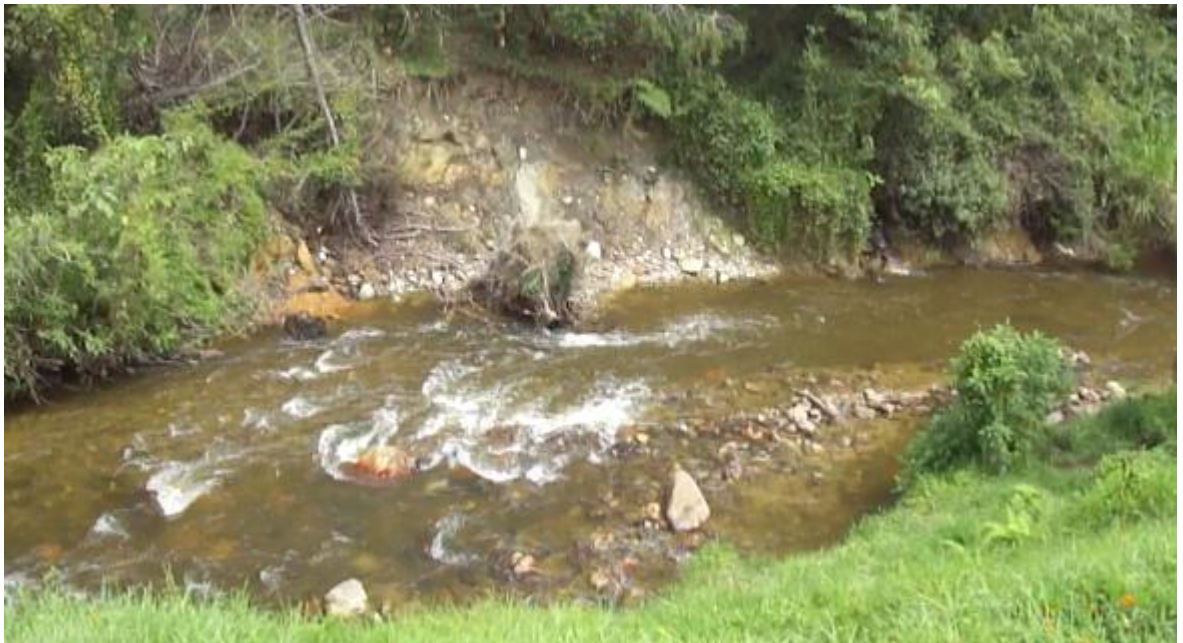
Figura 6. Erosión de márgenes laterales en el recorrido urbano de la quebrada La Agudelo en el municipio de El Retiro.

- En la quebrada La Agudelo se hace necesario reconstruir algunas obras de entrega de caños tributarios que han fallado y pueden ocasionar erosión aguas abajo; además de algunos deslizamientos puntuales.

- Reconstruir las obras que presentan fallas en la quebrada La Agudelo; así como realizar las protecciones en los puntos donde hay erosión lateral.
- Clausurar el botadero de escombros ubicado en el cruce de la quebrada La Agudelo con la carrera 23 A.

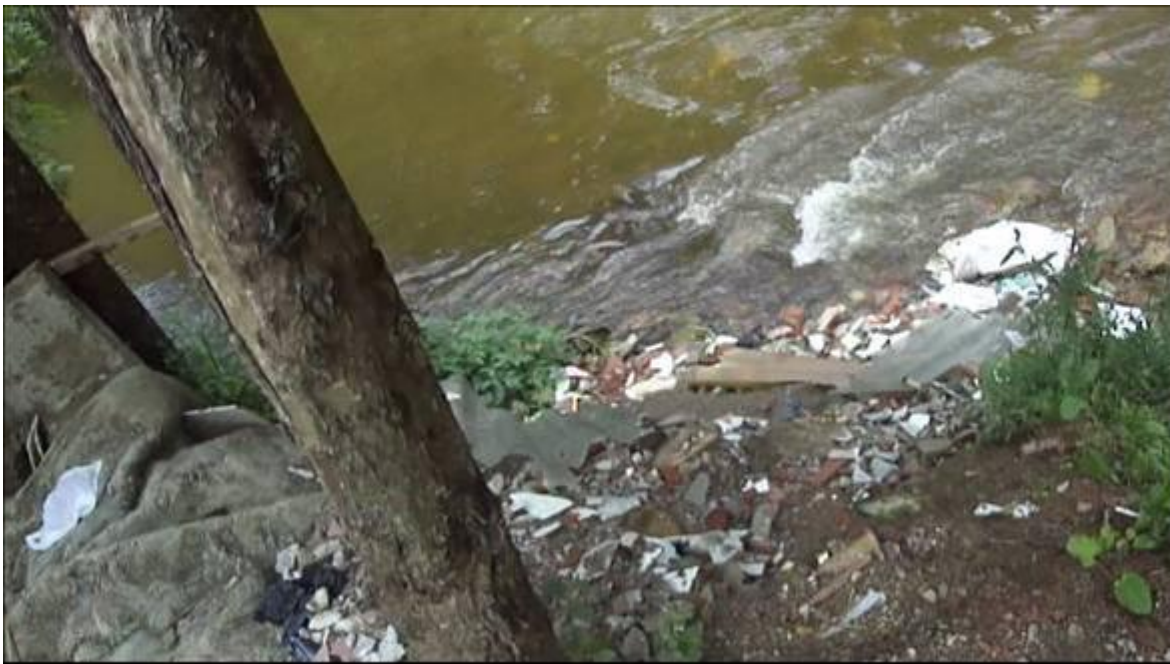
Figura 7. Botadero de escombros en la quebrada La Agudelo ubicado en la esquina con cruce de la quebrada con la Carrera 23 A.

- Existe un punto sobre la margen derecha de la quebrada La Agudelo ubicado en la esquina con cruce de la quebrada con la Carrera 23 A, que se utiliza como botadero de escombros confinando el cauce y aportando de manera excesiva sedimentos.
