Revista Geográfica Venezolana, vol. 46, 2005, pp. 297-311

# Antecedentes históricos de eventos meteorológicos ocurridos en el valle del río Mocotíes y su impacto geomorfológico

*Historical background of the meteorological events occurred in the Mocotíes River valley and their geomorphic impact*

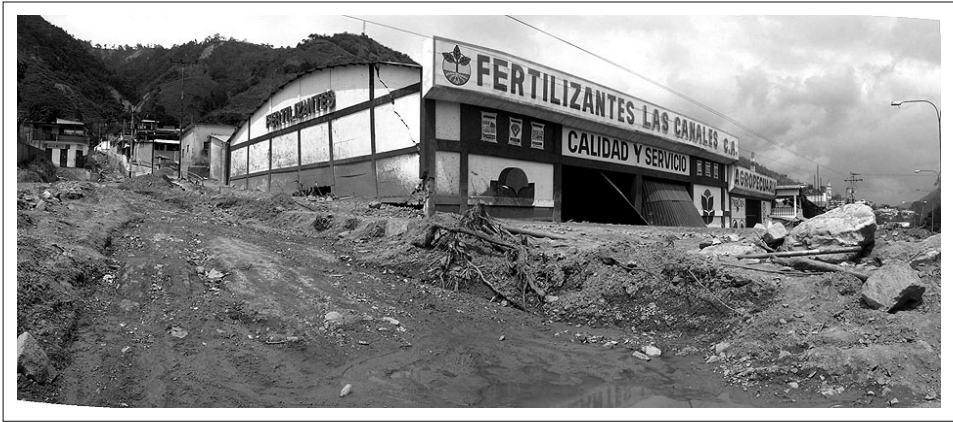
Estos flujos incidieron lateralmente sobre el eje principal del valle ocasionando daños importantes al sistema de líneas vitales y a los poblados, destacando el hecho de que dos de ellos atravesaron transversalmente a Santa Cruz de Mora, ocasionando daños de consideración en la ciudad y en el sistema de vialidad principal. En la figura 4 se ilustra uno de es-

tos flujos, el cual logró llegar a la avenida principal transportando grandes rocas como las ilustradas en la esquina inferior derecha de la figura, las cuales ocasionaron graves daños como el observado en la estructura del edificio mostrado. Los testigos entrevistados contaron de su experiencia personal, o por referencias familiares (padres o abuelos) con activaciones anteriores de estos flujos, la más reciente de las cuales data de finales de la década de los 70 o comienzo de los 80. En ese entonces se interrumpió el tráfico hacia Tovar por Santa Cruz y los viajeros se vieron obligados a usar la vía de El

Figura 4. Uno de los flujos provenientes de la vertiente norte del valle. Se debe destacar la alta vulnerabilidad del sitio, al encontrarse un almacén con productos altamente tóxicos

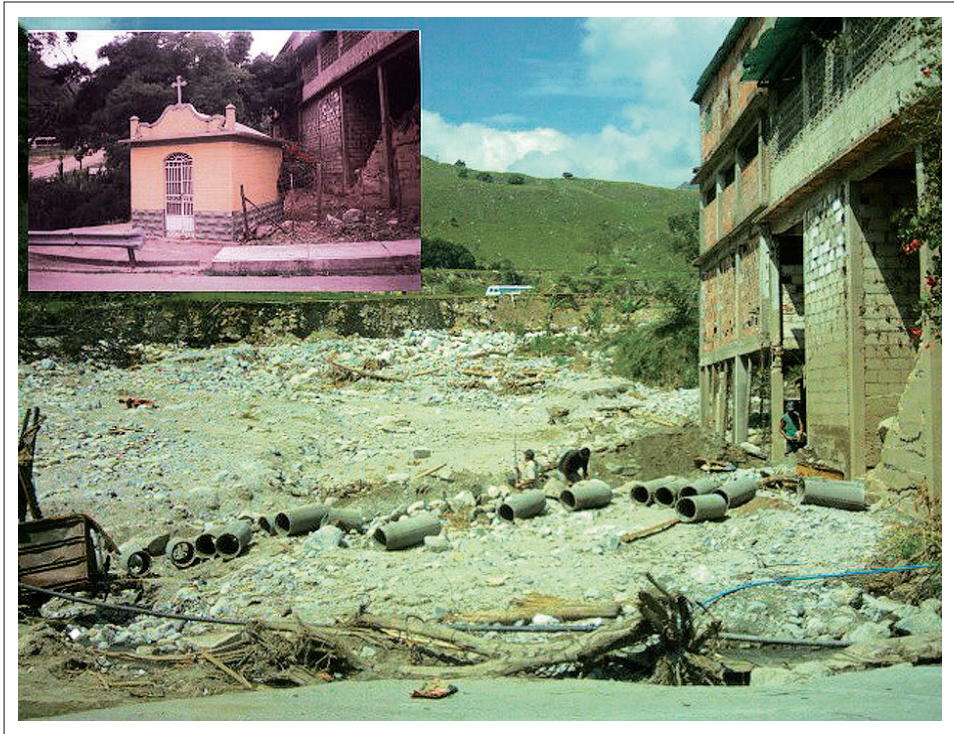
crecidas, algunas más localizadas que sólo afectaron sectores muy específicos, las cuales han establecido una cultura casi tradicional de respeto tanto al río Mocotíes como a sus afluentes. Entre éstas vale mencionar la reportada por el periódico *Patria*, que en su edición del día jueves 16 de noviembre de 1933 reseña: *“Ecos, Notas y Comentarios: El sábado último las aguas de la quebrada Carrizal, en las inmediaciones de la Aldea El Llano de Tovar, se desbordaron de madre, arrastrando gran cantidad de sementeras y ocasionando diversos daños a los vecinos. Algunas haciendas, entre ellas la del señor Pedro María Gil, fueron inundadas completamente, quedando en estado lamentable. También creció el río Mocotíes, del cual es tributaria la referida quebrada, llevándose el puente que permite la comunicación con la aldea San Francisco y anegándose las vegas de Tacarica. Los puentes sobre el mismo río que conducen hacia Buscatera y El Challotal también fueron arrastrados por la creciente y el canal de la planta eléctrica sufrió algunos desperfectos que imposibilitaron el servicio de alumbrado eléctrico inmediato, el que para anteanoche ya fue restablecido.”* En esta crecida los efectos se circunscribieron a la vecindad de la ciudad de Tovar, pero algunos de los daños se presentaron casi exactamente en los mismos lugares del presente (Figura 5, sitio de Tacarica), siendo recurrente la referencia a los puentes dañados o arrastrados por la corriente.

Figura 5. Grado de afectación experimentado por el sitio conocido como La Vega de Tacarica, el cual ha sufrido daños similares en diferentes eventos históricos. En el recuadro superior izquierdo se muestra una fotografía de la capilla de Tacarica, que se encontraba en ese lugar antes del evento de febrero del 2005

dos tomando en cuenta el conocimiento de experiencias pasadas, ignorando por completo las tradiciones culturales de los pobladores del área, de tal forma que muchos de estos puentes terminan actuando como improvisadas represas del material que arrastran las quebradas y ríos, formando 'tapizas' que provocan el desborde de sus cauces, para luego ser arrastrados por el material y agua represados. En el caso de los puentes sobre el propio río Mocotíes, algunos tienen ambos estribos dentro del lecho del río, lo que les convierte en obras muy vulnerables.

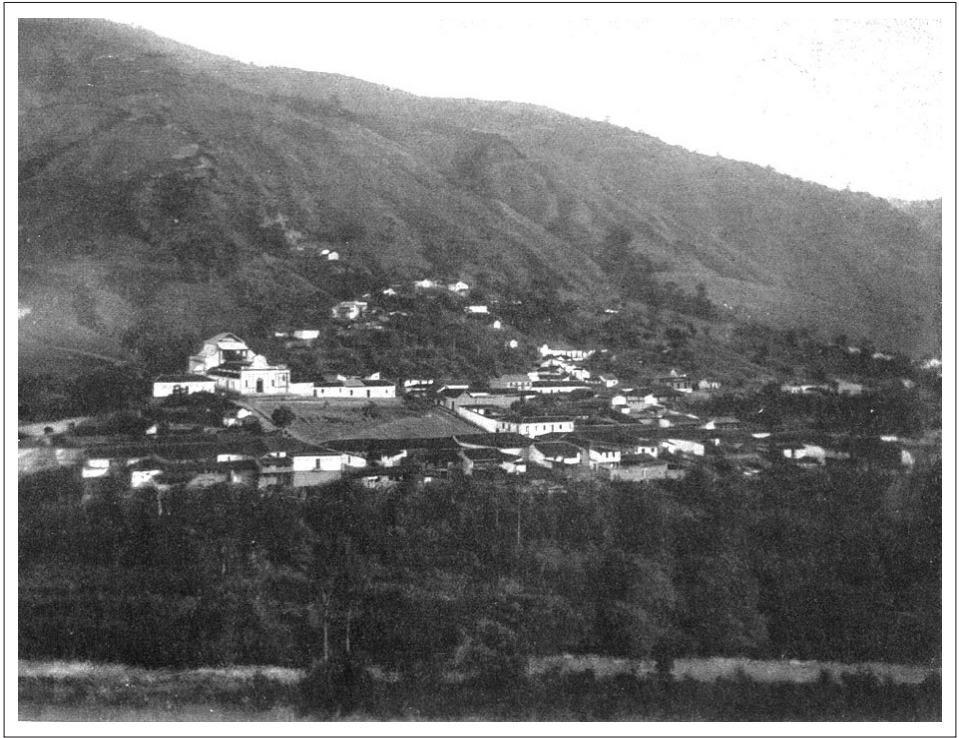
rra. Esta dificultad se puede comprender mejor al observar la figura 6, que presenta una fotografía del pequeño poblado que era Santa Cruz de Mora para el año de 1920 y compararlo con el aspecto que presenta hoy en día (Figura 2).

Figura 6. Aspecto que presentaba la ciudad de Santa Cruz de Mora para el año de 1920. Note el frondoso bosque que separaba la terraza donde se edificó el pueblo del cauce del río Mocotíes (foto cortesía del Ing. Pedro Rivero)
