| Gobernación del Huila SECRETARIA DEPARTAMENTAL DE CULTURA Y TURISMO | | FICHA DE INVENTARIO DE BIENES CULTURALES INMUEBLES | | | USO EXCLUSIVO DEL MINISTERIO DE CULTURA Código Nacional: | | INMUEBLE Nº 11 Hoja 1 | | |
| 1.1. Nombres (s) | CATEDRAL DE SAN MIGUEL ARCÁNGEL | | | | Arquitectónico | Grupo | | Subgrupo | Categoría / Subcategoría |
| 1.3. Municipio | Garzón | Código DANE | 298 | Arquitectura habitacional | | | | | |

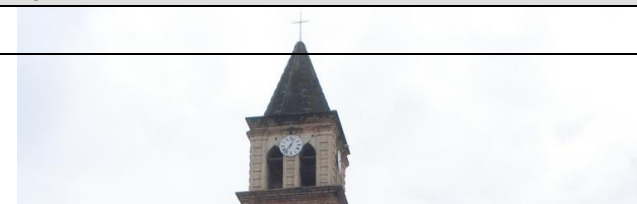
| 4. Ocupación actual | | | | | 5. Fotografía general | | | | |

| 9.1. Características del predio | | | | <i>Construcción de 1 solo cuerpo y dos naves longitudinales, la principal correspondiente al sector de la fachada definido por el frontis y la lateral o secundaria localizada en la parte posterior de la torre. Al cuerpo principal a la altura del presbiterio se anexan dos capillas laterales una de las cuales es del tipo sacramental mientras que la segunda esta dedicada al Santísimo. La fachada cuenta con una torres de 4 cuerpos de 62 metros de altura rematada en pirámide octogonal, el acceso principal esta demarcado por un</i> | | | | | |

| Nº de pisos | 1 | Área construida | Uso actual | <i>arco central de medio punto y dos laterales en ojiva. Remata el frontis un muro con decoraciones a modo de balaustradas. La fachada lateral se caracteriza por una sucesión de arcos de medio punto en el nivel inferior enmarcados por pilastras que se prolongan hasta la cornisa. La totalidad del edificio presenta un interesante tratamiento de las fachadas con pilares y figuras geométricas elaboradas con ladrillo.</i> |
