PROFIL DE BAINNADE – LES ÉTANGS DE RECHT

Juin 2011

PROTECTIS S.A.

En collaboration avec le Service public de Wallonie
Direction générale Opérationnelle de l'Agriculture, des Ressources naturelles et de l'Environnement

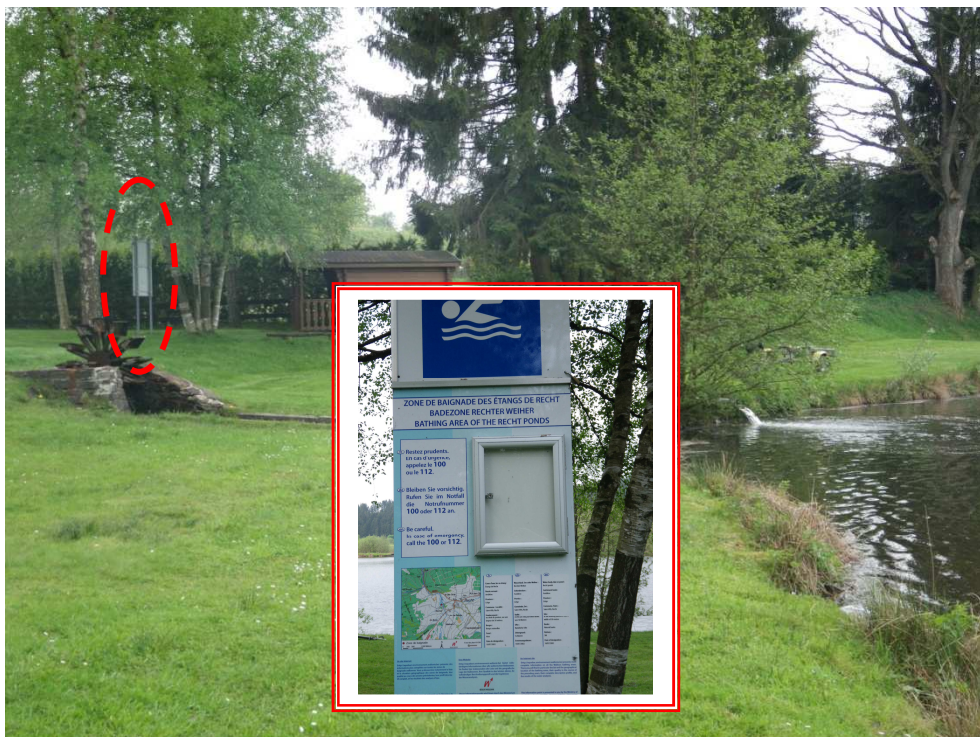
Figure 4: photographie de la zone de baignade des Etangs de Recht - F03
(Photographie prise le 25/05/2010).

La nature du fond est assez homogène et se caractérise par la présence de vase. Les berges sont de type naturel (excepté sur la zone d'accès qui est en béton) et sont caractérisées par la présence d'une pelouse engazonnée.
