Restauración del Castillo de Puñonrostro en Torrejón de Velasco

Luis Serrano Muñoz

Jefe del Área de Conservación y Restauración
Dirección General de Patrimonio Histórico de la Comunidad de Madrid

DESCRIPCIÓN DE LA INTERVENCIÓN ACTUAL (FaseI)

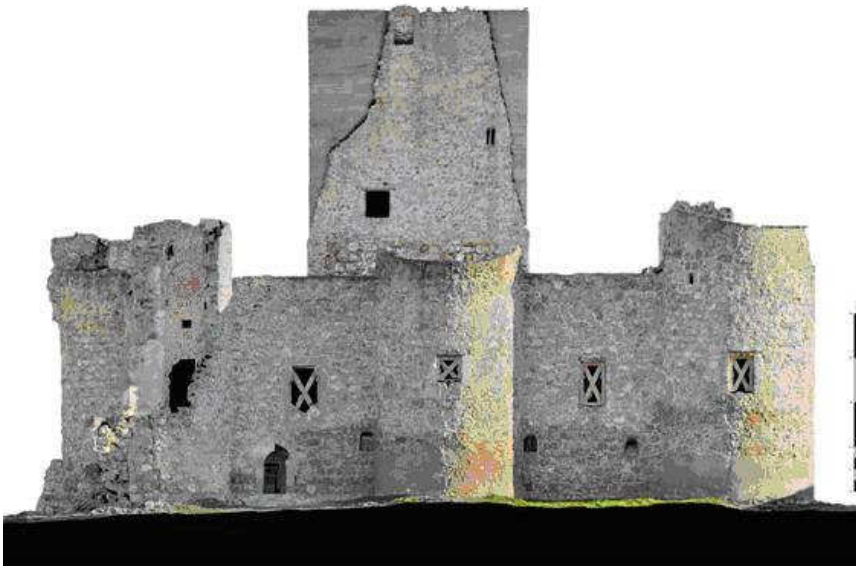
Imagen 1.- Obtención ortoimágenes

Descripción del procedimiento

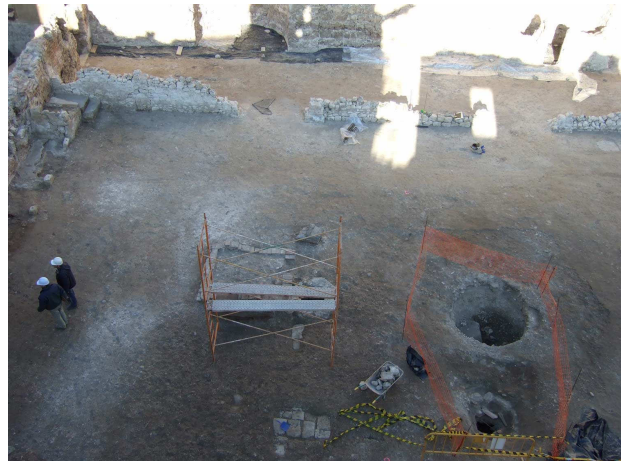
Patio central

Espacio libre, cubierto de maleza y montículos, con restos de derrumbe, de 1.130 m². Sin embargo, probablemente las edificaciones bajas ya mencionadas ocuparon originalmente como mínimo 400 m², adosadas a las caras internas Noreste y Noroeste (Si bien en los documentos históricos cartográficos algunos autores las han localizado en el extremo opuesto, lo que se debe seguramente a un error) se pueden distinguir con dificultad la traza de sus plantas y sus alturas oscilaban entre una y dos. Su ejecución era con mampuesto de baja calidad, ladrillo y adobe. En algunos puntos del amurallamiento de cara al patio se aprecian restos de ladrillo.

Las murallas que cierran este patio están elaboradas con mampostería de sílex en su mayoría, en las hojas exteriores y relleno de cascote, muy deteriorado, en la interior. Su espesor es de 1,40 m aproximadamente.
