RESTAURACIÓN DE LA TORRE PARROQUIAL DE PALOMAS (BADAJOZ)*

María Antonia PARDO FERNÁNDEZ

Resumen

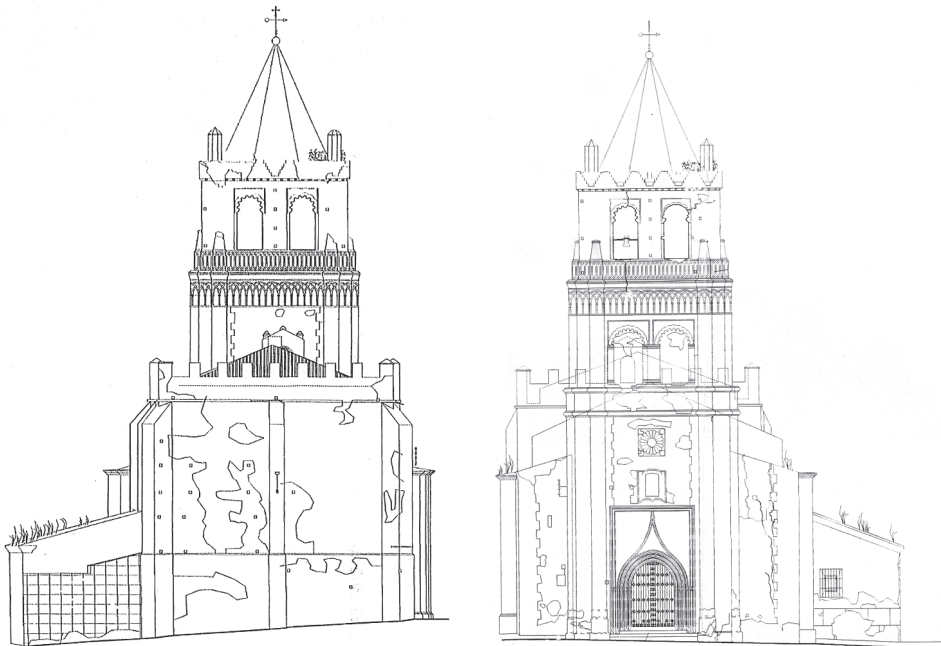
LÁM. I. Alzados de las fachadas laterales del templo en el estado en que se encontraban antes de ser restaurados. La pérdida del revestimiento y de material en algunas zonas constituían las lesiones más evidentes. (Dibujos: Proyecto de Restauración de la Iglesia Parroquial de Palomas, R. J. Amigo Marcos.)

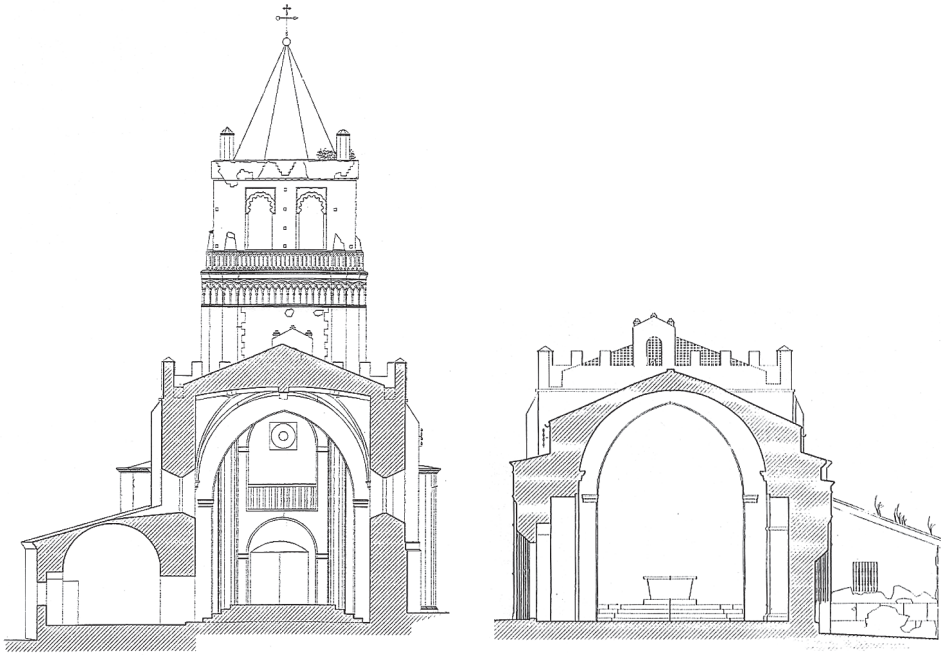
LÁM. II. Alzados de la cabecera y portada de los pies en el estado que presentaban con anterioridad a la intervención. (Dibujos: Proyecto de Restauración de la Iglesia Parroquial de Palomas, R. J. Amigo Marcos.)

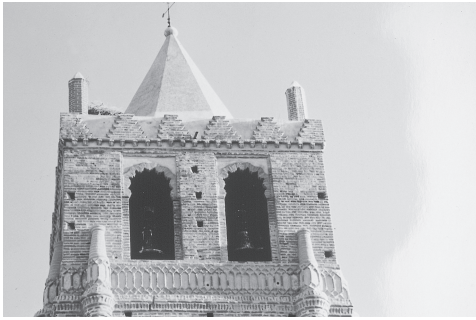
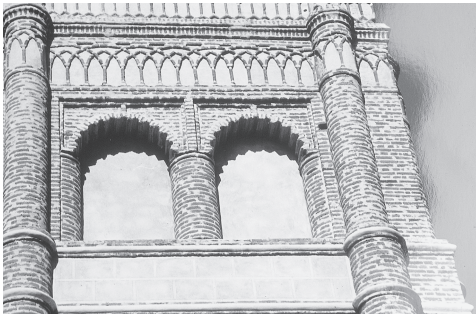
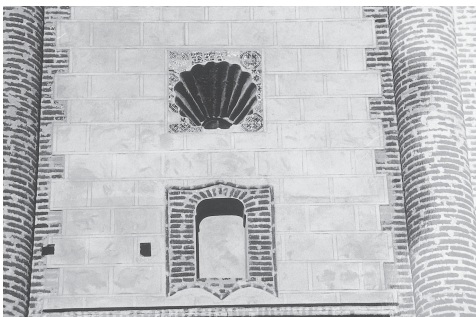
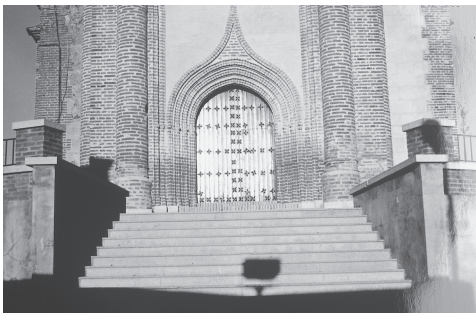
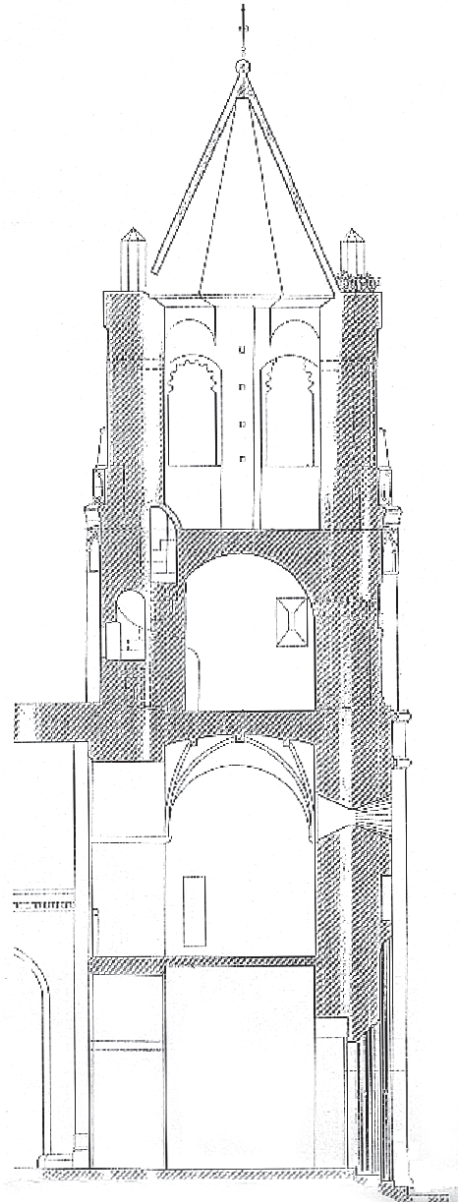
LÁM. V. *Cuatro detalles de los distintos tramos en que está dividida la torre (a, b, c, d). A la derecha la sección longitudinal de la misma.*
