“CONTROL ARQUEOLÓGICO DAS OBRAS DE REPARACIÓN E CONSOLIDACIÓN DA PONTE MARZÁ, EN CURTIS, A CORUÑA”

Título: Reparación e consolidación da Ponte Marzá
no concello de Curtis (A Coruña)

CT 102 A 2010/507-0

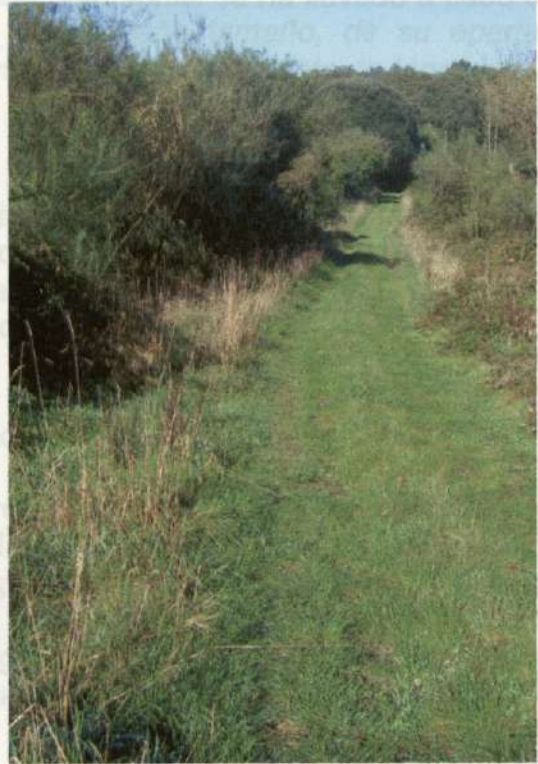
2

1.- Ponte Marzá. Estado actual antes de la intervención.

2.- Camino Real.

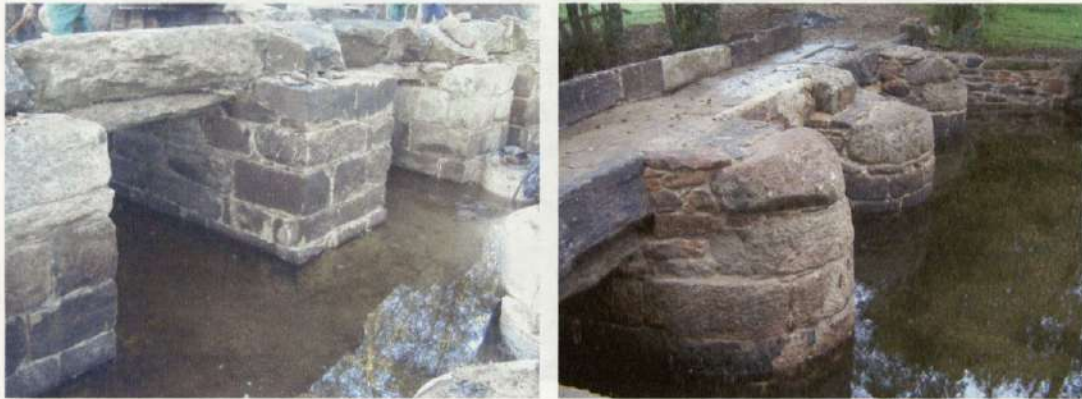
Detalle de colocación del petril.

Recolocación manual y anclado de las piezas del petril, conservadas, recuperadas o hechas de nuevo, con idéntica disposición a la original. Muchas de ellas se recuperaron, como en otras tareas, del río.

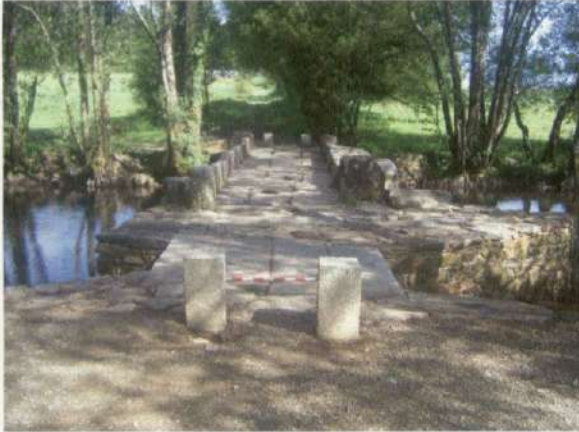
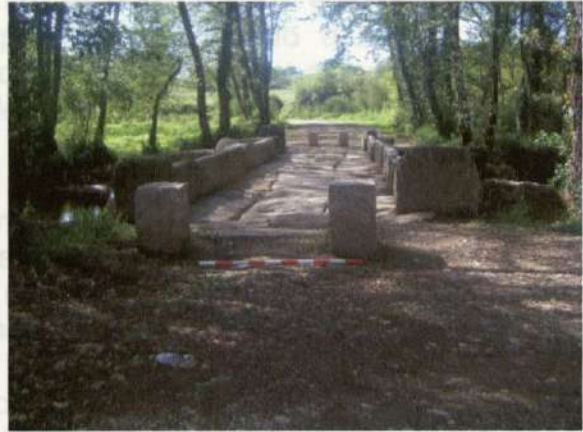
El puente Marzá tenía un aspecto lamentable, antes de las actuaciones que se llevaron a cabo para su recuperación. Esta degradación fue debido al paso de los años y la ausencia de un mantenimiento, lo que provocó el crecimiento de la vegetación en sus pilas, pérdida de petriles, etc. A ello debemos añadir la circulación de vehículos, motos y principalmente alguna paleadora de tamaño grande, esta última, provocando graves lesiones al pontillón, como los vecinos nos pusieron de manifiesto.

gama, ejecución de una nueva rampa de acceso más resisitna, construcción de una curva lateral, construcción de los alzados exteriores de la rampa de acceso y de muros laterales, construcción de un nuevo muro en la margen derecha de sillarejo, colocación de hitos antivehículos, etc.
