INFORME TECNICO SOBRE LA VISITA DE EMERGENCIA A LA CUENCA DE LA QUEBRADA LA PERDIZ MUNICIPIO DE FLORENCIA - CAQUETA

República de Colombia
MINISTERIO DE MINAS Y ENERGÍA
INSTITUTO DE INVESTIGACION E INFORMACION GEOCIENFICA,
MINERO – AMBIENTAL Y NUCLEAR – INGEOMINAS

Ing. Germán Barreto Arciniegas
Geól. Justo Padilla Acosta.

Bogotá D. C., Agosto de 2003

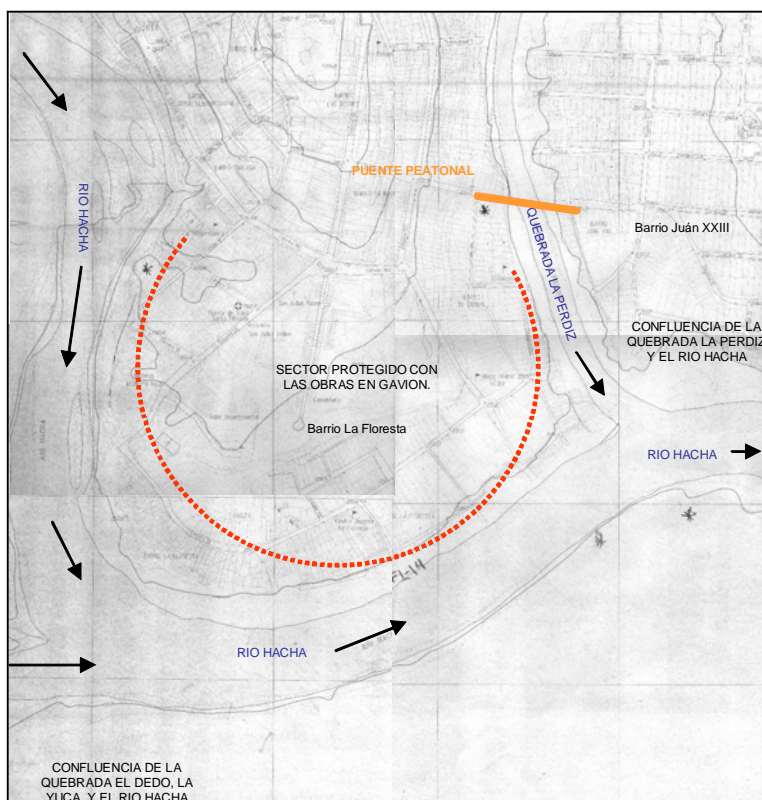
Figura 3. Sitios 1 y 2 – Sector la Bocaiva, Barrio La Floresta y Barrio Juan XXIII (Tomado de Cartografía IGAC. 1998)

Como se observa en la **Figura 3**, hacia aguas arriba por el río Hacha a una distancia de 600 m se encuentra la desembocadura de las quebradas La Yuca y Dedo en el río Hacha (por margen derecha), y 400 m más hacia aguas arriba por el mismo río Hacha, se observa la continuidad de la protección longitudinal aún en construcción, circundando el Barrio La Floresta.

En la desembocadura de las quebradas La Yuca y Dedo en el río Hacha, sector conocido como La Bocaiva, es conveniente normalizar, controlar o regular la extracción de materiales del lecho del río Hacha ya que dicha actividad puede incidir en la estabilidad de las obras recientemente construidas.

En cuanto al dique en general se refiere, este debe obedecer en todo sentido al diseño hidráulico y estructural que garantice el mínimo impacto de la obra en el comportamiento natural del río. No es conveniente desde el punto de vista hidráulico construir protecciones que terminen en aristas (puntas) ya que ellas generan turbulencia al paso del agua.

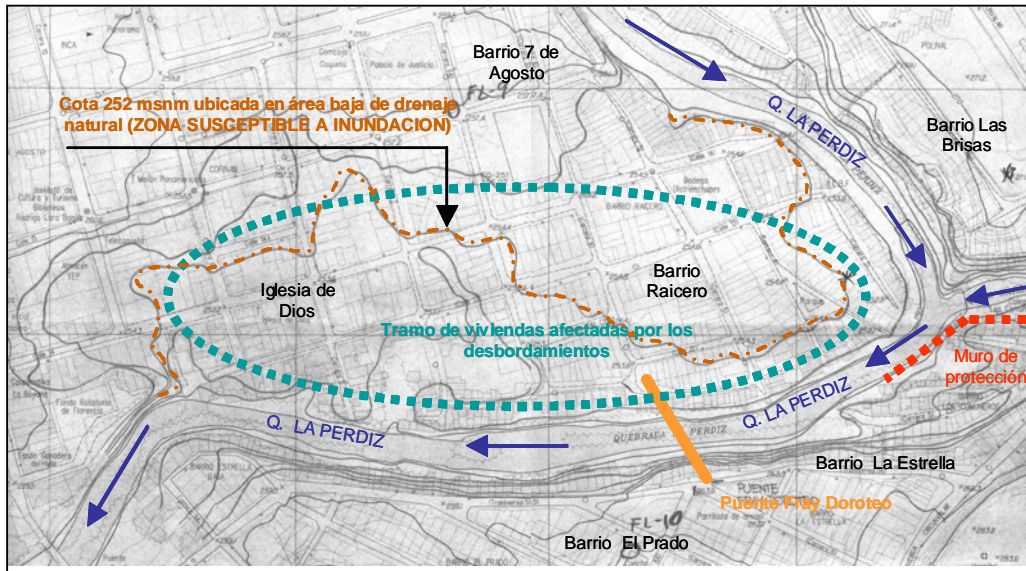
Figura 5. Detalle del Sitio 3 en el Barrio Raicero – Margen derecha de la quebrada La Perdiz (Tomado de Cartografía IGAC. 1998)

El barrio Raicero se ubica frente a la desembocadura de la quebrada La Sardina en la quebrada La Perdiz, por la margen derecha de ésta última. Se encuentra por debajo del nivel del terreno de los barrios Las Brisas, La Estrella y Los Comuneros entre las cotas 249 y 251 msnm. (Ver **Figura 5**)

Este barrio se ve afectado tanto por las crecientes de la quebrada La Perdiz como de la quebrada La Sardina. Desde el punto de confluencia hacia aguas abajo, sobre la margen izquierda se encuentra protegido el talud con muro de altura entre 3 y 4 m. En el evento del 14 de junio de 2003, el agua alcanzó una altura sobre 1.5 m sobre el nivel de las calles, agravada por el drenaje de las aguas lluvias que se concentran de forma natural de norte a sur entre las calles 17 y 12, y entre carreras 10 y 4, y de forma artificial por los colectores cuyo emisario vierte sobre la carrera 8 (Ver **Figura 5** y **Anexo Fotográfico**).

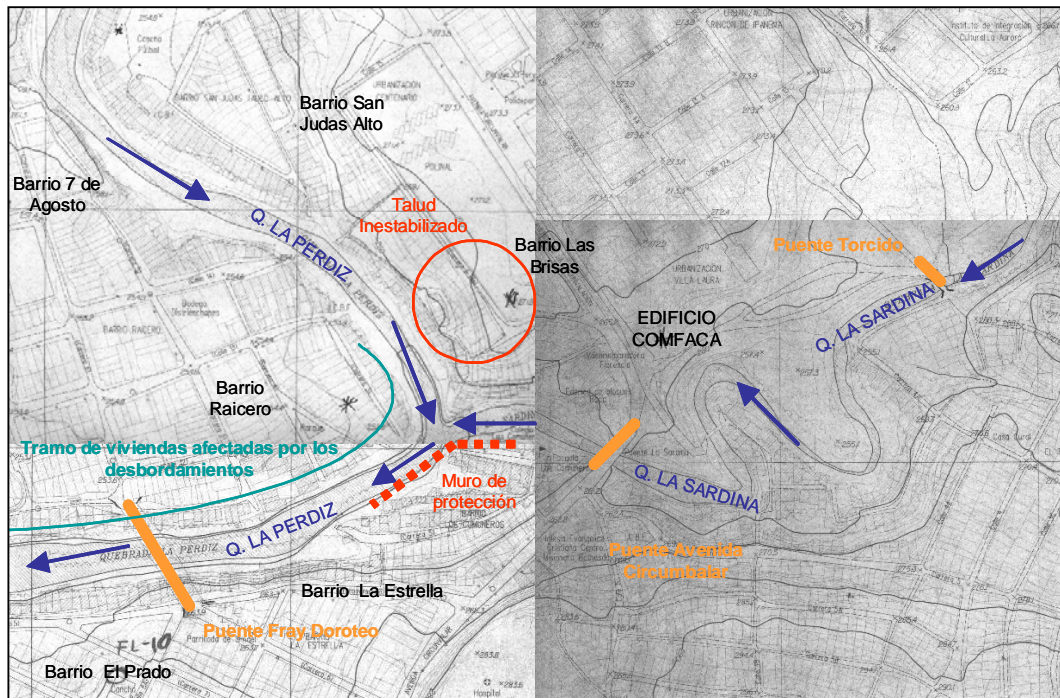
Figura 6. Sitio 4 – Sector entre los Barrios Raicero y Las Brisas por la quebrada La Perdiz y confluencia con la quebrada La Sardina (Tomado de Cartografía IGAC. 1998)

El barrio Las Brisas se encuentra en la confluencia de la quebrada La Sardina con la quebrada La Perdiz (parte norte). En el evento del día 14 de junio de 2003 fueron afectadas directamente las viviendas ubicadas sobre la margen izquierda de la quebrada La Perdiz por el incremento en el nivel de las aguas, así como algunas viviendas ubicadas sobre el talud producto de inestabilidad del terreno debido posiblemente al cambio brusco en el nivel freático al interior del suelo residual (Ver **Figura 6** y **Anexo Fotográfico**)

La situación del barrio puede ser agravada hacia el futuro por el comportamiento de los suelos inestabilizados y la carga que reciben por las construcciones realizadas sobre ellos. Se encuentran en amenaza por deslizamiento las personas que residen directamente sobre la margen de la quebrada en longitud aproximada de 400 m hacia aguas arriba de la desembocadura con la quebrada La Sardina, así como los residentes de la zona inestabilizada y sus vecinos de la corona del talud. Obras recientemente construidas como el tramo del alcantarillado hasta su emisario pueden verse afectados.

Se recomienda emprender acciones tendientes a evitar pérdida de vidas humanas en el sector demarcado en la **Figura 6**, así como establecer la amenaza por movimientos en masa y futuras crecientes de la quebrada La Sardina y La Perdiz, de las viviendas construidas sobre los taludes de este sector.

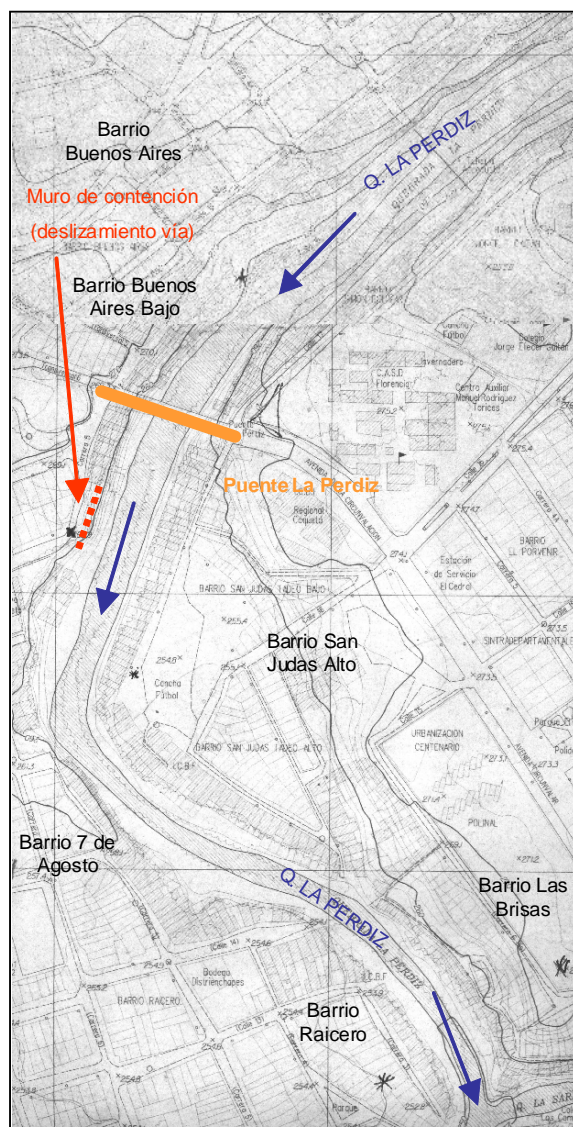
Figura 7. Sitios 5 y 6 – Sector entre los Barrios San Judas Tadeo y Buenos Aires Bajo por la quebrada La Perdiz (Tomado de Cartografía IGAC. 1998)

Cabe anotar que aguas abajo del puente La Perdiz por la margen derecha (frente a un sector del barrio San Judas Tadeo), se encuentra un deslizamiento que compromete la estabilidad de la vía en la esquina de la calle 17 con carrera 5 del Barrio 7 de Agosto, razón por la cual la administración local construyó en la pata del movimiento (borde de la quebrada) un muro de contención para su estabilización (L= 20 m aprox) tal como se muestra en la **Figura 7** y el **Anexo Fotográfico**.

4B y 4C. Los movimientos en masa aunque son de dimensiones relativamente menores, constituyen una amenaza para los pobladores del sector mencionado ya que el mismo se encuentra densamente construido sin garantía alguna de estabilidad de los cimientos de las viviendas puesto que se encuentran soportadas sobre el suelo residual de roca susceptible al movimiento (Ver **Figura 7** y el **Anexo Fotográfico**).

Es importante que dicha obra brinde la estabilidad necesaria al talud en el sector afectado e igualmente hacia aguas arriba y abajo del mismo, incidiendo de la menor forma posible en un posible direccionamiento del flujo hacia la margen opuesta.

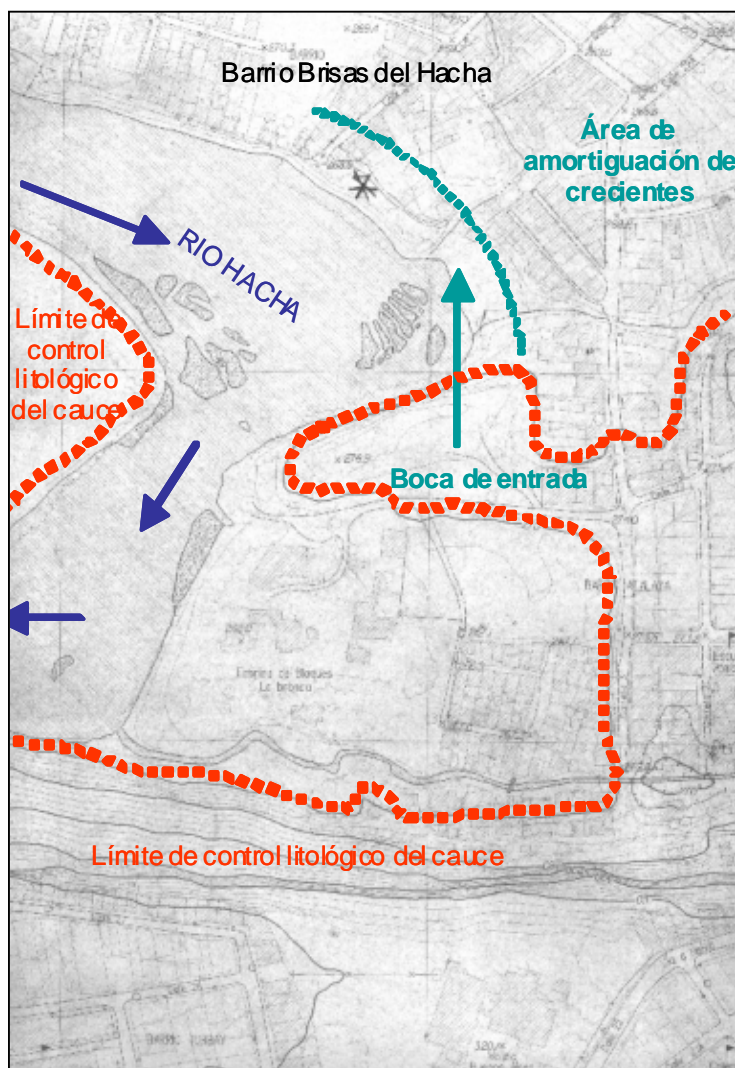
Figura 9. Detalle del Sitio 8 en el Barrio Brisas del Hacha – Margen izquierda del Río Hacha (Tomado de Cartografía IGAC. 1998)

Frente al barrio Brisas del Hacha, el río realiza una curva forzada hacia derecha, y es precisamente en este sector donde el control litológico hace que la margen izquierda (área plana) sea susceptible a inundación. Es conveniente evitar los asentamientos urbano en este sector dado que es la única ruta factible con que cuenta el agua para circular en la dirección del flujo ante un evento de creciente (Ver **Figura 9**).

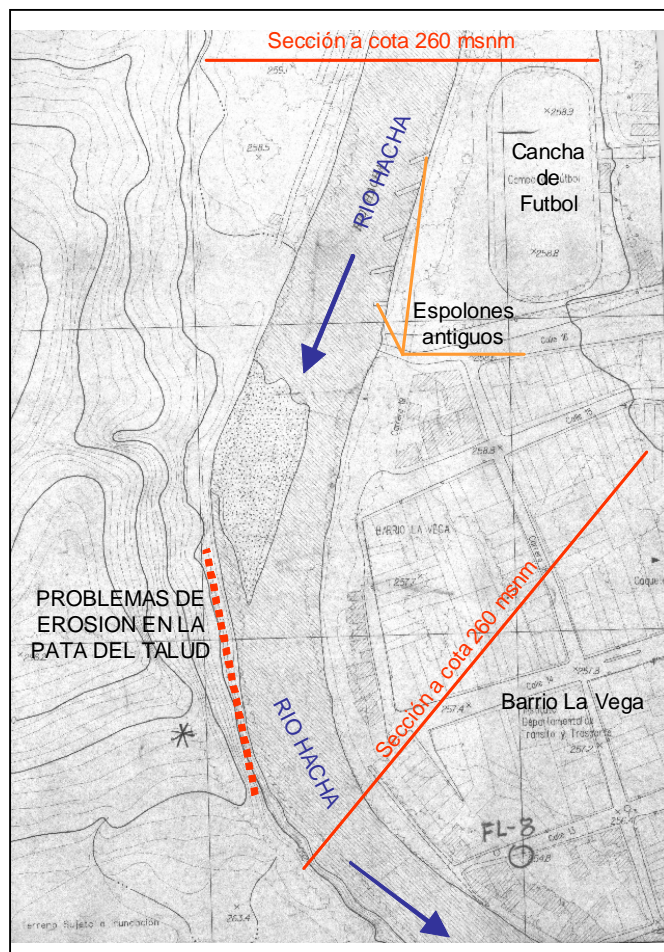
Figura 10. Sitio 9 – Barrio La Vega (Tomado de Cartografía IGAC. 1998)

Fueron construidos espolones sobre la margen izquierda del río aguas arriba del barrio, frente a la cancha de fútbol como se observa en la cartografía IGAC de 1998 (Ver **Figura 10**). En el evento de creciente del río Hacha ocurrido el 4 de octubre de 1999, dicha cancha fue arrasada. En la actualidad se realizan trabajos de dragado para rectificar nuevamente el cauce y concentrar las aguas por la margen derecha ya que su tendencia actual es erosionar la margen izquierda frente al barrio como se muestra en el **Anexo Fotográfico**.

Los problemas erosivos producidos por el río sobre la pata del talud frente al barrio La Vega pueden ser nocivos en el largo plazo, ya que hacia la cota 262 msnm sobre margen derecha existen áreas sujetas a inundación que en el caso de una creciente extraordinaria del río Hacha pueden conectar drenajes existentes de la quebrada El Dedo anegando dichas áreas con la amenaza de variar eventualmente su curso.

Si se observa el curso del río Hacha fácilmente se puede deducir que este sector se constituye en la boca de salida del río Hacha a la zona de llanura, y que por tanto la depositación de sedimentos es un proceso natural que aumenta día a día con la carga de sedimentos arrastrados desde su cuenca alta.

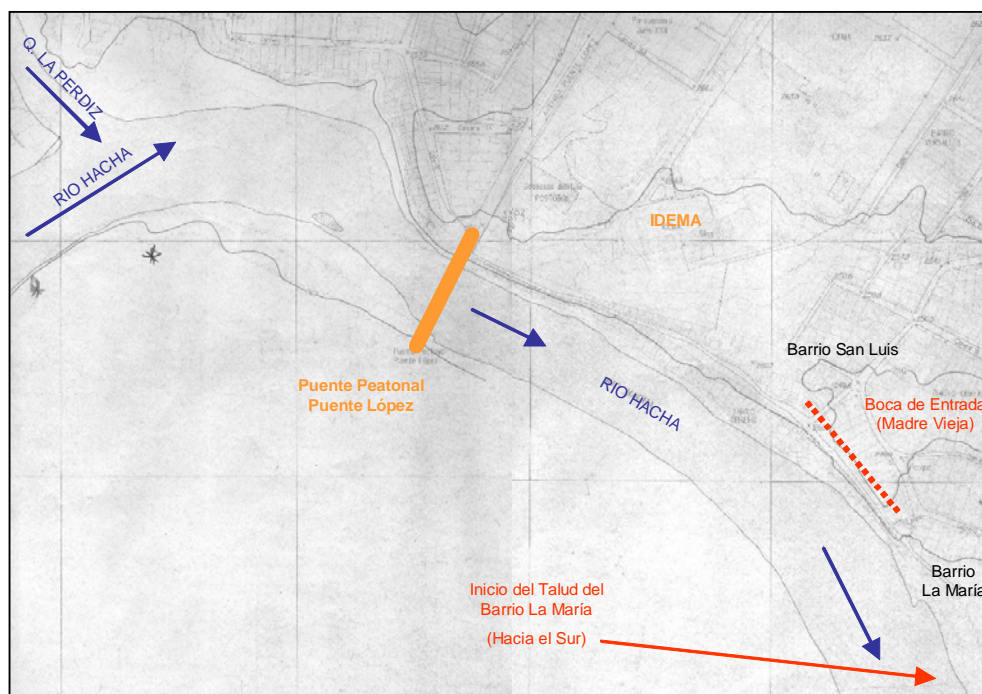
Figura 11. Sitio 3 – Sector entre los Barrios San Luis y La María por el Río Hacha (Tomado de Cartografía IGAC. 1998)

Hacia aguas abajo por la quebrada La Perdiz, algunas de las áreas tradicionalmente inundables fueron anegadas y otras no. Esta situación poco usual se explica por la velocidad que tomó el frente de onda al fallar el embalse. Una vez llegó a la desembocadura en el río Hacha, el frente de onda se propagó en un volumen de agua mayor disminuyendo su altura pero aumentando su velocidad. Fue posiblemente este, entre otros motivos, la razón por la cual el barrio San Luis, ubicado sobre la margen izquierda del río Hacha (600 m aguas abajo), no presentó reporte alguno de inundación (Ver **Figura 11**).

Para el sector de San Luis es recomendable no permitir desarrollos urbanos de vivienda, ya que su susceptibilidad a inundación por crecientes del Río Hacha es alta. El hecho de no haber sido afectados por la creciente de la Quebrada La Pediz no los exime de su condición de amenaza por el Río Hacha.

En el humedal de San Luis, existen barrios ya conformados, los cuales deberán contar con un drenaje de caudales provenientes de aguas lluvias, negras y eventuales crecientes que faciliten su evacuación en el menor tiempo posible para evitar problemas sanitarios y ambientales, claro está, que el ideal sería no permitir la ocupación de dichas zonas o en su defecto la anegación por crecientes del río Hacha, pero ello demanda estudios adicionales y obras especiales en la boca de entrada al antiguo cauce (madre vieja del río) al igual que para su boca de salida.
