***CONCEPTO TÉCNICO SOBRE INESTABILIDAD EN EL BARRIO
EL PRADO, MUNICIPIO DE EL CARMEN DE BOLIVAR,
DEPARTAMENTO DE BOLIVAR***

Bogotá, noviembre de 2011

República de Colombia
MINISTERIO DE MINAS Y ENERGÍA
SERVICIO GEOLÓGICO COLOMBIANO

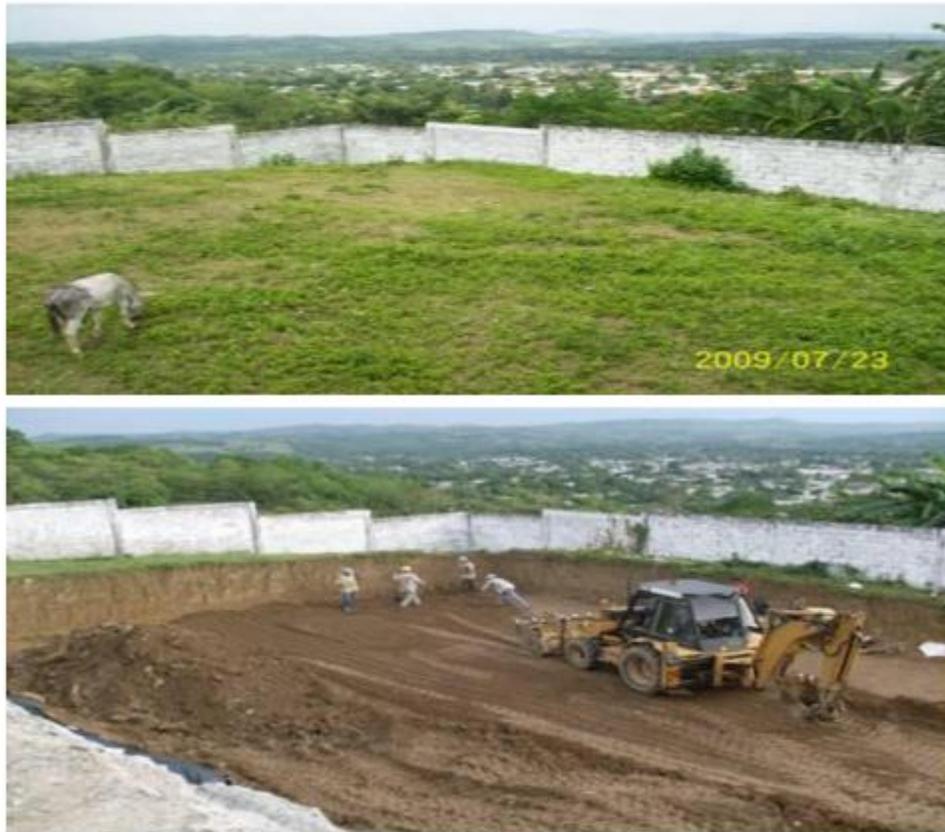
Figura 4. Movimiento de tierras en el sector donde se fundó el tanque semienterrado del Prado, nótese la secuencia arcillosa rojiza asociada a roca blanda de la Formación El Carmen.

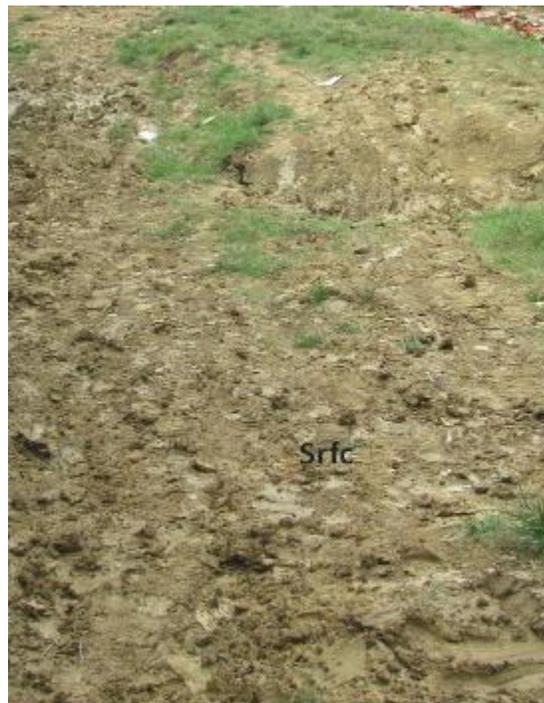
Figura 5. Suelos residuales formados a partir de la alteración de los macizos arcillosos de la Formación El Carmen, sector acceso vial Cra 53.

Las propiedades mecánicas de los suelos residuales dependen de la roca parental que los generó, en este caso por su carácter arcilloso tienden a perder

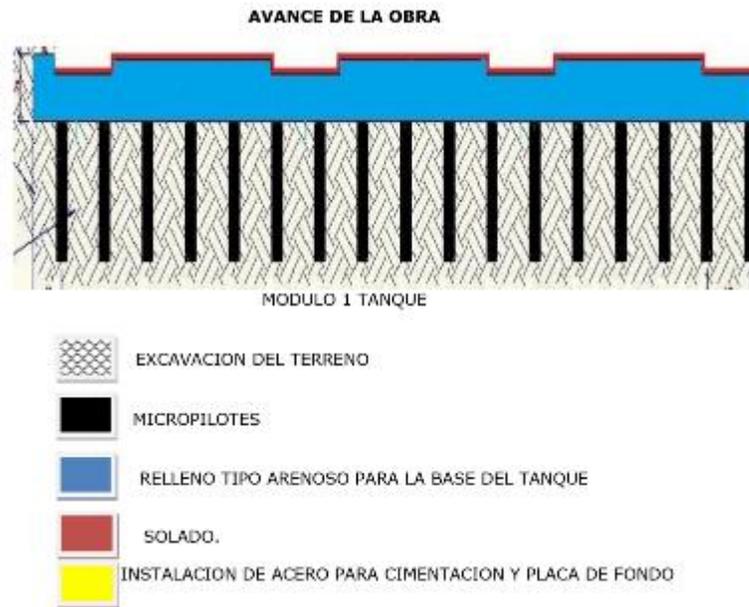
Figura 8. Esquema de la cimentación del tanque de acueducto El Prado de acuerdo al informe del proceso constructivo. La profundidad de la excavación alcanzó los 3 m de profundidad sobre arcillolitas de la Formación El Carmen de acuerdo a los sondeos del subsuelo. (Tomado de informe del proceso constructivo del tanque de acueducto del Barrio el Prado, El Carmen de Bolívar, 2010).
