“TEMPLO DE LA SANTA CRUZ, SANTA CRUZ XITLA, OAXACA”

FICHA CON DATOS GENERALES DEL INMUEBLE

DESCRIPCIÓN DE DAÑOS EN EL INMUEBLE:

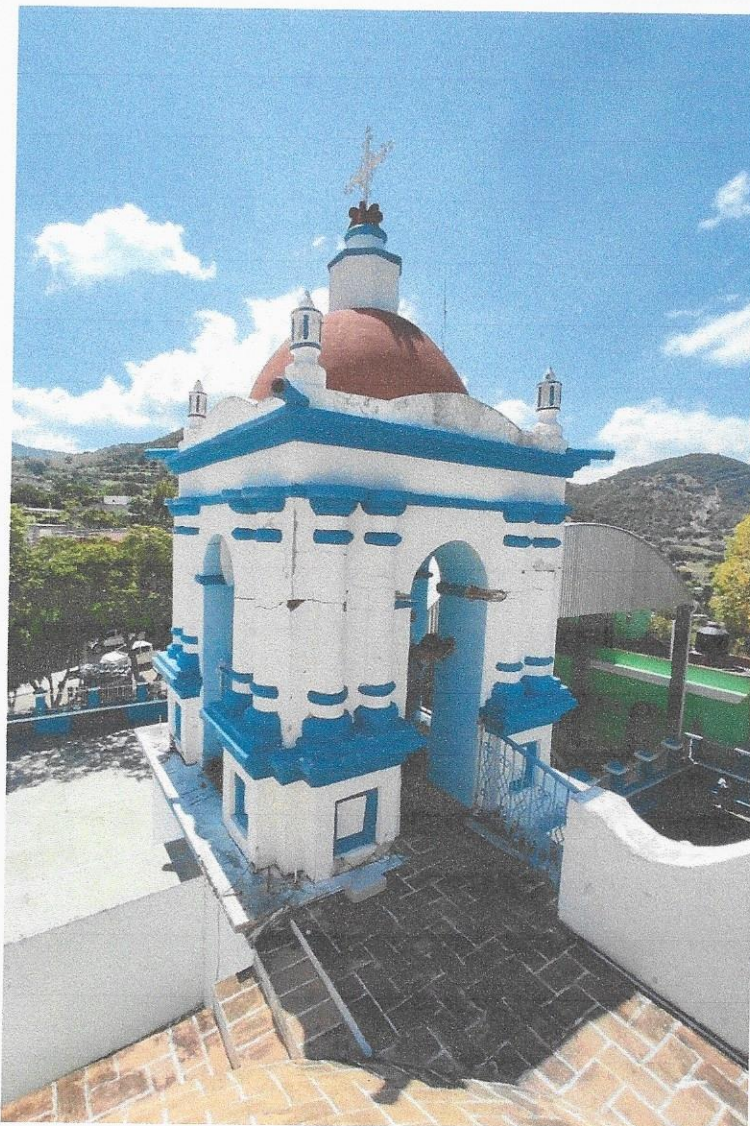
Imagen 08. Campanario Sur del Templo de la Santa Cruz.
Fuente: Visita técnica, septiembre 2021

CAMPANARIOS: El daño más visible se encuentra en los campanarios, ya que debido a la acción de los sismos en los arranques de los arcos se observan grietas en el aplanado, fracturas y desprendimiento de piezas de tabique de barro rojo recocido afectando el aplanado y la capa pictórica.

En los machones se presentan grietas afectando el aplanado y la capa pictórica.

En las pilastras que enmarcan los arcos también se observan grietas afectando el aplanado y la capa pictórica también se observan fracturas de piezas de tabique de barro rojo recocido.

En los campanarios será necesario realizar una protección a las campanas y se liberará la instalación eléctrica, se tomará un registro de las dimensiones de las cornisas y molduras y se realizará la liberación de los aplanados a cada 20 cm siguiendo la trayectoria de las grietas, en el piso del campanario se liberará el enladrillado ya que presenta grietas y el relleno de piso se liberará.

En la torre campanario sur por el interior se deberá consolidar una sección del elemento a cada 45 cm de ancho a eje de la grieta en ambos lados en promedio hasta encontrar material sólido, mediante la sustitución de piezas de características y dimensiones similares a las existentes.

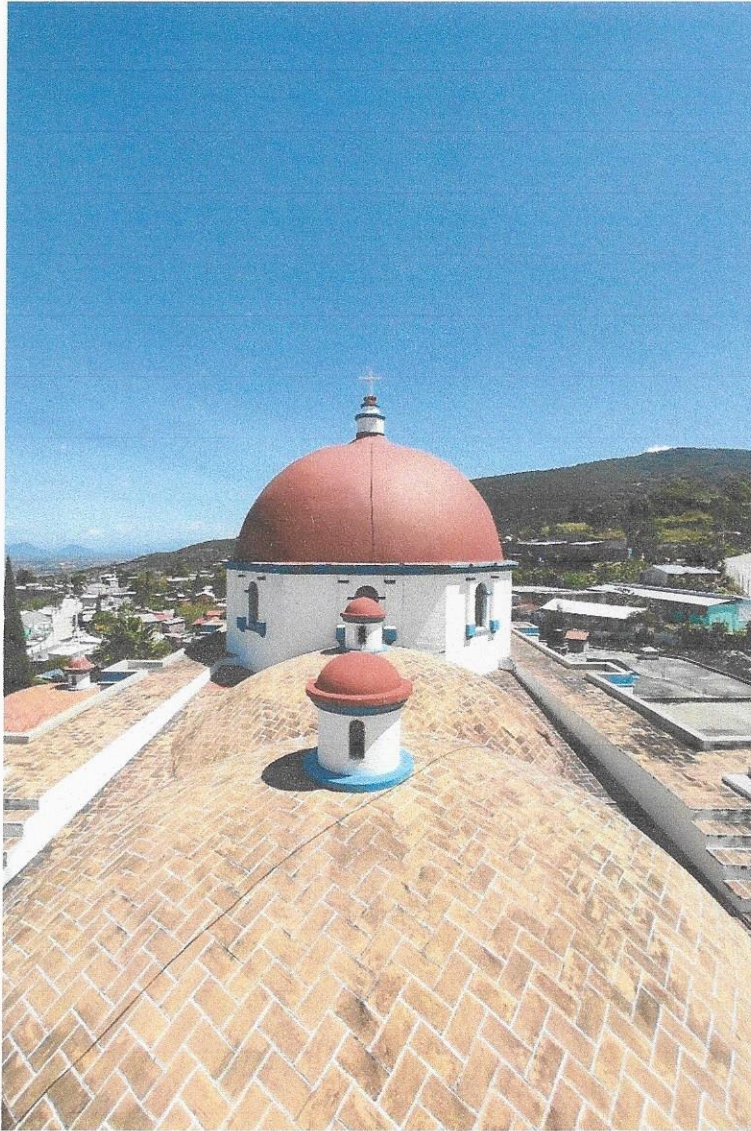
Imagen 09. Vista de las cúpulas del Templo de la Santa Cruz.
Fuente: Visita técnica, septiembre 2021

CUBIERTAS: El daño más considerable se encuentra en las cubiertas ya que en el intradós se presentan filtraciones de las cubiertas afectando bienes muebles, aplanados y otros elementos arquitectónicos. Por el extradós en el segundo entre eje es visible una grieta que se presenta en la primera cúpula vaída afectando el enladrillado y la capa geometradora, grieta que se refleja en el intradós, presentando humedad y desprendimiento de aplanado y capa pictórica.

En las cubiertas previamente a las liberaciones de los elementos se deberá colocar una cubierta provisional para evitar que durante el proceso de la intervención el templo sufra más daños por el temporal de lluvias o algún otro suceso atípico; se liberará el enladrillado y entortado a cada 50 cm siguiendo la trayectoria de la grieta, hasta encontrar la plementería de la cúpula; por el intradós será necesario habilitar una plataforma de trabajo y realizar la liberación del aplanado a cada 25 cm siguiendo la trayectoria de la grieta. Al realizar las exploraciones en el sitio se deberá considerar realizar la liberación total del enladrillado de las dos cúpulas de los dos primeros entre-ejes.

En las cubiertas ya que se una grieta por intradós y extradós, se deberá consolidar a cada 45 cm de ancho a eje de la grieta en ambos lados en promedio hasta encontrar material sólido, mediante la sustitución de piezas de características y dimensiones similares a las existentes.

En las cubiertas en el exterior se realizará las limpiezas de la plementería, posteriormente se realizará la integración de la capa geometradora y los rellenos para dar pendiente a las aguas pluviales y finalmente se integrará el enladrillado en acomodo tipo petatillo y se le colocará un hidrofugante.
