# **Estudios Básicos de Amenaza por Inundación, Movimiento en Masa y Avenida Torrencial para el municipio de Palmira y Estudios Detallados de Riesgo por Inundación y Socavación Lateral en el Barrio Azul, Corregimiento de Amaime**

## **ESTUDIO 1: HISTORICIDAD**

**Convenio Interadministrativo MP968 de 2021**

**UNIVERSIDAD DEL VALLE; OBSERVATORIO SISMOLÓGICO Y  
GEOFÍSICO DEL SUROCCIDENTE COLOMBIANO-OSO**

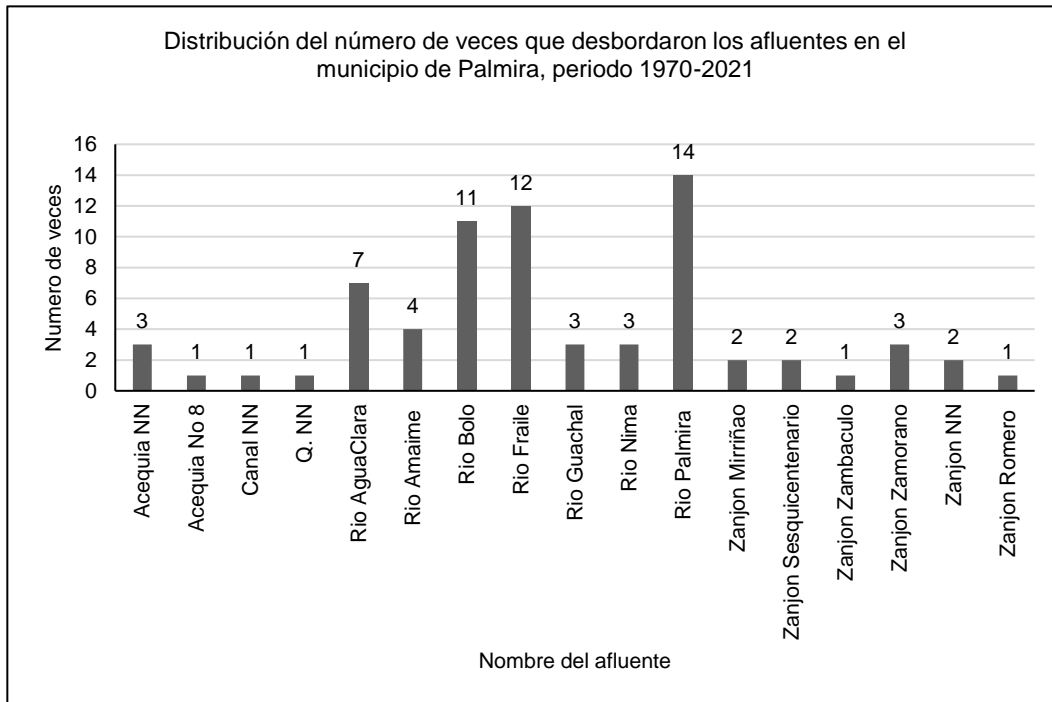
**Figura 7.** Distribución del número de veces que desbordaron los afluentes en el municipio de Palmira, periodo 1970-2021  
**Fuente:** elaboración propia.

El mayor número de eventos de inundación son atribuidos al río Palmira, con 14 reportes, cinco de ellos han ocurrido en la zona rural, los 10 restantes sucedieron en la zona urbana. Seguido de los ríos Bolo y Fraile, 11 y 12 eventos respectivamente cuyas afectaciones son en el área rural (Figura 7).

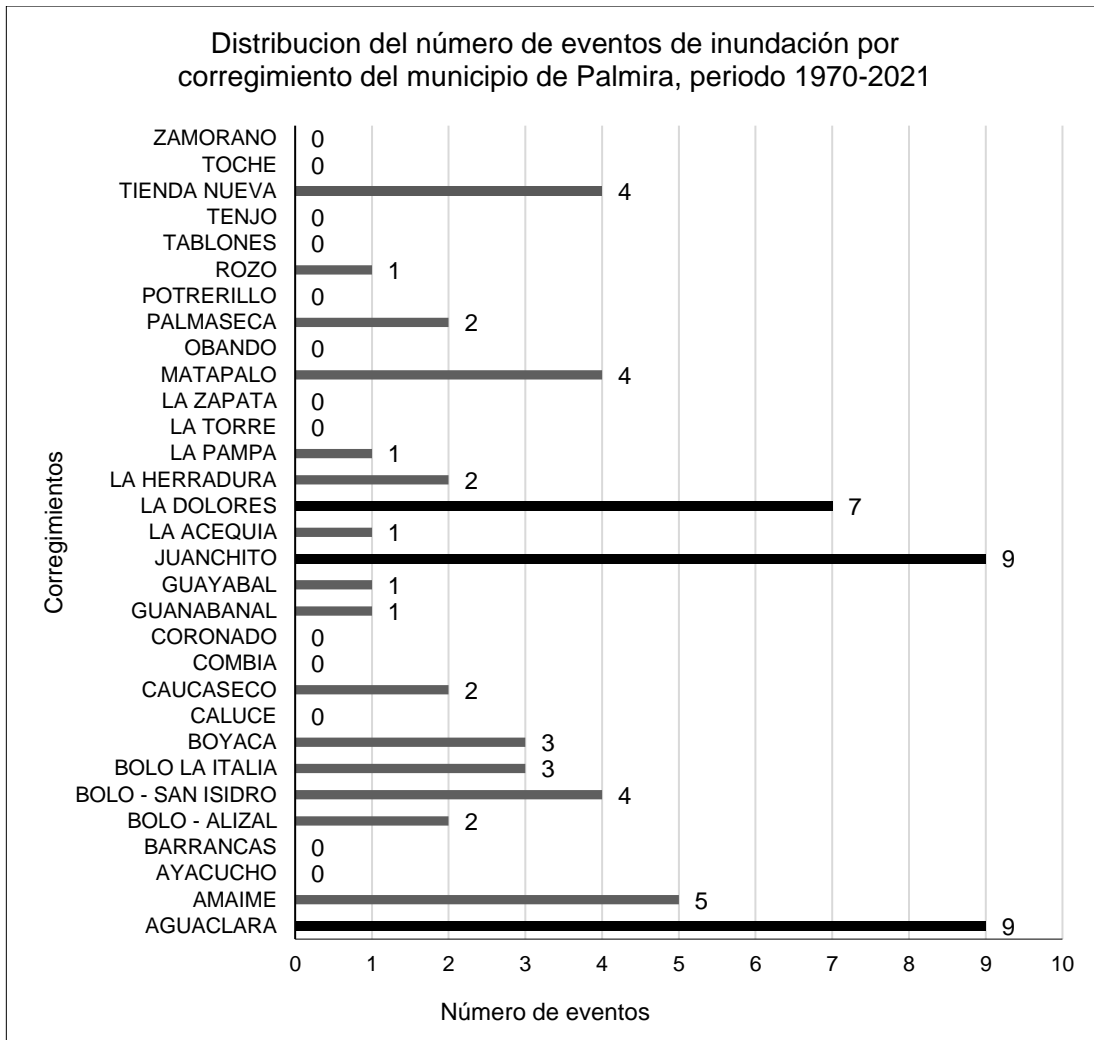
**Figura 8.** Distribución del número de eventos de inundación por corregimiento del municipio de Palmira, periodo 1970-2021

Por otro lado, a nivel de corregimientos se encuentra que Aguaclara, es el que tiene el mayor número de reportes de inundación, con nueve reportes, adjudicados al río Aguaclara. Seguido por el corregimiento de Juanchito con siete eventos, todos ellos son del tipo de inundación pluvial y se dieron en la Urbanización Ciudad del Campo (Figura 8).

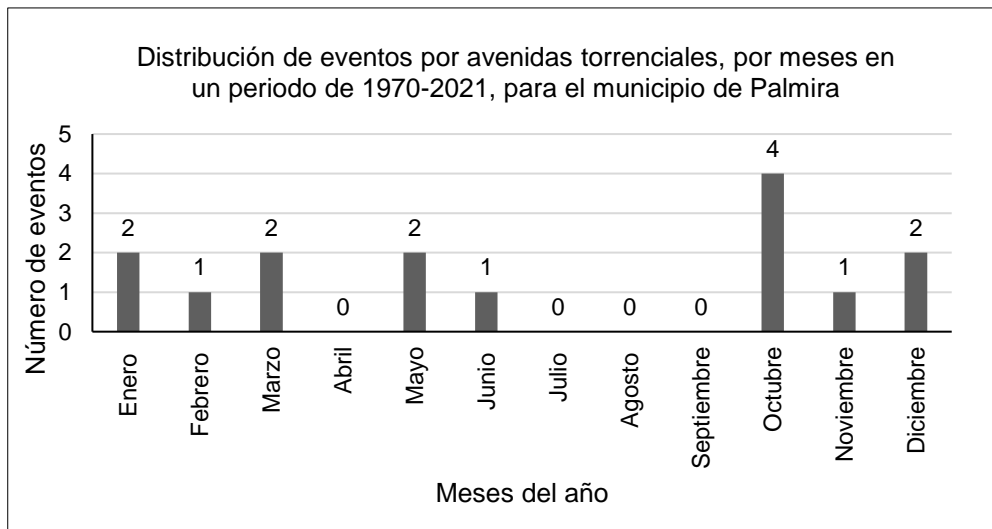
**Figura 15.** Distribución de eventos por avenidas torrenciales, por meses en un periodo de 1970-2021, para el municipio de Palmira

Según los meses de ocurrencia en la Figura 15 se muestra el número de eventos de avenidas torrenciales para el municipio. Se evidenció que, de los 15 eventos encontrados, el mes de octubre es el de mayor número de registros con cuatro eventos. Sin embargo, un evento a destacar no sucedió en este mes, sucedió el 11 de junio del 2018, una creciente del río Nima en el sector de Los Ceibos, un reconocido sitio de baño de los habitantes de Palmira y alrededores dejó como resultado 2 personas desaparecidas y una mujer fallecida.

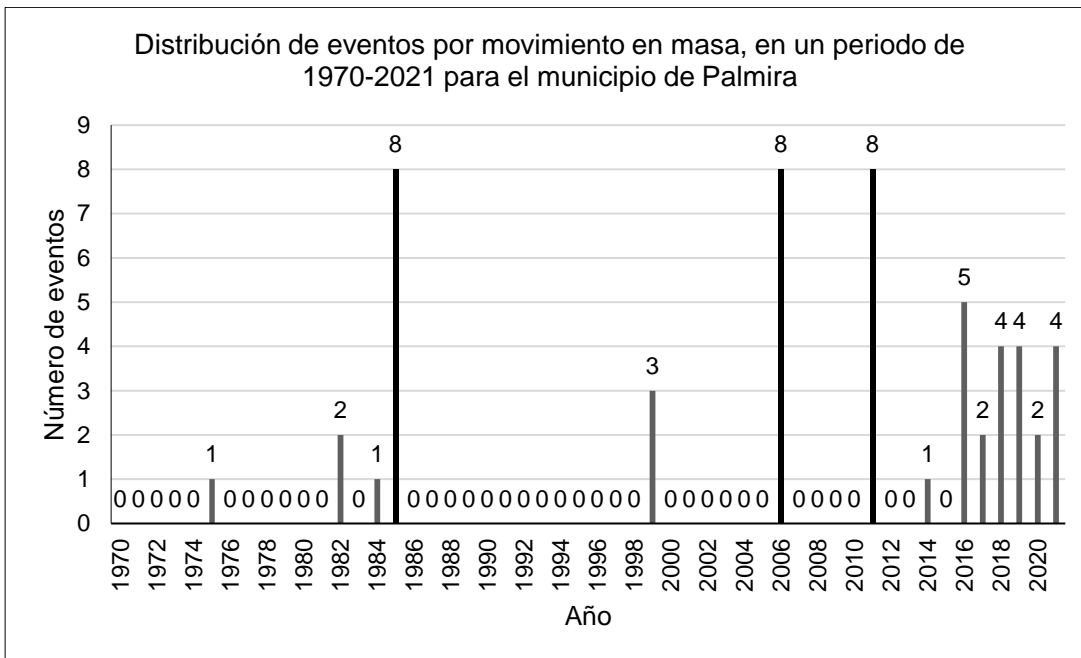
**Figura 19.** Distribución de eventos por movimiento en masa, en un periodo de 1970-2021 para el municipio de Palmira

Para el fenómeno de movimiento en masa se encontró un total de 40 eventos para el municipio de Palmira. Los años 1985, 2006, y 2011, comparten el mismo número de eventos ocho en total ver Tabla 9 y Figura 19.

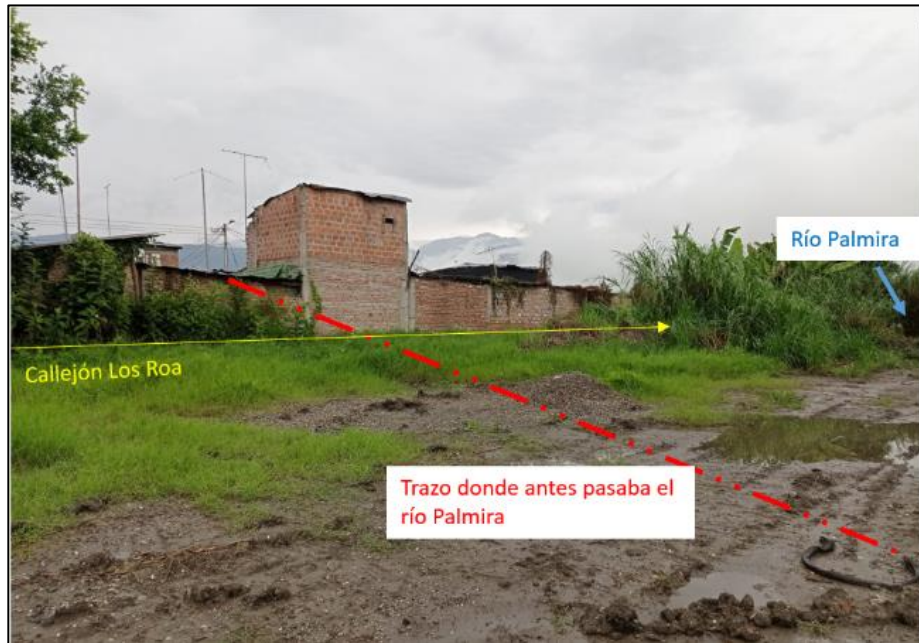
**Figura 25.** Trazo donde antiguamente pasaba el río Palmira en Guayabal  
Según la señora presidenta de la JAC, Graciela e Ingrid Roa, contando 7 casas arriba de la última que está a la orilla, pasaba anteriormente el río.  
**Fuente:** elaboración propia.

En el Callejón Los Roa, todos son de alguna manera familia, se asentaron en el sector producto de una herencia familiar. Según lo manifestado por los entrevistados, el río años atrás tenía otro trazado (Figura 25), y con el ánimo de ganarle terreno al río, rellenaron con residuos de materiales de construcción, cambiando el movimiento natural hacia la izquierda, para ellos construir a la margen derecha hasta el borde del río, ignorando la magnitud del

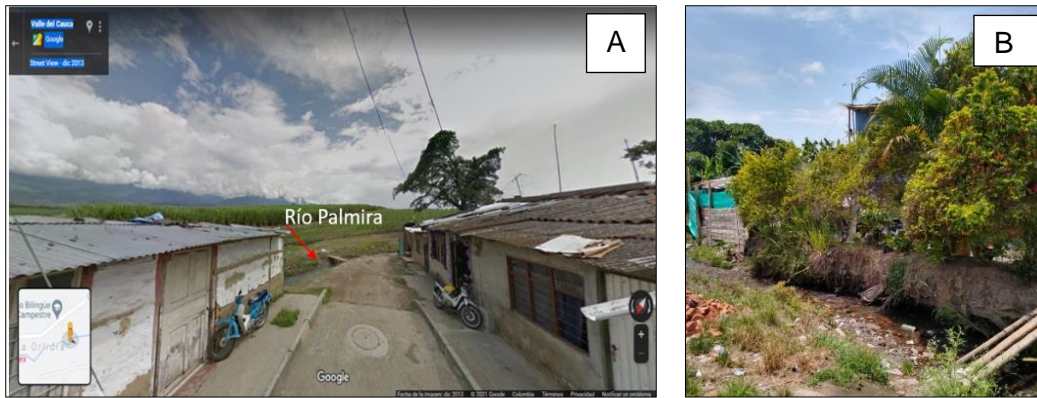
**Figura 26.** Sector Callejón de Los Roa, corregimiento Guayabal.  
 A. Imagen del 2013, Callejón de Los Roa. Margen derecha del río sin vegetación, al fondo cultivo de caño;  
 B. Imagen tomada desde la margen izquierda del río Palmira, el 4-10-2021. Se puede observar plantas sembradas por la comunidad, escombros y un paso improvisado  
**Fuente:** Google Maps, 2013 y DGRD Palmira, 2021.

La Figura 26 muestra imágenes del sector utilizando una imagen de Google Maps y una obtenida en campo por el grupo técnico de la DGRD del sector, donde se resalta el cambio del sector durante estos últimos años. Lo que se ha podido evidenciar en la zona, la margen derecha del río, donde ellos se localizan está siendo socavada por el río, se ven afectadas las viviendas de la parte baja que además presentan inundaciones cada que aumenta el nivel del río ante cualquier lluvia de más de 1 hora seguida, dicho por una de las habitantes. Las viviendas del sector se ven afectadas por reflujo de las aguas en sus sistemas sanitarios, cada lluvia fuerte. Debido a que no poseen un alcantarillado adecuado y el que poseen fue hecho por ellos y no cuenta con las medidas técnicas necesarias, además la boca de desagüe está dentro del predio de la señora Ingrid, donde habitan tres familias con menores de edad y un adulto mayor (Figura 27).

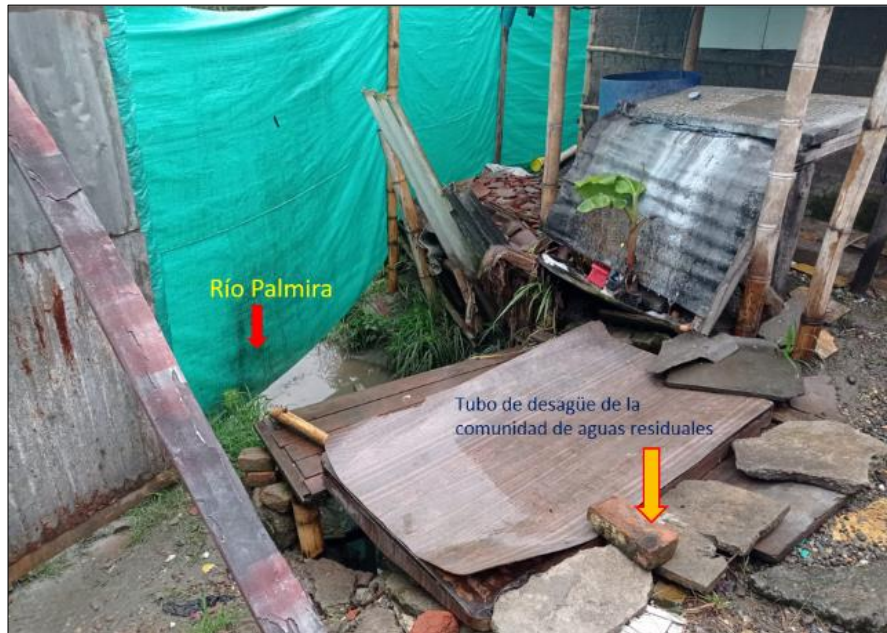
**Figura 27.** Zona de descarga del tubo de aguas residuales de la comunidad, localizada dentro del predio de la señora Ingrid Roa  
**Fuente:** elaboración propia.

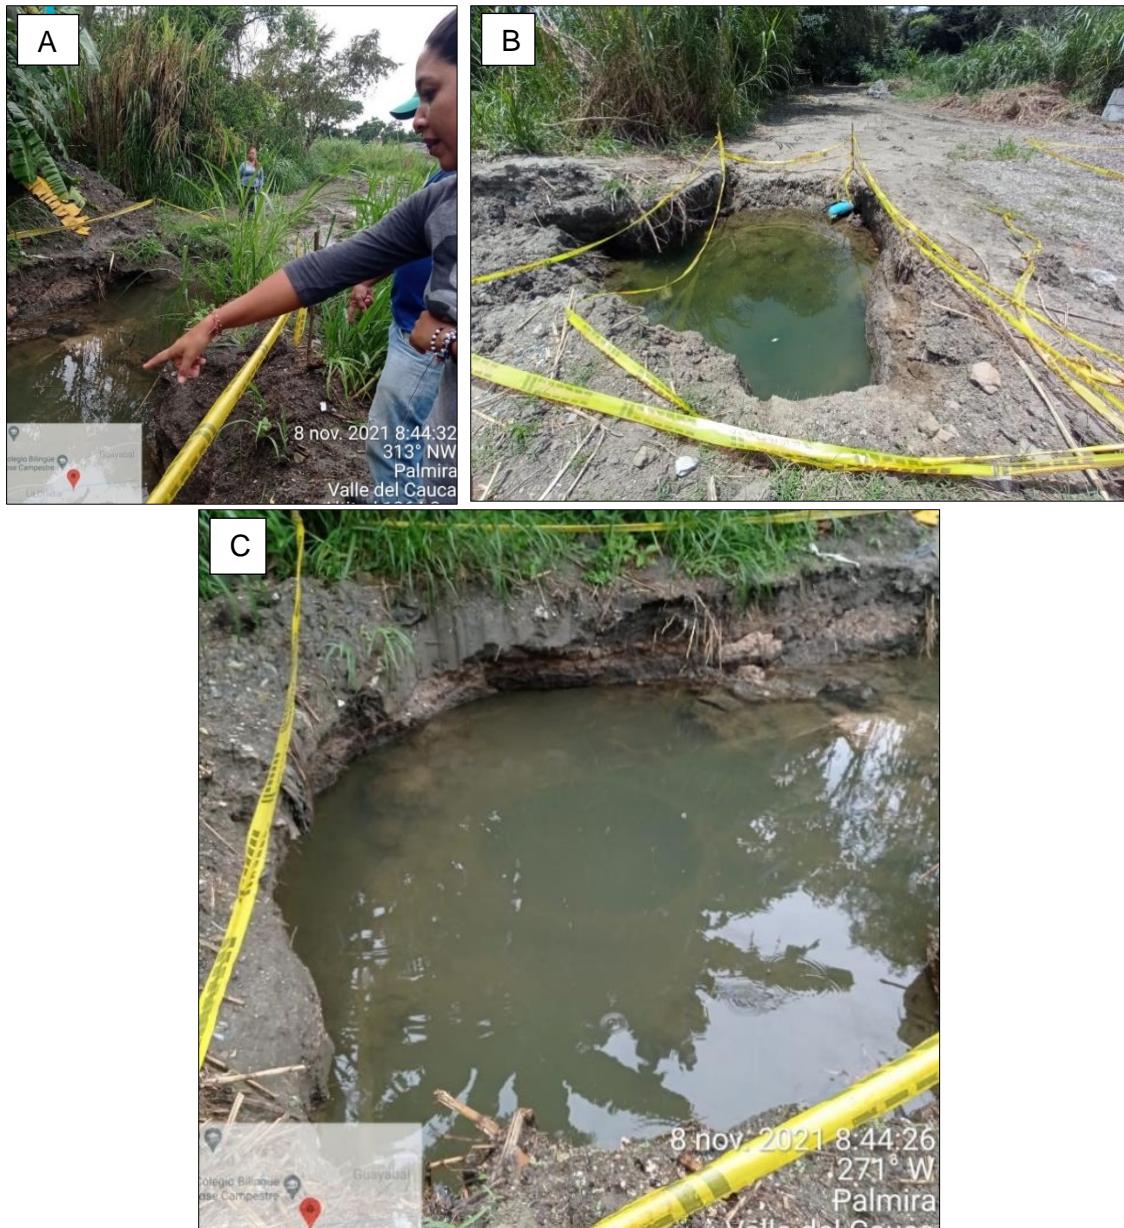
**Figura 28.** Zanjas de colector sanitario Ptar, predio al lado derecho del Sector de Los Roa  
Las imágenes A y C, son en la actualidad las franjas del colector sanitario para la PTAR. La imagen B, corresponde a una de las  
zanjas de las tuberías tomadas por un funcionario de la DGRD en la visita del 4 de octubre del 2021.  
**Fuente:** elaboración propia.

Ahondan en algo importante para ellos que les ha causado los últimos meses graves afectaciones y es la realización del colector de aguas residuales de la PTAR en el predio del al lado, dado que enfatizan que han modificado su trazado inicial, en zigzag y cada vez más cerca al borde del río, agravando su situación de riesgo, sumado a ellos la tubería que han utilizado en algunos de los puntos principales, no es la adecuada, se puede evidenciar en la imágenes (Figura 28) que las zanjas de excavación siempre tienen agua debido al nivel freático, es un criaderos de moscos y además el suelo se está fracturando, ellos rellenan pero a los días aparecen de nuevo las grietas.

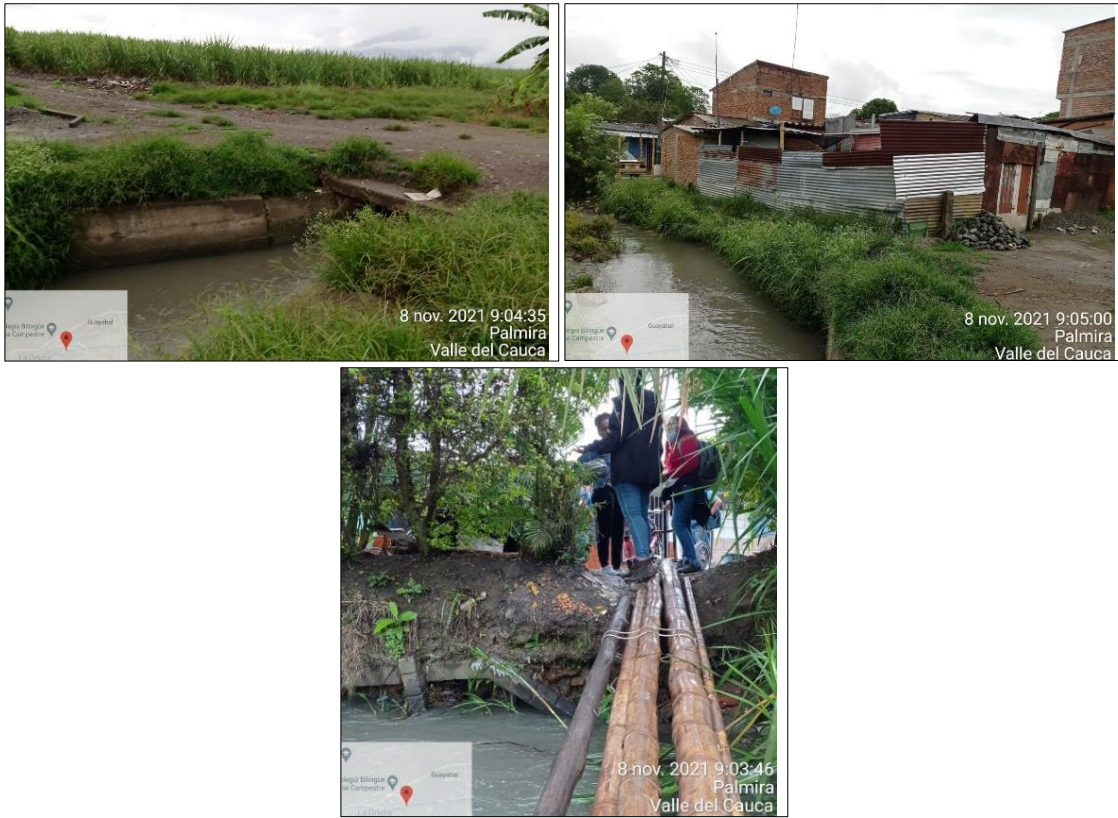
**Figura 29.** Paso del río Palmira por el sector

En la Figura 29, se detalla imágenes del paso del río Palmira en el sector, además la evidencia de procesos erosivos en la bancada.

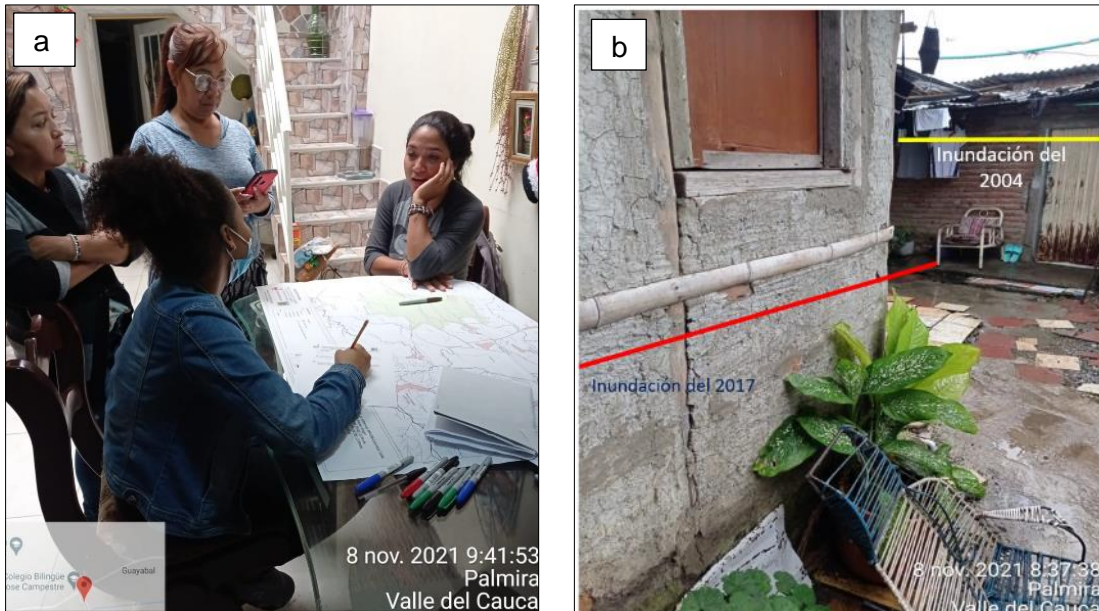
**Figura 30.** Trabajo con comunidad del sector Callejón de Los Roa

a) trabajo en casa de la señora Graciela sobre los puntos de inundación del sector; b) altura promedio del agua en las inundaciones 2004 y 2017.

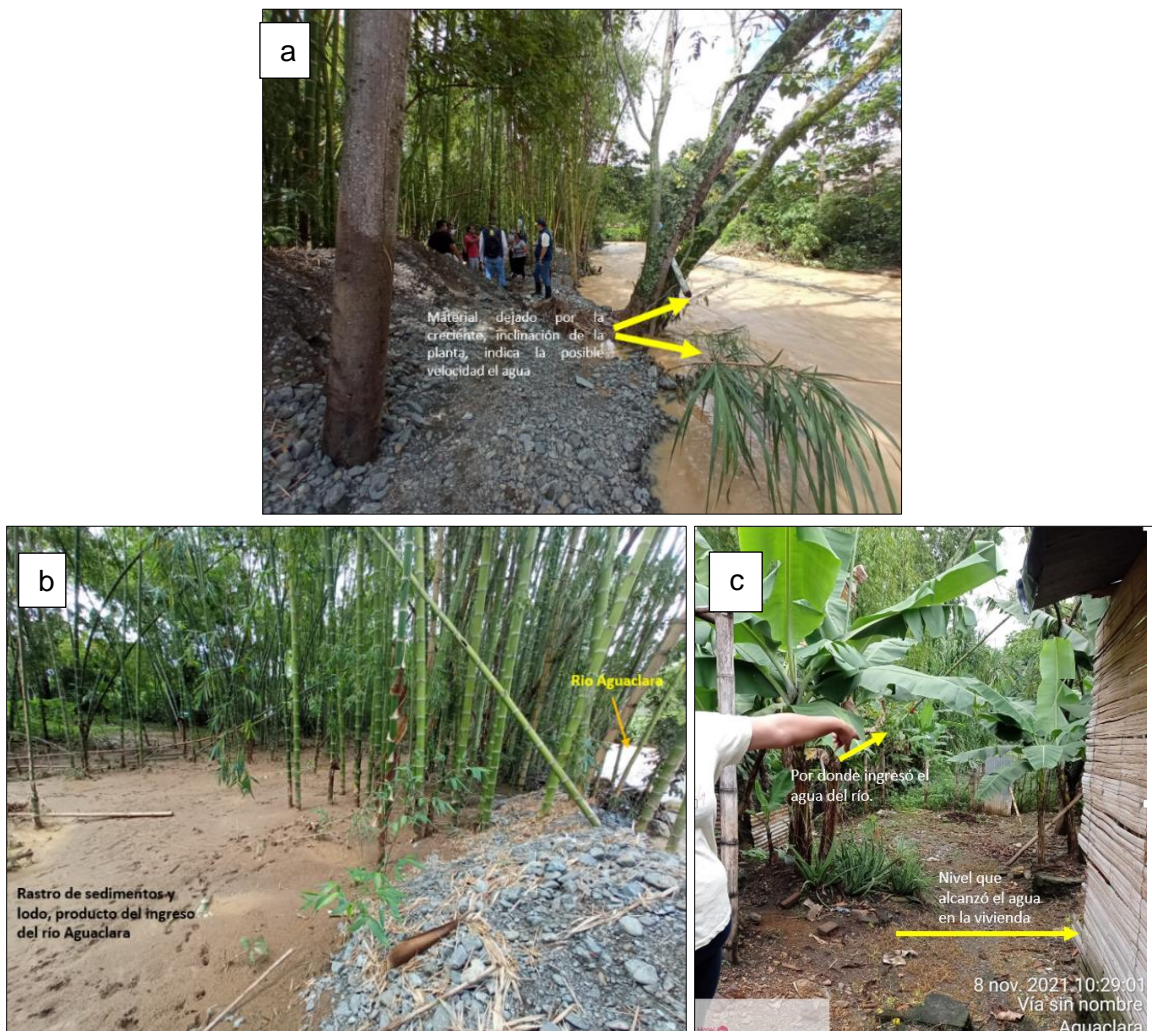
**Figura 32.** Reconstrucción de la inundación del 15 de junio del 2021 en el corregimiento de Aguaclara  
 a) Fotografía después del evento, reconocimiento en campo del equipo de DGRD; b) rastros de sedimentos y lodo que dejó el evento y c) corresponde a la altura que alcanzó el agua en la vivienda afectada de la comunidad de Aguaclara, margen derecha del río.

En el corregimiento de AguaClara, estuvimos junto a la comunidad que se ha visto afectada por el río Agua Clara en repetidas ocasiones. Pero según relatos de los entrevistados, en su memoria tienen de la inundación del 20 de enero de 1997 que afectó los locales comerciales de la zona, como El Estadero Los Cines, y los balnearios a la orilla del río, además la vía quedó intransitable por lo que no hubo paso para el municipio de Pradera por más de tres días. También recuerdan bien la reciente inundación que fue el 15 de junio del 2021, que entró con furia a las casas que están cerca al río, se llevó animales y productos de pan coger (Figura 32).

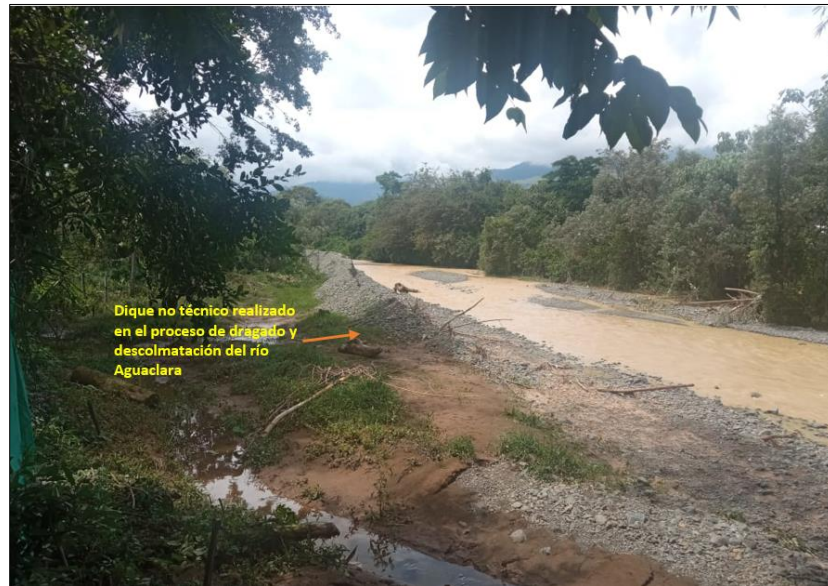
**Figura 33.** Obra no técnica realizada a la margen derecha del río AguaClara  
**Fuente:** elaboración propia.

sedimentación del río sumado a la obra hidráulica privada que le han hecho al río después del puente vial, la consideran su mayor amenaza para el río, porque no le permite su flujo normal. Aunque hay que recalcar el trabajo que ha realizado la DGRD-Palmira en descolmatar el río, evito una mayor afectación en la inundación del 15-06-2021, pero que si no se hace un proceso continuo de degrado y el retoro de la obra sobre el río Aguaclara, pues las afectaciones por inundación en cabecera pueden aumentar con el paso del tiempo (Figura 33).

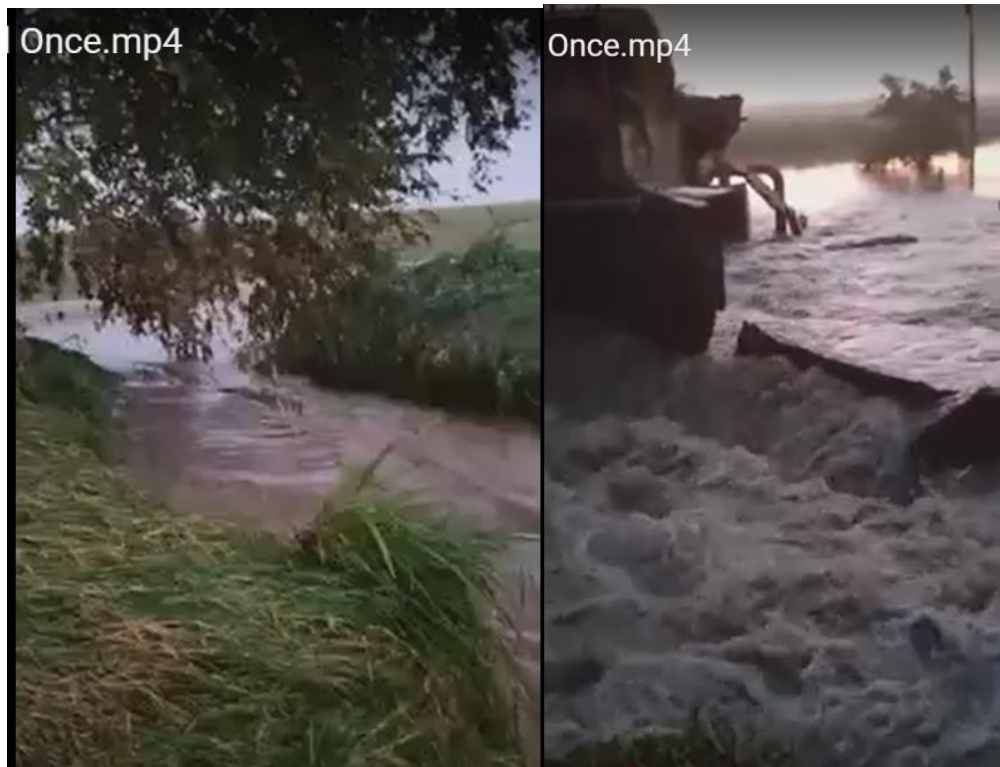
**Figura 39.** Ruptura del río Guachal en la Hacienda El Once, corregimiento de Palmaseca  
**Fuente:** vídeo proporcionado por la DGRD Palmira, 2021.

En el corregimiento de Palmaseca, los resultados obtenidos son producto del trabajo en la Hacienda El Once, con el señor Hayavry Jaramillo, quien se ha visto afectado por inundaciones en el periodo invernal 2010-2011 y la última inundación del 15 de junio del 2021 (Figura 39), en la que se presentaron los eventos por rotura de los diques en algunos puntos de la canalización río Guachal y río Palmira, afectando haciendas como El Llanito, El Once y Escocia.

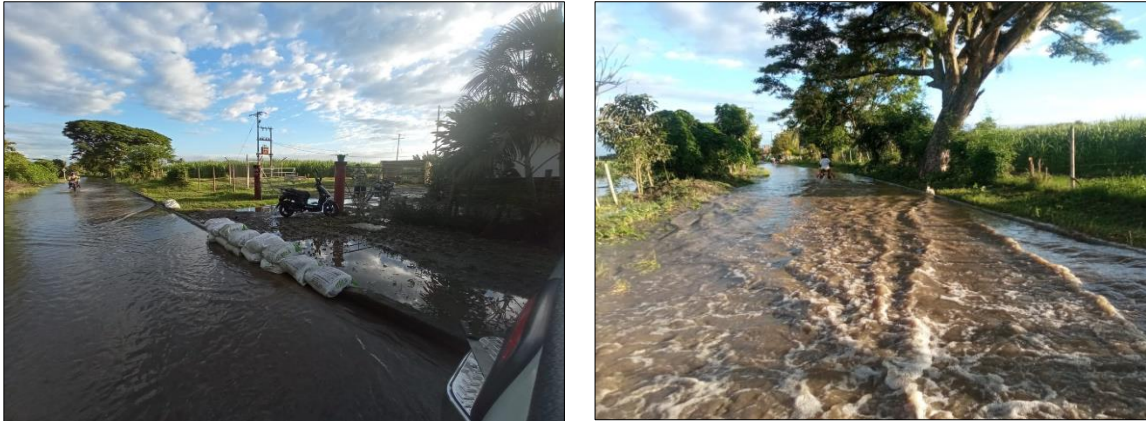
**Figura 43.** Inundación del 15 de junio del 2021, Bolo La Italia  
**Fuente:** Imágenes entregadas por DGRD-Palmira, 2021

Teniendo en cuenta los resultados de la entrevista realizada a la señora Bejarano, la última afectación fue producto de las lluvias durante el 14 y 15 de junio del presente año. El Zanjón desbordó, corrió por los cañaduzales y por la vía principal afectando la movilidad, los antejardines de algunas casas frente a la vía (Figura 43).

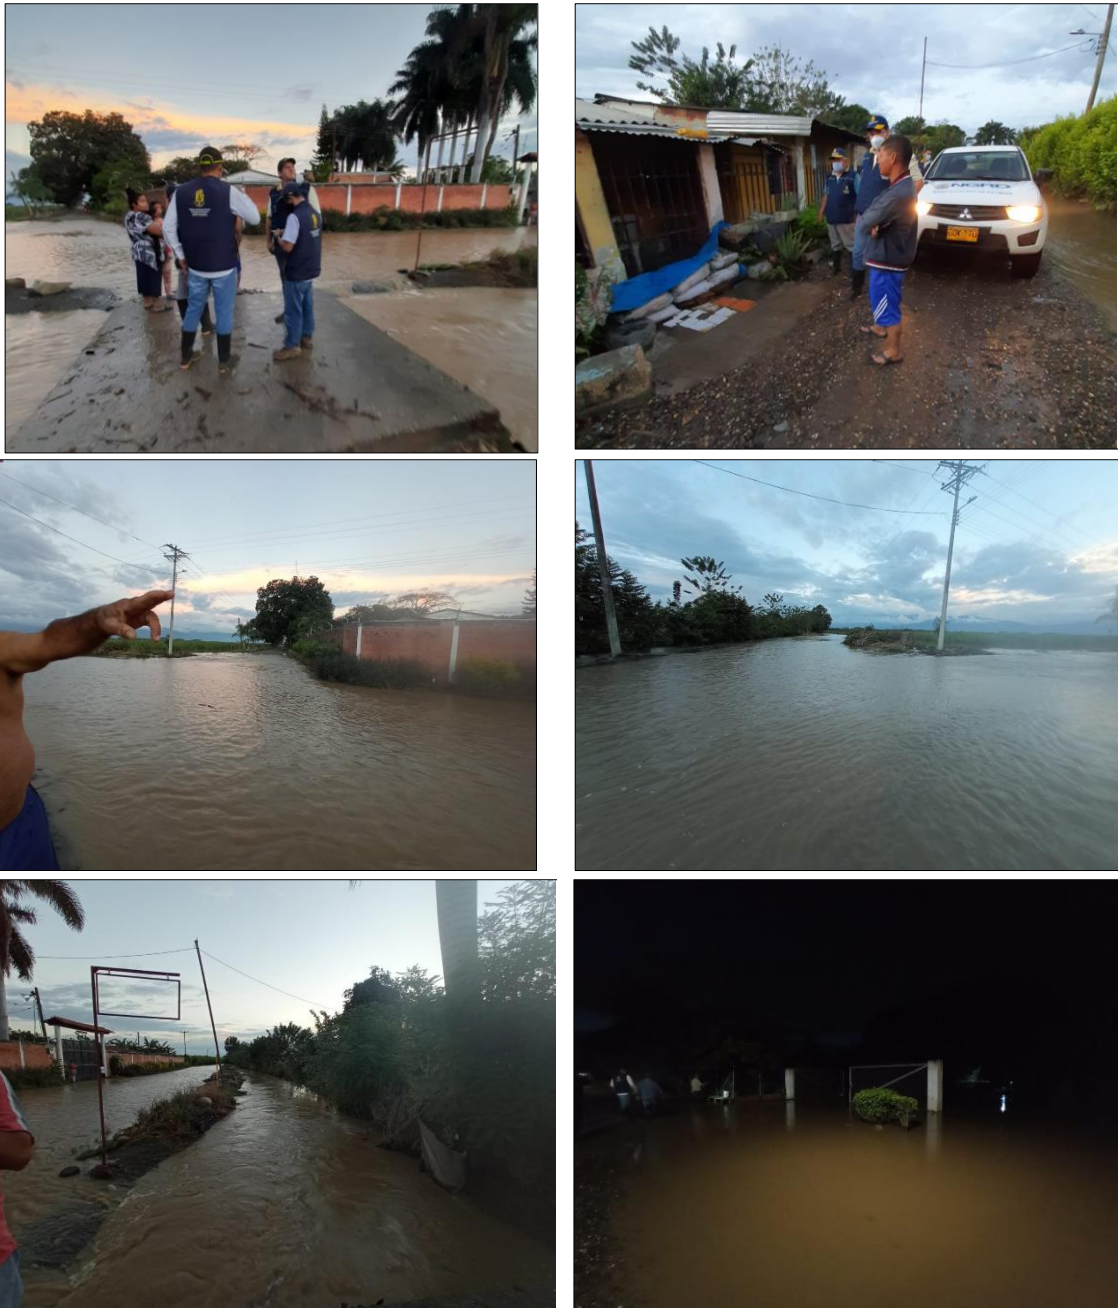
**Figura 46.** Inundación por el río Bolo en el corregimiento de Bolo Alizal, 15-06-2021  
**Fuente:** DGRD-Palmira, 2021

Relata la señora Valencia, dos grandes inundaciones desde que vive en dicho lugar, una el 1 de diciembre del 2016 y la otra que el 15 de junio del año presente. La inundación del 2016, perdió sus enseres, trajo consigo animales rastrosos y buscaron refugio en la construcción del lado; el agua llegó a un 1 ½m de altura, el agua les duró más de 2 días, recibieron ayuda de parte los hacendados cercanos. Mientras que la inundación del 15 de junio, el río hizo ruptura por tres puntos del dique margen izquierda, a eso de las 9:00 a.m., generando un gran espejo de agua en su recorrido por las vías, afectando cultivos de las Haciendas El Palmar, Tafur y Los Ríos y viviendas en Barrio Nuevo. Alcanzado alturas en ciertos sitios que superaban los 55 cm (Figura 46 y Figura 47).

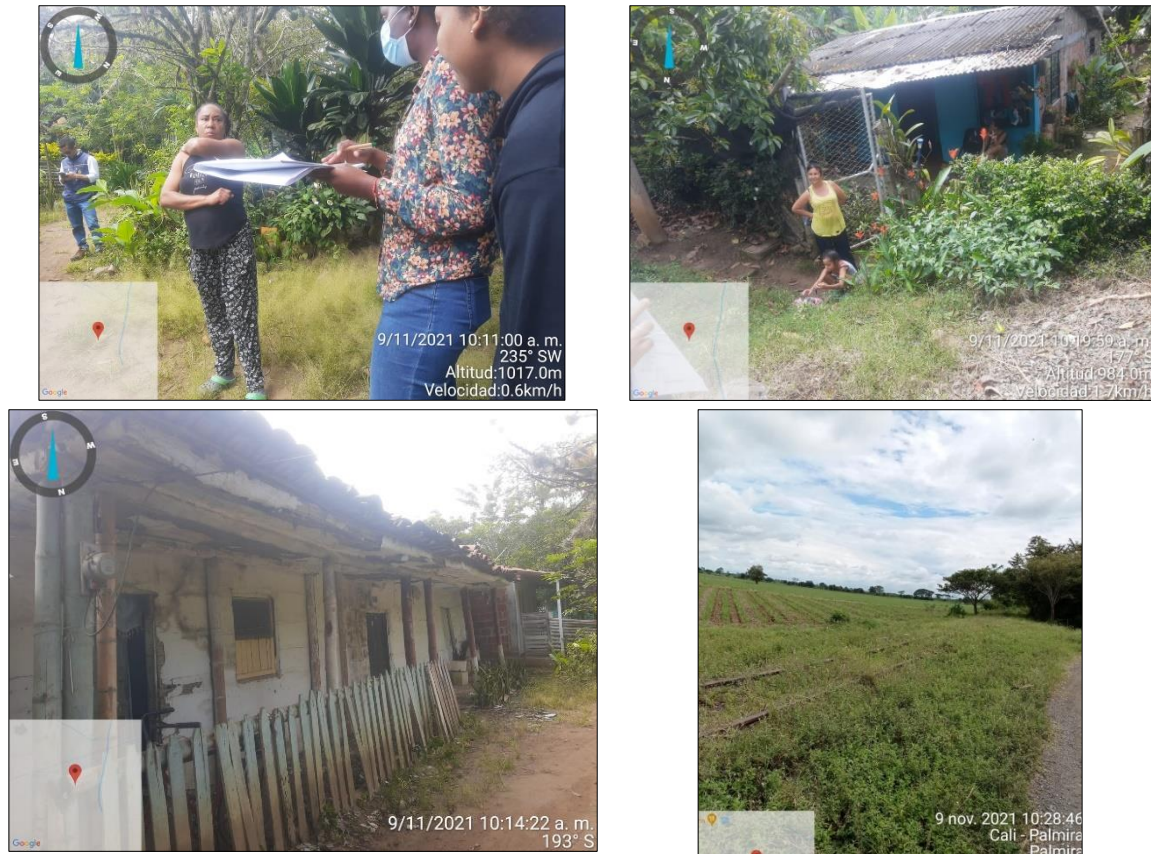
**Figura 49.** Evidencias de campo, corregimiento de Caucaseco, municipio de Palmira  
 A, corresponde a entrevista a Flor Cantillo, quien, comenta que su casa (imagen C) se vio afectada hasta el techo y es inhabitable desde la temporada invernal 2010-2011; imagen D, es la vista desde la carrilera del tren, toda el área verde fue inundada (2010-2011).  
**Fuente:** elaboración propia.

Según las entrevistadas, Patricia Muñoz y Flor Cantillo, el agua cubrió hasta el techo sus viviendas, dejando animales rastreros a su paso y el agua les duro por más de 2 meses, indicaron que el agua demoró en secar por más de 1 mes y medio, y buscaron refugio en otros lugares más altos del sector. Advierten que no se vieron afectados por el río Fraile en ninguna ocasión, porque el dique en ese sector le hace mantenimiento y es alto con respecto a otras zonas (Figura 49).

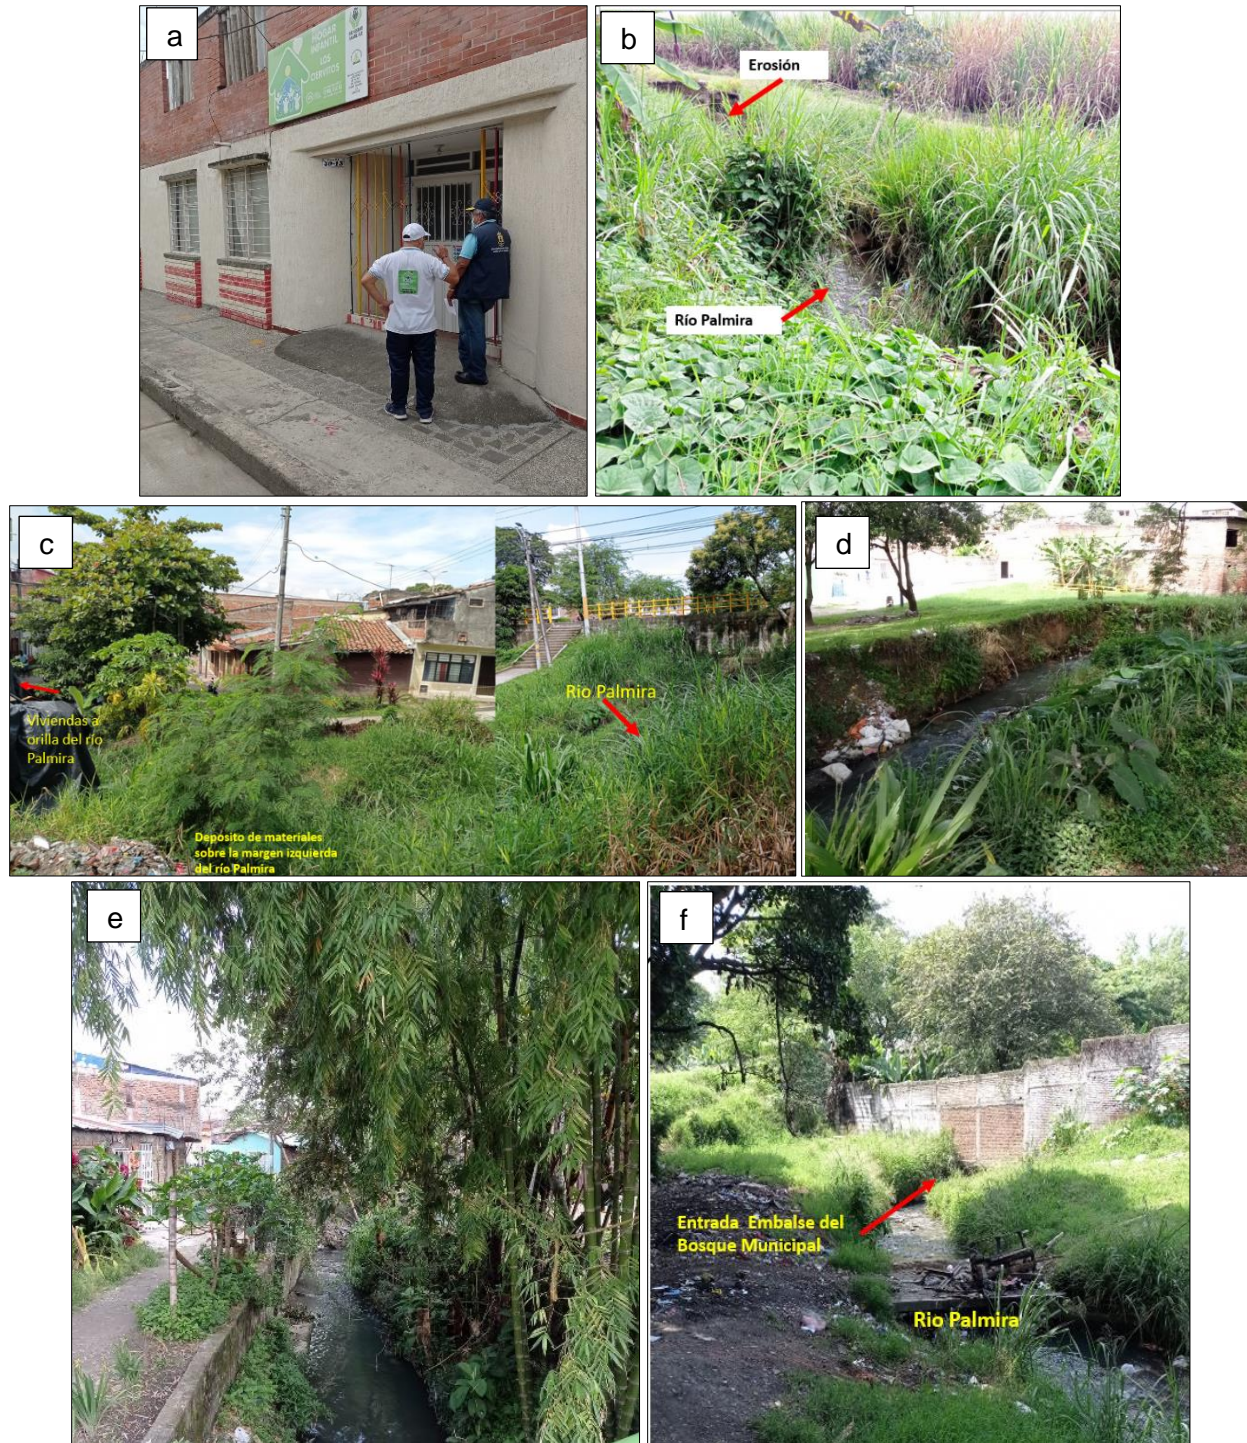
**Figura 51.** Zonas Críticas por inundación en la zona urbana del municipio de Palmira  
**Fuente:** elaboración propia.

Correspondiente a lo informado por el señor Plaza, y con la historicidad encontrada en estudio, pudimos verificar y encontrar relación a los datos obtenidos. La Figura 51 muestra algunos de los puntos visitados por el equipo técnico con acompañamiento de la DGRD-Palmira. La imagen **a**, corresponde al Hogar Infantil Ciervitos que, según relatos del guardia y una funcionaria, cada vez que llueve les toca movilizarse hacia la Junta de Acción Comunal, han sufrido varias inundaciones donde el agua alcanza el 1mt, han perdido papelería y juguetes.
