EXCAVACIÓN ARQUEOLÓGICA
EN LA IGLESIA ROMÁNICA DE LITAGO
(SOMONTANO DEL MONCAYO,
ZARAGOZA).

Pedro A. Paracuellos Massaro

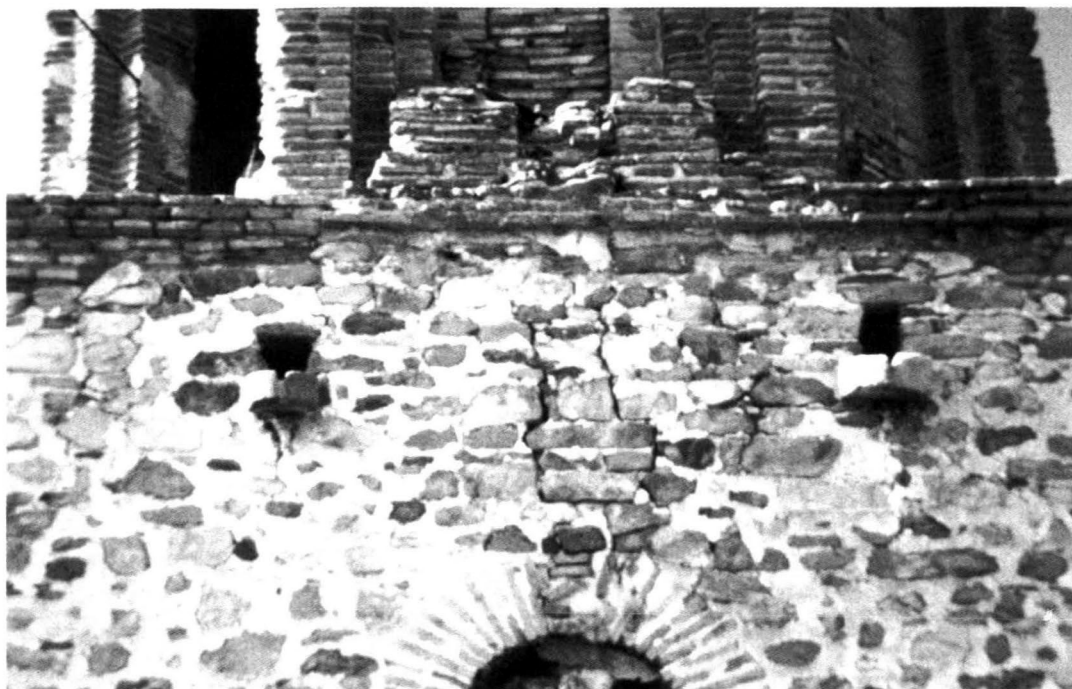
Los dos cuerpos de la torre, en el inferior dos estelas discoidales utilizadas como canaleras.

La torre presenta dos cuerpos diferenciados:

–El primero de mampostería, con esquinas acodadas, original del siglo XIV.

–El segundo cuerpo de ladrillo, muy deteriorado y agrietado, de forma octogonal, donde se aloja el campanario moderno.

Debemos anotar la presencia, en el lado Este, en la unión del primer y segundo cuerpos de dos estelas circulares funerarias, utilizadas como canaleras.

Estas estelas pertenecientes al mundo medieval cristiano presentan en su anverso una Cruz de Malta circunscrita a un círculo inciso y un vástago, que se embute en la pared de la torre. El reverso era liso y se ha acondicionado como canalillo para aguas de lluvia. No se han encontrado restos de epigrafía, aunque la dificultad para poder acceder a estas dos estelas/canaleras, no nos permite ofrecer más detalles. Es posible que en las obras de 1940, para desmontar la parte superior de la torre, se acondicionaran estas curiosas canaleras.

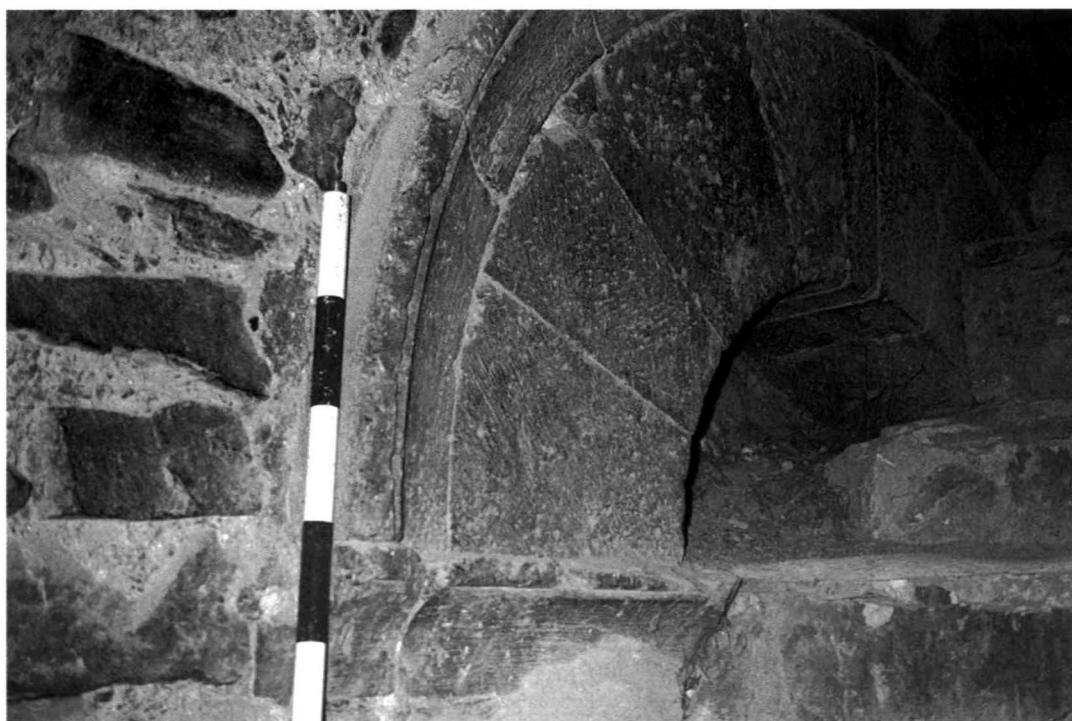
Arco de medio punto de la primitiva entrada a la iglesia, cubierto por la escalera de acceso al campanario.

Al cerrarse este primitivo acceso, se tuvo que abrir otro en la misma torre por su lado Sur, para poder acceder al interior de la iglesia y, posiblemente a finales del siglo XVII, se abre el acceso actual en el primer tramo de la nave, que conforma un pequeño atrio de entrada.³

la rebaja de nivel y se acomodó la escalera que cubre parte de la primitiva entrada.⁴

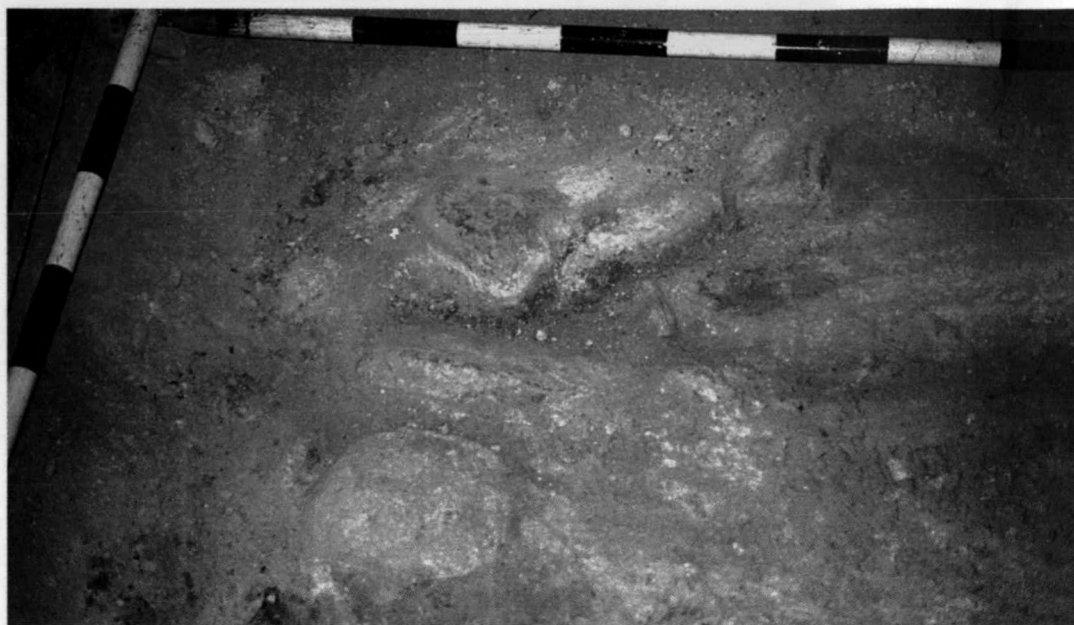
Detalle del pavimento de cantos en la cata A (US A104).

-US A104. Pavimento. El resto de la cata presentaba una pavimentación de cantos de río muy gruesos, con tierra suelta de color marrón claro.

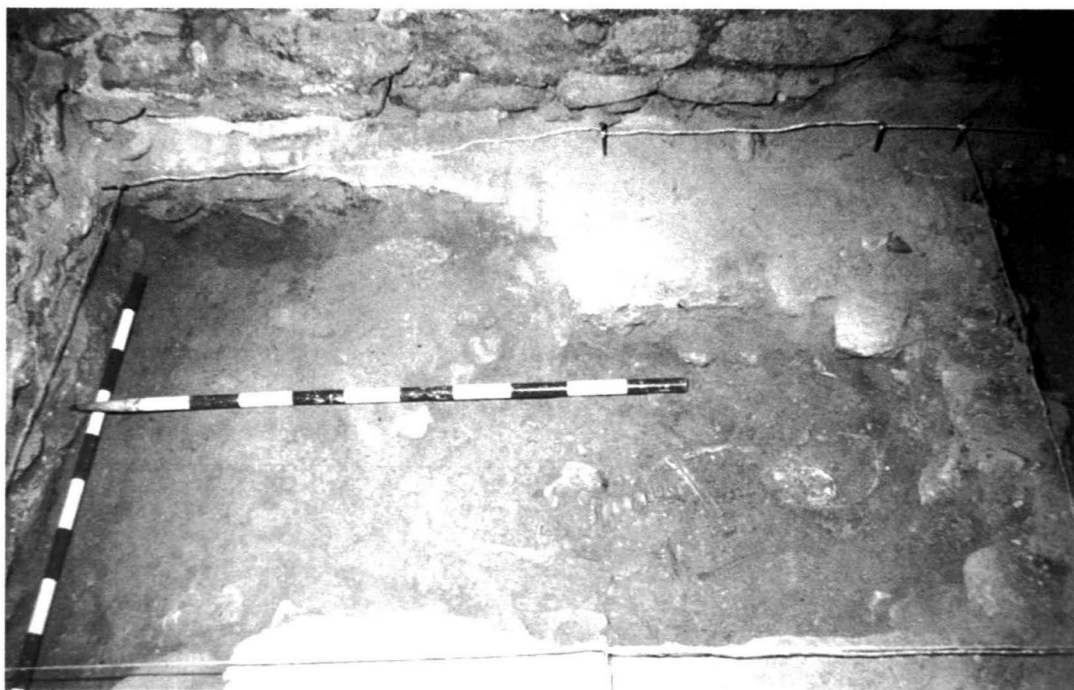
Cata B con enterramiento infantil.

Se emplaza en la esquina de los muros 01 y 04 -1 x 1 m-, a la derecha de la puerta primitiva, para conocer los cimientos de la iglesia.

Nivel superficial de tierra muy suelta -US B101-, se vuelve algo más compacta, apareciendo la zona de cantos rodados a modo de pavimento o nivelación -US B104-; por debajo se encuentra un nivel de arcilla amarillenta suelta con piedras angulosas de pizarra y caliza, de unos 12 ó 15 cm. -US B105- junto a otro tipo de tierra más

fina y con pequeños restos de gravilla donde se situaban algunos huesos humanos -US B108-, concretamente falanges y metatarsianos en bastante mal estado, a 0,24 m de profundidad.

Ante este hallazgo *in situ*, la excavación se amplía en dirección Oeste hacia la cata A, donde se localiza el resto del esqueleto.

Por encima aparecía el pavimento de cantos y un nivel de tierra marrón claro compacta con escasos restos cerámicos -US B106-; el enterramiento se sitúa en una fosa de tierra más ocre suelta que conforma la US B107.

Ya por debajo, se localizan también las gravas y arcillas de la cata A -US B109 y B110-. La profundidad alcanzada es de 0,43 m.

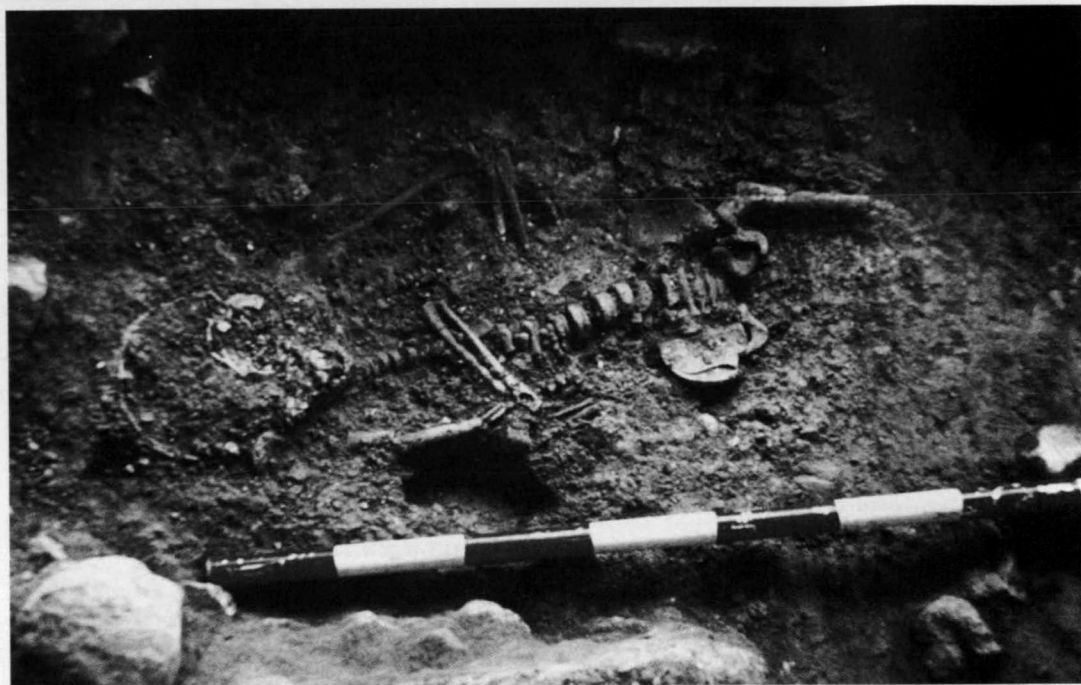
Detalle del enterramiento de la torre.

El enterramiento infantil apareció depositado en una fosa simple, sin elementos de cubrición o protección lateral, el esqueleto estaba en bastante mal estado, como ya se ha comentado. Se presentaba en decúbito supino con los brazos cruzados sobre el cuerpo: el derecho en el pecho y el izquierdo más abajo a la altura del estómago con la mano cayendo sobre la cintura.

La cabeza ligeramente sobreelevada, apoyada sobre tierra, es la parte del esqueleto más dañada, no se reconocían ninguno de los rasgos habituales: cuencas de los ojos, nariz... únicamente la mandíbula inferior se presentaba

en buen estado. La orientación del cadáver era Oeste-Este con la cabeza hacia el Oeste, siguiendo el eje de la nave de la iglesia.¹¹

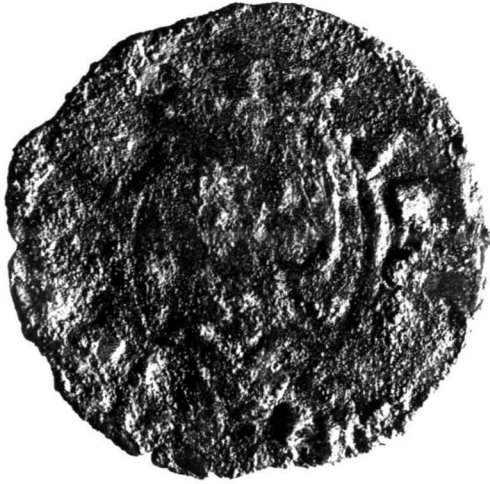
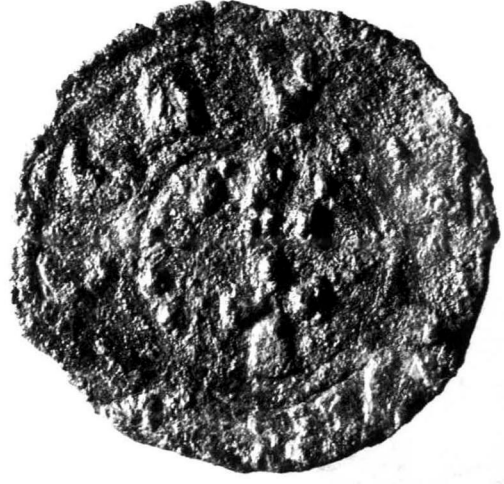
Anverso y reverso del dinero de vellón de Jaime I.

La moneda es un dinero de vellón de Jaime I (1213-1276), en mal estado, donde se lee con dificultades la leyenda del anverso: ARA-GON, cortada por arriba y por abajo, rodeando el busto

El reverso, peor conservado presenta una cruz de doble travesaño pontifical y leyenda: IACOBVS : REX. Grafila circular.

—Diámetro: Ø 18,5 mm.

—Grosor: 1 mm.

—Peso: 0,9 gr.
