# MUES

## *Ermita de Santa María Magdalena*

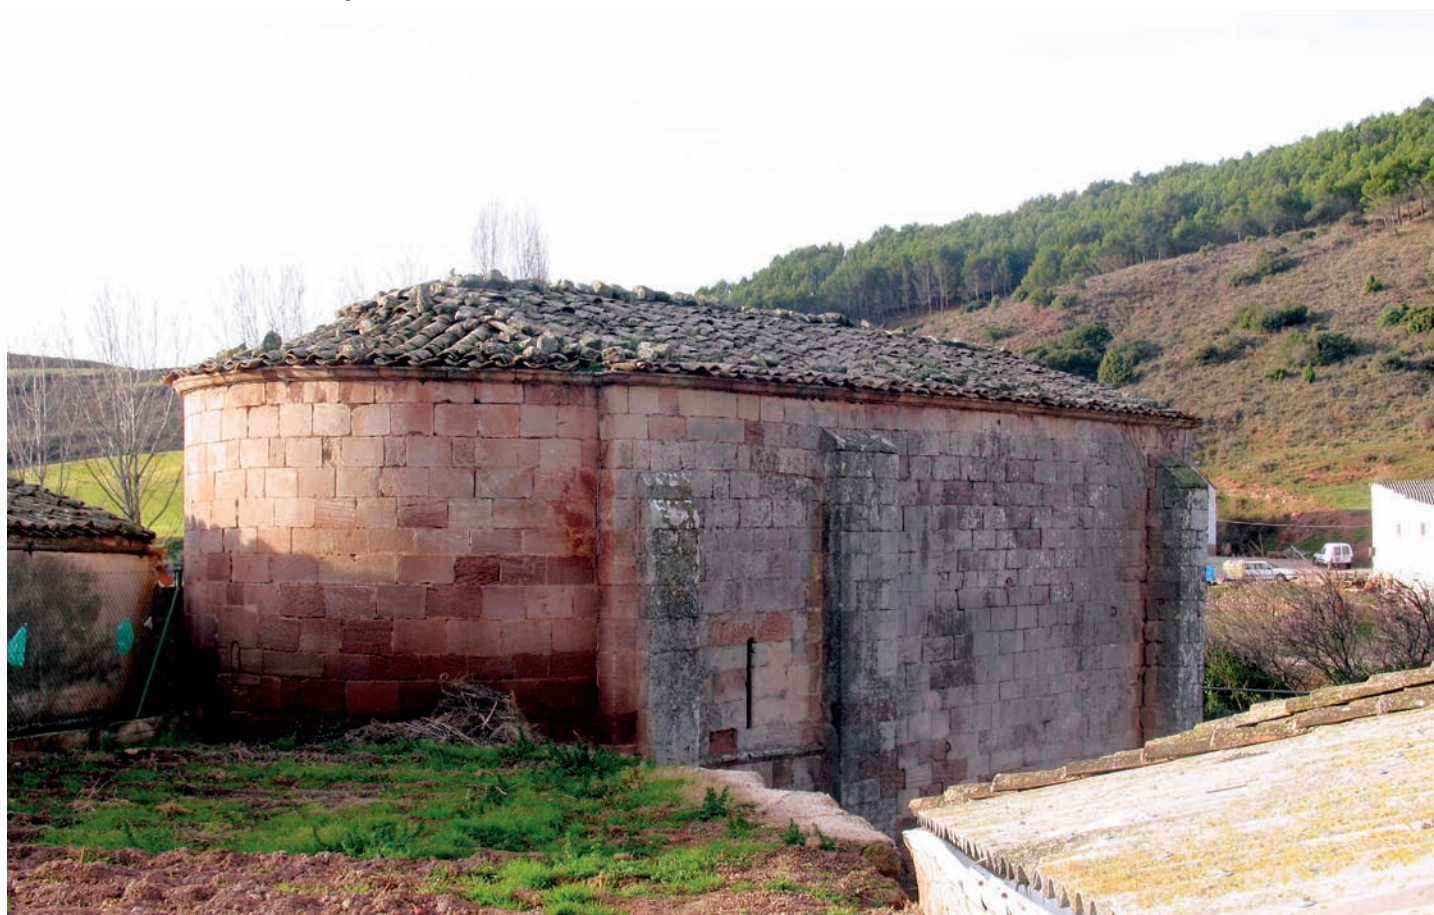
Exterior de la ermita de Santa María Madgalena

Se trata de una pequeña construcción de una sola nave con dos tramos más el ábside. Al exterior presenta tres vanos, hoy cegados, consistentes en unas pequeñas ventanas saeteras abocinadas hacia el interior y con remate de medio punto, situadas en el eje del ábside y a ambos lados del anteábside, entre dos contrafuertes. El ábside, semienterrado –como dijimos– está edificado en sillar de bastante buena calidad y de hermosas tonalidades rojizas, culmi-

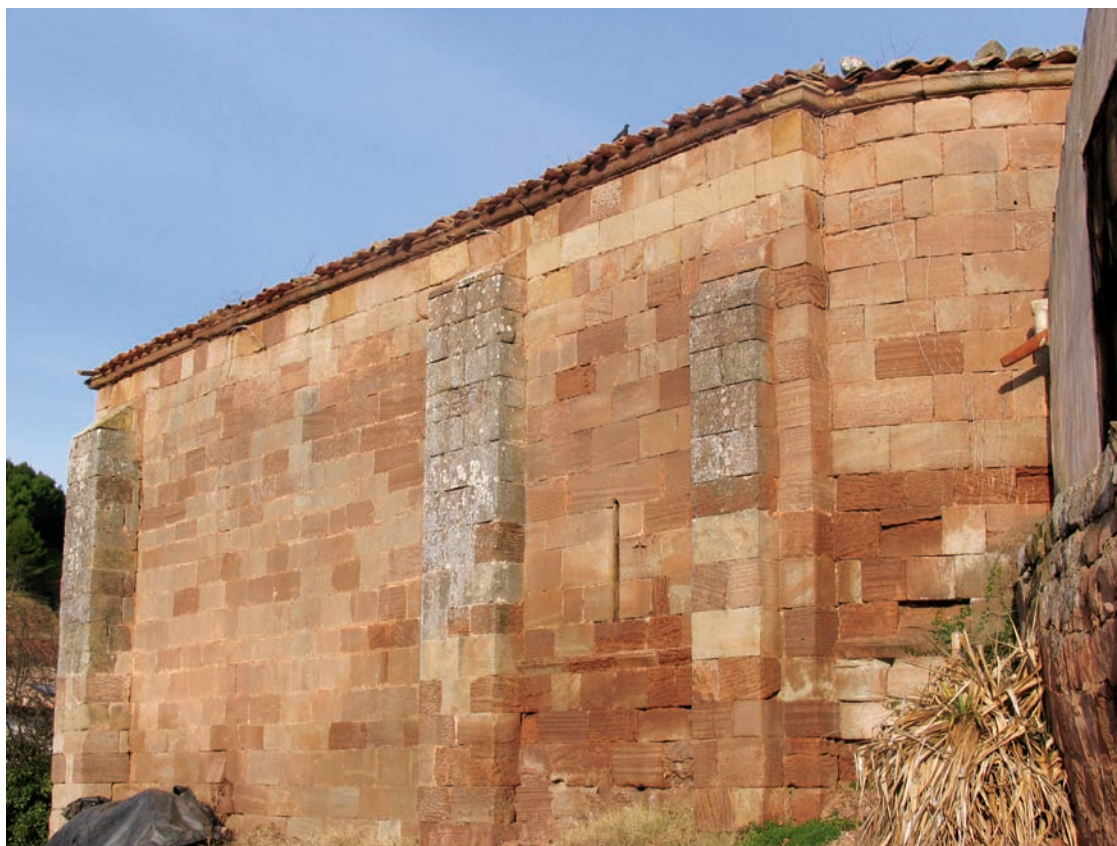
*Muro sur*

Ambos muros son muy parecidos, presentan tres contrafuertes a cada lado (dos en el espacio que corresponde al anteábside y otro a los pies) y los pequeños vanos enfrentados que ya comentamos. En el hastial se abre su sencilla portada de medio punto compuesta por arco interior en platabanda y una sucesión de seis molduras de diversa sección y decoración, además de chambrana exterior. Las citadas molduras descansan pies derechos que dibujan doble esquina. Su frente alcanza poco menos de 3,5 m de anchura y 1,5 de potencia de muro. Entre los motivos ornamentales se alternan baquetones sogueados, lisos y con hojarasca; la chambrana repite la misma decoración de hojarasca esquematizada. Algunos autores han mencionado que la portada fue picada, eliminando de esta manera algunas zonas de la decoración mencionada, pero a nuestro parecer y mirándola detenidamente, buena parte del daño podría deberse exclusivamente a la erosión y al irremediable paso del tiempo.

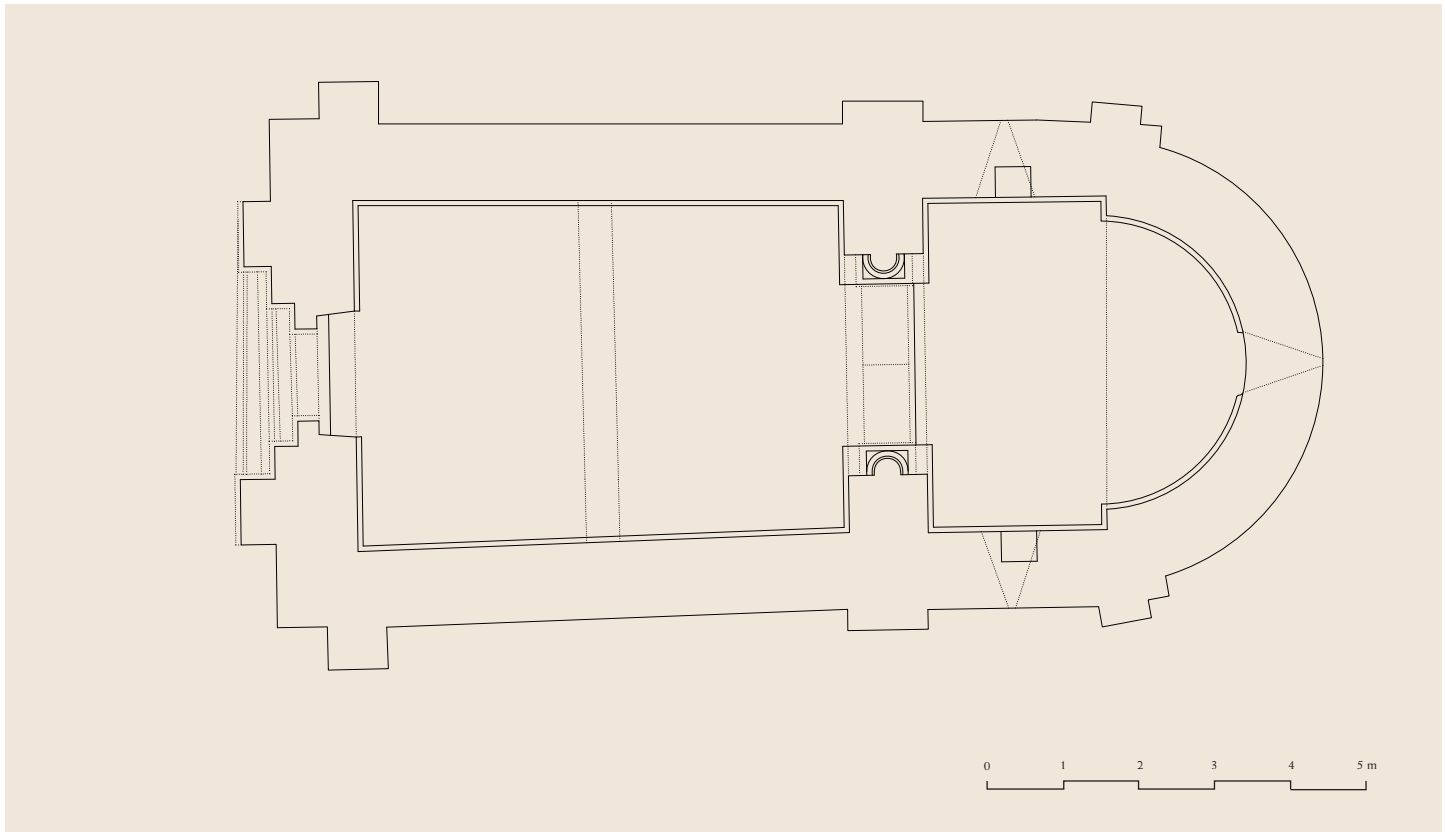
*Planta*

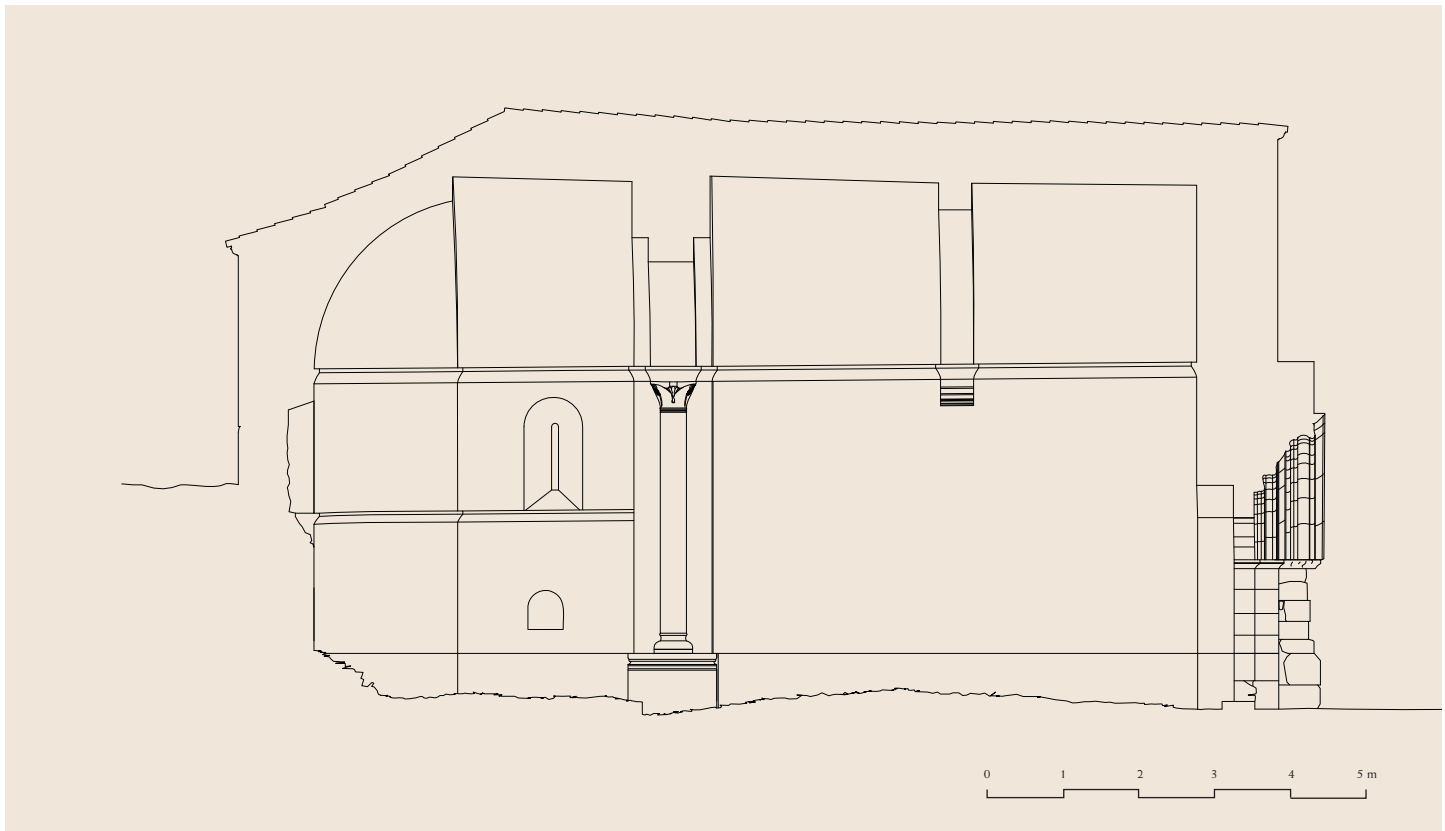
*Sección longitudinal*

dificulta mucho su análisis. Los tramos se estructuran a base de arco fajón apuntado, que descansa en modillones lobulados de labra fina que recuerdan a obras de finales del siglo XII. La cabecera presenta el característico arco triunfal con el fajón doble y apuntado que apoya sobre pilastras muy salientes y semicolumnas adosadas. La bóveda es de medio cañón apuntada para los tramos y de horno o cuarto de esfera para la cabecera.

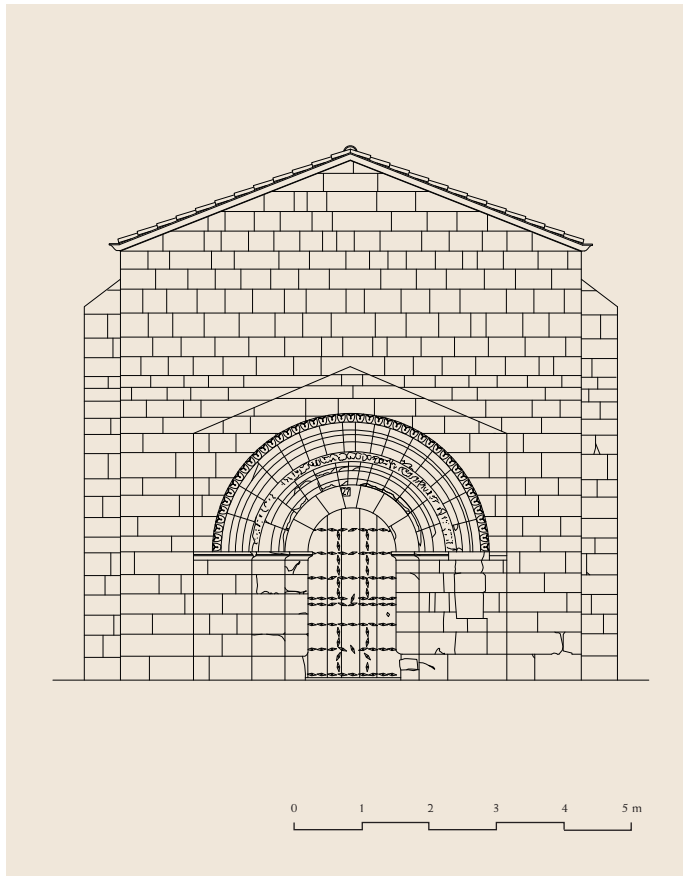
Alzado oeste

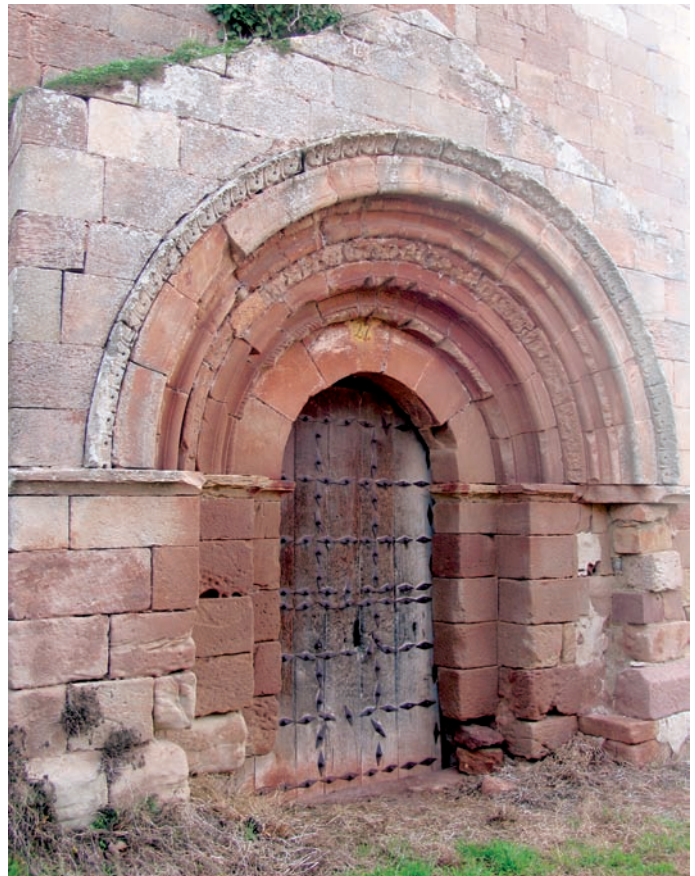
Portada

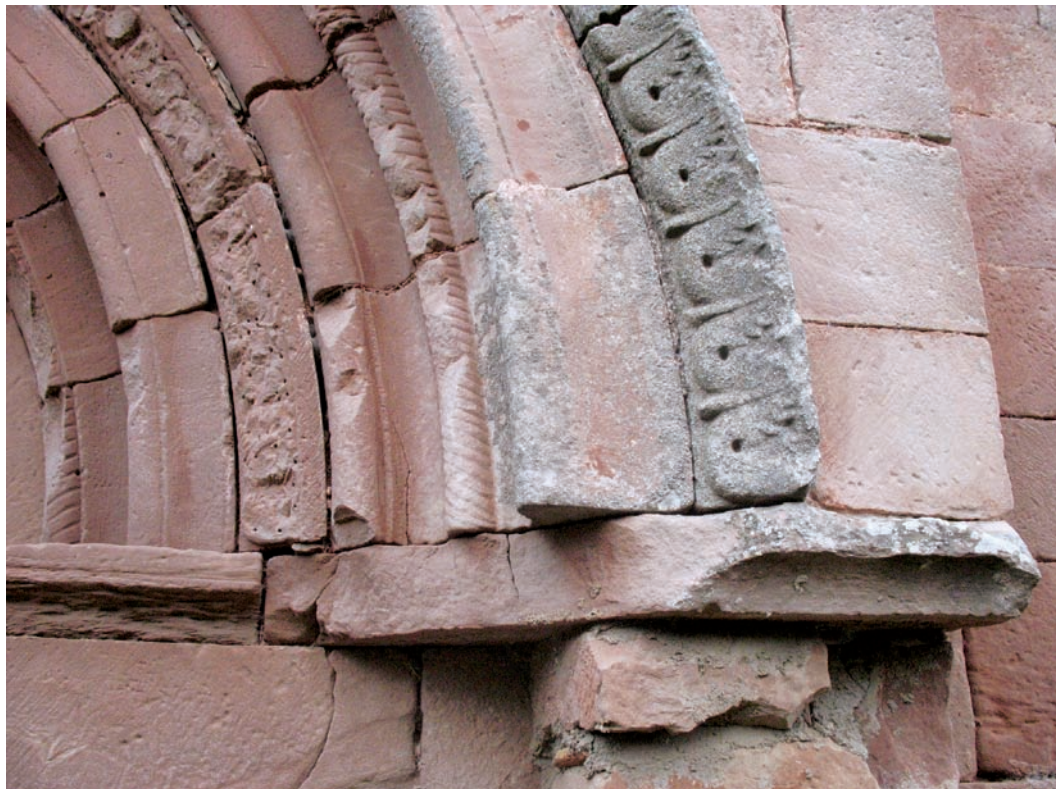
Detalle de la portada

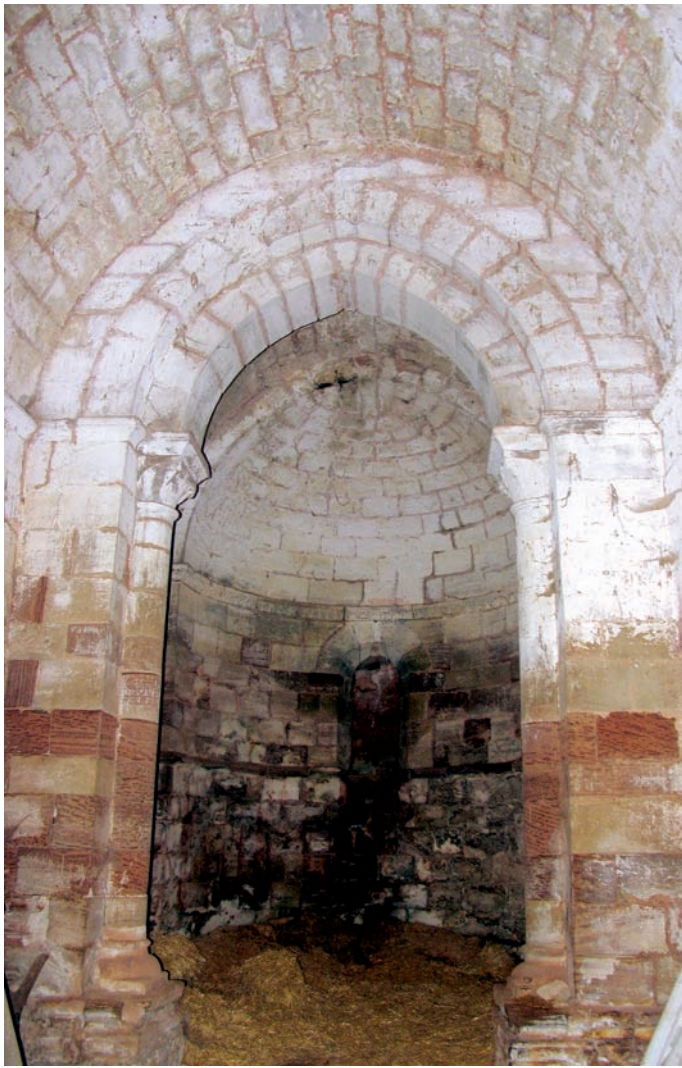
*Interior*

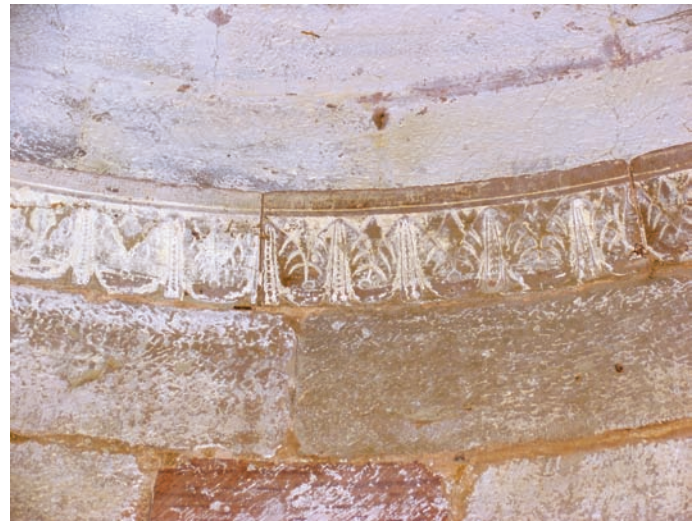
*Imposta del ábside*

Las dos semicolumnas del arco triunfal muestran basas clásicas con escocias y toro, sin más decoración, en tanto que sus capiteles llenan sus caras con grandes hojas lisas apuntadas con somera hendidura axial, de cuyas esquinas cuelgan florones rematados en frutos granulados; entre las dos grandes hojas asoma un motivo de hojas apuntadas. A la altura de los capiteles, corre una imposta lisa que rodea todo el pequeño templo y que se ornamenta, a su paso por la cabecera, con la misma decoración de hojarasca que

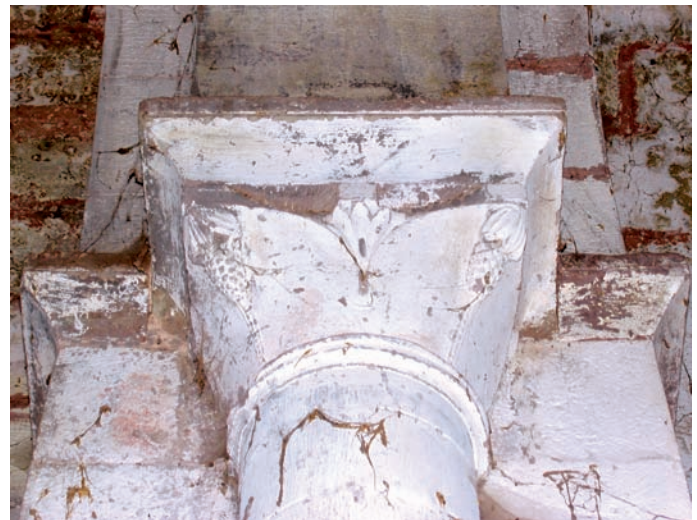
*Capitel del arco triunfal*

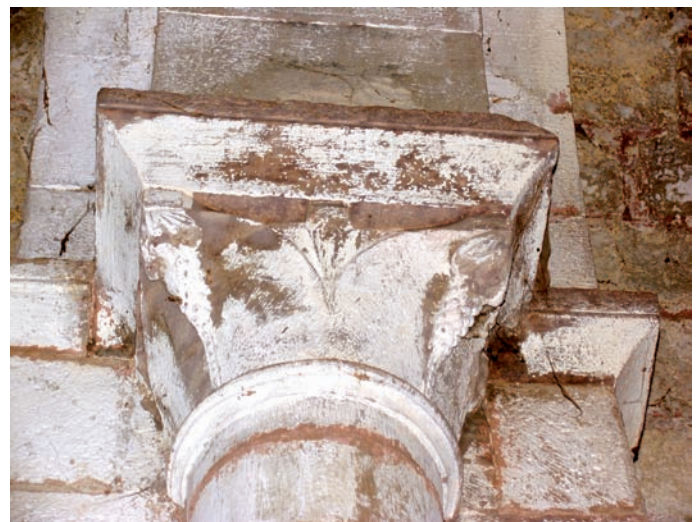
*Capitel del arco triunfal*
