MIÑO DE SAN ESTEBAN

Iglesia de San Martín

Despoblado de "Castril"

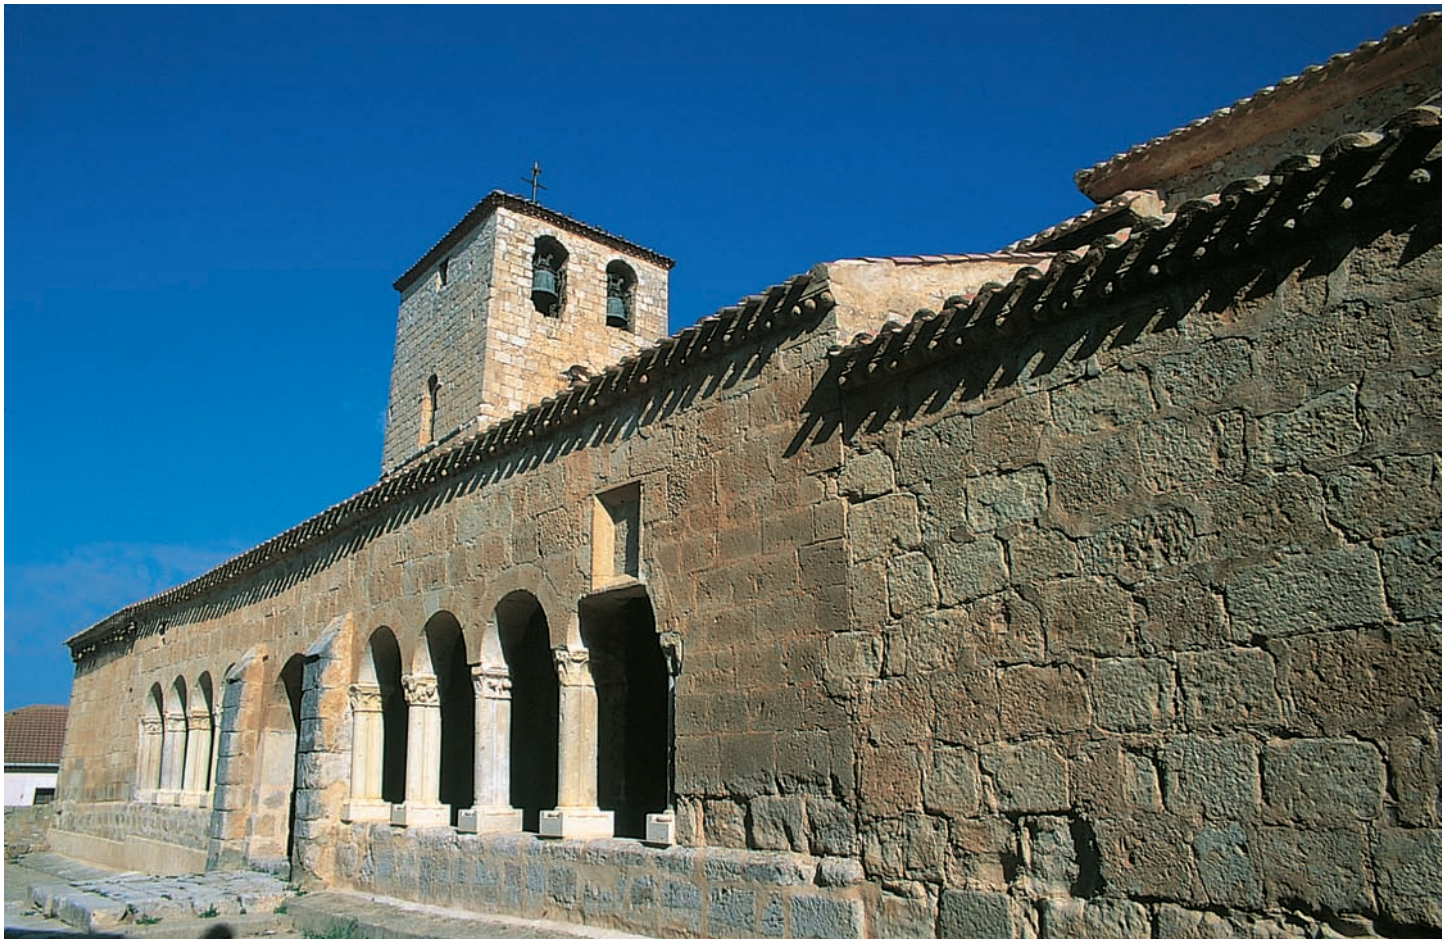
Exterior

estructura de madera de par e hilera y cabecera de testero plano cubierta con cúpula hemisférica que data del siglo XVIII. Se construyó en sólida sillería, excepto en la cabecera, donde surge una desigual mampostería reforzada por sillares angulares; y en su muro septentrional, con mampostería enlucida.

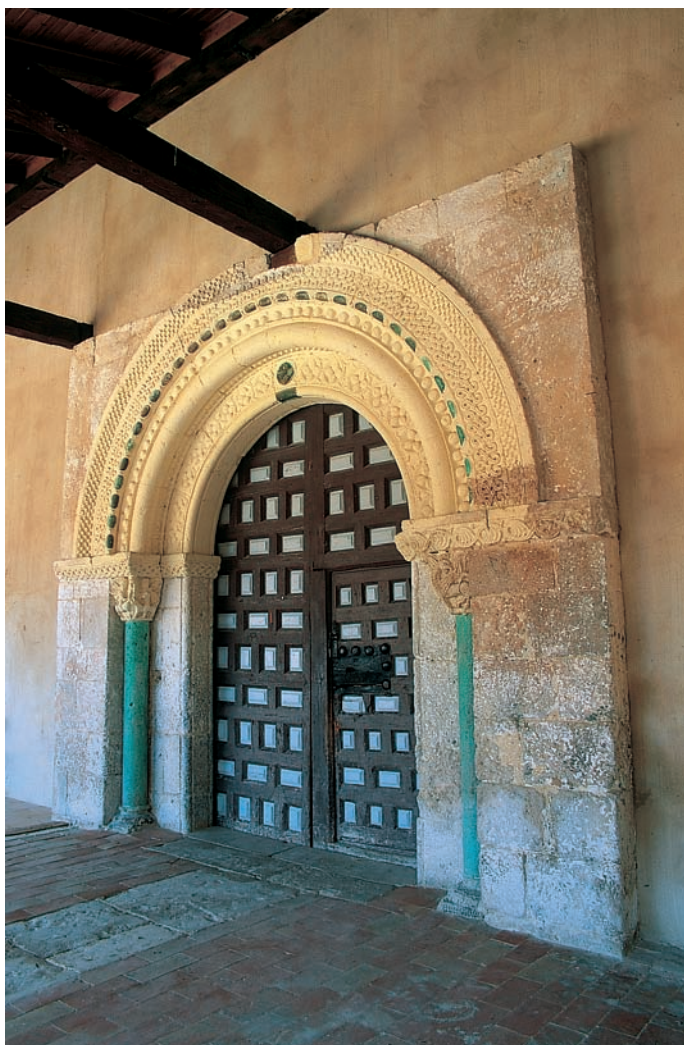
Portada

La portada románica, estrechamente relacionada con la desaparecida de la ermita de la Virgen de Lagunas en Villálvaro, es de medio punto, con chambrana ajedrezada, presenta cinco arquivoltas –desde el exterior– con sogueado, baquetón de óvalos incisos, bolas, grueso bocel con pequeños triángulos y rosetas inscritas en el interior de círculos. Apoyan sobre cimacio con sogueado perlado en el lado izquierdo y palmetas entre entrelazo en el derecho –similares modelos se repiten frecuentemente en tierras segovianas: la portada de acceso a la cripta en San Justo de Sepúlveda o los cimacios de la galería de Duratón– y capiteles con los temas de Sansón desquijarando al león –duplicado– a la izquierda y grifos afrontados de sabor

silense a la derecha. Los fustes apoyan sobre basas áticas que parten de plinto prismático con línea inferior perlada. Toda ella está groseramente pintada en monocromo fondo amarillo y detalles verdinosos que enturbian su notable calidad escultórica, característica de fines del siglo XII.

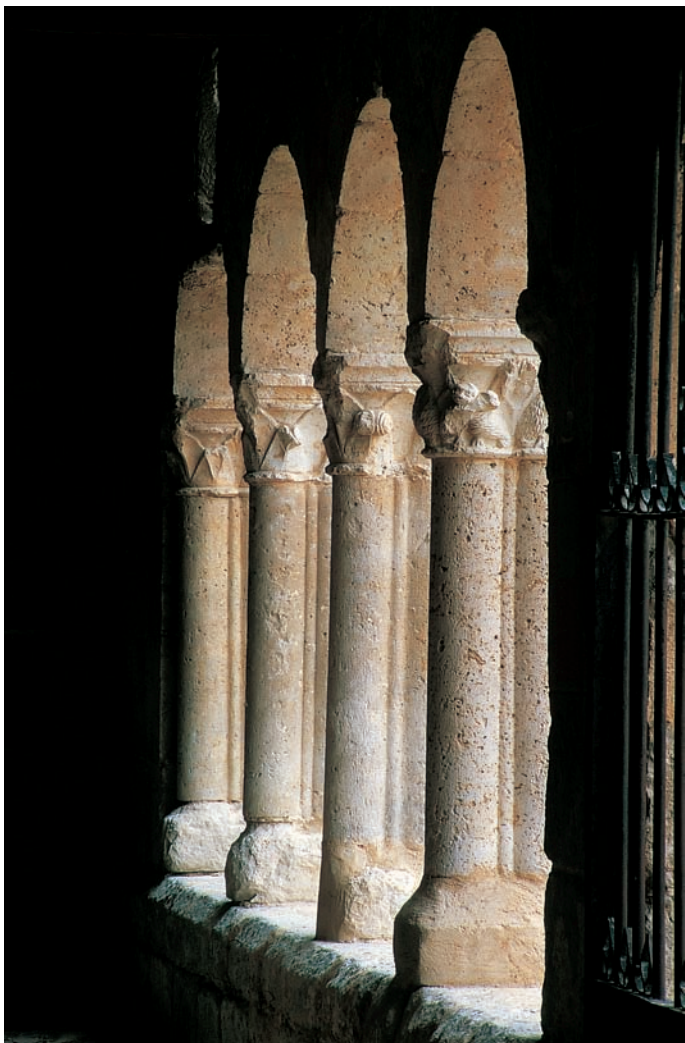
Arquería del pórtico

La iglesia de San Martín conserva una galería porticada meridional, que permanecía cegada hasta las obras de 2000. Se compone de ocho arcadas de medio punto que parten de elevado zócalo, cuatro a cada lado del acceso central que queda enmarcado por contrafuertes prismáticos rematados en talud. El alero está ornado con las mismas bolas que el del muro septentrional. La galería es obra netamente posterior al cuerpo de la iglesia, como lo demuestra el carácter gótico de sus capiteles, alzados sobre doubles columnas de fustes unidos –todos, salvo tres, fruto de la restauración– y ornados con hojas puntiagudas de nervio central y *crochets* o remates avolutados, palmetas y hojas de parra. Sólo aparece figurado, con seis parejas de diminutas arpías y sendas máscaras humanas femeninas en los frentes, de marcados pómulos, ojos almendrados y profundas arrugas nasolabiales, ambas veladas y una destrozada.

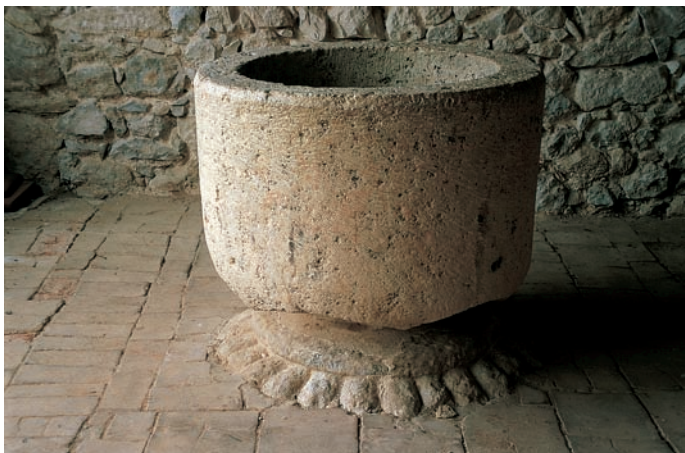
Pila bautismal

En el fondo occidental de la galería porticada, anteriormente ocupado por un trastero, se conserva una pila bautismal tardorrománica de 102 cm de diámetro y 90 cm de altura, con lisa sección cilíndrica y base de gallones cóncavos.

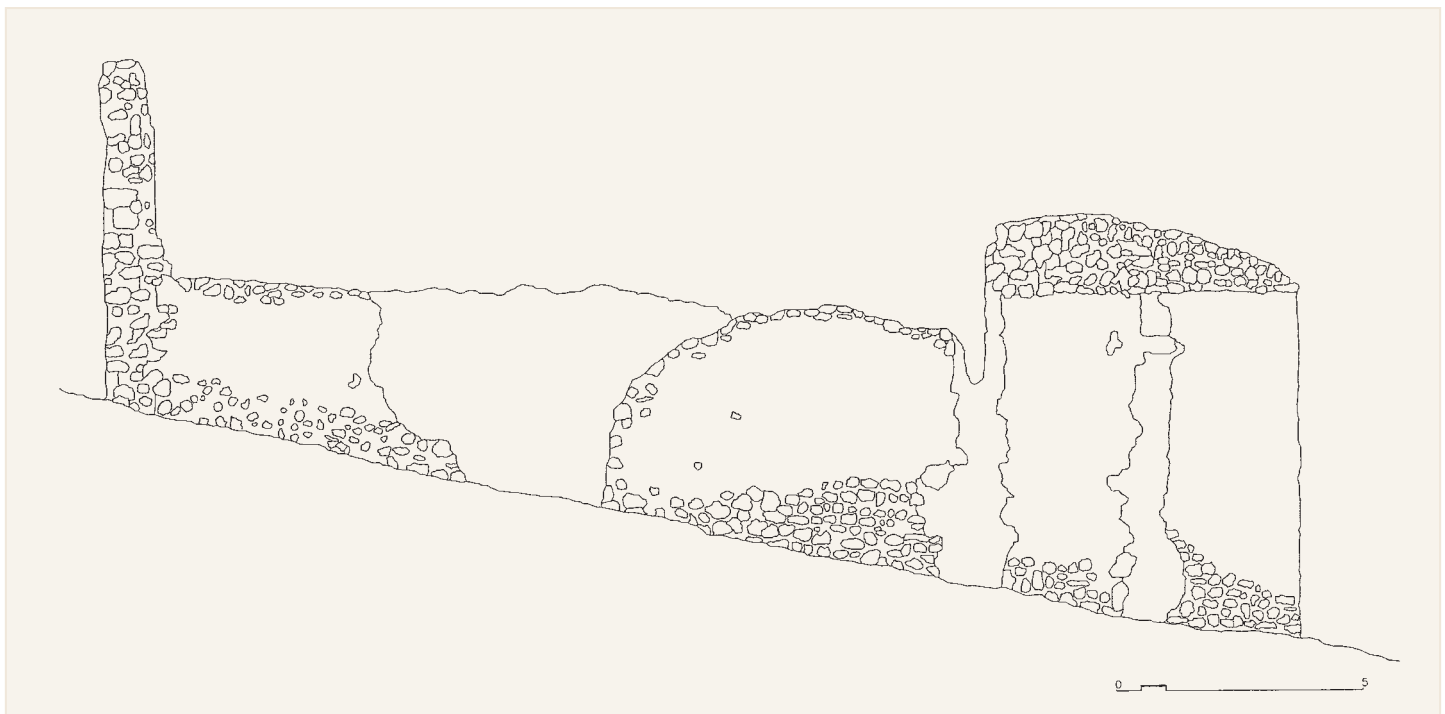
Alzado sur

Soto de San Esteban. En la parte llana se conserva un viejo paredón de sillería, mientras que en lo alto de un montículo adyacente se yerguen las ruinas de una iglesia románica construida de mampostería enfoscada, como es norma habitual en los edificios románicos de la comarca (San Esteban de Gormaz, Matanza de Soria, Rejas de San Esteban, Alcozar, etc.). El estado actual de estos restos es de total abandono, lo que ha facilitado el expolio continuado de las partes mejor trabajadas, hasta el punto de que ni los vecinos del entorno recuerdan ya dónde fueron a parar la portada, la ventana del testero, el arco triunfal y los arcos que adornaban el presbiterio.

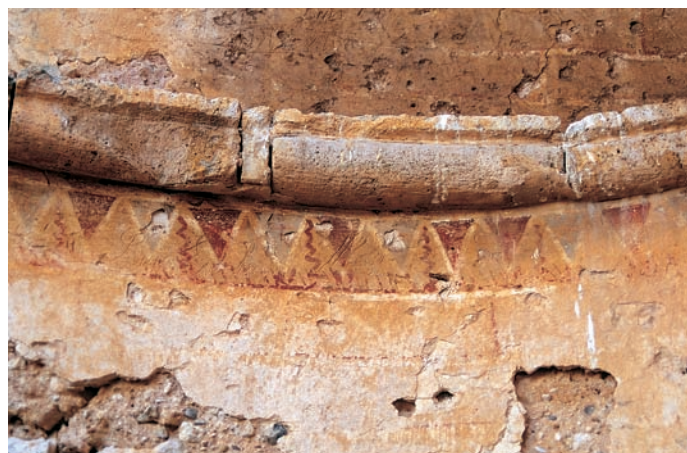
Restos de pintura mural bajo la imposta del ábside

El interior iba recubierto de un enfoscado de cal y arena sobre el que se aplicó una capa de pintura mural con un falso despiece de sillería y algunas cenefas con dientes de sierra que todavía pueden verse en algunas partes de la capilla mayor. Debía haber también representaciones figuradas, pues en uno de los huecos dejados por los arcos del presbiterio se aprecian restos de un personaje nimbado.
